栗原市文化財調査報告書第4集

伊治城跡

— 平成18年度：第33次発掘調査報告書 —

宮城県栗原市教育委員会

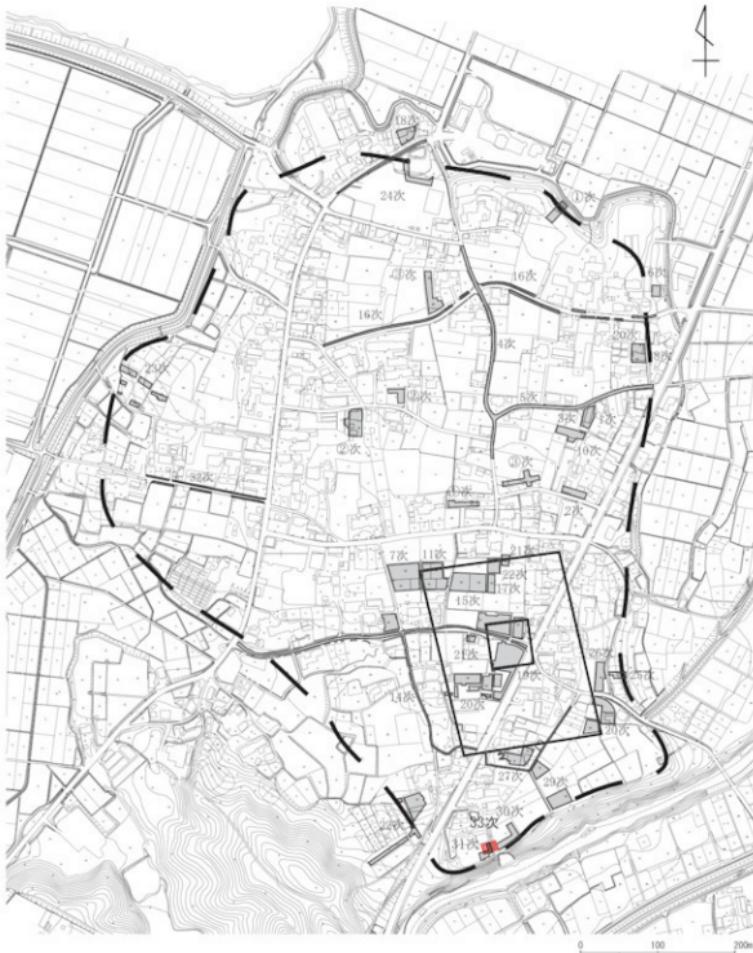
第3図 調査区と周辺の地形

今回の調査区（第33次）

これまでの調査区

----- 外郭推定線

①～③次：宮城県多賀城跡調査研究所
1～30次：栗原町教育委員会
31～33次：栗原市教育委員会
(調査の概要は付表1を参照)

遺跡は標高20~28mほどの小丘陵東端部に続く河川段丘に立地しており、北側は二迫川、南側から東側にかけては一迫川、西側は北から入り込む沢によって画されている。遺跡の範囲は、これまでの調査成果や地形から、およそ東西700m、南北900mほどと考えられる（第3図）。

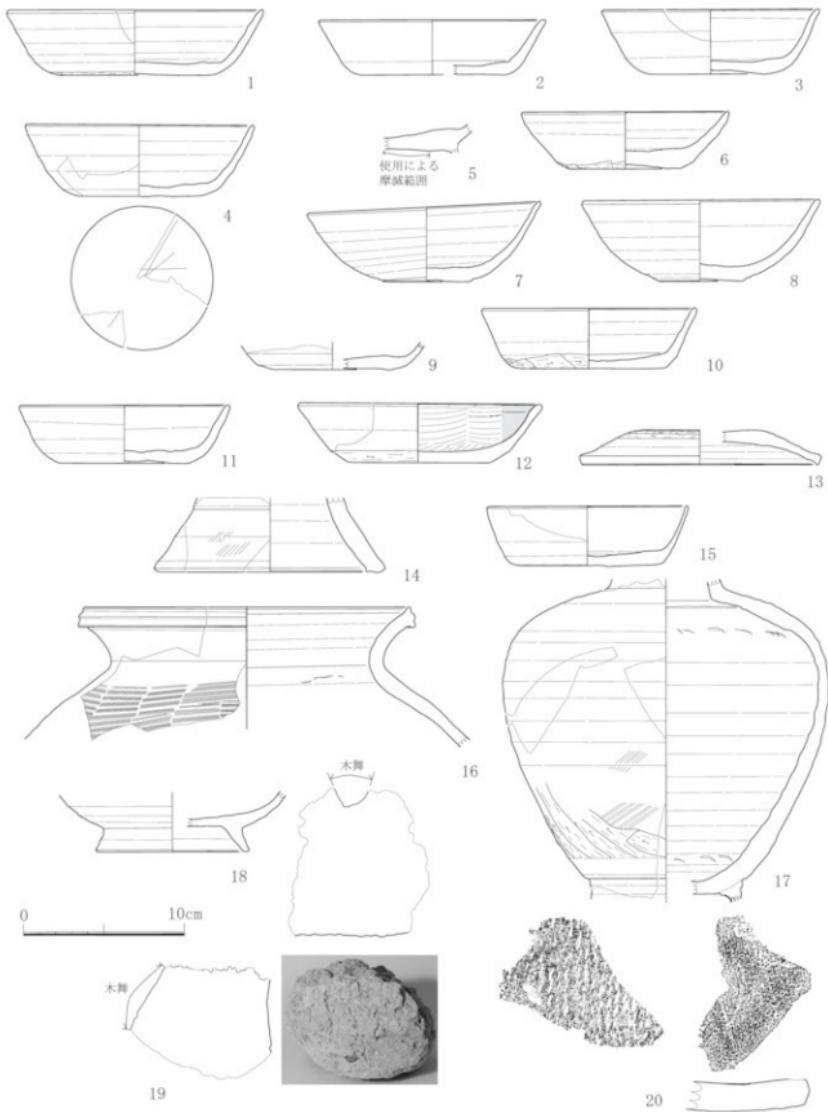
第7図 第31・第33次調査出土遺物(1)

No.	種別	遺構名	特徴	登録
1	須恵器	SX668	1/3残存。器高4.0cm、口径15.6cm、底径9.4cm。外面：ロクロナデ。下部回転ヘラケズリ、底部：切り離し不明の後回転ヘラケズリ、内面：ロクロナデ。	R006
2	須恵器	SX669	1/4残存。器高3.4cm、口径13.8cm、底径9.9cm。外面：ロクロナデ。底部：回転ヘラ切りの後ナデ、内面：ロクロナデ。	R010
3	須恵器	SX670	3/4残存。器高3.4cm、口径13.2cm、底径7.0cm。外面：ロクロナデ。底部：回転ヘラケズリの後縁辺をへらケズリ、内面：ロクロナデ。	R002
4	須恵器	SX669 4層	破片。器高4.4cm、口径14.0cm、底径7.6cm。外面：ロクロナデ。底部：回転ヘラケズリの後ナデ、内面：ロクロナデ。底面に複数（4箇）、外側下部にも複数がある。	R005
5	須恵器	SX669	底部破片。外面：ロクロナデ。底面：回転ヘラケズリ。使用による摩耗。内面：ロクロナデ。使用による摩耗。既に軋用か。	R027
6	須恵器	SX672	1/3残存。器高3.5cm、口径12.6cm、底径：6.8cm。外縁：ロクロナデ。下部を手持ちヘラケズリ、底部：切り離し不規則の後手持ちヘラケズリ、内面：ロクロナデ。	R023
7	須恵器	SX671灰白下	4/5残存。器高3.0cm、口径14.2cm、底径：5.5cm。外縁：ロクロナデ。底部：回転糸切りの後縁辺を手持ちヘラケズリ。内面：ロクロナデ。	R026
8	須恵器	表土	1/3残存。器高3.6cm、口径14.5cm、底径：5.3cm。外縁：ロクロナデ。底部：回転糸切りの後手持ちヘラケズリ。内面：ロクロナデ。	R029
9	須恵器	SX668	底部破片。底径：7.2cm。外面：ロクロナデ。底面：回転ヘラ切りの後軽いナデ。内面：ロクロナデ。	R017
10	須恵器	SX667人為、SX669	1/3残存。器高3.8cm、口径13.0cm、底径：8.8cm。外縁：ロクロナデの後下部を手持ちヘラケズリ。底面：回転ヘラ切りの後手持ちヘラケズリ。内面：ロクロナデ。	R007

11	須恵器	SX672	1/2残存。器高3.6cm、口径12.8cm、底径：8.2cm。外縁：ロクロナデ。底部：回転ヘラ切りの後手持ちヘラケズリ。内面：ロクロナデ。	R024
12	土師器	SX669	3/5残存。器高3.7cm、口径14.8cm、底径：8.6cm。外面：ロクロナデの後下部に回転ヘラケズリ、底部：剥離の跡が不明。内面：ミガキ。黒色退色。	R025
13	須恵器	SX671	1/3残存。口径14.4cm。外縁：ロクロナデの後天井部を回転ヘラケズリ、内面：ロクロナデ。内面及び外側口縁部の変色は重ね焼きの痕跡。	R019
14	須恵器	SX671 円面観か	脚部？破片。外面：平行タタキの後ロクロナデ。内面ロクロナデ。	R021
15	須恵器	SX668	1/4残存。器高3.7cm、口径12.3cm、底径8.4cm。外面：ロクロナデ。底部：回転ヘラ切りの後手持ちヘラケズリ。内面：ロクロナデ。	R009
16	須恵器	SX668, SX669	口縁部から体部破片。口径20.2cm。外面：ロクロナデ。平行タタキ。内面ロクロナデ。ナデ。	R001
17	須恵器	SX663, SX668, SX669, SX678	1/4残存。外縁：平行タタキの後ロクロナデ。底面をへらケズリ。高台取り付けのロクロナデ。底部：回転ヘラケズリの後高台取り付けのロクロナデ。内面：ロクロナデ。押さえ痕跡。	R012
18	須恵器	SX683東屋の柱穴抜き取 り痕跡（下層）	底部破片。底径：7.2cm。外縁：ロクロナデ。底面：切り離し不明。黒色物質付着。内面：ロクロナデ。破に軋用。	R026
19	土壁	西側樹木集中地点	破片。厚さ9.0cm。表面ナデ。胎土にサスを多く含む。外縁に白土はない。内面には長さ4.5cm、幅2.1cmの2箇所（門形）がある。土瘤は表面に対し約32°の傾斜を持つ。木舞痕跡とみられる。	R022
20	平瓦	表土	隅角部。厚さ1.7cm。凹面：縄タタキの後ヘラナデ。凸面：布目の後ヘラナデ。側面：ヘラケズリ。	R018
21	須恵器 瓶類	SD660南側柱列東端から1 番目の柱穴抜き取り痕跡	口縁部破片。口径9.6cm。外面：ロクロナデ。内面ロクロナデ。湖西窯の可能性が高いもの。	R030

遺物は土師器坏、長胴甕、須恵器坏、高台坏、坏蓋、双耳坏、甕、鐵鏃（第8図25）、砥石、土壁、頁岩製の剥片や石鏃が出土している。土師器坏では製作にロクロを用いない有段のものや製作にロクロを用いた可能性が高いもの（第7図12）、甕では体下部にヘラケズリ、底部にナデ調整が施されるものや木葉痕があるものがある。須恵器坏は、底部の切離し技法が回転ヘラ切り後、ナデ調整が施される（第7図2、4）。

遺物は灰白色火山灰層の上より土師器坏、甕、須恵器坏、坏蓋（第7図13）、甕の破片、縄文土器小片、黒曜石製剥片が出土している。灰白色火山灰層より下層からは土師器坏、甕、須恵器坏（第7図7）、甕、円面覗脚部の可能性があるもの（第7図14）が出土している。灰白色火山灰層の下層出土の土師器甕は製作にロクロを用いるものであり、須恵器坏は底部切り離しが回転糸切りによるものである。

火災の年代については特徴の判明する遺物はII期の遺構に流れ込んだ状態で出土したものがほとんどであり、まとまった状況で出土した遺物は確認できない。ただし、検出した遺構のうちもっとも古いSX672基礎整地から出土した須恵器坏(第7図6、11)と火災直後に掘削され埋め戻されたSX667整地から出土した須恵器坏(第7図10)は、年代決定資料となるものである。須恵器坏の特徴は体下部に屈曲を持ちほぼ直線的に外傾する器形のもので、口径に対し底径が大きいものである。底部の切

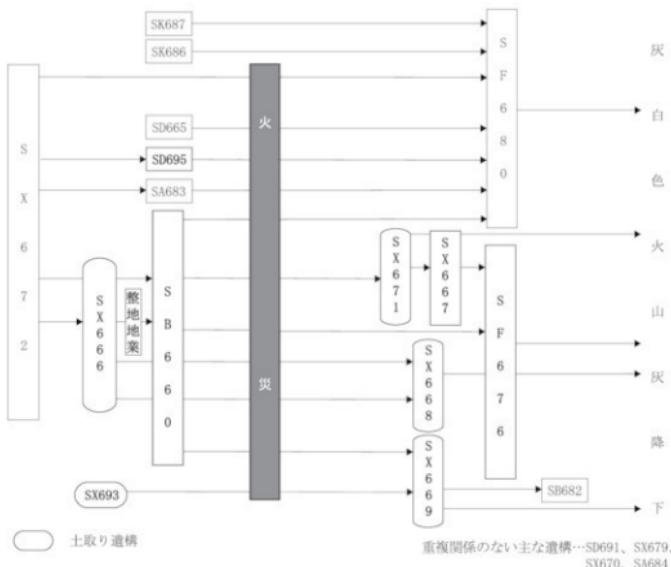
第9図 遺構の重複関係

確認した主な遺構の重複関係を整理すると第9図のようになる。

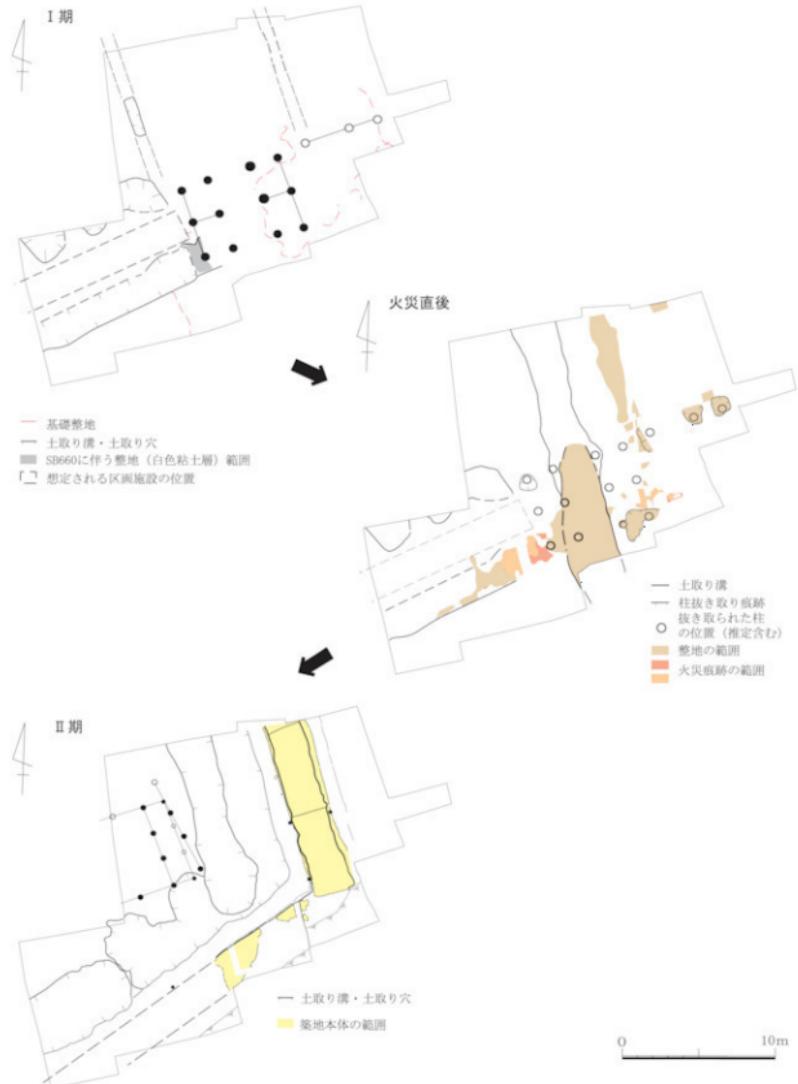
第10図 伊セ城跡第31・第33次調査区遺構変遷模式図

これまでの検討により発見した遺構はSB660外郭南門跡の火災を境として2時期の変遷を確認することができた。このことから、火災より古い遺構をI期、火災後の遺構をII期とする。以下、第31・33次調査区の変遷案を提示する(第10図)。

《I期》

SB660外郭南門跡とそれに取り付く区画施設の存在が想定された。また、東側ではSA683柱列跡、門の内部ではSD665・SD691溝跡を側溝とする道路跡の存在が想定された。

火災によりSB660は焼失する。焼け面、壁土、焼土など火災の痕跡はSB660周辺に顕著に認められる。

《II期》

火災の後、南門は同位置には再建されない。南北方向に伸びる区画施設であるSF680築地堀跡構築のためのSX671土取り遺構を掘削し、東西方向の外郭区画施設構築部分を埋め戻してSF676築地堀跡が構築される。現存する築地堀跡はI期の土取り遺構から想定される区画施設とは場所と方向が異なる。築地堀跡は東西方向に続く外郭南辺とこれに接続する北側に続くものであることを確認した。外郭南辺は、第30次調査区の状況からさらに東側に続くと想定される。区画内部には建物と柱列があり、これらは位置的に重複することから2時期の変遷がある。

SF676・680は修復されることなく崩壊が進む(灰白色火山灰の降下)。

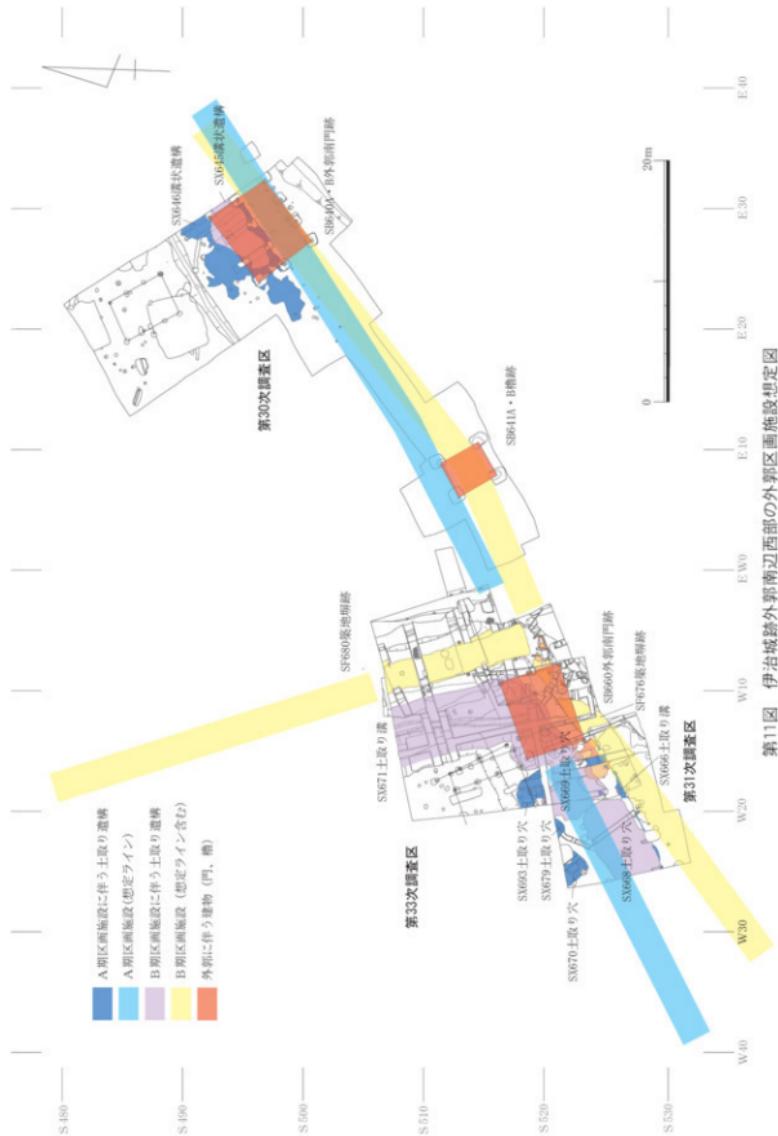
第30次調査	第31・33次調査
A期 SX646溝状遺構から想定される区画施設	SB660外郭南門とSA683。
B期 SB640外郭南門	= I期 SX666土取り溝とSX670・679・693土取り穴の間に想定される区画施設
C期 SX645溝状遺構から想定される区画施設	= II期 SF676築地跡とSX668・SX669土取り溝

第31・33次調査区における外郭南辺区画施設は前述のように2時期の変遷が想定できた。I期ではSB660外郭南門と土取り造構を確認し、土取り造構にはさまれた部分に外郭南辺区画施設の存在を想定した。II期は外郭南辺区画施設である築地壠跡とこれに北から接続する伊治城内部を区画していた築地壠跡を確認した。次に近接する地点で行われた調査についてみる。隣接地点では第30次調査（築館町教委2005）が行われている（第11図）。

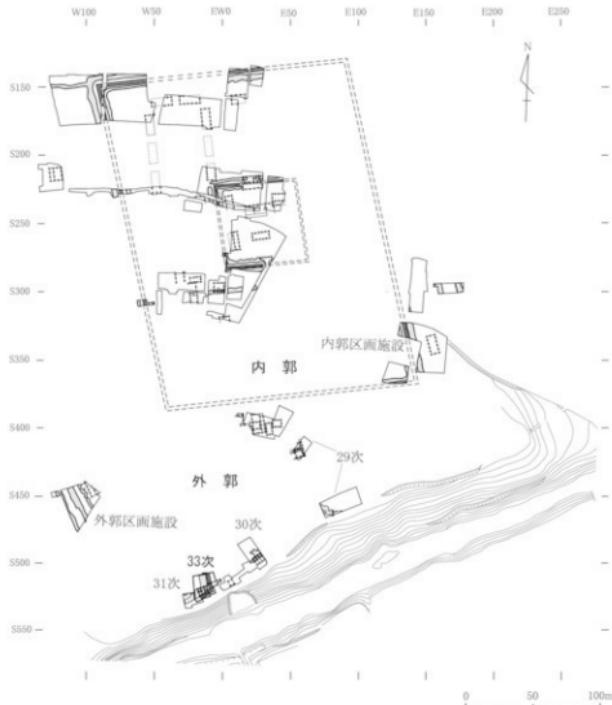
第12図 伊治城跡遺構配置模式図

火災後に構築された南北方向のSF680築地堀跡とSX671土取り溝は東西方向に伸びる外郭南辺区画施設であるSF676築地堀跡、SX668・669土取り穴に接続し、L字形の区画をつくりだしている。SF680及びSX671の延長線上にあたる調査区の北側には現在でも南北方向にのびるため池があり、さらに北側に延長すると内郭区画施設に伴うSD103A・B溝跡（築館町教委1989）にほぼ一致し、沢を利用した水田が連続してのびる微地形を観察できる。このような微地形の状況からSF680とSX671は北側にのびる可能性が高い。さらに内郭区画施設北西隅部分では内郭区画施設に伴うSD103に接続し、これより西に26.4m以上のびるSD104溝跡が確認されている（築館町教委1989、第12図、註3）。SD104に伴う区画施設の有無は確認されていない。SD104はSX671と同様堆積土の中ほどに灰白色火山灰が厚く堆積している。これまでの調査成果からこの溝が位置する内郭北辺を境に外郭南部が建物、竪穴住居で構成される官衙ブロック城、北部では住居域に利用されることが判明

している。第31・33次調査において南北方向にのびる築地塀跡と土取り溝を確認できたことから、外郭内部には土取り溝を伴う築地塀あるいは溝により区画される官衙ブロックの存在を推定することが可能になってきた。外郭南西部で行われた第13次調査区（築館町教委1990）や第28次調査区（築館町教委2002）と第31・33次調査区は西側から入り込む大きな沢により区画されており、さらにいくつかの地区に分かれるものとみられる。この区画の範囲を確定し、内部の詳細な遺構の分布と変遷を確認すること、外郭南東部など外郭のほかの地点においてもこのような区画が存在するかは今後の課題と考えられる。

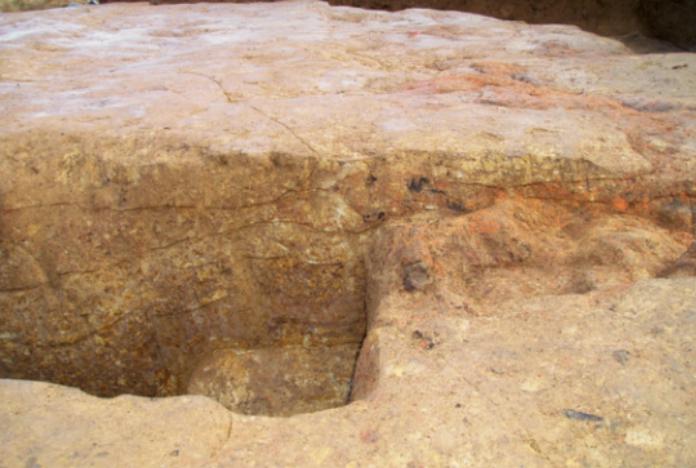
SF680築地壠跡、崩壊土、
火災痕跡、
SB660外郭南門跡
(西より)

SB660はSX672整地後、SX666を掘削し、にぶい黄褐色粘土質シルトや白色粘土等により周辺を整地して造営されている。西側の白色粘土上面や東側のSX672上には焼け面、焼けた土壁、炭化物層が認められることから火災により焼失したことがわかる。その後、柱は切り取られ、同一地点に再建されていない。

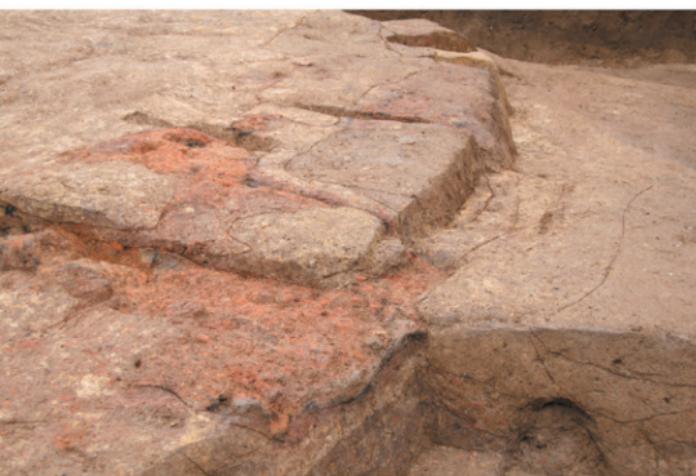
SF680築地壠跡と
SB660外郭南門跡の
火災痕跡
(南西より)

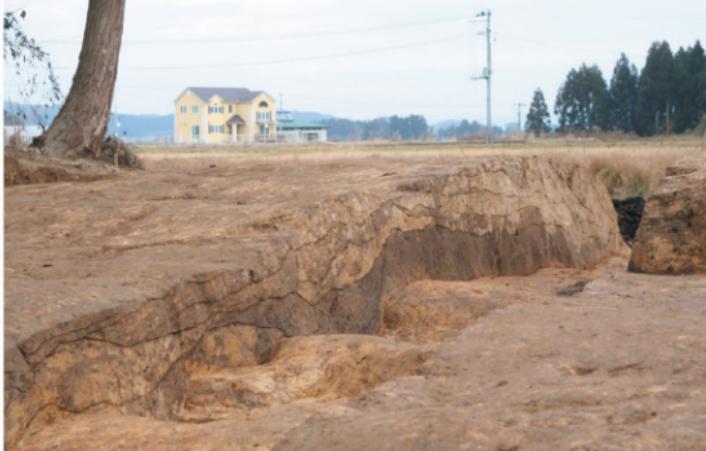
SF680築地壠跡断面
(西より)

積い手の違いの間隔は約6mである。方向は築地跡本体西辺で計るとN-14°-Eである。築地本体の積み土は北側で30cm、南側で5cm遺存していた。幅は2.6~2.7mを確認した。構築方法は土取りやSK686により生じた凹みやもともと低い地点を北側では黄褐色土、南側では焼土を含む褐色土により搔き均して整地して平坦面を造り出し、本体積み土を構築している。本体積み土は暗褐色土と明黄褐色土を主体とし、南側では焼土、炭化物を多く含む。築地本体の両側には盛土で造られた平坦面があり、西側では幅1.3m、東側では搅乱のため不明であるが1.2m以上である。

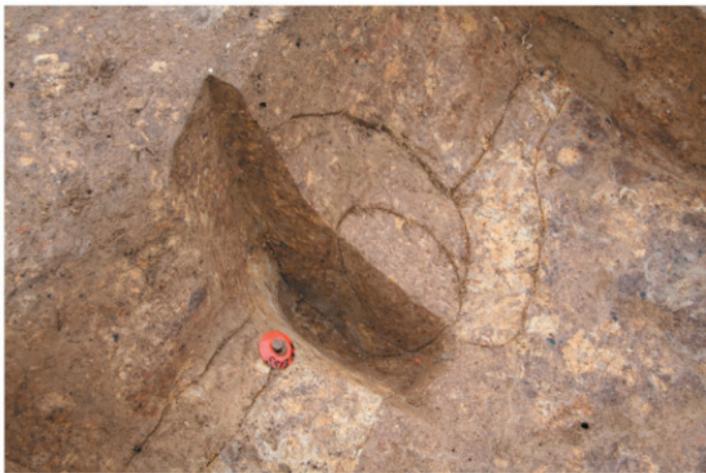
SF680築地壠跡
寄柱穴P 3
(南より)

寄柱穴としては掘り方が築地本体積み土に覆われたP3がある。また、築地本体をはさんでP3と対になるP1、P1とほぼ直線状になるP2、P4が寄柱穴と考えられる。柱穴は長径0.30m、短径0.26mの楕円形で、深さは0.12~0.24mである。埋土は地山小ブロックを含む黄褐色粘土質シルトである。柱痕跡は径0.20mで築地本体側に傾斜する。柱穴の間隔は築地本体をはさんで対となるP1とP3間では2.75m、築地本体西側でほぼ直線状になるP1とP2間で4.10m、P1とP4間で3.31mである。対となるP1とP3から築地跡の基底幅は2.8m前後と考えられる。

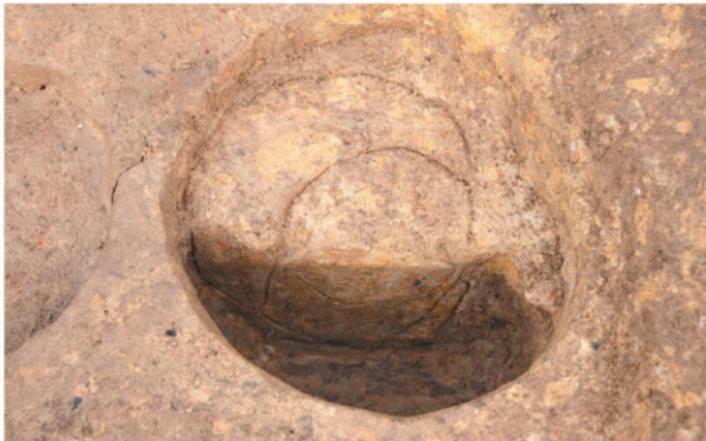
SF680築地壠跡
寄柱穴P 1
(南より)

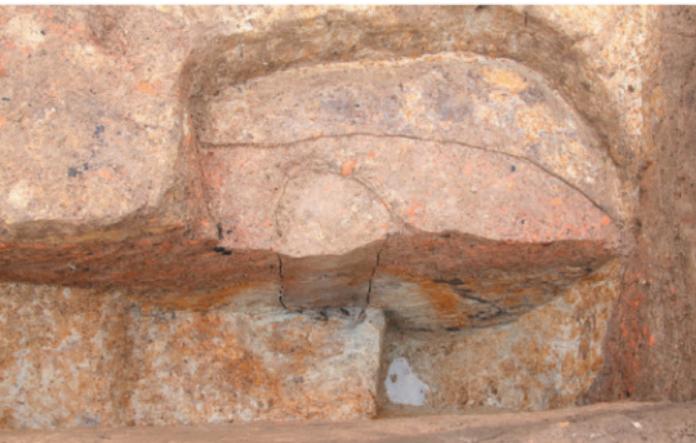
SB660外郭南門跡
棟通り柱列
西端から1番目の
柱穴断面
(東より)

柱穴は一辺1.1～1.3mの隅丸方形で、深さは断ち割りを行った棟通柱列西端から1番目の柱穴では南側の地山面から約1.2m、南側柱列西端から1番目の柱穴では約1.1mである。埋土は地山ブロックを多量に、細かい炭化物を含む暗褐色シルトである。

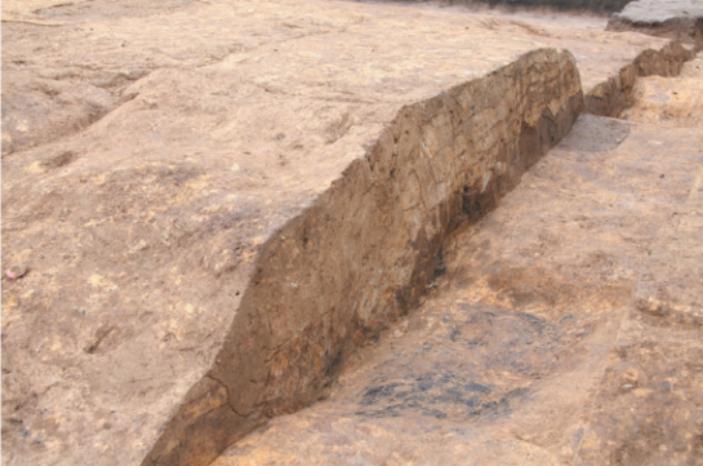
SD665溝跡断面
(南より)

調査区北東側、地山面で検出した。SF680築地塀跡より古い。長さ3m以上、幅0.73m、深さ0.35mである。方向は西辺で計るとN-18°-Wである。壁は西側で急に立ち上がり、中ほどから緩やかに立ち上がる。底面はほぼ平坦である。堆積土は暗褐色粘土質シルトの自然堆積であり、上面には炭化物を帶状に含む部分がある。

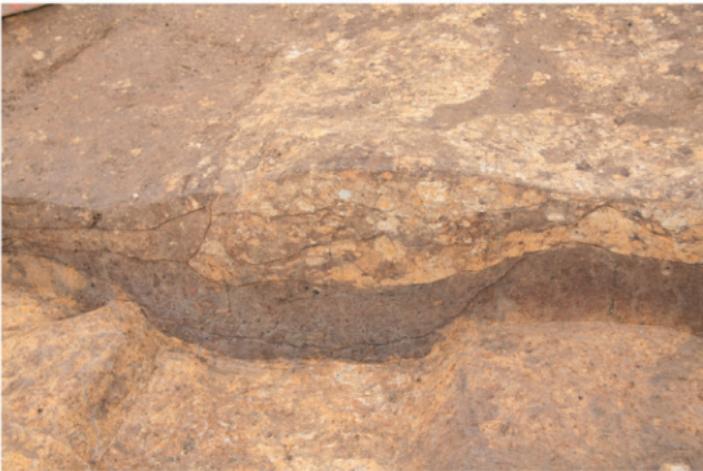
SD691溝跡断面
(南より)

調査区西側中央、地山面で検出した。SB682建物跡と位置が重複するが新旧関係は不明である。長さ2.80m、幅0.72m、深さ5cmであり、平面形は長方形である。方向は西辺で計るとN-19°-Wである。底面はほぼ平坦で、壁は緩やかに立ち上がる。堆積土は黄褐色シルトの自然堆積である。

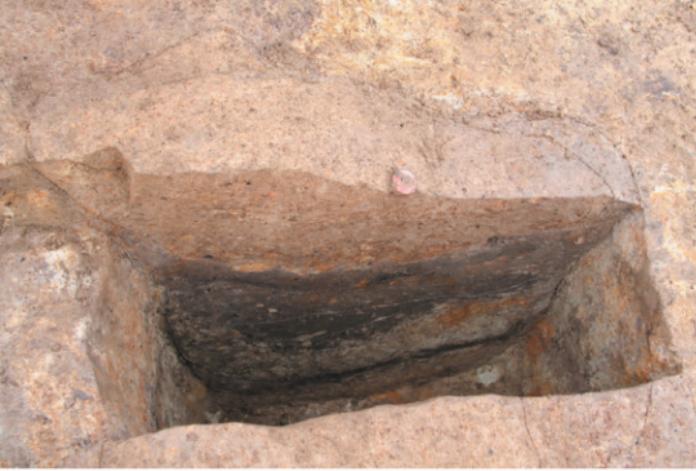
SA683柱列跡
東端の柱穴断面
(南より)

しく、SF680より古い。柱位置は柱穴の中央で計測すると総長約5.2m、柱間寸法は西から3.2m、2.0mである。方向は約E-20°-Nである。規模の分かる東端の柱穴では一辻1mの方形で、深さは約1.1mである。埋土は地山ブロックを多く含む灰黄褐色粘土、黒褐色粘土、にぶい黄褐色粘土である。抜き取り穴は焼け面が分布するSX672など火災にあった際の地表面から掘り込まれている。堆積土は焼土や炭化物を多く含む灰黄褐色粘土が堆積し、上部はにぶい黄褐色シルトで埋められている。

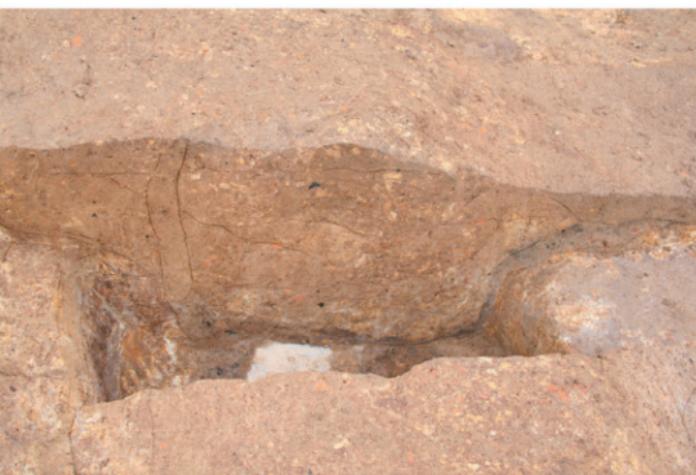
SA683柱列跡
中央の柱穴断面
(南より)

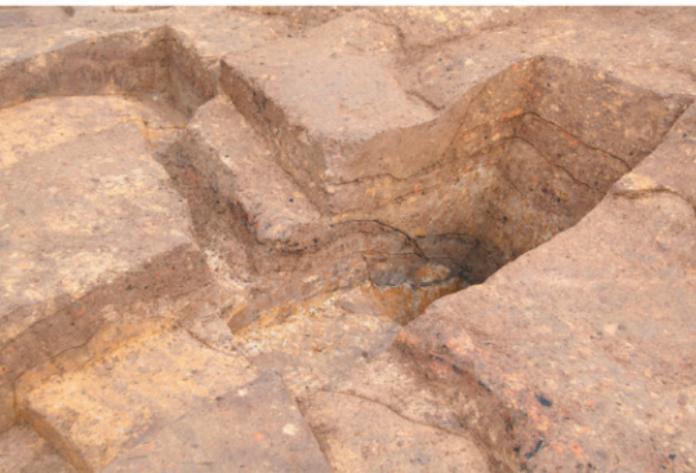
SF680築地塀跡と
SA683柱列跡
西端の柱穴断面
(南より)

SF680は、火災後に撤去されたSA683柱列跡の柱抜き取り穴を埋め戻して構築されており、南端部でSF676と接続している。伊治城の内部を南北に区画する築地塀跡である。積み手の違いと寄柱穴を確認しており、これらより基底幅は2.8m前後と推定される。修復の痕跡は確認されていない。本築地塀の西側には崩壊土が堆積しているSX671があり、本築地構築のための土取り遺構と考えられる。
