仙台市文化財調査報告書第234集

郡山遺跡 XIX

—平成10年度発掘調査概報—

仙台市教育委員会

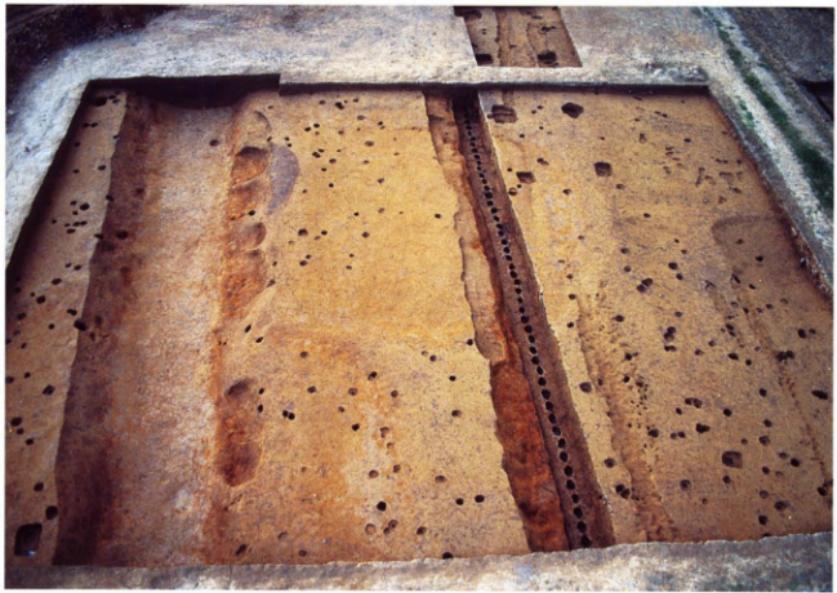
卷頭図版 1 第121次調査区 方四町Ⅱ期官衙外郭大溝と材木列（東より）

これらの遺構の中で、SA1770材木列はこれまでの調査からII期官衙の外郭となる遺構である。SD1773溝跡もSA1770材木列に直交し、材木列の掘り方と接する箇所で途切れるような形状であることから、II期官衙の遺構と考えられる。SA1770材木列と同じようにSX1781を掘り込んでいるSX1768は、材木列の西側に位置し、官衙内部にある遺構と見ることもできる。しかしSX1768から出土した須恵器E-406高台付环やトリベとして使用されたC-844甕の破片がSA1770材木列の掘り方中からも出土している。またSX1768から出土している羽口、鉄滓、漆の付着した土器と同じ特徴を示すものも材木列掘り方から出土しているため、SX1768がSA1770材木列よりも先行する可能性が指摘される。なお第11図の平面図Bに掲載した遺構については、官衙の時期の遺構が埋まっているから掘り込まれており、官衙より新しい時期の遺構である。このうち小柱穴による建物跡、柱列については、第5建物跡の柱穴より模銭鉄とみられるN-61皇宋通宝が出土していることから、14世紀前半以降の建物跡群（註3）と推定される。

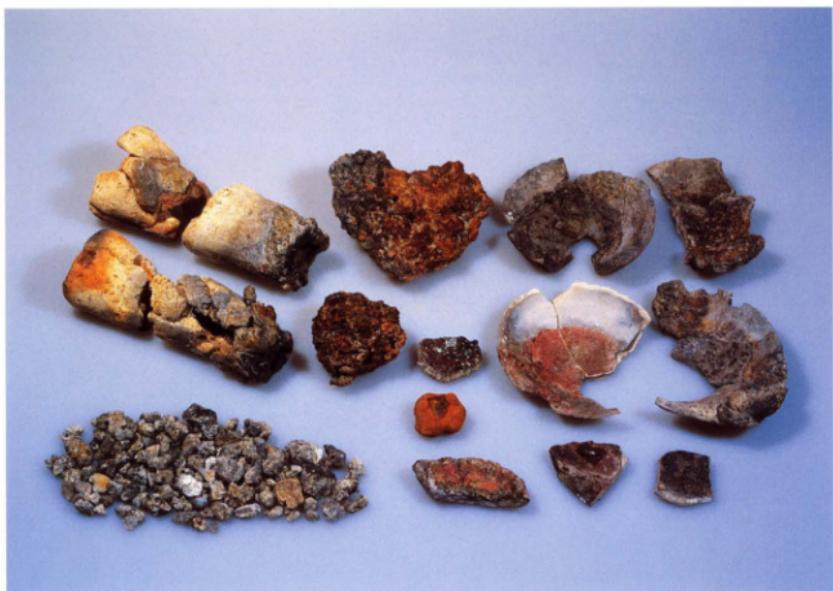
卷頭図版2 鉄、銅関連出土遺物

遺物は、第1層中から内面黒色処理され、外側の段が明瞭な土師器 C-826 壺（第26図2）、内面はヘラミガキが施されるが黒色処理されず、外側のヘラケズリが顕著な土師器 C-829 壺（第26図5）、底部が欠損した須恵器 E-417 高台付壺（第26図6）、棒状の鉄製品 N-62 不明品、第2層上面から表面が発泡あるいは黒色にガラス化した指揮状の N-87 鉄滓（卷頭図版2）、棒状の鉄製品 N-86 不明品、第2層から炉壁の付着した N-84 鉄滓、さらに第1、2層中からは内面黒色処理され、外側の段が明瞭な土師器 C-827 壺、内面が摩滅し、外側底部のヘラケズリが顕著な土師器 C-830 壺、外側ヘラケズリのちへらミガキの施された土師器 C-831 甕が出土している。また第3層上面から焼け面のある K-230 碓（写真図版31-5）、第3層中からは内外面摩滅した C-832 壺（第26図4）、煤の付着した球形の土師器 C-834 甕などが出土している。その他堆積土中からは多量の土師器、須恵器片と少量の瓦、羽口片が出土している。

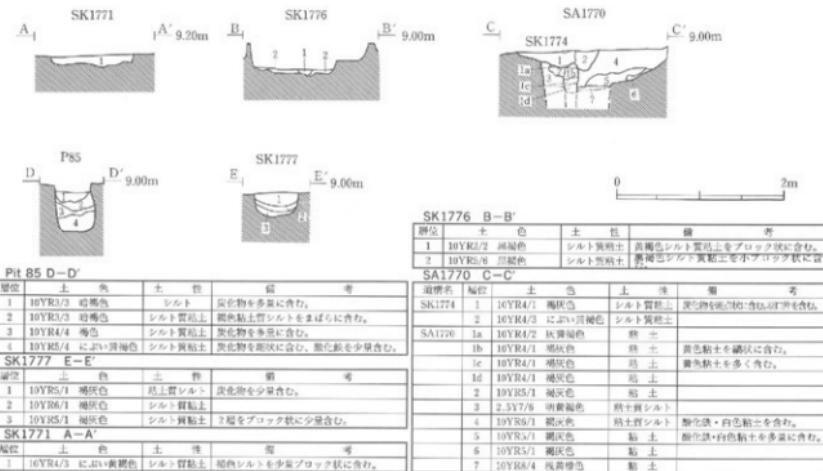
第4図 材木列・土坑断面図 (1/60)

SA1770 材木列 上幅120～160cmの布掘りで、中段において幅が狭くなり60cm～110cmとなっている。その中央には一直線に直径18cm～28cmの材木痕跡が密接し、25本分の材木痕跡を検出した。検出した布掘りの総長は7.5mで、方向はN-1°-W、さらに南北方向に延びている。掘り方埋土は灰黄褐色・褐灰色粘土、褐灰色シルト質粘土などである。

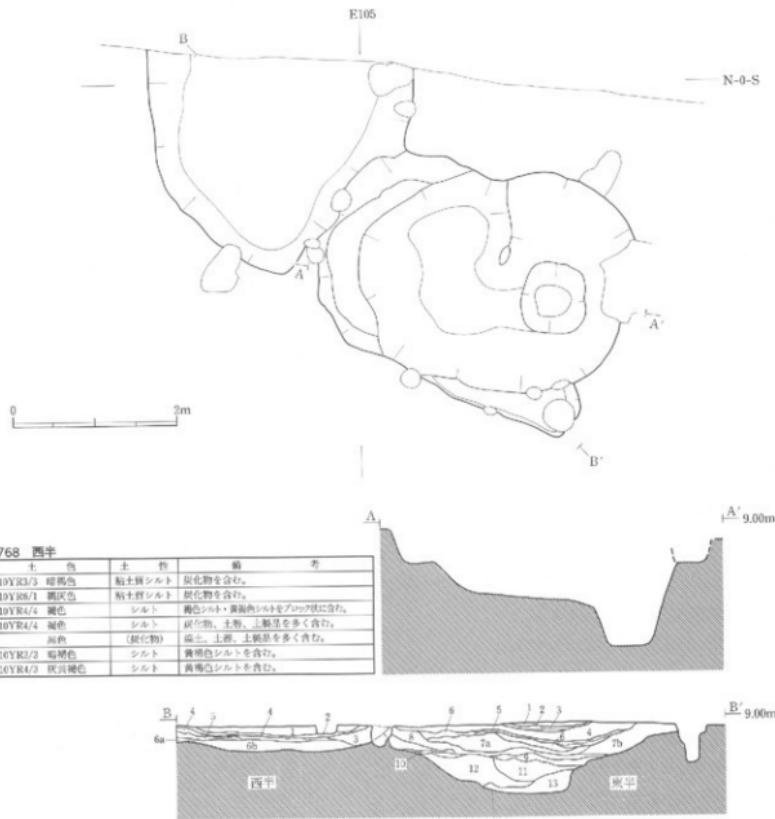
第5図 SX1768 平・断面図 (1/60)

SX1768 不整の楕円形の土坑が2、3基連結したような形状を呈している。検出した上面での重複は確認できなかった。西半部は南北265cm×東西320cmで、深さは30cm程である。東半部は南北260~320cm×東西370cm程で、底面の東端部がロート状に落ち込んでいる。深さは西半部は40cm、東半部は85cm、最深部のロート状の部分で約150cmとなる。西半部の堆積土は上層の1、2層が暗褐色、褐灰色粘土質シルト、それより下層が褐色、暗褐色、灰黃褐色シルトである。第5層は炭化物の堆積層である。東半部の堆積土は灰黃褐色シルト、明黃褐色粘土質シルト、褐色シルトや暗褐色、黃褐色、にぶい黃褐色粘土質シルトなどである。第2層は炭化物がきわめて多く、第8層は炭化物のみの堆積層である。第12、13層中には人頭大かそれ以上の大きさの塊が含まれていた。

SX1768は、遺構検出段階では重複が確認されず、単一の土坑とみられたが、完掘状況の観察によれば、土坑が2、3基連結したような形状をしている。断面観察をすると西半より東半の方が先に埋まり始めた可能性がある。また人為的に埋め戻されたとみられる層（西半3~6b、東半6~13）と自然堆積とみられる層（西半1、2、東半4、

5) があり、西半の第5層や東半の第8層のように炭化物だけの層もある。東半の底面付近からは焼け面のある礫などがまとまって出土し、上層の多くの遺物と同じように投棄されたものと推定される。断続的に土層の堆積ながらに遺物の投棄が行なわれていたと推定される。

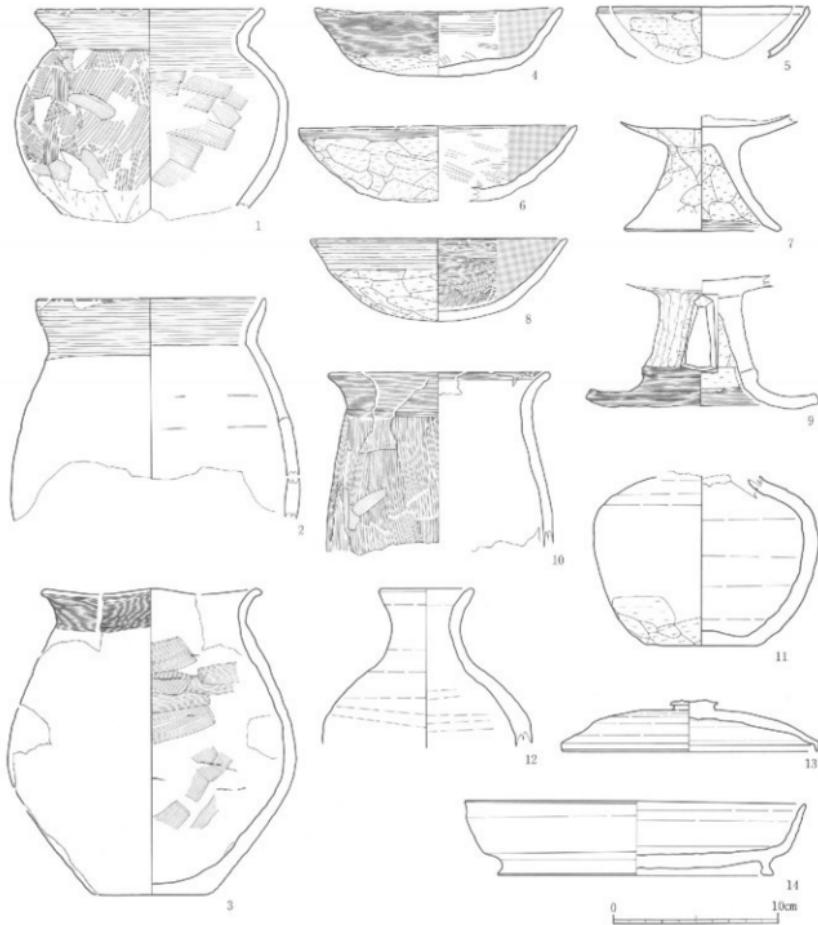
第6図 第117次調査区出土遺物(1)

東半の第7層より上層からは、内面黒色処理された土師器C-810壺(第6図6)、土師器C-833壺、関東系の土師器C-814壺、肩部に丸味のある土師器C-822壺(第6図3)、外側ハケメ調整の顯著な長胴形の土師器C-824壺(第6図10)、また頸部の欠損した須恵器E-405壺(第6図11)、口径が20cmを超えて、底部に回転ヘラケズリ調整の施される須恵器E-406高台付壺(第6図14)や、皿状の壺部とスリット状の細長い窓を有すると推定されるE-407高台壺片、端部にカエリのあるE-409蓋片、壺部の大きさに比して高台の口径が小さいE-411高台付壺片、さらに先端部に黒色と緑色の鉻滓が付着したP-37、39羽口(第7図2、1)などが出土している。第8層の炭化物の層中からは、脚部に窓のある土師器C-821高壺(第6図9)、C-850高壺(写真図版29-5)や、端部の欠損したP-43羽口片(写真図版31-2)、また布の織維痕跡が観察されるO-2、3漆膜(註1)などが出土している。第9層からは、外側体部下半にヘラケズリ痕跡の明瞭なC-817壺、内面に漆の付着した土師器C-836壺、トリベとして使用された内面に赤色の付着物があり片口状の注ぎ口が穿たれたC-841壺(第7図8)が出土している。第10層からは元口の部分だけ残存するP-38羽口(第7図4)、先端部に黒色と緑色のガラス質の鉻滓が付着したP-45羽口(写真図版31-4)が出土している。底面付近からは算盤玉状のハケメ調整が施されたC-811壺(第6図1)や、焼け面のあるK-226、227疊、面取りされ敲打痕跡のあるK-229疊(写真図版31-6)などの人頭大か、それ以上の大きさの疊が約20個ほど出土している。

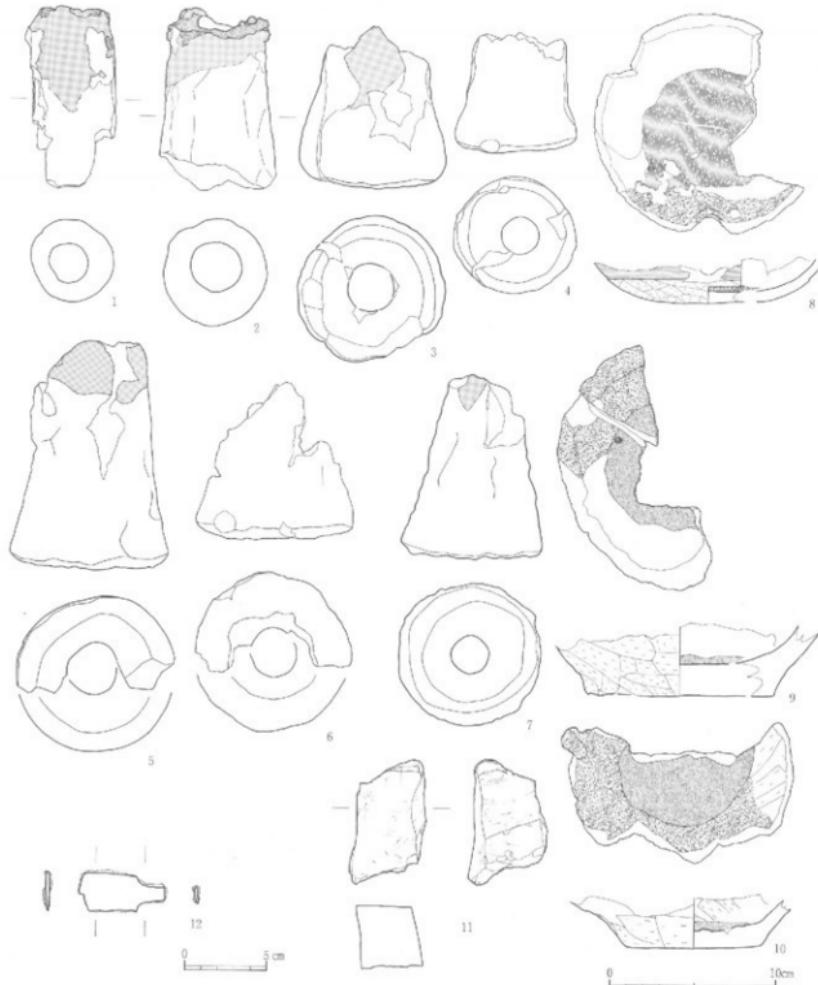
第7図 第117次調査区出土遺物(2)

図版 番号	分類 番号	断面 形	出土点		体 積 (㎤)	外 面 調 査	内 面 調 査	考 察	浮 遊 度
			出土地點	時 代					
1	P-39	上部品 羽口	SX1768 東半	6・7	残存長11.1 孔径2.4 幅6.5	不明	不明	浅縁の付着物有り	30-15
2	P-37	上部品 羽口	SX1768		残存長11.3 孔径2.1 幅(7.1)	不明	ヘラケズリ		30-13
3	P-42	上部品 羽口	SX1768 西半	3・4	残存長9.6 孔径2.9 幅6.8	不明	不明		31-1
4	P-38	上部品 羽口	SX1768 東半	10	残存長7.3 孔径2.3 幅7.5	ヘラケズリ	不明		30-14
5	P-41	上部品 羽口	SX1768	1	残存長14.1 孔径3.3 幅9.6	ヘラケズリ	不明		30-11
6	P-44	上部品 羽口	SX1768 西半	5	残存長6.6 孔径3.0 幅6.5	不明	ヘラケズリ		31-3
7	P-40	上部品 羽口	SX1768 西半	1	残存長11.2 孔径2.3 幅8.7	ヘラケズリ	ヘラケズリ		30-10
8	C-44	下部品 環(トサカ)	SX1768 東半	9	残存幅6	□縫合ヒコダ 体部ケズリ	体部ヒコダ	体部ヒコダ	30-1
9	C-36	下部品 環(トサカ)	SX1768		残存幅6.5 透深11.2	□縫合ヒコダ 体部ケズリ 底部ケズリ	体部ケズリ	底部ケズリ	30-3
10	C-36	下部品 環(トサカ)	SX1768		残存幅4.5 透深9.4	体部ヒコダ	体部ヒコダ	体部ヒコダ	30-6
11	K-19	下部品 輪石	SX1768 西半	3・4	残存長7.8 幅3.9 幅6.1	体部ヒコダ	体部ヒコダ	体部ヒコダ	無縫合有り
12	N-88	金屬製品 刀子	SQ1773		残存長6.6 厚3.0 幅6.5				31-7

これらのうち C-839 は壺に似た形態で、底部は丸底風で口縁部にむかった外反気味となり、外面はヘラケズリ調整が頗著である。C-840 は横円形で高さが2.5cm程の厚手で、小型のものである。C-847 は壺に似た形態であるが、やや横円形で、底部には4条を1单位とする擦痕状の調整が施されている。いずれも既存の土器形態には見られないもので、トリベとして使用するために作成されたものであろう。それ以外のトリベとして使用された土師器は、壺や甕の上方を打ち欠いて底部を再利用したものである。

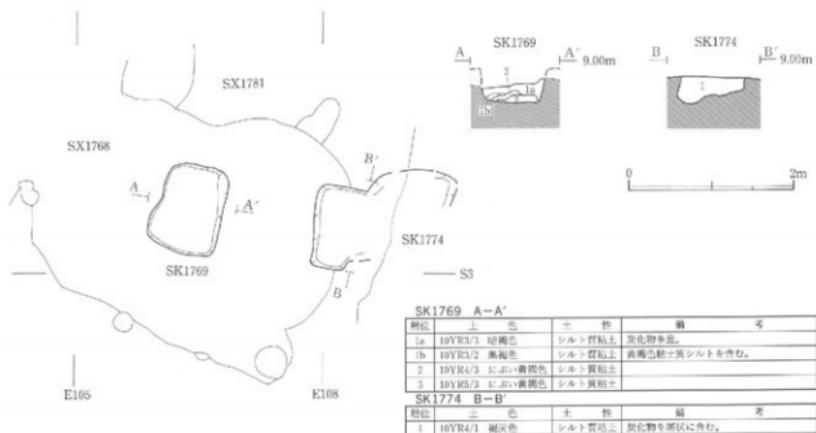
第9図 SK1769・1774 土坑平・断面図 (1/60)

SK1769 土坑 長軸2.2m、短軸1.52～1.82mの隅丸の長方形を呈する土坑で、深さは40cm程度である。底面はほぼ平坦で、壁は直立気味に立ち上がる。方向はN-6°-Eである。堆積土は褐灰色粘土質シルト、シルト質粘土である。

SK1774 土坑 規模、平面形は不明瞭で、西端ではやや方形となる。深さは16~34cm程である。堆積土は褐灰色、黒褐色シルト質粘土である。複数の遺構に分離される可能性もある。

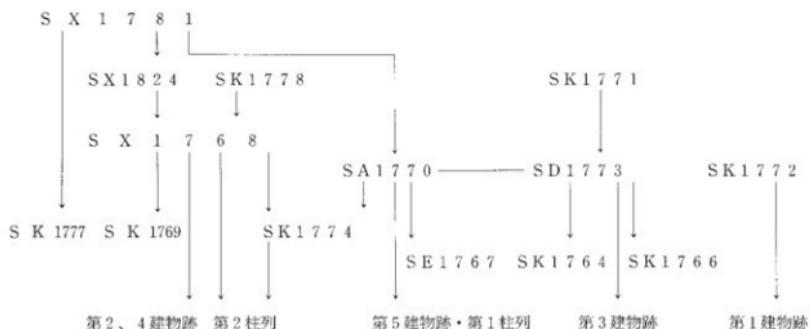
主な遺構の重複関係を整理すれば次のようになるが、並列関係は必ずしも同時性を示すものではない。

SK1776、SD1784については、他の遺構との重複がないため、新旧関係は不明である。

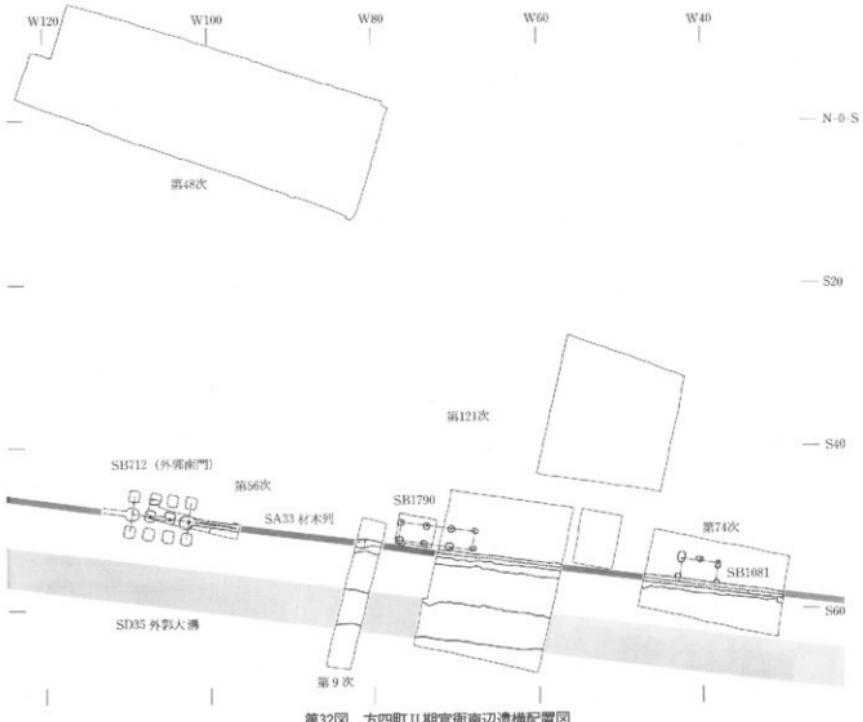
第32図 方四町II期官衙南辺遺構配置図

SA33 材木列に接するように発見された SB1790 挖立柱建物跡は、梁行1間、桁行3間という大きさで特異な形態の建物跡である。発見された位置からは外郭の材木列と同時期に存在したと推定される。なお東に位置する第74次調査でも、材木列に沿って小規模な柱列状の SB1081 構造物(柱13)が発見されている。この遺構は単体で地上に建っていたというよりも、材木列に付設されていると考えられた。今回の調査区の SB1790 挖立柱建物跡は、独自でも地上に建っている構造であり、材木列に接して建っていた建物と想定しておく。なお官衙内にあってどのような機能を果たしていた建物なのかは、明らかに出来なかった。

官衙に関わる遺構ではないが、SD61 溝跡は外郭大溝の中央部にほぼ重複するように検出された。SD61 溝跡は小規模ではあるが、逆台形で整然とした形態の溝跡である。外郭大溝上にすることや、周辺に小規模な柱穴による建

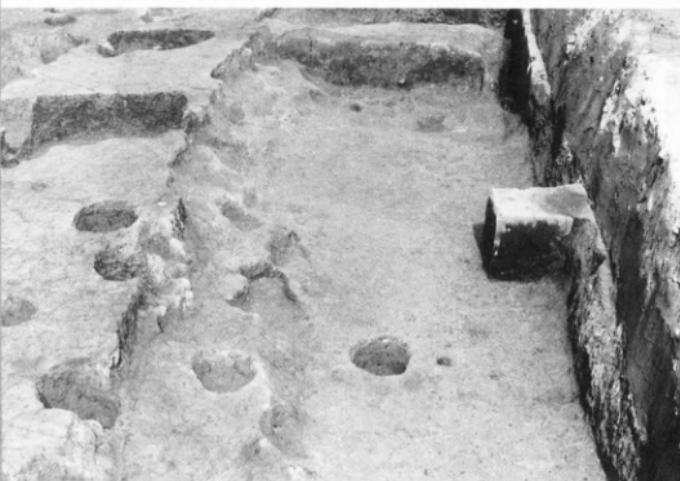
図版4
第117次調査区
SA1770
II期官衙外郭材木列（南より）

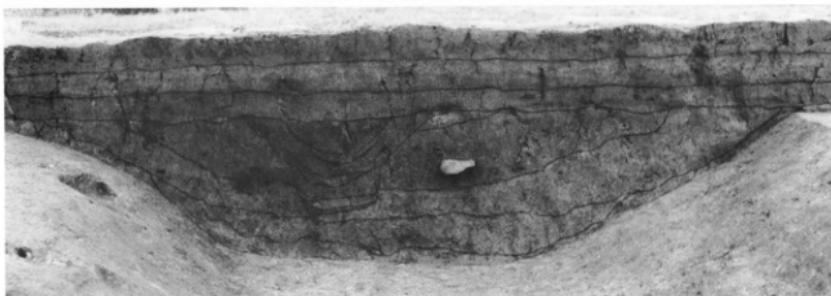
図版 21
第121次調査A区
SA33材木列
(東より)

SA33材木列 上幅140~180cmの布掘りで、中段において幅が狭くなり70~100cmとなっている。掘り方の北壁は直立気味となり、南壁は上部が浅くゆるやかに傾斜し、中程で直立気味となる。その中央にほぼ一直線に直径12~30cmの材木痕跡を49本分検出した。掘り方底部では直径30cm程度の材木痕跡の木質部が残存していると推定される。検出した布掘りの総長は15.1mで、方向はE-0°-S（真東西方向）、さらに東西方向に延びている。掘り方埋土は
