# 山 口 遺 跡 他

## 発 挖 調 査 報 告 書

山口遺跡第17、18次・陸奥国分尼寺跡第12次

仙 台 市 教 育 委 員 会

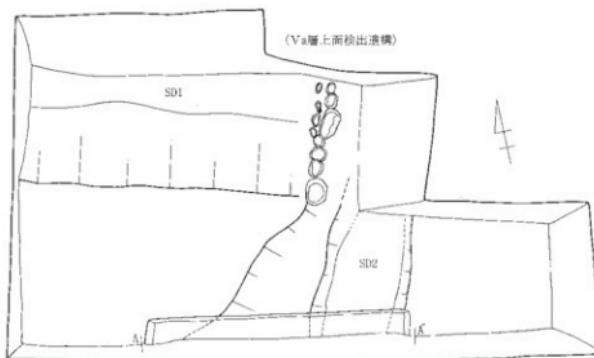
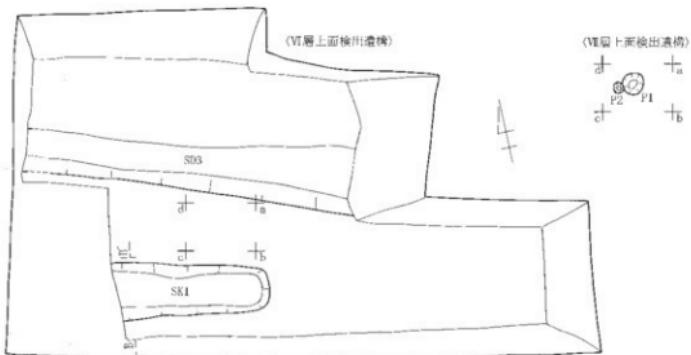
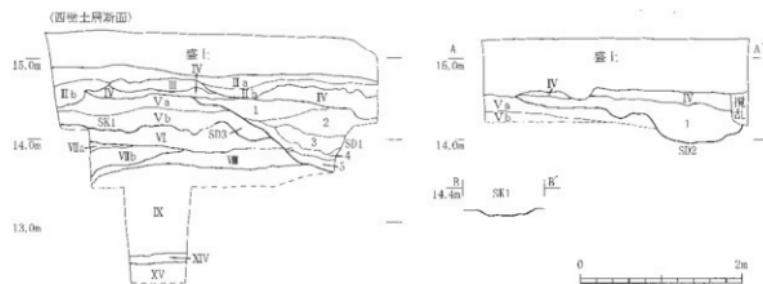
第4図 遺構平・断面図

SD1溝跡 調査区北側のVa層上面で検出した。東側でSD2溝跡と重複し、本遺構の方が占い。北側および東西方向は調査区外に延びているため、溝幅および長さは不明である。底面は一部が検出された。確認面から最深部

の深さは93cmである。堆積土は2層確認された。ともに鉄分を多く含んでいる。調査区中央部の底面では木組みを検出した。板材を溝に直行するように並べ、杭材を打ち込み固定している。

**SD2溝跡** 調査区東側のVa層上面で検出した。北側でSD1溝跡と重複し、本遺構の方が新しい。南北方向は調査区域外に延びている。北側では西壁上端に沿って人頭大の川原石が並ぶ。溝は幅90~110cm、深さ30cmの箱型に掘り込まれ、西側上部は緩やかに傾斜している。堆積土は単層でブロック状に堆積する。

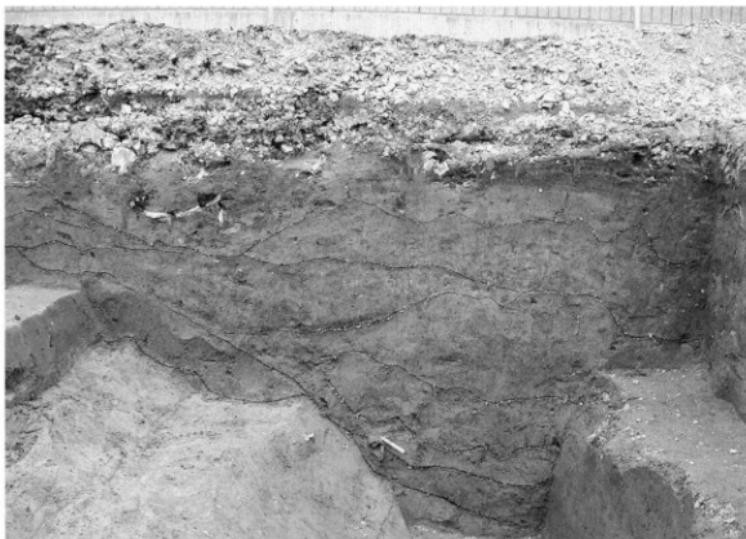
図版2 SD1溝跡

1 SD1・3溝跡西壁断面

2 木材出土状況（北西から）

4 木組み検出状況（南西から）

5 木組み検出状況（南東から）

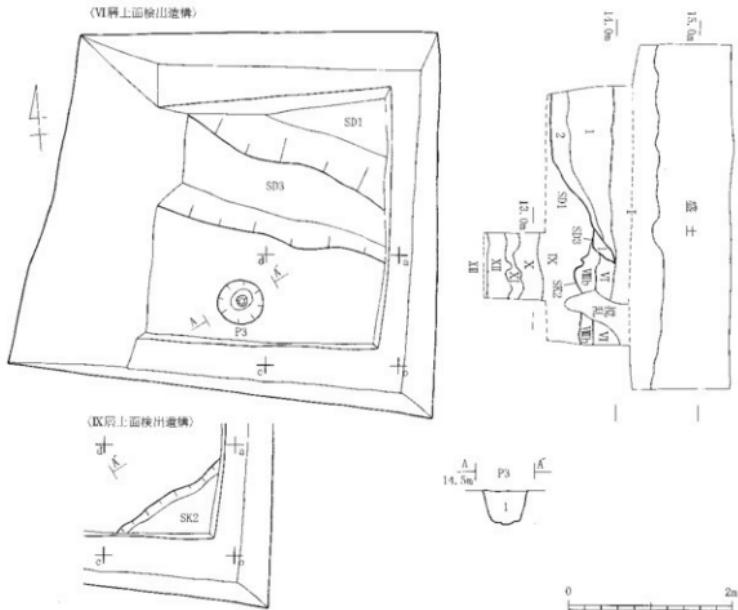
第7図 遺構平・断面図

SD1溝跡 調査区北側のVI層上面で検出した。南側でSD3溝跡と重複し、本遺構の方が新しい。北側および東西両側は調査区域外に延びる。方向はN-65°-Wで、溝幅は不明である。底面は一部を検出した。確認面からの深さは70～75cmである。堆積層は2層で、1層は酸化鉄を多量に含むシルト質粘土で、2層は炭化物を多量に含む粘土である。遺物は出土していない。

り、西側隣接地でも検出されている。方向はN-64°-Wで、規模は北側がSD1溝跡に塗されているため、溝幅は不明である。確認面から底面までの深さは25~30cmである。東側隣接地を含め、検出された長さは22.3mである。遺物は時期不明の陶器片1点、非クロロ土師器片2点が出土したが、小片のため時期不明である。重複状況からSD1溝跡に先行する時期である。

P3 調査区南側、VI層上面で検出した。規模(長軸×短軸×深さ)は55×54×41cm、堆積土は1層で底面には15×13×3cmの柱状が認められる。遺物は近世陶器片1点、非クロロ土師器片2点が出土したが、小片のため図示し得なかった。

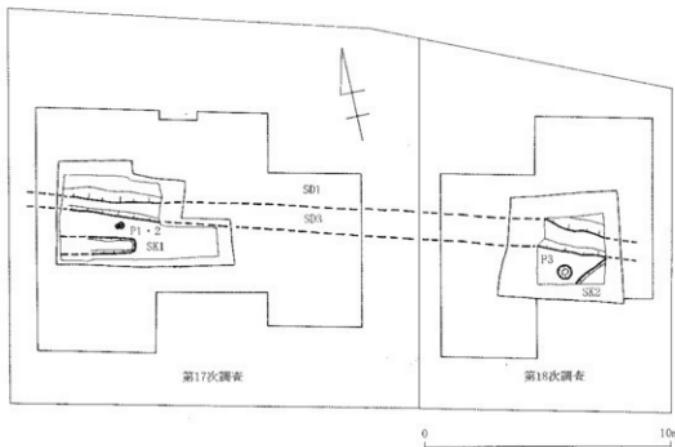
第8図 第17・18次調査成果

山口遺跡第17次調査地点と第18次調査地点は遺跡範囲の内側に位置し、地点間の距離は15mと隣接している。第17次調査では、SD1溝跡、これよりも新しい南北方向に延びるSD2溝跡、またSD1溝跡の南側に並走するやや規模の小さいSD3溝跡を検出した。第18次調査でも同様に、SD1溝跡、SD3溝跡を検出し、平面位置や走行方向、掘り込み形状や層位的関係から第18次調査の溝跡の延長と考えられる(第8図)。

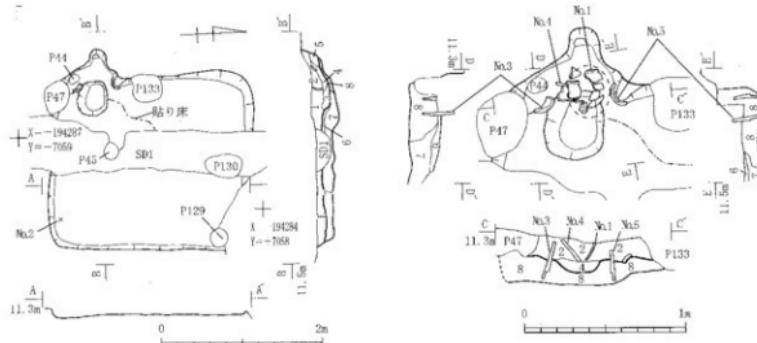
第16図 S I 1 穴造居住跡平・断面図

S I I 竪穴住居跡 調査区南側に位置し、S D 2溝跡、P 44・45・47・129・130・133・134と重複し、いずれの遺構よりも古い。北東コーナーは搅乱によって壊されている。平面形は南北方向に長い長方形で、規模は東西221cm×南北244cm。壁の高さは、北壁と西壁で25cm、南壁と東壁で15cmである。堆積土は5層で、III層ブロックを含んだ暗褐色土を基準としている。2～5層はカマド内堆積土で、3層は燃焼部内の灰集積層である。床面は中央部分が平坦で、北西隅はやや低くなっている。貼り床はしまりの強い黄褐色砂質シルト土（6層）を、カマド前面のみに厚さ5cmほど敷設している。掘り方理上は

カマドは西壁南側に設けられる。袖は右袖が残存するが、左袖はP44に積されている。両袖芯材には丸瓦2個体(No.

3・5)を用いている。袖構築土は基本層Ⅲ層に非常によく似たしまりの強い黄褐色砂質シルト土(8層)である。燃焼部は、焚口前面を長軸43×短軸36cmの円形に深さ20cmほど掘り込んでいる。煙道は外側へほとんど延びず燃焼部に煙出しが隣接する。断面観察によればカマドの構築は、住居掘り方を掘削後、掘り方の埋積や貼り床敷設に先行してしまりの強い黄褐色砂質シルト土で袖芯材を据え、その後掘り方を埋め貼り床を敷設している。

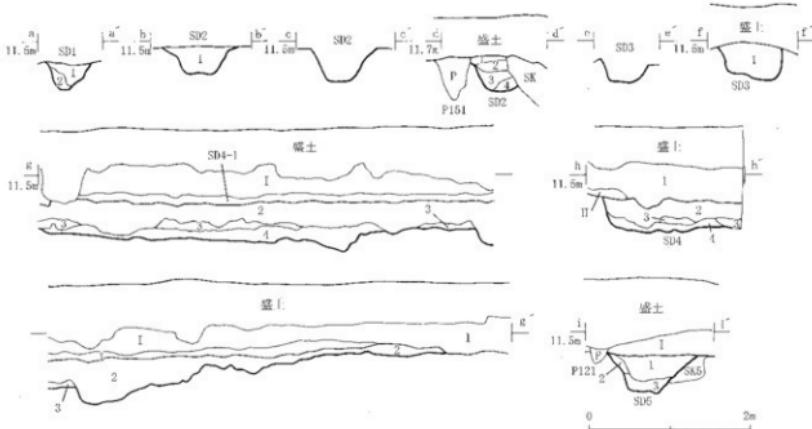
第21図 溝跡断面図

S D 4 溝跡 調査区北側のⅢ層上面で検出した。北側および東側は調査区域外に延びているほか、一部が擾乱に遭されている。方向はN=11°-E、検出長は8.3mである。溝幅は最大部で北壁部の114cmである。立ち上がりは北側ほど急で、南側に至り緩やかになる。底面は、溝あるいは土坑状の掘り込みをもっている。またP53・63~65としたものも堆積上の類似から他遺構ではなく、本溝跡に伴うものと思われる。堆積上は4層で、上層から下層まで酸化鉄を大量に含んでおり、部分的に画面的な沈着を見せる。遺物は堆積土1層で須恵器蓋(第22図1)が1点出土したのみである。

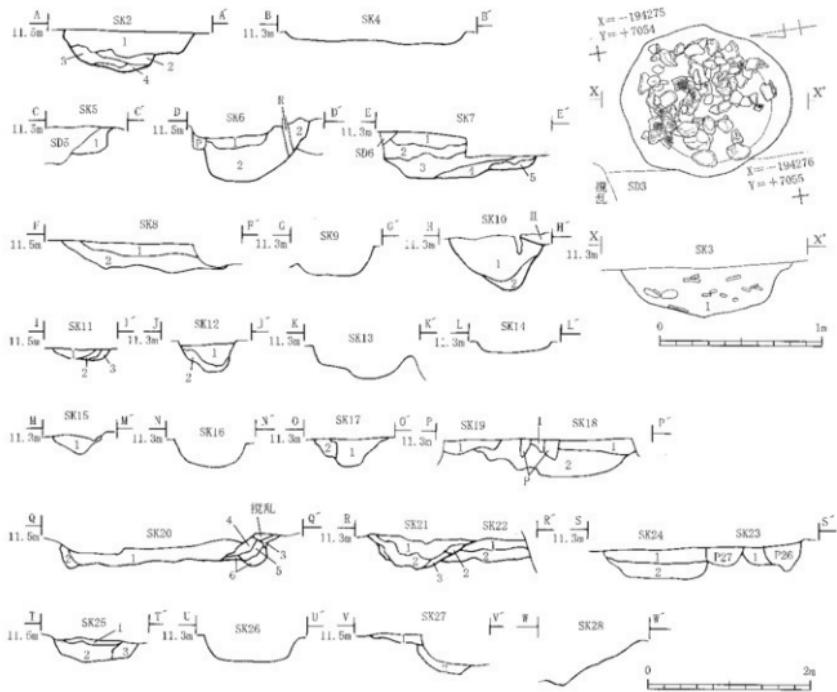
第23図 土坑平・断面図

S K 16 土坑 調査区中央東寄りで検出した。SK3・19・26土坑、P79・80と重複し、SK3土坑よりも古く、その

他の遺構よりも新しい。平面形は隅丸方形で、規模は長軸80cm、短軸60cm、深さ36cmである。断面形はU字形である。堆積土は単層である。遺物は出土していない。

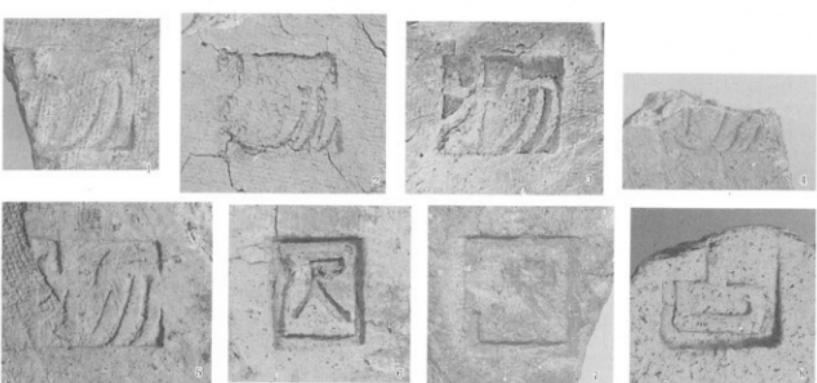
図版7 刻印瓦

1. 「物」 SD2溝跡 平瓦凹面（第22図6）  
2. 「物」 SD2溝跡 平瓦凹面（第22図8）  
3. 「物」 SD2溝跡 平瓦凹面（第22図9）  
4. 「物」 遺構外 平瓦凹面（第25図4）  
5. 「物」 遺構外 平瓦凹面（第25図6）  
6. 「尺」 SD2溝跡 平瓦凹面（第22図5）  
7. 「尺」 遺構外 丸瓦凸面（第25図5）  
8. 「占」 SK8土坑 丸瓦凸面（第24図6）

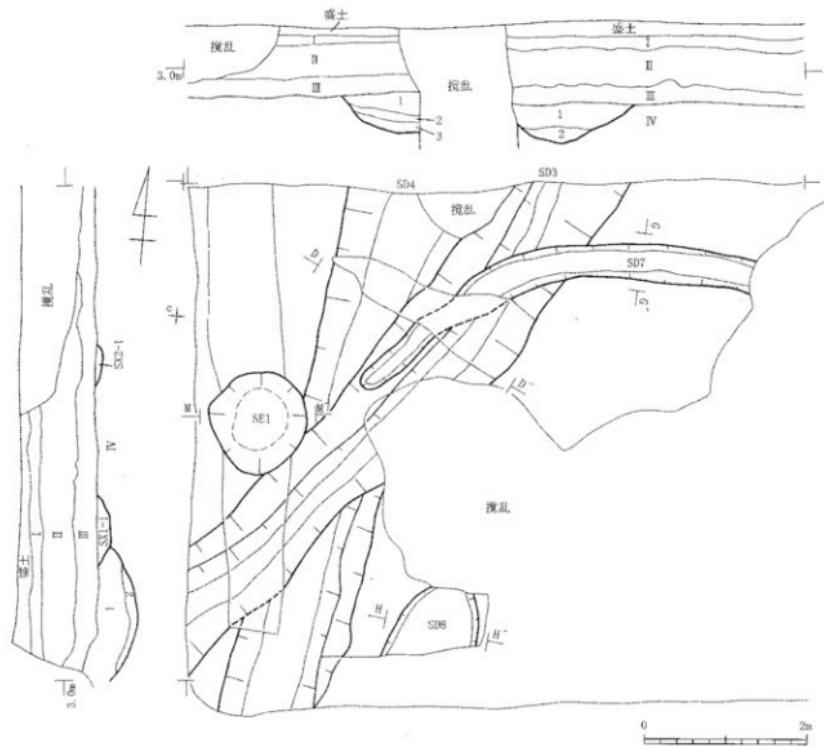
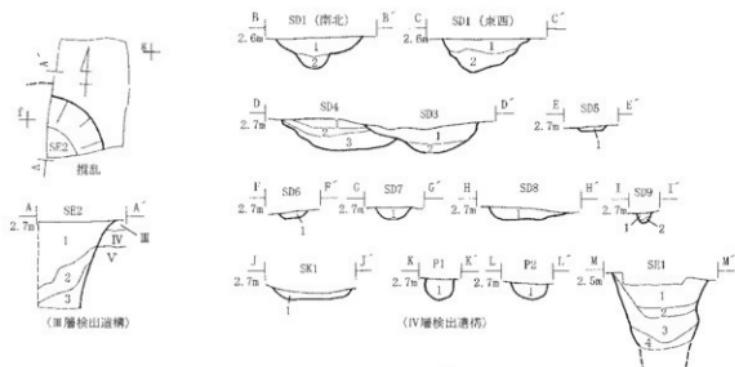
第30図 III・IV層検出遺構平・断面図

S X 1・2性格不明造構 西壁で2ヶ所の落ち込みを確認したが、平面的には確認できなかった。SX 1性格不明造構はSD 3溝跡と重複し、同溝跡を切っている。断面での規模は、幅90cm、深さ17cmである。SX 2性格不明造構の断面での規模は、幅52cm、深さ8cmである。いずれの造構も断面形は皿型で、堆積土は1層である。

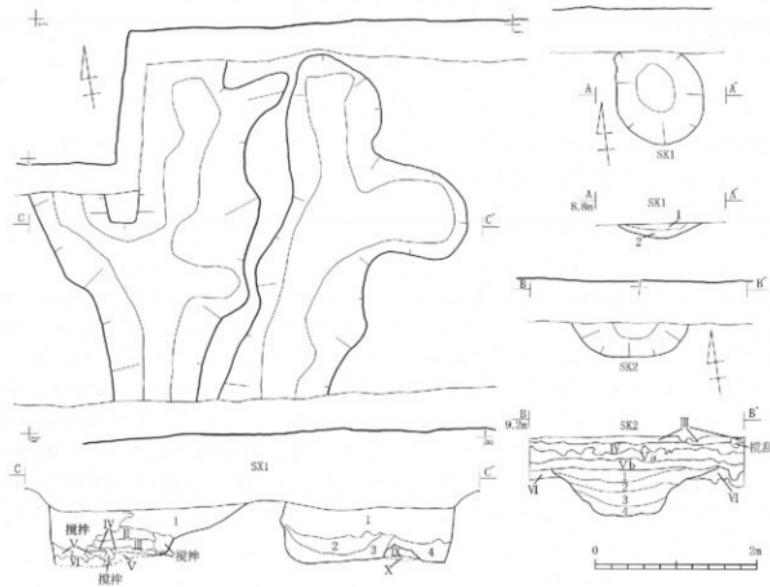
第40図 土坑・性格不明遺構 平・断面図

SK2土坑 調査区北部、VI層上面で検出した。北部は調査区の外に延びる。検出部の東西142cm、南北は途中で北壁に遮断されているが、40cmを測る。深さは約100cmである。断面形は逆台形

で、堆積土は4層に分かれる。1層はシルト質粘土で、2層以下はいずれも粘土である。遺物は出土していない。

S K 3 土坑 調査区南東部、VII層上面で検出した。西側はSD 2溝跡に切られているが、平面形は楕円形であると推定される。規模は南北が50cm、東西は30cm以上である。深さは約8.6cmである。堆積土は1層である。遺物は出土していない。

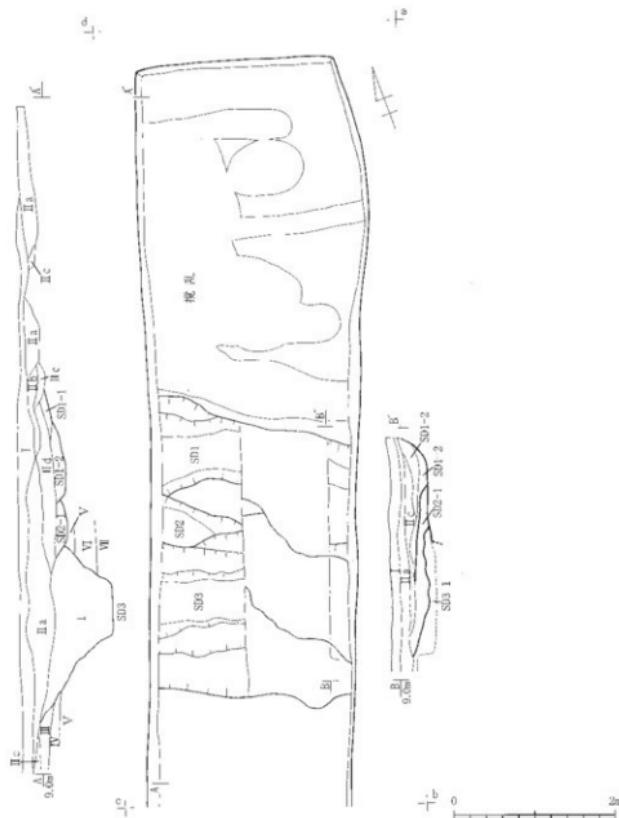
第46図 溝跡平・断面図

調査地点は現況が水田のため、盛土はほとんど見られない。基本層は7層に分かれ。IIa~d層は調査区北半分のみ分布する現代の搅乱層で、SD 1~3溝跡の上面を切っているため遺構の検出面の特定を困難にしている。V層以下はSD 3溝跡層で確認したのみである。

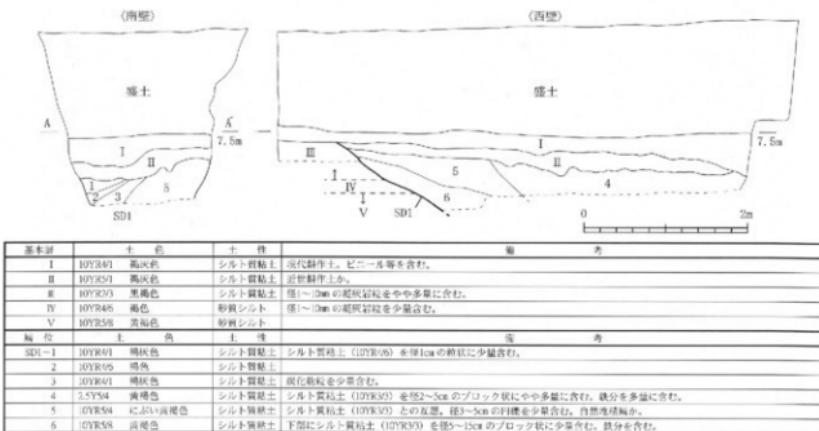
第51図 南壁・西壁断面図

今回検出した溝跡は、小鶴城北側における堀跡の一部と考えられる。堀の成立年代を示す遺物の出土はないが、埋没年代については、II層中より出土した染付皿の年代から、18世紀後半以前と考えられる。
