# 史跡 高知城跡

三ノ丸石垣整備事業に伴う発掘調査報告書

2010.3

高 知 県 教 育 委 員 会  
(財)高知県文化財団埋蔵文化財センター

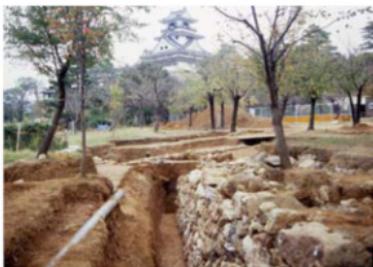
旧石垣検出状況1

現存石垣の裏側8 mの地点で、現存石垣より古い時期に構築された旧石垣を検出した。この旧石垣は、本丸と同様に自然石を積み上げている。高さ2.7 m、長さ13 mの規模を持つ。旧石垣の隅角部は、シノギ角になっており6石が算木状に積み上げられているが完成した算木積みではない。石材は主にチャートの自然石が利用されているが、一部に石灰岩や砂岩も用いられている。乱積みであるが、築石部は横目地が部分的に通る。石垣間の詰石にはチャートの破碎礫や砂岩の破碎礫を多く詰め込んでいる。特に石灰岩を使用している石の周りには詰石が多く強度の弱い石材を補強している。旧石垣は、裏込め部分のトレンチ断面層序の観察から上端2石目以上が修築を受けていることがわかる。石垣裏の盛土の堆積状況や桐紋瓦の出土状況から桐紋瓦が廃棄された後に改修されたと考えられる。これらのことから山内氏によって改修されたとみることができる。現存する石垣が文献では慶長16年に完成していることから、その旧石垣上端2石目までの改修は山内入城の慶長6年以降と考えられる。旧石垣の2石目より下の基礎部分は、盛土のⅡ・Ⅲ・Ⅳ層で中世の遺物しか出土していないため、長宗我部期に構築されたものと考えることができる。

第IV章において平成12年度の試掘確認調査の概要を紹介しているが、まず三ノ丸の石垣周辺部にトレチを設定し調査を行った。特に東・南側石垣の整備のため北側部分を除き、石垣裏込め状況の把握と周辺部の遺構確認を目的に行った。調査の結果、現存する東側石垣の裏側8mの地点において、現存石垣より古い時期に構築された旧石垣を検出し、その裏込め部分からは桐紋軒丸瓦も出土している。この旧石垣は本丸と同様にチャートの自然石を積み上げており、高さ2.7m、長さ13mの規模を持つ。隅角部はシノギ角になっており、6石が算木状に積み上げられているものと完成した算木積みではない。石材は主にチャートの自然石を利用し、一部には石灰岩や砂岩も用いられている。石垣の積み方は乱積みであるが、築石部は横目地が部分的に通り石垣間の詰石にはチャートや砂岩の破碎塊を多く詰め込んでいる。石灰岩を使用している石の周りには特に詰石が多く、強度の弱い石材を補強しているのが特徴である。

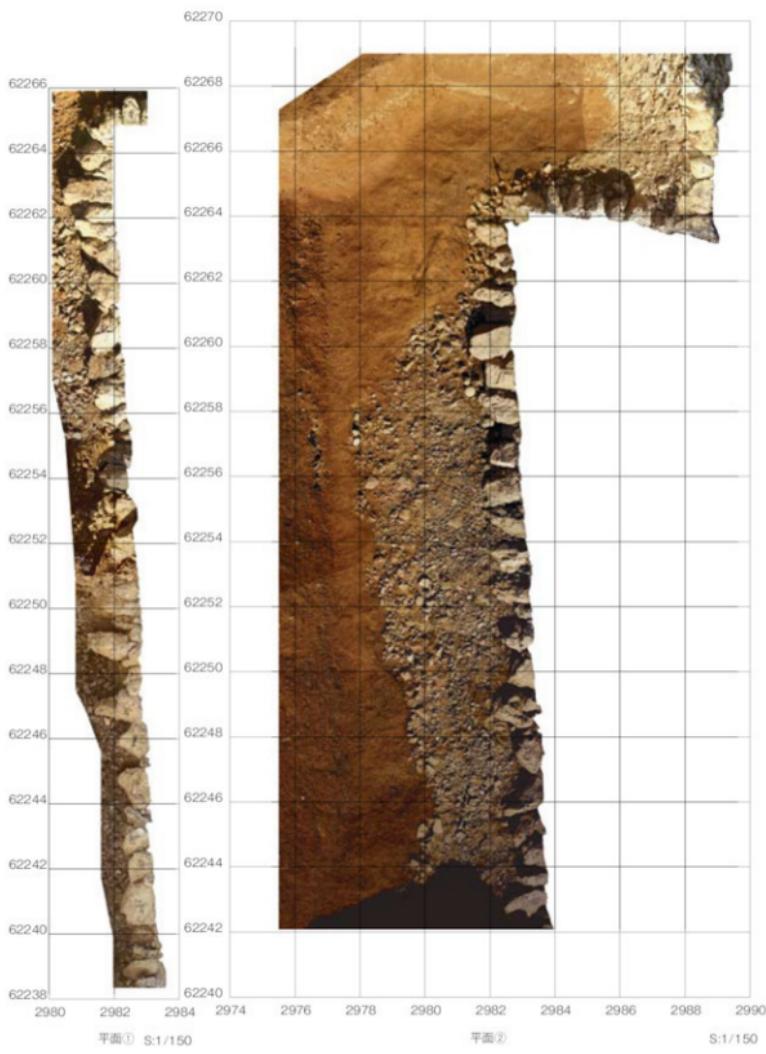
図31 平成16年度B4・5面石垣平面オルソ測像図1

録をとっているが、今回は図30の①～⑤の面についてオルソ図面写真を掲載した。(図31～33)下段平面⑤より記載する。

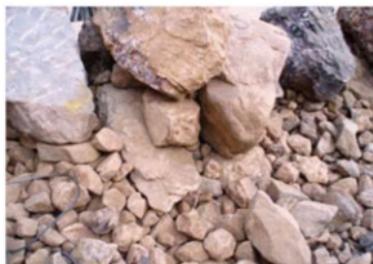
中心部は控えの長い築石に見えるが、控えの短い築石の石尻に置かれた介石であり、その上にさらに介石が置かれる

また、控えの短い築石や控えに比べて石面の大きい築石は、後に大栗石をあてがい安定させる。その築石自体の控えの奥部分を安定させる役割を果たすとともに、上に乗る築石の尻の部分の座りをよくする役割を持ち、押さえ石と呼ばれている。尻が斜めに欠けている築石には、斜めに介石が当てられる。また、とも介石の奥に置かれた介石の下に、さらに丈夫な介石が当てられている。

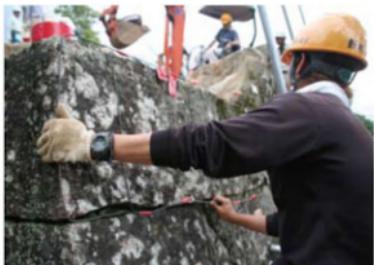
破石は解体前にワイヤーで型取りをしておく

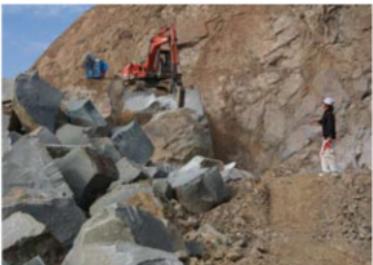
作った型を持って香南市山北の採石場へ行き、破石と同じ石質、手頃な大きさの石を選ぶ

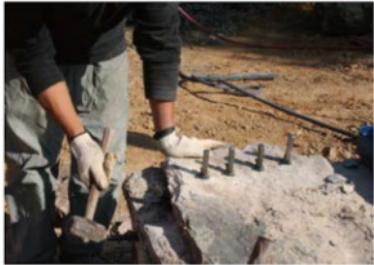
新石を破石と同じ大きさに加工する。写真は、荒割りの様子。割りたいラインに楔を打ち込む

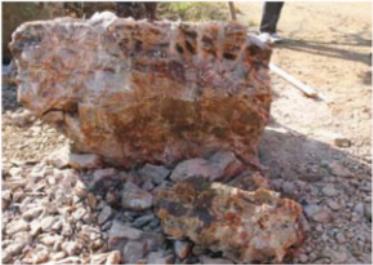
楔を入れたラインで石が割れる

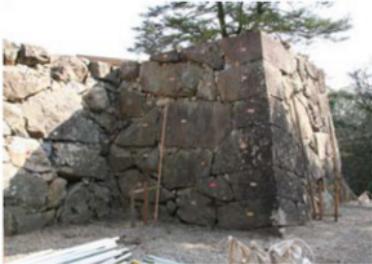
鉄門の積み上げが終了。破石以外の染石は元の位置に納まっている

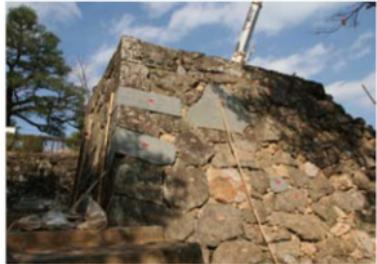
赤いテープが張ってある新石も元の染石と同じ形に整えられ、元の位置に据えられている

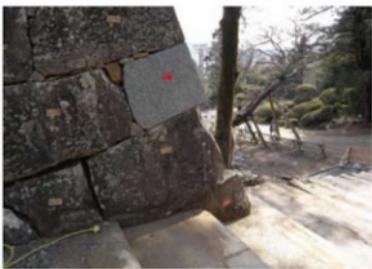
欠損している石材には、擬石処理を施す

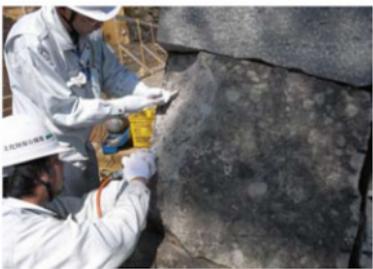
欠損している部分にエポキシ系樹脂と石材を粉末状  
にしたものを持りこんで補い、擬石処理を行う

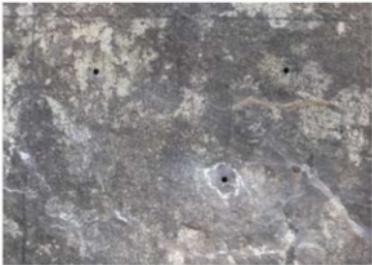
表面内部に空間ができ剥離しそうな部分には、小さく  
穴をあけ接着剤によるアンカーを打ち込む。表面が  
剥がれ落ちることがない様に補強する

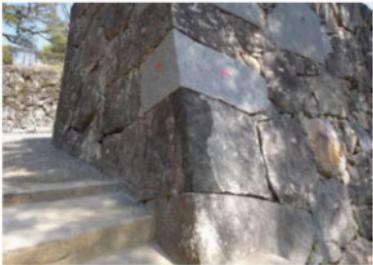
擬石処理終了

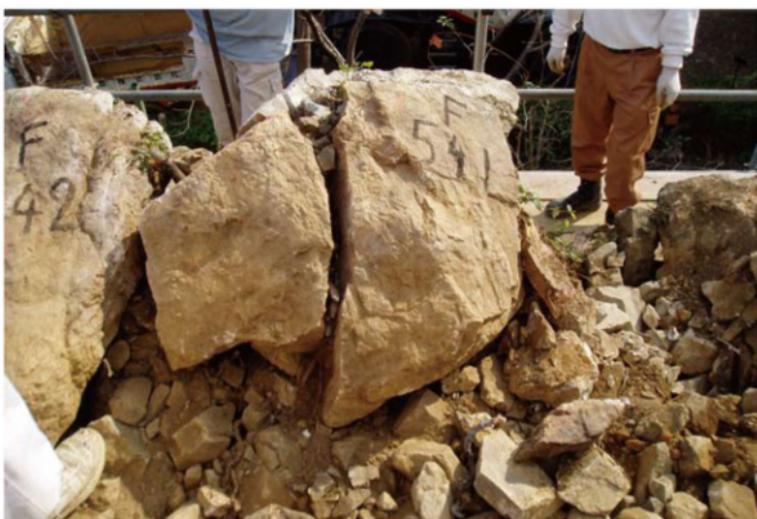
築石剥離状況
