仙台市文化財調査報告書第264集

仙 台 城 跡 2

—平成14年度 調査報告書—

仙台市教育委員会

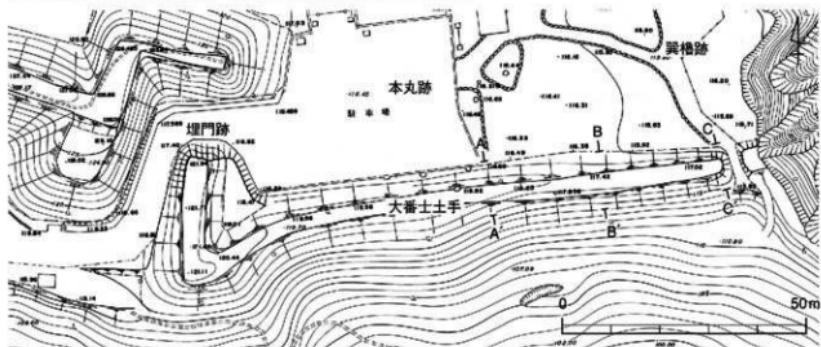
第11図 調査区・断面位置図(1/1,000)

のような断面形を呈し、本丸平場の平均標高と土塁上面との標高差は1.1~1.4mである。土塁の幅は本丸の現地表面を基準とすると5.7~7.5mであるが、土塁外側の立ち上がり部分からは約15mを測る。また、土塁東端部には南北に幅2mほど雨水管工事により掘削された部分があり、この部分を利用して土層観察を行った。土層観察から盛土した痕跡は確認できず、青葉山の支尾根を削り残した「削り出し土塁」であることが判明した。また、堀跡や橋列跡にかかる柱穴の可能性のあるピット状の落ち込みが確認された。遺物は、瓦片55点が調査区から表採された。

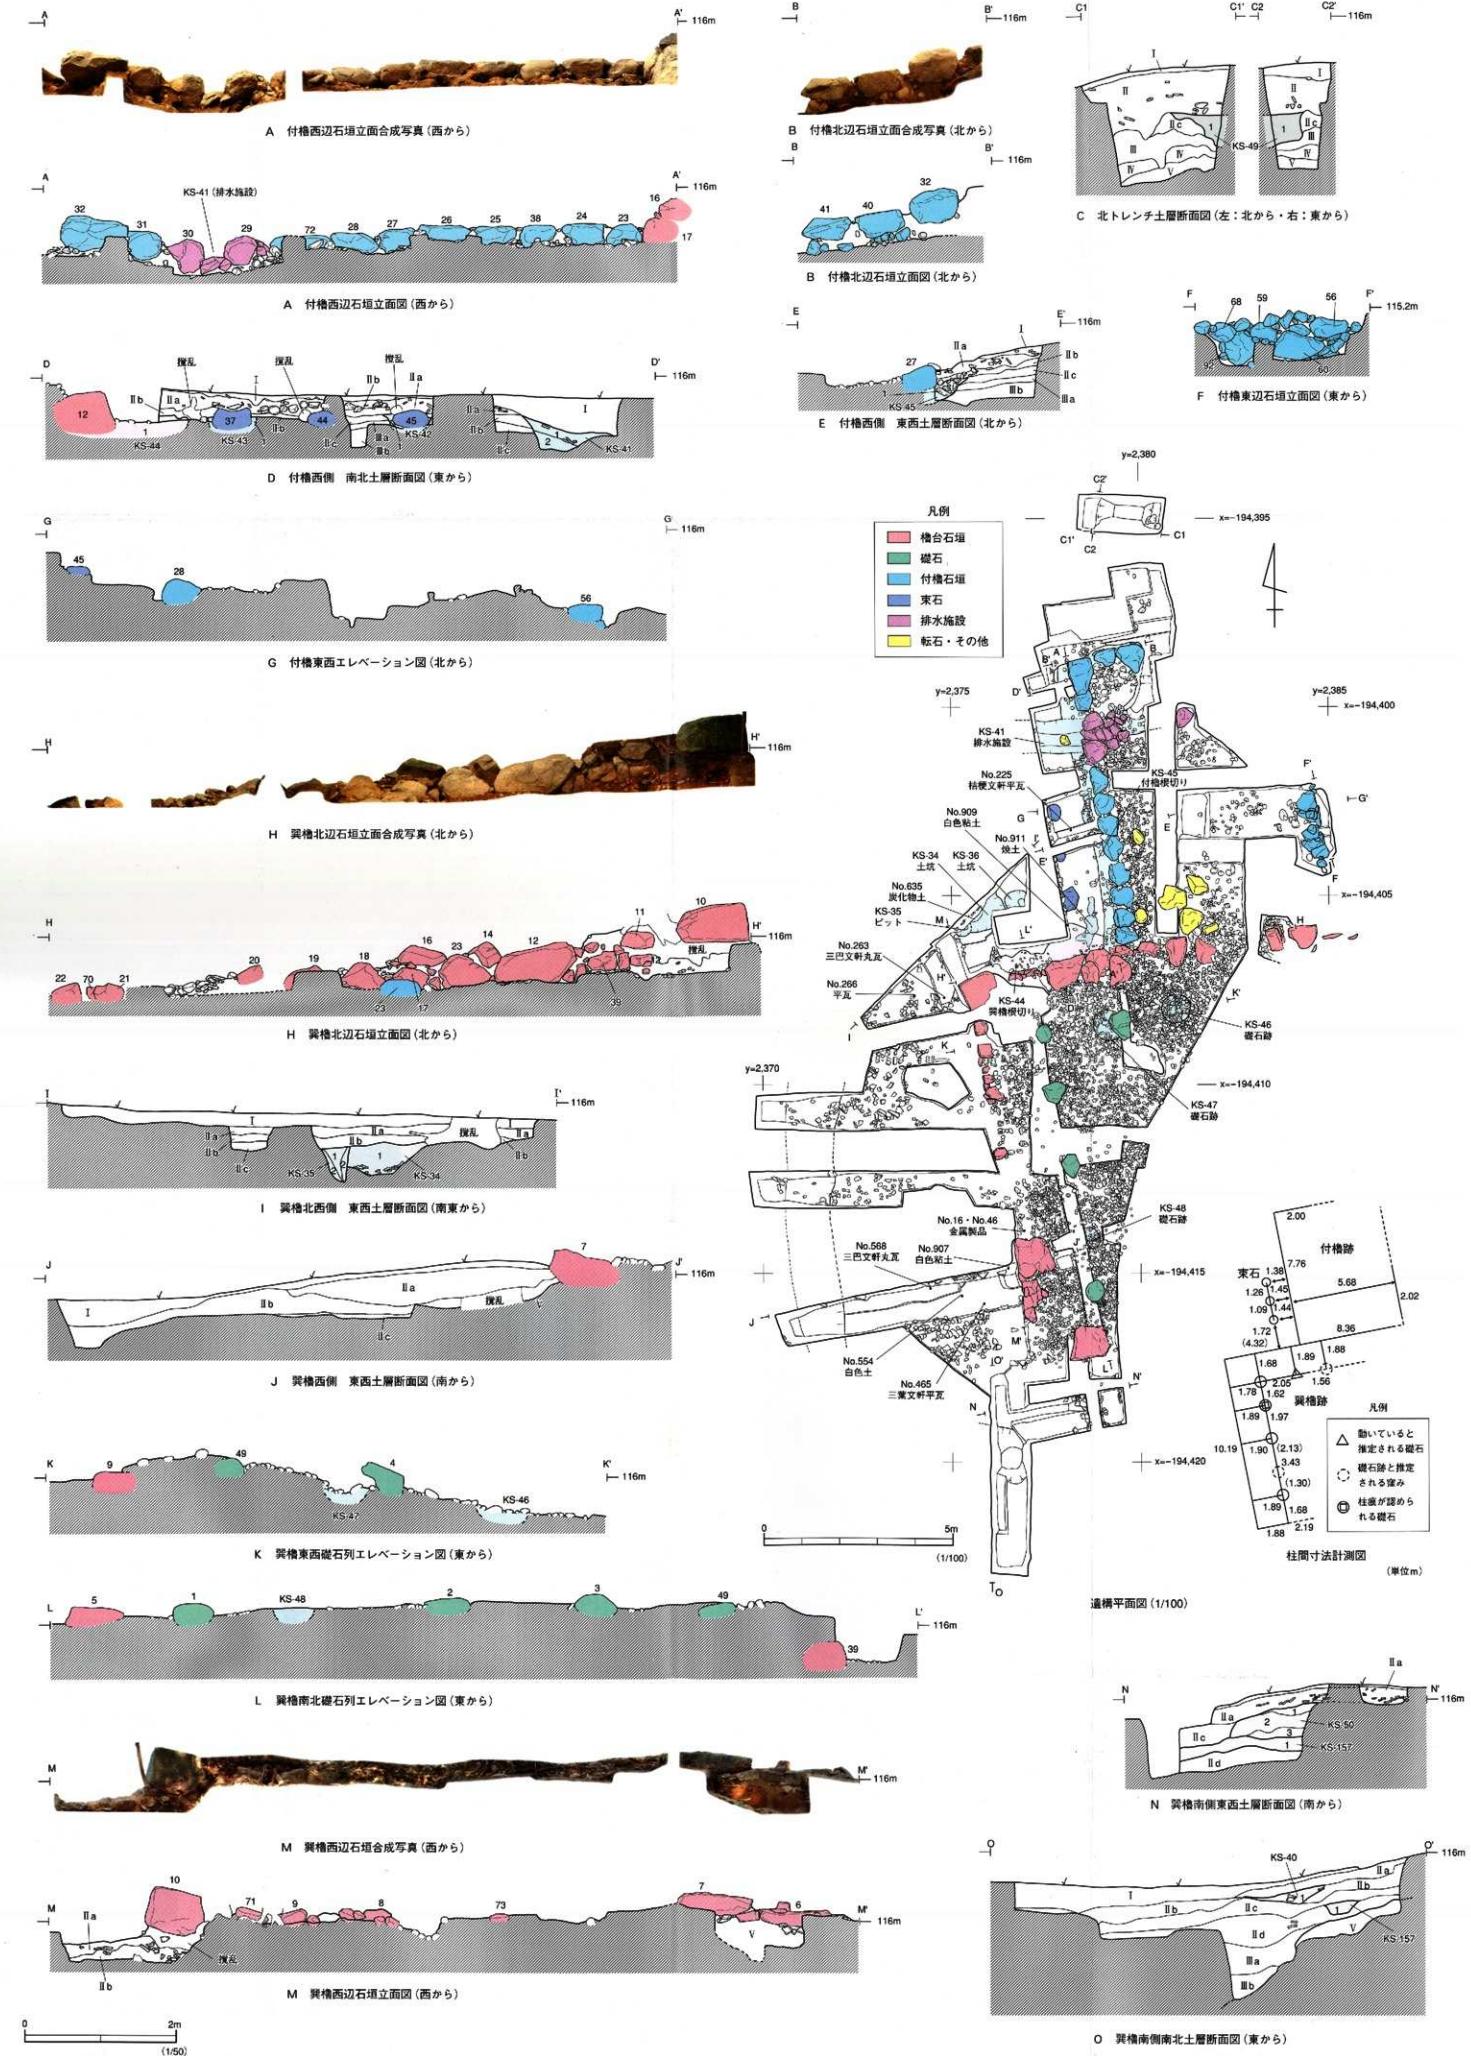
第24図 異橋跡 造機平面図(1/100)・断面図(1/50)・立面図(1/50)・エレベーション図(1/50)

【檜台石垣・玉石層】調査区中央表土直下で「コ」状に並ぶ石材21石を検出した。石材の多くは欠失しているが、検出された石列ラインは北辺8.4m分、西辺10.2m、南辺2.2m分で、各面が外方に向けて平坦な面をなしている。石列に囲まれた部分の内側には径5~10cmほどの円礫が40cmほどの厚さでほぼ全体に充填されている。このことから石列は石垣と見られ、これら石垣とその内側の主石が充填された部分を檜台として確認した。檜台西辺は真北から西へ10°ほど傾いており、北辺および南辺は西辺ラインに直交している。異構台の東側は広瀬川の段丘崖になっており、異構台南東部分の遺構は崩落により失われている。

石垣石材は幅0.3~1.1m程度と大小様々であり、石積み技法は自然石をそのまま利用した野面積みである。北西の角石（石材No.10）には上面及び北・西面の小面にノミによる丁寧な加工痕がみられ、立方体に近い形の石材になっている。木の根が石材下部に入り込んでいるため、两侧及び上側に10cm程動いているように観察される。

北辺石垣は8.4m分14石が検出されたが、北辺の東側の延長上の崖地にさらに2石の石材（石材No.47・48番）が確認でき、北辺は全長約10mであると推定できる。北西角石以外に加工痕が見られる石材が3石（石材No.16・19・22）あり、いずれも上面にノミによるタキ板がある。北西角石と東側の石材（石材No.22）のレベル差は約120cmであり、

大きく東に傾斜している。石積み段数は2段程度であり、間詰石の使用されている部分もある。北辺石垣の基部は根切り〔根切りKS-44〕が整地層(II c層)上面で4m分検出された。幅は30~90cmほどで、掘り方内部には径5cm程の玉石が充填されている。

西辺石垣は、北西角石を含め7石10.2m分が検出された。北側の2石は(石材No.6・7)は上面の平らな石材であり、幅が100cm以上ある大型の石材である。加工痕はなく、内1石(石材No.6)は上部が大きく剥離している。地山と見られるローム土上に据えられており、根切りは明確に確認できなかった。この2石以外は径30~50cmほどの石材であり、上部に加工痕が見られる石材が1石(石材No.73)ある。

南辺石垣は、2.2m分1石が検出された。この1石(石材No.5)は上面の平らな石材であり、幅が94cmほどある大型の石材であるが、石材の東側側面は割れたような痕跡がある。南西の角石は欠失している。

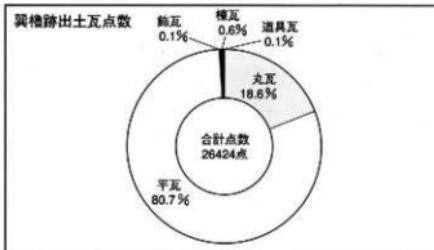
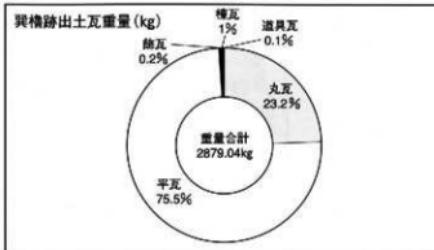
第27図 畿櫓跡出土瓦 種別出土点数・重量

最も大量に出土した瓦は、破片数で約26,000点、総重量で2,800kgを超過している。破片による計数・計量であり、軒瓦などの一部を丸瓦や平瓦として認識していることは否めないが、屋根を葺く瓦の実態を検討するデータとして計測した。遺物の取り上げはトレンチによるもので、出土状況は必ずしも腐変状況や瓦の組成を復元するものではない。

種類	区分類名	合 計		一 般		点数合計	重量合計
		点数	重量(kg)	点数	重量(kg)		
丸瓦	軒丸瓦	279	72.4				
瓦	丸瓦	53	58.56	4591	536.96	4923	667.92
	計	332	130.96	4591	536.96		
平	軒平瓦	174	56.10				
瓦	平瓦	97	75.11	21041	2042.18	21312	2121.21
	計	271	131.21	21041	2042.18		
焼瓦	焼瓦	18	6.31			18	6.31
丸瓦	燒丸瓦	149	29.39			149	29.39
道具瓦	道具瓦	22	2.03			22	2.03
	合 計					26424	2879.04

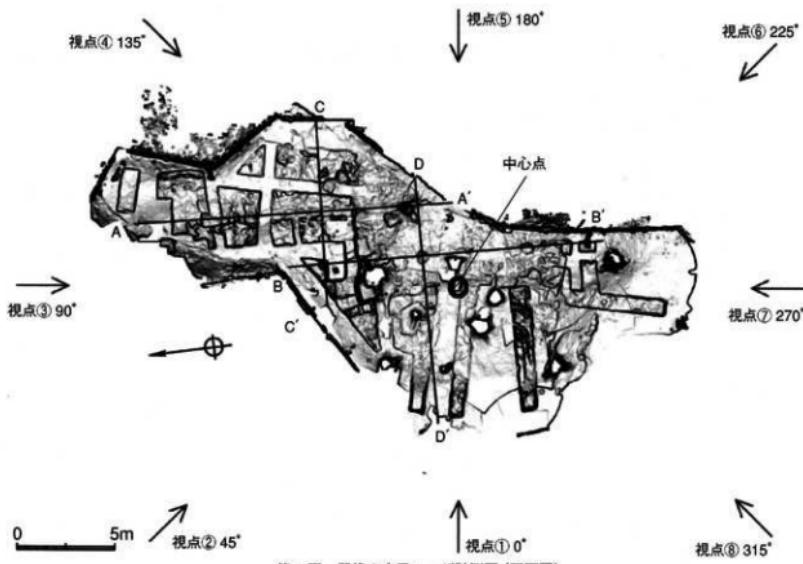
第32図 異構3次元レーザ計測図(平面図)

3次元レーザ計測とは、複雑な地形・構造物などの形状及び寸法を、短时间内に数百万点の精密な3次元座標点群データとして取得することである。点群データを取得するにあたり、計測器の取得範囲より大きい場所及び起伏が激しい個所については計測するポイントを決め、複数に分けて計測を行う。また取得された点群データは任意の座標系であるため、予め取得する個所に基準点を配置し、トータルステーション等で測量し既知点を作成する必要がある。

現地で複数に分けて取得されたデータはパソコンを用いて合成し、全体データを作成する。合成は既知点データと座標で標定し、指定された座標系に変換しながら行う必要がある。作成されたデータの特徴として、3次元データからの鳥瞰図・断面図が簡易的に作成する事が可能である。しかし点群のデータ量が多い為、表示・計算処理に時間が掛かるなどの問題点がある。

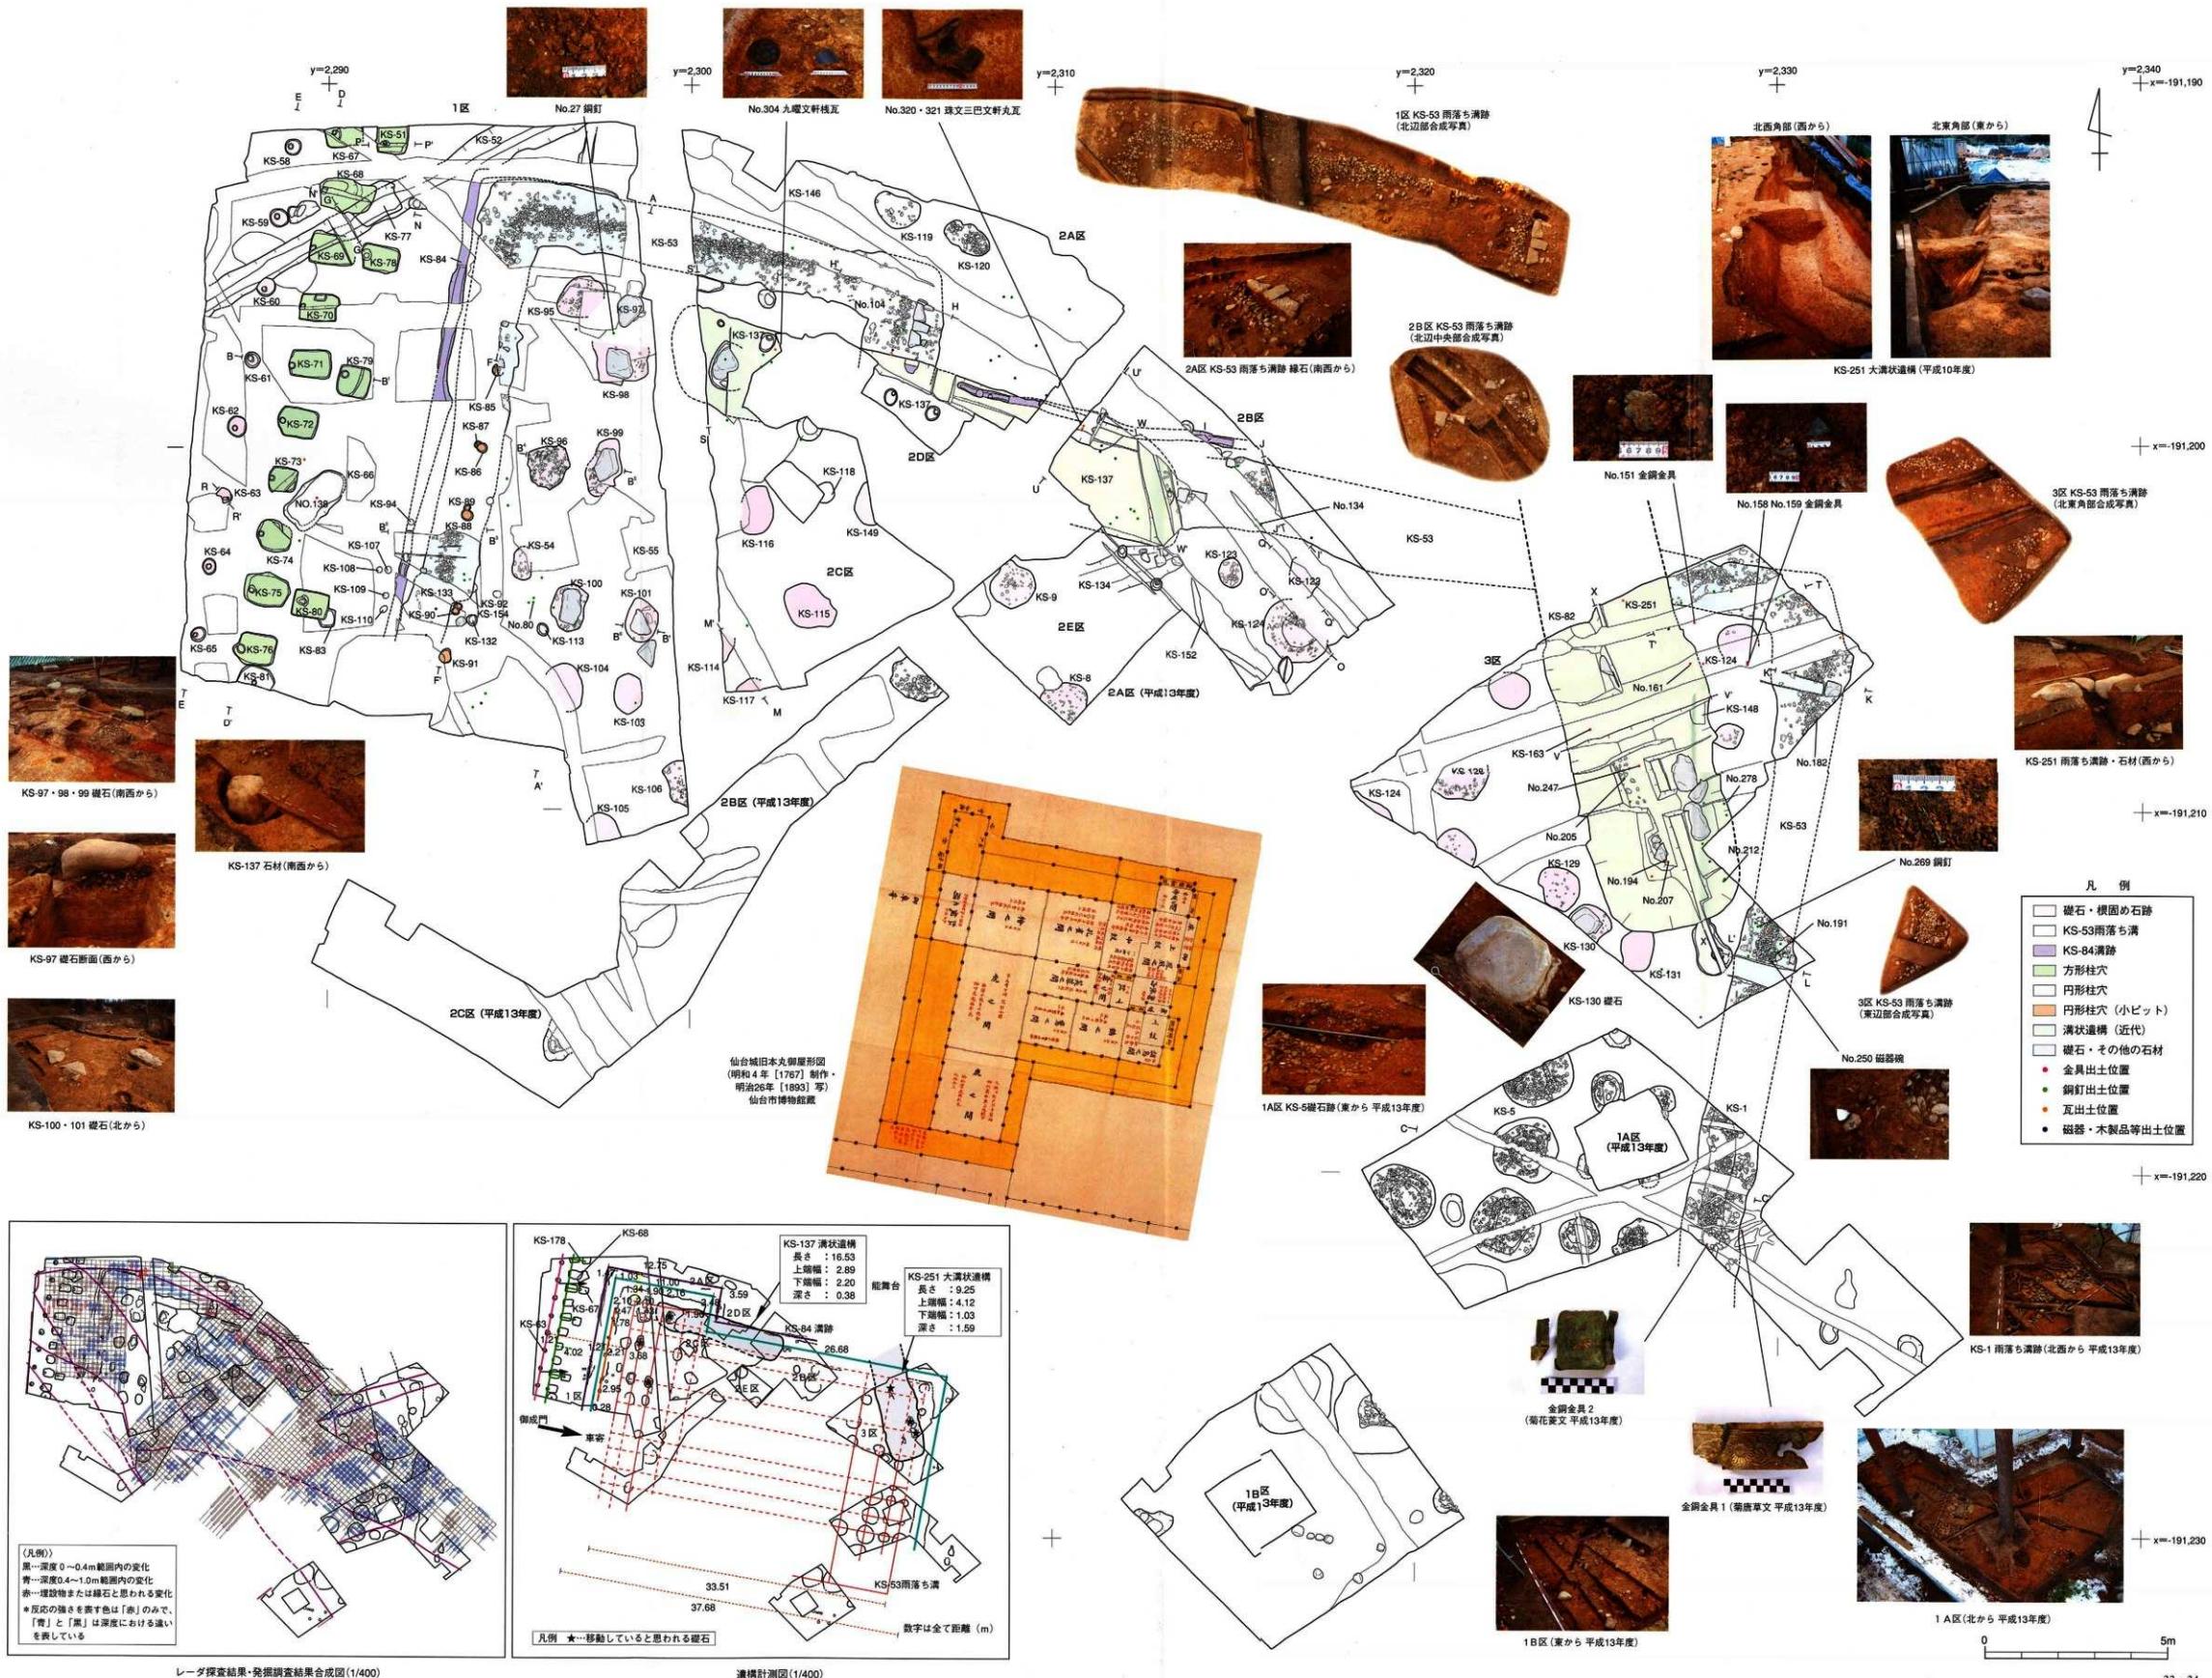
第39図 大広間跡遺構平面図(1/100)

【礎石跡】直径80~200cmほどの円形の礎石跡を31基発見した。掘り方には拳大の円礎を根固め石として充填しているが、礎石は6石以外が全て抜き取られて検出できなかった。抜き取り跡には一部にレンガや針金など近代の遺物が混入しており、明治初年の取り壊しに伴うものとみられる。

調査区内で検出した礎石7石は、加工や割り面のない河原石（自然石）で、その長軸は72~104cm、短軸は46~80

cm、厚さは8~47cmを計測した。礎石上面の加工は明瞭には認められず、柱の太さや柱筋については不明である。礎石据え方の掘り方には、根固め石として拳大から人頭大の円礎が充填されている。

礎石は建物西辺部で南北方向に4石(KS-97・98・99・100)を検出しているが、うち2石(KS-98・99)は搅乱によって原位置を保っていない。その内側で礎石を1石(KS-101)検出している。二重の縁となる内側の広縁と座敷(間・身舎)部分の礎石とみられ、その西側で落縁(拭縁)にあたる柱列の根固め石KS-95・96・54を検出している。その他、KS-124・128・129・130など座敷部分の礎石跡とみられ、その外側に広縁の礎石跡KS-104・123・122・131、落縁の礎石跡KS-148などを検出している。

【KS-84溝跡】大広間の外縁部を巡るKS-53雨落ち溝と相似形で、1~2m程度外側にはば並行する位置で素掘りのKS-84溝跡を検出した。検出面での規模は幅25~32cm、深さ30cm程度である。1区ではKS-53雨落ち溝跡と並行して南北方向に延び、大広間北辺部では切り合い関係を確認し、整地層を間に挟んでいる。大広間に伴う溝か否かは不明である。堆積土は均質で、小礫を含んでおり、一気に埋め込まれた可能性が高い。堆積土中に瓦片を少し含んでいる。花粉分析の結果では、検出した花粉が少なく植生を検討することはできないが、KS-53雨落ち溝跡と好対照を示し、環境の違いを示しているものと理解できる。

【掘立柱列】長方形の平面形をもつ掘立柱列KS-67・68・69・70・71・72・73・74・75・76は、一辺が110×80cmほどの規模で、東西に長い掘り方である。南北方向に9間分、全長14.5mを検出した。確認できた掘り方の下面は一辺が60×50cm程度の方形となり、上部で東側(大広間側)に広がる形状をなしている。一部の堆積土中に円礎を含む。径16cm程の柱痕跡を掘り方西壁に沿って確認し、一部の柱痕跡からは瓦片を出土している。雨落ち溝の西側5.2mほどの位置にはば並行しており、深さ80cm程度、柱間寸法は平均で162cmである。全ての柱痕は柱穴西壁に接して確認している。その東側に、柱の心々距離で約1.2m離れて、一間おきに方形の掘り方をなす控え柱とみられる柱列が対をなす。東西90~110cm・南北70~90cmの掘り方で、柱穴西寄りに柱痕跡を有する。瓦の出土が顕著である。

これら大広間の西側で検出した掘立柱列2列は、大広間の遮蔽施設として塀や橋などの可能性が高いが、その形態・間隔から同時期の造構ではなく時期差のある可能性があるが、今回の調査区内では造構の重複関係が確認できず不明である。

円形の平面形の掘立柱列は、方形の掘立柱列西側約1.2mの位置で検出し、径は45×42cm、14cm程の柱痕跡を有し、南北方向に7間分（平成10年度に実施した9区35Tでの検出分を含めると8間分）、全長13.7mを検出した。深さ50cm程度、柱間寸法は平均で196cmを割り、方形の掘立柱列よりも間隔は広い。KS-84溝跡から5.2mの間隔で対をなす可能性がある。

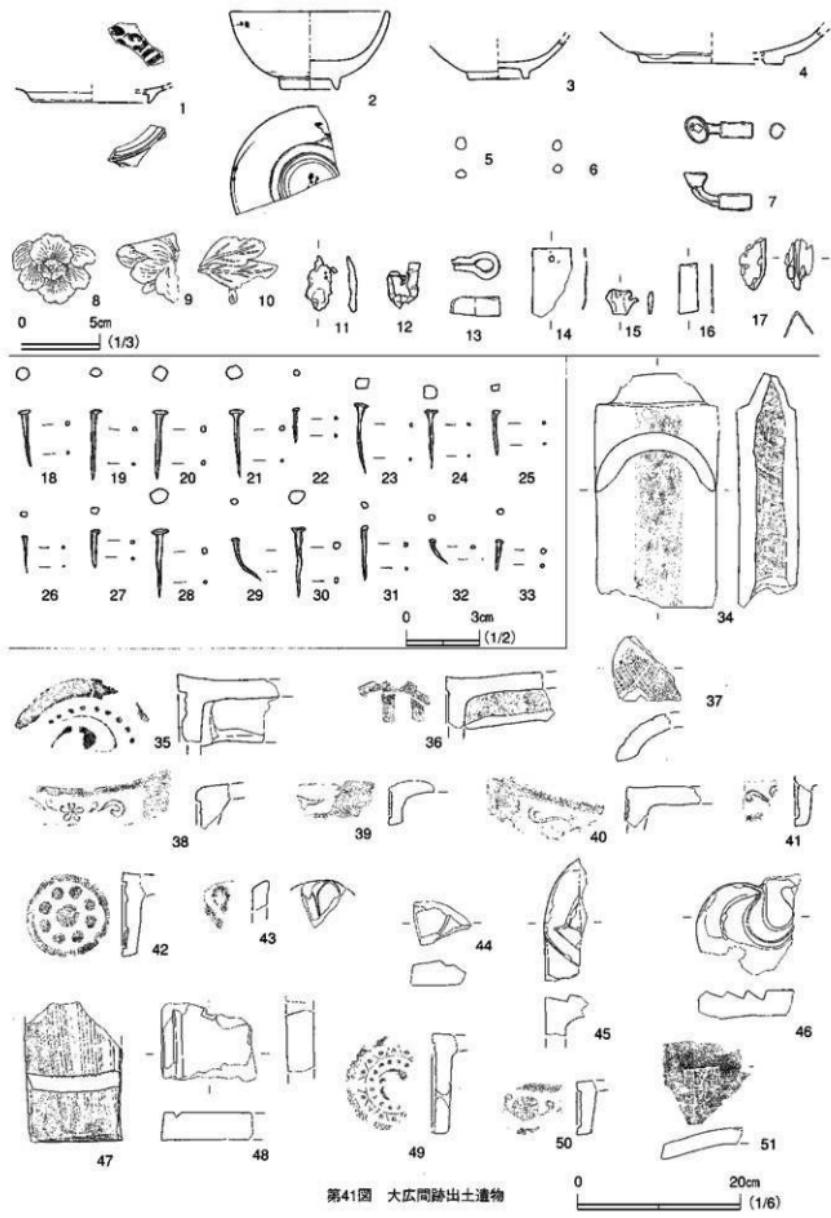
第41図 大広間跡出土遺物

金銅金具は9点出土しており、うち中心3点に鍍金が良好に残っている。これらは薄手の銅の地金を薄肉盛り状に打ち出して牡丹の花や葉を表現しており、花弁の中心となる茎の部分には径2mmほどの魚卵状の小さな粒で魚子打ちを施す。花弁の茎となる弁膜や葉脈を細い繩で丁寧に彫影され、その輪郭はやや太く彫影され、縁辺部は徐々に地金を薄くした上で、縁部分を裏側に丸めて立体感を出している。葉の破片には「俊斗」とみられる幣状の部分が認められる。出土した破片に釘穴はなく、大型の金具の一部である(註2)。現在諸落しなどのクリーニング作業を行なっており、蛍光X線分析などで鍍金や地金の成分についての科学分析の後、保存処理を行なう予定である。

註2 京都国立博物館工芸室長久保留廉氏に、以下のご教示をいただいた。これらは牡丹の花を熨斗で東ねた花熨斗形の金銅金具とみられ、京都二条城二の丸大広間の金網花熨斗柄鳳凰文釘隠と類似し、牡丹文が大きいため極めて限定的で釘隠と見てよい。全体の大きさは50~60cm以上の大型の金具と推定され、桃山期~江戸初期のもので、瑞應寺や大崎八幡宮などと同じ特徴を有している。昨年度出土した金具も含め、御板が薄作りで仙台に人の特徴であり、京都から招聘した工人の指導により地元で創作した可能性があり、高い技術力を有している。

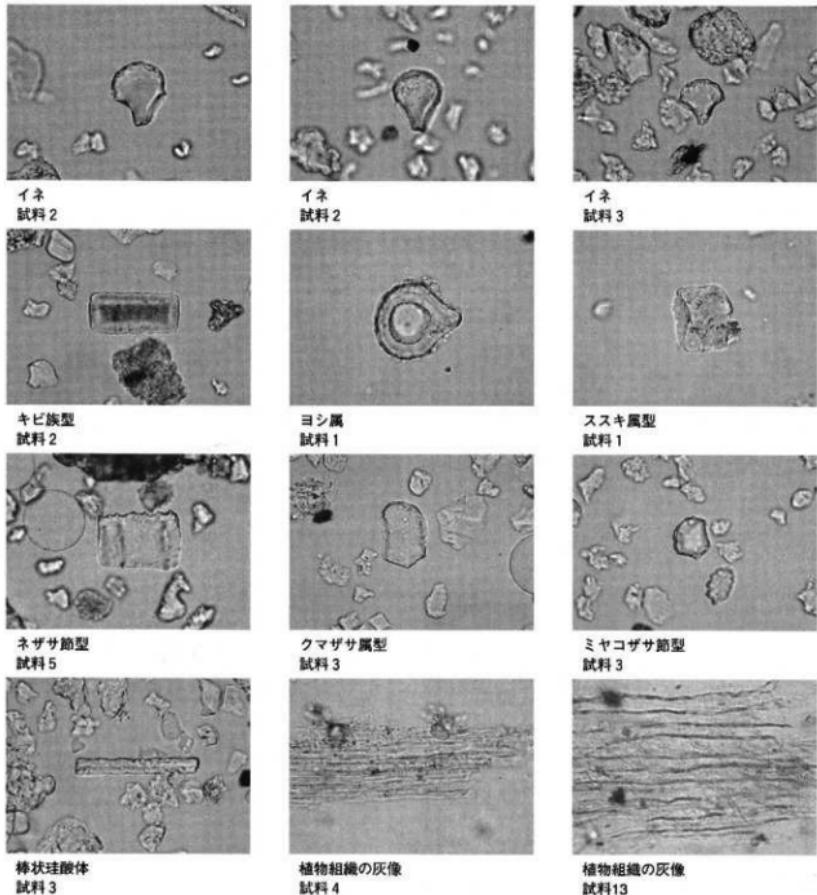
第51図 植物珪酸体(プラント・オバール)の顕微鏡写真

焼上および炭化物土については、電気炉灰化法 (550°C ・6時間) によって灰化し、オイキットで封入してプレパラートを作成した。なお、炭化物の内部を調べるために、灰像組織の一部を破壊して観察を行った。
