# 史跡宿毛貝塚保存修理事業報告書

1988. 3

宿毛市教育委員会

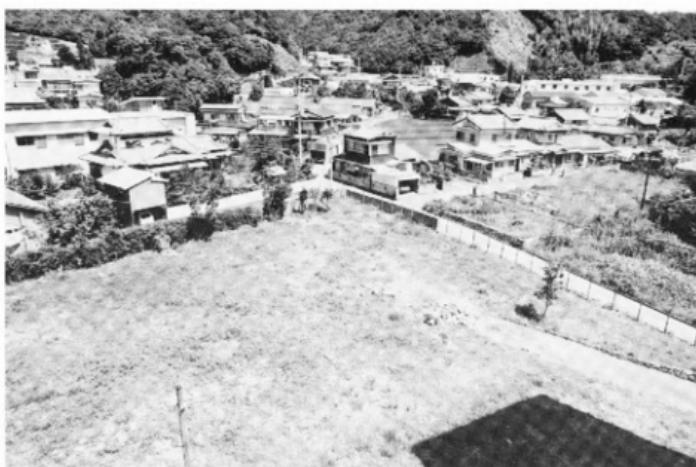
西貝塚近景（工事前・南から）

西貝塚については、昭和53年度に宿毛市によって公有化されたが、その後、史跡整備工事等は実施されてはいなかった。公有化前の土地の状況は、民有地で宅地及び畠地として利用されており、公有化に伴って建物等は撤去されたが、建物基礎部分、民家への進入路（セメント敷）、石垣、ブロック塀、竹垣等が公有化後も残存していた。また、畠地及び庭跡等には、セイタカアワダチ草等の雑草が繁殖して荒地となっていた。なお、西貝塚の貝層形成範囲等については、昭和24年度に実施された発掘調査によって貝層の一部が確認されていただけで具体的なことは不明確なため、今回の史跡整備工事に伴って貝層の形成範囲等を確認するための発掘調査を実施したうえ、調査結果に基づき史跡整備工事を行うことが必要であった。

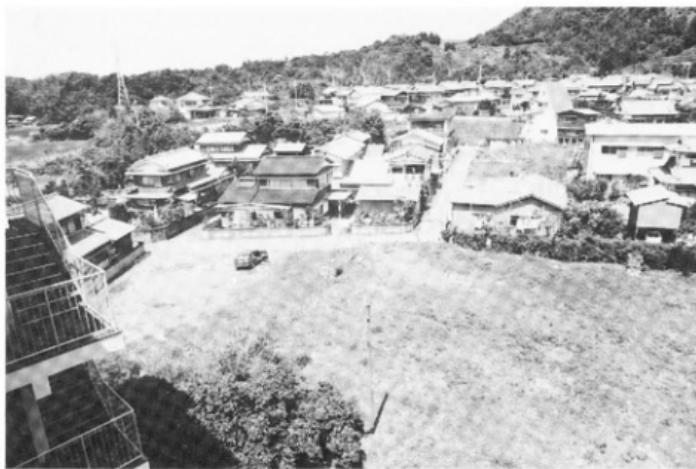
西貝塚近景（工事前・北東から）

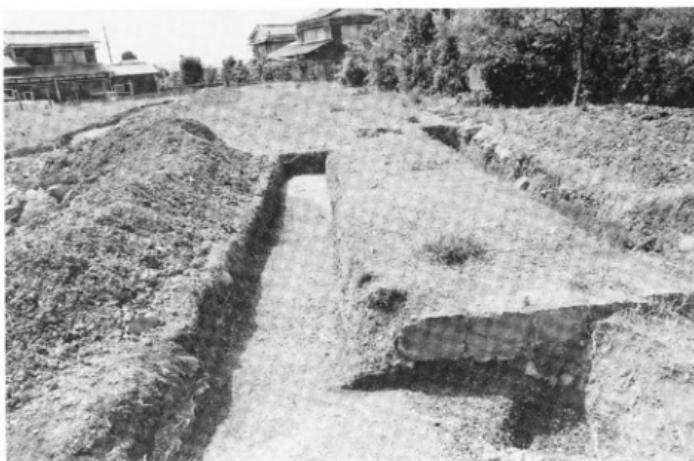
A-6 貝層検出状態（北東から）

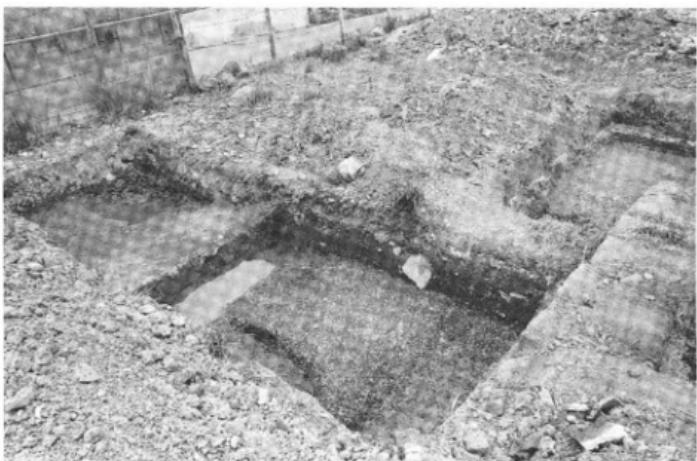
A-5 貝層検出状態（西から）

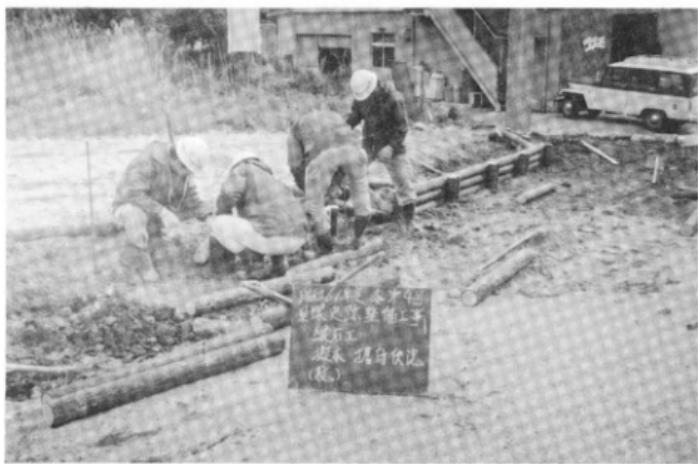
縁石工（西から）

保存修理工事では、現地に残存していた民家の基礎、セメント敷道路等を撤去したのち、表土及び耕作土を除去して新たに真土、真砂土を盛土し（平均25～30cm厚）、遺構養生を行つたうえ、白色の化粧砂利（大理石）を布設して、貝層の形成範囲を示す遺構標示を実施した（面積264m<sup>2</sup>、化粧砂利厚平均3cm前後）。また、遺構標示範囲周辺には縁石工を施し、施設の補強、区画等を行つた。

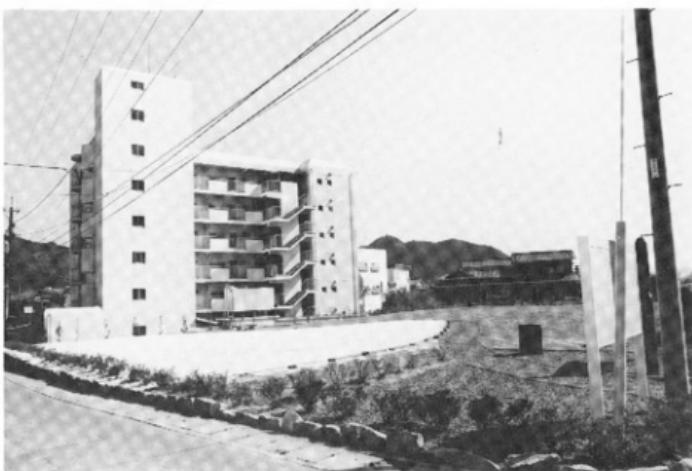
空石積（北から）

周辺工事では、工事対象地に隣接する建物（マンション）との境界に、新たにブロック塀、側溝を設けた。また、石垣を空石積みに積み直し、竹垣は竹高を撤えて再利用することとし、竹垣外側に新たに側溝を設けた。

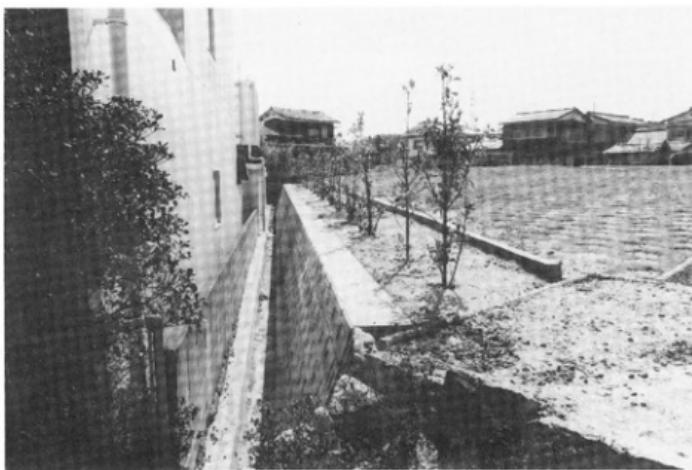
練ブロック積（東から）

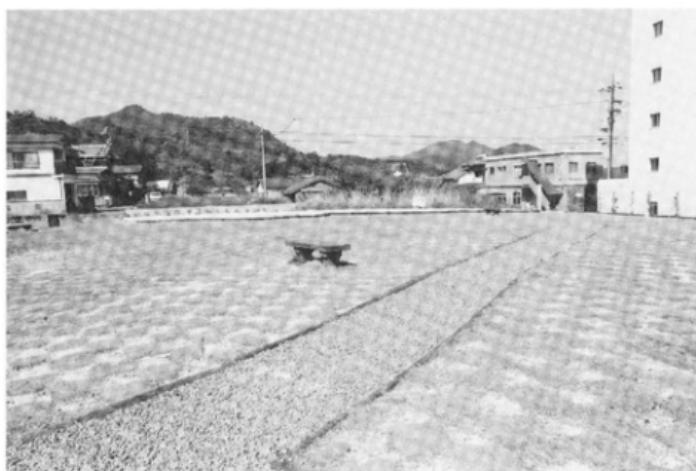
遊歩道（南から）

見学者等の利便に供することを目的に遊歩道を設置した。遊歩道は、遺構標示範囲に接して山入口を結ぶレイアウトとした。また、遊歩道は幅1.4mの曲線道で、碎石敷である。

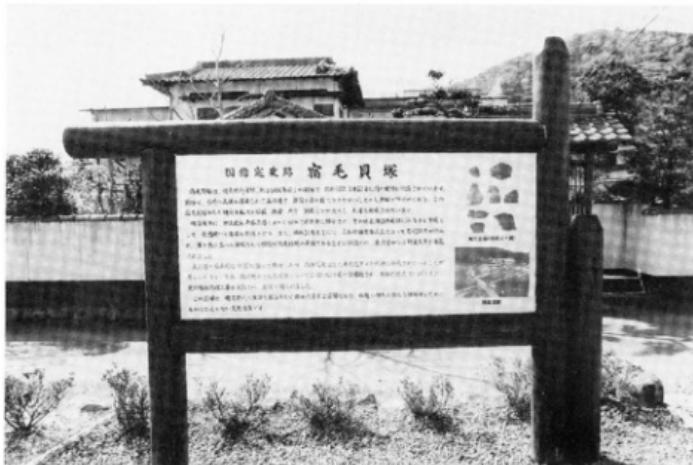
説明板（東から）

説明板は、径20cmの円柱を地下に0.45m埋樹し、コンクリート据付し、地上に2.05m出した。外枠の素材は、P C 据木によるもので、内板には、幅2.0m×0.9mのアルミ板を用いた。説明文の内容は以下のとおりである。

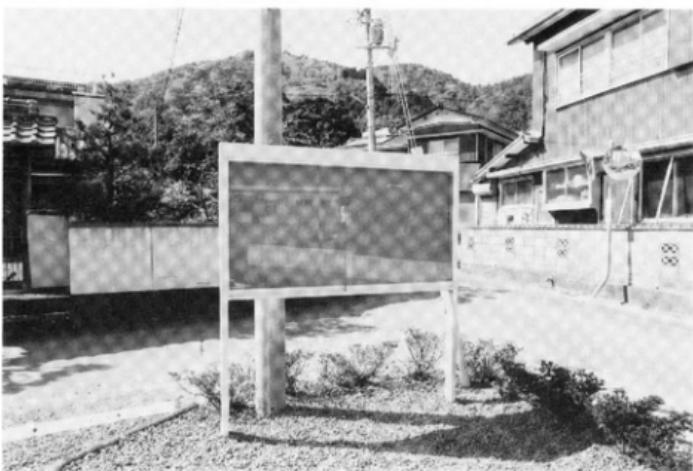
掲示板（東から）

コーナー部に、説明板、掲示板を新設した。掲示板は、アルミ製で幅1.80m×1.00m高さ1.80mで、地下に角柱を埋樹し、コンクリート据付した。当該掲示板には、今後、史跡宿毛貝塚に関する資料等を掲示し、文化財の普及・啓蒙等を図る。
