仙台市文化財調査報告書第323集

若林城跡

—第5次発掘調査報告書—

仙台市教育委員会

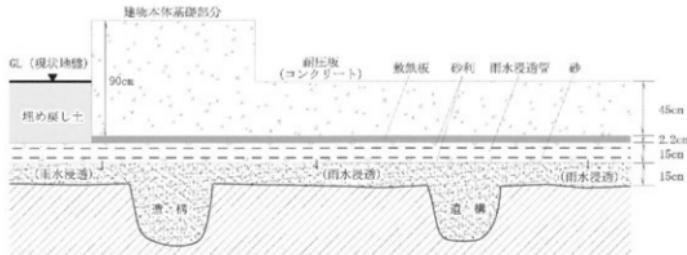
第10図 遺構保存断面模式図

1月の基本方針を受け、調査地は埋め戻されることとなった。作業はまず遺構面の養生として厚さ1.6と3mmの不織布を石敷遺構や礎石跡などの疊部分を中心に敷いた後、攪乱部分も含め砂を厚さ15cmで敷き均し、これをもつて一連の調査を全て終了している。3月からは処遇管理棟の建設に伴う工事が開始された。初めに砂をローラーで転圧した後、全面に15cmの厚さで碎石を敷き均した。この中には建物外部から通じる径70mmのナイロン製の透水管を暗渠として3m間隔で埋設し、建物外部で降った雨が建物基礎内部に入ることで遺構面周辺土中の水分を保持している。また碎石層上面には基礎全面に厚さ22mmの鉄板を敷くことで、将来予想される建物解体に伴う遺構破壊の危険性に対処することとした。建物基礎は鉄板上に厚さ45cm（建物の側と内部の梁部分は90cm）のコンクリートを打設し、これを耐圧板として直接基礎とすることで建物全体が荷重を受ける構造とし、遺構に及ぼす影響を極力少なくしている。また埋め戻しに先立ち、建物周辺の6か所において工事に伴う遺構面の沈下の有無を確認するための耐圧試験を実施している。

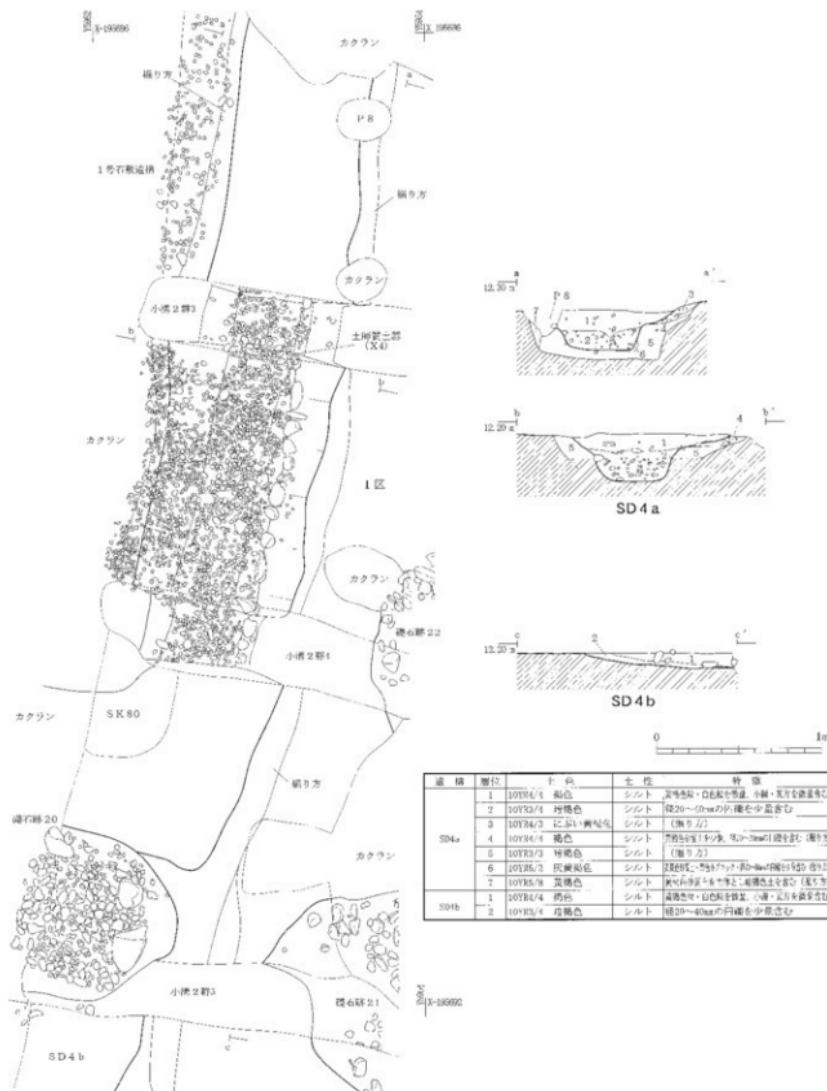
第28図 4号溝跡 1区周辺

建物から離れた調査区北壁近くでは、幅1.35mと広めの掘り方に幅0.5mと狭い開口部が確認され、西側の石敷側壁面には径20cm程の円礫が3個並んでいる。断面をみると、溝本体の掘り込みは浅く、掘り方内に予め貼った埋土も浅いことがわかる。また1号石敷の南辺側溝部分では、溝幅は0.5m程で、掘り方を伴うかは不明である。溝の深さは0.45mで、溝内には流入した小礫が多量に含まれている。以上のように連続する同じ溝跡でも、建物に面する場所と石敷の側溝を形成する場所とではその構造に大きな違いがあることがわかる。

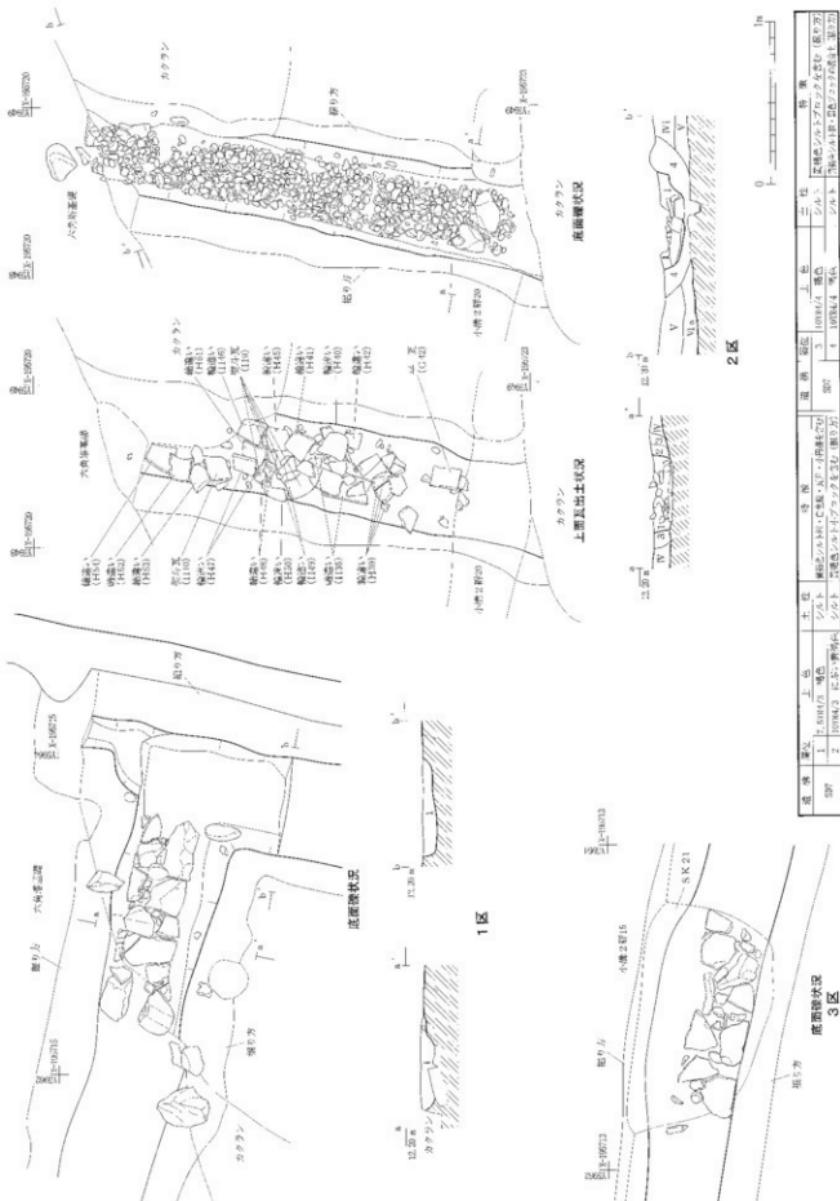
第54図 7号溝跡

2区では、掘り方幅が0.8mの内側に幅0.5mの溝が構築されている。構造は1区同様に、底面に安山岩の割石を敷いた上部に径5cm程の小円礫を敷き詰めるもので、円礫の厚さは3cm程あり、敷石面までの深さは0.1m程である。1区同様に側石や抜取り痕が認められないことから、溝内は小円礫により溝底面のみならず、壁面までも円礫で覆った構造とも推定され、本来は浅い溝であった可能性がある。堆積上からは狭い範囲にまとまって、輪違いを中心とする瓦が多数出土しており、SB2にはこれらの瓦が葺かれていた可能性がある。

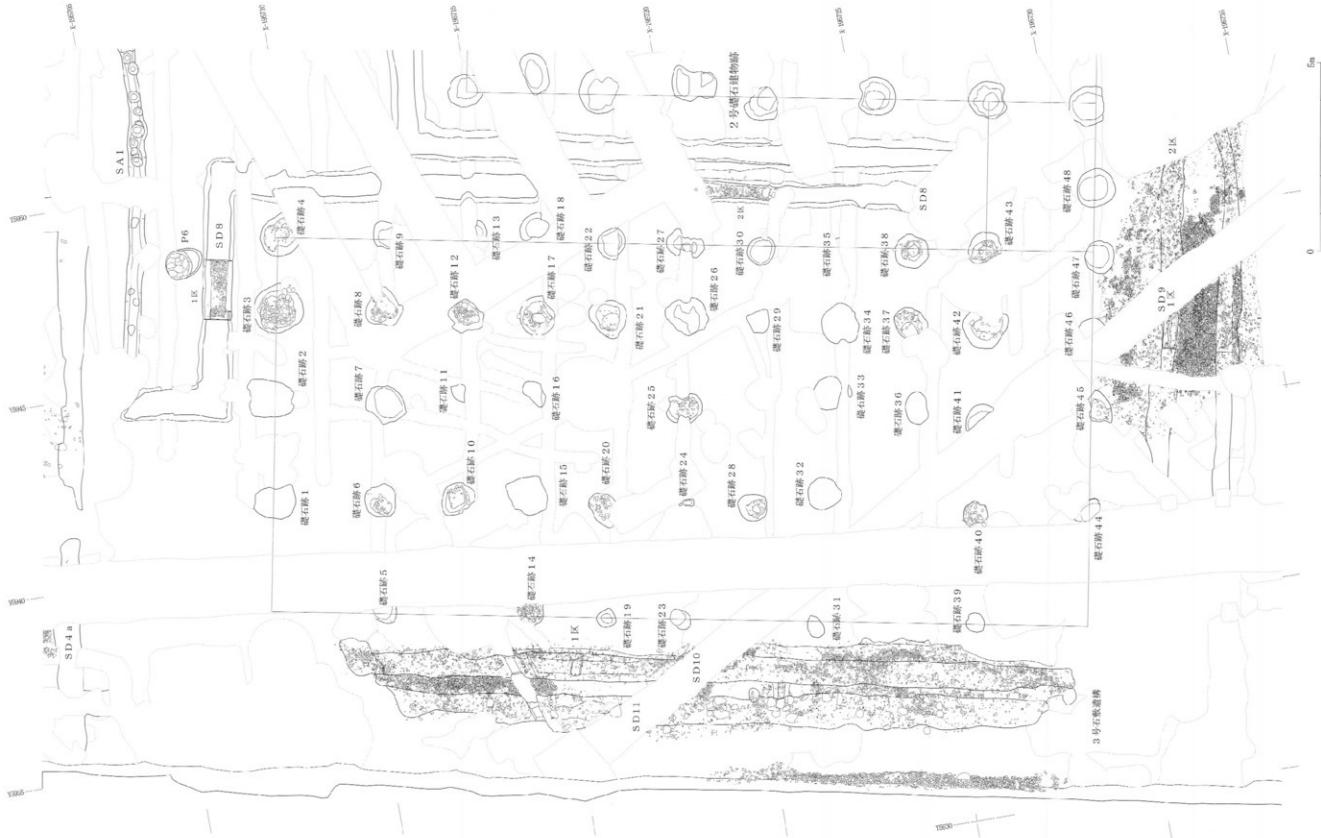
第64図 3号石建物跡・3号石敷通横

礎石自体は全く確認できず、他の建物同様に全て抜き取られたと考えられる。掘り方埋土はブロック土やそれらが縞状に確認できるものが多い。攪乱を受けていないものをみると、形状は円形で、掘り方径が0.6~2.2m、中心となるのは1.3m程度でS B 2とほぼ同じ規模をもっている。礎石跡相互の並びを大きく違えるものは無く、整然と配置されるが、建物内部の中央柱筋において2基が確認できなかったのは、攪乱に加え、建物構造による可能性もある。

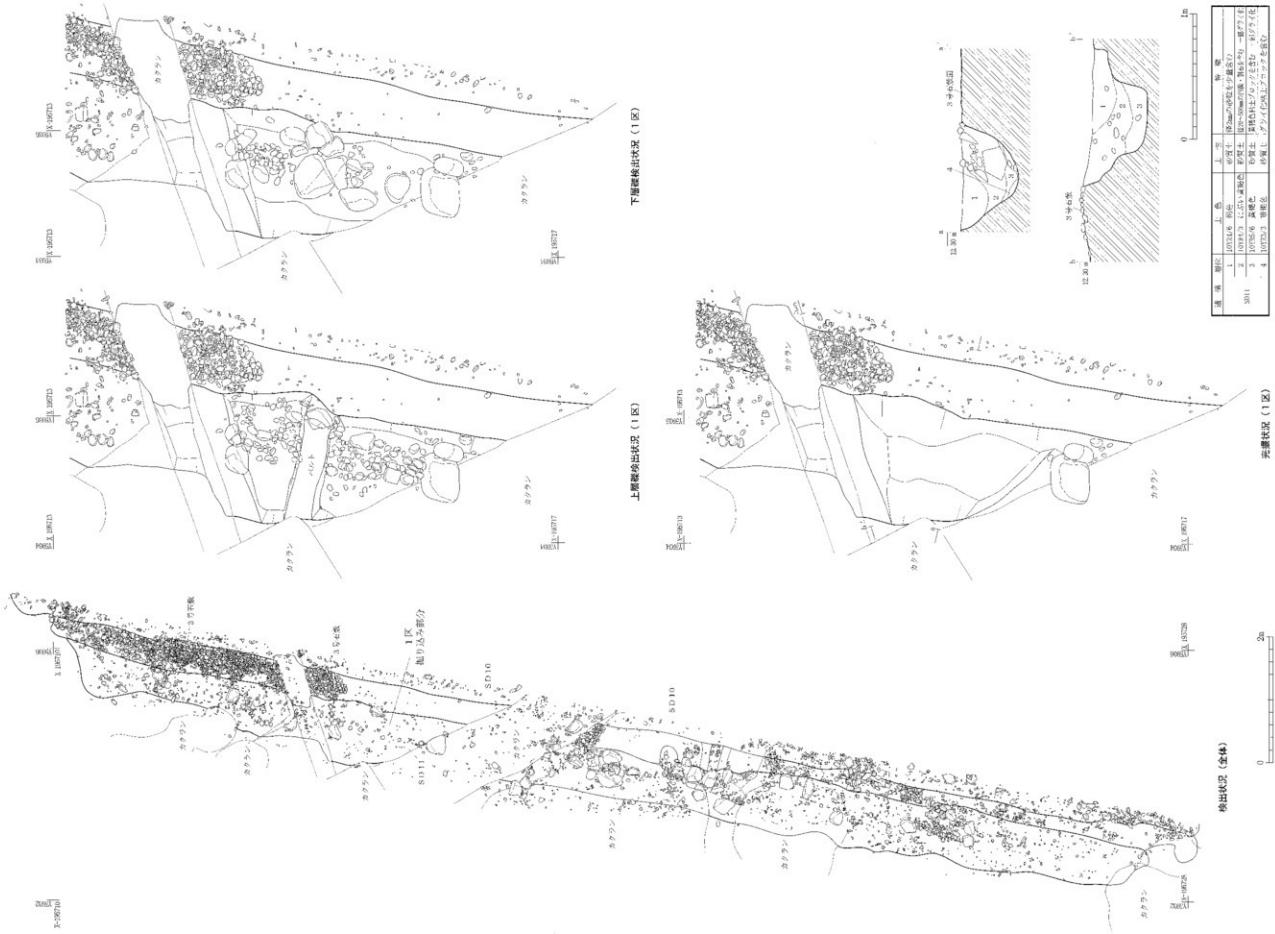
第105図 11号溝跡

Y27・28、X43・44グリッドにおいて一部掘り込んだところ、堆積土は3層に分層され、2層を中心にして3号石敷造構に敷かれている円礫と共に一辺12~30cmの安山岩質の角礫が東側から流入する状況で検出されている。角礫は掘り込み部以外でも溝内に多く確認されている。溝底面近くでは径2~3cm程の円礫が確かに確認されているが、底面より浮いた状態であった。掘り方理士は確認できず、堆積土も自然堆積状況を示すことからSD11は素掘りの溝の可能性もある。出土遺物は礫と共に丸瓦、平瓦、輪違など19点がある。

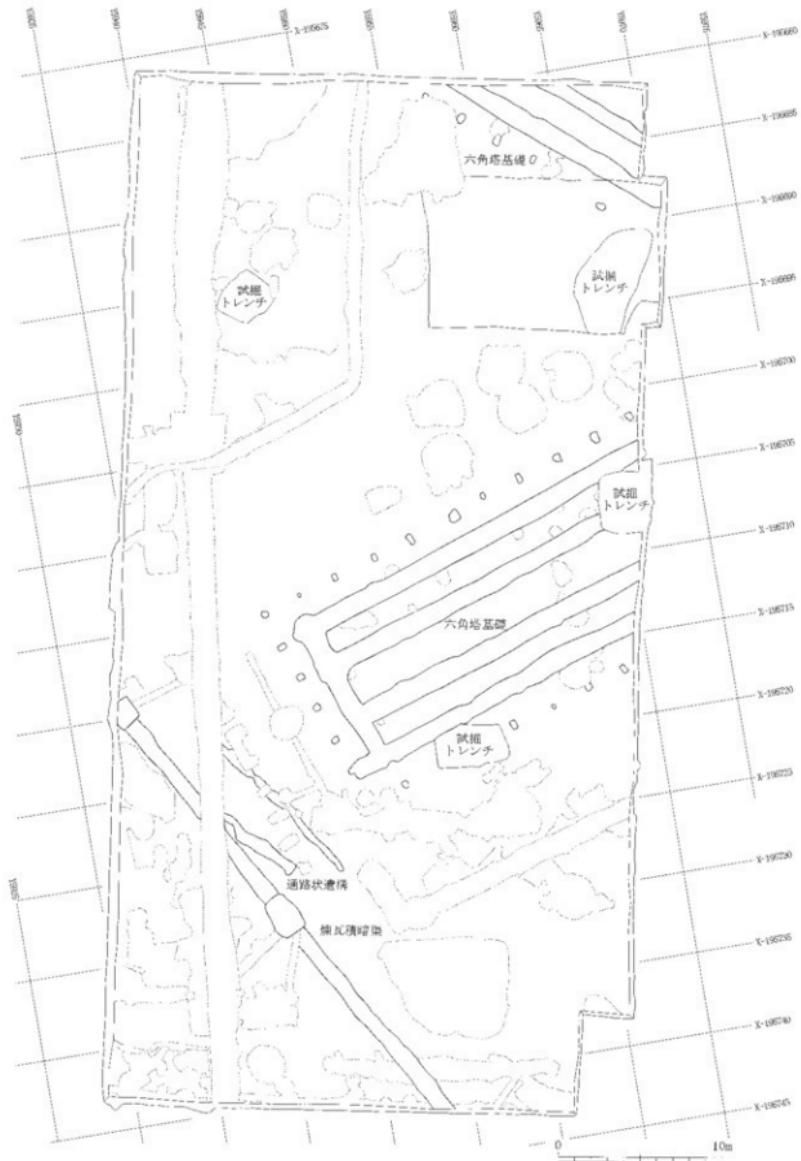
第124図 近代の遺構配置図

Ⅲ層上面で調査区の南西側を斜めに横切るように煉瓦積暗渠を検出した。確認長は32m程度あり、さらに調査区外に延びていく。幅1m・深さ0.85m程度の布壠状の掘り方の底面に「全形」と「半ます」の煉瓦を3列5目に焼き、その上に壁として瓦目の長手積みで3段積み上げ、さらにアーチ状に積み上げ天井としている。この天井を構成する煉瓦は「全形」の煉瓦の側面を打ち欠いて楔形に成形したものを使っている。暗渠の内寸は幅0.3m、高さ0.35mである。煉瓦の目地はいずれも砂目地である。煉瓦上部の掘り方内は黄褐色ブロック上により埋め戻している。この暗

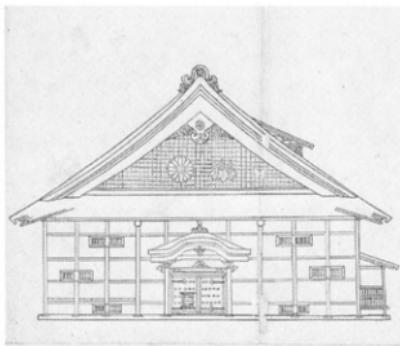
第156図 『御本九大御大所百歩一之図』
(千田家所蔵)

城本丸の建物や松島に所在する瑞巌寺の建物にそれを知る手がかりがある。『背山公造制城郭木写之略図』によれば、仙台城本丸大台所は遠侍棟の背後の西南の位置にあり、東西棟で西側に玄関をもつ。規模を明確に示す資料は無いが絵図から読み取ると、梁間が10間、桁行が15間から17間半程と推定され、S B 1よりもかなり規模の大きな建物であったことがわかる。建物西側には土間を伴っていたものと推測される。『仙台城及び宮戸上屋敷主要建物姿絵図』にある『御本丸大御台所百歩一之図』(156図)には大台所妻側の立面図がみられ、往時の姿を知ることができる。屋根は入母屋造り瓦葺で、煙出しを設け、妻部中央には軒唐破風付きの玄関が取付け、2枚の大戸が付く。妻には大懸魚を吊り、本連れ格子に本丸大広間の妻飾りと同様の菊と桐の彫刻を施している。壁は土壁(漆喰壁)とみられ、連子格子が三段に付いている。本丸大台所は大広間同様に若林城を遡る慶長期の壯麗かつ豪華な城郭建築の姿を示している。

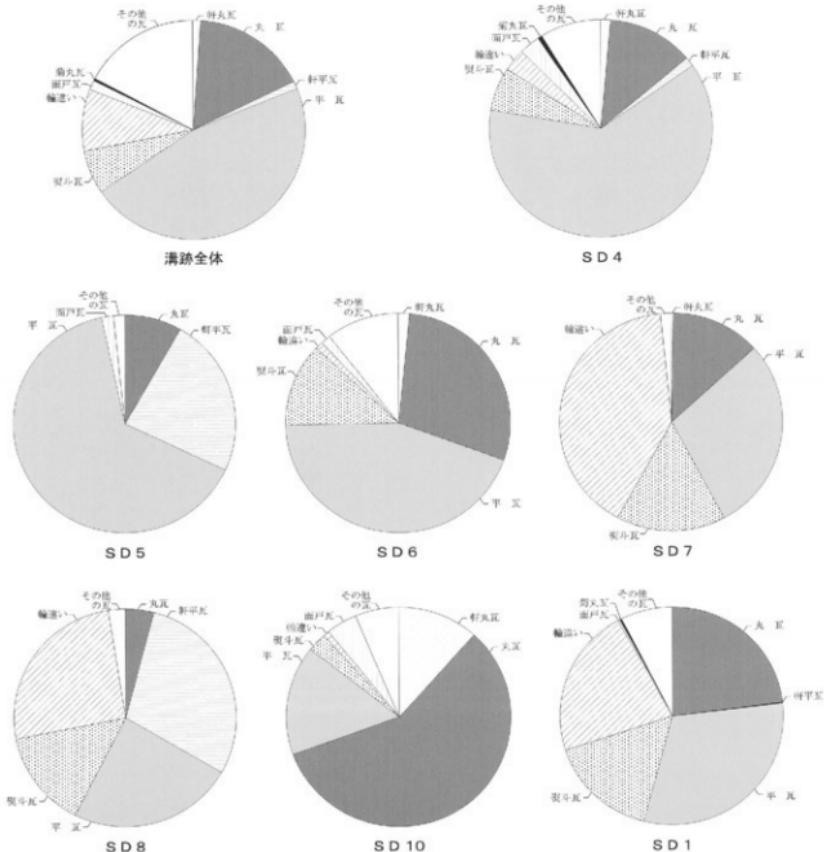
第175図 溝跡別による出土割合

SB2 周辺溝であるSD7では70.9kgの瓦が出土している。出土比率としては輪違いが圧倒的に高く、重量の軽い輪違いがSD7出土遺物全体の40%を占め、次いで平瓦29%、楕斗瓦16%、丸瓦13%となっている。出土傾向の特徴は輪違いや楕斗瓦といった棟瓦の出土比率が高いことである。また出土した平瓦は楕斗瓦とほぼ同じ規格の小型のみで、幅も半分程度までの大きさとなっている。さらに焼成中に破損したとみられ、破断面が焼成されている平瓦も多く出土している。これらのことから一つの可能性として平瓦が楕斗瓦として転用されていたことも考えられる。以上のことからSB2はSB1とは異なり棟部分を中心とした瓦葺きとし、大屋根全体を板葺きとした建

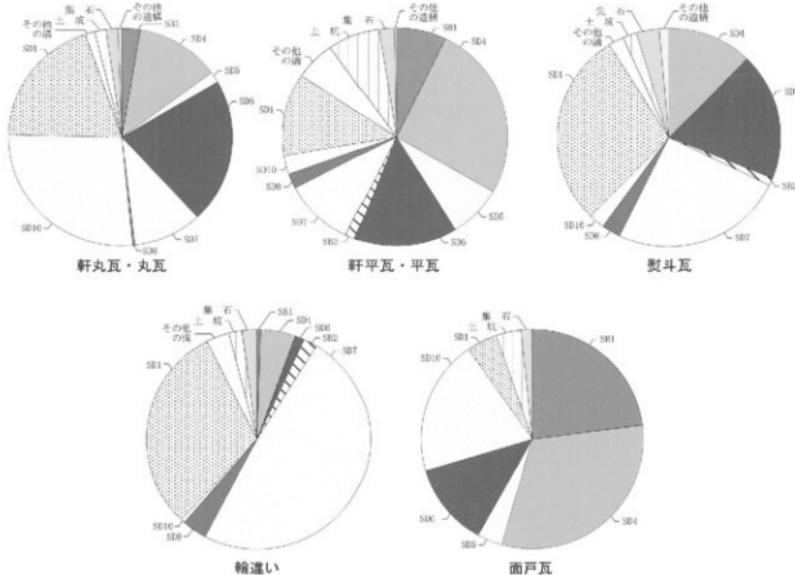
第176図 瓦の種別による出土割合

S B 3 周辺溝であるSD8・10では、合計で45.3kgの瓦が出土している。中でもSD10からは36.8kgである。全体量が少なく分布傾向の正確さに欠けることも否定できないが、建物北・東辺のSD8が輪違いの比率が高いのに対し、西辺のSD10では丸瓦系の合計が70%で、熨斗瓦や輪違いの棟瓦はほとんど出土せず、地区により傾向の偏りがみられる。SD10の丸瓦は全て胴の長さが1尺程度の大型のものであるが、平瓦の大部分は破片で、全体形のわかるものは殆ど無い。また2点出土した面戸瓦も大型の隅切である。以上の状況から、瓦の出土量からすれば、この建物はS B 2同様に瓦が棟部などに限られた板葺きの可能性もあるが、仮に建物北側に玄関部を想定した場合、この周辺の建物の一部や付属施設等において瓦が使用されていたことも否定できない。北東側の搅乱中からは全体でも出土量の少ない菊丸瓦が多く出土しており、この状況と何かしら関係するかもしれない。

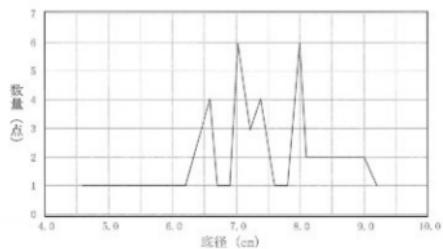
第191図 土師質土器皿の底径分布

出土品で全体を知ることができるのは少ないが、その中で底部破片が幾つか認められた。体部は内湾気味に緩やかに立上がり、調整は全てロクロで底部は回転糸切りである。X 8・41は体部外面をヘラ削りしており、焼塩壺の調整と類似している。形状が復元できたX 6・12・13・14・23・38・46の7点についてみてみると、口径は13.5～14.2cm程の大きいものと、11.6cm程の小さいものとに二分できる。前者は底径7cm前後と8cm前後の2種類が
