仙台市文化財調査報告書第309集

# 仙 台 城 跡 7

—平成18年度 調査報告書—

仙台市教育委員会

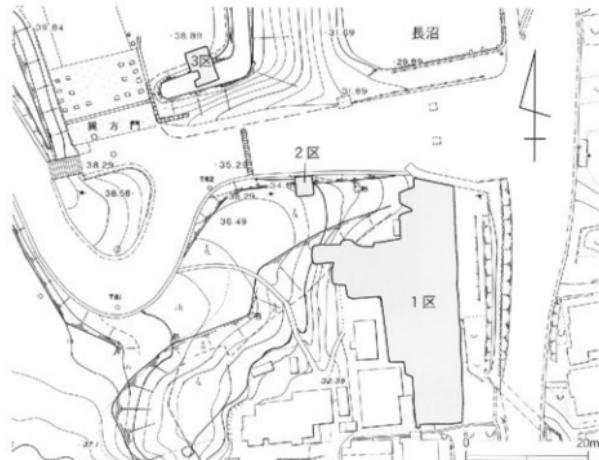
第30図 第16次調査区配置図 (1/800)

堀跡の調査(1区)では、堀の北岸と西岸を確認し、北岸・西岸で上留めのためと考えられる杭列をそれぞれ3列、2列検出した。また、西岸ではやはり上留めのためと考えられる集石を検出した。南岸について確認できなかった。堀の規模は、南北幅が35m以上、深さが現地表面より6m以上となる大規模なものであることが明らかとなった。登城路南側における遺構確認調査(2区)では、幕末～明治期の旧表土を確認したものの、昨年度北側で確認した石組側溝等の遺構は検出されなかった。土壙の調査(3区)では、土壙の積み土を検出し、異なる土を版築状に積んでいることを確

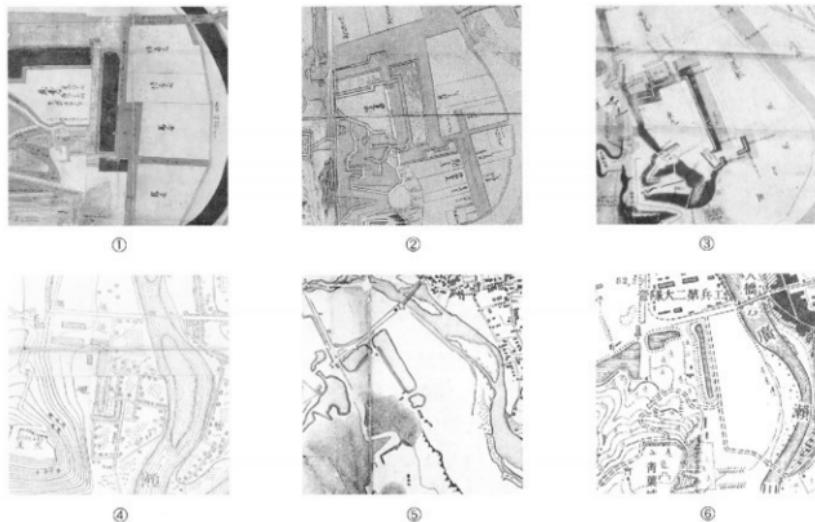
第34図 絵図・地図からみた堀の変遷

I層は現表土層である。II層は、近代以降に堆積した砂礫層で多量の炭ガラを含んでおり、調査区全域に分布する。西側斜面からの流入土で、亜炭の採掘が行われる戦後の堆積物とみられる。5層に細分した。III層は、ラミナ状の構造をもつ水性堆積層である。上面には草など湿地性の植物遺存体が集積している。III層の堆積により、堀はほぼ完全に埋没したものとみられる。IV層は、自然木や伐採痕のある木を多量に含む黒色の腐食土層である。I区中央を最深部として周囲より流れ込んでおり、明治26年の地図(第31図⑤)で現長沼の南に見られる沼(堀の残存)の底面に堆積したものと考えられる。IV層からは近代に属するレンガや堤防の土管などが出土しており、この頃、周囲で大規模な伐採等が行われたものとみられる。また、下駄、桶等の木製品が出土している。V層は、西部斜面のII層直下にみられる旧表土層である。近現代の磁器が1点出土しており、IV層堆積時の表上であった可能性がある。VI層は、III層に類似したラミナ状の構造をもつ粘質土層で、堀内の水性堆積物である。19世紀後半の漁戸差譲の急須が1点出土している(第63図1)。このVI層直下のIX層は調査区最深部にあたり、近世の堆積層とみられるところから、堀内の堆積物はII層、IV層、VI層と約6mの厚さにわたり、全て近代以降のものである。また、III・VI層は水性堆積層であり、堀は少なくともこの地点においては人為的に埋められたものではなく、明治初年より約70～80年の間に、ほぼ自然に埋没したものと考えられる。

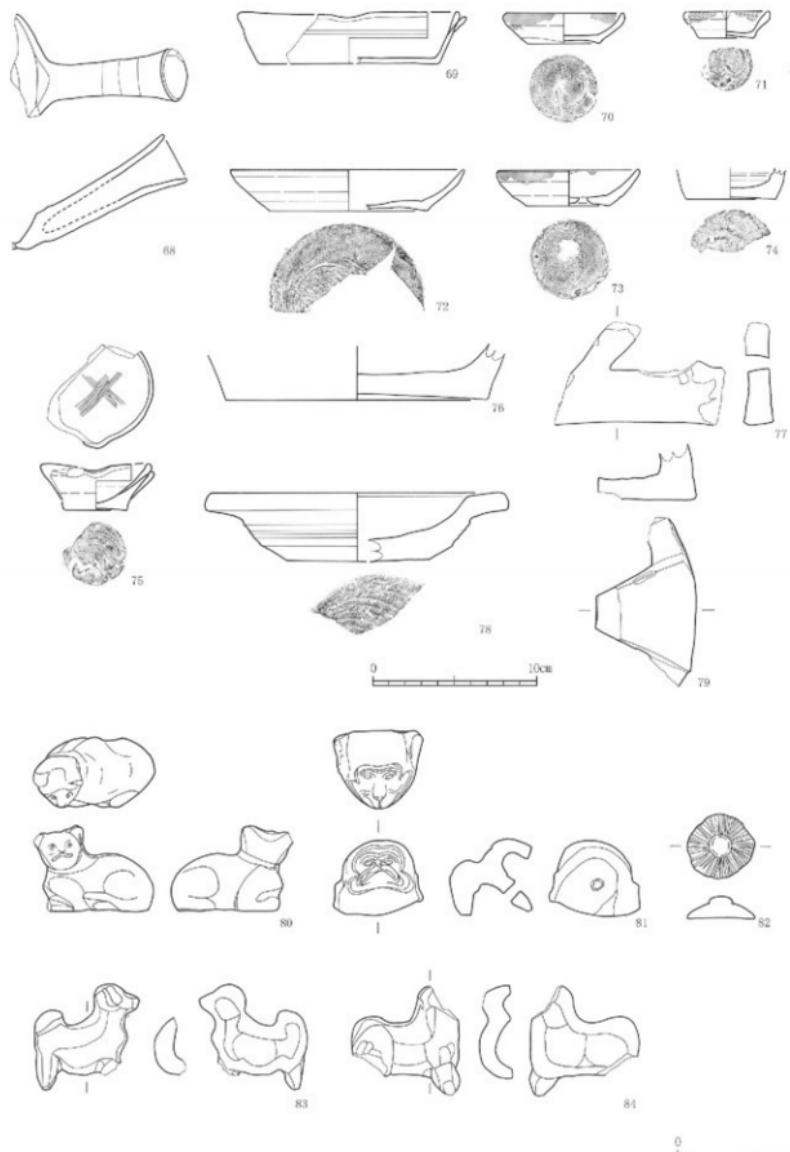
第56回 第16次調査出土培塿、土師質・瓦質土器、土製品 (68~79 : S=1/3, 80~84 : S=1/2)

瓦質土器は52点出土した。全体に破片資料が多い。1区では、ほとんどが近代以降の層から出土している。3区Ⅲ層からは14点と比較的まとまった出土がみられ、4点を示した（第55図76～79）。76は鉢の底部であるが、全体に被熱しており著しい焼けハジケがみられる。78は壺等の落とし蓋と考えられる。77、79は器種不明であるが、77については底が無く窓がつくことから、瓦灯等の可能性が考えられる。

11点あり、全て3区Ⅲ層からの出土である。破片資料が多く、種類のわかる4点を示した（第55図80～84）。80は猫でほぼ完形である。81は猿の頭部で内部に孔がみられる。頭部の可動するタイプと考えられる。82は完形で、笠とみられる。83、84は犬で中空の左右合掌作りである。内面には指圧痕が見られる。

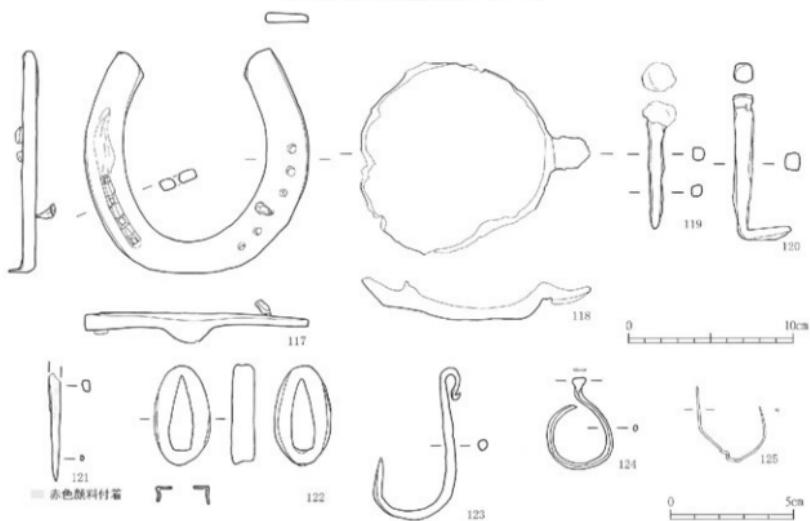
第58図 第16次調査出土金属製品1 (117~120S=1/3、121~125 : S=1/2)

26点出土した。内96%の235点が3区からの出土である。残りは1区からの出土で、2区からの出土は無い。I区では、1点を除き全て近代以降の層から出土している。III層より出土した鎌鉄(第58図121)は、杭列2西側の横杭直下から出土した。上半部が欠損しており、頭部形状は不明である。また、表面に赤錆とは異なる赤色顔料の付着が見られる。

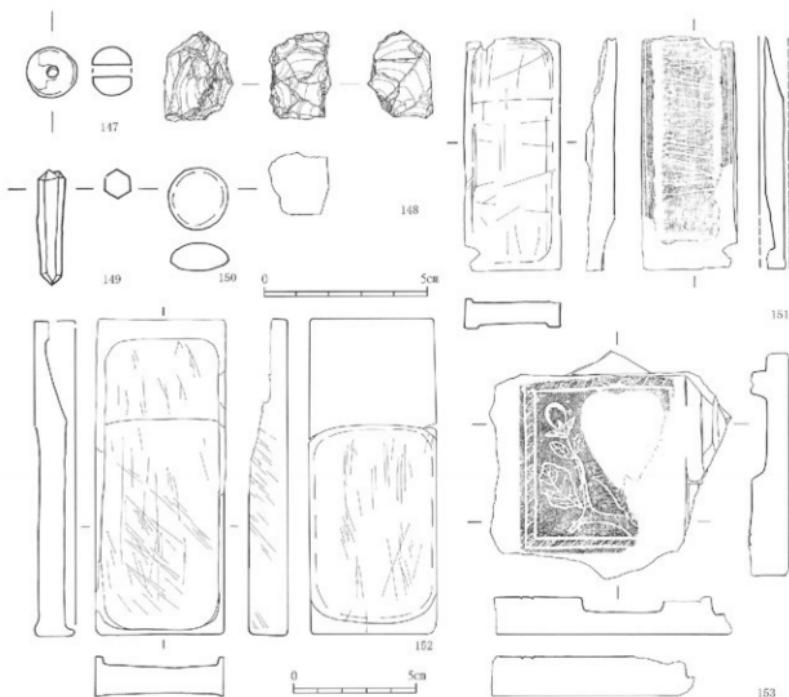
第60図 第16次調査出土ガラス・石製品 (147~150 : S=2/3, 151~153 : S=1/2)

14点出土した。2点を除き全て3区からの出土である。Ⅲ層からまとまった出土があり、ガラス玉1点、硯3点、碁石1点、火打石1点、水晶1点、不明石製品1点である。ガラス玉(第60図147)は径14.4mmで中心に孔が見られる。表面は白色であるが一部剥落し、内部から淡青色のガラスが確認される。硯は2点図示した(第60図151、152)。151は赤褐色の粘板岩製で、長さ89mm、幅35.7mmのやや小型の硯である。表面裏面が硯として利用されたものと考えられる。ただし裏面(図右側)については、加工痕とみられる幅1~2mmの線刻が縦横に残っており、加工途中で破損した可能性も考えられる。152は黒色の粘板岩製で、上部1/3で折れている。長さ145.2mm、幅58.9mmである。裏面に深さ3~4mmの肉抜きがみられる。150は碁石である。長径18mm、短径16.3mmで乳白色の白石である。149は水晶で全長32.8mmである。148は土鼈製の火打石である。正面と両側面が面的に加工されており、面の境界部分には著しい潰れが観察される。153は泥岩質の石材を加工した不明石製品である。周囲が破損しており、全体の形状は不明である。厚さは18mmで、残存最大長は110.2mmである。図の上部と左下に7mm程の段差がみられる。また、左側には幅7mm以上、深さ8mm、断面U字形の溝が彫られている。表面には、やや上部に深さ約7mmのハート形の溝がみられ、その左下には植物文様が線刻されている。その周囲は方形の二重線で区画され、二重線の間には約5mm間隔で短い斜線が見られる。さらに斜線の間には、1つ置きに、それと直交する方向で、幅0.5mm以下の線刻がなされている。硯等の可能性もあるが用途は不明である。

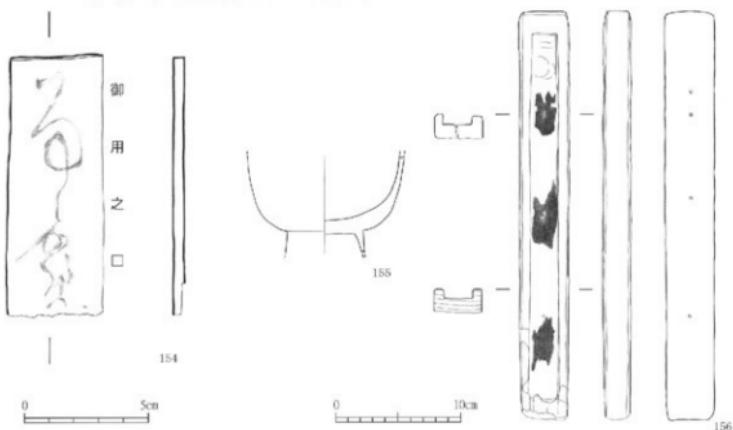
第61図 第16次調査出土木製品 1 (154 : S=1/2, 155, 156 : S=1/4)

50点全て1区からの出土である。木筒、漆器柄、下駄、桶等がみられる。第61図154は木筒である。下半部が欠損している。「御用之口(錐力)」の墨書きがみられる。155は漆器の柄である。内面朱漆、外側黒漆で文様等は見られない。156は用途不明の箱型木製品である。底面に少なくとも4つの孔が見られる。157は黒漆の上に朱漆で文様(?)を表現したものである。158、159は下駄である。160~162は桶・樽の一部である。162はいわゆる提桶である。

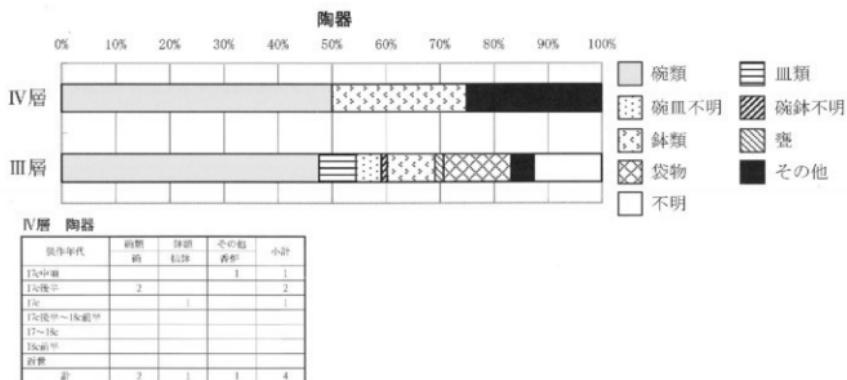
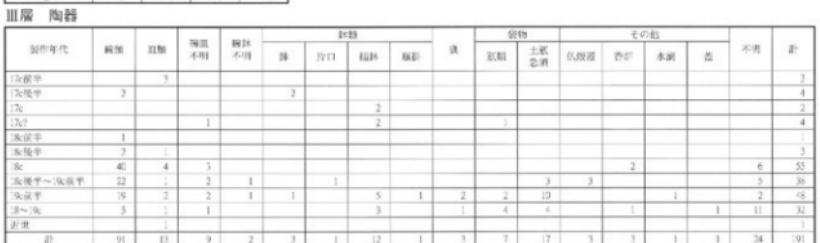
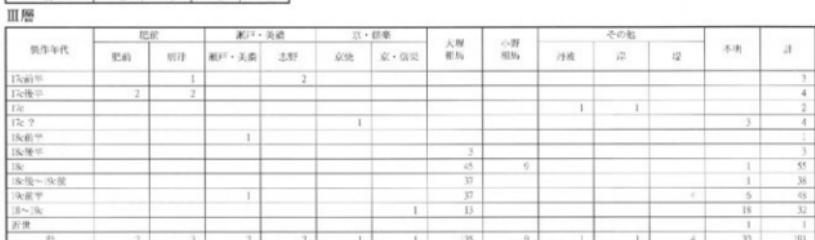
第74図 第16次調査3区Ⅲ・Ⅳ層出土陶器製作年代別器種組成

器種組成については第73、74図、陶器の産地別組成については第75図に示した。磁器の器種組成についてみると、Ⅳ層は出土点数が10点と少なく量比について議論できる状況はないが、皿類が半数を占め瓶類、碗類がこれに続く。Ⅲ層は、碗類が48%で最も多く、次いで皿類が16%、瓶類が5.9%である。この他、点数は少ないが蓋物、猪口、段重、香炉、紅皿、水滴などが出土している。製作年代別にみると、皿類が17世紀中頃から18世紀前半の間に収まるのに対し、碗類が18世紀後半から19世紀前半を主体としており顕著な違いが見られる。Ⅲ層出土陶磁器では、製作年代が異なり、かつ比較的高い接合率を示す資料が共存している(第29表)。少なくとも接合率の高い資料については混入などではなく19世紀前半に廃棄されるまで伝世し、同時期に使用されていたものと考えられる。陶器は、Ⅳ層では4点と少なく碗、擂鉢、香炉がみられる。Ⅲ層では、碗類が48%で半数を占め、袋物、鉢類、皿類がこれに続く。他には仏壇器や香炉、水滴などが出土している。

産地別組成については、磁器は136点中132点(97%)が肥前で次いで瀬戸美濃(瀬戸美濃? 5点を含む)が13点(10%)である。陶器は、Ⅳ層で肥前、丹波、岸がみられる。Ⅲ層では、大堀相馬が135点と全体の71%を占める。他は全て10点以下で、小野相馬、肥前、瀬戸美濃、堤がみられる。他には、僅かであるが京・信楽、丹波、岸がみられる。今回詳細な比較は出来なかつたが、概ね同時期の二の丸と同様の傾向を示すものと思われる。

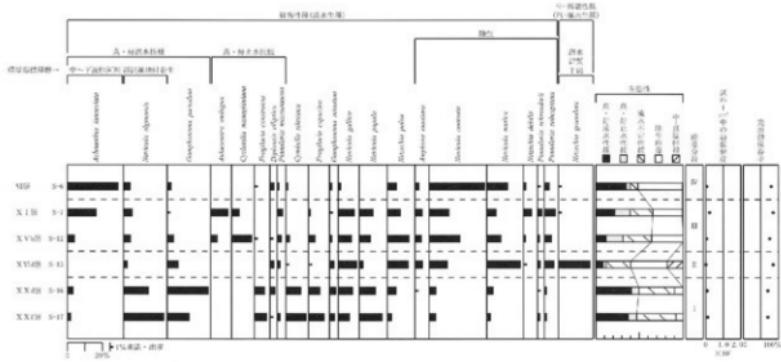
第76図 第16次調査1区堆積層における主要珪藻ダイアグラム

## 仙台城跡発掘調査16次調査1区堆積層における主要珪藻ダイアグラム

## 仙台城跡発掘調査16次調査 1区北岸堆積層における主要珪藻ダイアグラム

仙台城跡発掘調査16次調査1区西岸堆積層における主要珪藻ダイアグラム

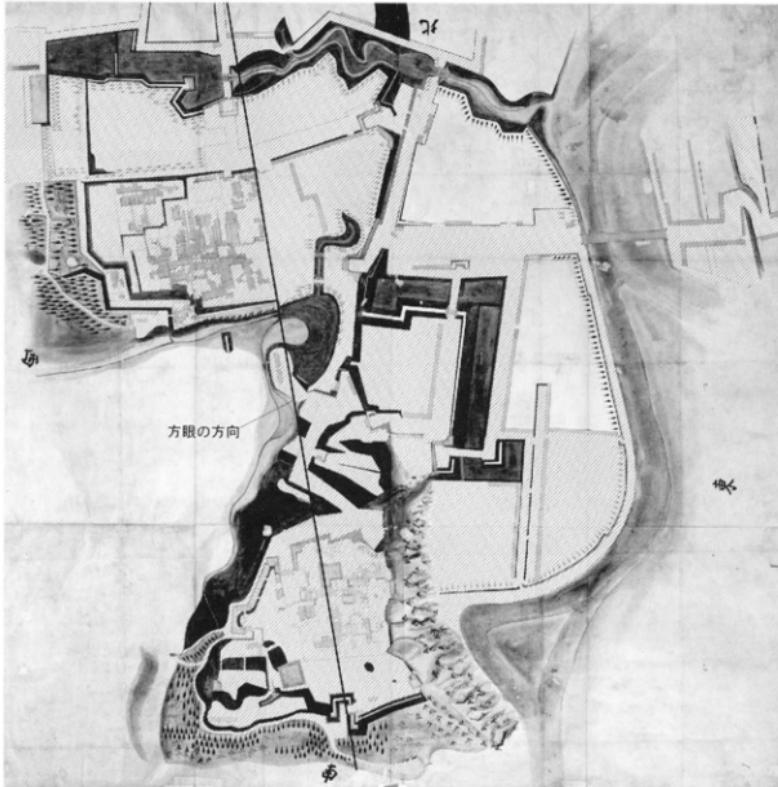
第77図 「肯山公造削城郭木写之略図」の方眼範囲（斜線部）と方眼方向

「肯山公造削城郭木写之略図」（以下、「木写之略図」という）は、本丸と二の丸の建物跡を内部の部屋割りまで描いた絵図である。しかし、存在しなかった天守などが描かれており、計画図的性格が考えられている。本図については佐藤巧氏により詳細な検討が行われており、「天和以前、即ち延宝年代頃における城郭改造整備計画図の如きものでないかとみられる。」（佐藤:1986）とされている。また、阿部和彦氏は「仙台城の建築」（阿部:2001）において、当初は延宝年間末から天和初年に作製された模型の下図であり、のちに大部分の居館部を書き加え元禄年間の中期ころに現状のような形式になったと考えられる、としている。
