仙台市文化財調査報告書第316集

仙台市高速鉄道東西線関係遺跡発掘調査(3)概要報告書

2007年3月

仙台市教育委員会

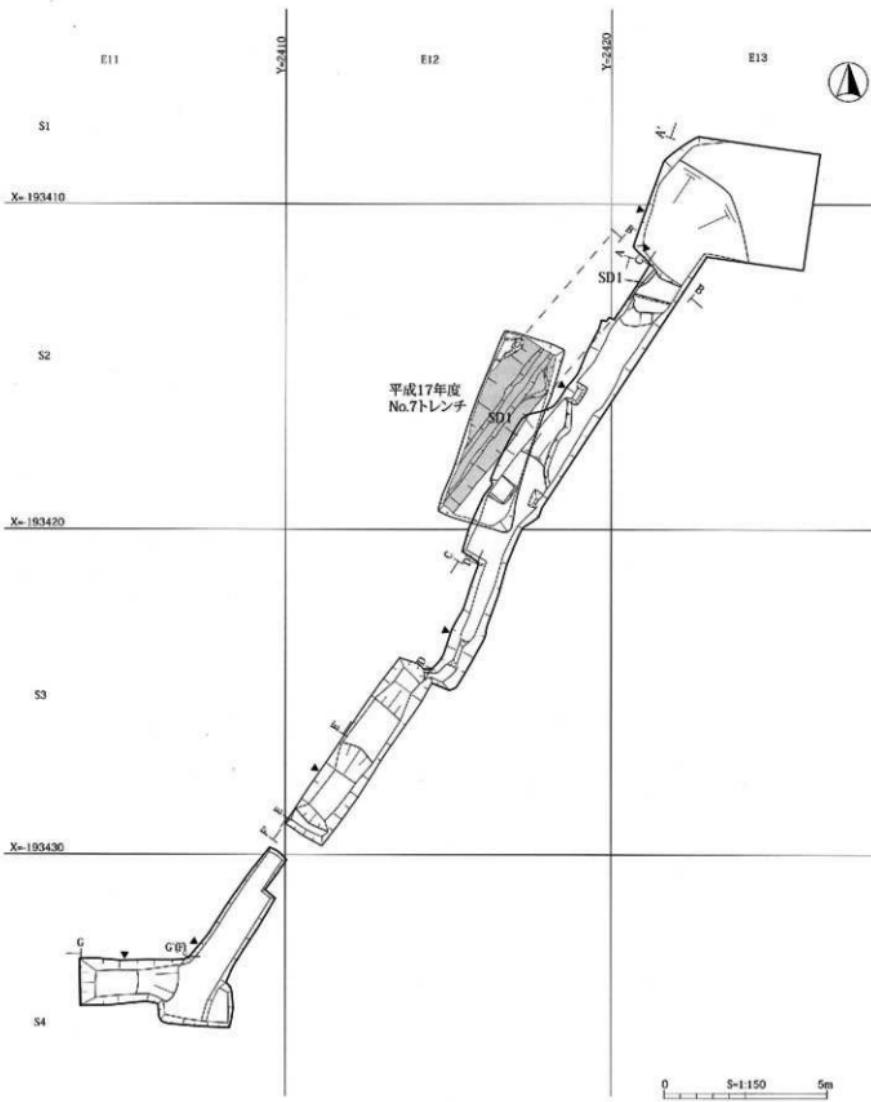
第5図 No.9トレンチ遺構全体図

S1-E13～S4-E11グリッドにかけて位置し、標高は38.5～39.0mである。トレンチは公園敷地内の緑地帯及び遊歩道部分に、南北方向を長軸とした32m×1.5mの規模で設定した。ただし、緑地帯の樹木保護、遺構確認の必要性に応じ、トレンチ幅の変更を行った。調査面積は約56m²である。調査区中央部から北側では、にぶい黄褐色砂質シルト層上面で遺構検出を行い、溝跡1条（SD1）を検出し、北側西壁断面で性格不明遺構1基（SX1）を確認した。調査区南側は近・現代の盛土などが全面に広がっていたため、S3-E12グリッド南西部に2.8m×1.5mの規模のサブトレンチを設定し掘り下げを行った結果、地表面より約130cm下まで搅乱土が堆積しており、遺構の検出は困難と判断し土層断面の記録を行い調査を終了した。出土遺物は近・現代の盛土及び搅乱土から陶器片・磁器片・ガラス片などが出土している。

溝跡は調査区北側で確認した。北側はマンホール立坑により壊されており、残存状況は不良である。確認した範囲での規模は長さ75cm、幅235cm、深さ100cmである。断面形態はV字状を呈し、土層観察でSX1に切られるのを確認した。堆積土は6層に分層できる。4層～6層は水成堆積である。遺物は出土していない。遺構検出位置、断面形態から前年度№7トレンチで確認した溝跡と同一遺構と考えられる。

性格不明遺構は調査区北側西壁のみで確認したため、平面形態は不明である。検出した規模は幅170cm、深さ90cmで、断面形態は台形状を呈する。土層観察でSD1を切るのを確認した。堆積土は4層に分層できる。出土遺物は1層から磁器片が1点出土している。時期・性格などの詳細は不明である。

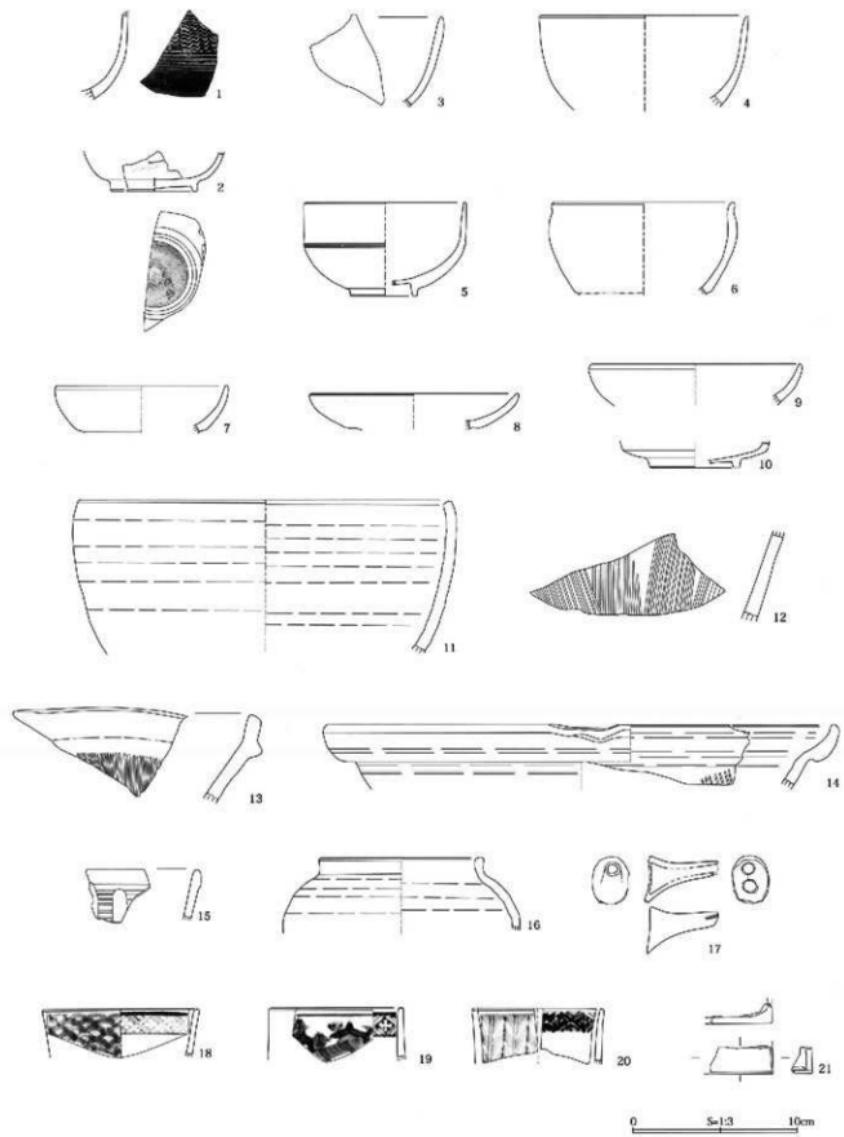
第9図 No.9 トレンチ出土遺物（1）

遺物は近・現代の盛土及び搅乱土から陶器58点、磁器50点、瓦24点、土師質土器13点、砥石1点、ガラス片3点、繩文土器2点が出上しており、陶器及び磁器は17～18世紀のものが多い。これらの内27点を図示した。図版番号1～17は陶器、18～26は磁器、27は磁石である。

陶器 1～3は肥前産である。1は鉢か碗で外面に波状文と沈線文が描かれている。2は色絵碗で外面に草花文が描かれている。時期は17世紀後半のものである。3は碗で時期は17世紀後半のものである。4は小野相馬産の碗で時期は18世紀のものである。5は大堀相馬産の櫻折碗で時期は18世紀のものである。6は瀬戸・美濃産の天目茶碗で時期は17世紀中頃のものである。7～9は小野相馬産の皿で時期はいずれも18世紀のものである。10は肥前産の鉢で時期は17世紀以降のものと思われる。11は小野相馬産と思われる鉢で時期は不明であるが、近世に属すると思われる。12は備前産と思われる櫻鉢で詳細な時期は不明であるが、近世に属すると思われる。13は在地産と思われる櫻鉢で時期は18～19世紀にかけてのものである。14は瀬戸・美濃産の櫻鉢で時期は18世紀前半のものである。15は瀬戸・美濃産の香炉で蓮弁文が施される。時期は18世紀頃のものと思われる。16は在地産と思われる小型甌で時期は18～19世紀のものである。17は人頭相馬産の十甌で時期は19世紀前半のものである。

磁器 18～22は肥前産である。18～20は筒茶碗で18は外面に吉海波文、19は家屋文、20は矢羽文が、内面にはいずれも四方棒文が描かれている。時期は18世紀後半から19世紀初頭のもの、19が18世紀中頃から後半のもの、20は18世紀後半から19世紀初頭のものである。21は水滴で、近世に属すると思われる。22は折線皿で時期は17世紀前半のものである。23は波佐見産と思われる皿で、時期は17世紀後半から18世紀前半のものである。

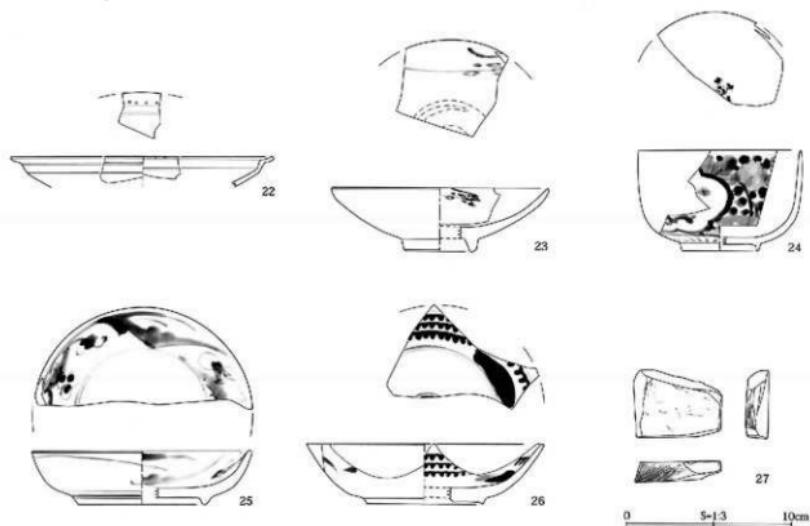
第10図 №9トレンチ出土遺物（2）

のである。24・25は肥前産の染付である。24は碗で外面に草花文、内面に五弁花文が描かれている。時期は18世紀後半から19世紀初頭のものである。25は皿で外面に蔓草文、内面に草花文が描かれている。時期は18世紀のものである。26は瀬戸・美濃産の皿で外面には草文、内面にはみじん唐草文が描かれている。時期は19世紀中頃のものである。

石製品 27は磁石で、石材は凝灰岩である。

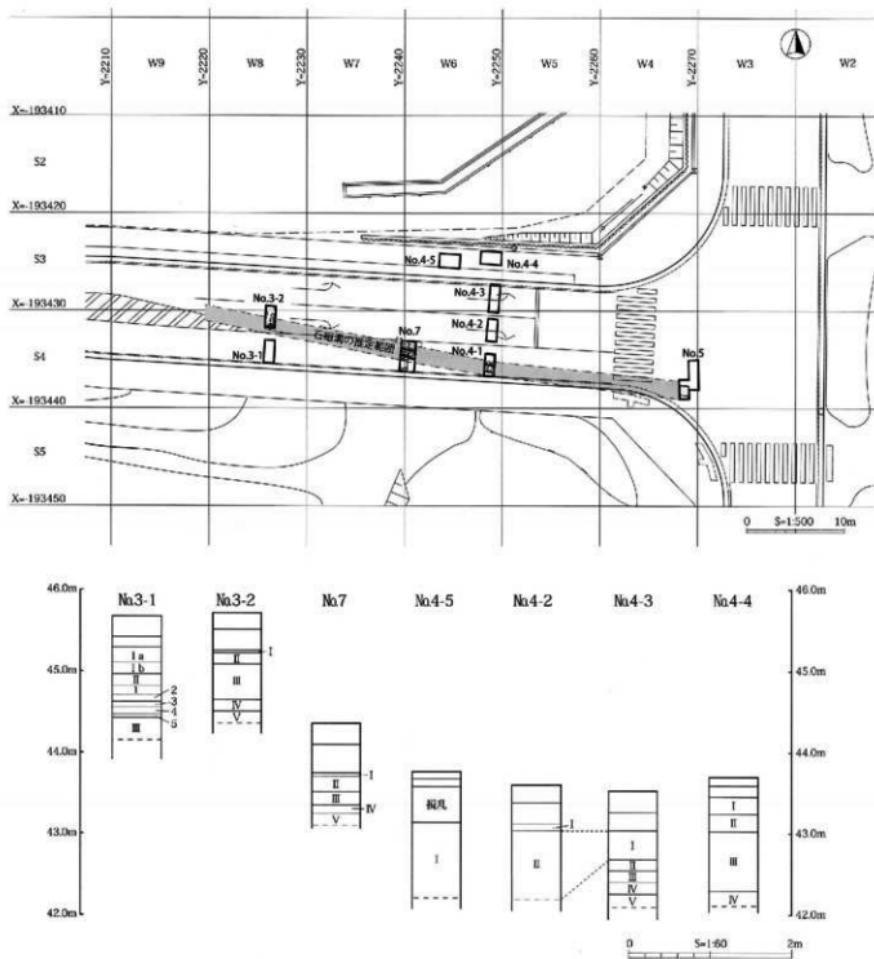
第1図 仙台城跡周辺地区（B区） トレンチ設定図・土層柱状図

近世または近代の整地層は試掘坑No.3-2、No.4-1、No.5、No.7で確認した。その内試掘坑No.4-1、No.5、No.7の整地層上面で石組溝(SD I)を検出したため、これらの層はそれぞれ対応関係にある。試掘坑No.3-1では、近・現代の盛土層直下に版塗層が確認された。その他の試掘坑では近・現代の盛土直下は礫を多く含んだ自然堆積層とみられ、試掘坑No.4-2のII層とNo.4-3のI層は対応する。

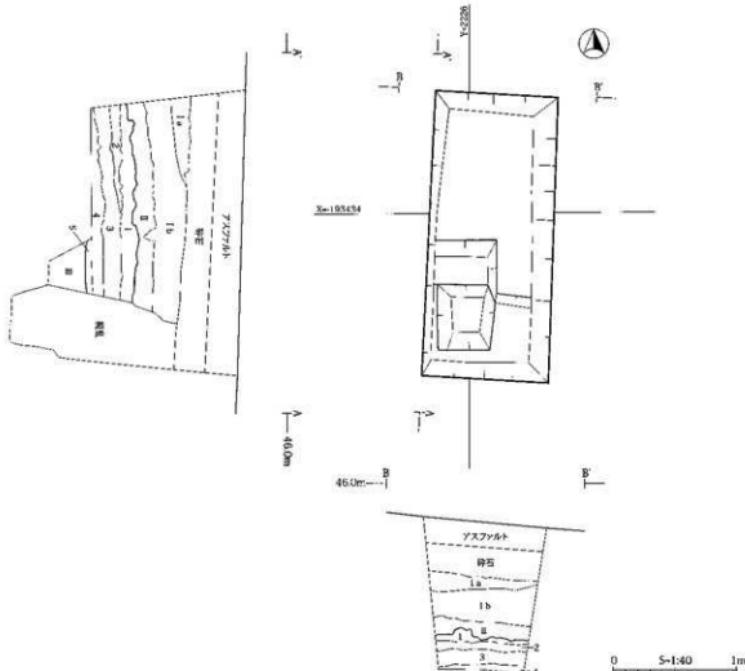
第2図 試掘坑No 3-1 平面図・断面図

S4-W8グリッドに位置し、標高は45.5～45.7mである。試掘坑は南北方向に長軸を設定し、規模は2.3m×1mの長方形で調査面積は2.3m²である。基本層序は大別で8層、細別で9層に分層できる。I・II層は近・現代の盛土、1～5層は版築層、III層は砂礫を多量に含んだ自然堆積層とみられる。

版築層は何らかの遺構と考えられるが、その広がりが試掘坑外にも延びるため、詳細は不明である。山上遺物は3層より磁器片が4点、土師器片が1点、上師質上器片が1点出土しており、その内3点を示した。第11図の1は在地産と思われる烟徳利で、時期は19世紀中頃、2は波佐見産と思われる皿で時期は17世紀のものである。3は肥前産の筒茶碗または鉢で時期は17～18世紀のものである。版築層の構築時期は出土遺物から19世紀中頃以降と考えられる。その他、各層上面にて遺構検出を行ったが、遺構は検出されなかった。出土遺物はIII層から剥片石器が1点出土しており、石材は頁岩である（第11図-6）。

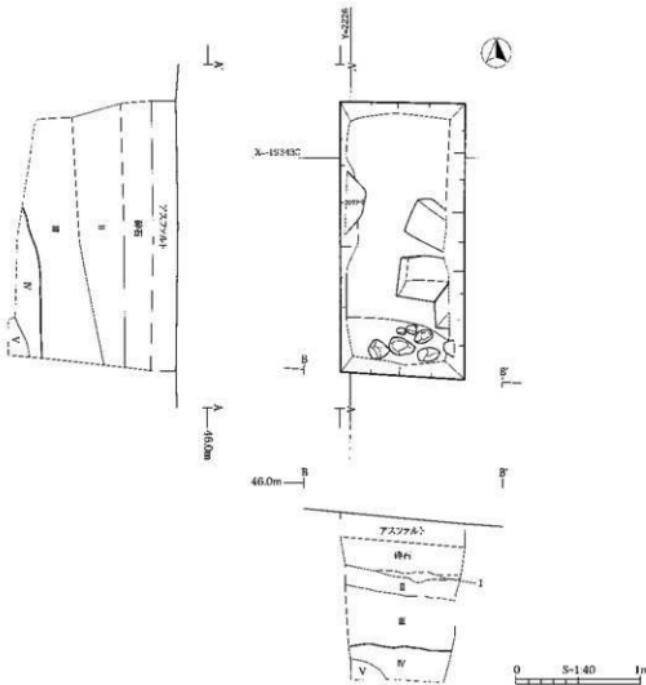
第3図 試掘坑No.3-2 平面図・断面図

S3・4-W8 グリッドに位置し、標高は 45.6 ~ 45.8m である。試掘坑は南北方向に長軸を設定し、規模は 2.2m × 1 m の長方形で調査面積は 2.2 m² である。基本層序は 5 層に分層できる。I ~ III 層は近・現代の盛土、IV 層は近世・または近代の整地層、V 層は溝の堆積上の可能性がある。遺構は IV 層で溝 1 条 (SD I) を検出した。

SD I は試掘坑南側で検出し、底面のみが残存する。主軸方位は N-84°-W で、残存する規模は長さ 84 cm、幅 18 ~ 36 cm である。底面には扁平な自然縫を数き詰めている。SD I は遺構検出位置、主軸方位、IV 層で石組溝

を構築したと考えられる角礫が混入していたことから試掘坑No 4-1・No 5・No 7で検出した石組溝と同一遺構と考えられる。

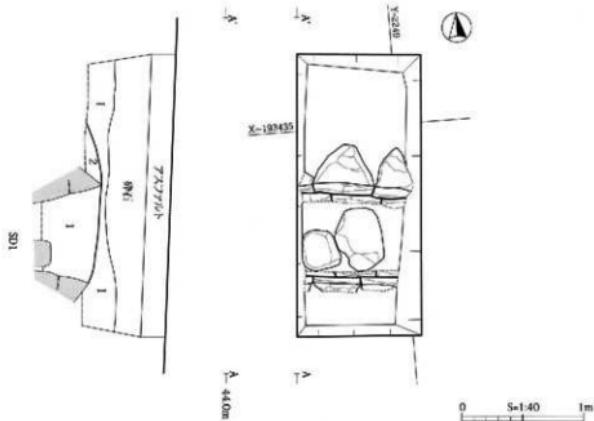
第4図 試掘坑No 4-1 平面図・断面図

S4-W6グリッドに位置し、標高は43.4～43.6mである。試掘坑は南北方向に長軸を設定し、2.4m×1mの長方形で調査面積は2.4m²である。遺構は石組溝（SD1）を検出した。

SD1は試掘坑中央よりやや南側で検出した。主軸方位はN·84°Wで、検出した規模は長さ86cm、上幅70～76cm、下幅50～58cm、深さ50cmを測る。断面形は逆台形を呈し、底面には大きさ30～50cmの自然礫が配される。石組は間知石を2段に積み、内側に面を揃えて構築されていた。遺物は出土していない。

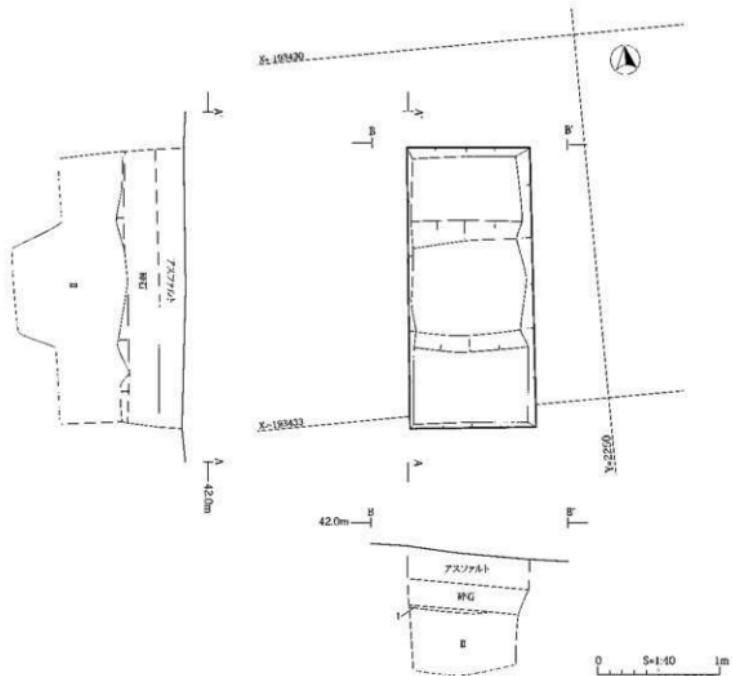
第5図 試掘坑No.4-2 平面図・断面図

S4-W6グリッドに位置し、標高は43.5～43.6mである。試掘坑は南北方向に長軸を設定し、2.3m×1.4mの長方形で調査面積は3.2m²である。基本層序は2層に分層できる。I層は近・現代の盛土、II層は自然堆積

層である。II層上面にて遺構検出を行ったが、遺構は検出されなかった。また、試掘坑中央部に 1m × 0.9m のサブトレンチを設定し、約 50cm 挖り下げ遺構検出を行ったが遺構は検出されなかった。遺物は出土していない。

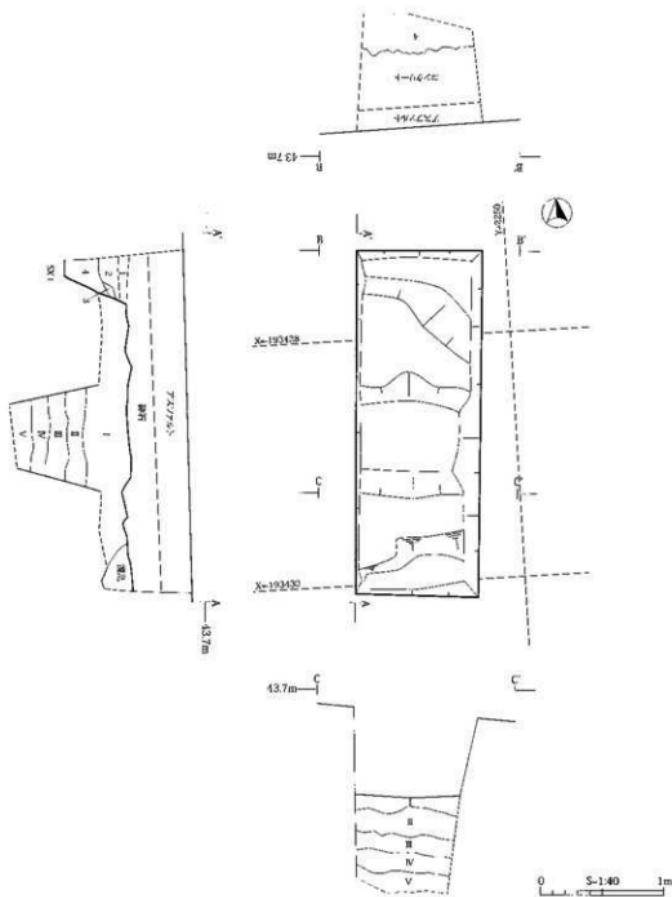
第6図 試掘坑No.4-3 平面図・断面図

S3-W6 グリッドに位置し、標高は 43.4 ~ 43.6m である。試掘坑は南北方向に長軸を設定し、2.8m × 1m の長方形で調査面積は 2.8 m² である。基本層序は 5 層に分層できる。II 層上面で遺構検出を行い、SX1 を検出した。遺物は 1 層から鉄製品が 1 点出土している。

SX1 は試掘坑北側で検出した。検出した規模は長さ 90cm、上幅 68cm、下幅 46cm、深さ 54cm を測る。形状は調査以外にも延びるため不明である。堆積層は 4 層に分層できる。遺物は出土していない。時期・性格などの詳細は不明である。

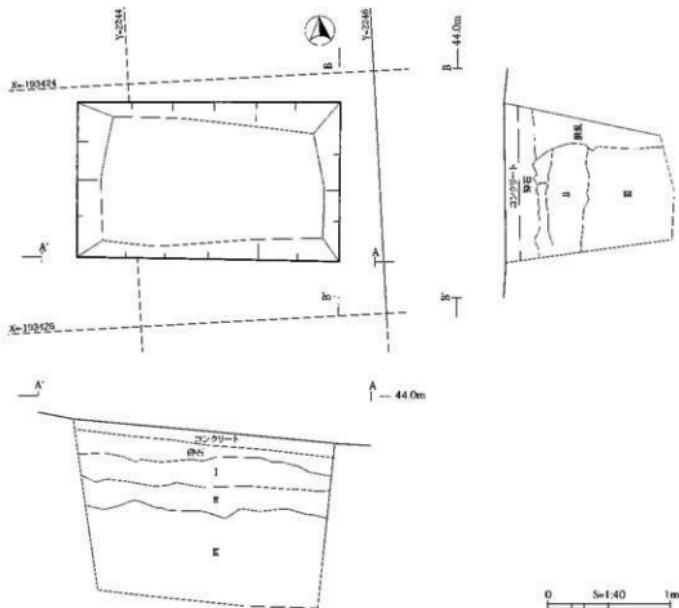
第7図 試掘坑No 4-4 平面図・断面図

S3-W6 グリッドに位置し、標高は 43.6 ~ 43.8m である。試掘坑は東西方向に長軸を設定し、2.1m × 1.3m の長方形で調査面積は 2.73 m² である。基本層序は 4 層に分層できる。I ~ III 層は近・現代の盛土、IV 層は自然堆積層と考えられる。IV 層は試掘坑底面でのみ確認したため、断面図には反映されていない。IV 層上面で遺構検出を行ったが、遺構を検出することはできなかった。遺物は I ~ III 層より陶磁器片が 8 点出土しており、その内 1 点を図示した。第 11 図の 5 は堤産の鉢で時期は 19 世紀中頃以降のものと考えられる。

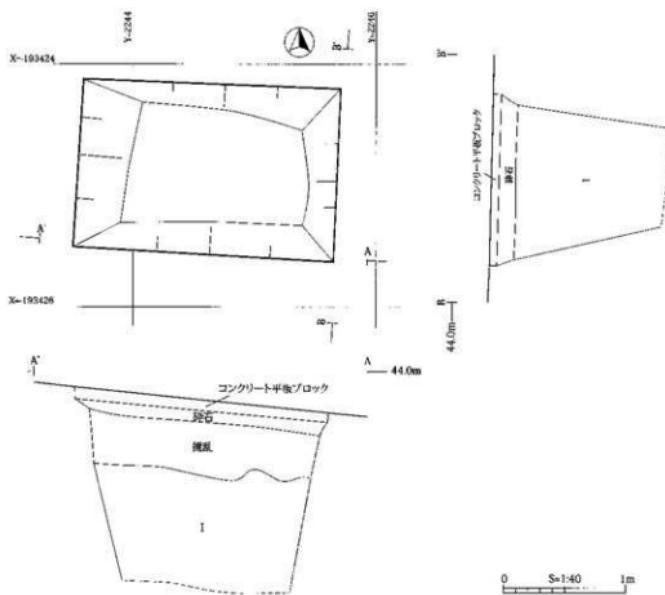
第8図 試掘坑No.4-5 平面図・断面図

S3-W6 グリッドに位置し、標高は 43.6～43.9m である。試掘坑は東西方向に長軸を設定し、2.1m × 1.4m の長方形で調査面積は 2.94 m² である。地表面より 1.6 m 挖り下げたが、自然堆積層を確認するには至らなかった。遺物は近・現代の盛土及び搅乱土から陶磁器片が出土している。

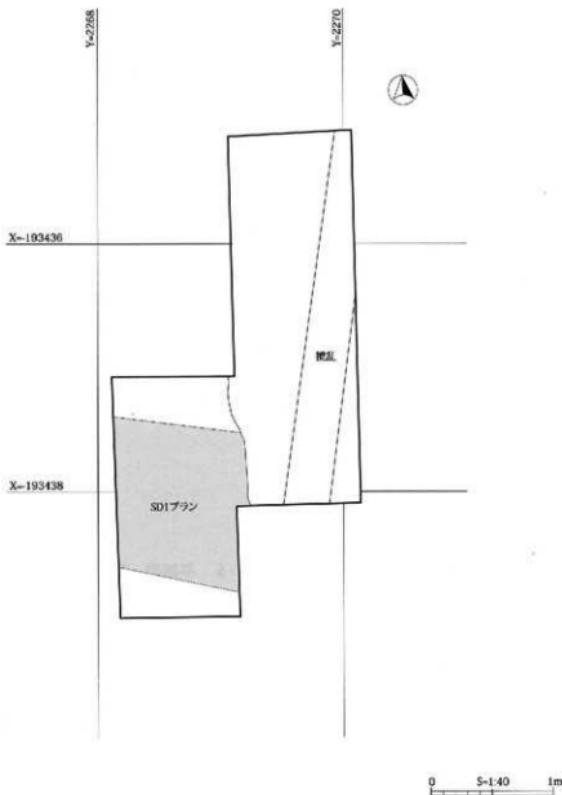
第9図 試掘坑No.5 平面図

S4-W4 グリッドに位置し、標高は 42.4m である。試掘坑は南北方向に長軸を設定し、3 m × 1 m の規模で調査を行ったが、試掘坑ほぼ全域に現代の擾乱が及んでおり、南西隅の僅かな範囲でしか石組溝を検出できなかつたため、南西側に試掘坑を拡張した。調査面積は約 5 m² である。地表面より約 1 m 挖り下げた地点で石組溝（SD 1）を検出した。

SD 1 は試掘坑南西側で検出した。主軸方位は N -78° - W で、検出した範囲での規模は長さ、上幅とも 1 m である。遺物は出土していない。

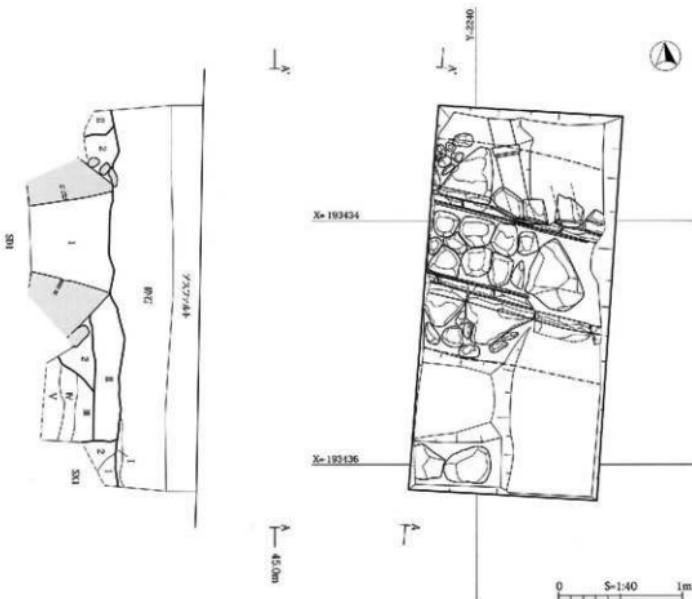
第10図 試掘坑No 7 平面図・断面図

SD 1 は試掘坑中央部で検出した。主軸方位は N-76°-W で、検出した規模は長さ 1.4m、上幅 75 ~ 88 cm、下幅 50 ~ 55 cm、深さ 60 cm を測る。断面形は逆台形を呈し、底面には扁平な自然礫が敷き詰められている。石組は間知石を 2 段に積み、内側に面を揃えて構築されていた。また、検出した石組溝の北壁中央部には石組上段の間知石を取り除き、土管を配管している痕跡を 2 箇所検出した。堆積土は 2 層に分層でき、1 層は溝内堆積土、2 層は掘り方堆積土である。1 层では廃絶時に投棄された間知石を検出した。遺物は陶磁器片、ガラス片、鉄製品などが出土している。使用時期は出土遺物より、19 世紀に構築され、近代以降に廃絶されたものと考えられる。

SX1 は試掘坑南西側で検出した。検出した規模は長さ 70 cm、幅 36 cm で、形状は調査区外にも延びているため不明であるが、大きさ 40 cm 程の礫を 2 石埋設している。試掘坑西壁断面の土層観察で II 層から掘り込まれ、堆積土は 2 層に分層できるのを確認した。遺物は出土していない。時期・性格などの詳細は不明である。

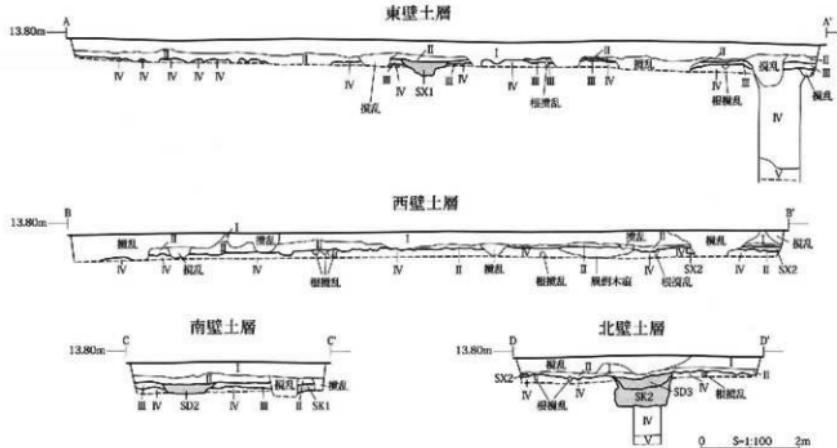
第4図 基本土層断面図

I層は現代の盛土層である。層厚約30～40cmを測る。II層は灰黄褐色シルトで、盛土以前の耕作土である。調査区全域に分布する。層厚は北側で10cm、南側で30cmを測る。III層は黒褐色シルトである。調査区の大部分で上層のII層に削平を受けており、わずかに南側部分で分布する。層厚5～25cmを測る。検出遺構の一部はIII層からの掘り込みを確認している。遺物は土器片が1点出土している。IV層は黄褐色粘土質シルトで、粗砂を含む自然堆積層である。調査区全域に分布しており、一部、II層に削平を受けている。大部分の遺構確認面で、その多くは直上にIII層の分布が認められない。2箇所の深掘区の断面観察の結果、層厚は北側で約120cm、南側で約180～200cmを測る。なお、深掘区においてIV層の細分は行っていない。V層は深掘区断面観察により確認された赤褐色砂礫層で自然堆積層である。径2～5cmの自然礫主体で粗砂を多く含む。検出した面積が狭く詳細は不明である。V層上面の標高は北側の深掘区1で約12.0m、南側の深掘区2で約11.0～11.2mを測り、堆積状況は南側に下る傾斜をもつようである。

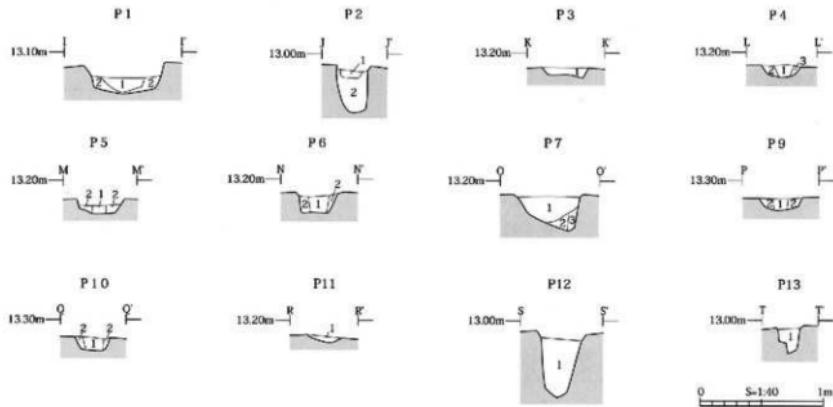
第10図 ピット断面図

ピットはIV層上面において12基を検出した。その中で、P1、4~6、9、10の6基で柱痕跡を検出した。明確に展開し、建物を構成するものはない。いずれも、平面形は円形ないし椭円形を呈し、上端径は25~45cm、下端径は15~40cm、深さは10~25cmを測る。P12はSD2に切られる。なお、P4についてはSX1を切ることからIII層上面に伴うと考えられる。堆積土は単層~3層からなり、粘土質黒褐色シルト、粘土質暗褐色シルト、粘土質明黄褐色シルト、粘土質灰黄褐色シルトなどである。遺物はP1の掘り方埋土よりロクロ土器1点、P12堆積土より非ロクロ土器1点が出土しているが、いずれも細片のため図化し得なかった。なお、P8は堆積土からコンクリート塊が出土したため欠番とした。

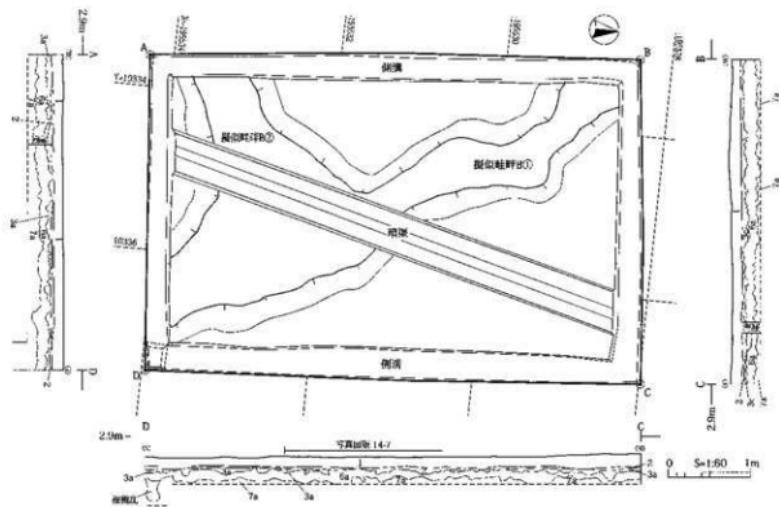
第21図 No.41 試掘調査区 7a 層上面平面図・壁断面図

3a層下面の平面精査の後、6a層中で平面精査を行ったところ、7a層が帶状に分布する状況を確認した。これは6a層水田跡の擬似畦畔Bと考えられる。その後、7a層上面でT字状の擬似畦畔Bを検出した（第21図、写真図版6-7）。7a層上面と擬似畦畔Bの比高差は5cm前後である。擬似畦畔B①の方向はN-32°Wで、下端幅は約1.2mである。擬似畦畔B①と交わる擬似畦畔B②の方向はN-58°Eで、下端幅は約1.3mである。
