史跡 土浦城跡

—茨城県指定史跡土浦城跡の整備に伴う埋蔵文化財発掘調査報告書—

土浦市教育委員会
土浦城跡調査委員会

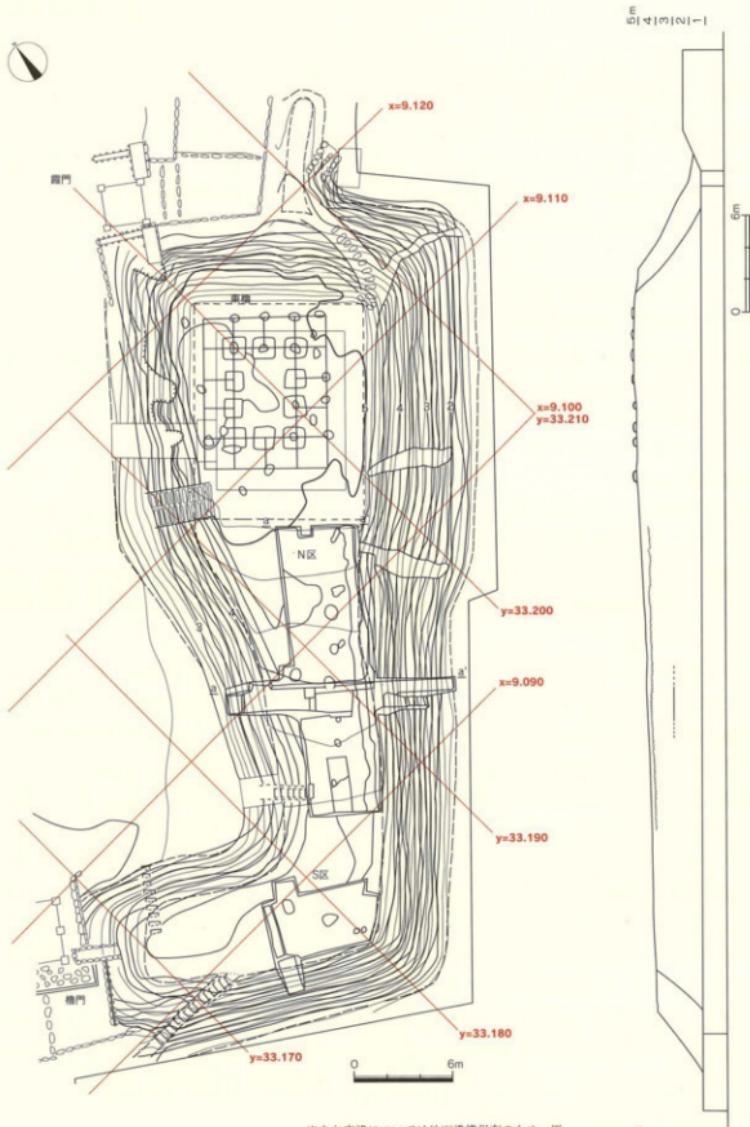
第7図 本丸東側土塁全体図

車なお東櫓については地下遺構保存のため、原位置より東側（濠側）～50cm、南側（櫓門側）～60cm移動して復元されている。
よって遺構と東櫓の現状は一致しない。

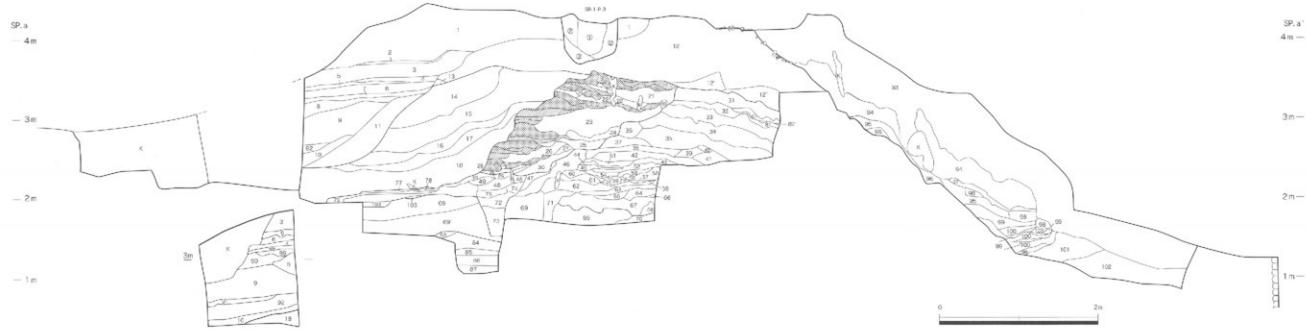
- SP.a
— 4m —
- SP.a'
— 4m —
- 3m —
2m —
1m —
0 — 2m —
1. 暗褐色土 (10YR 3/3) 鋼鉄鉱粒多量。
 2. 黒褐色土 (10YR 2/3) 砂少量。
 3. 暗褐色土 (10YR 3/3) 砂多量、褐鉄鉱粒少量。
 4. 黑褐色土 (10YR 3/2) 炭化少量、砂多量。

5. 黑褐色土 (75YR 3/3) 砂中量。
 6. 黑褐色土 (75YR 4/3) 砂中量、褐鉄鉱中量。
 7. 暗褐色土 (10YR 3/4) 砂中量。
 8. 黑褐色土 (10YR 2/3) 鋼鉄鉱微量、縛まりやや強い。
 9. 暗褐色土 (10YR 3/4) 炭化物少量。
 10. 黄褐色土 (75YR 4/4)

今回確認した中では2番目に古い時期の土壙に相当する部分で、褐色・暗褐色土等を主体とする土層である。土質は基本的にはⅡ期と同様で、砂や粘質土を含まない陸成土と考えられるもので、比較的厚さの薄い土層を水平に積み上げているが、版築のように固い締まりはない。土壙西側基底部先端

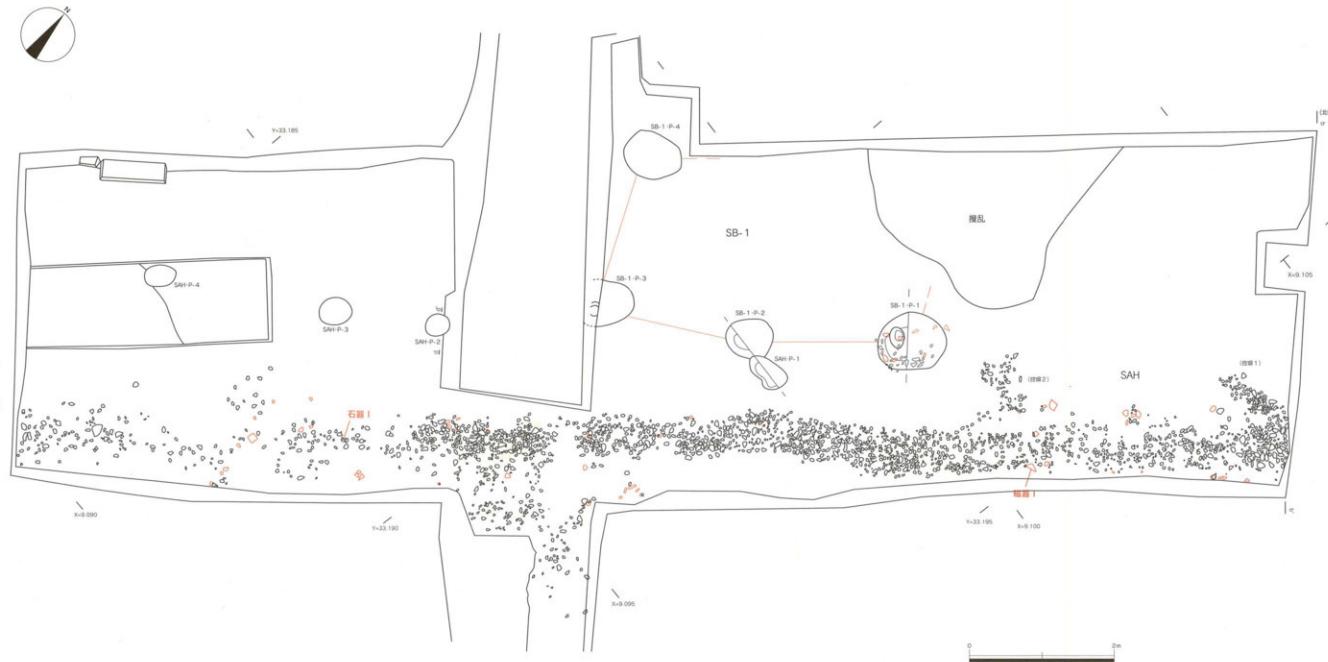
第13図 土塁上面の遺構配置図（北区）

形状は断面台形である。土壙の傾斜は外側が約40度、内側が約30度である。なお、完全な断ち割りではないため上壙外側（濠側）については未確認ではあるが、濠側土層との土質の違いや傾斜角度より推定すると、今回の調査範囲が概ね各期共通の土壙外側に該当するのではないかと推定される。この面に属する遺構としては断面に観察されたPitがあるが、第2期土壙構築までには埋め戻されていたと考えられる。

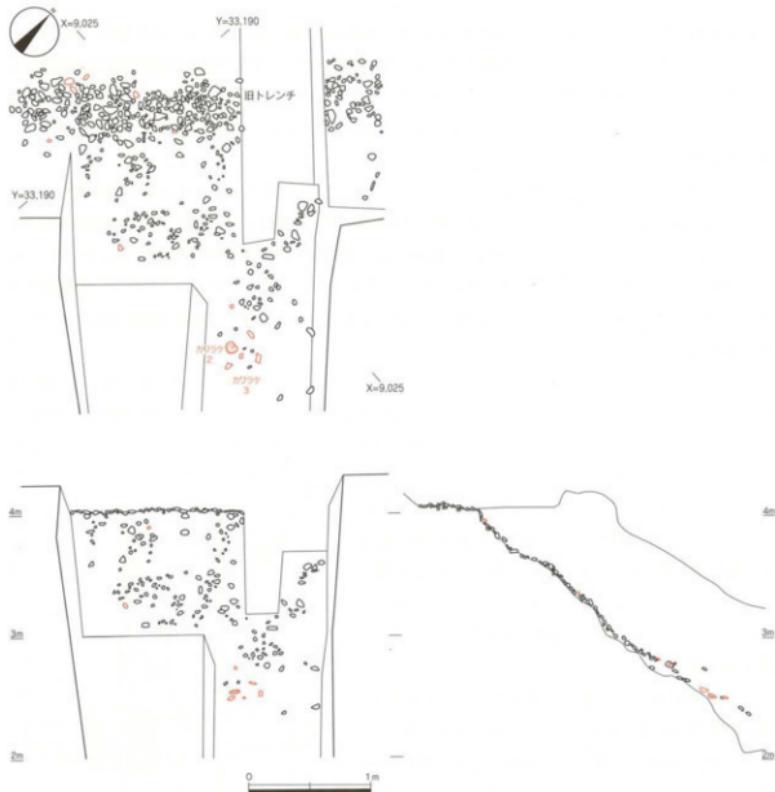
第15図 土塁葺石状遺構平面・見通・断面図

された堀跡の基礎石敷に一体的に接続しており、整備計画が堀と一体のもので、施工時期も同一であったことを物語っている。今回確認された葺石面の幅は土塁トレンチの幅約2m分であるが、北区内で堀跡が確認された部分の土塁外側をピンポールを用いて探査してみたところ地下に手ごたえが感じられるので、この堀跡が確認された部分については、斜面に何らかの形で葺石が遺存している可能性が推定される。ちなみに土塁内側や外側下部では、葺石面はおろか円碟も確認することが出来ないので、あくまでも葺石面が存在するは土塁濠側の上部だけなのである。

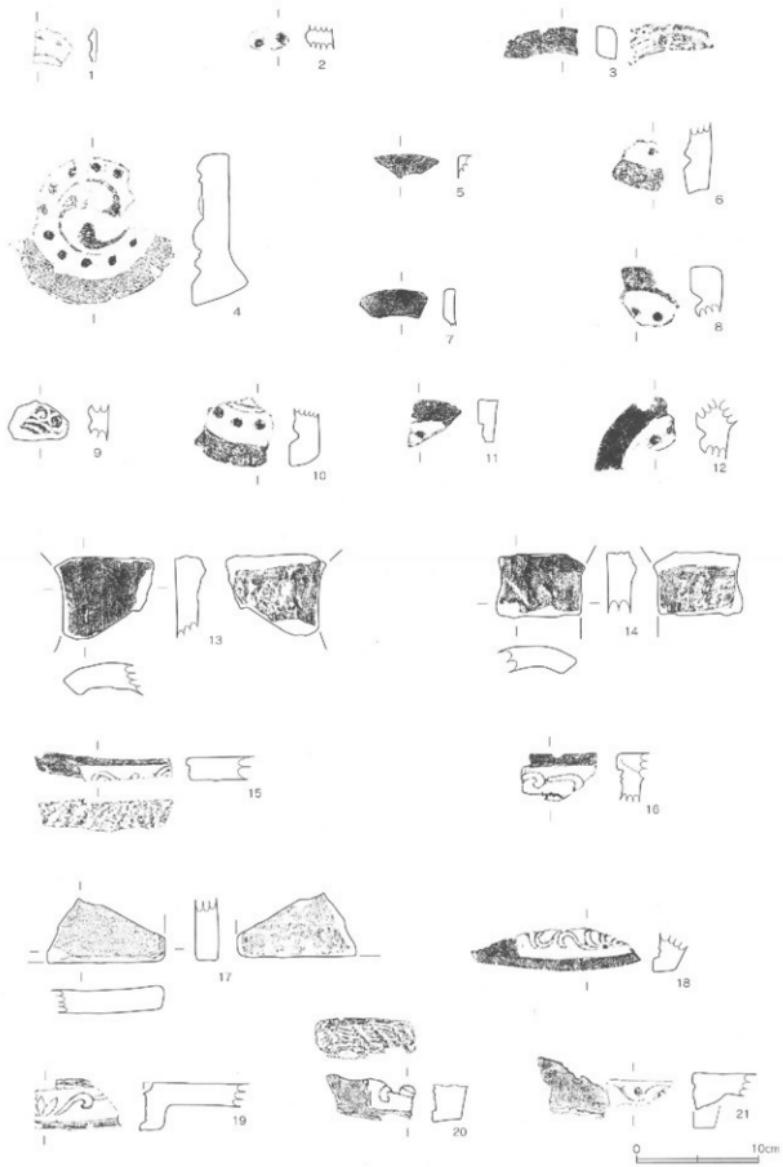
第21図 出土瓦類実測図（1）軒丸・軒平瓦

(1)・(2)は建物跡の基礎地業掘り方内から出土したもので、連珠文の一部である。(1)の瓦は製作に当たって使用された真土の部分で瓦当面が剥離している。(3)は土壘トレンチ中の濠側上層から出土したもので、剥離した周縁部の一部と考えられる。裏面には接合のために入れられた放射状の粗い刻み目が残っている。(4)はN1区の表層確認面から出土したもので、今回出土した軒丸瓦の中では最も状態が良好なものである。(5)・(7)も同じくN1区確認面から出土したもので、周縁部の一部である。(6)・(8)・(10)・(11)・(12)も周縁部から外区にかけての一部である。(6)と(8)はN1区の表層出土、(10)・(11)・(12)は土壘トレンチ内の旧トレンチ出土である。(9)もN1区の表層出土資料で、外区から珠文、巴の一部である。(13)・(14)はN3・4区の確認面から出土したもので、丸瓦部と瓦当部の接合部の破片と推定した。

(22)から(1)までは工事立会い時の出土資料である。(22)は98年度に出土したもので、丸瓦部にコビキ痕と粗めの布痕と3条の棒状圧痕がある。ほかに中段にも横に2条の圧痕がある。(22)も同じく98年度に東槽西側から出土したもので、瓦当部の破片である。(24)も98年度工事の二ノ丸外灯基礎の下層から出土したもので、同じく瓦当部である。(25)は99年度に二ノ丸仕切門前の濠埋土から出土したもので、瓦当部である。裏側の接合部には瓦当部と丸瓦部の接合のために施された5条の拗状工具による横目が比較的明瞭に観察できる。(26)は99年工事時に西槽南側土壘上から出土したもので、同じく瓦当部である。

(15)は建物跡の基礎地業掘り方内から出土したものである。瓦当部の貼り付け部で脱落したもので、接合部には拗状工具による刺突痕が多数残っている。瓦当文様についての詳細は不明であるが、唐草の一部と思われる部分が遺存しており、今まで上浦城跡で確認されている文様ではない可能性がある。(16)はN1区上層から出土したもので、中心飾りが三葉文になる瓦の一部である。(17)はN3・4区の確認面から出土したもので、瓦当面の脱落した平瓦部と推定した。二次焼成を受けており、全体的に赤褐色に変色している。(18)はN拡張区確認面から出土したもので、平瓦部から脱落した瓦当部であ

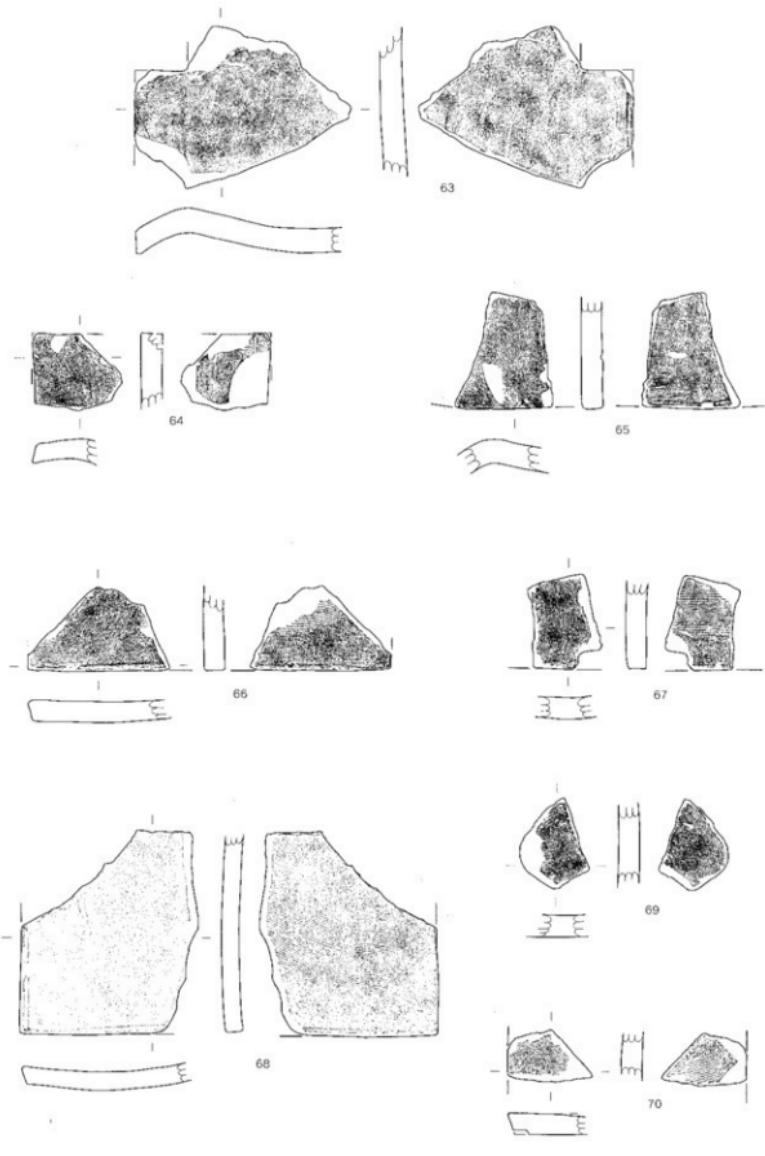
第31図 出土瓦類実測図 (11) 棚瓦 1

(63)・(66)・(69)・(70)はN1区表層から出土したものである。(63)は尻の切り込みの一部が遺存していることから、通常の右棟瓦と考えられる。(66)は頭もしくは尻部の破片である。裏面に5条の櫛状工具による櫛目が緩い弧状に施されている。(69)は谷部の破片で、6条以上の櫛状工具による櫛目が強めの弧を描くように施されている。(70)は差込部の破片で、10条の櫛状工具による櫛目が緩い弧状に施されている。(65)はN3・4区確認面から出土したもので、棟部である。(64)・(67)は土塙トレンチ内の旧トレンチ埋土から出土したもので、(64)は棟部、(67)は頭もしくは尻部の破片である。(67)の裏面には19条の櫛状工具による櫛目が直線的に施されている。

(68)・(71)・(72)は工事立会い時の出土資料である。(68)は98年度の出土資料で、裏面に14条の櫛状工具による櫛目が波型に施されている。なお櫛目の位置を頭部側と推定したため、この瓦について

は左棟瓦として図化している。(71)も98年度に東櫓近くの照明灯基礎から出土したもので、棟部の破片である。裏面に15条の直線的な横目があるが、櫛状工具ではなく型押しによって付けられたものと考えられる。(72)は99年度の出土資料で、本丸北東側の外灯周辺で出土した棟部である。裏面には瓦の形成時につけた疵が明瞭に残っている。また端面には四角内に『松瓦□』の刻印が残されている。この刻印については土浦城跡では他には確認されておらず、初見のものである。

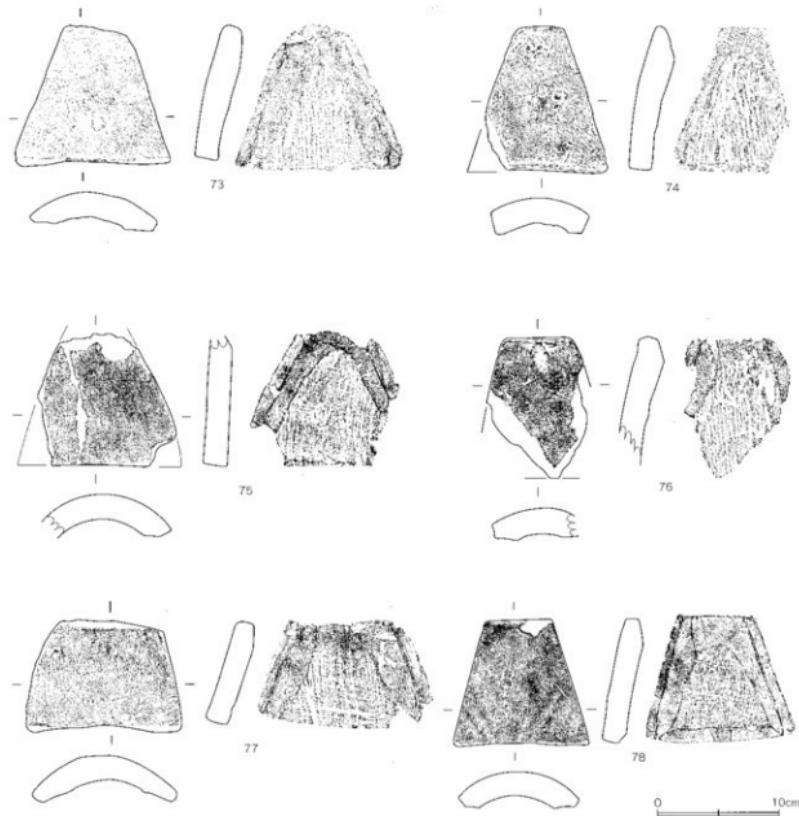
第33図 出土瓦類実測図 (13) 輪連瓦

輪違瓦は、組棟の熨斗瓦の間に組み込まれる棟込瓦の一種である。(73)・(74)はN拡張区の表層から出土したものである。(73)完存品であるが、表面が灰色を呈しており焼成時の黒色処理が不十分だったと推定される。(74)は頭部側の表面側縁部に灰色の変色部分が存在する。焼成時のものであろう。(75)はN1区表層から出土したもので、比較的焼成が良く、面取りも非常に硬い感じを受ける仕上げをしている。(76)はN3・4区から出土したもので、長石などを多く含む粗い感じの胎土をしている。(77)は南区から出土した完存品で、今回出土した輪違瓦の中では最も幅広の形態をしているものである。色調が全体に灰色で、当初から黒色処理がされていなかったものと推定される。(78)は99年度の工事立会い時に西櫓南側から出土したものではほぼ完存品である。この瓦は、頭部の調整が他の輪違瓦では切り離しのみであるに対し、裏側を1回面取りしているという細かな差異がある。また両端部もやや丸く調整されているなど、やや全体に仕上げが細かい感を受ける。

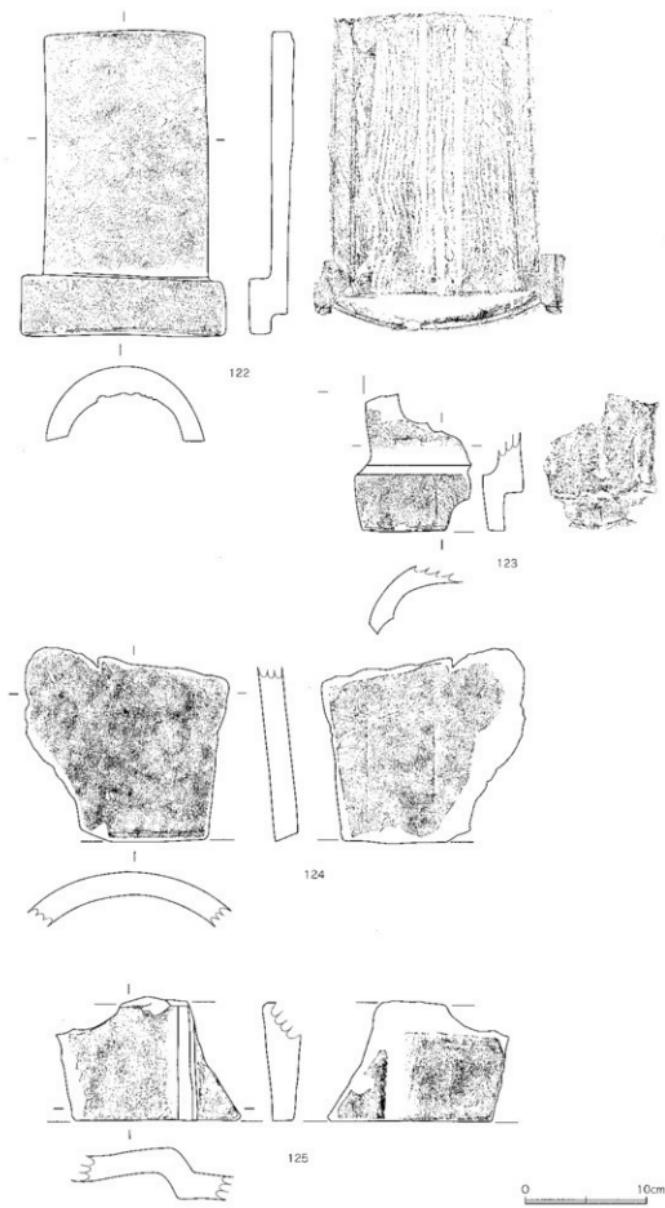
第43図 出土瓦類実測図 (23) 特殊瓦・不明瓦 1

(122)・(123)は棟瓦（角棟冠瓦）と考えられる資料である。(122)は98年の工事立会い時に出土した完存品、(123)は99年度の立会い時に西櫓西側から出土したものである。製作は丸瓦と共に多く、(122)の内面にはコビキ痕及び棒状压痕が、(123)はコビキ痕が見られる。(124)はN1区表層から出土したもので、平瓦状の形態を有するものの、より曲面がきついので棟瓦（伏間瓦）と推定した。表面尻部端部側にやや風化の異なる部分があり、葺かれていた時の状態を示しているものと推定され

る。(125)はN3・4区確認面から出土したものである。幅は不明であるが現存部で最低3回の崩折部が確認でき、また頭部は尻部よりも分厚い断面を有している。瓦の長さは約9.5cm程度であり、実用部の瓦とは思えない。この瓦については飾り瓦または棟込瓦（松皮菱）の可能性が想定される。(126)・(127)は板崩瓦の一種と考えられる、鋭角を有する三角形状の瓦である。(126)は表面の片側に面取りがあることから右出隅瓦、(127)も形状から左出隅瓦と推定される。(127)の端面には棒状工具によって引かれた1条の工具痕が残されている。(128)はN2区表層から出土したもので、軒丸瓦の周縁部に似ているが剥離場所が内面角部にある点が軒丸瓦と異なっており、使用法が断定できない瓦である。(129)は南区から出土したもので、隅瓦に似ているが先端部は欠損ではないので隅瓦ではない資料である。飾り瓦の一部であろうか？仕上げは全体に雑であるが、裏面には幅の広い3条の溝があるほか、尻面が不整の3回面取りになっていることがわかる。(130)はN拡張区表層から出土したもので、鰐瓦の鱗状表現の一部と推定される。(131)はN3・4区確認面から出土した資料で、軒丸瓦に似ているが瓦当面後ろ側が波状表現になっており、筒部が接合しないので軒丸瓦ではない資料である。隅瓦または鳥衾瓦であろうか。(132)は99年度の立会い時に本丸西北端から出土したものである。軒棟瓦の丸瓦部に似ているが接合方法が異なるので、鳥衾瓦または飾り瓦の一部であろう。(133)は堀跡と考えられる石敷上から出土したものである。曲面を持っており小型の丸瓦の破片に似ているが、瓦にしては厚さが薄い資料である。内面には太さ約0.5cm程度の紐の压痕が明瞭に観察できる。(134)は土岸トレンチ内の88年に調査された旧トレンチの埋土から出土したものである。左端は遺存しているが他は割れており全体形は推定できない。胎上も瓦質ではあるが瓦かどうかも判断しかねる資料である。表面の一部に二次焼成による赤変部分が存在する。

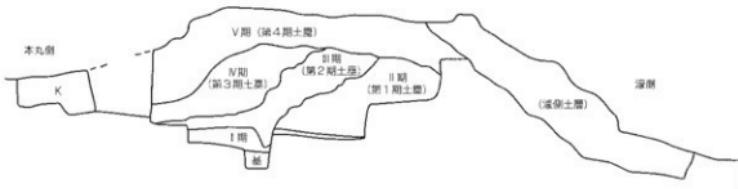
第58図 土壙構築方法概念図

これらの土層は、基底部および第Ⅰ期の土層は砂やシルト分などを含む、大別すれば水成土と推定されるものである。それに対し土壘の盛土は、第Ⅱ・Ⅲ期の土層が砂やシルト分を含まない陸成の上で、その後拡張による第Ⅳ・Ⅴ期の土層ではまた砂やシルト分などを含む水成土が使用されていることが確認された。一般にいわれる漆を掘削した土で土壘を造る『搔掲城』であるならば、土壘の盛土、特に初期土壘に当たる第Ⅱ・Ⅲ期の上層は、漆を掘削した水成土が盛り上げられるはずであるが、土浦城の場合今回の調査からはこの時期の土壘は『搬入土』によって構築されたということになり、いわゆる通説とはだいぶ異なる可能性が想定される訳である。

この土壘の構築について、まず①どこから運んできたか、②どうして運んでくる必要があったのか、の2つが問題として考えられる。①の「どこから運んできたか」であるが、今回の調査で、弥生土器・土師器・須恵器等の細片が土層中から検出されており、また88年の調査時にも縄文後期の土器片が出土していることが手がかりとなる。これらの時代の遺跡が存在する場所が、土壘の盛土の搬入元として最も可能性が高いと推定されるが、現在のところ北東側の木田余台、西南の宍塙・上高津周辺などではこれらの時代の遺跡が存在することを確認しており、搬入元の可能性も想定される。ところで土浦城本丸はこれらの場所とは約3km、最も近い下高津や真鍋台でも約1km離れており、城まで大量の土砂(註1)を運んでくるのは決して容易なことではなかったろうと推測される。そこで②の「どうして運んでくる必要があったのか」であるが、それは漆の掘削土を土壘の構築に使用できない何らかの理由があり、遠方からでも運んでこなければならなかつたためと考えることができる。後述する公園内の工事立会いの結果、城跡内特に二ノ丸南側等では想像以上に土地が軟弱であることが確認されたことから、城跡周辺の地盤が非常に軟弱で、漆の掘削土は初期土壘の構築には使用できなかつたのではないかということがまず理由として考えられる。ただしⅣ・Ⅴ期の土壘は水成土を用いていることから考えれば、単にそれだけの理由であるとは言い難い。そこで、初期土壘構築以前に漆は掘削されており、掘削土はその時期の城内整備等で既に使用されてしまっていたのではないかと推測することも可能ではあろう。ただしこの場合、例えば第1期に城の前身が存在したと仮定した場合は、

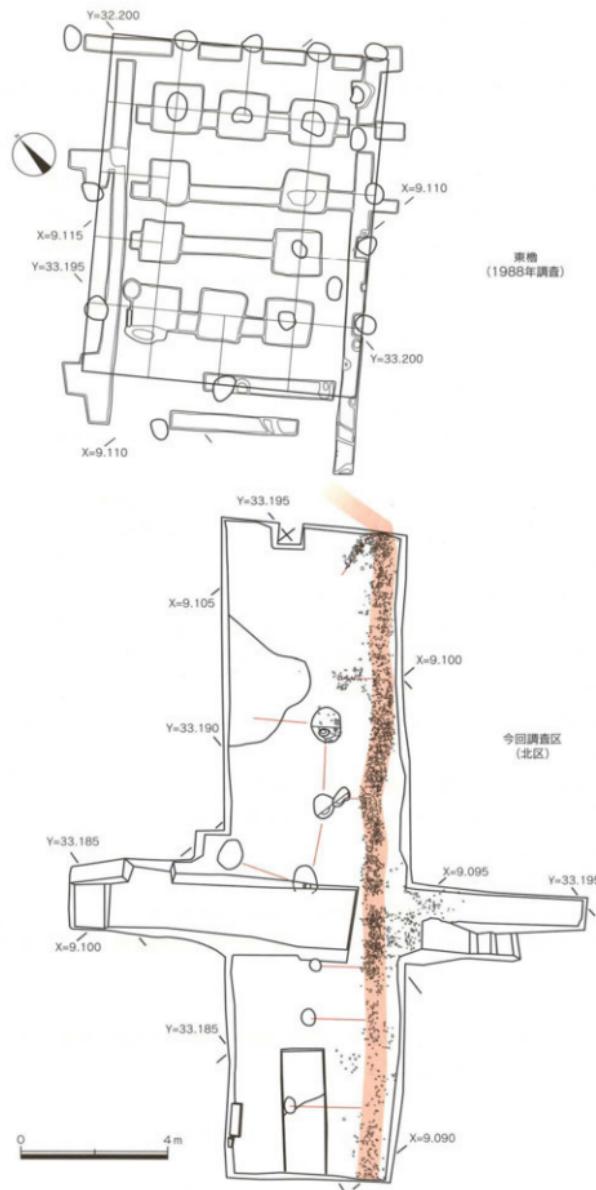
第59図 検出された堀跡と東牆の関係

このように堀の構造については比較的いろいろな資料を収集することができたが、今回の調査でも以下の点については不明な点が残されている。はじめに、今回確認された部分では控柱と控堀がどちらも存在していたと考えられるが、なぜこの短い長さの間に2つの工法をあわせて用いなければならなかっただけかということが挙げられる。可能性としては堀の構造の違いや、堀内側に存在する何らかの施設・造作等による違いが堀の支持構造に違いを与えたとも考えられる（註2）が、断定することはできない。そして非常に大きな問題としては、堀は東櫓にどのように取り付いていたのかという疑問がある。確認された堀の位置は土壘の外側端であることから見れば、堀は東櫓の南東角付近に取り付くと考えるのが一般的であるが、調査区の北端の堀跡及び控堀の確認状況からは堀が大きく内側に屈折している可能性が高いと推定され、その角度を延長すると堀は東櫓の南側中央部に取り付くことが考えられる。ただし延長線上にある88年の調査トレンチでは堀の基礎痕跡が確認されておらず、この部分の取り付けを断定することができない（第59図参照）。これらの点については復元するためには避けは通れない問題であり、充分な調査・検討が必要であろう。

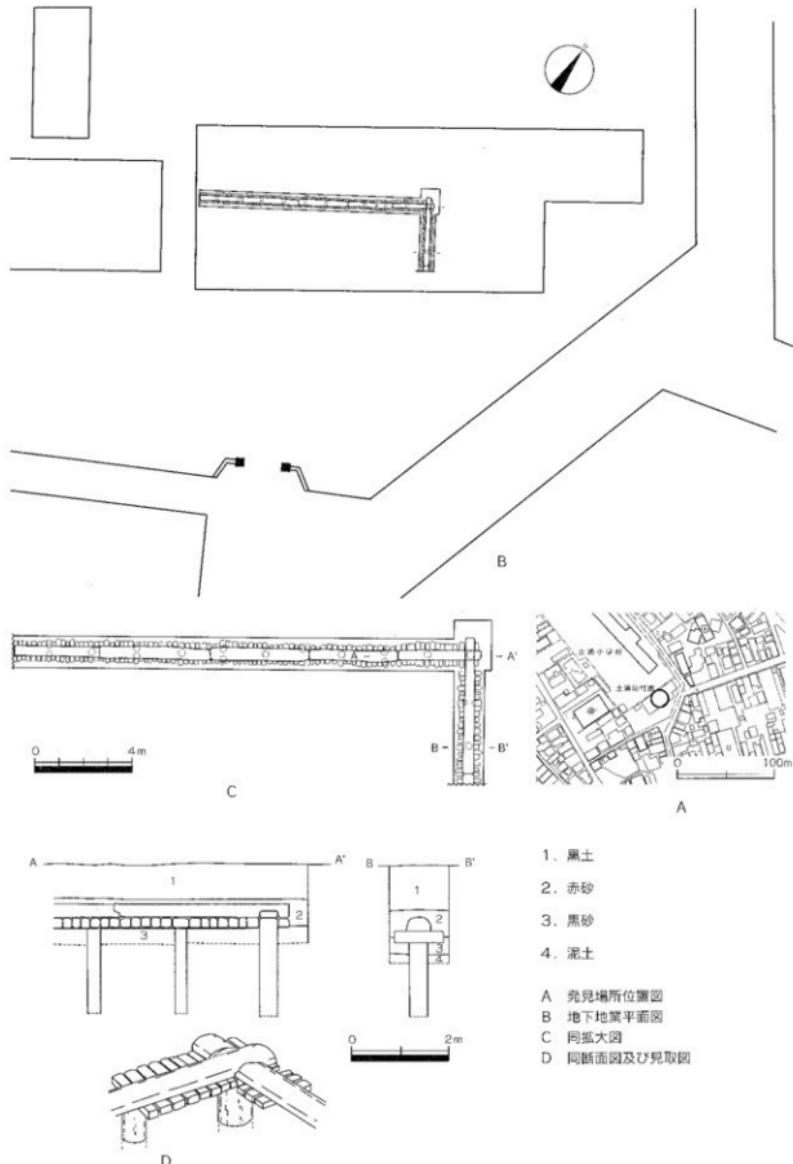
第61図 大手門跡で発見された地下地業

遺構が発見された場所は幼稚園敷地の中央部にあたり、新築建物部分の中に東西約19m、南北約6mにわたってＬ字形に遺構が確認されている。この遺構は1間置きに松杭を継杭として打ち込んだ上で杭頭を切り揃え、川砂で土盛りを行い、その上に長さ60～90cm、径15～20cmの太鼓落しをした枕木を敷いて、その枕木の上に長さ3.2～5.6m、径50cm前後の半割松丸太を載せ、最後にまた川砂で覆ったものであった。当時のメモや写真を見ると、まず継杭はＬ字の角にあたるものは他のものに比べやや太くなっている、また継杭の上部についても、角のものは半割丸太に直接接続しているが、他のものは枕木に接続しているなどの差異が認められる。他には横に並べられた半割松丸太についても単に敷き並べたものではなく、角などには継手仕口加工が見られる。なお、建物基礎および蟻蟻石のように半割丸太と基礎石を接続する石は発見されていない（注2）。

この幼稚園で発見された基礎地業については、以前より丸太が発見されたことは伝えられていたため、所謂『筏地業』であろうかと推察されていたが、今回確認された当時の記録から、この遺構は木材を駆き並べて面で上部構造を支持する典型的な筏地業とは構造的に異なるものであることが分かった。ただし、今まで土浦城関係で確認された基礎事業は、総て柱1本づつの独立基礎型の地下事業であったのに対し、今回発見されたものは列状に繋がっており、ある程度建物基礎地業を点（柱）ではなく線（棒状）で支えたものである点は注目される。これは大手門の立地が今まで発掘調査がされた場所に比べても比較的軟弱であることに加え、大手櫓門の建物荷重が大きいことが原因として考えられる。なお、継杭の上に枕木を置いた基礎地業としては、独立型ではあるものの東櫓などと類似する点もある。

また今回新たになった疑問点としては、確認された地業の平面プランが確認された部分では東西に長いL字形であり、明らかに柱がないと思われる門の部分にも地業が確認されたことあげられる。これは前記のように地業を接続させて基礎全体を同様に支持するためのものである可能性が考えられるが、他には建物が柱のように点で支えられているのではなく、壁構造のように線で上部を支えているものであったか、あるいはこの地業は『大手櫓門』本体の基礎ではなく、大手門を形成する内枠形の土壘の基礎である可能性も考えられる。この土壘の基礎であったと考えた場合、確認された地業が東西約19mと、大手櫓門（東西3間）よりもかなり長いことが根拠になるが、土壘の基礎としては枕木の幅が60~90cmしかないため、土壘基底部の幅としてはあまりにも狭すぎることが難点である。古絵図には大手門周辺に瓦葺の廓が廻っているため、この廓基礎と見ることもできるが、この廓は古絵図では土壘の上に建てられたものであることが確認できるため、現地盤下に基礎があるとは考えにくい。

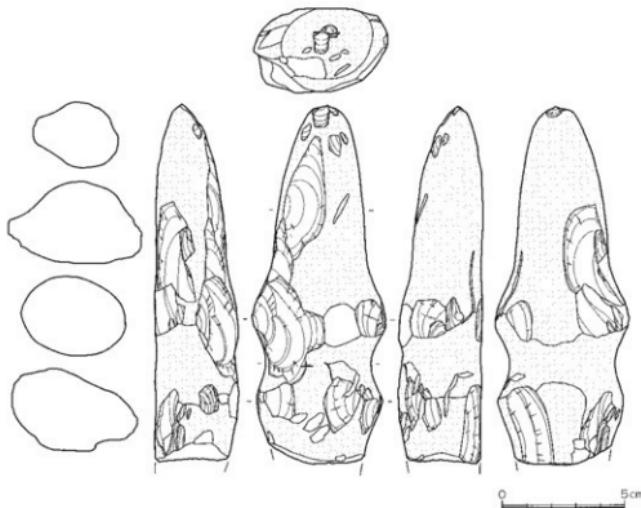
第63図 外丸御殿出土の独鉢石

この石器の規模は、長さ146.8mm、幅55.1mm、厚さ33.8mm、重量329.1gを測る（すべて現存値）。使用石材はホルンフェルスである。中央にある2条一対の隆起帯から片側の刃部端までが残存する。もう一方の刃部は折損していて、その折損面の風化作用の進行程度が低く、新しい折損面であると判断した。器体表面には隆起帶付近を中心に、大小の剥離面が分布している。正面図に見える大きな剥離面はやや新しい様だが、その他の剥離面は器体整形時の剥離面で、研磨作業による研ぎ残しと考えられる。器体全面に研磨痕が認められることから、風化はあまり進行していないと考えられる。器体表面に認められる線条痕の状態から、研磨作業は隆起帶間の抉り部分が器体長軸に直交する方向に施し、隆起帶外側から刃部端に至る範囲は長軸に平行して研磨を施している。刃部端には表裏に剥離

面が生じ残存状況は悪い。その剥離面末端部は階段状剥離となっていることから、衝撃剥離による損傷と考えられる。特に顕著な敲打痕は認められない。

土浦市内では1980年から1983年にかけて実施された市内遺跡分布調査【茂木1984】で確認された手野町原の内遺跡例（閃緑岩製）1点（註1）とあわせて2例目の確認となる。なお独鉢石は本来縄文時代後期～晩期の遺物なので、この資料は外丸造當時に土とともに運び込まれたものである可能性が高い。
