秦泉寺廃寺

第1次・第2次調査

高知市教育委員会

高知市文化財調査報告書
秦泉寺廃寺跡

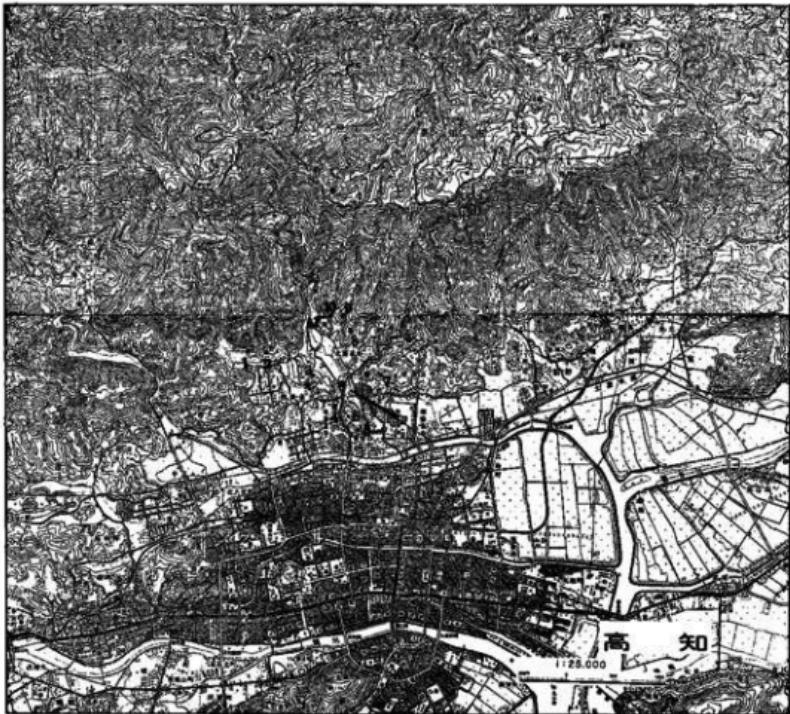
第1図 秦泉寺廃寺跡

秦泉寺東谷古墳 (第1図7)

秦泉寺愛宕山古墳群 (第1図4・5・6・今1基あった)

秦泉寺吉弘古墳 (第1図8)

秦泉寺淋谷古墳 (第1図9)

秦泉寺開古墳 (第1図11)

秦泉寺迎水寺古墳 (第1図3)

秦泉寺日の岡古墳 (第1図10)

秦泉寺宇津野古墳 (第1図1・2)

山麓を流れる久万川に至る。久万川を越えると愛宕神社のある愛宕山の麓にでる、西側に秦小学校をみて約500mいくと、秦農協前の分岐点にでる。この四辻を約100m直進すると県道の西側にや、ひらけた水田地帯がみられる。この水田地帯の一部に秦泉寺廃寺跡がある。この水田地帯は久万川の支流金谷川と、西側の迎水寺山にはさまれた扇状台地上に造られた水田である。この扇状台地の先端部に秦泉寺廃寺跡がある。正確には高知市中秦泉寺鍛治屋内鷹通り、原野141-1（高知市の所有地）を中心とする地域で、水田および人家も含む場所が、秦泉寺廃寺の寺域と推定されるところである。（第1図・第2図）

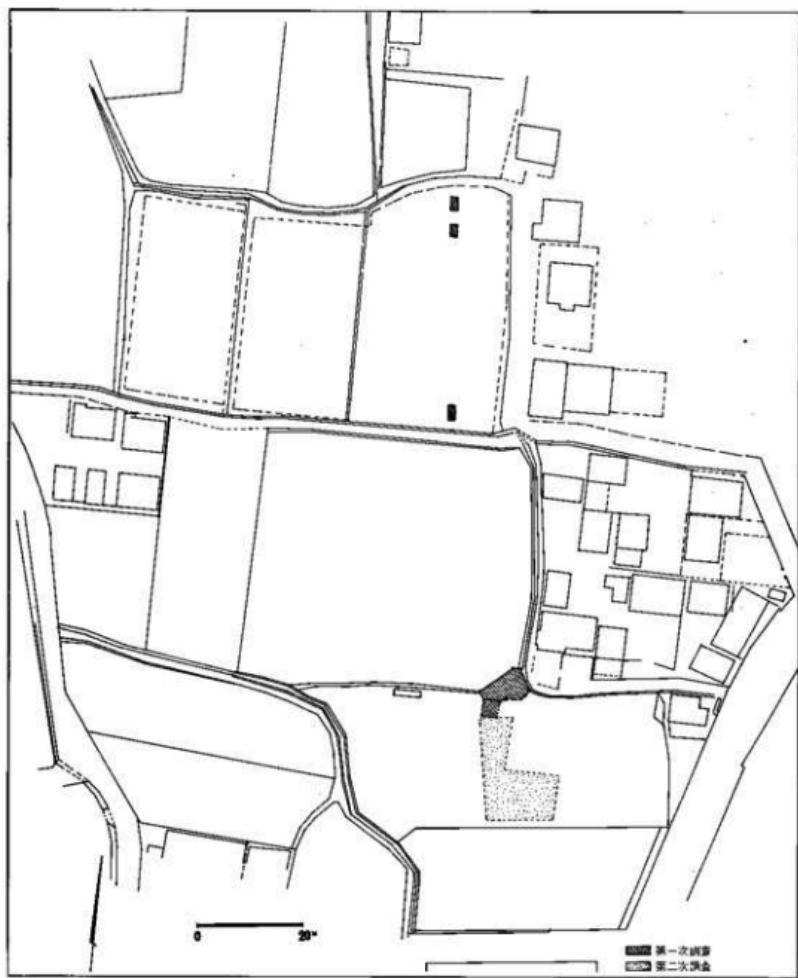
第3図 遺構周辺と、第一次・第二次調査

第一次調査は高知市の所有になる原野141-1を中心に $8\text{ m} \times 5\text{ m}$ の区域内と、その原野に接する前面（南側）の水田 $10\text{ m} \times 5\text{ m}$ それに原野の西の方に $5\text{ m} \times 1\text{ m}$ の発掘区を定め

た。次に原野の北約40mに幅3mの道路に接して、水田があり現在はビニールハウスが作られている。このビニールハウス内に幅1m長さ2mのトレンチを3本いた。

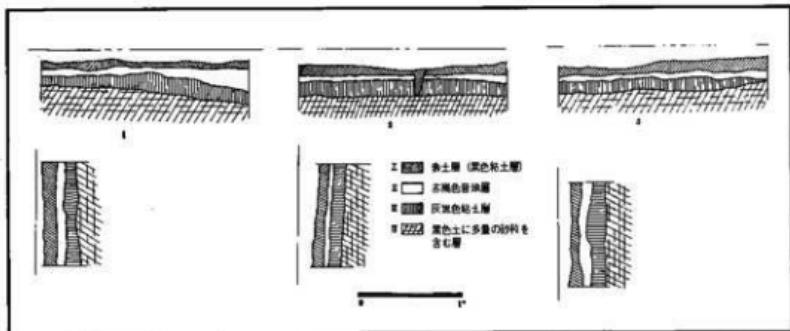
第4図 ビニールハウス内断面

まずビニールハウス内のトレンチを南から、1号・2号・3号トレンチとした。各トレンチ共第一層は黒色粘土の表土層で、第二層は赤褐色地（火山灰）層である。第三層は灰黒色に粘土を含む層であり、第四層は砂礫を多量に含む黒色土となっている。第三層内に小量の瓦の破片と土師器片が見出される。

トレンチ内では第三層に遺物の発見がある。その第三層は1号トレンチより、2号トレンチ、3号トレンチと北に進むにつれてその層の厚みは少なくなる。そして3号トレンチでは第三層には瓦片も含まれない。（第4図）

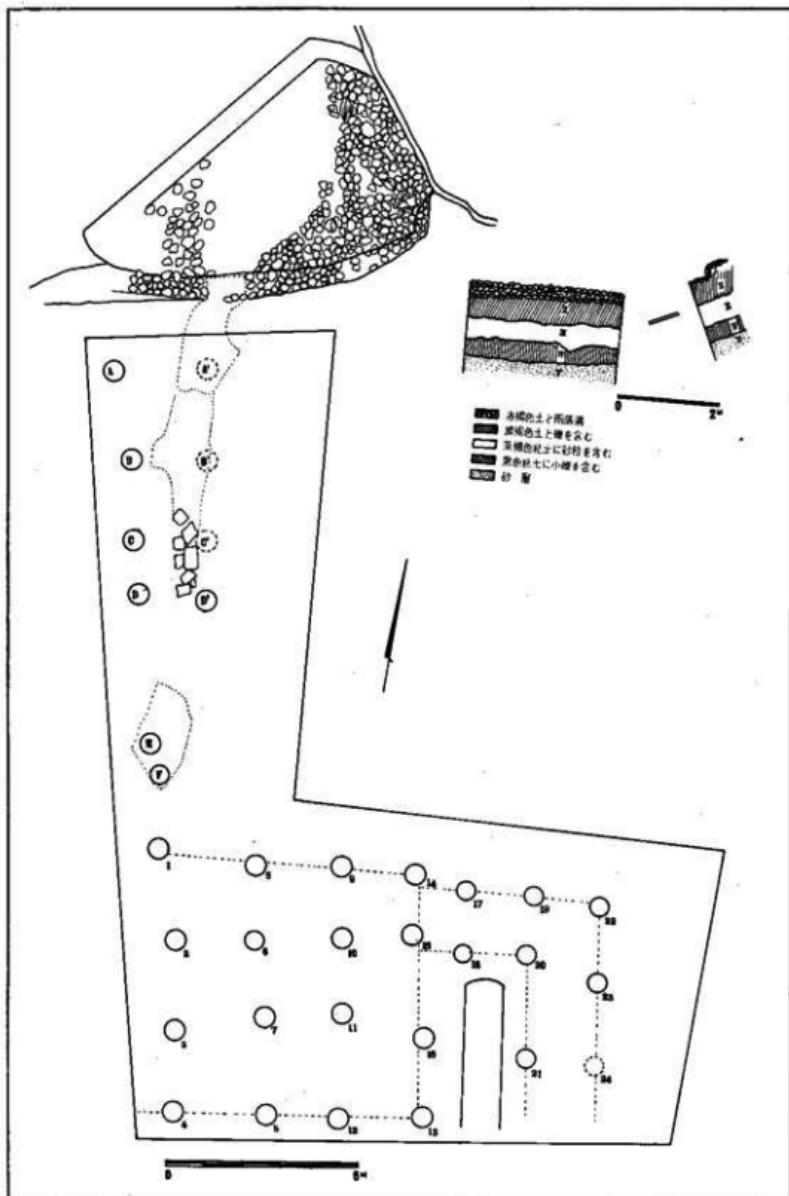
第5図 第一次・第二次調査の見出遺構

原野141-1の市所有地は、表土下50cmより一面に栗石と割石が敷きつめられている。敷石の厚さは30cmある。そしてその南面に雨落溝とみられる幅30cmの一段（15cm）さがった造構が見出された。この雨落溝とみられる造構のほぼ調査区の中央部が、一段さがっている。その前面の水田では幅30cm深さ約25cmで長さ2mにわたって瓦が敷かれていた。

雨落溝の南面で、瓦の敷かれている東側では、瓦の見出はなかった。しかし雨落溝より深さ79cmの砂層までには、四層にわたって版築が行われていた。（第5図）

第一層は表面に栗石と割石が敷きつめられており、その内部は黄褐色土に礫が混入された層である。第二層は黒褐色土に礫が混入され、第三層は茶褐色粘土に砂礫が混入した層で、第四層は黒い粘土と小礫を混入した層であり、第五層は砂層になっている。

まず第一次調査で確認された、石階と単廊と推定された場所で、その前面を幅7m×15mの区画を設定し調査を進めた。表土層である耕作土をのぞくと、その下に水田の水もれをふせぐための床をかためた、茶褐色の粘土層が見出され、その下に版築上部の黒褐色土に礫が混入された層がある。そして第一次調査で見出されていた版築東側の瓦積上部の南側に、同じように瓦が発見された。(第5図)、版築の上部に割石と小瓦片を含む柱の楚石を置く根石が発見され、そのほぼ南側2.4mに根石の割石と小瓦片を見出、その南2.1mに割石と須恵器片を置く根石を、1.5m南にも同様な根石が見出された。第5図Dの根石の東側1.8mにD'の根石を確認された。なおAとA'の間隔2.4m、BB'の間隔2.1m・CC'の間隔1.8mで瓦の積石の間に割石を敷きかためた根石が見出された。なおD'の中央南3.9mと4.8mに、多量の瓦片の中に割石でかためた根石を見出した。中央部Fの南1.8mに1の根石を見した。1の根石を中心に南に2.1m間隔に2・3・4と東に5・9・14の根石を見出した。(第5図) すなわち1を中心に1~4・1~14の根石を各一辺とする計16基の根石群を見出した。これらの根石群はそれぞれに割石か栗石と須恵器片か瓦片が組合わされていた。なお、第5図の11と15の東側に1.8m間隔に17・18・19・20・22・23が見出され、22の南2.1mに23をその南2.1mに24の根石がみられた。20と21の間隔は2.7mあるがその東側1.8mに24の根石がある。なお21と16の間に幅1mの溝状遺構が南に通じている。

第一次調査で高知市の所有地原野141-1の南側にみられた版築は、第二次調査により単廊の東側の版築で、その壁面をかためるため多量の瓦を使用して積み上げたものであった。その単廊は原野の基壇南側の雨落溝端から南に14mのび、その先端部に金堂の礎石をのせたとみられる。栗石と割石および須恵器の杯が見出された根石が発見された。遺構の項で述べたように単廊部には7基の根石の位置を確認することができた。

単廊南端に接する根石を中心に、東に2.1m間隔に3基の根石、それに南に向って2.1m間隔に3基の根石が確認された。すなわち根石！（第5図）を中心に東に3間、南に3間の正方形の礎石基定部が明確になった。このことは1の根石を中心西側も同様なことが考えられる。このことは東西6間・南北3間の建造物を推定しうる。そしてこの建物の東側に統いて廻廊と推定される根石が発見され、その間隔は2.1mと1.8mにつくられている。この両面から考えると6間と3間の建造物から東と西の両面に廻廊の一部が見出されたことになる。この中央部の建造物は金堂跡であると推定することが、適當であろう。しかし南北の3間については、その南側が調査されてないので3間と断定することはできない。

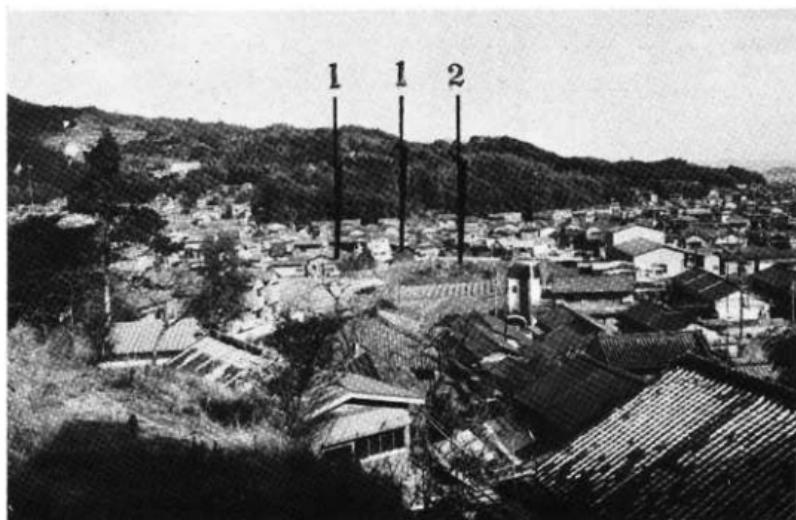
1

1. 秦泉寺廃寺を遺跡西側の迎水寺山の斜面から見たもので、扇状台地の先端部に造られた寺院跡で、高知市の市街に近く最近特に宅地化が進んでいる。中央部にみられる水田地が秦泉寺廃寺跡で、1・2は第一次調査と第二次調査の地点を示したものである。

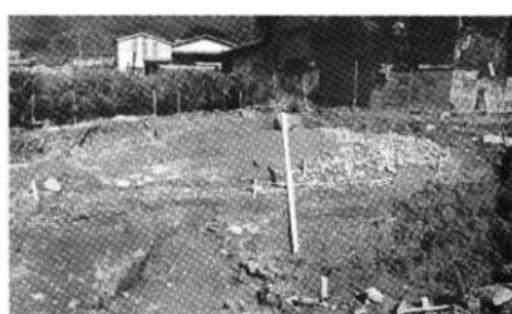
2. 講堂と推定される遺構の一部で、中央部に見られる敷石が版築の上部である。この版築上部敷石が見られない部分が、昭和15年に発掘された場所で、エノ木が植っていた所である。箱尺上部にかかる大きな石は、

講堂の礎石であるがその位置は石が動かされていたために明確ではない。なお講堂前面で南側に面した水田中に、瓦を積み上げて壁をつくっている状態が見出されている。

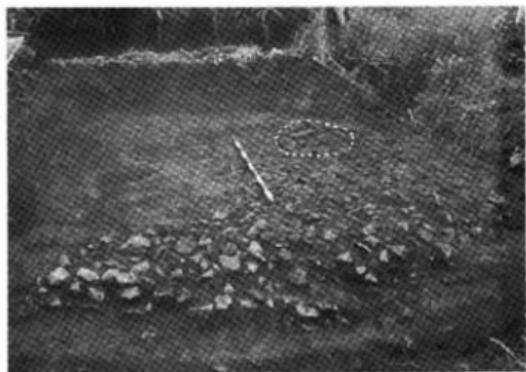
3

3. 講堂の一部で、高知市所有地の原野141-1番地内で、版築上部の栗石および割石でつくられた床面で、中央部東側の○印の地点が礎石の根石部で、西側の栗石の抜かれている部分が、昭和15年に調査された場所である。

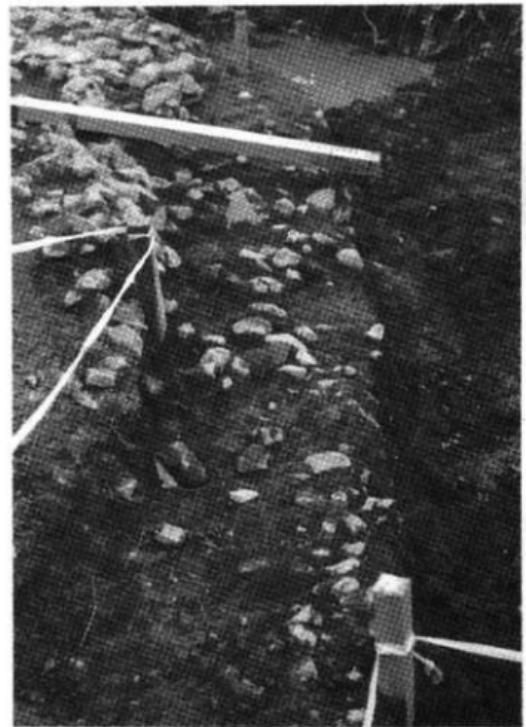
4

4. 講堂の版築上部と推定される敷石の前面南側の、敷石から30cm下った場所で、幅60cmの溝状遺構である。ここには一面に栗石と割石が敷かれている。これは基壇の用辺につくられた雨落溝の一部であると考えられる。

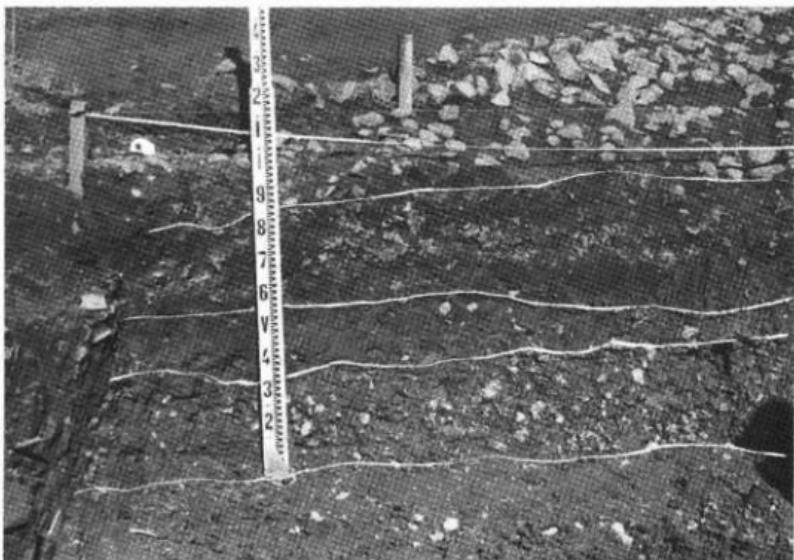
5

5. 講堂跡と推定される基壇の構成で、基壇面から 130 cm 下から 4 層にわけて版築がおこなわれている。版築最下層の第 4 層は厚さ 30cm、第 3 層 25cm、第 2 層 30cm である。なお第 1 層は雨落溝と基壇とにわかれている。

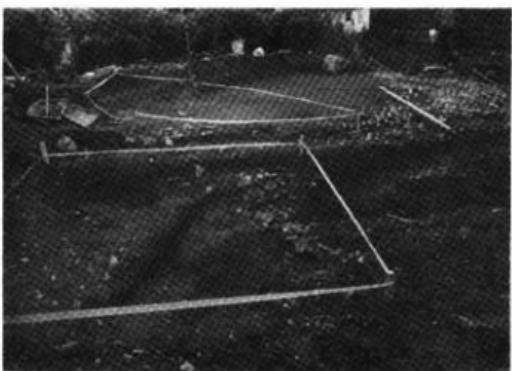
6

6. 講堂跡と推定される基壇部と金堂に通ずる単廊部の遺構で、基壇部の一段下った部分が雨落溝である。前面南側の瓦を重ねた部分が、単廊の東側で壁面の版築状態である。

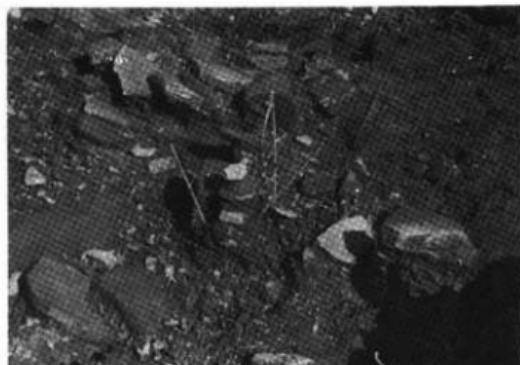
7

7. 第一次調査の南端部で、瓦を重ねて版築された状態を示し、中央部に須恵器の高杯がみられる。ここで出土する瓦および須恵器は、焼成のあまり良くないもので、焼成の良いものにはゆがみがみられる。このことは版築に使用された瓦は瓦窯における焼成不良品をもって作られたことを考えさせられると共に、後述するが須恵器の高杯がみられたことは地鎮的な意味もうかがわされる。

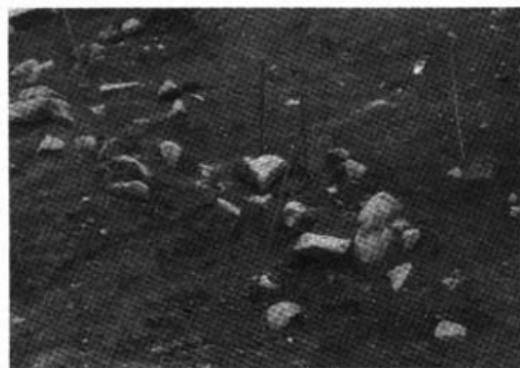
8

8. 発掘区の基壇部の両側で、版築上部の栗石の間から見出された重弧文字瓦の破片である。

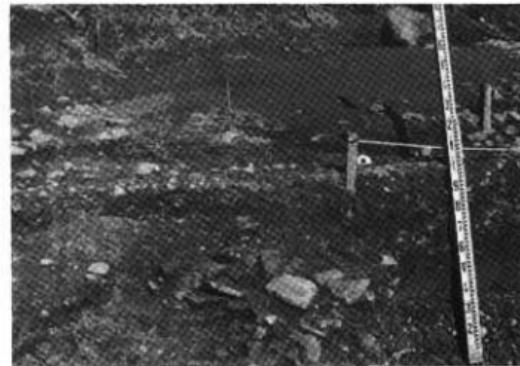
9

9. 基壇南側の雨落溝で、单廊東側の瓦による版築の接する場所である。この場所では雨落溝の一部を切りこんで、東側と西側から流れこんだ水を、瓦を積上げた東側に流したとみられる遺構が見出された。

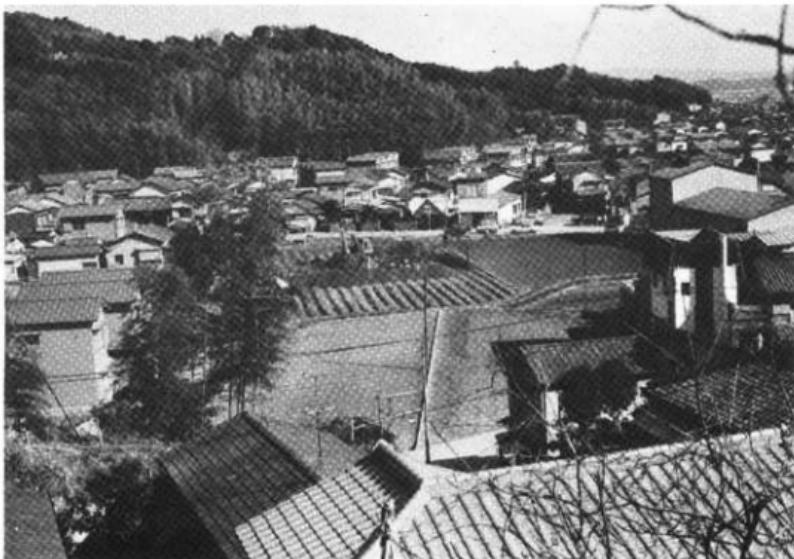
10

10. 第二次調査のおこなわれた中秦泉寺の水田80番地の全景である。遺跡西側の迎水寺山の中腹から見たものである。中央部が今次の調査区で、その手前にみられる水田中央部の土手の一部が、秦泉寺廃寺の土塁の一部と考えられる。

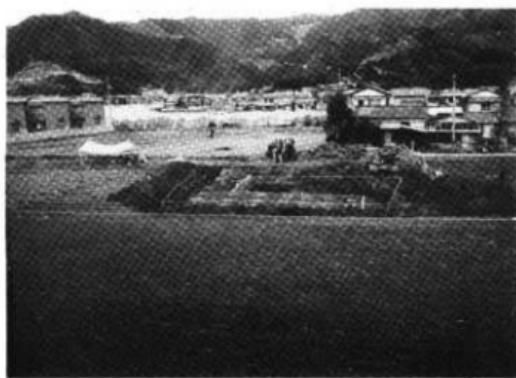
11

11. 秦泉寺廃寺跡の第二次調査終了時の全景である。まず人物の集まっている場所が、第一次調査時に見出された、講堂跡と推定される場所で、その南側に単廊つづいて金堂跡と推定される東半分、それに接続する廻廊が見出された。○印の

場所が礎石が置かれていた根石の位置を示すものである。北側の水田中央部に1個の礎石が残っている。この礎石は割合大きなもので、その位置は創建当時のまゝ残っていると考えられる。

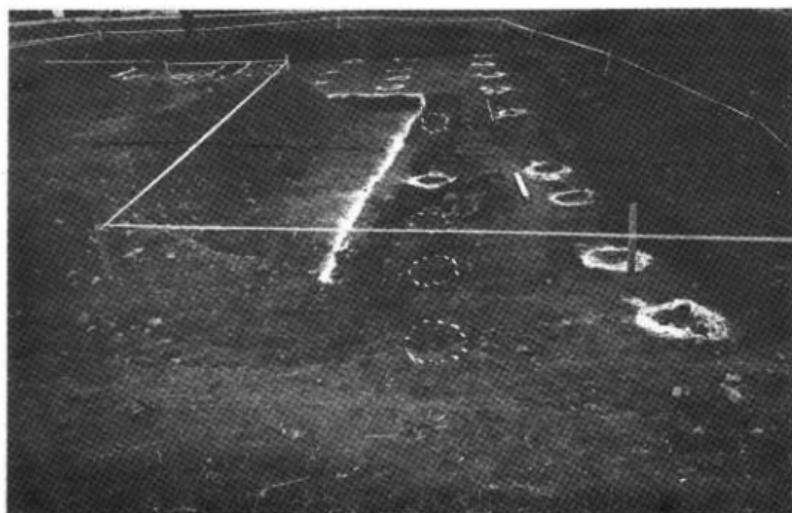
12

12. 遺構を北からみたもので、手前が単廊の位置を示し、前方に見られる場所が金堂と推定される場所である。○印が礎石が置かれた根石の位置を示す。なおこれらの遺構において礎石が見出しないことは、水田耕作面と基壇の上部とに差が少ないので、水田造成時に取りのぞかれた事は、容易にうかがうことができよう。

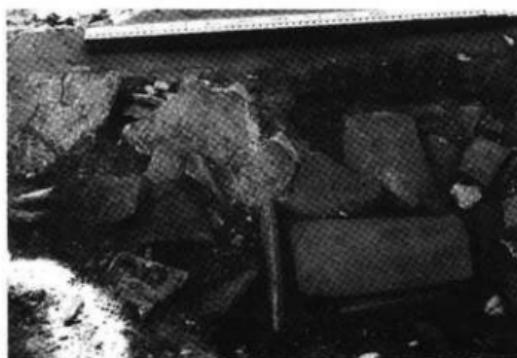
13

13. 単廊中央部附近で、単廊東側壁の版築に使用された平瓦の出土状態である。
使用されている平瓦は焼成のあまり良くないものである。

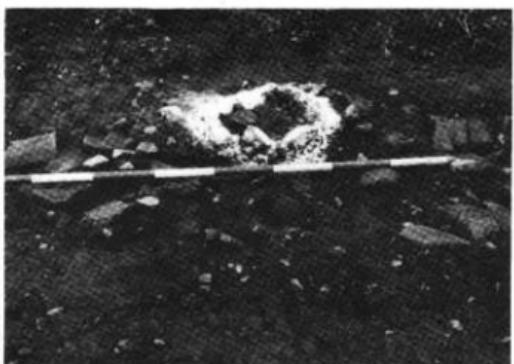
14

14. 単廊南よりの場所で、版築に使用された平瓦と、割石と瓦によってつくられた礎石の根石部が見出されている。

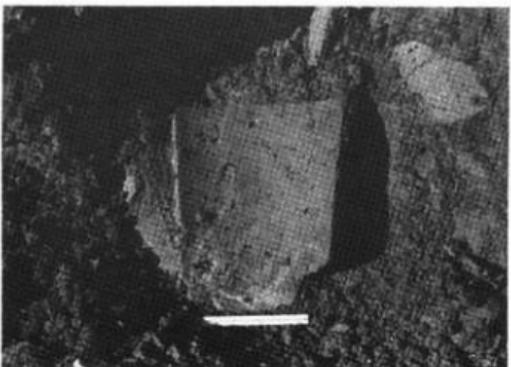
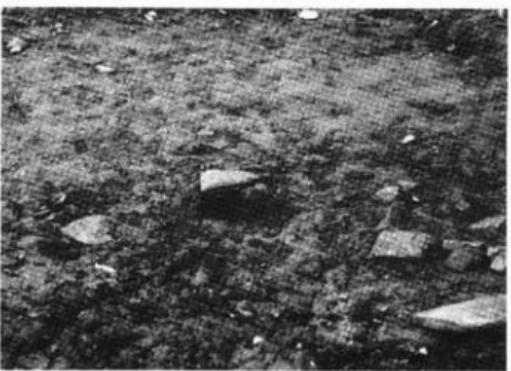
15

15~16. 共に単廊部より出土した瓦で、版築に使用されたものである。15は平瓦で完形をなすが焼成はわるく、もろい。16は重弧文字瓦の破片である。そしてその附近にも版築用の平瓦の小破片が見出されている。

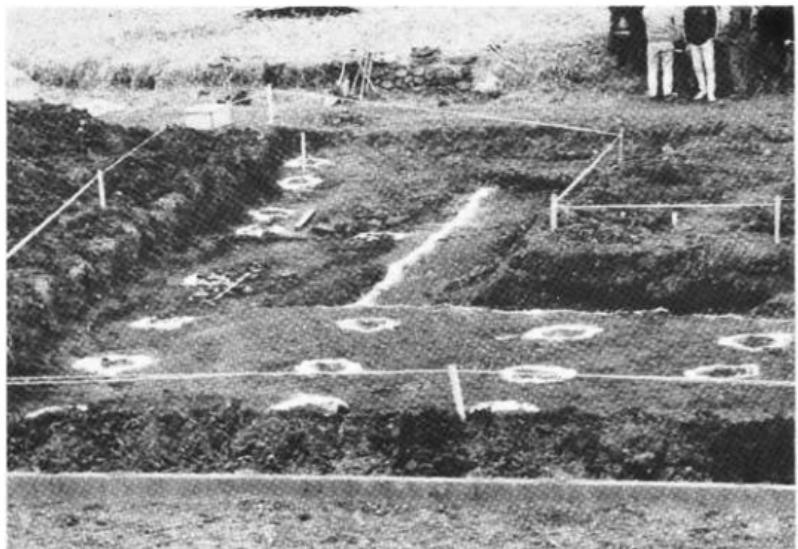
17

17. 単廊部を南からみたもので、版築に使用された瓦がみられる。瓦が見出された東側で白線附近より東側では、あまり版築がおこなわれていない。この単廊から北側の講堂と推定される場所とは段差がみられ、単廊から講堂までは、ゆるやかに上り、基壇とつながる場所は石階でつながっていたことが、見出された版築の状態から推察することができる。

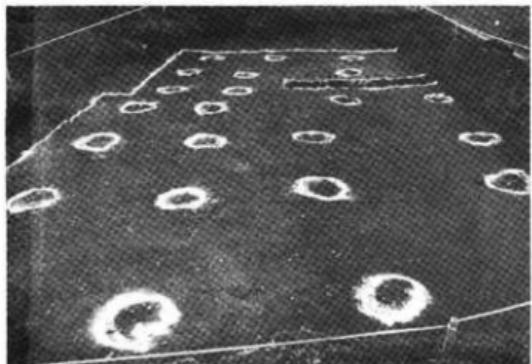
18

18. 金堂と廻廊の一部と推定される遺構を、西から東の方向にみたところで、金堂部を含む東半分の遺構である。○印の遺構が礎石を置いた根石の位置で、金堂部では16基の根石部を見出した、そしてその間隔は2.1m約7尺の柱間と推定できる。その東側に金堂跡とつ

ながる廻廊部が推定された。この廻廊部では東西の柱間2.1m、南北の柱間は1.8mが計測された。なお廻廊部も東側に廻ると柱間の間隔は2.1mと南北が長く、東西が1.8mとせまくなっている。金堂と廻廊との間には雨落溝とみられる遺構が見出され、南にのびている。

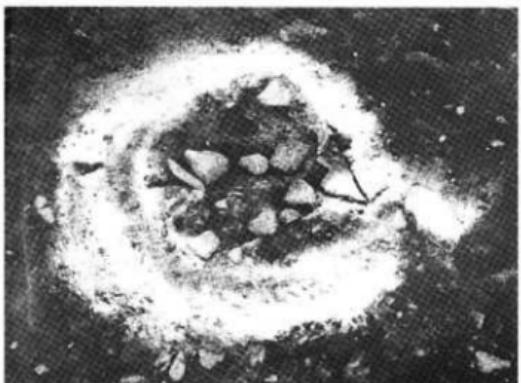
19

19. 金堂部の單廊に一番近い根石部の遺構である。金堂部と推定される部分の中央1番北側の根石で、栗石と割石、それに瓦と須恵器の杯が発見された。栗石、割石、瓦は根がためのために敷かれたものであろうが、須恵器の杯は、基壇の地鎮的要素をもつものではないかとみられる。

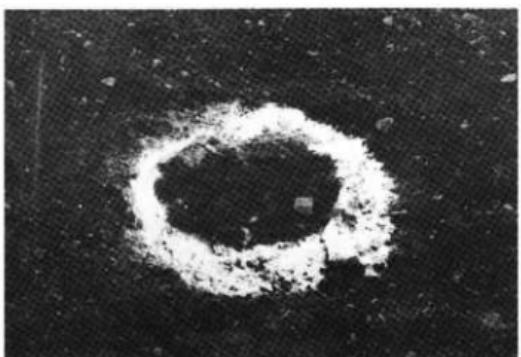
20

20. 金堂部の3と呼ぶ根石の基礎部の遺構である。小量と栗石と1個の瓦片が見出された。金堂部と廻廊部と推定される根石の遺構には必ず、瓦もしくは須恵器片が1個又は数個見出されている。

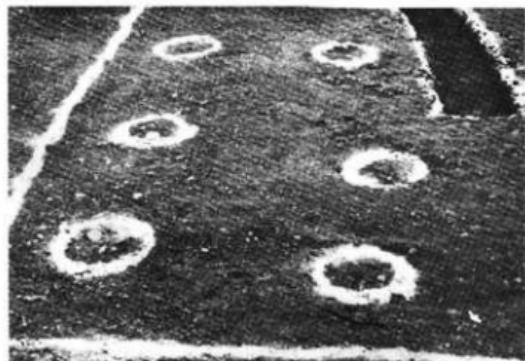
21

21. 金堂跡の東側廻廊部を北から南に向ってみたところである。柱間の間隔は2.1mと1.8mある。廻廊部の南は水田54—1番地の方向にのびていることは考えられる。廻廊部と金堂跡との間には溝状遺構が見出された。

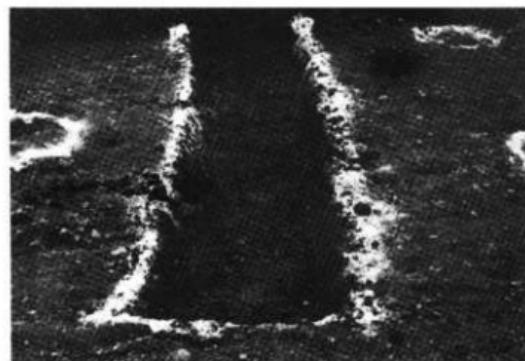
22

22. 金堂と廻廊の間にある溝状遺構で、雨落溝と推定される。幅1.1m、深さ30cmで南の方向にのびている。

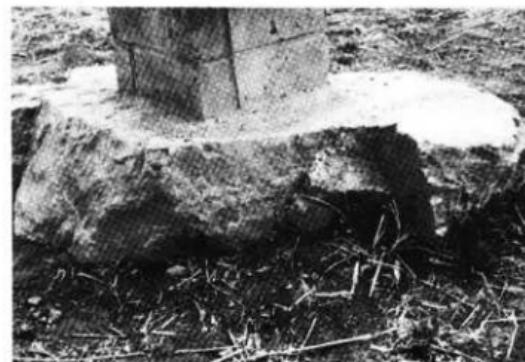
23

23. 講堂跡と推定される北側の141—2番地にある畠で、その中央部近くに残る礎石である。礎石の上には祠を作りまつられている。この礎石は約80cm×60cm大の平らな石で、創建当時の姿を残しているただ一つの礎石である。

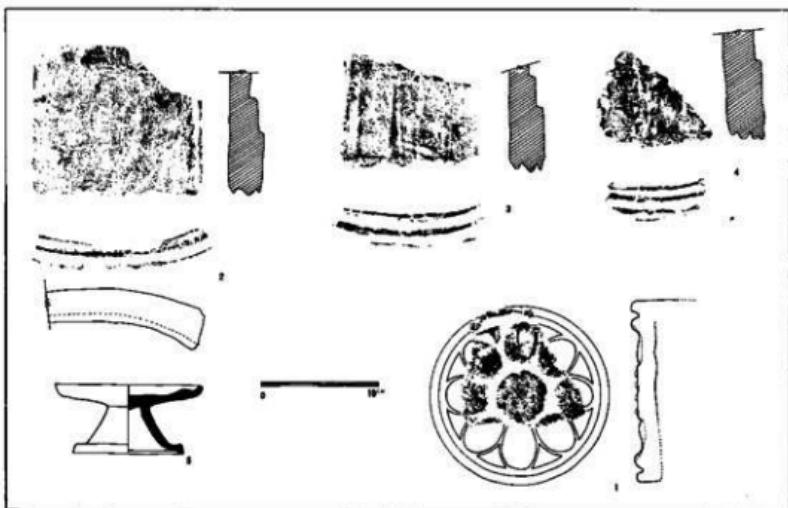
第6図 鐘瓦、字瓦、須恵器、実測図

イ. 単弁蓮花文鐘瓦 (第6図1)

秦泉寺廃寺跡の調査で発見された唯一の鐘瓦である。鐘瓦の一部でそのうえ風化がひどく、その全様を知ることができなかったのは残念である。復原直径15.4cm中房の直径4.6cmである。中房の蓮子は磨滅していてその数を知ることはできなかった蓮弁は8葉で中央部がやくぼみ、先端は丸くなっている。周縁部はごく一部しか残っていないが、素縁であろう。

C. 重弧文字瓦その3（第6図2・3・4）

三重の重弧文であるが、一見すれば二重の重弧文のように見える。肉厚くほりも深い一方の頸は良く発達しているが、瓦上部にある頸は薄い。裏面に二段の段がみられ、瓦全体の厚みは薄い。

高杯（第6図5）

単廊部版築の瓦の上から出土したもので、灰白色軟質で焼成も良くない、小形で高さ7cm杯部の経14cm、脚部は大きく祐を広げるもので、土佐の須恵器V式に編年されるもので、版築上から見出された事からみて、地鎮的要素が考えられる。

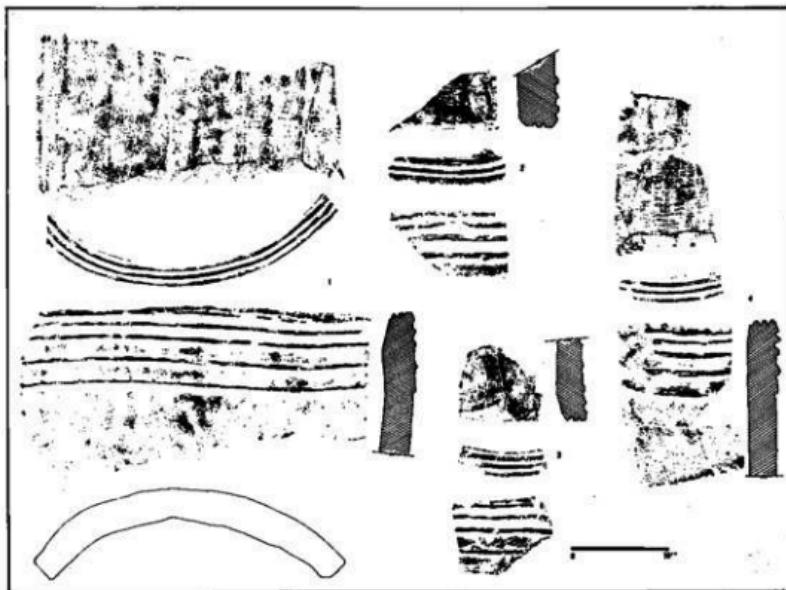
第7図 宇瓦実測図

A. 重弧文字瓦その1 (第7図4)

三重の重弧文で肉が厚く頸はよく発達している。ほりはあまり深くなくはばもや、せま

い。内面の布目は割合整ぜんと通っている。裏面にある凸帯は四段で、はりつけ凸帯である。や、内によったところに一段の稜がみられる。厚さ3cmである。

B. 重弧文字瓦その2（第7図1・2・3）

三重の重弧文で肉が厚く、ほりも深い。内面の布目は割合整ぜんと通っている。裏面の凸帯は四段で、重弧文字瓦その1とにかくっているが、凸帯ははりつけではなく、前面部を窓けずりによる凹をついている。厚さは3cmと4cmのものがある。

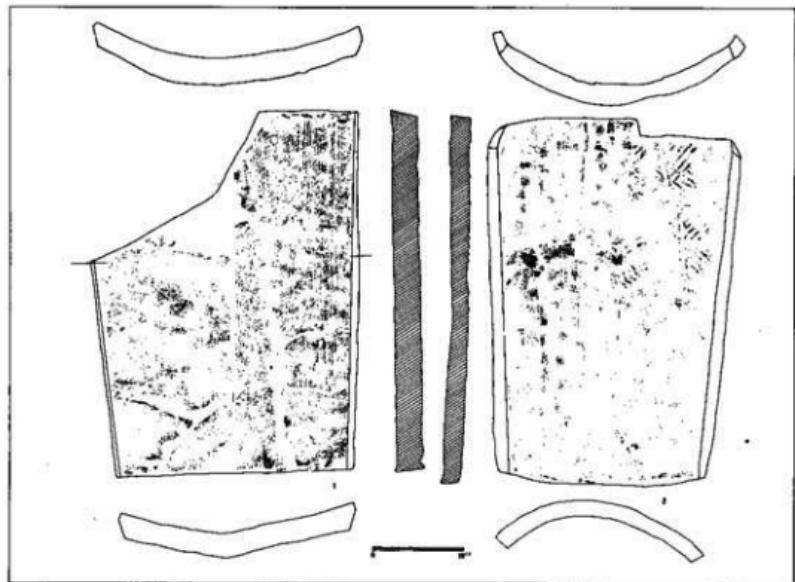
第8図 隅切瓦実測図

成)。平瓦の大きさはほぼ同じ様な大きさで、幅32cm・長さ43cm程度で、そのそりは中央部で6.3cm前後である。厚さは多少の差はみられるが3cm程度のものが多い。隅切瓦(第8図1・2)が2個出土している。その1は降棟に接する瓦、一方を斜めに切断して作られたもので、今1個は平瓦先端部を、半分よりやや小さく幅2cm程切取って作られた、隅切瓦もある。ほかに第

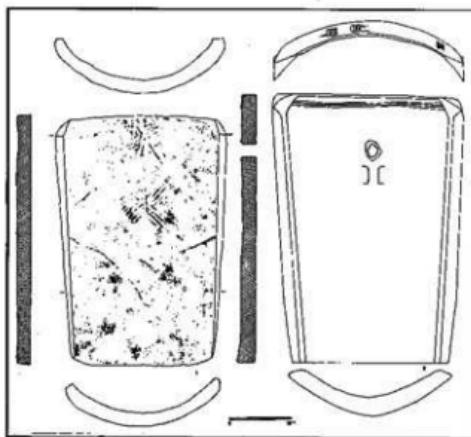
第9図 平瓦実測と拓

9図2のように角釘の穴を穿った平瓦も見出された。

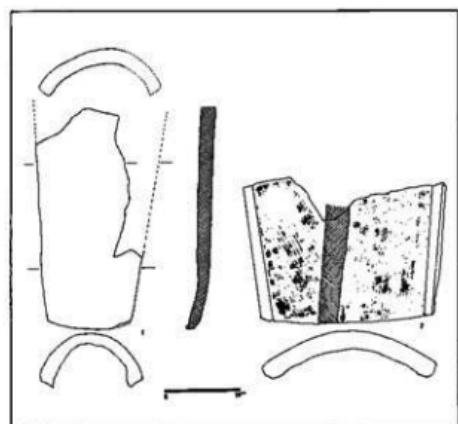
第11図 平瓦と丸瓦実測図

ニ。丸瓦（男瓦）（第11図）

丸瓦の出土数は少なく、完形品もなかった。ほぼ形のわかる丸瓦は、第11図1で、中央近くで厚さ2cm程度である。発見された男瓦はすべて行基葺瓦であった。

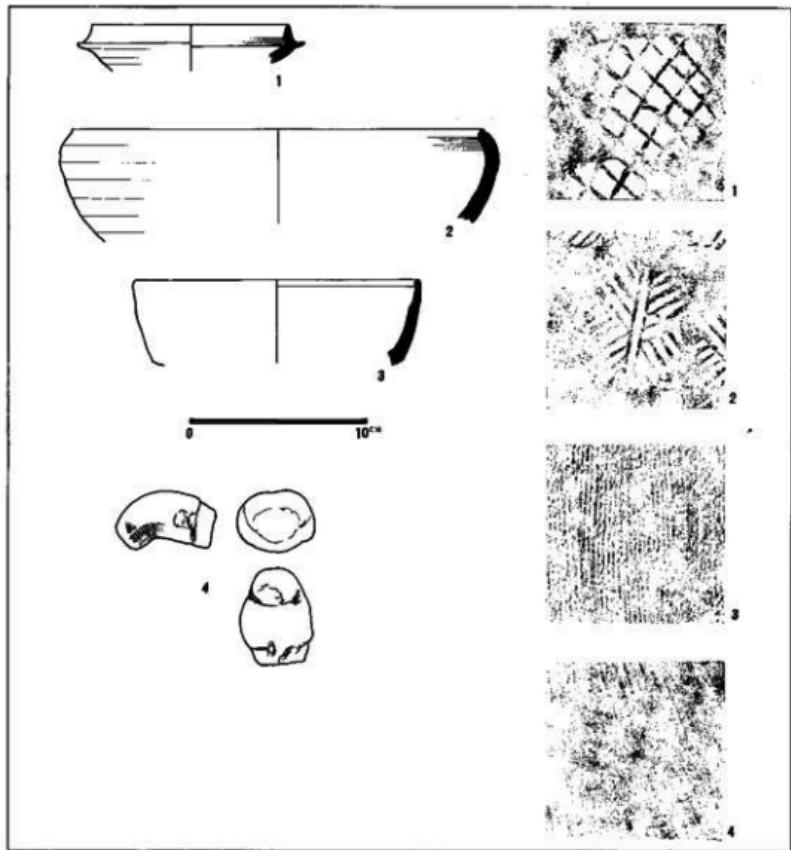
図12図 須恵器、土師器、瓦文様集成

杯（第12図1）

金堂跡と推定される根石1（第5図）から出土したもので、蓋受けの立ち上りは1cm、灰黑色硬質で、焼成も良好である。土佐の須恵器IV式に編年されるもので、地鎮的意味を持つとみられる。今一つの杯（第12図3）は、口唇部でやや内傾する高台のあるもので、ほぼ奈良時代中葉に編年されるものである。

鉢（第12図2）

完全な形ではない。金堂の根石の中から見出されたもので、口唇部はやや内傾し、胴部にふくらみをもつ鉢で、底部は丸底になるとみられる。灰黑色硬質で焼成も良好である。奈良時代中葉に編年されるものである。

ハ. 平瓦（第8図1・2、第9図1・2、第10図1・2、第11図2）

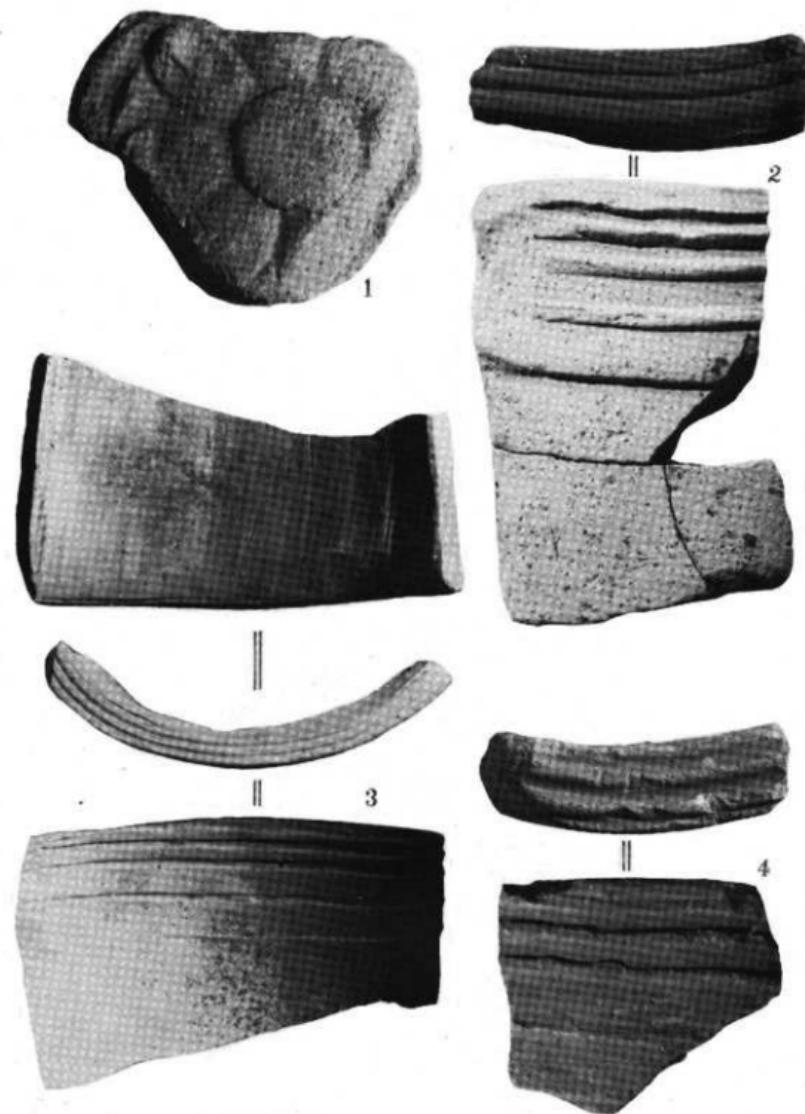
図版-1

1・単弁蓮花文鏡瓦、2・重弧文字瓦その1・3・4は重弧文字瓦その2に分類されるものである。

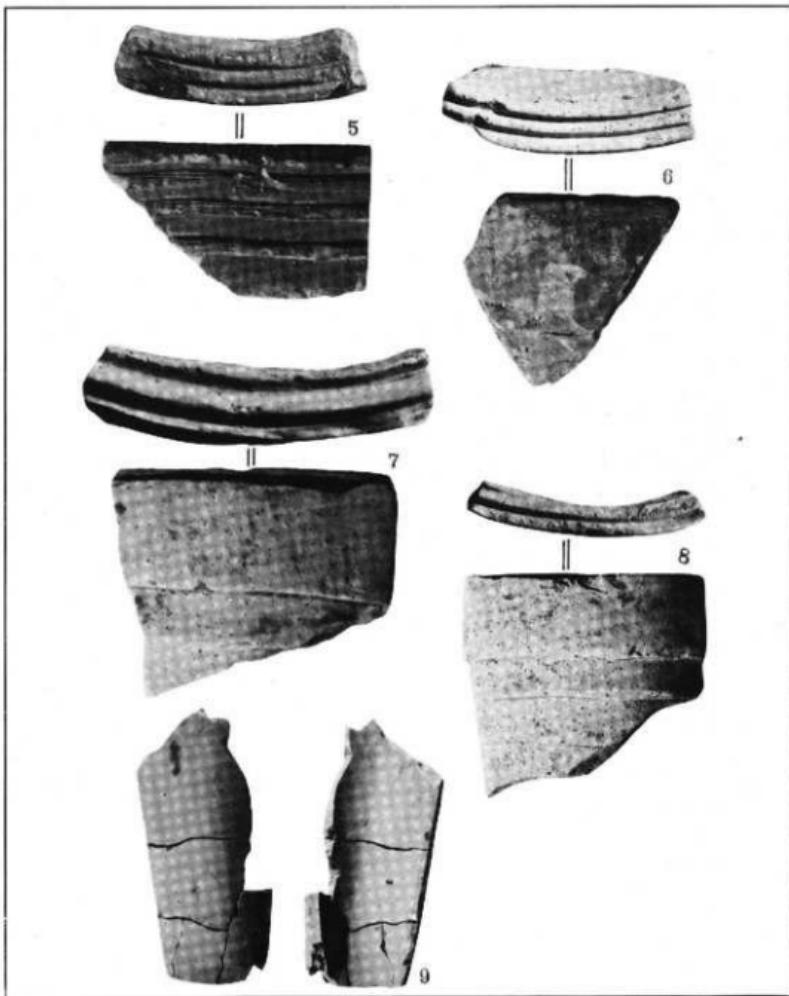
図版-2

5は重弧文字瓦その2・6・7・8は重弧文字瓦その3に分類される。9は行基弁丸瓦。

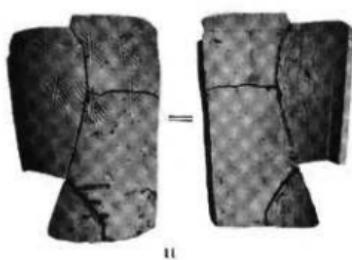
12・13ともに平瓦、12には角釘の穴がみられる

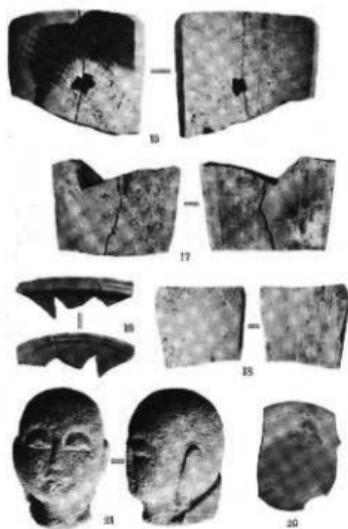
図版-6

16・18は格子目文のみられる平
瓦、17は繩目文を成形してある。

19・20・21は中世末から近世初頭
の摺鉢・カワラケ・石佛である。
