平成16年度  
神戸市埋蔵文化財年報

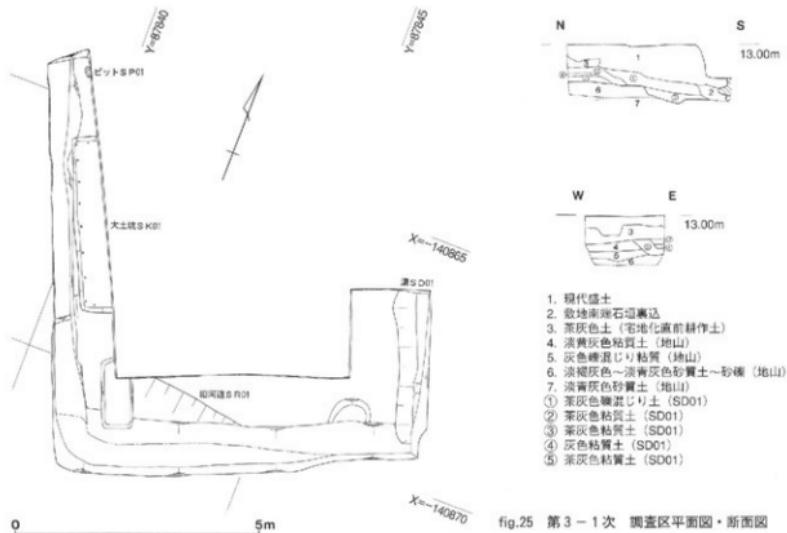
fig.25 第3-1次 調査区平面図・断面図

**基本層序** 上から順に現代盛土、既存石垣裏込、宅地化直前の耕作土、地山と続く。遺構面は地山の上面で、溝1条・土坑1基・旧河道1条・ピット1基を検出した。

**S D01** 調査区の東辺で検出した南北方向の溝である。溝の北端と東肩は調査区外に続き、南端は既存の石垣で破壊されているため全長と幅は不明であるが、長さ1.6m以上、幅0.7m以上である。底には起伏があり、深さ25~40cmである。断面は逆台形で、埋土は上から順に茶灰色礫混じり土、茶灰色粘質土、茶灰色粘質土、灰色粘質土、茶灰色粘質土である。遺

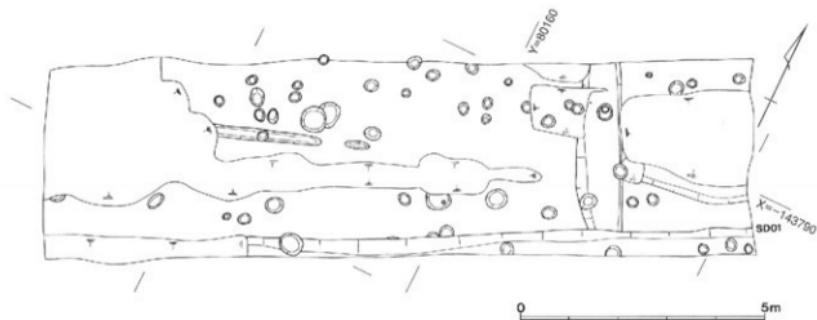
fig.45 調査区平面図

今回の調査は、面積がさほど広くないため、調査区内で完結する建物を検出することはできなかったが、柱穴を多数検出した。

また、調査区に並行して東西方向の溝S D01を検出した。調査の段階で、時期の判明した遺構はS D01のみであるが、他の遺構の時期については、遺物の整理が進んだ段階で改めて言及したい。

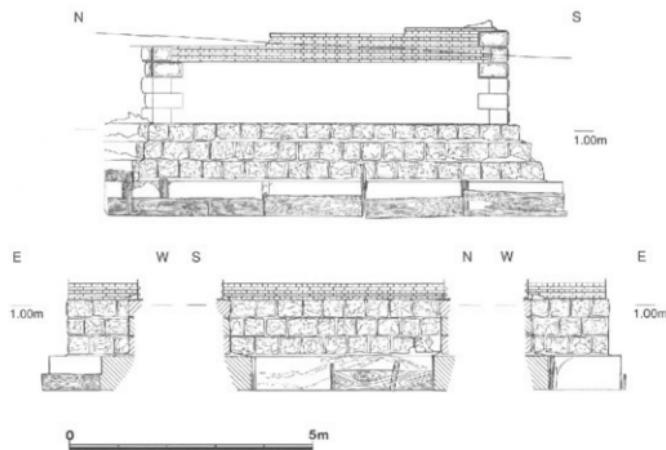
fig.49  
第1橋台（東）  
立面図

**隅石** 橋台の両端には、対物による衝撃からの保護と強化、および構造物としての外観を引き締める役割を果たす隅石がある。隅石は、長方形の花崗岩切石を交互に組み合わせたもので、隅石と隅石との間に煉瓦が5段挟まる。

第2から第4橋台は隅石端部の角度が直角に仕上げられる（本角）が、第1橋台では南側の隅石は鋭角（鈍角）に、北側の隅石は鈍角に仕上げられ（菱角）、これに沿って煉瓦も積み上げられている。

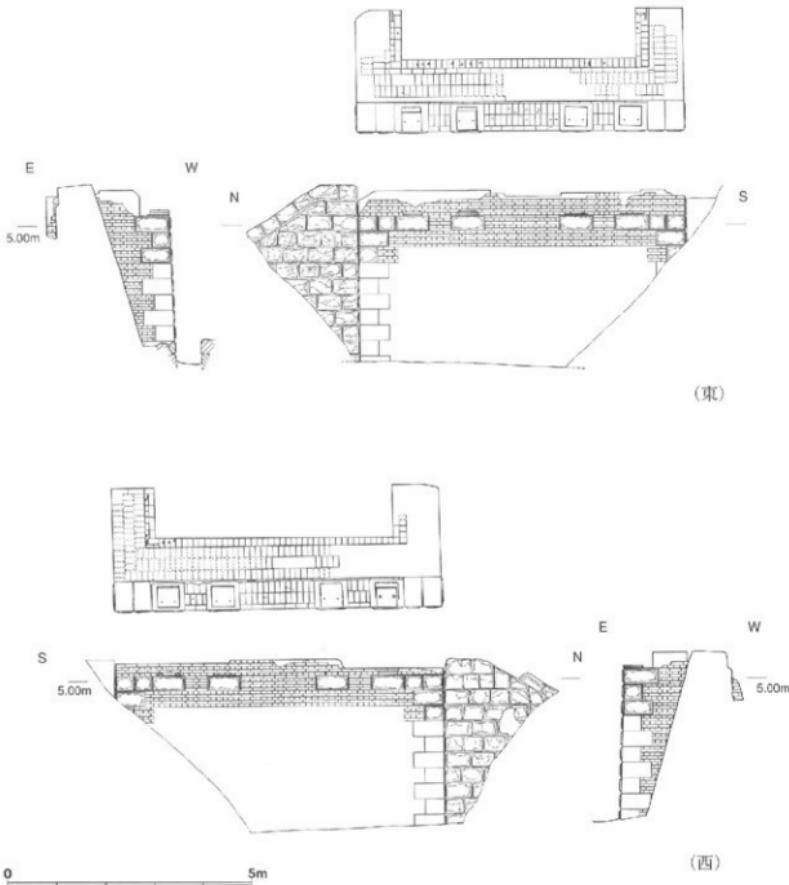
fig.55 第4橋台 平面図・立面図

築堤部の構造 灌駅から神戸港駅間の大半は、盛土による堤を築き高架化している。この築堤が最も良好に遺存しているのは第4架道橋の部分で、橋台の北側に沿って花崗岩の切石を布積みした翼壁（ウイング・袖壁）が築かれ、築堤盛土の土留めを行っている。

築堤盛土は、砂層をベースに、上部をよく締めた粘土で覆われている。今回の調査では、北半部について確認したが翼壁の形態と築堤盛土の構築土の堆積状況から台形状の築堤であったことが窺える。

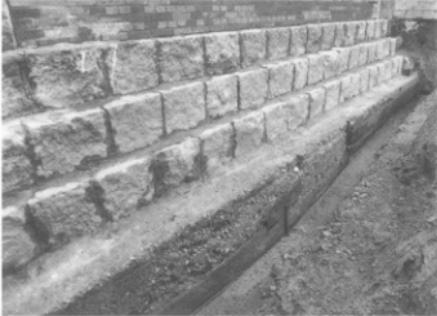
fig.56 第1橋台（西）前面根石積

間知石積の下段はコンクリートの端から20~40cm内側に控えて積み上げられている。中段と上段の石積は橋台の前面と両側面は下段から約15cmずつ内側に

控えられて、背面は控えずにすく真上に積み上げられている。その際に前面・両側面・背面全ての面で上下の段の目地が通らないようにずらされている。積み上げにはモルタルが使用されているが、橋台の完成後には石積は道路面下に完全に埋没してしまうためかあまり丁寧には施工されておらず、モルタルが間知石の表面にはみ出している部分がかなり多かった。また間知石には矢穴が遺存しているものもあったが、矢穴は全て幅約4cmの小さなものである。第1橋台西側の背面北側面の間知石は上中段各1石ずつ脱落しており、また背面南側面の間知石には縦目地に大きな隙間が生じていた。

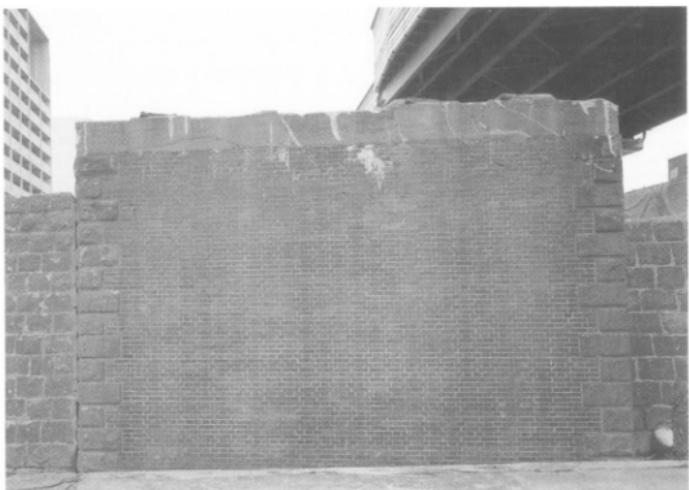
fig.58  
第1橋台全景

確認調査で橋台の煉瓦積は所謂イギリス積であることが判明していたが、通常のイギリス積と異なる点は前面が長手の段は両側面も長手の段、前面が小口の段は両側面も小口の

段となっている点で、このため橋台の角や隅の部分では小割した煉瓦や七五の煉瓦を嵌め込んで調節し、煉瓦の向きを変えて積んでいる。しかし橋台背面の間知石積との控えの幅が一致していないことと同様に、橋台背面部分の煉瓦は軌道敷の築堤完成後には土中に埋没するためあまり厳密には詰まれていなかったようで、長手の段も小口の段もそれぞれの1段上の長手や小口の段との縦目地の位置がずれているもののが多かった。

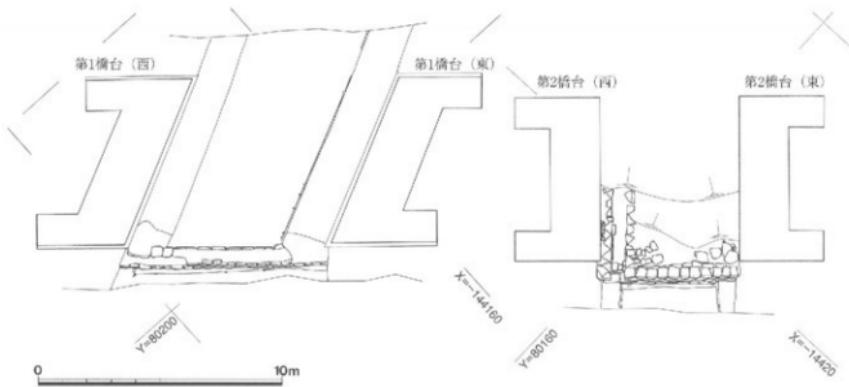
fig.81 第1・2橋台南側石垣 平面図

**不明石垣** 第1・2橋台の両方で、橋台本体の南側に接する位置で、花崗岩の間知石を布積みした翼壁（ウイング・袖壁）に挟まれる状態で海側に面する石垣を検出した。

この石垣は橋台南側の翼壁を積み上げた後、翼壁面に接する状態で積み上げられている。従って橋台付近の時間的な構築順序では後の方に構築されたことになるが、一連の工事の中で最後の工程であった可能性はある。

目地にモルタルを使用して花崗岩の間知石を積み上げているが、第1橋台では3段、第2橋台では4段分遺存していた。間知石の下にはコンクリートの根固めや直径約20cmの丸太杭が存在することが確認されたが、土留め矢板のすぐ近くでしかも湧水が極めて著しかったことから、安全確保上コンクリートや丸太杭の最下部まで掘り下げることはできなかつた。この石垣や石垣面より海側の翼壁には背後の水抜きと考えられる土管が確認されているため、石垣と両側の翼壁に囲まれた部分が何らかの空間を形成していたことは確実で、第2橋台には水路状の構造も存在している。

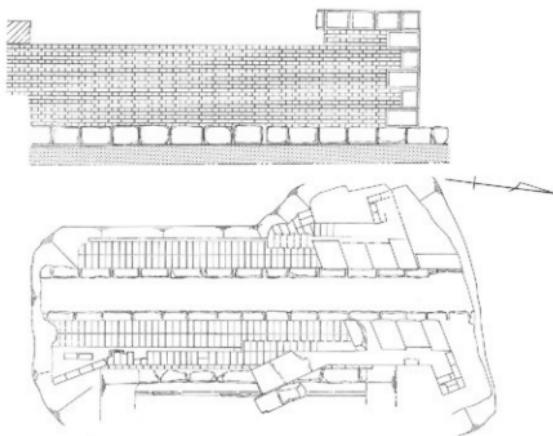
fig.72  
水路 平面図・立面図

**構造過程** 下水道予定地の砂地に基礎底部構築用の板材で型枠を組む。この規模は、幅3.3m、深さ35cm、延長20m以上の型枠に、2cm大の円礫を混ぜたモルタルを流し込み、下水道の底面を造る。排水路の内寸を決め、長辺45～60cm、高さを30cmに整えた花崗岩の切石を幅1.2mで1段並べ、内側の組み合わせの目地をモルタルで整える。北端に花崗岩の切石を起き、イギリス積みで煉瓦を幅80cmで5段積み上げる。その上の北端に花崗岩の切石を積み、イギリス積みで煉瓦を積み上げ、基礎下部構造が完成する。

さらに同一工法で上部構造を積み上げるが、6cm控えた74cm幅で積み上げている。北端の最上段には、花崗岩の切石を並べ排水路を完成させている。
