# 高松市内遺跡発掘調査概報

－平成18年度国庫補助事業－

高松市教育委員会

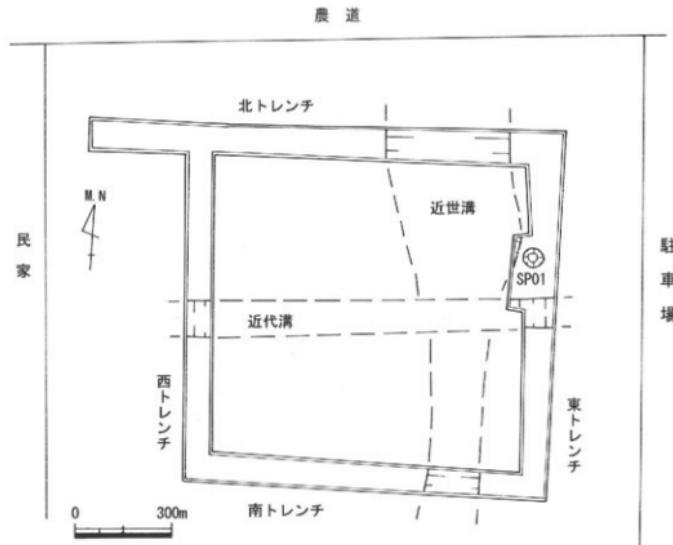
第7図 林町亀ノ町地区 調査地平面図（縮尺1/150）

調査地のうち事務所が建つ北半分において、事務所四辺に沿ってトレンチを設定した。その結果、地表より約20~30cm下で、弥生後期の柱穴1基、南北にのびる近世の溝1条、東西にのびる近代の溝1条を検出した。柱穴からは、弥生土器細片が出土した。

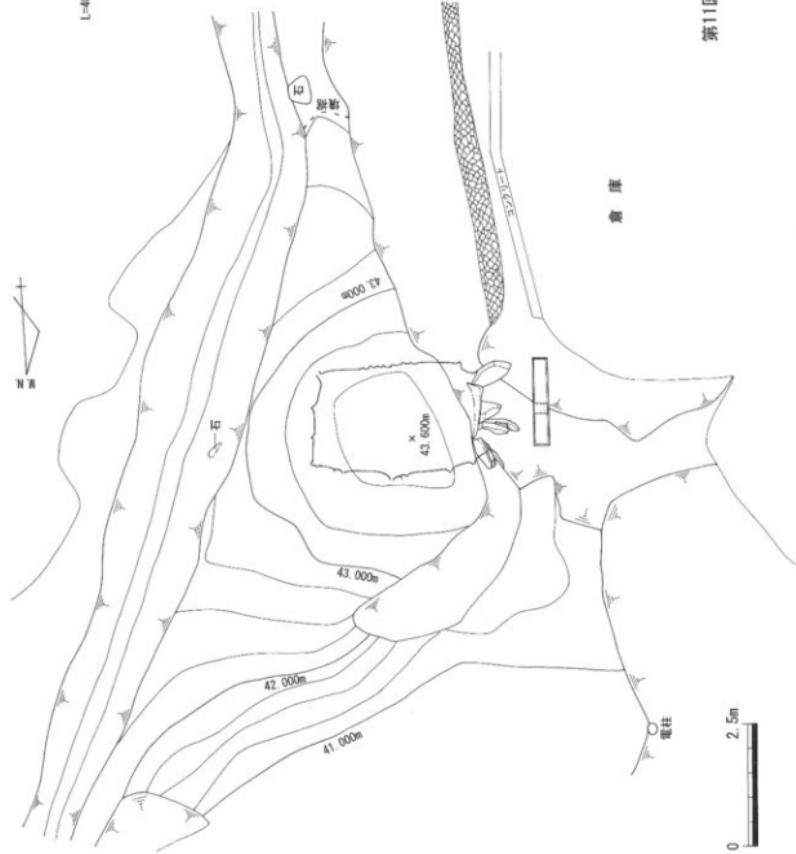
第9図 平尾1号填埋丘測量図（縮尺1/100）

墳丘西側はすぐ近くまで民家が迫って崖となっており、墳丘東側は水路によって墳丘が切られている。これらにより墳丘は大きく改変され、残存する部分は約1/3に過ぎないが、南側に残された水路と崖に挟まれたおよそ1mの範囲に傾斜の変換が認められ、これを墳裾と判断した。この墳裾を石室の中心点で反転すると、墳丘北側のコンターラインがわずかにくびれる部分に対応し、このくびれも墳裾と考えられる。以上より平尾1号墳は直径約13mの円墳に復元できる。墳丘最高点は標高43.60m、墳裾は南側で標高42.25mであるが、石室前面の排水溝の上面は標高40mである。斜面に造られているため見る位置によって墳丘高が変わり、墳丘前面から見た墳丘高は約3.6mとなる。

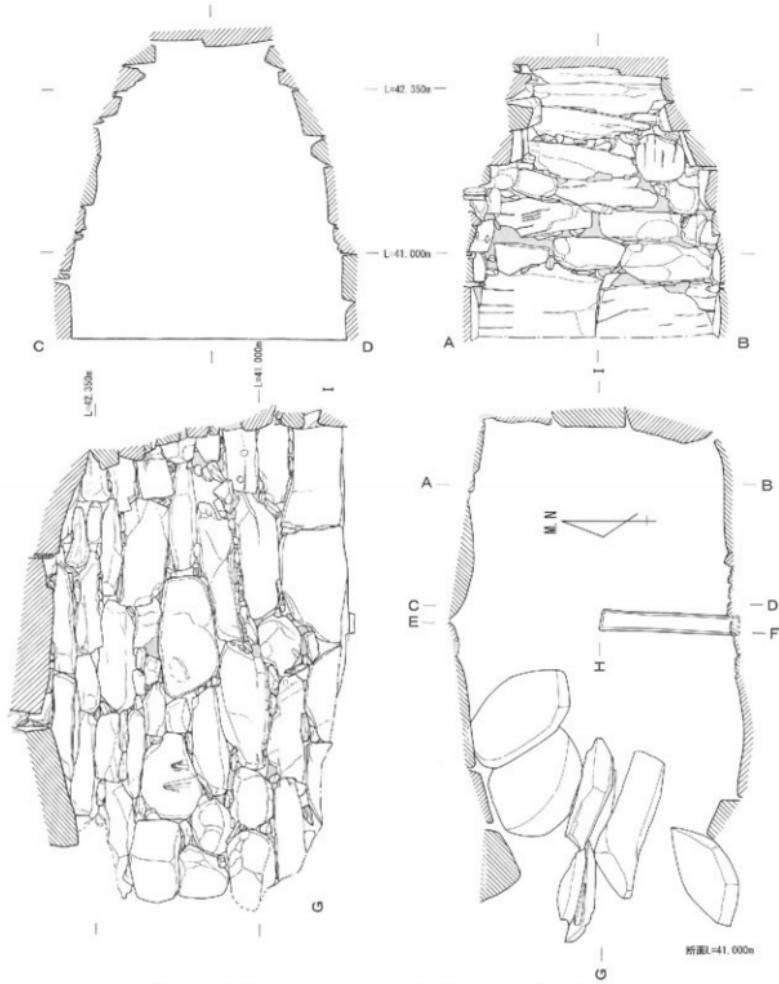
第12図 平尾1号墳石室実測図・土層断面図（縮尺1/40）

**石室規模** 玄室長は3.69m、奥壁幅1.92m、推定玄門幅1.4mを測る。奥壁から1.7mの地点で幅が2.28mと最大になる。高さは奥壁で2.1m、奥壁から2.2mの所で最も高くなり2.5mである。以上の数値から概

算すると、石室の床面積はおよそ7.23m<sup>2</sup>となる。

**石室構造** 玄室基底石は奥壁とも4石である。壁体は主に長さ0.7~1m、厚さ0.3~0.5mの石材を用いており、天井に近づくにしたがい持ち送りが顕著となる。横目地が奥壁側から玄門側へわずかに下降するように通り、この目地を1回の作業単位とすると各壁とも7段に積まれている。下段から上段になるほど奥壁側の石材の長さを減じ、これによって上下段の石の継ぎ目をずらし、荷重の分散が意識された石材配置となっている。また、最上段（7段目）は石室中央の天井石を高く架構するための部分的なもので奥壁とは接していない。

範囲のうち南側から行った。上層の流入土を除去するとすぐに、しまりのある黄褐色土が現れ、床面と判断された。次に、調査範囲の北側においても黄褐色土を検出した。また、床面下部の遺構を確認するために、調査範囲の東壁南側を主軸と直交する幅15cmのトレンチを奥壁から170cmの位置に設定し断ち割ったが、黄褐色土が続いていること、床石、排水溝などは認められなかった。遺物は上層から後世の土器片が少量出土したのみであった。床面レベルは約40.3mである。

奥壁の基底石は2石からなり、側壁と同様に7段に積まれている。ただし、奥壁の2段目3段目と側壁の2段目が対応しており、作業単位としては6段であったと思われる。石材は長さ0.7~1m、厚

さ0.2m前後のものを主体とし、2～3石を用いて目地を造りて積んでいる。最上段は持ち送りのため幅が狭くなり、1石である。奥壁と側壁の石材は噛み合わせることなく角を合わせて積んでいる。右側壁玄門側の棟の揃い方から、袖石についても同様であったようである。

天井は3石で構成され、中央を最も高く、他の2石を奥壁側と玄門側に向けてそれぞれ下するようになつて架構している。

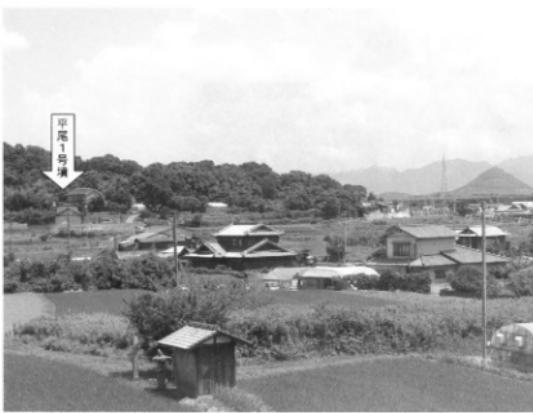
写真2 平尾1号墳 遠景

高松市と三木町にまたがる立石山(272.5m)から西に延びる丘陵(通称前田山)は、高松市と三木町の境のテレビ塔から支脈を南に延ばし、幅広の尾根(平尾山)を形成している。平尾1号墳はこの尾根の西斜面に立地する。尾根の西端で最も張り出した地点であり、次に報告する金石2号墳が立地する谷の入口部分であるともいえる。石室は傾斜に合わせて西に開口し、主軸はほぼ東西方向である。

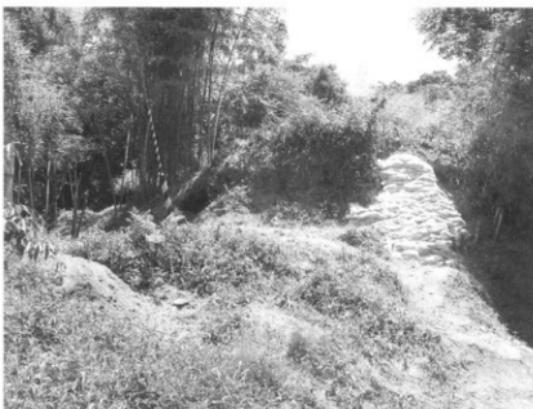
写真3 平尾1号墳 墓丘および  
石室封鎖状況(西から)

平尾1号墳は、胴張りの横穴式石室が開口していることで知られているが、平成16年の台風により玄室入口部が崩壊し、さらに崩壊が進行していることが平成18年6月の巡回で確認された。そこで、土地所有者と協議を行い、石室崩壊前に範囲および内容を確認する調査を実施することで合意した。調査の内容は、石室実測および墳丘測量等である。調査終了後は、崩壊防止および安全対策として、石室入口を土嚢袋で密閉した。なお、調査中に徳島文理大学大久保徹也助教授の指導を受けた。(川畑)

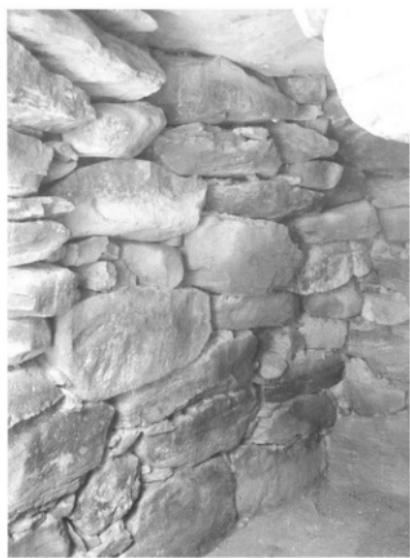
写真7 平尾1号墳 石室 右側壁(入口から)

平尾1号墳は古くから開口しており、渓道と玄門部分が消滅していた。一方、前述のとおり玄門側の左側壁が新たに崩壊していた。右側壁の最も玄門側の石材は縦方向の稜線が揃って通っており、これに合わせて袖石を設置したと考えられる。このことから、この稜線までを玄室の範囲と判断でき、玄室空間はほぼ残っていたことが確認された。玄室平面プランは奥壁から玄門にかけて一旦広がったのち、強く窄まる胴張り形を呈する。また、右側壁4段目の玄門から2石目には2ヶ所の線刻画が見られる。そのほか、後世に倉庫として用いられていたため、整体の石材の隙間に壁土が充填され補強されていた。石室の石材は一部風化や変成作用を受けたものが見られるがすべて安山岩である。

前述したように、右側壁玄門側に線刻画が認められた。風化し、消えている部分もあるが、頂点から弧線を左右に相対させて合流、分岐しながら垂下させている。左が縦27cm×横13.5cmの範囲に5本、右が縦11cm×横11.5cmの範囲に8本で描かれている。このような傘形の線刻画の類例として、善通寺市、坂出市に見られる家屋文が挙げられる。ただし、頂点を結束させる表現と地面を表す横線が見られない点が異なっている。東讃地域での線刻画の発見は本例が初めてである。

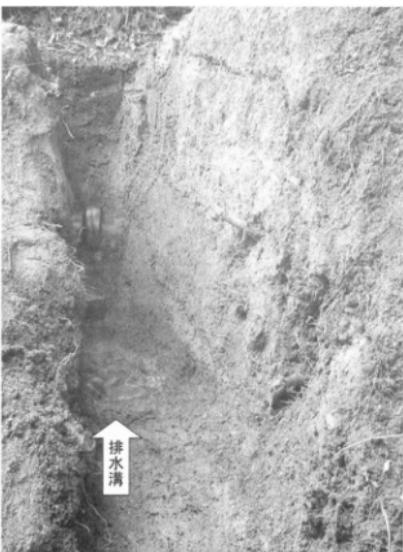
写真12 平尾1号墳 瑞道部分トレンチ(南から)

**漢道調査** 石室の前面（奥壁から4.62m）において漢道の基底石の残存状況を確認するために、主軸に直交した幅約25cmのトレンチを南西側の崖に向けて設定した。60cmほど掘り下げたところで北側に土管を、さらに25cmほど掘り下げたところでトレンチ中央に礫群を検出した。1層は表土、2層は土管の埋土、3～6層は後世の堆積土であり、4層には近世の土器片を含む。7層からは須恵器の破片が出土し、古墳時代の堆積の可能性がある。礫群は東西に並び、石室主軸にそろうため、古墳に伴う排水溝と判断できる。土管は近年に倉庫用の配水管として設置されたものと推測できる。漢道の基底石は、北側は土管、南側は崖となっており残っていなかった。

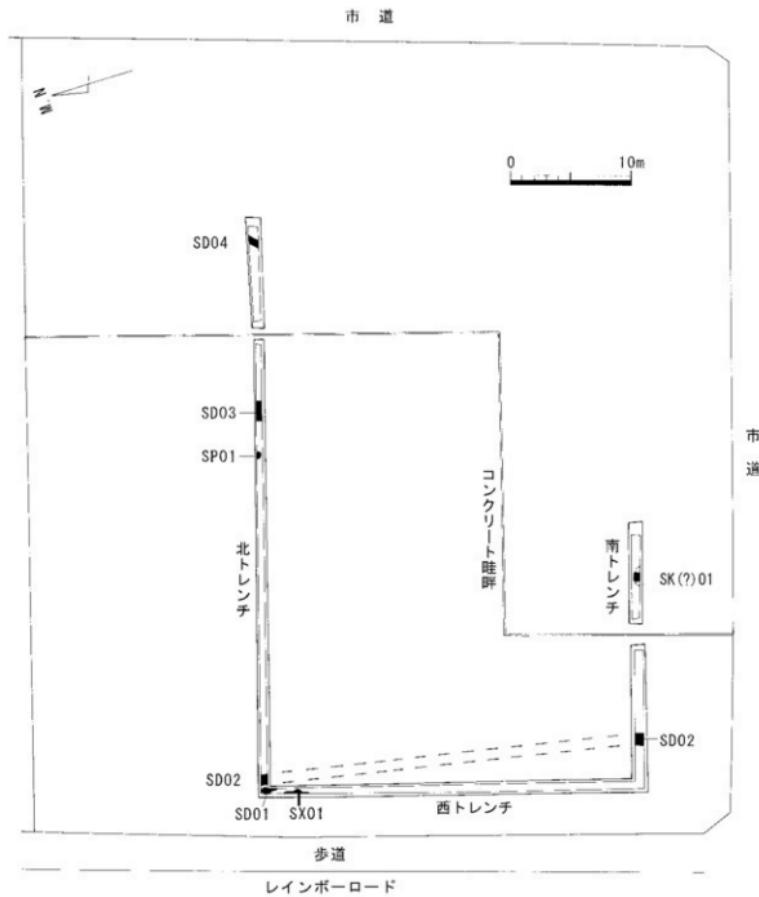
第17図 多肥下町下所遺跡 調査地平面図（縮尺1/400）

建物建設予定の北・西・南辺に沿ってトレンチを設定した。機械掘削の結果、地表から深さ約80~90cmで地山に達し、遺構を確認した。遺構の種類は、条里型の溝2条(SD02・03)、斜め方向の溝2条(SD01・04)、柱穴1基(SP01)、不明遺構(SX01)、土坑1基(SK01)である。これら遺構は、黒褐色シルト質極細砂の埋土をもつが、遺物は皆無であり、所属時期の特定には至らなかった。また、土坑については、他と埋土が違い、遺構か否かは疑問の余地がある。

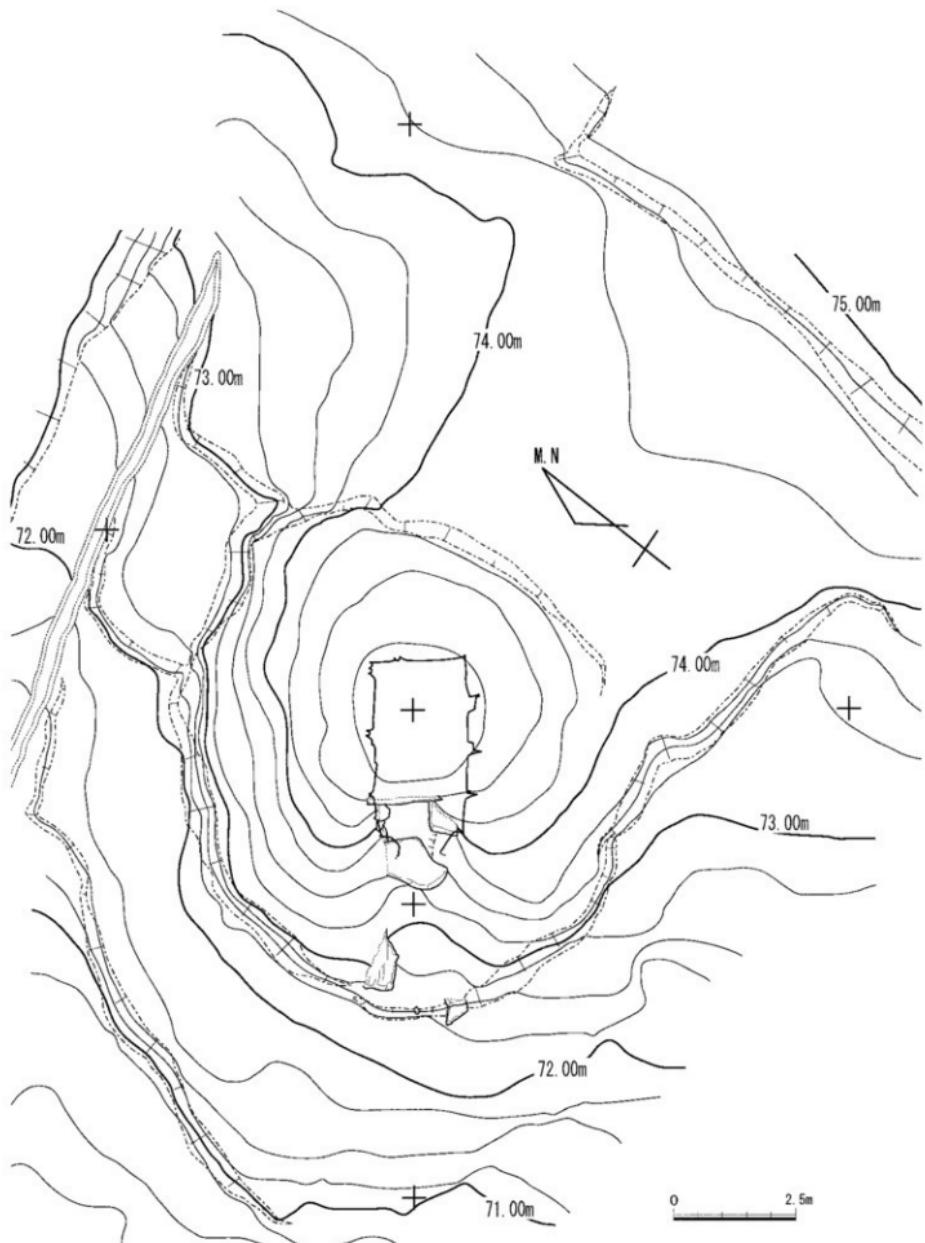
第19図 金石2号墳 填丘測量図（縮尺1/100）

金石2号墳の円丘最高所は標高74.8mを測る。裾まわりは近現代の開墾により2～3段の狭い平場に改造され、旧状をやや損なうが、全体として墳丘の形状は保存されているといえよう。石室玄門部の天井石を除去した際の掘り込みによって墳丘前面の等高線がやや乱れる他、北西斜面が多少直線的にもみえるが、地形的制約などを考慮すれば石室主軸方向（南西→北東）にやや間延びした略円形の墳丘が想定できる。墳丘前面、標高72.5m前後に廻る畠地造成時の小カット面は、位置などから本来の墳壙を反映するものとみられる。この推測に従えば、前面から見た墳丘高は約2.3mとなる。地形勾配に沿う形で背面に向って墳壙レベルは上がるようだ。また墳丘径は北西→南東方向で約10m、北東→南西方向（石室主軸方向）で約11mと推測される。墳丘背面には溝（掘り割り）を反映する、現状で最大幅約8mを測る帯状の凹地がめぐる。この部分も畠地に造成されており多少の改変を蒙るとみられるが、墳丘背面に設けられたほとんど墳丘径に匹敵する規模の大きな掘り割りの形状をよくとどめている。なお周辺の地形から推測してこの溝（掘り割り）は墳丘前面までは及ばないものと思われる。また段築・葺石といった墳丘外表装飾を伴う形跡は全く認められない。（大久保）

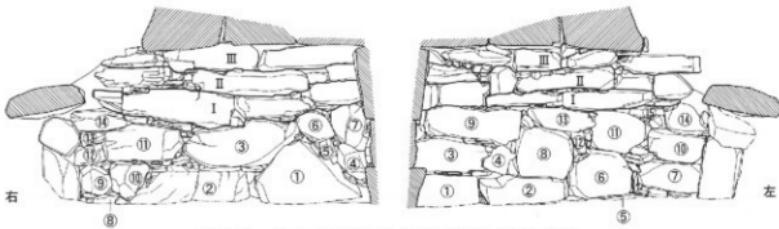
第20図 金石2号墳石室構築工程図（縮尺1/60）

**石室構造（第20図）** 奥壁は、基底石に2石が用いられ3段に積まれている。1段目は高さ約50cmの石材を2石使用しているが、2段目、3段目はそれぞれ約60cm、約80cmの石材1石を用いており、上段になるほど大きな石材を用いている点が特徴的である。

側壁の構造は、奥壁2段目から羨道天井を通る横目地によって二つの作業単位に分かれている。下部は2段から3段をほぼ垂直に積み上げており、上部は3段を持ち送って積んでいる。また、最も玄門寄りの箇所では天井からの荷重を袖石にかけるため、最下部から持ち送っている。

下部は左右で使用石材が対応しておらず、積み方も若干異なっている。左側壁では、まず奥壁側に①～④を積み、次に羨道側に基底石⑤を設置したのち、その上に⑥を置き、袖石との間に⑦、そして奥壁側に⑧、⑨を積む。次に、⑦の上に立柱石の高さに合わせて⑩を据え、そこから奥壁側へ向けて⑪、⑫、⑬の順に積んでゆく。最後に⑭、⑮を積み上げる。使用している石材は厚さ40cm前後の板状石材（①、②、③、⑦、⑨）と50×70cm前後の四角い石材（⑥、⑧、⑪）である。

右側壁では、①、②、③の3石を台形に据え、この台形と奥壁の間を埋めるように④、⑤、⑥そして⑦を積んでいる。玄門側では、まず⑧を据え、その上に⑨を立柱石に荷重がかかるように設置し、⑨と②の間に⑩を落とし込む。次に⑩の上に⑪を積み、立柱石と⑪の間に⑫を設置し、その上に⑬を積む。最後に⑭を置く。使用している石材は①の三角形の大型のもののほか、厚さ50cm前後の大型の板状石材（②、③、⑬）、直径が30～50cm大の栗石状石材を使用している。

上部の構築は両壁ともに共通してI、II、IIIの3段に積まれている。使用石材は厚さ20～40cmの板状の石材が中心である。両側壁の積み方の共通点は、上部の構築法、斜め方向の目地を意識して袖石に荷重をかけて積んでいる点と、右側壁の⑪、左側壁の⑭など袖石の高さに合わせた作業単位が見られる点である。

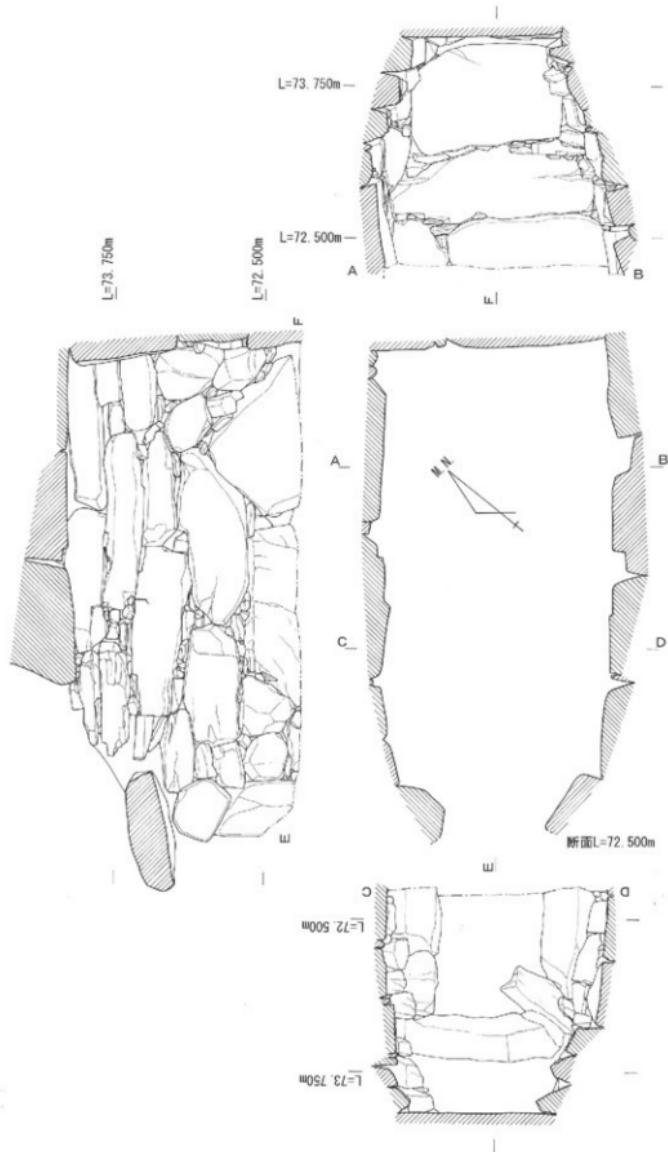
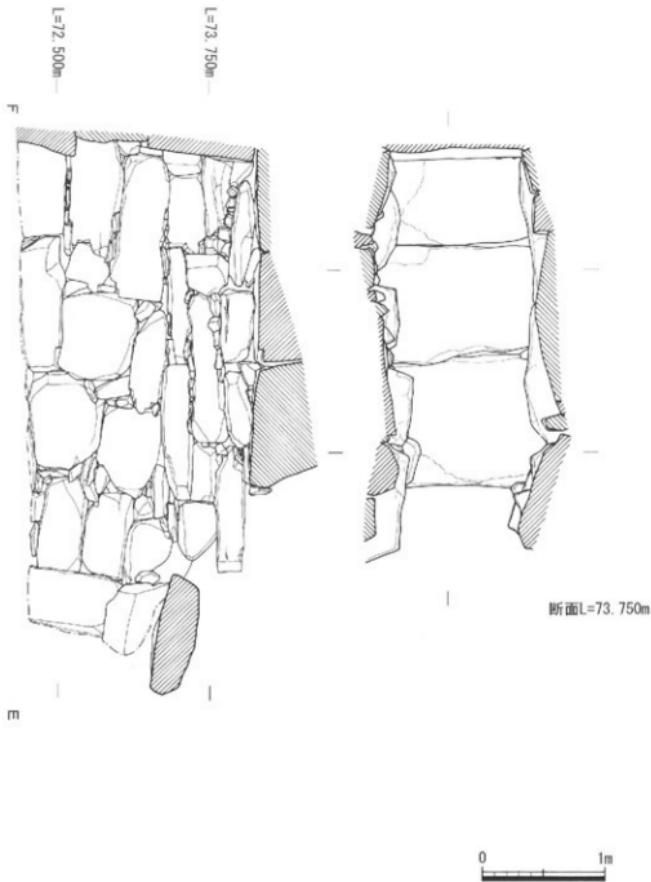
第21図 金石2号填石室実測図（縮尺1/40）

金石2号墳は古くから前壁部分の石材が移動され開口していたようである。玄室は墳丘のほぼ中心に設置している。玄室平面プランは、奥壁から玄門手前までがほぼ同じ幅で、玄門近くで急に窄まる羽子板形である。羨道部分は埋没しているが、天井石1石が架かる。なお、石室の石材はすべて安山岩である。

石室内の水はけが悪いためか、上層はわずかにグライ化しており、その下にやや明るい土が堆積していた。10cmほど掘り下げたところで奥壁際では礫が、両側壁では硬くしまった面が現れたため、これを床面と判断した。床面レベルは約72.1mである。墳丘前面の墳裾レベルは72.25～72.5mであり、羨道部分の埋没やわずかな傾斜を想定すると違和感の無いレベルである。また、墳丘背面と比較すると3m前後の比高差があり、尾根をL字にカットした墓壙が掘削されたと想定される。

**石室規模** 玄室長は3.58m、奥壁幅1.93m、玄門幅1.69mを測る。高さは奥壁で2.05mである。以上の数値から概算すると、石室の床面積はおよそ6.68m<sup>2</sup>となる。羨道は玄門部分で幅0.86m、高さ1.3mを測る。長さは未調査のため不明である。墳丘前面の石積みを含めると全長は7.47mを測る。

玄門の袖石は、幅50cm、高さ70cm前後の立柱石の上に50cm大の栗石状の石材を積んだ2段構成である。羨道天井石は開口時にずれた可能性があり、左袖上段は迫り出している。

天井は現状では3石が残っている。本来は4石あったと考えられ、開口時に移動したと思われる扁平で大型の石材が墳丘前面に残されている。天井高は奥壁側が最も高く、わずかに玄門側に向けて高さを減じている。石室は前壁部分から開口しているため、天井と前壁の関係は不明である。その構造を側壁から推測すると、天井は玄門に向けて下降し羨道天井石に接するとは考えられず、ほぼ水平に天井が続き、羨道天井石の上にもう1段石材を積んだ前壁2段の構造であったと考えられる。

側壁下部の積み方の違いは、築造順序にある可能性が考えられる。整った石積みの左側壁と比べて右側壁は辻接を合わせたような積み方である。奥壁基底部も左側壁に合わせて幅広の石材を設置しており、下部の石積みは左側壁→奥壁・袖石→右側壁の築造順が想定できる。

奥壁と側壁の石材は噛み合せることなく角を合わせて積んでいるが、奥壁の2段目と3段目の境には左側壁に渡し架けた石材（刃石）を用いている。

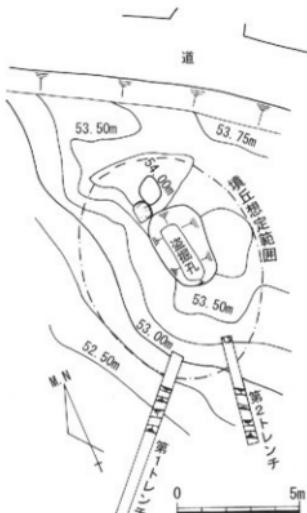
第23図 11号墳平面図(縮尺1/200)

11号墳の墳丘にかかる形で第1・2トレンチを設定し、そこから東へ約8m離れて第3トレンチを設定し、人力掘削した。墳丘の盛土は明確でなく、確認されたものは近代の水路跡のみで、遺物も出土しなかった。さらに11号墳の墳丘範囲を明確にし、工事による影響を避けるため、墳丘測量を実施した。その結果、南北約9.5m、東西約7.5mの楕円形を呈し、高さ約1mを測る円墳であることが判明した。墳丘中央には盗掘孔が穿たれ、その北側には安山岩の板石が残されていたことから、箱式石棺を主体部にもつ古墳で、板石は蓋石の可能性がある。

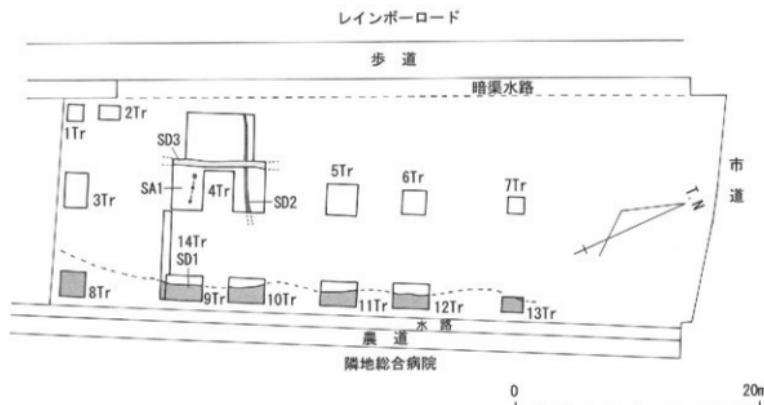
第26図 日暮・松林遺跡（事務所建設）トレンチおよび遺構配置図（縮尺1/400）

トレンチは施工者から提出された図面をもとに、遺構面まで工事掘削が想定される13箇所と横断面確認のため第14トレンチを設定した。このうち、第4・8～14トレンチで遺構・遺物を確認した。

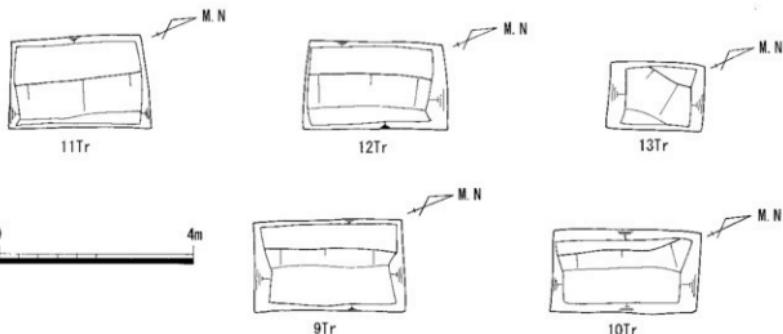
第27図 日暮・松林遺跡（事務所建設）第9～13トレンチSD 1遺構配置図（縮尺1/100）

調査地の東端で、北へ伸びる大溝SD1を確認した。地山である黄褐色粘土層が確認面で、溝底までの深度は現地表面から約1.7mを測る。確認できたのは西脇のみだが、第9・10・14トレンチでは底面が見られ、横断面は逆台形を呈することが判明した。このうち第9・14トレンチでは中位に堆積する黒色シルト質粘土層において、河原石に混じり弥生時代中期の土器片が多数見られた。一方、第10トレンチ以北では小片のみで出土量も少量となっている。また第8トレンチについては溝の肩部は確認

できず、黒色の粘質土が現地表面から約1.7mの深度まで認められた。出土遺物が弥生時代後期を中心としていることから、第9・14トレンチとは異なった埋没過程が考えられる。

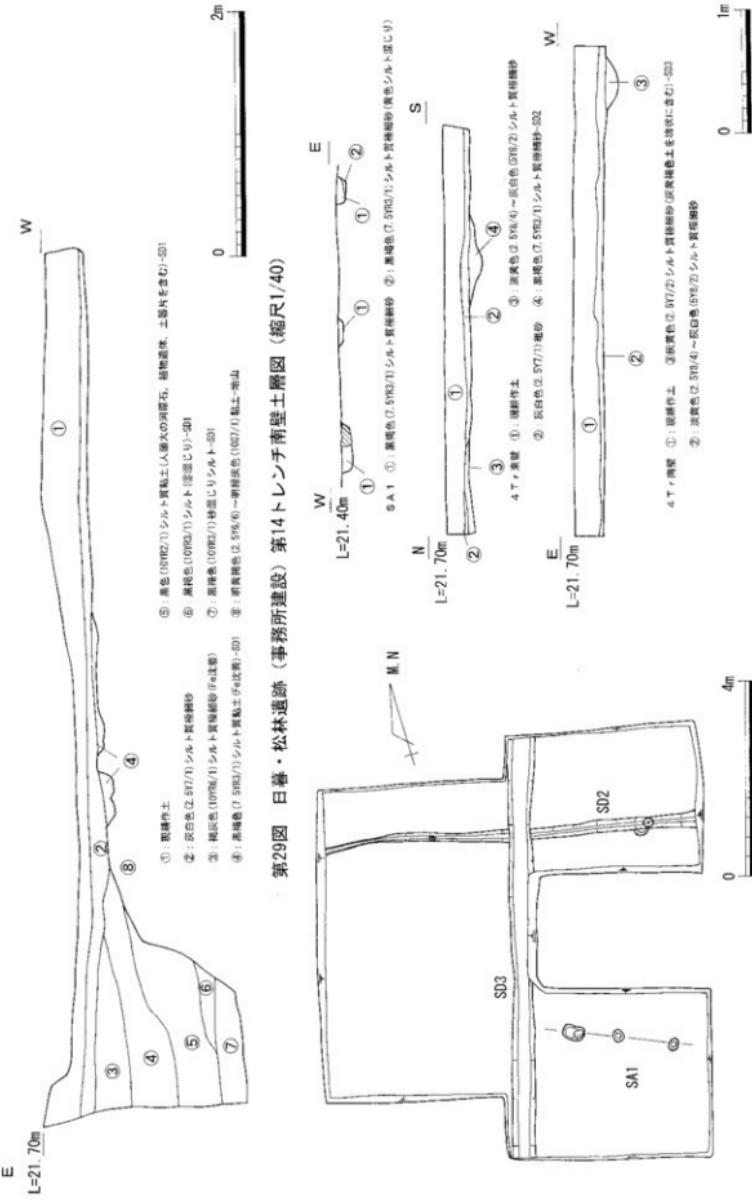
第29図 日暮・松林遺跡（事務所建設）第4トレンチ南壁土層図（縮尺1/40）

調査地の南西部で、溝状遺構SD 2・3、柵列状遺構SA 1を確認した。いずれも削平の影響が大きく、所属時期を示す出土遺物はない。SD 2は黒褐色の堆土をもち東へ下るもので、遺存の良い東端では中位に段が見られる。SD 3はSD 2に後出しし、堆土の特徴では近世以降と想定される。SA 1は根石を据えたものがあり、対面側を確認できなかったが掘立柱建物跡を構成する可能性も考えられる。

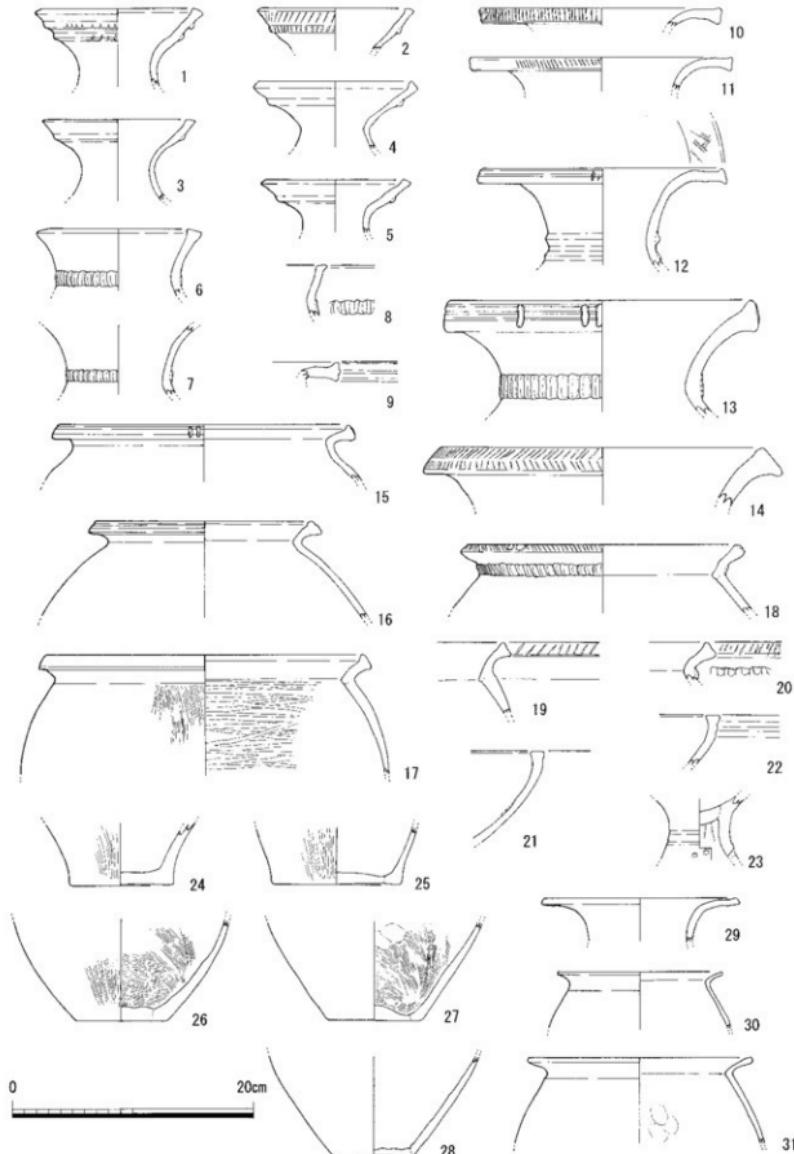
第32図 日暮・松林遺跡（事務所建設）第9・14トレンチ出土遺物実測図①（縮尺1/4）

1～34はSD 1の出土遺物で、うち10・19は最下層の出土である。それ以外は層位別に詳細な取り上げを行っていないが、出土時の状況から中層を中心とするものと考えられる。剥離などにより土器の加飾等に不詳な点もあるが、若干量の後期の土器（29～31）を除けば、弥生時代中期後半の比較的まとまった土器群となる。32・33は石庖丁で、33は片岩製である。34は細目の砥石である。

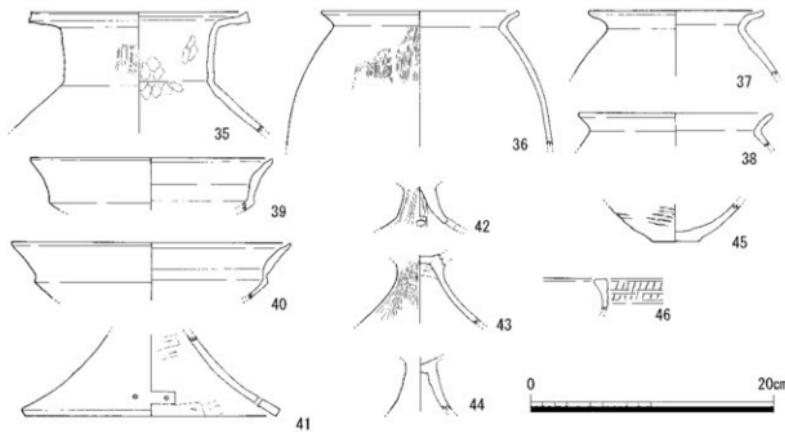
第34図 日暮・松林遺跡（事務所建設）第8トレンチ出土遺物実測図（縮尺1/4）

第9・14トレンチと対照的に下川津B類土器（35・39～43）を含めて後期後半のものが大半で、46のように中期に遡るものは少ない。これらの上器片の他に、板材が数点出土している。

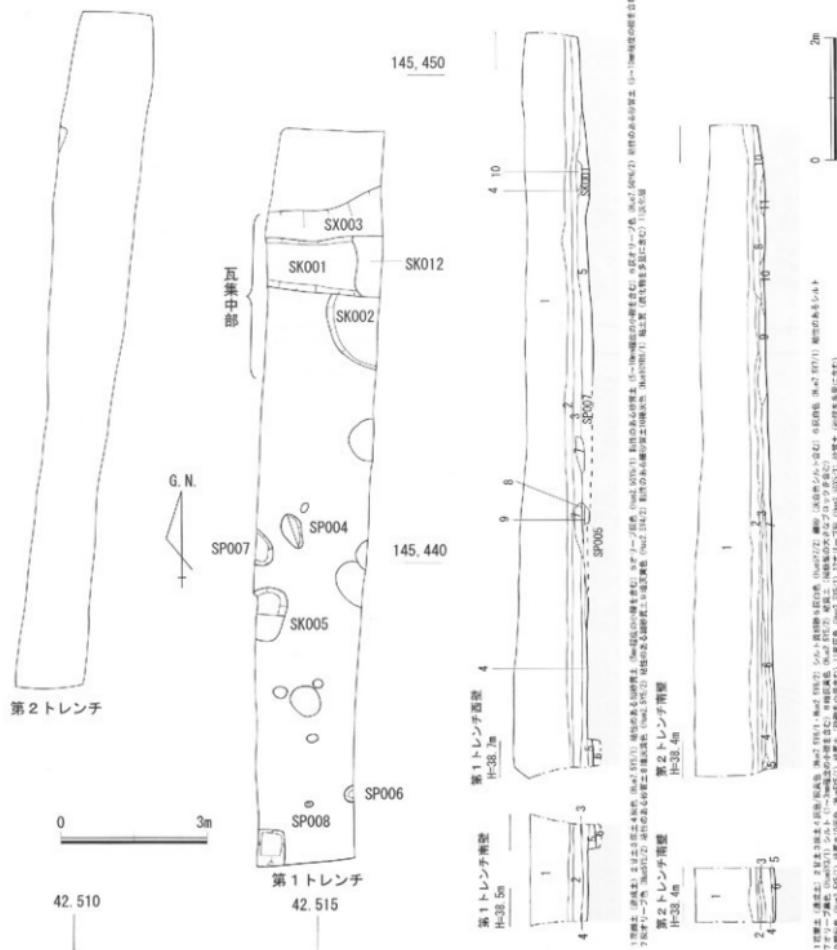
第38図 史跡讃岐国分尼寺跡 遺構配置図（縮尺1/100）土層断面図（縮尺1/80）

第1トレンチでは、土坑もしくはピット状の遺構が確認された（第38図）。さらに、明確ではないが、トレンチ北側に瓦などの遺物がまとまって認められる箇所が存在することが明らかとなった。それらの遺構は、基本的に第5層から掘り込まれたもので、地山面に掘り込まれた遺構は確認されていない。瓦が集中して認められた箇所についても第5層に当たり、その瓦の分布する範囲に掘り込んでいるSK001やSK002などから出土した遺物は、各遺構が埋め戻される際に周囲の包含層に含まれていた周辺の瓦や土器と一緒に混入したものと考えられ、直接的な遺構の年代を示すものではないと考えられる。また、遺物の年代には幅があり、第5層の瓦などが集中して堆積していた箇所から出土した遺物が示す年

第1トレンチは、おおむね上層から花崗土（造成土）、サト、床土、灰色もしくは灰黄色を呈する粘性のある砂質土、砂礫を含む灰オリーブ色を呈する粘性のある砂質土の順に堆積している。第2トレンチは、トレンチ北側部分の土層が第1トレンチとやや異なり複雑であるが、トレンチ南側は第1トレンチとはほぼ同じ堆積状況である。その北側部分では、床上が認められず、第1トレンチよりも地表面が約30cm程度高くなっている。このような状況から、この周辺が、水田もしくは農地として利用されるまでは自然地形の傾斜面が比較的残存していた可能性があること、さらにその自然地形を残した傾斜面は古代まで遡る可能性があり、尼寺造営にあたって大規模な造成は行われなかつたものと想定される。

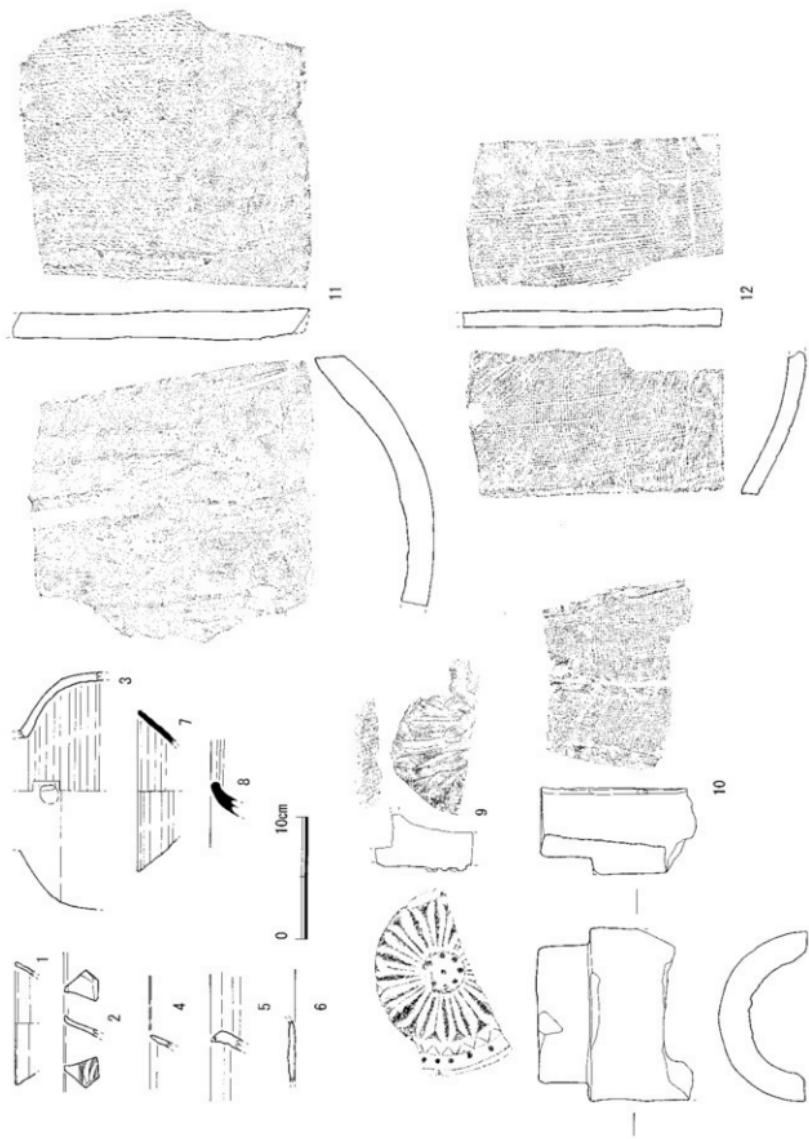
第39図 史跡横枝国分尼寺跡 遺構および瓦集中部出土遺物実測図（縮尺1/4）

出土遺物(1)は、土師器の小皿で、口径は10.0cmに復元できる。口縁部周辺のヨコナデの状況が明瞭に確認できる。時期は中世以降と考えられる。

出土遺物は白磁の碗(2)と四耳壺(3)で、分類では前者がV-4類(b×c)、後者がIII類に該当する(山本2000)。これらの遺物の年代は12世紀後半~13世紀前半の中で捉えることが可能である。

出土遺物は、土師器の小皿の口縁部片(4)である。

既述してきたように、SK002付近を南限としながら、南へと落ち込む遺構SX003までの範囲に瓦や土器が比較的まとまって出土する状況が認められた。これは明確な遺構に伴ったものではないが、集中的に出土しているので、いくつか取り上げを行った遺物について述べておく。土師器壺(6)や鉢(5)、須恵器の碗や壺の口縁部片など(7・8)が出土している。瓦は軒丸瓦(9)、丸瓦(10)、平瓦(11・12)が

確認された。9は十六葉細弁蓮華文軒丸瓦で、尼寺の創建期の軒丸瓦と考えられている。接合式で、接合部には転写された接合した丸瓦の凹面の布目が残っている。瓦当面裏側には縦方向に粘土をなでつけた様子が明瞭に確認できる。10は、丸瓦で凸面はナデ調整によって仕上げ、凹面には布目が残る。11・12は凸面繩目叩きによって整形し、前者は、広端部付近を横方向のナデ調整によって仕上げている。凹面は、布目が残るが、前者は最終的にナデ調整によって仕上げている。このほかにも壇の破片なども出土している。

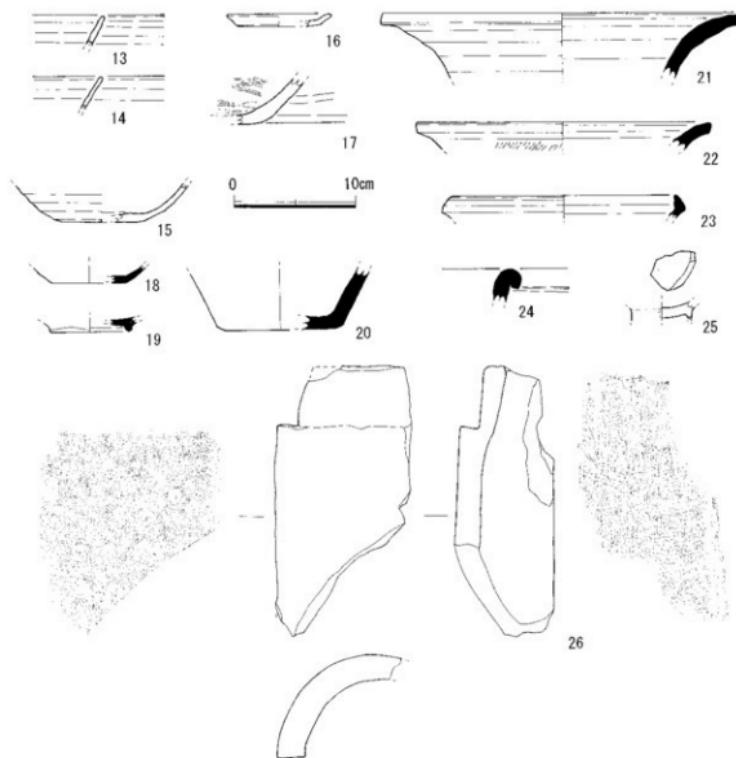
第40図 史跡讃岐国分尼寺跡 遺構検出時出土遺物実測図（縮尺1/4）

以上のほかに、遺構検出時に第40図のような遺物が出土している。土師器壺や小皿の破片(13~15)、土師質土器鉢(17)、須恵器壺(18)、椀(19)、底部(20)、壺(21・22)、束縛系鉢(23)、備前焼壺(24)、染付碗(25)、丸瓦(26)などの破片が出土している。これらの遺物の時期については幅があり、遺構の埋土も大きく2つに分かれることなどを考慮すると、これらの遺物も2時期以上に分かれることを示しているものと考えられる。

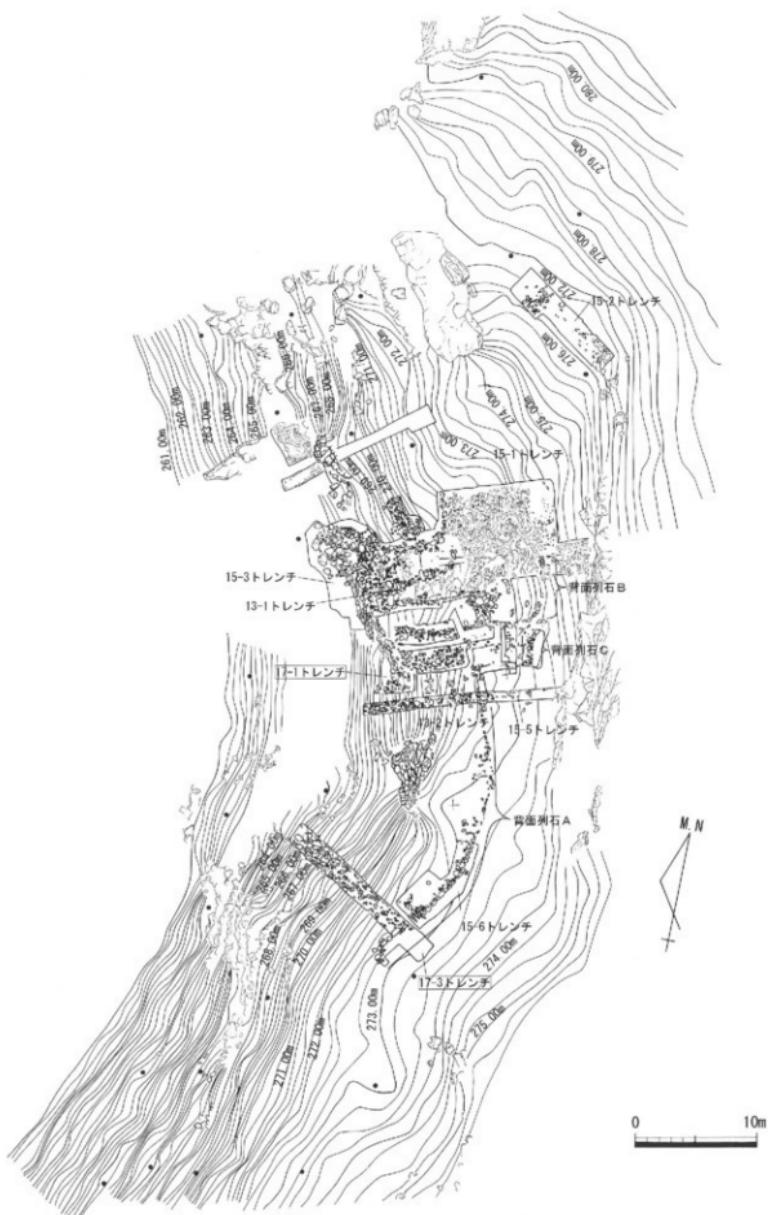
第42図 平成17年度調査地点トレンチ配置図（縮尺 1/400）

平成17年度の確認調査では、既往の調査成果を受け、城門上屋構造・城壁内部構造を解明するため、両側壁の背面にトレレンチを設定した（第1・2トレレンチ）。このほか、城門外郭線城壁のうち、高石垣と呼んでいる最も残りの良い外郭線石積みから南西方向へ折れる城壁には、現状では明確な石積みが認められないことから、石積みの有無および城壁の内部構造を確認する目的でトレレンチを設定した（第3トレレンチ）。各トレレンチの概要については、以下のとおりである。

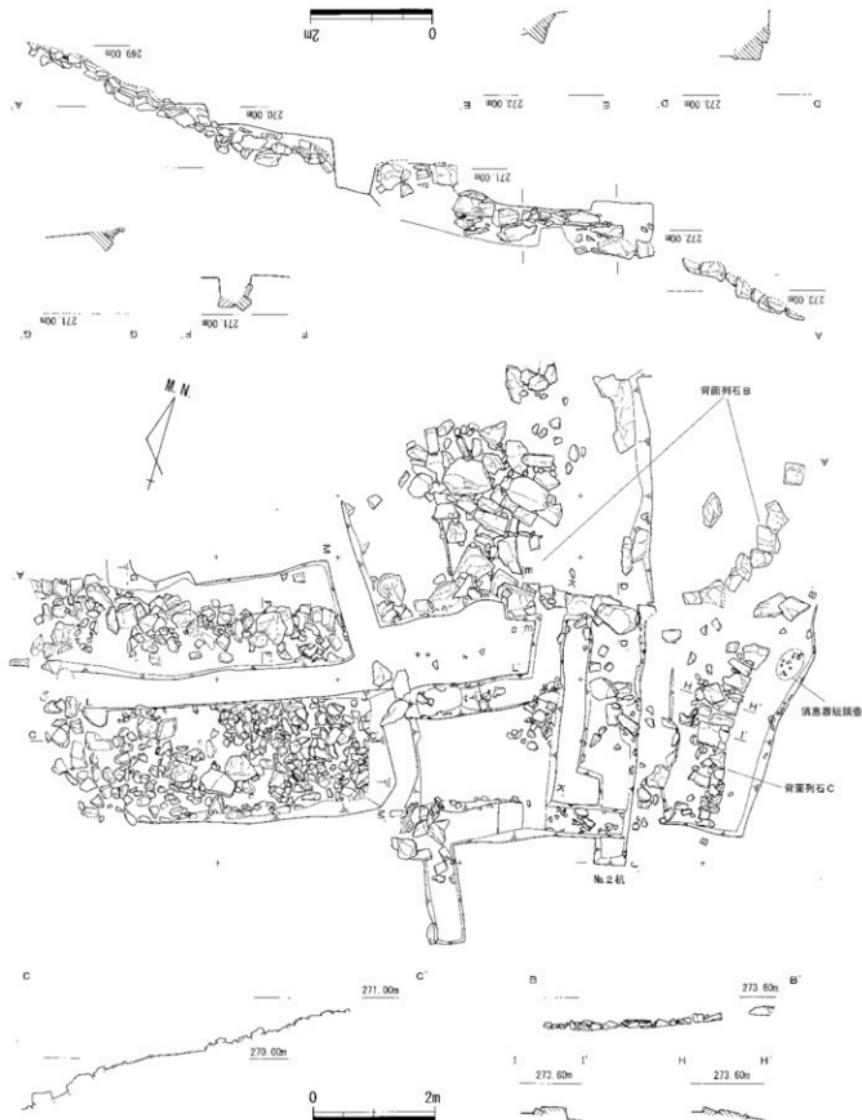
第44図 第1トレンチ実測図（縮尺1/80）

南側壁の背面（南）の状況を確認するために設定したトレレンチである。当トレレンチでは、城壁の構造を考える上で多くの成果を得た。以下、トレレンチにおいて確認した遺構ごとに記述する。

南側壁の南2mにおいて東西方向の石積みを確認した。

石積みの規模は、確認長7m、高さは40~60cmであるが城外側へ行くに従い高さを下げ、城壁である石垣の天端に繋がる。一方の城内側については、後述する背面列石Bと重なり合うように続いているようであり、上部の列石遺構を壊す恐れがあることから、その先については確認できていない。確認した石積みの特徴として厚さのあまりない石材を最大で4石使用して積上げているが、石積みの面も揃わず、非常に粗い積み方である。

第1トレントの南東部、背面列石Bの南側で確認した列石である。外郭線城壁石積みに対応する城内側に小口面を揃える背面列石AがNo.2坑の南側で不明瞭となることから、その延長部分を確認する目的でトレントを設定し、確認調査を実施した。しかし背面列石Aの北側延長部は明確とならず、第1トレントの南東端で城内側に使用石材の小口面を揃える列石を確認したにとどまった。背面列石Cについては、第1トレント東端での確認であり延長部分の十分な確認は行えなかったが、全長4mを確認した。平面形は背面列石Bと同様に弧状を呈する。列石の傾斜は緩やかに南側へ下る。使用している石材の規模は長さ10~20cm、厚さ10cm、奥行40~50cm程度の板石であり、石材の規模は統一されていない。他の背面列石に比べ、高さがない。この列石は比較的平坦な部分に造られていること、周辺部に散乱した板石も認められないことから、現在の列石の上部に石積みがあったとは考えられず、築造当初からの状況を保っているものと考えられる。北側の続きを確認していないことから不明な点が多いが、北側では背面列石Bを前面とすると背面列石Cが後面に対応する列石の可能性が高い。ただし南側に行くに従い方向が異なるため、南側の状況については現在のところ不明である。背面列石

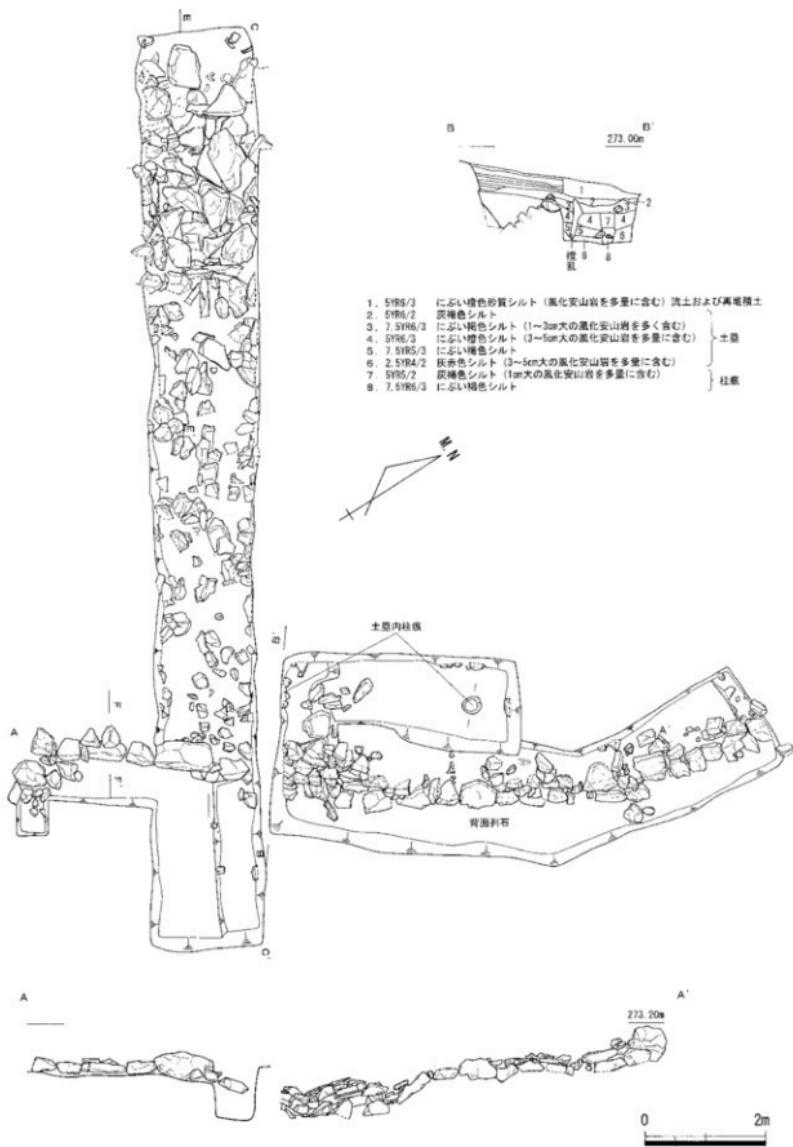
第48図 第3トレーンチ実測図1 (縮尺1/80)

調査によって平成15年度第6トレンチで確認した石積みは第3トレンチへは伸びず、局所的なものであることが判明した。

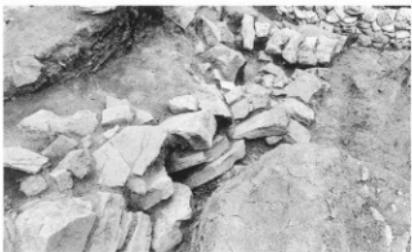
写真38 第1トレンチ内石積み(東から)

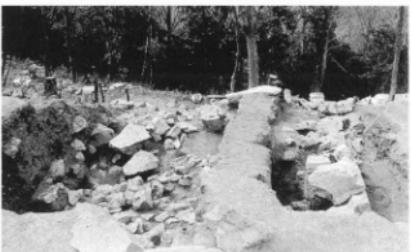
写真39 第1トレンチ内石積および石敷(東から)

今回確認した石積みの背面では、トレントの下部において安山岩の礫敷きを確認した。その範囲はトレントの西側部分の南北3m、東西5mの範囲である。礫敷きに使用されている礫の規模は、20cm以上のものが多くを占めるが大きなものは60cmを超えるものまで存在する。礫敷きの上面の標高は、山側が270.8m、谷側が269.2mであり、1.6mの差がみられる。礫敷きの上面についてはゆるやかな斜面を形成し、城壁石垣の天端に繋がる。礫敷きについては上面を確認したのみで、下部については確認を行っていないが、ある程度の厚さをもっているものと考えられる。トレント南端の土層の下部でも認められることから、この礫敷きは南側へ伸びているものと考えられる。礫敷きの上部には、土壌の盛土であると考えられる5~10cmの厚さで版築状に積み上げられたシルト質の土層を確認した。L-L'の十層図において、各盛土は、礫敷きが認められた部分は傾斜しているものの、下部が水平となる東側では、ほぼ水平に近い状態で積上げられている。最も残りの良い部分では1.4mの高さをもつ。層によって3~5cm程度の風化安山岩を含むものもみられるが、良質な上で堅く積上げられている。これらの盛土は、前述の石積みの背面（南）側と前面（北）側では、層の厚さも堅さの縮まり具合も異なり、後者の方が全般に作業が粗い。

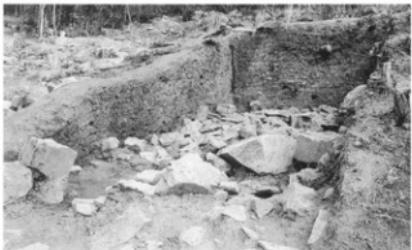
写真40 第1トレンチ土塁盛土状況(西から)

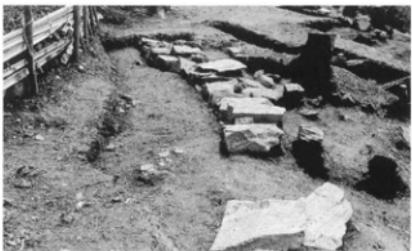
写真42 背面列石Cおよび遺物出土状況(北から)

Cの北端近くの地山直上から第47図に示した須恵器短頭壺が破片となって出土した。

背面列石Cの東側北端近くで出土したものである。1は須恵器短頭壺である。口縁部および底部を欠損する。体部が張り体部最大径付近に凹線1条を巡らす。底部外面にヘラケズリが認められる。2は須恵器短頭壺近くから出土した凹基式の石鏡である。両面とも丁寧な調整が施されている。

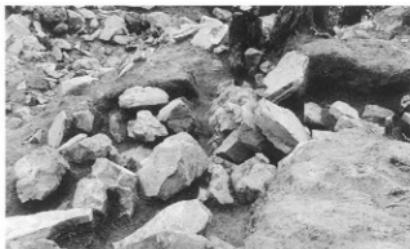
写真44 第2トレンチ内石積検出状況(東から)

北側壁の背面（北）の状況を確認するために設定したトレンチである。当トレンチでは、調査範囲が狭かったが、第1トレンチと同様に城壁の構造を考える上で多くの成果を得た。第1トレンチの調査成績と同様に城門北側壁から2m北側で石積みを確認した。設定したトレンチの関係から確認範囲は狭いものの長さ2mを確認した。第1トレンチで確認した石積み同様、石材の規模は、長さ20～50cm、厚さ20cm程度であり、基礎部の石材に比べ上部の石材が大きい等、規格の統一はみられないが、奥行のある石材を使用している。積み方は非常に粗く、辛うじて石積みのラインがわかる程度である。石積みの最も残りの良い部分で高さ50cmである。石積みの背面となる北側は、第1トレンチと同様にトレンチ底で石材を確認したが、石積みとほぼ同規模の石材を使用しており、石の上面も均一ではない。石積み背部に充填された石材の上部には、やや積み方は粗いものの、10cm程度の単位で積上げられた土層を確認した。確認した範囲は狭いが、水平に近く積み上げられており、土も堅く締まっていることから、第1トレンチと同様に土壘の盛土であると考えられる。

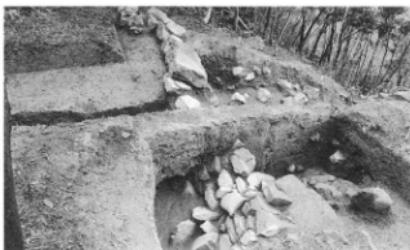
写真47 背面列石B検出状況(東から)

城門の南東部、今年度の第1トレント北東部にある。この背面列石は、城内側に面を揃える一般的な背面列石とは異なり、城外側に面を揃え、南西側へ高さを下げるとともに、平面的には弧状を呈することが平成13年度の確認調査によって判明していた。平成13年度の確認調査では、西側延長部分が土砂によって埋没しており、遺構の状況が不明であったことから確認調査を行ったものである。確認調査の結果、埋没して不明であった部分にも列石を確認し、面を揃えながら、平面的には北側に向くU字形を呈することが判明した。使用している石材の規模は、長さ50~60cm、厚さ20~30cmであり、他の背面列石に比べて大振りの石材を使用している。背面列石Bの西側部分に集積した状況で確認した安山岩は、背面列石に使用していた石材の崩れたものが、今回確認した位置で列石に引っ掛かり留まつたものと考えられる。このことは、東側の列石の多くが基底石と考えられる1石のみであるのに対して、断面図を作成したD-D'、E-E'付近では2~3石積上げている部分を確認していることからも、現在は1石のみ残存である部分も、本来は2~3石を積上げていた可能性が高いと考えられる。背面列石Bが断面にかかるように設定したJ-J'、K-K'の土層断面では、列石上部の盛土は石積み南側で確認した細かな土層ではなくやや粗い層で積まれている。

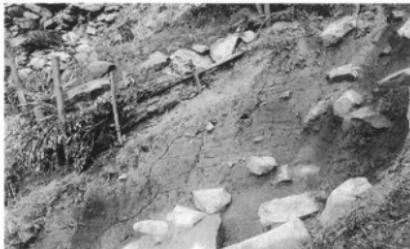
写真51 第3トレンチ土壁内盛土状況(西から)

外郭線城壁石積みの上部で、第1トレンチと同様に上墨の盛土を確認した。盛土は安山岩が風化したシルト質のものを使用して厚さ10～20cm程度で積上げられている。土壘盛土は下部の方が薄く混入している風化安山岩は、塊が小さく量が少ないが、上部にいくに従い塊は大きく量も多くなっている。
