社殿改築工事に伴う埋蔵文化財発掘調査報告書

白山神社古墳

2007年3月

高松市教育委員会

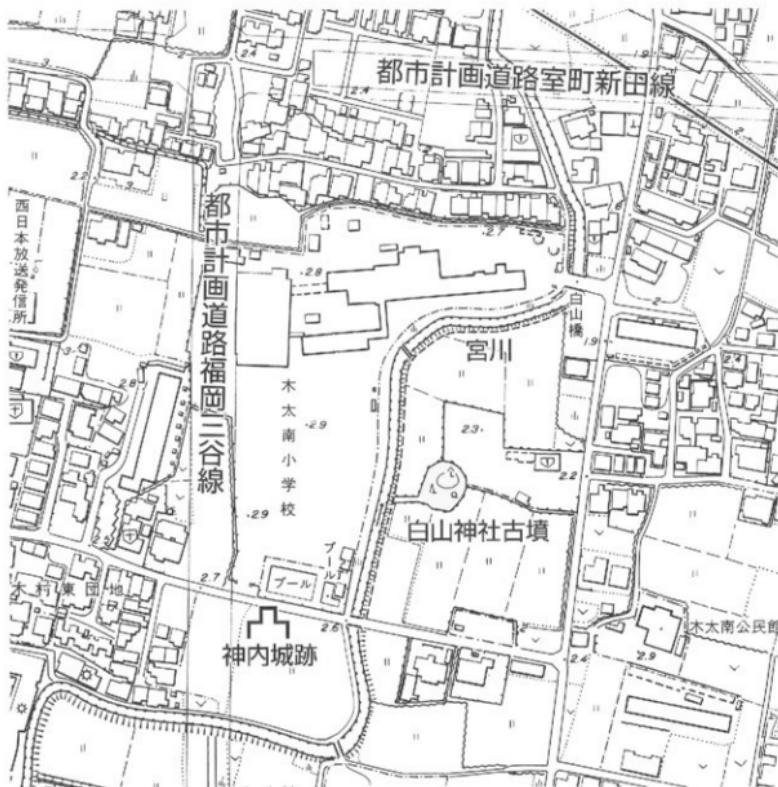
第3図 調査区位置図（縮尺1/2,500）

第1節 調査の概要（第3図）

白山神社古墳は、木太南小学校と宮川を挟んだ東側に位置しており、周囲は標高2.30mを測る条里地割に基づく水田である。現況の古墳は東西方向の直径約11.00m、南北約12.55mを測り、平面形は南北方向にやや長い不整な円形に区画されており、水田面から約1.75m高い小規模な独立丘状を呈する。地域の人々は冗談話として、「白山神社は木太町で一番高い山である」と言っている。

本古墳は社殿の建設中に不時発見されたものであるため、調査面積や調査方法、調査期間に関して制約を受けた。調査区は埋葬主体を中心とした墳頂部に設定し、その面積は約20m²である。調査の方法は、最初に墳丘の測量を実施し、その後に埋葬主体の直上まで掘り下げ、遺構検出にあたった。そして、埋葬主体内部の調査を行い、完掘後に写真撮影と埋葬主体の実測を実施した。墳丘測量は平板測量による1/50図化を行い、埋葬主体の実測は手書きによる1/10図化を行った。

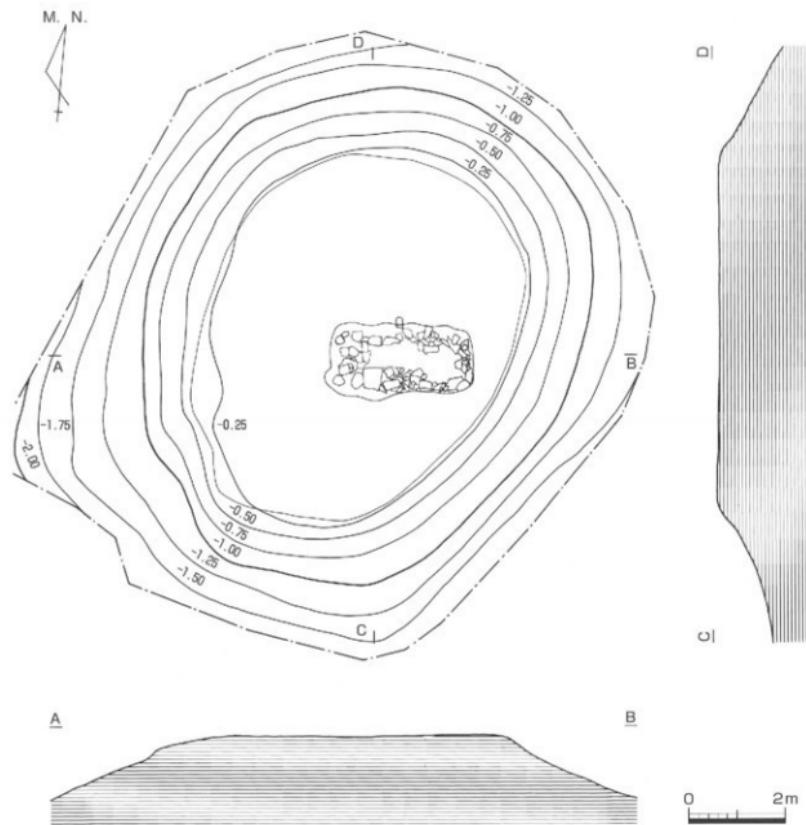
第4図 墳丘測量図 (縮尺1/100)

(1) 墳丘（第4図）

現状の墳丘は、東西方向の直径約11.00m、南北約12.55mを測るやや不整な円形に区画されている。墳丘の裾部の標高は2.30m前後であり、墳頂部までの高さは1.75mを測る。すなわち、墳丘が非常に低い古墳であると考えられる。墳頂部は、北側が若干高くなっているが全体としては平坦であり、規模は東西方向6.20m、南北方向7.70mを測り、卵形に似た楕円形である。埋葬施設は墳頂部のはば中央に位置する。

墳丘の等高線はほぼ等間隔であり、傾斜は全方向ともほとんど同角度である。墳丘の盛土の状況は、調査期間等の制約と墳丘の遺存状況の悪さにより十分な調査が実施できなかつたため詳細な報告ができないが、埋葬主体の主軸方向とほぼ直行するトレントにおける上層観察では明確な構築は検出できず、單一層の盛土を確認した。

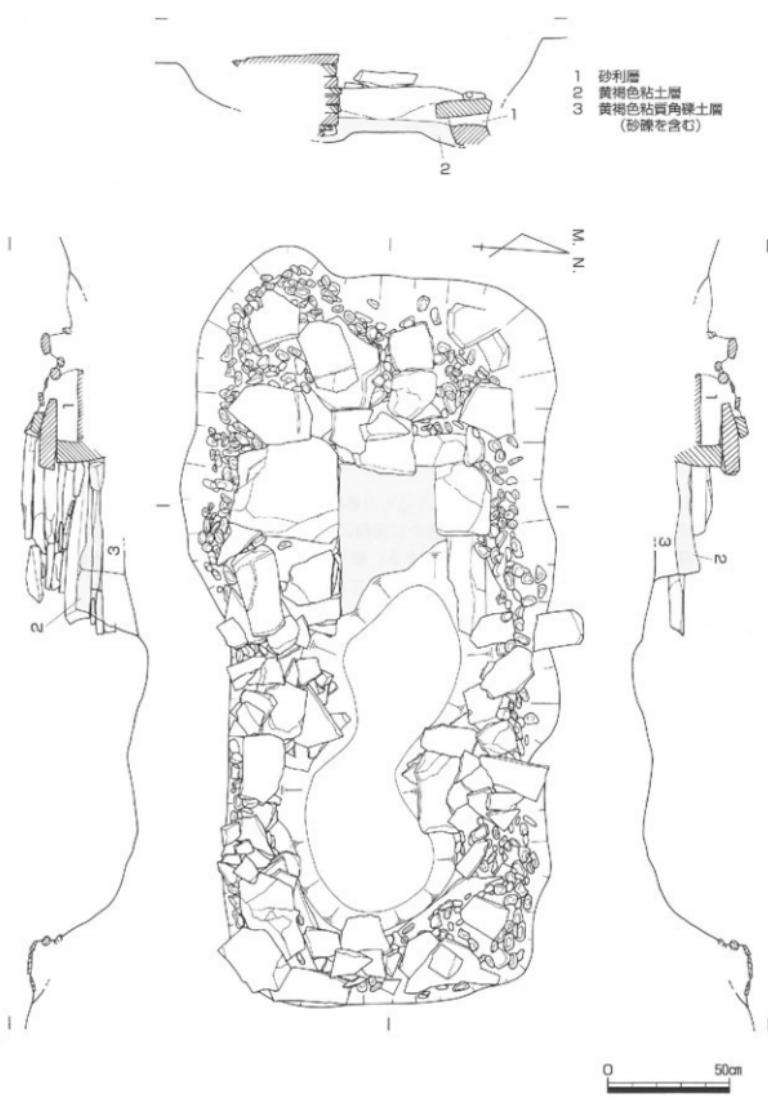
第5図 竪穴式石梯平面・立面実測図（縮尺1/20）

(3) 埋葬施設（第5・6図）

埋葬施設は、墳頂部のほぼ中央に位置する豊穴式石槨である。石槨の主軸方向はN-94°-Wを示し、古い段階の遺跡の古墳に伝統的にみられる東西方向の埋葬施設主軸を採用している。以下、構築順に豊穴式石槨の状況を説明する。

石槨の構築に先立つて、旧地表面を浅めに掘り込んだ墓壙が石槨よりやや広い範囲に築かれている。墓壙の平面形は長方形を呈し、南壁の西半分が僅かに南側に拡張する。その規模は東西方向の長辺2.98m、短辺1.53mを測り、検出面からの深さは0.45mである。掘り方の傾斜は緩やかであり、底面は中央部を掘り残し、側壁の1段目の石を置くべき部分はそれに応じて深く掘り下げている。

石槨は板状安山岩を積み上げて構築しているが、東側には後世の盗掘坑が掘り込まれており、石槨の内部は西端から約0.40mの範囲を除く東側が完全に破壊されている。石槨内法の規模は、東西方向の長辺が約1.80m、短辺が0.45m、検出面から床面までの深さは0.26mを測り、小形の豊穴式石槨である。平面形の長幅比が4.0で、やや細長い形態の石槨である。ただし、長辺の数値は、盗掘坑があるため正確な数値を計測することができず、東端に残存する石から西側小口までの長さである。

残存する範囲での石槨の構築状況は、小口部に長方形の安山岩を立て、両側壁は板状安山岩を最大で8段積み上げている状況が確認できた。側壁に使用された安山岩は長方形を呈し、その長辺部が石槨の内側になる長手積みにしており、側壁は垂直に立ち上がる。第6図に示したように、石槨内面は全面に赤色顔料が塗られている。南側の側壁の基礎石となる1段目の石は、全長0.70m、厚さ0.05mの大きな石である。3段目の石は全長0.61m、厚さ0.10mを測り、6~8段目の石は全長0.45m前後、厚さ0.05mを測り、大きな安山岩を使用している。これらに挟まれた2・4・5段目の石は小さな石が使われている。南側壁の西端付近は、最も遺存状態が良好である。対面する北側壁は、基礎石となる1段目と2段目の石のみ残存するのみである。1段目の石は南側壁と同規模の石を使用しており、2段日の石は全長0.29m、厚さ0.05mである。石槨の底面は黄褐色粘土を厚さ5~10cmに充填させている。粘土のレベルは西方向に僅かに下がっている。南側壁では3段日の石の中央まで粘土が埋まり、北側壁では2段日の石の下面まで埋まっている。しかし、側壁の石の間に粘土を充填しておらず、砂礫を入れている状況が確認できる。小口部には全長0.64m、幅0.18m以上、厚さ0.12mを測る安山岩を立て、外側と直上に0.30m角の安山岩を置いている。

側壁と墓壙壁の間には0.20~0.35m角の安山岩と直径5cm前後の小石をつめて控え積みを行っている。詳細に観察すると、小石は安山岩と墓壙との間に集中して検出されており、石槨の東壁と南壁中央から東側においては小石がほとんど見られない。控え積みの安山岩の間は砂礫層が充填されている。盗掘を受け

た石槨の東側には控え積みの安山岩と小石が多数検出されるが、原位置を保っている石は少ないと考えられる。これらの石の中にも赤色顔料が付着する石がある。

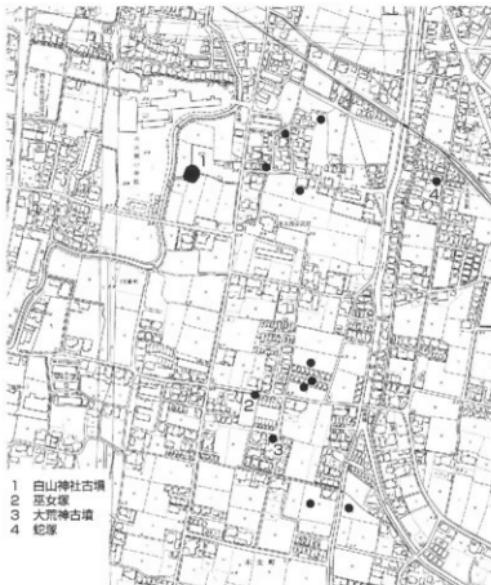
第7図 周辺の塚・古墳

白山神社古墳の周辺には、第7図に示すように10基程度の塚がかつて存在していた。これらの塚の分布状況は、白山神社古墳より東側に5基が集中する北側グループと約80m南側に7基が存在する南側のグループがある。北側のグループは標高2～3m、南側は標高4m前後の平地に立地する。北側グループの東端に位置する蛇塚からはかつてガラス玉が出土したと伝わる。荒神さんの境内に存在する大荒神古墳は本古墳の石槨に使用されている板状安山岩が散乱する。他に巫女塚などの塚が存在していたが、ほとんどの塚は開墾等で消滅してしまった。それらの塚のいくつかは古墳であったと考えられる。

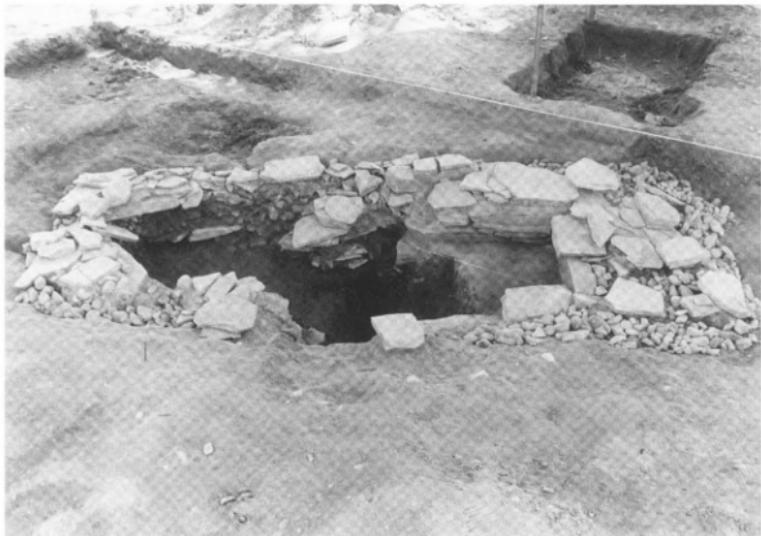
埋葬施設完掘状況（北から）

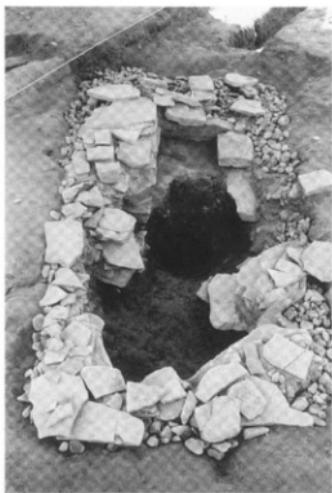
埋葬施設完掘状況
(東から)

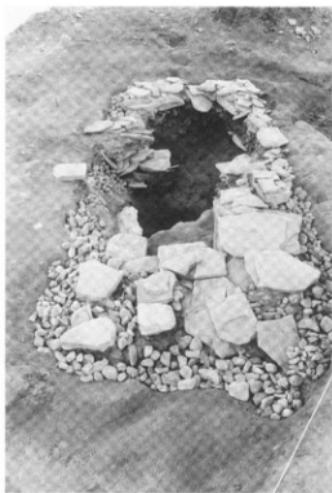
埋葬施設完掘状況
(西から)

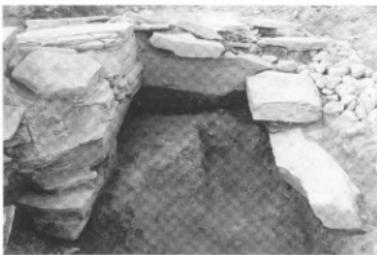
石槨西側小口部（東から）

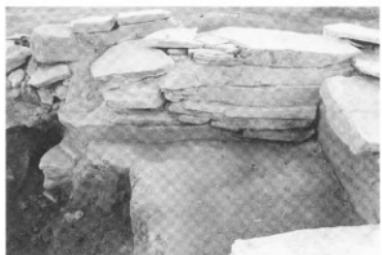
石槨南側壁（北から）

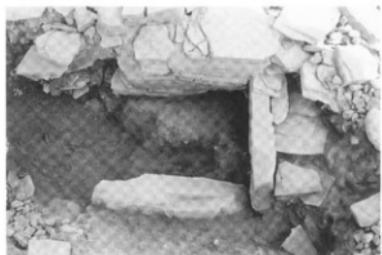
石槨側壁除去状況（北から）

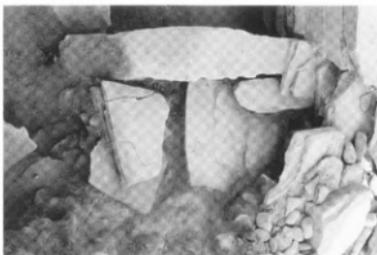
石槨西側小口部石積状況（西から）

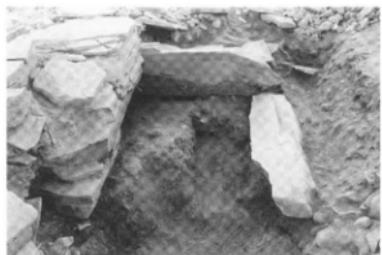
石槨基底石（東から）
