日下川中小河川改修工事に伴う 埋蔵文化財発掘調査報告書

1981年3月

高知県教育委員会

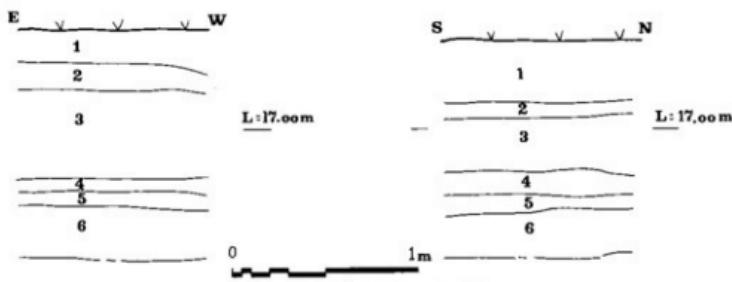
図4 本郷遺跡調査地点の層位

I層は表土層であり、暗褐色腐植土層である。II層は耕作土で、灰茶色粘質土層。III層は、淡茶灰色粘質土層。IV層は茶褐色粘質土層で、V層は淡茶灰色粘質土層、VI層は地山層であり、茶褐色粘質土層である。

遺物はII層～V層まで包含され、VI層では無遺物層となっている。各層において、特定の時代の遺物しか含まない層ではなく、遺物は混合した状態で検出された。そのなかで、II層～IV層では弥生時代後期～平安・鎌倉・室町時代の遺物が混在しているが、V層では弥生時代

II層（耕作土）より下に堆積するIII～V層は、いづれも軟弱な堆積状況を呈しており、別の地点から流失して堆積した二次堆積土であると考えられる。出土する遺物の混在状態からみれば、II～IV層とV層との間で相違がみられるので、二次堆積の状況にIV層・V層間で時間的な隔りが認められる。従って、V層は、古墳時代後期～平安時代以前の間に堆積した二次堆積土であると考えることもできる。

発掘調査地点における基本的層序は、表土層以下6層に区分される。（図4）

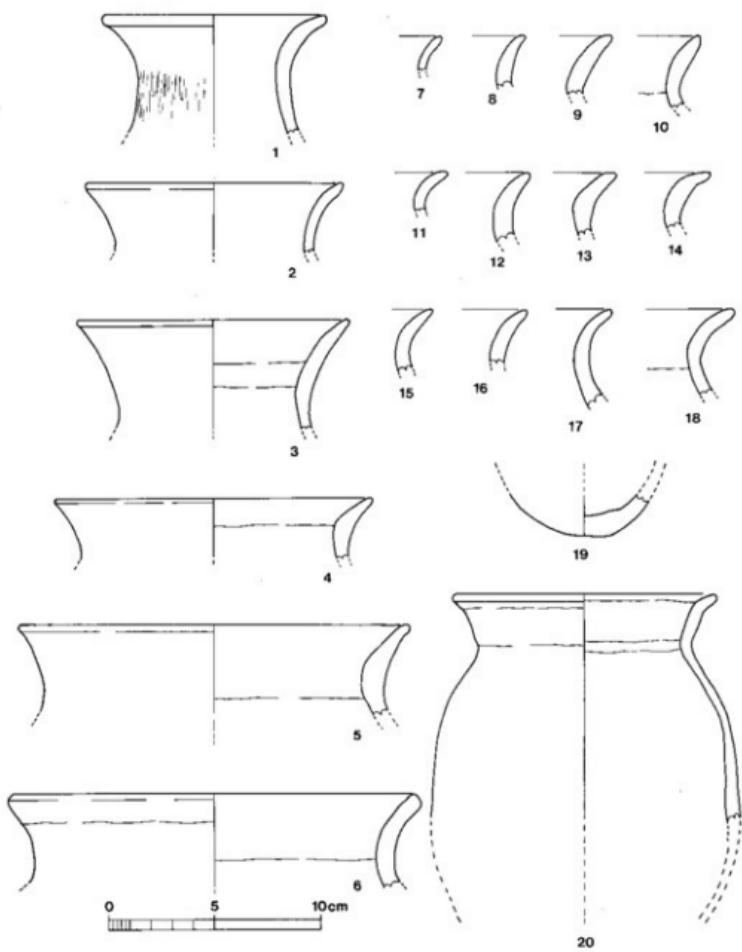
図 6 本郷遺跡出土の弥生土器

①は口径10.5cmの壺口縁部である。やや内湾ぎみに直立する頭部から口縁部で外反さしている。頭部には外面にタテハケ目調整を施し、口縁端部は横ナデ調整をしている。

②・口径12cmの壺口縁部である。内・外面とも横ナデ調整を施す。③・内湾ぎみに直立する頭部から、やや外反さず口縁部を有する。口径12.8cmを測る。口縁部は横ナデを施す。

④~⑥・肥厚な口縁部を有する甕である。④は口径15cm、内・外面とも横ナデを施す。⑤・口縁端部を外反ぎみにつまみ上げて仕上げている。口径18.5cm、内外面とも横ナデ調整を施す。⑥・口縁端で外湾する口縁部を有する。口径19cm、口縁端は内・外面とも横ナデ調整をしている。⑩・底部の破片である。胎土には砂粒が多く含まれ、底面には煤が付着している。形状はほとんど丸底に近い。⑪・出土した土器片のなかで、原形に近い形状をとどめていた。胴下半部以下を欠失している。器肉はやや薄く、外面には煤が付着している。また外面の一部に黒斑を有する。内面はヘラ削りの後、ナデ調整を施す。頭部はくの字型に屈折し、内面には稜を有する。口径12.3cm、推定復元高は約20cmである。

⑦~⑬は、口径の求め難い土器口縁部片である。いづれも口縁部の細片であり、本来の形状・器種の区別等については判然としない。同一個体の破片であると考えられるものを除き、それぞれ別個体の一部細片とみられるのを図示した。

弥生時代に属する物としては、以上の如く細片となった土器類であった。遺物整理の過程では、土器片間の接続例もなく、各細片を器種別・個体別に区分することは困難であって、わずかに口縁部破片の存在により個体数が知られる程度である。出土土器は、弥生時代における他の時期の土器片とは混在しておらず、型式学的には一範疇に属するものと考えられる。土器破片のなかで、土器底部の出土が少なく、わずかに⑩の存在があつただけでその他の土器片の底部形状を知ることはできないが、⑪や①・③の形状から本発掘調査によって出土した土器の属する時期は、弥生時代後期後半に位置するものと思われる。なお、この点に関しては遺物の出土した堆積層が二次堆積層であるので、その性格を考慮し今後検討してゆく必要があろう。

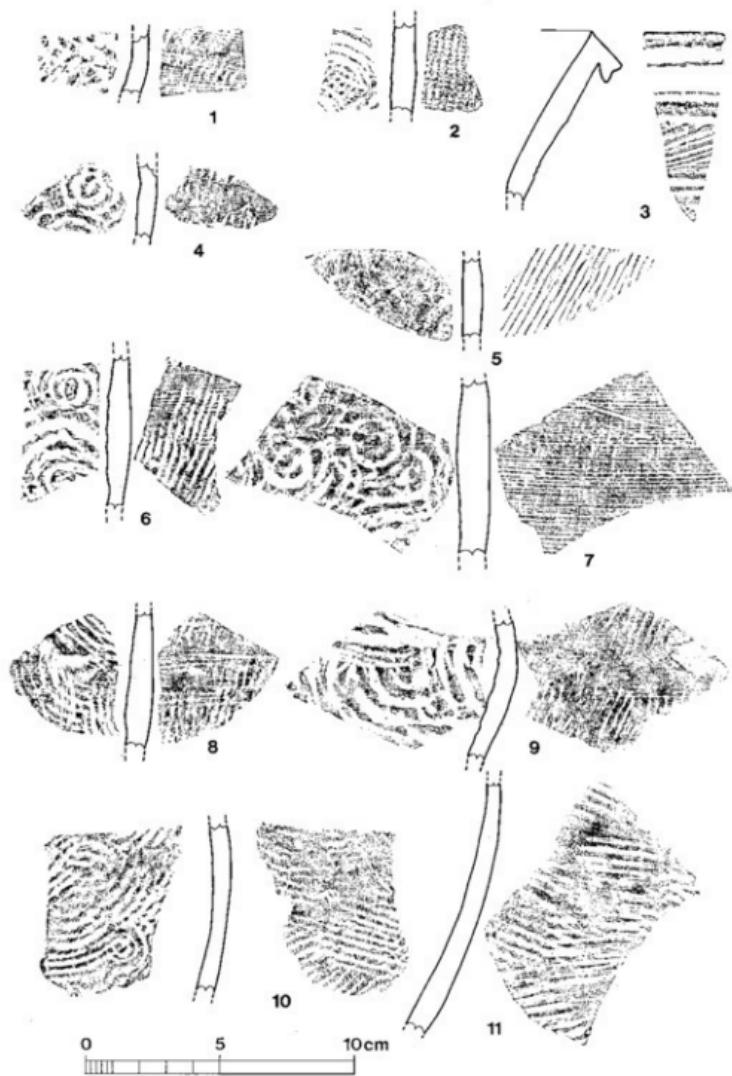
図7 本郷遺跡出土の須恵器

1・外面は、平行タタキ目の上にカキ目調整を加えた後、ナデしている。内面には同心円タタキ目が残されており、目は荒く太い。

2・外面は格子様タタキ目が施され、内面は円弧タタキ目が残る。甕胴部片と思われる。

3・甕口縁部の破片である。外面には彫描文を残す。口縁端部はロクロナデ調整を施す。

4・外面は、平行タタキ目の上を細い板状工具で調整しており、内面には同心円タタキ目が残る。全体的に磨滅が著しい。

5・外面は間隔2mmの平行タタキ目が施され、内面では同心円タタキ目の上を半スリ消シ調整が残る。

6・1・4と同じ調整が外面にみられる。平行タタキ目の上をカキ目調整する。内面には同心円タタキ目となり目は太い。

7・外面は平行タタキ目の上を強いカキ目調整している。カキ目は荒い。内面は、同心円タタキ目の上をナデている。

8・甕上胴部片である。外面は平行タタキ目の上にさらにタタキ目を加えている。内面は間隔の狭い同心円タタキ目が施され、その上をロクロナデ。

9・甕上胴部片である。外面では、間隔の狭い平行タタキ目の上をロクロナデですり消している。内面は目の太い円弧タタキ目の上をロクロナデ。

10・甕下胴部片である。外面では平行タタキ目の上をさらにタタキ目が施され、内面は同心円タタキ目と円弧タタキ目が重複している。

11・外面は間隔の広い平行タタキ目の上をロクロナデですり消している。内面は同心円タタキ目の上を完全にすり消し、その上にロクロナデした痕跡を有する。

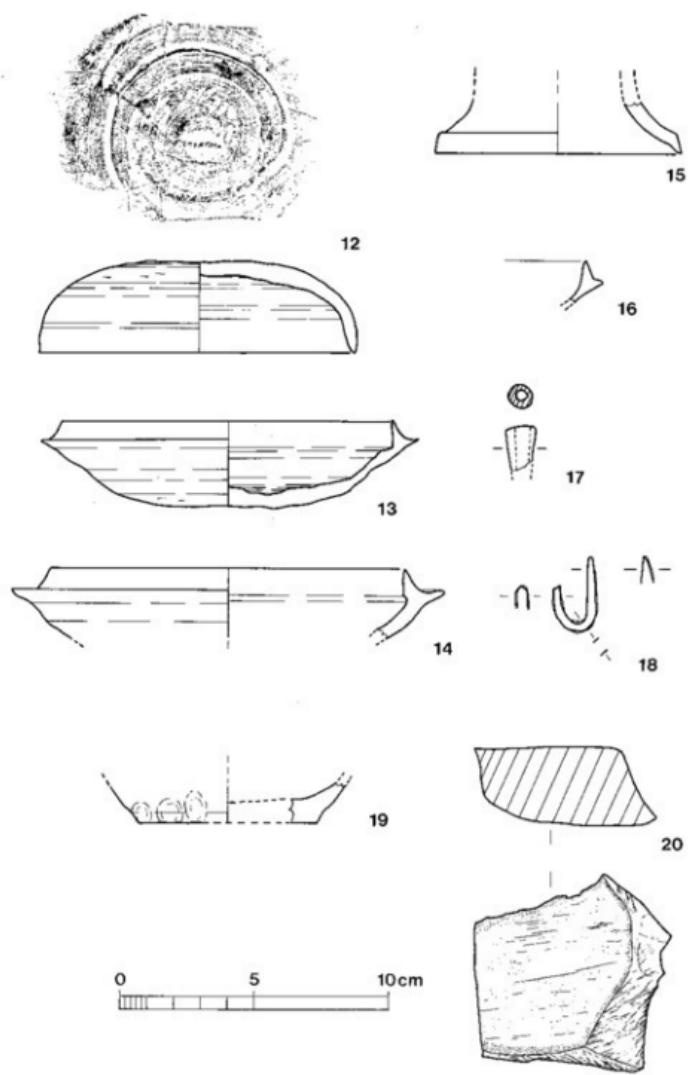
図8 本郷遺跡出土の遺物

12・杯蓋である。縫の痕跡のない全体的に丸味をもった蓋であり、天井部に三本の線で構成されるヘラ記号を有する。体部の旨をヘラ削りし、ロクロ回転は右方向であったと考えられる。口径11.8cm・器高3.4cmを測る。完形品の旨破片である。

13・杯身である。受部のたちあがりは短く、内傾している。天井部の旨をヘラ削りする。体部は丸味をもって仕上げ、口径12.4cm・器高3.2cmを測る。内面底部は、ロクロナデの上をナデしている。

14・杯身であり、体部のおおくを欠失する。口縁端部は尖り氣味であり、内傾する。内外面ともロクロナデを施し、口径13.2cmを測る。

16・杯身である。細片であり、口径を求め得ない。半製品の如く、焼成うけた痕跡がなく土器質である。同一個体片と思われる体部破片はきわめて薄く2～3mmの厚さである。胎土には小砂粒を多く含む。

高杯脚部底と思われる。脚の上半・杯等を欠失している。底径9.2cmを測り、内外面ともロクロナデが施される。

17・土鏡片である。大半を欠失している。焼成は良好であるが、磨滅が激しい。胎土は緻密であり、内外面とも色調は黄赤色である。

18・不明鉄器である。釣り針状の形状をしているが、断面は偏平である。

19・土師質土器で碗底部片である。糸切底であったと思われ、指圧痕が残る。底部端は、指ナデ調整を施す。平安～鎌倉時代に属する物と考えられ、第Ⅳ層から出土した。

20・砂岩製の砥石であるが、割れて一部を欠いている。使用面は石材の一面であったと思われ、他は自然面を有する。使用面には、わずかであるが使用痕が残る。

図示した遺物のなかで、弥生土器1～3・6～20と古墳時代遺物5～7・9～16、それにその他の遺物として17・18・20はいずれも第V層から出土した。他は、第II層～第IV層において出土した遺物である。先に述べたが、第V層においては、17・18・20を除いて弥生・古墳時代に属すると考えられる遺物の他は出土していない。

古墳時代の遺物は、12～16の須恵器の形態からおよそ古墳時代後期・6C後半～末にその属する時期が求められ、須恵器腹片等もその枠内に属するものと考えられる。これらの遺物を包含していた一次堆積層を推測するならば、古墳時代後期の遺物包含層と弥生時代後期の遺物包含層がそれぞれ考えられ、本発堀調査地点周辺に存在していたものであろうと考えられる。

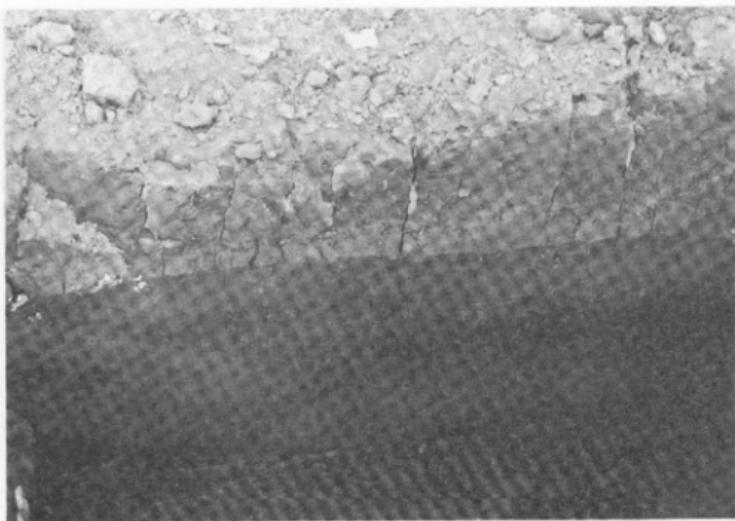
第1トレンチ内土層序（東壁）

日下経塚確認のために設定した調査区においても、遺物の包含のない自然堆積層が層序をなしており、遺構の存在もなかった。当地点における人間の営みの痕跡を認めることはできず、土地利用において長期間にわたる活動がなされたとは考えがたい状況を呈していた。むしろ、現代以前の土地のありかたとしては、居住地・居住地周辺以外の空間であった可能性が強い。

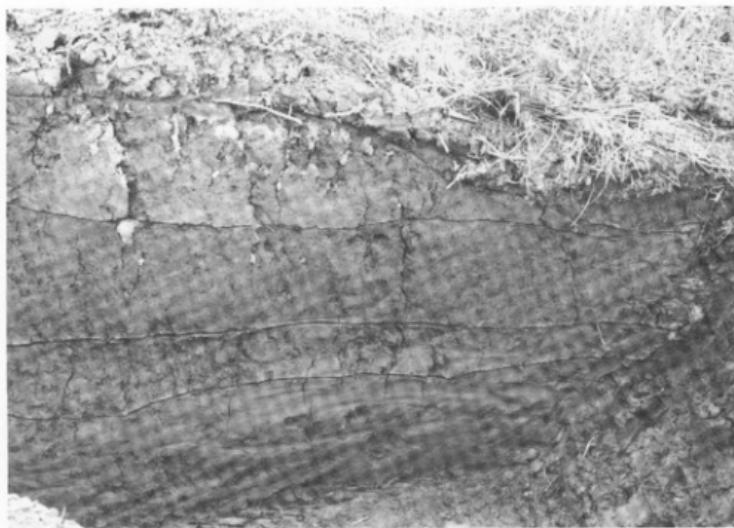
第4トレンチ内土層序（北壁）

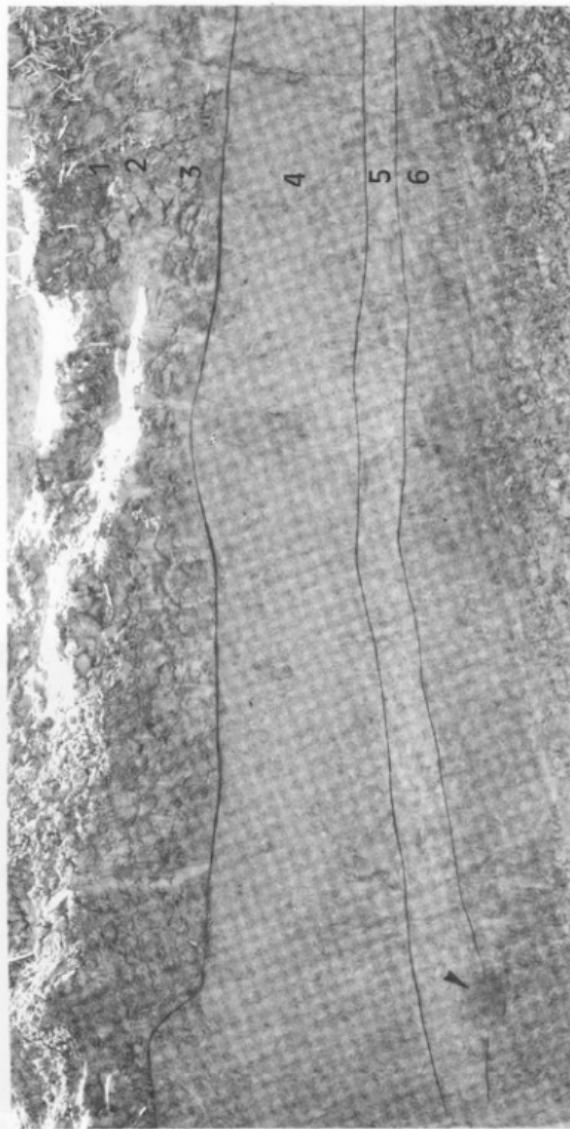
調査区層序と遺物（弥生土器）出土状況（南壁）
