第五章 保存整備事業 ~ふるさと歴史の広場づくり事業~

(1) 宮が尾古墳羨道の解体修理と墳丘復元工事

(1) 宮が尾2号墳復元工事

(2) 宮が尾古墳横穴式石室原寸大模型の製作と設置工事

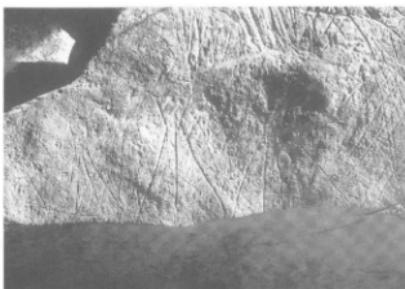
第114図 岡5号墳羨道（右壁）壁画

現存する古墳の中で最も下に位置する岡5号墳では、羨道の両壁、中段から下段にかけてほぼ全面に垣か柵と思わせるような多数の线条と共に粗屋状图形が多く描かれ、樹葉や樹木(広葉樹の葉脈だけを描いたような形状)の他、大型の神殿風建築物も認められる。玄門には船が3艘、玄門上部には粗屋状图形が一箇所、玄室内には多数の线条と共に粗屋状图形が多く描かれている。

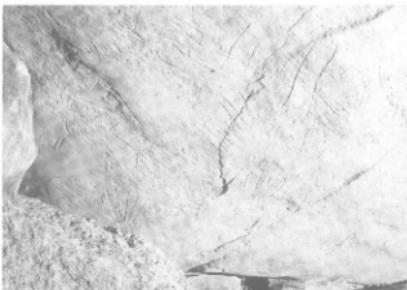
第116図 夫婦岩1号墳天井壁画

更にここでは、亥室天井右一面に描かれた粗屋状図形と格子文・平行線群・竪状図形・人物などが確認できた。線刻画は玄空両壁と接する部分にまで及んでおり、天井石が架設される以前に描かれたものであることが証明できる貴重な資料であることがわかった。従って他の古墳に描かれた粗屋状図形や意味不明の格子文・平行線群などのモチーフについても構築当時のものと見て誤りはない。ただ一部の古墳において、幾分アフォルメされた同一モチーフが明らかに落書きと見られる線刻と共に乱雜に描かれている部分も認められた。後世の模刻が存在する可能性は完全に否定出来ない面もある。しかし、その場合も模刻されるものがそこに存在したに他ならない。

夫婦岩1号墳玄室の天井一面に描かれた粗屋状図形は15個以上確認できるが、天井部の壁面であることを確認していたのか、天を舞うかの如く描かれておりその向きは一定していない。またここでは描き損じた線を修正するために、石の表面を薄く削り取った跡も認められる。

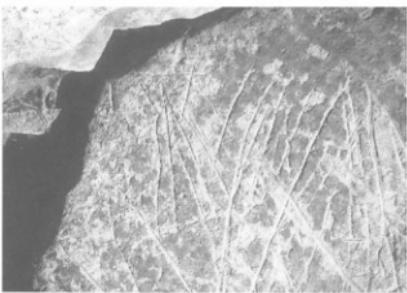
第117図 夫婦岩1号墳玄室（右壁）壁画

岡古墳群中より更に上方に造られた夫婦岩1号墳の石室では、粗屋状図形について極めて多くの重要な情報を得ることが出来た。玄門部には平行線が多数描かれ、玄室左側壁面には住居が3棟、右側壁面には垣状の平行線群と共に粗屋状図形が描かれていた。この図形は宮が尾古墳で人物群の中心に描かれていたものと極めて似ており、同一人物により描かれた可能性も指摘できる。そして住居が大きく描かれているのに対して、粗屋状図形は小さく、やはり住居のような構造物とは異なるものであることが解る。

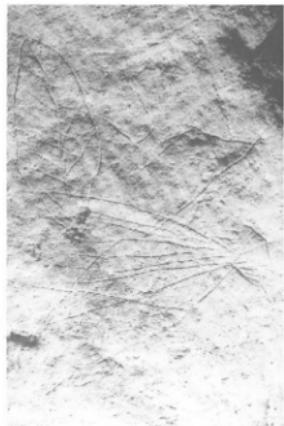
第119図 薩の口1号墳玄門（右壁）壁画

サギノクチ1号墳は香川県中央部に位置する五色台と呼ばれる山塊の西側丘陵部に展開する後期末墳の群集墳中にある。壁画は羨道部から玄室に至るまで樹葉ばかりであるが、玄門付近の羨道部には粗屋状图形が横倒しの状態で描かれている。また奥壁には樹葉と船が描かれている。

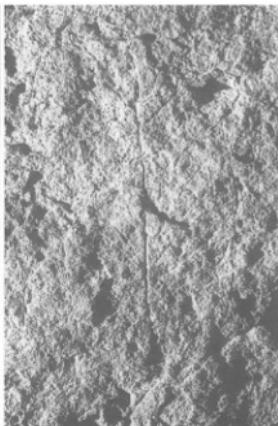
第120図 綾織塚羨道（右壁）壁画

綾織塚も同古墳群中にある。他の古墳から比較して規模はやや大きいが、現在奥壁前には薬師如来を祀る祭壇がある。床はコンクリートで固められ玄室内には多数の石仏が並んでいる。壁画のモチーフは樹葉のようであるが、石室内再利用のため数箇所でしか確認できていない。

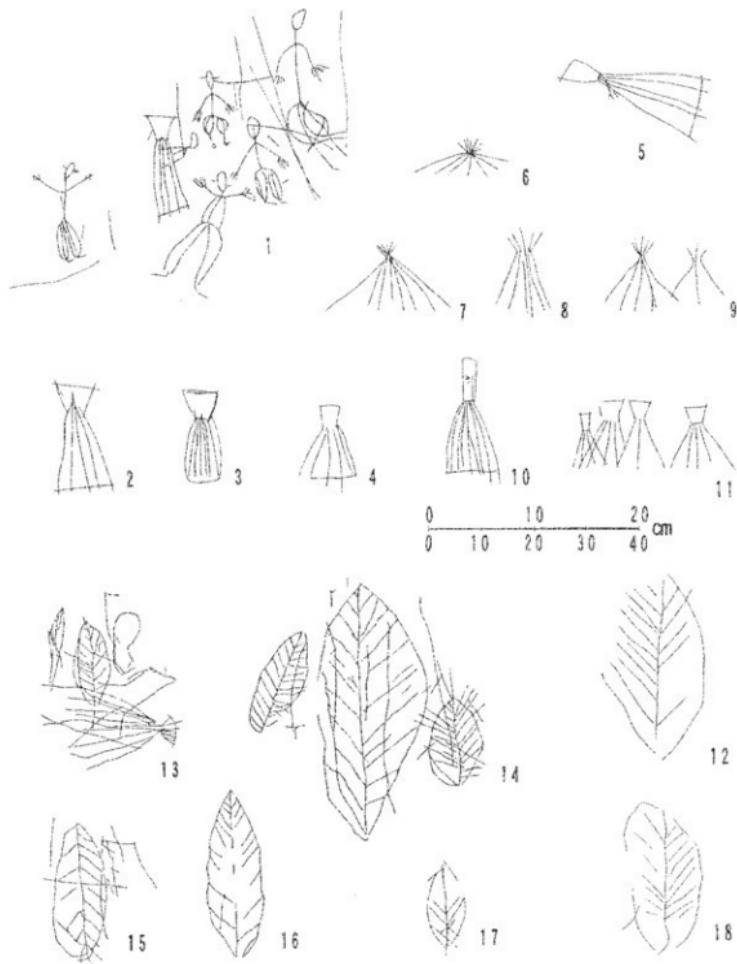
第121図 残屋線刻画及び樹葉線刻画実測図

1. 宮が尾古墳玄室 2. 夫婦岩1号墳玄室 3~4. 夫婦岩1号墳天井 5. 囲7号墳羨道
 6. 囲6号墳羨道 7~11. 囲5号墳羨道 12. 囲11号墳羨道 13. 鶯の口1号墳玄門
 14. 鶯の口1号墳玄室 15~17. 鶯の口1号墳玄室 18. 織錦塚羨道

また、夫婦岩1号墳の玄室壁面の粗屋状図形から、南光古墳群で多数確認された同様の図形は、その構造を示す線の数が様々であったり、上部形態が逆台形・方形・長方形・下部の線の延長であったりと一定していないものも含めて、これらは同じ構造物を表現したものであり、宮が尾古墳奥壁に描かれたものと同一物の表現であると断定するに至った。

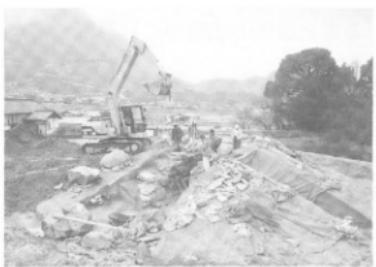
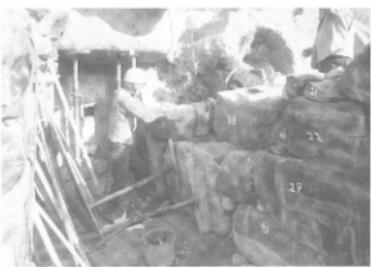
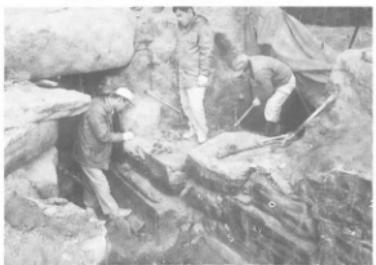
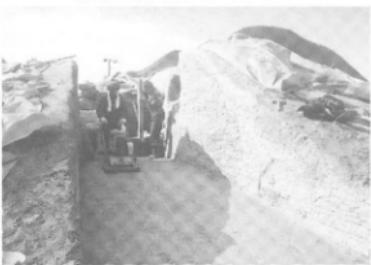
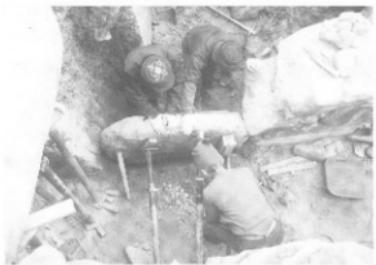
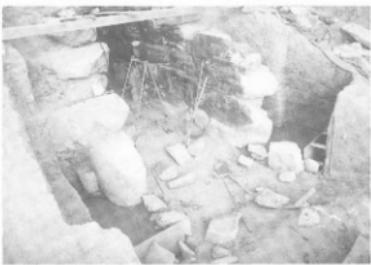
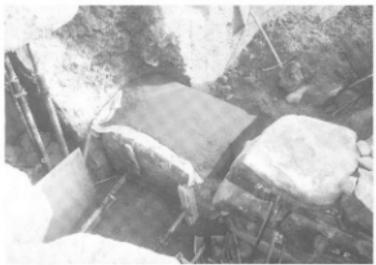
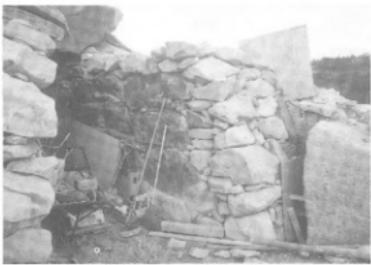
第122図 平成7年度保存整備工事記録写真1

①横穴式石室解体修理作業風景

⑤漢道部変形箇所の復元作業

②漢道部変形箇所の解体作業

⑥墳丘（東側トレンチ）の復元作業

③漢道部変形箇所の修正作業

⑦開口部の復元作業（基礎工事）

④変形石材裏側のコンクリート補強

⑧復元された開口部壁面

羨道は開口部天井石が崩落し、第二石も大きく動いていた。羨道部の変形部分を解体修理するためには、第三石も一時的に除去しなくてはならない。また、上部に変形が認められなくても、下部に変形箇所があれば変形していなくて解体が必要となる。そこで、事前に一時的撤去の必要な石材と現状のままで残す石材を決定し、石室内部に見える部分に番号を付した後に慎重に作業を開始した。解体範囲の決定によって、羨道部分と開口部部分の作業は分けて行うこととした。

最初に羨道部の天井石の除去作業を実施したが、羨道の変形部分の石材は玄門部の天井石の下にも接しており、この天井石も動かす必要があったが、この上には更に玄室の天井石が乗っていた。しかしながらこれ以上の解体は不要と判断し、玄門部の天井石は数cmジャッキアップして固定する方法を取った。また、天井石が撤去された後の壁面は不安定であり、転落が予想される石材は鉄製支柱で補強した。

天井石を除去した後に上部石材の上面を清掃し、解体する石材は再度別な部位にも番号を付して、写真や実測図に位置などを記録し、上段から順番に解体した。

石室内部に倒れた羨道東壁最下段の石材を露出させた段階で、これが非常に薄い形状であることが判明した。従ってこれに加重すれば再び倒れる可能性が高く、しかも角礫凝灰岩であることから強度も望めないと判断された。

そこでこの石材から補強コンクリートを除去し、元の位置に戻した後にその裏側にコンクリート基礎を設け、上部の石材はこの補強部分で支えることとした。またこの角礫凝灰岩には上か

らの加重が得られることで、再び倒れる可能性も考えられたため、石材の裏側数箇所にステンレス製針金を固定し、これをコンクリートに固定することとした。周囲の石材には直接コンクリートが付着しないように配慮して、間に和紙を入れた。

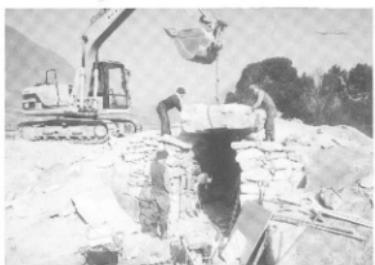
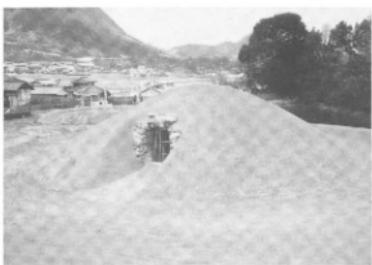
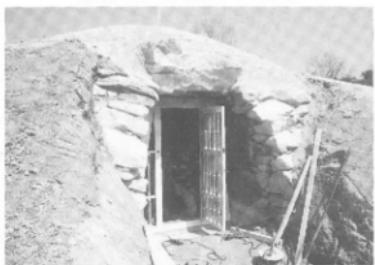
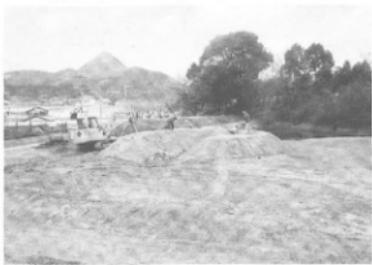
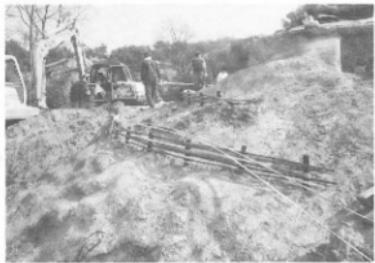
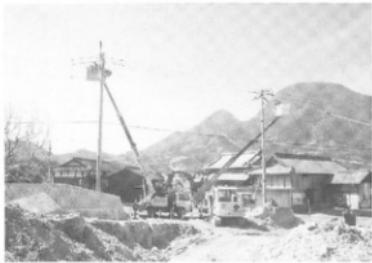
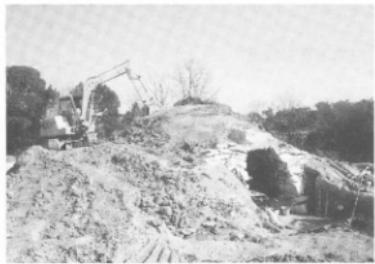
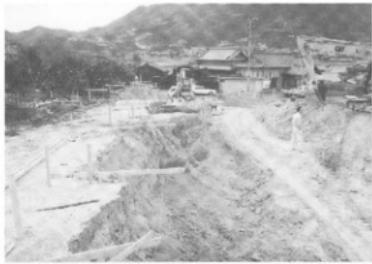
第124図 平成7年度保存整備工事記録写真2

①開口部天井石復元作業風景

⑤墳丘復元工事（土工）の竣工風景

②開口部格子扉設置作業風景

⑥2号墳周囲の整形

③墳丘の土留作業風景

⑦駐車場予定地の電柱移設作業

④墳丘の復元作業風景

⑧史跡境界部の擁壁工事着手前の状況

王墓山古墳の開口部では多数の非常に小さな石材で構成されていたため、安全性を重視してコンクリートの構造物でこれを固定したが、古代遺跡の整備という観点からは多少課題を残したからである。しかしながら安全性は優先して考慮しなくてはならない。そこでコンクリートの柱を開口部石材の裏側（墳丘内部）に設置し、開口部の天井石はこれで支えることにした。また、開口部の小型石材うち不安定な物は、外部から見えない位置をステンレスの針金で固定した。

全ての天井石が架設された後に粘土で上部を覆い、その上に上砂を盛り墳丘の形状を整えた。墳裾部分は埋没した状態であり、遺構は埋土によって保護されていたためこの土砂を保護層として残した。

墳丘の復元作業と並行してステンレス製格子扉を設置する作業を行った。万一開口部の天井石がずれても転落したりすることがないように、本体の枠部分は厚さ4mmの強固な素材で製作し遺構直上に固定した。格子扉上部は新たに積んだ石材にステンレスの針金を埋め込みこれに溶接し固定した。

続けて墳丘の復元作業を実施した。墳丘は裾部付近は埋土により保存されているが、墳頂付近を中心に封土が流出した状態であり、墳頂部以外の傾斜部では盛土が後に滑り落ちる可能性があった。傾斜部を段切りにして盛土をすることは容易であるが、現存する遺構を傷付けることになる。そこで遺構への影響を最小限度に留めるため、杭と竹のシガラミで土砂を止める工法を用いた。

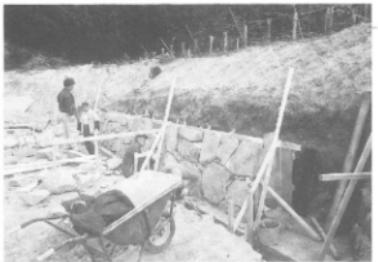
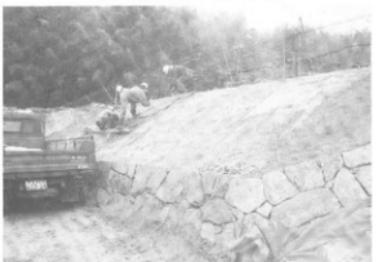
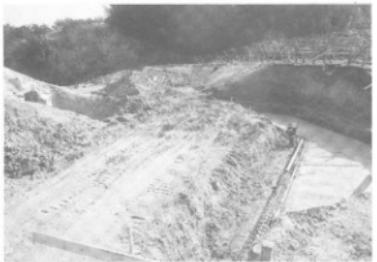
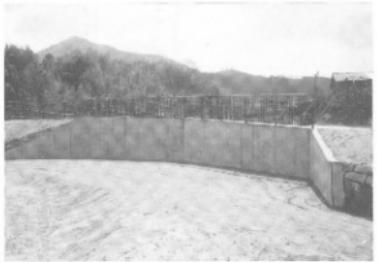
第126図 平成7年度保存整備工事記録写真3

①史跡南東側の擁壁工事

②史跡南東側の擁壁工事（竣工）

③史跡南側コンクリート擁壁工事

④史跡南側コンクリート擁壁工事（竣工）

の平坦部が狭くなるため、擁壁の下方は石積みによる急勾配の擁壁を設置した。石積擁壁の基礎部は古墳構築当時の地表面を掘り込むため、他に関連遺構等の有無を確認しながら慎重に施工した。

開口部周囲については更に広い平坦地を確保するために、垂直なコンクリート製擁壁を設置した。この壁面は整備後の地面から最高2~2.5mの高さとなる。そこで壁面を説明板の設置場所として活用することとした。また、このコンクリート擁壁上部からは史跡内全体を俯瞰できるので、ここを有効に活用するための階段を擁壁西側に設置した。コンクリート擁壁上部の俯瞰スペース部分にはアルミ製手摺りを、果樹園と接する史跡南側擁壁上部には金属性フェンスを設置した。

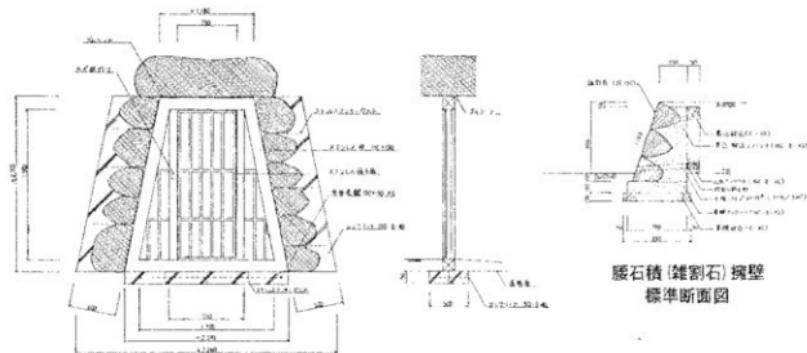
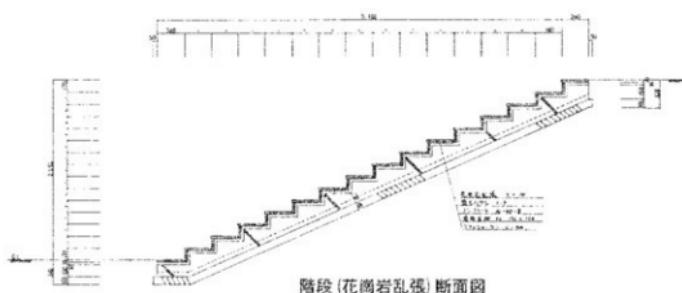
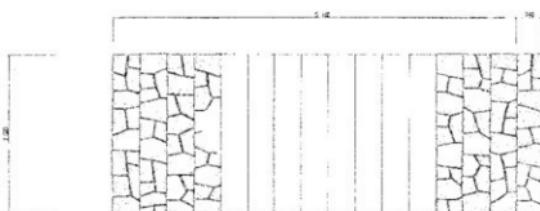
第128図 平成7年度事業設置構造物詳細図①

石室入口部詳細図

階段 (花崗岩乱張) 断面図

階段 (花崗岩乱張) 平面図

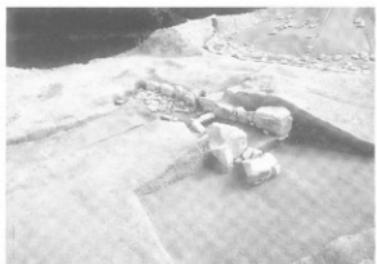
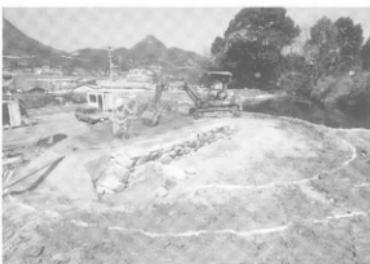
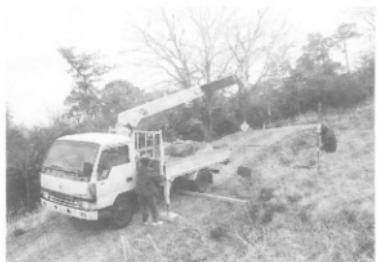
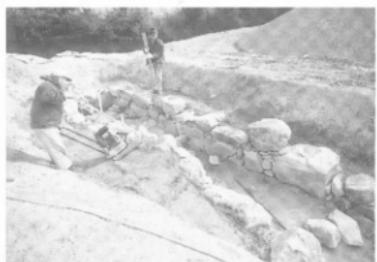
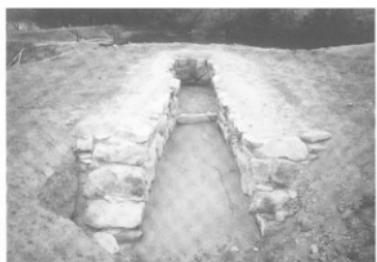
第130図 2号墳復元工事記録写真①

①復元工事着手前の状況

⑤墳丘の整形工事風景

②不足した石材の採取風景

③石室の復元工事風景

④石室の復元工事完了状況

2号墳の横穴式石室は遺存部分が極めて少ないが、基底石の抜き取り跡が顯著に残っていたため、これに合わせて下から2～3石を積んだ状態で復元することとなった。墳丘もこの高さに合わせて水平に切り取った状態で整備し、断面部分は真砂上透水舗装で、墳丘部は張り芝で補強した。渠道から玄門に至る内部には樋などは設けず、見学者は自由に内部を見学することができる、更に切り取った墳丘上からも石室内部を俯瞰することができる。

また、横穴式石室を復元するには現地に残されていた石材だけでは全く足りず、宮が尾古墳が所在する大麻山裾部に沿って約1.5km東にある農林水産省四國農業試験場土地利用部のご了承を得て用地内で採取させて頂いた。この傾斜地には多数の古墳があったことが知られており、石材を採取する過程で崩壊した古墳と考えられる状態のものを数箇所で確認したが、石材は遺構に関係無いと判断される場所で採取した。

まず失われた基底部から石材を設置し、一段積む度に裏込めする作業を続けたが、天井石が架設されない構造となるため最上段の石材は不安定である。そこで、不安定な石材については見えない部位をステンレスの針金で固定した。

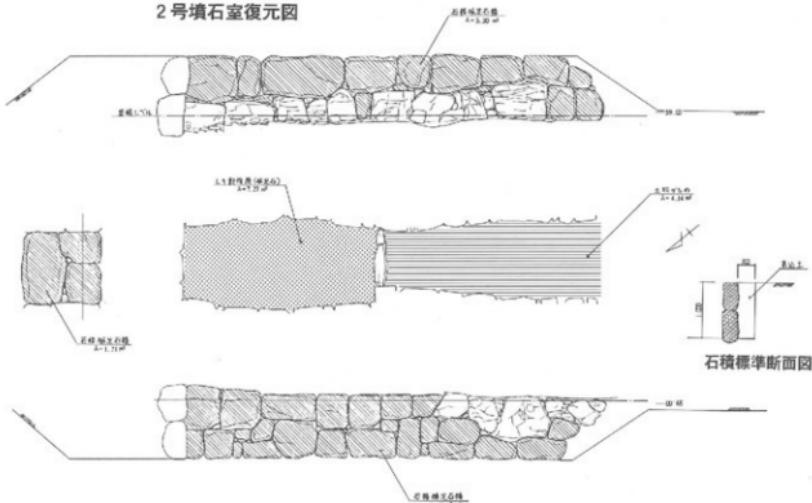
第131図 2号墳復元工事詳細図

第131図の石室復元図は設計書図面であり、床面の平面図のみ復元後の実測図である。主要部分は下に写真で示した。(第132図)

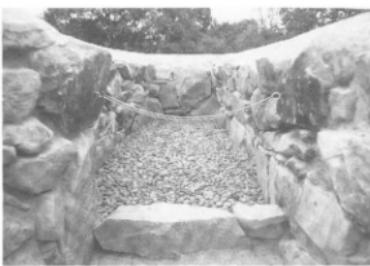
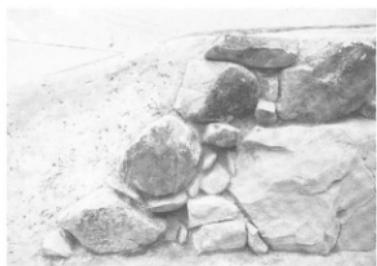
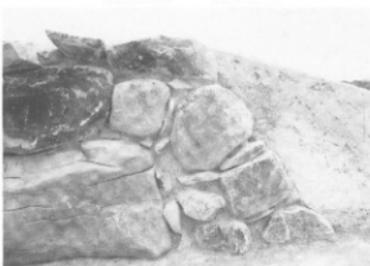
第132図 2号墳復元工事記録写真②

開口部の構造は宮が尾古墳と同様で、一番外側の天井石の下に巨石が対象に配置されている。その外側に積まれた小型石材は形状を整えるための目的で置かれたもので、強度は殆ど無い構造であることが発掘調査で判明しており、復元の際には宮が尾古墳の開口部の形状を真似て積んだ。

②復元後の2号墳開口部東壁

③復元後の2号墳開口部西壁

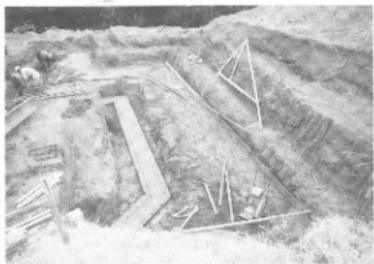
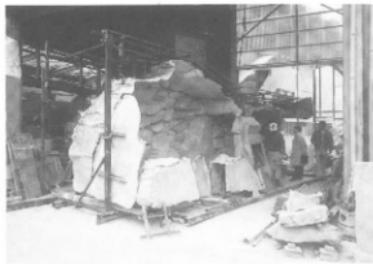
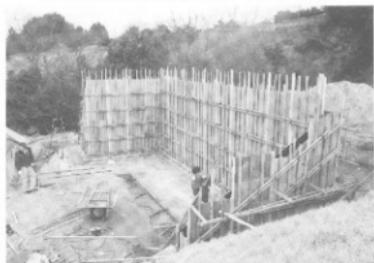
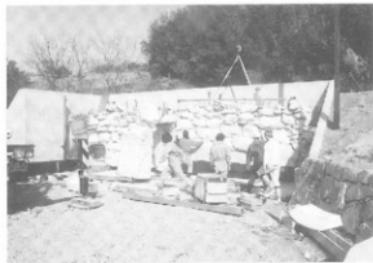
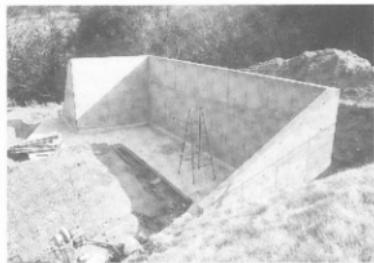
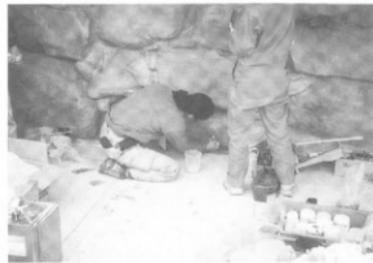
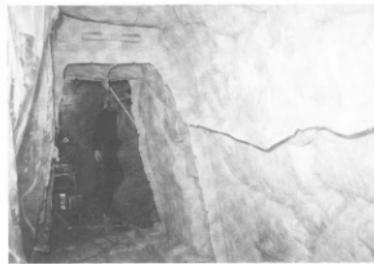
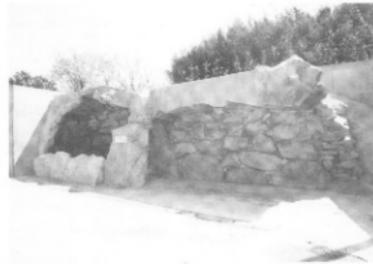
第134図 石室原寸大復元模型設置工事記録写真

①石室模型設置擁壁基礎工事着工状況

⑤工場での石室模型製作風景

②石室模型設置擁壁建設工事風景

⑥石室模型擁壁への設置作業風景

③石室模型設置擁壁工事完了状況

⑦石室模型彩色作業風景

④横穴式石室（実物）からの形取作業風景

⑧石室模型工事竣工状況

模型は石室实物から型取りをした。離型剤としてフセリンを塗布した後にシリコンを厚く塗り、更にシリコンを染みこませたガーゼ等で補強し、強化プラスチックで外型を作成した後に幾つかの部分に分割して取り外した。主要壁画がある部分はシリコン塗布前に錫箔を貼り、塙画面を保護した後に同様の手順で型を作成した。

型は受注業者が工場へ持ち帰り模型の製作を開始した。並行して現地では模型を設置するためのコンクリート擁壁の製作に着手した。模型は強化プラスチック製ではあるが巨大であり、しかも鉄骨で支えられるため、擁壁も堅固な構造が要求された。

完成した模型は現場に搬入され、模型を支える鉄骨をコンクリート擁壁に固定しながら組立てし、修正や彩色作業を行った。实物の石室壁面には樹脂が塗布されており、本来の質感や色調は失われているため、樹脂の塗られていない部位や付近で採取して来た同種石材の表面を参考に彩色を行った。また、石室床面は多くの見学者の歩行に対応する強度が必要であり、土色に着色したコンクリートを用いた。仕切り石も強化プラスチックではなく磨滅すると予想さ

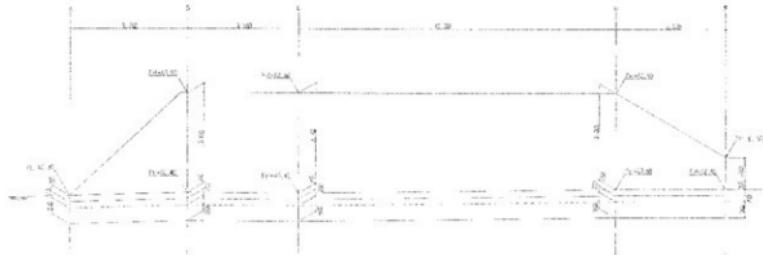
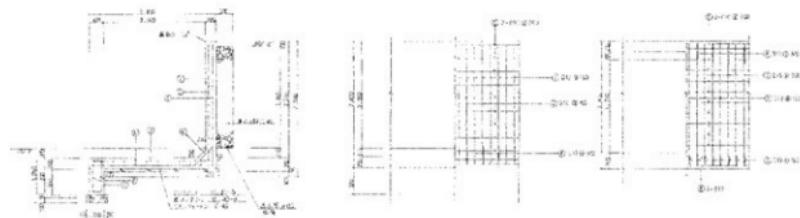
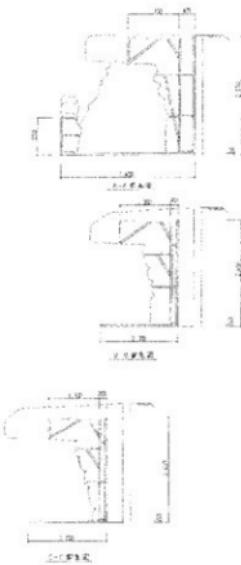
第135図 石室原寸大模型詳細図②

石室原寸大模型設置コンクリート擁壁展開図

石室原寸大模型設置コンクリート 標準断面図

試したところ、強化プラスチックだけよりも傷付き難く、例え傷が付いたり溶剤で拭いたりしても下地が石材と同様の色調であるため、表面の彩色が部分的に落ちるものとの違和感の無い状態であった。そこで壁面表面にはこの素材を使用し、裏には樹脂でガラス繊維マットを幾重にも塗り込み強化し、模型と擁壁の隙間下部には発砲ウレタンを注入した。表面の彩色はアクリル系塗料を用い、石材の断面部分や天井上面は灰色に紫外線に強い塗料で彩色した。また、雨水処理のため天井上部には傾斜をつけ、石室模型内部も床面の傾斜等で隣接する側溝に自然排水するように施工した。

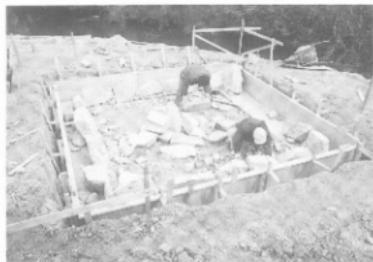
①地形模型設置場所基礎工事風景

模型は比較的高さがあるため視野を遮らないように地面を掘り下げた場所に設置し、周囲の上方から俯瞰するように設置した。また、安全管理のためステンレス製の柵を巡らした。

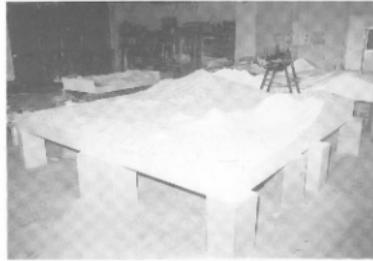
②工場での地形模型原型完成状況

模型の材質はアルミ合金で、地図から起こした木型を木工バテ等で整形し、これから砂型を取り鋳造した。これに濃茶色の彩色を施し、有岡古墳群はその位置に古墳の形に切断したステンレス製模型を、他の古墳の位置には古墳の形に切断した真鍮製模型を貼り付けた。名称は有岡古墳群の6基だけステンレス製プレートで表示した。また模型中には市内の主要交通網と主要町名、河川名、山名などをステンレス製プレートで表示した。
