昭和59年度 神戸市埋蔵文化財年報

神戸市教育委員会

II. 昭和59年度の発掘調査

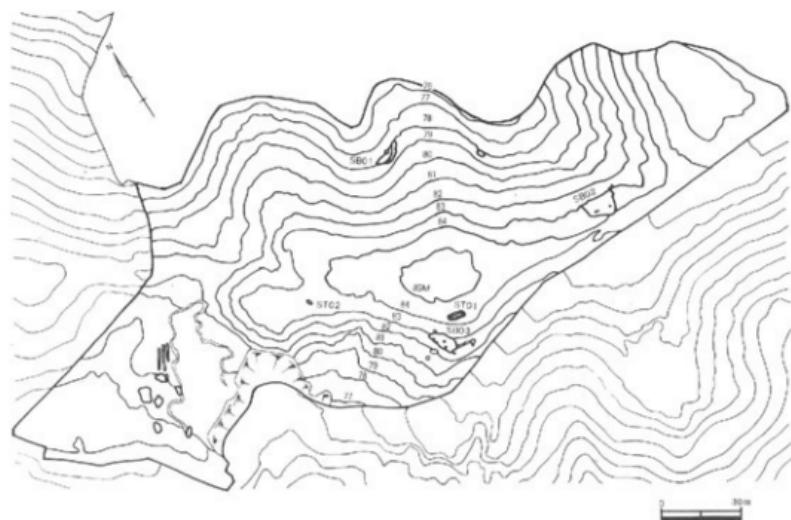
fig. 3 西神第38地点遺構平面図

2. 検出遺構 弥生時代中期（第IV様式）の竪穴住居址3棟及び住居址に附随する土壙・ピット、古墳時代後期（6世紀中頃）の木棺直葬墓1基、鎌倉時代の土壙1基、近世土壙5基、時期不明火葬墓址1基、同じく溝3条、土壙1基を検出した。

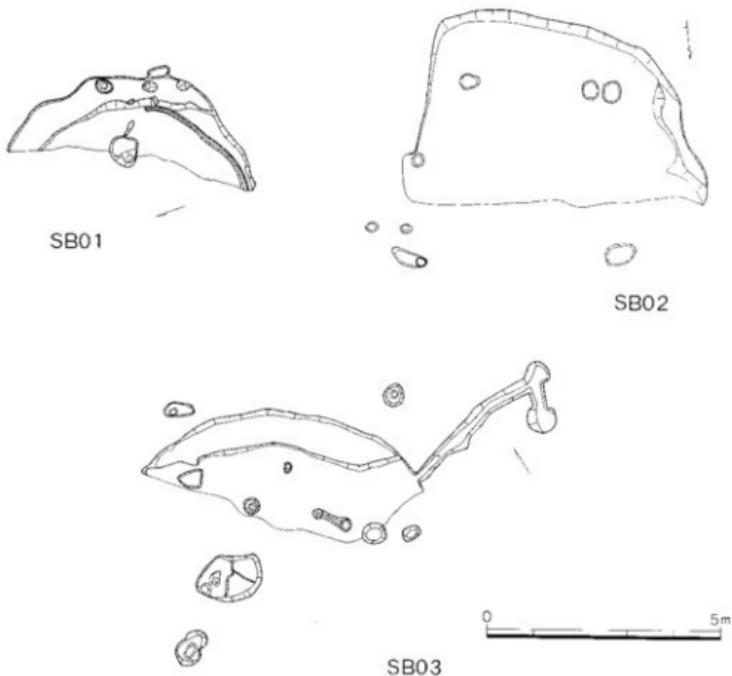
fig. 7 SB01, SB02, SB03平面図

S B01 S B01は、長軸5.3m、短軸2.0mで推定長軸6.0m、短軸5.0mの楕円形に復元できる。周壁溝は全周せず、西側のみ検出した。床面で柱穴3か所と土壙1基を検出した。土壙内には、炭・灰が充満していた。また、壁体でも炭化材（長さ約30cm）を検出した。

S B02 S B02は、残存規模長軸6.1m、短軸3.1m、推定長軸6.1m、短軸4.5mの不整形に復元できる。床面で柱穴4か所を検出したが、周壁溝は検出されなかった。

S B03 南斜面のS B03は、残存規模長軸6.2m、短軸3.8mを測り、推定長軸7.0m、短軸5.0mの楕円形に復元できる。

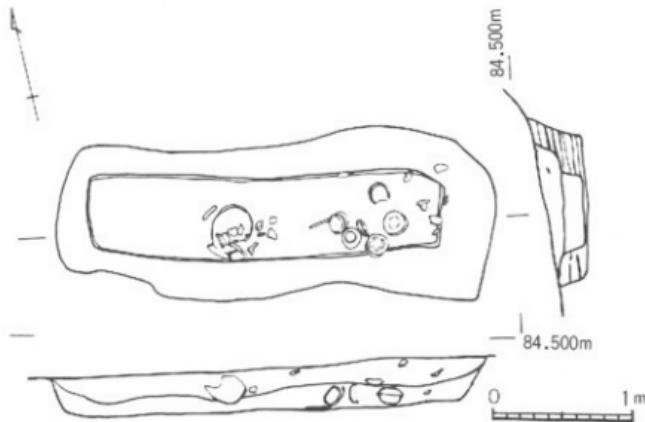
fig. 8 S T01実測図

木棺直葬墓 古墳時代の遺構としては、木棺直葬墓1基を検出している。この埋葬施設に伴う埴丘や周溝は認められない。掘形は長辺3.15m、短辺1.2m、深さ0.3mで、棺の規模は長辺2.5m、短辺0.55mを測る。棺内からは、須恵器16点、短頸壺2点、高环1点、甕1点、鉄鑓1点、刀子1点、不明鉄製品1点、銀製指輪1点が出土している。須恵器及び鉄製品はいずれも棺底面から遊離しており、棺蓋の上に供獻されていたことを示している。埋葬時期は、出土遺物から6世紀中頃と推定される。

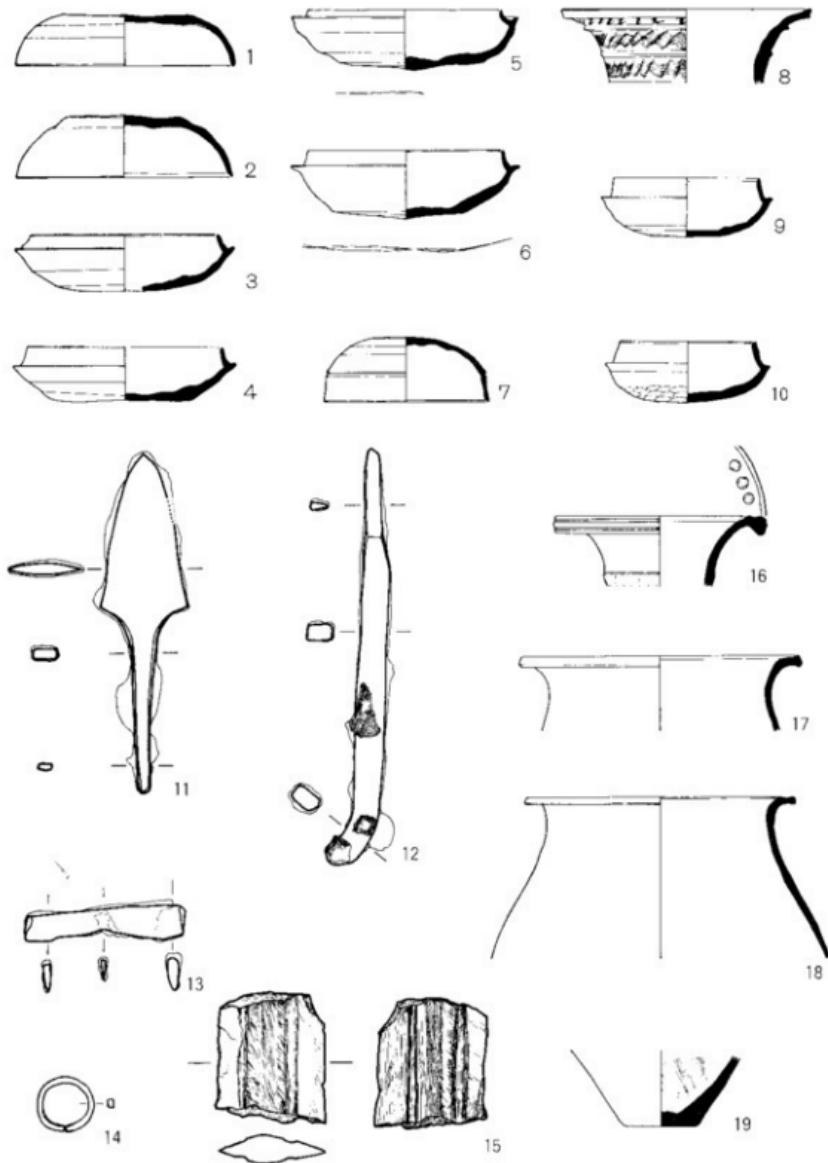
fig. 12 出土遺物実測図
 (1~6, 11~14 ST 01出土、7~10, 15~19 包含層出土、1~10 銅鐘器、11~13 鉄器)
 (14 銀製指輪、15 石剣、16~19 弥生土器)
 縮尺: 11~15 手、他は 1/2)

石製品には、石鎌、サヌカイト剝片のほか特徴的な遺物として、磨製石剣の破片が1点 S B03の斜面下方から出土している。形態的には有柄式に分類される。材質は粘板岩である。軸3.8cmで柄は幅0.4cm、深さ0.1cmである。表面には細かい研磨痕が認められる。

銀製指輪 S T01棺底出土の指輪は、外径2.0cm、内径1.8cm、厚さ0.3cm、重量2.0gで銅の付着はほとんどなく、ごくわずかに緑青がふきだしているが表面の破裂は認められない。奈良国立文化財研究所での螢光X線分析調査の結果、純度の高い銀製品であることが判明している。この酷似例が、福岡県北九州市吉田古

墳群から2点出土している。同じく棺内から出土した鉄鎌は刃部が5.6cmの長三角形、刀子状品は、刃部長約3cmの刃片で木用鉄器と推定される。もう1点も刀子の破片と推定できる片刃の鉄片であるが、身幅が狭い点や刃角度が鈍い点など疑点も多く、断定できない。

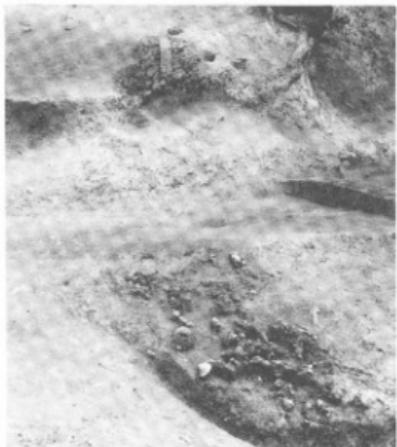
fig. 14 廬体検出状況（北から）

削平断面で観察するかぎり、窯体の床面は1面だけで貼り直しは認められない。床面は細かく亀裂が走り、小さなブロックに分かれている。

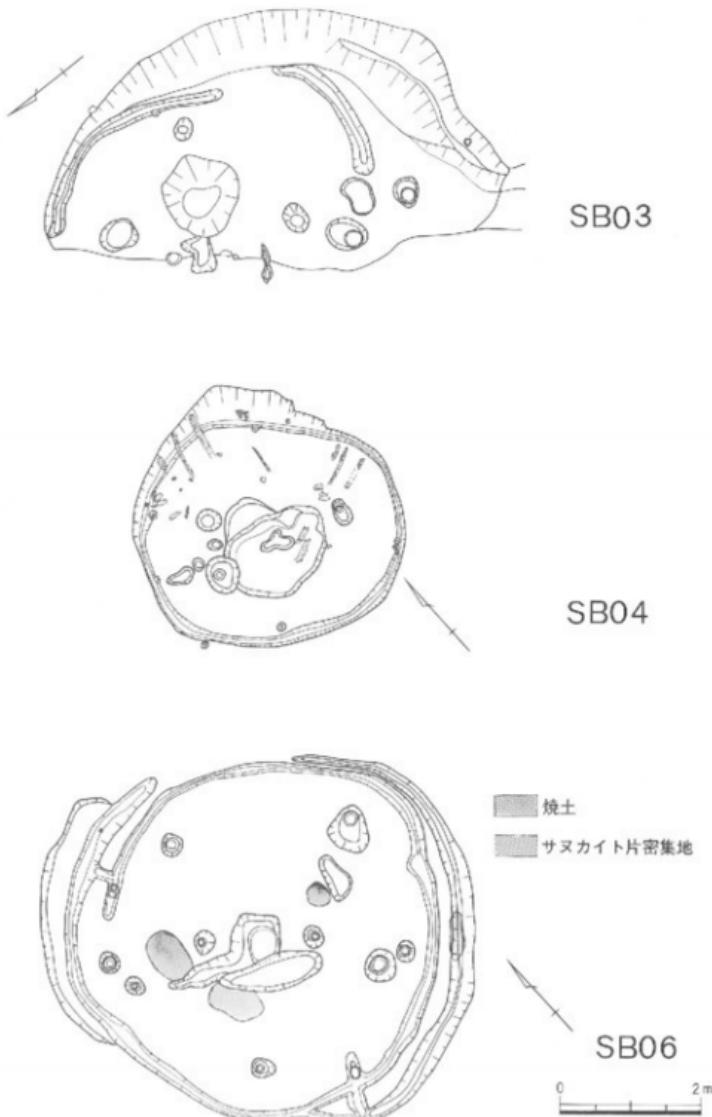
fig. 22 B地区住居址平面図

床面規模は拡張前が長軸4.8m、短軸4.4m、拡張後長軸4.9m、短軸4.8mとなっている。周壁溝は2条とも幅0.2m、深さ0.1~0.15mで断面形はきついU字形となっている。床面ほぼ中央には、灰層と小片の炭化材を埋むとする土壙1基が穿たれている。この上壙の壁体の肩部は、焼成により一部赤色を呈している。床面で8か所の柱穴を検出した。柱の配置は5角形で、さらに中央土壙の東西2か所にやや小さい柱穴がある。5か所のうち2か所の柱穴は建替えが認められている。柱穴掘形は、不整椭円形になっており、柱痕はいずれも径約15cmで、掘形の底とほぼ一致している。床面が3か所で焼け締っており、床面上で火を焚いた痕跡とみられる。

床面のほぼ全域からサヌカイト製の石器、石器未製品、剥片、チップが出土している。特にチップは約3kg出土しており、石器製作がこの住居址内で行われていたことを証している。特にチップが集中するのは周壁溝内側であり、石器製作時に飛び散ったチップが屋根や土留板に当たり床面に落ちたものと推定できる。拡張後の周壁溝の埋土にもチップが集中的に含まれている。

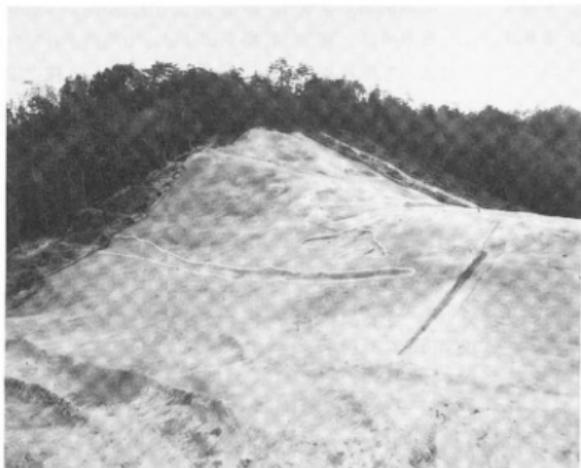
fig. 29 B地区、S F01

S F01 尾根の北側斜面で東西約30mにわたる通路状遺構1条を検出した。西側に向かってゆるやかな傾斜で上っていく。この通路状遺構は斜面を削って平坦面をつくりだすもので、一種の地山整形遺構として位置づけられる。

東側の未調査区域に伸びており、現地表面でも段状を呈している。これを追うとA・B地区間の谷筋につき当たる。おそらく、この沢をつたって尾根に上っていくものと思われる。一方、A地区においても平坦部が認められるので、

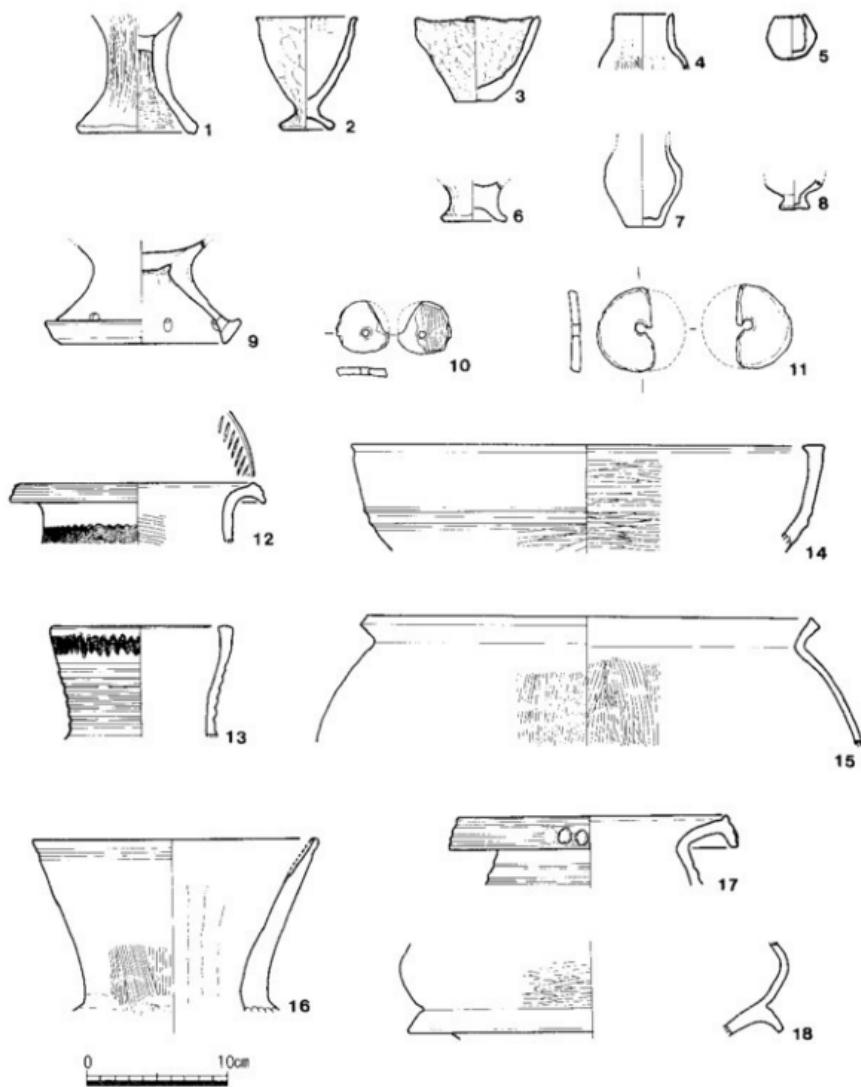
fig. 30 B地区出土遺物実測図 (1~11 SB04、12~14 SB03、15 SB05、16~18 SK03)

小型土器はSB04からのみ出土している。壺3点、鉢4点、高杯1点があるが、甕形のものはない。いずれも手づくねで作られており、焼成、色調は他の上器とは異なっている。用途は不明であり、甕形土器を欠如する点は他の遺跡の出土傾向と一致する。

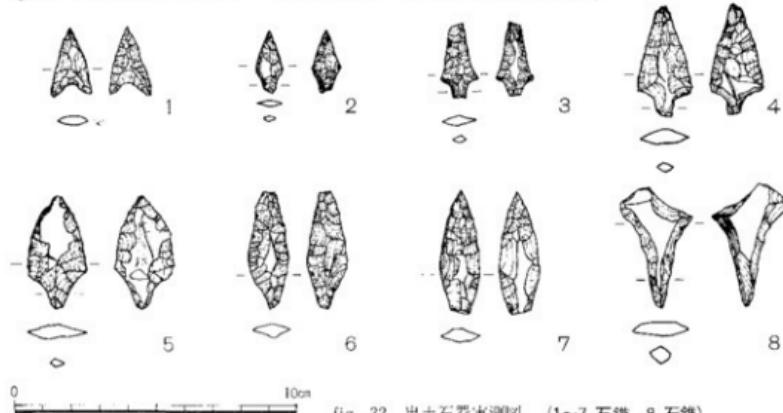
fig. 32 出土石器実測図 (1~7 石鏃、8 石錐)

石器は、サヌカイト製石鎌56点、石錐4点、刃器8点、砂岩製砥石8点、同敲石2点、同投彈3点、粘板岩製石斧3点、同砥石2点が出土している。この他にサヌカイトの剥片、チップが約5kg出土している。

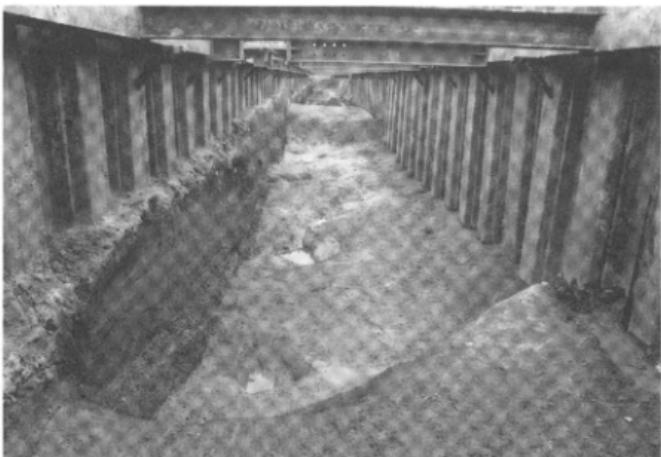
fig. 49
河道内遺物出土狀況

4. 出土遺物 今回の調査では、河道内から弥生土器、石器、木器、自然遺物など、多種類の遺物が出土している。

(II様式)から中期中葉(III様式)にかけて存在し、中期後葉には、河道は他に流路を変えている。河道内からは、多数の遺物が出土した。特にII様式の遺物は磨耗、損傷を余り受けておらず河道に近接して集落が存在したことを物語っている。一方、III様式の遺物は、かなり磨耗しており、遠くから流されてきたことを示している。今回の調査地内からは、住居址は検出されなかったが、付近に中期初頭の時期の集落の存在が予想される。

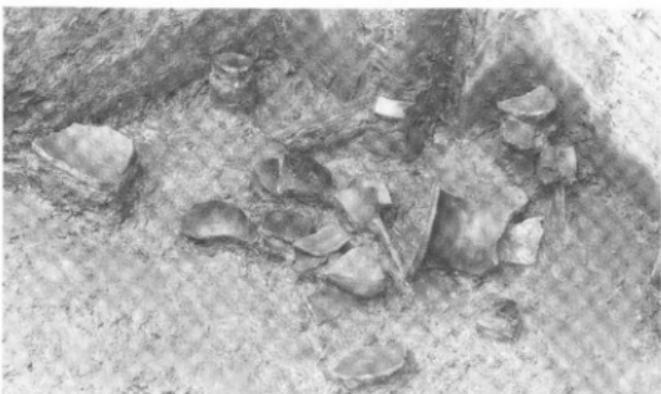
fig. 50
河道内甕 (左)
と糸巻状木製品 (右)

容器には杓子と高台付鉢がある。杓子は柄の部分が欠損している。また、紡織具には、絹糸巻具と考えられる木製品が出土している。残存長15cm、幅4cm、断面は三角形を呈し、その両面に太さ 0.5mmの糸の圧痕が観察できる。建築部

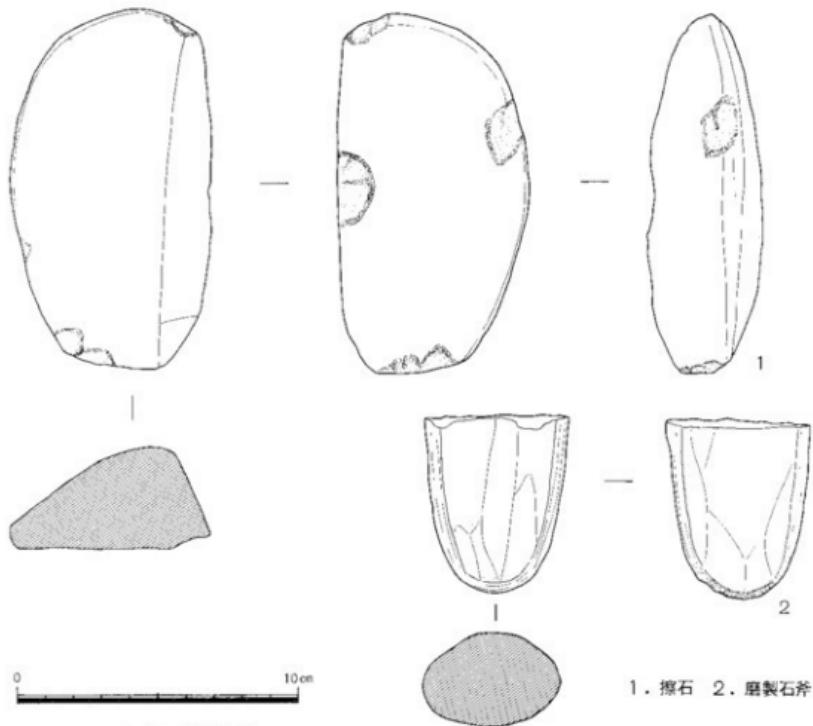
fig. 53 河道内出土石器実測図

磨製石斧、叩き石、擦石、砥石、水晶、碧玉の石核、軽石、サヌカイト、結晶片岩の破片などがみられる。磨製石斧は残存長6.5cm、径4.8cmで中程から折損している。先端には敲打痕がある。石材は斑れい岩である。叩き石は2点出土している。1点は、径14cmで一方の側縁と上面に敲打痕がみられる。石材は閃綠岩である。

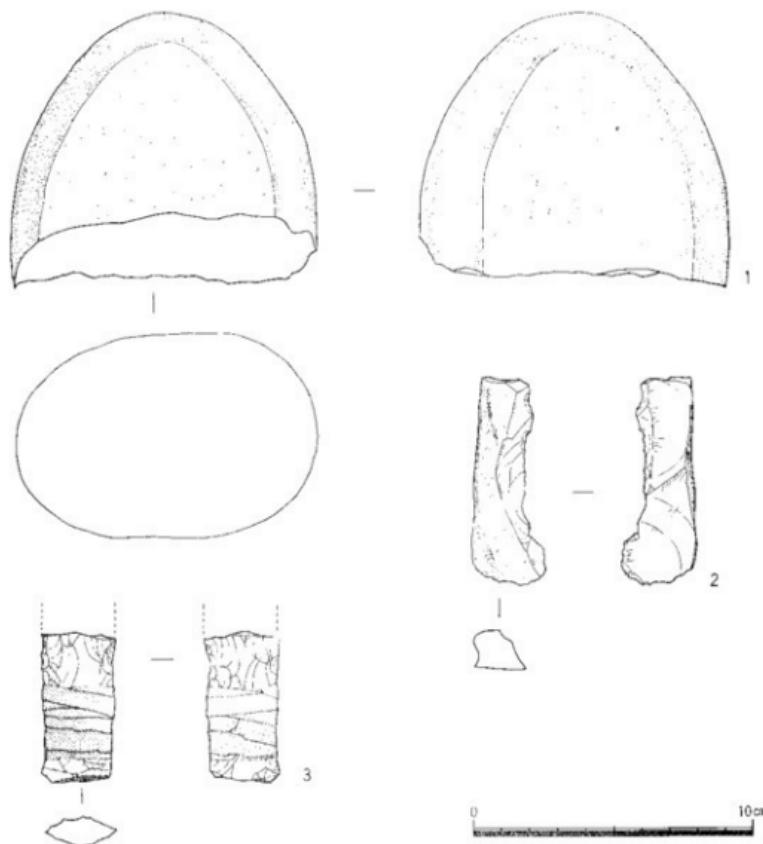
fig. 63 石器実測図

打製石槍は、残存長5cm、幅2.5cmで基部に桜の皮を巻いている。復元長は推定で15cm、石材はサヌカイトである。基部に皮を巻いた類例は、河内平野ではしばしば見られるが、神戸市内では初めての発見である。

擦石は、径10～11cm、厚さ8cmで、中程から折損している。一方の平坦面には擦痕がみられる。石材は、閃綠岩である。叩き石は、径5cmの円礫でかな

旧石器は、翼状剥片の石核で、打面線調整を施している。長さは 7.5cm、石材はサスカイトである。河道内の黒色粘質土から出土している。

1. 叩き石 2. 旧石器 3. 打製石槍

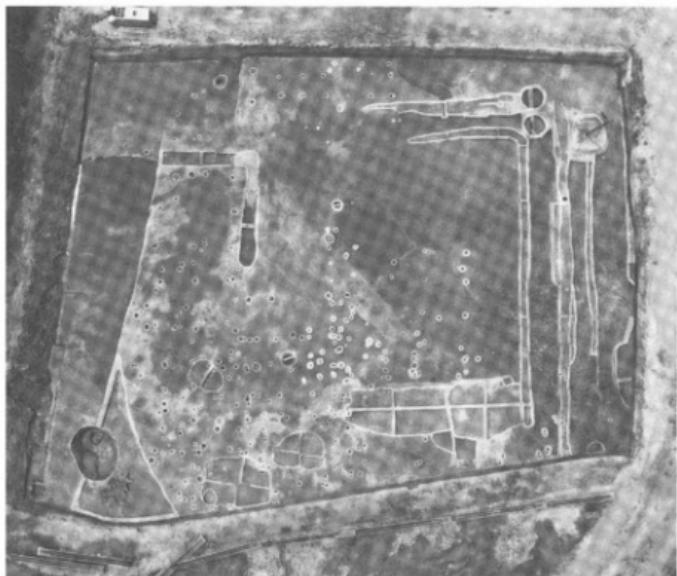
fig. 64
第I 遺構面全景

遺構の分布は調査区の南東部を中心として、東方あるいは北方へ向かって減少する傾向が認められた。当遺構面においては、井戸3基・溝4条・掘立柱建物3棟のほか多数の土壙・柱穴を検出した。

- S B 01** 調査区の中央付近で検出した東西4間(9.3m)×南北3間(8.4m)の掘立柱建物である。柱穴掘形は直径0.25m、深さ0.3m程度の平面円形プランのもので、掘形中央付近には直径0.15m程の柱痕跡が検出された。
- S B 02** L字形に屈曲する溝(S D01)に囲まれた掘立柱建物で、南半部が搅乱を受けているため全形は知ることはできないが、東西3間(7.9m)×南北2間(5.6m)以上の建物である。円形あるいは楕円形のプランからなる径0.3m、深さ0.4m内外の掘形を持つもので、柱穴の一つからは漆器碗が出土した。
- S B 03** 調査区の西端にあり、調査区外へ延びているため全形は不明であるが、南北5間(8.6m)の建物である。掘形は全て円形で径0.25m、深さ0.3m内外のものである。
- S D 01** S B02を囲むL字形の溝で幅1.2m、深さ約0.6mを測る。屈曲部付近(4m内外)には径0.1m内外の河原石が埋設されていた。遺物は溝底に接して土師器、須恵器鉢、曲物、漆器碗等の破片や木片などを検出した。
- S D 02, 03, 04** 調査区の北端部を東西に平行して検出された溝で、S D 03、S D 04は西端付近でL字形に屈曲する。上部は削平されており、深さはどれも0.1m程度と残存状況は悪い。幅も約0.5m内外のもので、溝の側縁には径5cm内外の杭・杭痕を数多く検出した。

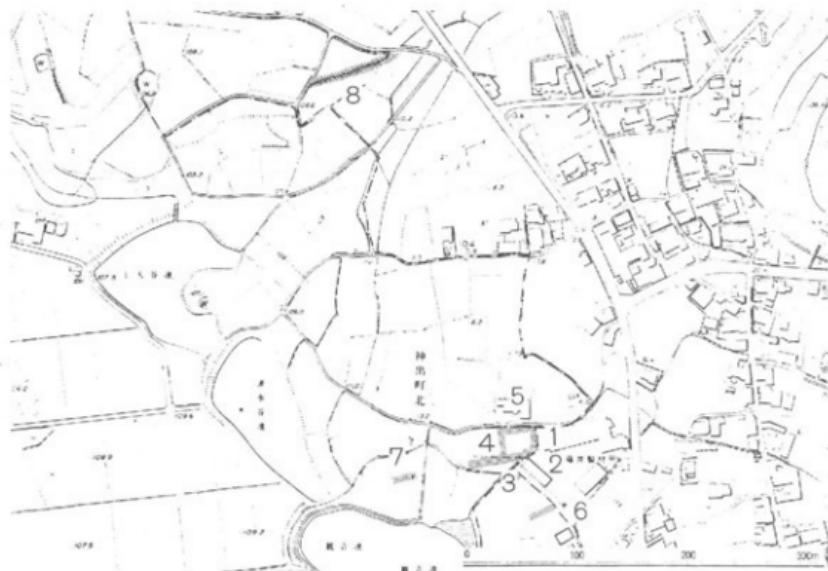
fig. 80 トレンチ設定図

2. 調査概要 本年度施工予定地区の試掘調査は昭和57・58年度に実施された。その結果、現在の老ノ口集落の西に遺跡の存在が想定された。しかし、設計上保存が不可能な排水路敷とバイオライン敷についてのみ、発掘調査を実施した。そのため、最大でも3m程の幅のトレンチのみの調査となつたため、遺跡の全体像を知ることができず、ここでは遺構のまとまりのある地点の概要を記すことにする。

1~5トレ 逆「P」字状のトレンチである。1及び4トレンチの北半分と5トレンチは削平を受け、比較的深く掘り込まれた5トレンチの溝S D11のみが検出された。検出された遺構は溝状構造11条、土壌3基、柱穴と思われるピット多数である。しかし、調査を実施したトレンチ幅が1.7~2.1mと限定されたため掘立建物の

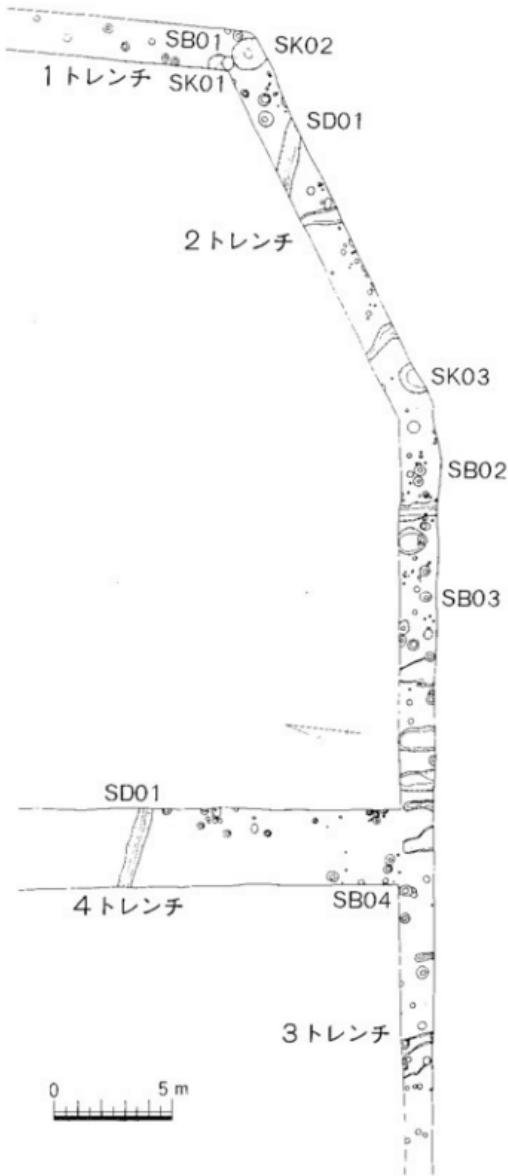
fig. 81 1~4 トレンチ平面図

棟数、規模はもとより遺跡の状況を知ることは不可能であった。

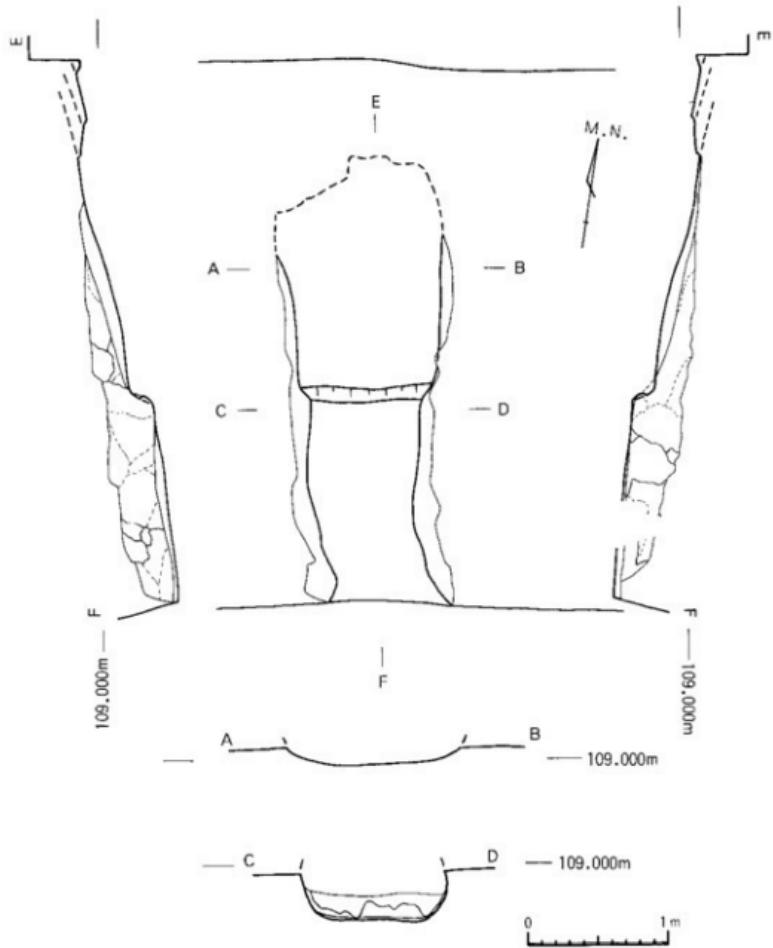
fig. 92 5号窯実測図

3) 1.3.4. 検出された2基の窯体以外にこ
6号灰原の地点で4基分の灰原が確認され
た。そのうち3、4号灰原と5号
窯との間には断面観察により、前
後関係が明らかに存在し、5号窯
→4号灰原→3号灰原と新しくな
っており、12世紀中頃から後半代
にかけての様相を知る貴重な資料
となった。

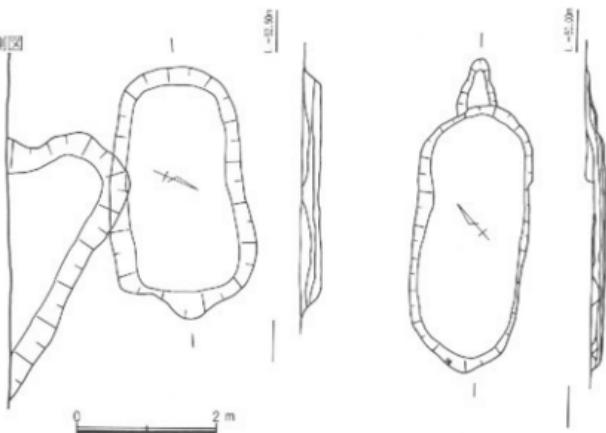
fig. 96 6トレンチ
SK01(右),
SK02(左)実測図

第6トレンチ 第5トレンチの北西約110mの所に設けた長さ105mのトレンチである。遺構・遺物は西北部に多く、南東部に行くに従って減少する。中央付近から北西部にかけて4基の土壙を検出した。全形のわかるものはSK01のみであるが、4基とも埋土中には多量の炭化物が混入しており、第5トレンチの土壙同様、短辺に小突出を持つ矩形の土壙と考えられる。

3.まとめ 今回の調査では広汎な遺物包含層を検出したが、遺構の発見は極めて少なかった。この中において注目されるのは短辺に小突出部を持つ矩形土壙の発見である。この種の土壙は、今まで伊川流域で2か所、櫛谷川流域で3か所を数えている。この土壙の特徴は全て埋土中に多量の炭化物を混じえていることなどの共通点が多いものの、その性格はいまもって不明である。
