# 史跡有岡古墳群(宮が尾古墳)調査報告

～史跡有岡古墳群(宮が尾古墳)保存整備事業に伴う発掘調査報告書～

1993年3月

善通寺市文化財保護協会

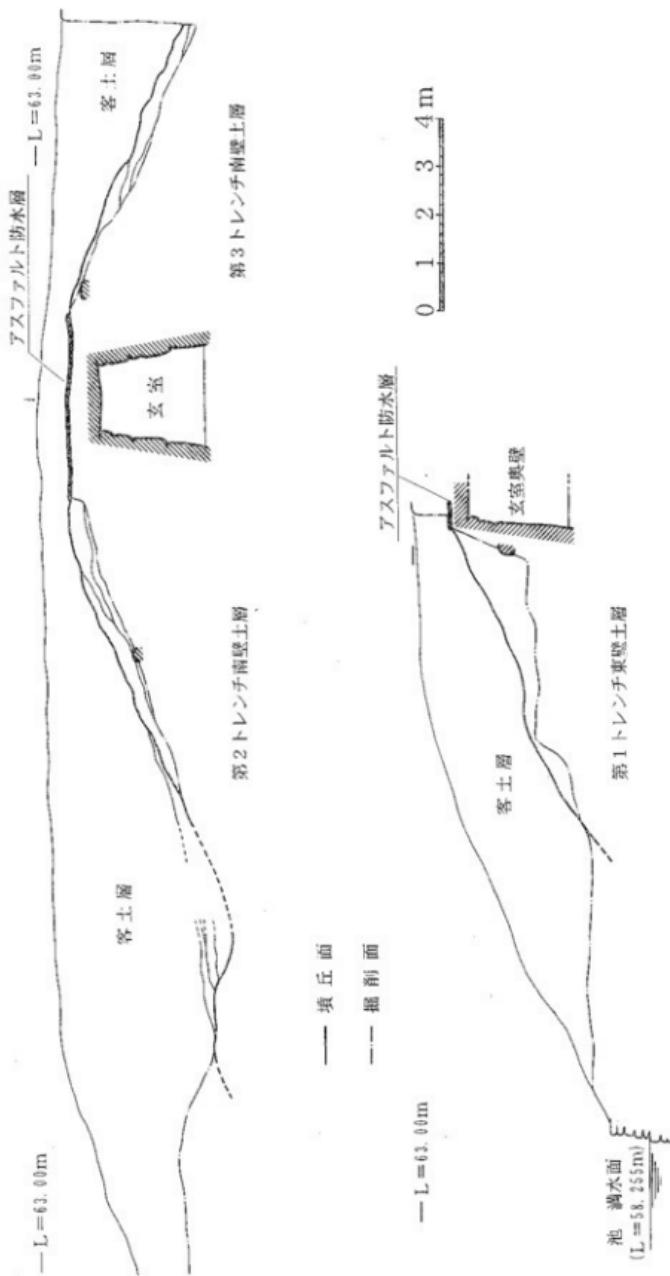
第7図 塗丘断面図

その結果、第7図に示したように、円墳が厚い客土で人為的に埋められていることが判明したが、客土は花崗岩の風化に伴う疊混り砂の二次堆積物であり、トレンチの壁面は掘削中にも次々と崩落した。特に深く掘削した部分では大変危険な状態となり、第2トレンチでは墳頂と周溝底部の検出直前に全体が崩落し埋没してしまった。

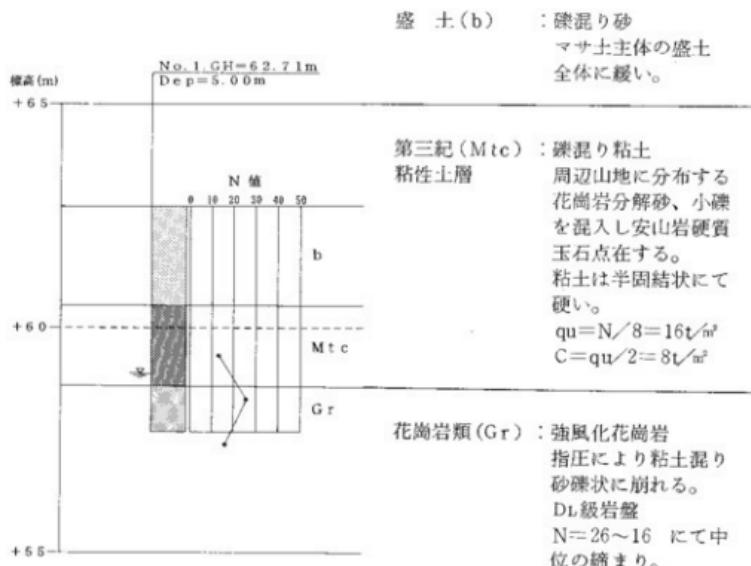
第8図 墳丘周辺土層模式図

地質構成の概略は、下記柱状図・推定地質断面図の通りである。

宮が尾古墳は現在盛土(客土)によって埋没している。古墳中央の石室から南へ約15mの地点で盛土は約2.2m分布する。盛土直下は半固結状の硬い粘性土層(三豊層群)が層厚1.8m、さらに下位には強風化花崗岩(D<sub>L</sub>級)が分布する。いずれも擁壁基礎の支持層として期待できる。

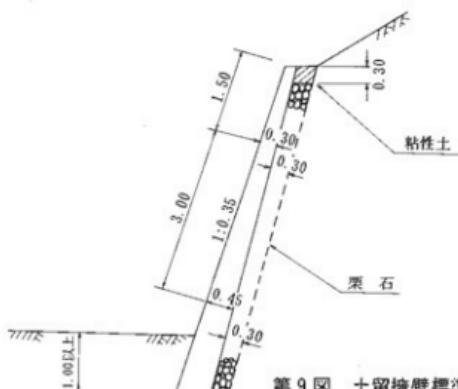
第9図 土留擁壁標準断面図

土構物設計標準での土留壁(擁壁)は、切取り部で切取り面が自立するとともに、斜面全体の安定が確保出来る場合のみに使用するものとしている。使用できる高さと支持地盤の条件を下表に示す。

ただし、土留壁高Hに対して支持地盤条件が満足されない場合、底部を拡幅したり根入れを深くすることによって使用可能である。

注) 支持地盤が硬岩の場合 0.5mまで根入れ深さを浅くしてもよい。

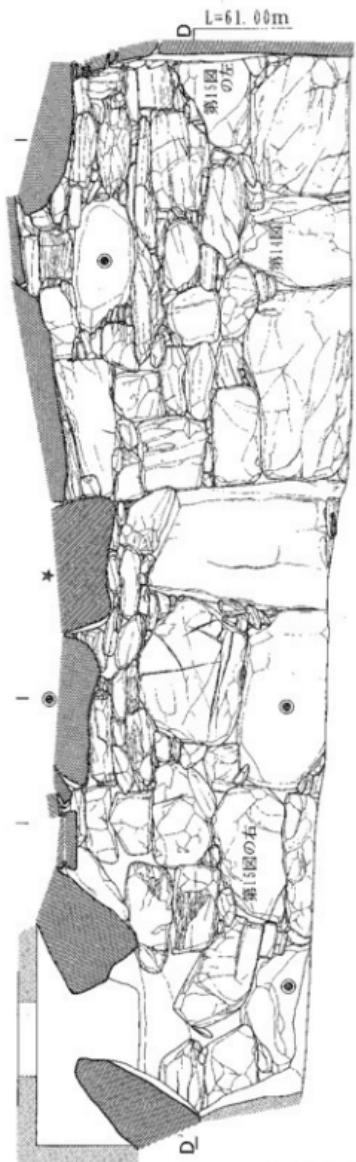
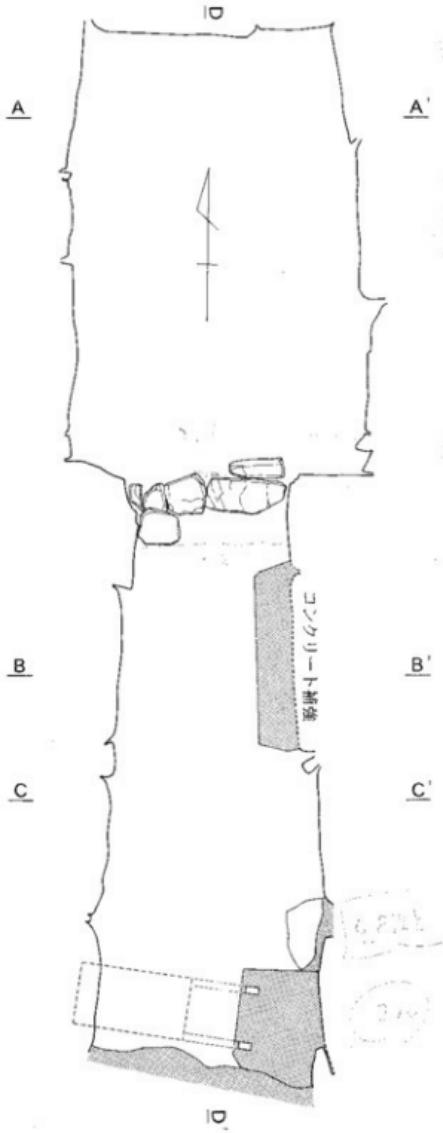
第10図 横穴式石室実測図①

石室内部は昭和41年の発掘調査時に実測されてはいたが、開墾により玄室と羨道それぞれ一ヶ所の天井石が取り除かれた状況下のものであったため、この後設けられた見学用の施設を含めて再度実測作業を行ない第10・11図に示した。

実測図中に横穴式石室を構成する石材の種類と壁画の位置を記したが、主要な壁画の見られない部分には前述したように保護用の樹脂が厚く塗布されており、実測図に示したもの以外に線刻画が隠されている可能性もある。また、この樹脂により石材本来の質感が失われていたため、この樹脂の除去方法の検討も今回の事業計画に含まれていた。

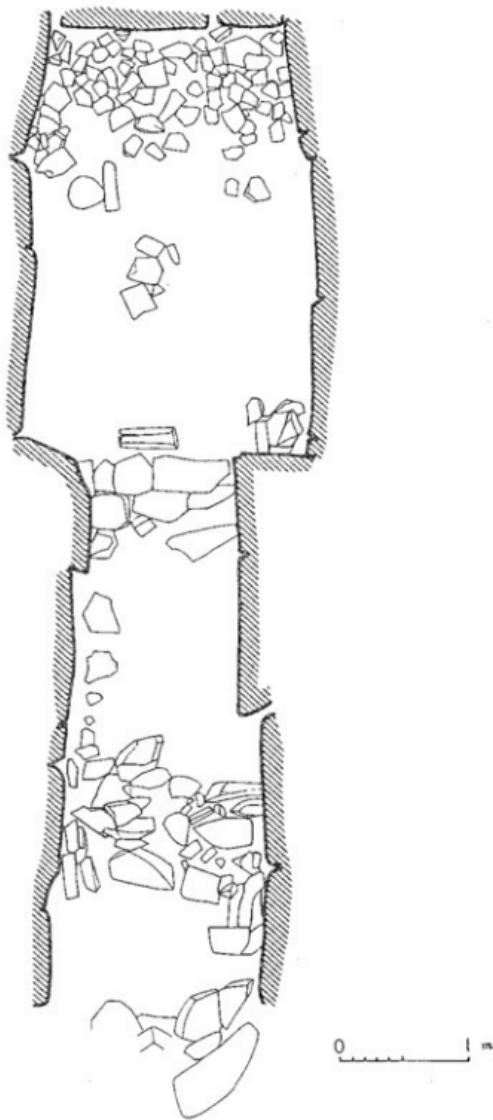
第12図 横穴式石室床面実測図

また、今回の調査では石室内部の発掘調査は実施していないため、床面の板石張りの状況等については図版(第12図)を参考にして頂きたい。

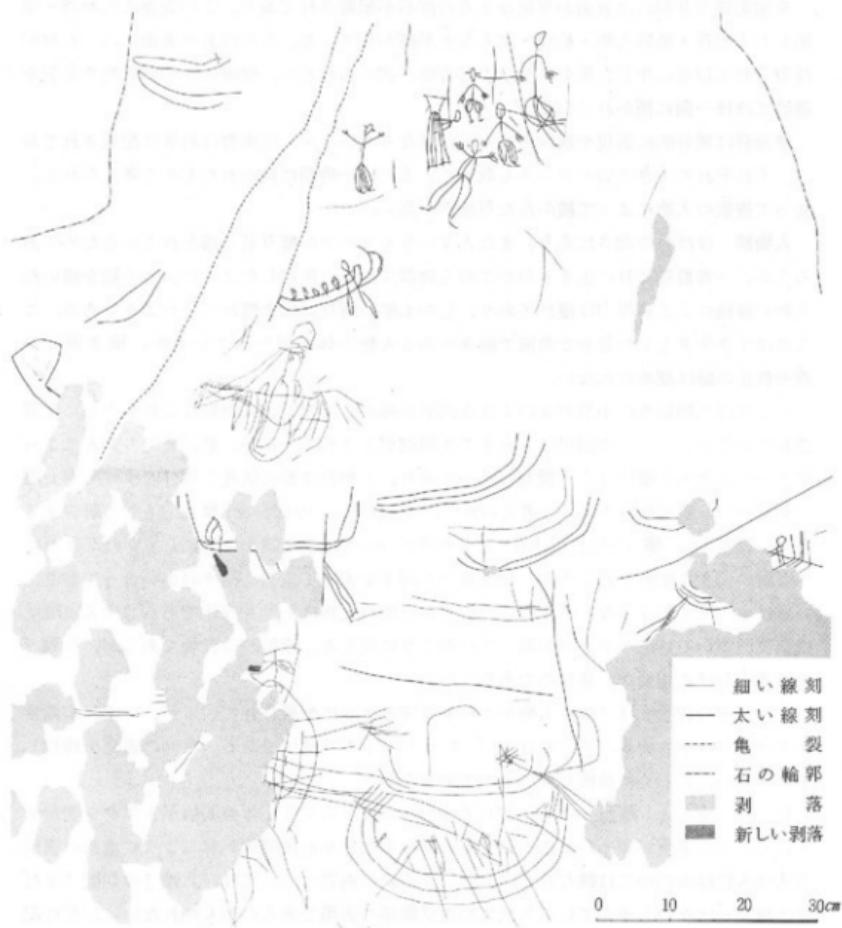
第13図 玄室奥壁画実測図

また、石室内部は近世頃に博打場として利用されていた形跡があり、寛永通宝等も出土している。玄室奥部の壁画にはこれに伴うと考えられる焚火の痕跡が顕著であり、数箇所に集中して熱による変色と剥落が認められる。

殆どの剥落はこの熱によって生じたものであるが、壁画の一部が失われていることは大変残念である。また、発見当時の拓本と現況を比較したところ、この部分で剥落が進行していることが確認され、損傷部分への樹脂注入等の緊急処置が必要と感じられた。

玄室奥壁の左側には表面が平坦な1点の巨石が配置されており、この表面に人物群・乗船した人物群・騎馬人物・船団・武人などが描かれている。この巨石の表面には、石材が採取される以前に生じた黒い珪酸分の付着物が認められるが、壁画はこの付着物や亀裂を避けてほぼ一面に描かれている。

壁画群は部分的に表現や線の太さなどが異なっているが、壁画群は均等に配置されており、それぞれの大きさのバランスも取れているため一時期に描かれたものと考えられる。従って複数の人物によって描かれた可能性が高い。

**人物群** ほぼ目の高さにあり、また人というモチーフが解り易く描かれているためであろうか、一番最初に目に止まるのがこの人物群である。前述したように、この絵を描いた人物の線描による表現力は優れており、しかも堅い画材に描き慣れていたようである。ここには生き生きとした見事な曲線で動きのある人物5体が描かれているが、描き損じの線や修正の跡は認められない。

**乗船した人物群** 6名の人物が乗船した船であるが、人物の数は“大勢”を表現したものであろう。この船の船首と船尾は上に向かって大きく屈曲し、右端の人物のところに2本の櫂が表現されており、モチーフは比較的大きな構造船であろうと考えられる。また、船の右側には舵のような三日月形の構造物が大きく描かれているが、船体と比較して高い位置に描かれており、別な構造物である可能性もある。ただ同様の表現が下から2段目の船にも認められることから、船に必要な一般的な構造物である可能性が高い。今後、船形埴輪や出土した構造船などとの比較が望まれる。

**騎馬人物** 騎馬人物を描いた線は、これより上に描かれた壁画群の線と比較して明らかに細く、また人物の体の特徴の表現方法も明らかに異なっており、第2の人物の存在が想定される。しかしながら表現力はやはり優れており、馬の体の特徴を含めて、面繫、手綱・鞍（前輪・後輪）・鐙・障泥などまで丁寧に表現されている。

**船団** かなりの数の船が描かれているが上段の船とは異なり乗船した人物は認められない。中段右端に描かれた船にのみ櫂を操る人物が描かれているが、中央が剥落しており詳細は不明である。また、騎馬人物と同様の細い線の船も認められる。

幾つかの船には櫓が認められるが、大半の船は2～3条の線のみで簡単に船体だけを表現したものである。これに対して最下段の船は大きく丁寧に描かれ、多数の櫓の表現も認められる。この線刻画は石室床面から10cm程のところに掘かれている。壁画の実測作業の際に感じたことであるが、現状でこの位置に均整の取れた線で絵を描くことは大変難しく、石室構築以前、つまりこの石が立てられる以前に描かれていた可能性も考えておく必要がある。第四章でも紹介するが、市内の装飾古墳の中には構築以前に壁画を描いたことを証明できる資料も確認されている。

**武人** 奥壁のモチーフは大半が共通したスケールで描かれているのに対して、下段左側には大きな武人図が描かれており異様な感じがする。他の全てのモチーフの表現力が優れているので、服装や装飾品の詳細が表現されていた可能性が高いが、残念なことにこの部分は剥落が著しくその大半が失われている。

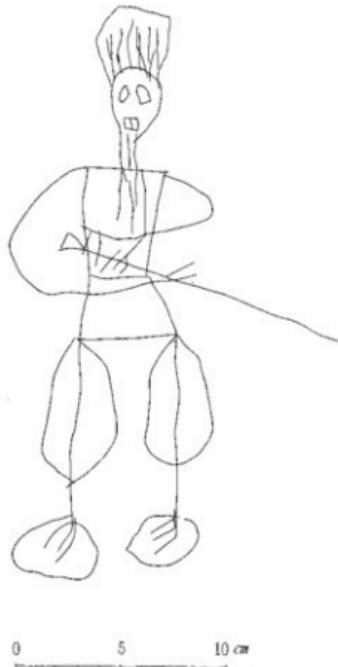
第14図 玄室西壁武人画実測図

奥壁の壁画群同様に優れた線刻壁画が玄室西壁最下段中央にも描かれている。極めて細い優美な曲線と直線の組合せで描かれた太刀佩きの武人図である。奥壁と比較して一面に小さな凹凸のある面であるにもかかわらず、無駄な線や描き損じの線などは全く認められない。

恐ろしげな顔面、頭部には髪か冠が表現されている。胸元には髪か首飾りらしい表現も認められる。腰にはベルトを締め、両手は腰の太刀に触れている。太刀は柄頭が逆三角形に膨らみ、頭椎太刀か環頭太刀のような装飾の施されたものであることがわかる。左手の指の間に鍔らしい表現もある。

上着は股くらいの高さで直線的に終わり、下には裾を絞ったズボンを穿き、足元には沓か下駄が丸く表現されている。見事である。

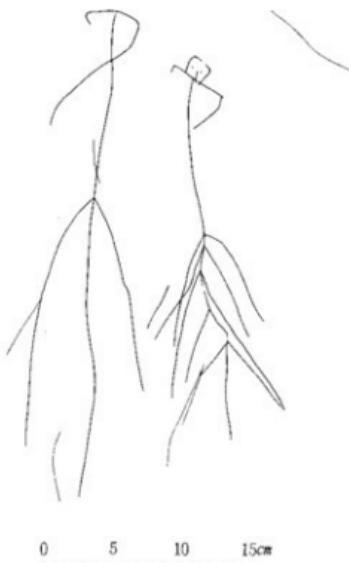
第16図 玄室東壁不明壁画実測図

玄室東壁最下段奥壁側の石材には多少表現の異なる相似图形が2点並べて描かれているがモチーフは不明である。人物のようにも植物のようにも見える。

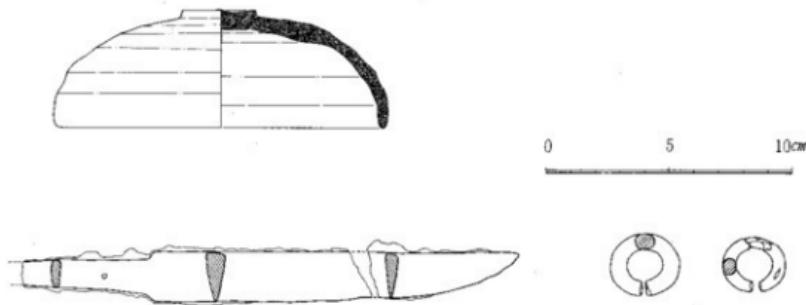
第17図 副葬品実測図

前述したように近世まで人の出入りが頻繁であったようで、殆どの副葬品は失われていたが、発見当時に行なわれた発掘調査によって、高坏の蓋・刀子・耳環が出土しており善通寺市立郷土館に保存されている。

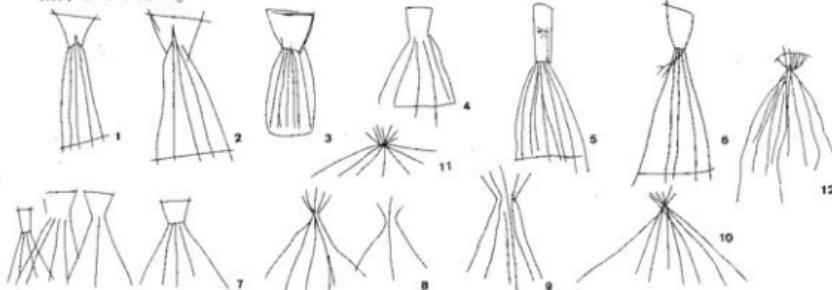
第18図 線刻壁画の共通モチーフ(猪屋)実測図 (1~5, 7~10は約1/4, 6は約1/8に縮小)

- 1 宮ガ尾古墳玄室 2 夫婦岩1号墳玄室 3 夫婦岩1号墳天井 4 夫婦岩1号墳天井  
5 岡5号墳羨道 6 サギノクチ1号墳玄門 7 岡5号墳羨道 8 岡5号墳羨道  
9 岡5号墳羨道 10 岡5号墳羨道 11 岡6号墳羨道

宮が尾古墳の壁画発見と前後して、岡古墳群の幾つかの横穴式石室で、宮が尾古墳奥壁の人物群に囲まれた“小さな家”のような图形によく似た線刻画が知られるようになった。岡5号墳に関しては「新偏香川叢書考古篇」(1983年3月・香川県教育委員会)や「日本の古代遺跡8香川」(1983年3月・保育社 廣瀬常雄著)に“インディアンテント風の家”として紹介されているが、その他にも周辺に現存する7基の古墳のうち6基に線刻画が確認されている。このうち4基に“小さな家”的相似形があること、これ以外にも複数のモチーフが共通していることも確認された。

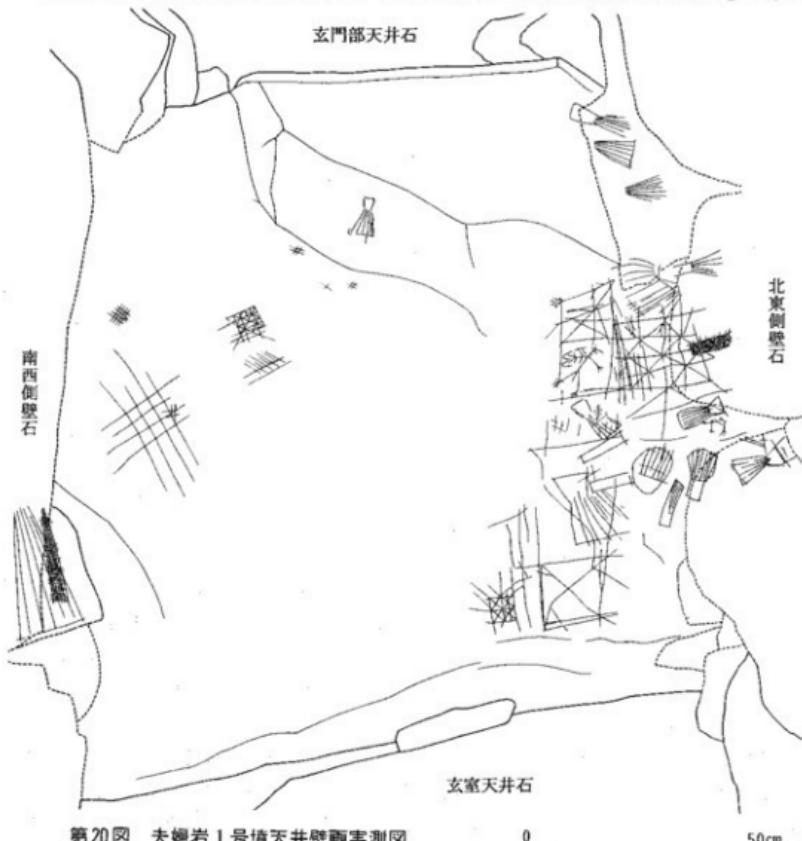
第20図 夫婦岩1号墳天井壁画実測図

また玄室天井部にも“小さな家”が多数描かれているが、天井石に見られる“小さな家”群は※の関係とは異なる。面白いことに同一人物によって同一モチーフが一箇所に描かれているにもかかわらず、それぞれの表現が少しづつ異なっているのである。しかも、天井壁画はその位置から天井石架設前に既に線刻されていたことが証明できるものが含まれており、古墳築造と装飾の関係が明確にできる貴重な資料でもある。このようなことから、本墳の壁画群は“小さな家”的正体を解明する上で重要な手掛かりになるものと期待された。

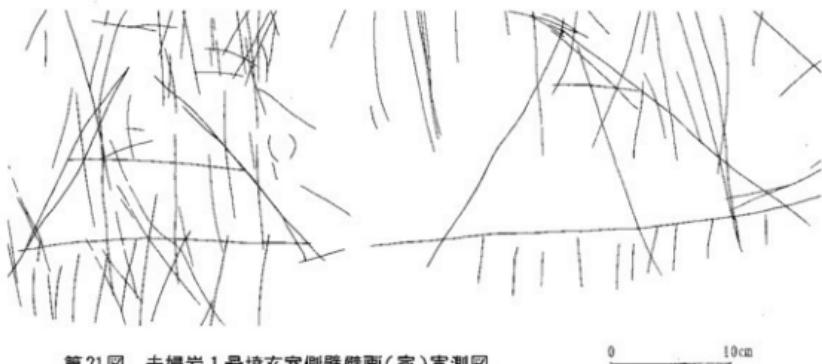
第21図 夫婦岩1号墳玄室側壁壁画(家)実測図

特に興味深いのは岡古墳群最奥の大麻町字岡夫婦岩25611-5に所在する夫婦岩1号墳に見られる線刻画群である。ここの(玄室東壁画の“小さな家”は、同一人物によって時を同じくして描かれたと思われるほど宮が尾古墳のものと酷似している。※)
