平成11年度サンポート高松整備事業に伴う  
埋蔵文化財発掘調査概要報告

高 松 城 跡 (西の丸町)  
浜 ノ 町 遺 跡

2000. 3

香 川 県 教 育 委 員 会  
財団法人香川県埋蔵文化財調査センター

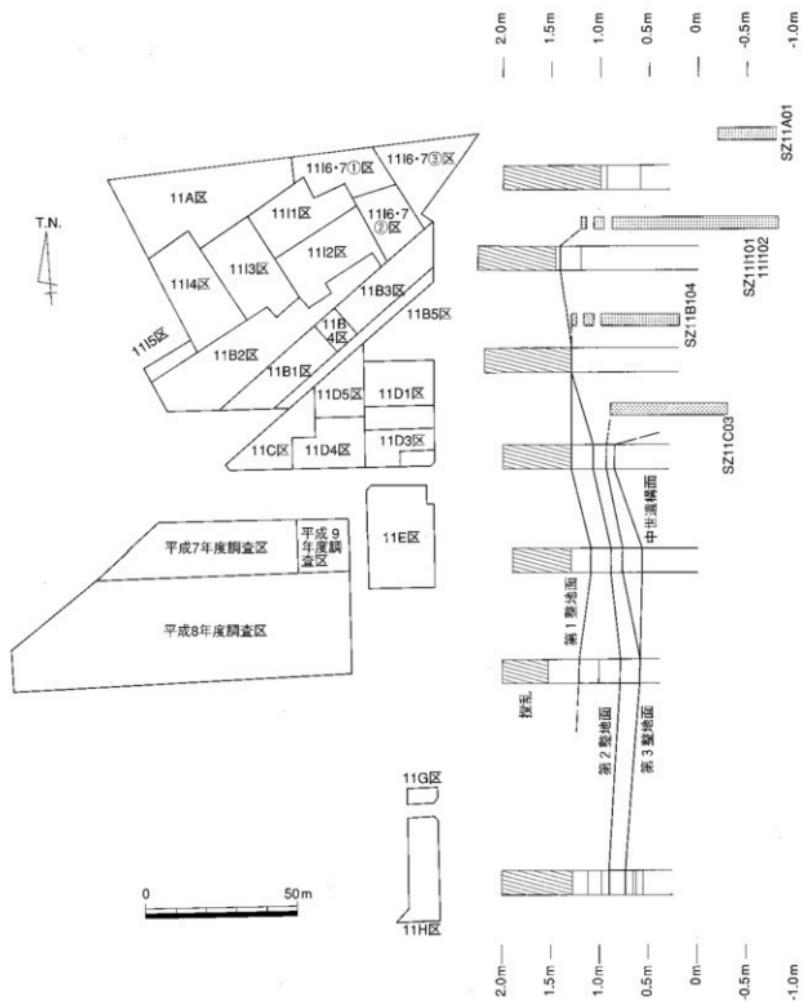
図2 調査区割りと土層柱状模式図

過去の調査で、多い部分では計7面の遺構面を確認している。それぞれ、第1遺構検出面（上・下）・第1整地面（上・下）・第2整地面・第3整地面（上・下）と呼称しており、今年度の調査においても基本的にはその名称を踏襲した。

**第1遺構検出面** 近代以降の激しい搅乱のため、層として明確に把握できたのはごく一部のみである。検出した礫石のレベルから判断すれば、およそ1.4mあたりに存在するものと考えられる。

**第1整地面** 第1遺構検出面同様、近代以降の搅乱のため、層の残りは良くない。そのため、過去の調査で検出したS D10から連続する溝を手がかりとして当整地面を把握した。過去の調査では上下層との関係から当整地面の時期を18世紀前～中葉に比定している。1.1～1.4mで検出した。

**第2整地面** 11C区以南では暗灰色系砂質～粘質土で構成され、11D区 S Z11C03以北では暗橙灰色系砂～砂質土層で整地された層上を遺構面とする。その標高は0.8～1.3mを測る。11D区整地土層中の出土遺物から17世紀中葉頃を当整地面の上限と考え、上層との関係から下限を17世紀後葉とみたい。

**第3整地面** 11E区以南では暗黄灰色系粘質土層を基盤層とし、11D区では砂堆上に堆積した褐色砂～砂質土層上に存在する。標高0.6～0.9mで検出した。出土遺物、および上層との関わりから当整地面の時期は16世紀末～17世紀前葉に比定できる。

**中世遺構面** 11D・11E区において確認している。平成8年度調査で第3整地面下層とした面である。11E区では第3整地面と遺構面を同じくし、暗黄灰色系粘質土層を基盤層とする。一方、11D区では淡褐色細砂層の標高が高くなり、その層上に遺構面が存在する。おそらく、当時の海際には砂堆が形成されており、11D区ではその砂堆を、11E区では砂堆の背後に形成された比較的安定した土を検出したものと考えられる。当遺構面の時期は出土遺物から判断して11世紀後半～13世紀前半と考えられる。

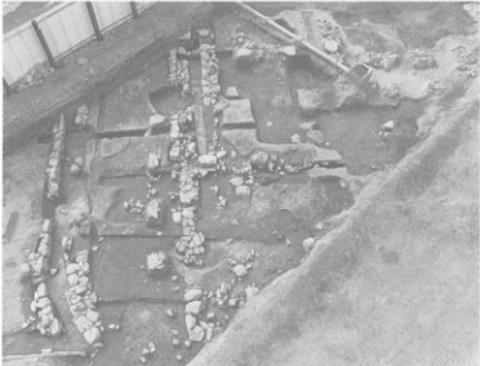
写真1 11B1区第1整地面完掘状況

**S B11B103** 11B1区で検出した礎石建物である。ただし礎石ではなく、礎石を固定するために詰められたらしい小砾群が並ぶものとして検出している。小砾群上面は標高1.4mであることから、ここに遺構面があるとを考えている。11B1区では下位の遺構面を第1整地面と考えたため、この遺構面は第1遺構検出面と考える。

**S B11B101** 11B1区で検出した礎石建物である。南北3間、東西2間を確認している。黄色の粘土を敷いた上に貼りつけるように長方形の礎石を置いている。粘土上面が遺構面とすれば標高1.0~1.2mが遺構面となる。南から続いてきたS D11B102はこの地点では破壊され残骸となる。粘土はその上面に敷かれており、恐らくS B11B101を建てる際にS D11B102が破壊されたものと見られ、現存する東南角の礎石がこの建物の南限となる。この礎石は東と南に面を持つことでもこれは裏付けられる。S D11B102が平成8年度成果のS D 8D203に統く遺構であることは組み方・位置・方向から明らかであり、遺構面の高さを考えれば、S B11B101も第1整地面に伴うと判断できる。S B11B101の礎石東西列と辺が接することから、S Z11B103もS B11B101と密接な関係があると思われる。

S D11B101(写真1参照) SD11B102の東5m地点でそれと平行して検出した。同様に大石を並べている。北端部は当初の直線から石を組み替えたらしく北北西に曲がる。この石の除去後井戸を検出しており、井戸の廃棄と溝の組み替えが関連する可能性がある。11B5区では東と南に石を直角に組んでおり、ここに集水構造の遺構があったか溝が西に折れてSD11B102につながることが考えられる。

SZ11B103(写真1参照) B1区で検出した「コ」の字形に石を敷き並べた施設である。東辺はSD11B102の中・東列石組みを壊してその位置に作り上げている。薄いところで1石、厚いところでは3

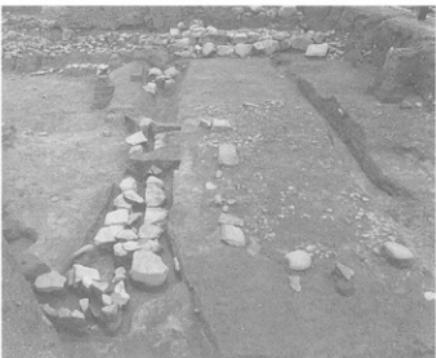
写真2 SB11C01とSD11C05

**S B11C01** 11C区で検出した礎石建物である。礎石が不規則に並ぶため、間数・規模は明らかでない。南辺は調査区外に広がる。礎石下面是標高0.9mで揃い、砂の地盤の上に直接置いたと見られる。この地盤は標高1.0mを上面とする。また礎石で囲まれた区画内では小砾を多く含んだ土が敷かれている。こ

の上面が1.1mであることから、遺構面の高さは1.0~1.1mであり、第2整地面と考える。すぐ北に平行するSD11C05とは溝の石の上面の標高から見ても同時期のものと考えられ、これが東で第1整地面のSD11C02に壊されることからも妥当な判断と考える。

S D11C05(写真2参照) 11C区で検出した。SB11C01北に近接し、同時期のものと考える。小振

りな石を置いて作っており、溝幅も小さい。東で第1整地面のS D11C02に壊され、その他の石も多く抜き取られている。

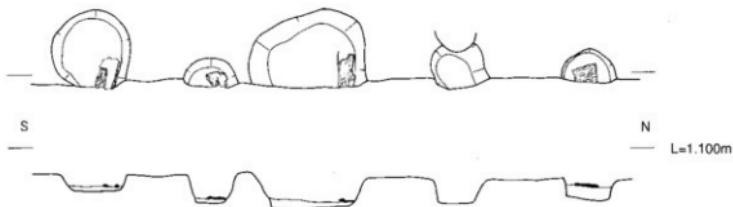
図4 SA11D101平・断面図 (S=1/40)

**S A11D101** 11D1区東端部で検出した。地割に沿うかたちで南北に柱穴が並んでおり、それらの底には厚さ約2cmの礎板がみられた。柱穴底は湧水のみられる砂層であることから、礎板は地盤の不安定な場所で上部構造を安定させるためのものであると考えられる。SZ11C03や土層との関係から、第2整地面に伴うものと考えられる。

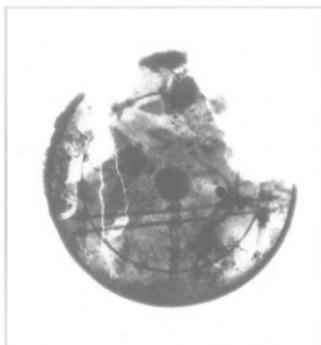
写真3 SK11E05出土和鏡

S K11E05 11E区中央西端部分で検出した。遺構の一部は調査区外に延びており、全体は検出できなかったが、その平面形は100cm以上×100cmの隅丸方形を呈するものと推測される。南東端部上層で背面を上にした状態で和鏡を検出した。供伴する遺物として残存率約3/5の同安窯系青磁碗と残存率約1/6の瀬戸・美濃天目茶碗があるが、これら2つの遺物には時期差が認められる。青磁碗の残存率や摩滅がほとんどみられないこと、遺構の主軸が築城期以降の地割りに沿わないことから、天目茶碗を混入遺物とし、青磁碗から比定できる12世紀中葉~後葉を当遺構の所持する時期と考えたい。また、当遺構上にトレンチを設定、掘り下げ中に石仏が1点出土している。断定はできないもの

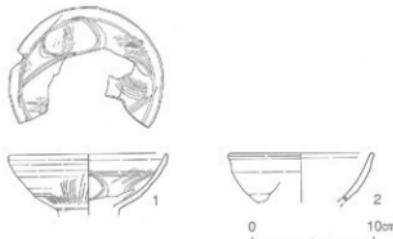
図7 SK11E05出土遺物実測図 (S=1/4)

の出土位置、標高から当遺構に帰属するものとみてほぼ間違いないものと考える。石仏は凝灰岩製で  
8cm×5.7cm×4.8cmを測る。

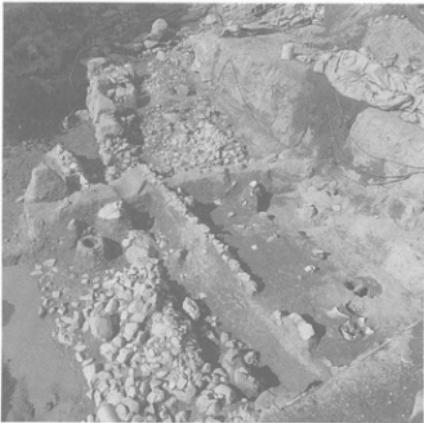
写真6 SD11C08とSZ11C03と裏込め石

**S D11C08** 11C区で検出した素掘りの溝である。S Z11C03と交差し北へ抜ける。S Z11C03外では西肩のみ北に向けて2m突堤状に石組みが築かれ、ここが溝北端である。S Z11C03と交差する部分に、溝を当初から意識したような組み方がS Z11C03に認められず、その完成後に溝を通したらしい。突堤部は土盛りの後棒状の石を縦に貼りつけ、その上に板石を数段平積みする。この上が標高0.5mで、第3整地面に伴うと考える。溝底にはヘドロ状の堆積があり、遺物を多く含む。S Z11C03の11D1区部分外でもヘドロ状の堆積と多量の遺物が認められており、同時期の堆積と考えられる。S D11C08は後のS D11C02と重なり、S D11C02がS Z11C03築造直後から溝として機能していたことを示唆する。

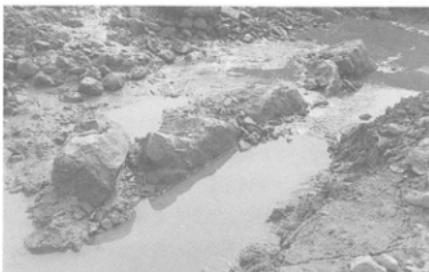
写真7 SZ11A01前面部分

**S Z11A01** 11A・11I区北部で確認した。前面にあたる部分は標高約0.5mで検出した。かなり大きな加工した花崗岩、安山岩で構成されており、積み方に規則性は見られない。裏込め石は夥しい量の拳大の小礫で構成され、標高約0.9mで検出したことから、前面部分も本来は標高0.9m以上はあったものと思われる。11I区では最下段を検出しており、その底部の標高は-2.0mである。遺物は瓦片を中心に多量に出土しており、裏込め石上部から19世紀後半と考えられる遺物が出土している。ただし、当遺構は調査中であり、現在のところ最下段まで解体していない。そのため、確実に構築時に伴うと考えられるような場所からの遺物は採取していない。調査の進展を待って、当遺構の時期決定を行いたい。

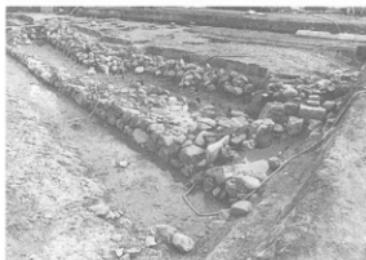
写真8 S Z11I101・11I102全景

**S Z11I101・S Z11I102** 11I1・11I2区及び11I6・11I7区で検出した時期を遡えた前後2列の石垣である。S Z11I101は67°の勾配で2段ないし1段確認できる。前面石材の崩落は激しいが、裏込め石は標高0.9mまで遺存しており、根石から5段以上積んでいたことが窺え、削平を考慮に入れても、根

石を含め6段の構築が推測できる（後述するS D11I102の構造から0.4m程の削平が想定できる）。裏込め石は約1.8mの奥行きの掘方内に人頭大からその2倍はある石材が充填されており、2段目上端に休正面があるためか、拳大前後の石材がそのレベルでのみ認められる。石材は安山岩が8割を越え、花崗岩、砂岩が少量含まれる。

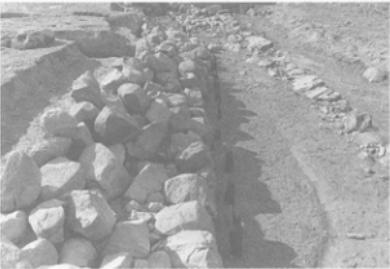
写真9 SZ111101と杭例①

なお、1II1・1II2区東側では、石垣前面から約0.15mの位置に杭が打設されている（写真9）。杭は径20cmの丸杭と角杭があり、杭間は約1mの等間隔である。その位置関係からS Z11I101に伴うと考えたが、I 6・7区①では根石の一部を破壊して打設されていたため、時期差を想定することができた（写真10）。しかし、その位置関係が示すように石垣がある程度残存している段階で打設されたと考えられる。その機能は定かではないが、石垣崩落に伴う補強のための杭と考えられる。また、その想定が正しければ、1II1・1II2区中央部で杭列が屈折しており、崩落して旧状を留めていないS Z11I101はこれにほぼ平行した位置に存在したと思われ、極めて鈍角に屈曲していた可能性が残る。

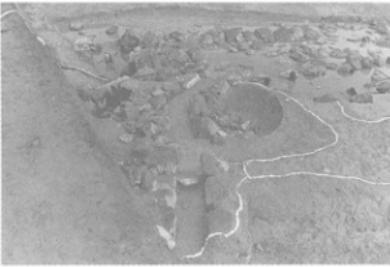
写真11 SD111102全景

S Z11I101に伴う遺構として、S D11I102が挙げられる（写真11）。平成8年度調査におけるS D8D203、今年度調査のC 1区・B 1区で確認したS D11C102、S D11B102の延長部に位置する石組溝である。主軸方位はほぼ南北を指向し、S Z11I101手前で東に40°屈折している。S Z11I101との関係は重複箇所の崩落等により不明であるが、護岸築造時に同時に設置された可能性が高いS X11I105との位置関係により護岸手前で屈折したと考えられる。その検出位置が『高松城下図』（1716～1736）に描かれた大久保飛弾と西御屋敷の境界線に一致しており、屋敷地割に伴う施設であったと想定できる。さらに、この境界線が後世の絵図にも描かれている点から、主要な地割線であったと推測できる。

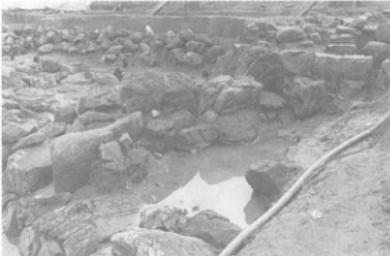
写真12 SX111104・111105全景

また、I 1・2区西端部では根石設置面と同レベルにおいて花崗岩切石（長さ1.0、幅0.6、高さ0.5m）が存在し、その上部に3石の幅平な石材が階段状に配置されている（写真12）。その最上部は護岸裏込め石材の残存最上部レベルに合致する。当該箇所のS Z11I101は崩落しているが、前述した杭列との位置関係から推測すると、このS X11I105はS Z11I101に伴う遺構で、水面に下降するための施設であると思われる。

また、S Z11I101からS Z11I102間に5石程度の大型石材を縦ないし横に立て並べた立石群が存在する（S X11I104、写真12）。当初、S X11I105との位置関係から突堤ないし波止場的な施設であると想

定したが、その最北部がS Z11I102の根石と面を揃えている点等から、S Z11I102に伴う遺構と判断した。屋敷地割の境界線にあたるS D11I102の延長部に位置しており、石垣築造時における指標的な性格を付与することができる。

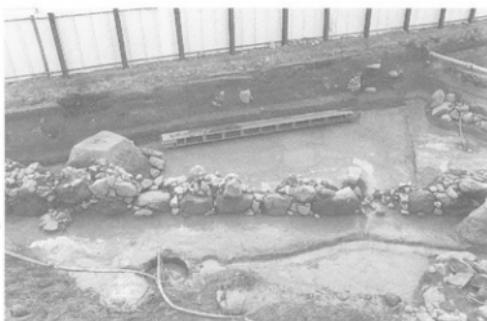
写真13 S Z11B104

S Z11B104 11B1・11B5区で検出した石垣である。N73°Eの方向に築かれ、これはより古いS Z11C03の北辺と同じ方向である。標高0.2mの砂を深さ15cm前後掘り込み、その上に直接加工の粗い凝灰岩等の巨石を70度の勾配で2段積んだものが残されていた。石垣表面には蛎殻等の付着ではなく、石垣が水面上に出ていることが多かったことが考えられる。内側には裏込めの石が詰められている。

残存する石垣で最も高いところは標高0.95mであり、石の寸法や積み方から野面積みの乱積みという分類に含まれ、技術的にもS Z11C03と似通っている。裏込めからは土器片が少量出土しているが、S Z11B104の時期を限定できるような良好なものはなかった。  
(古野)

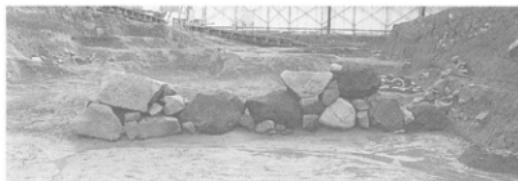
写真14 S Z11C03 11D5区部分

S Z11C03 11C・11D1・11D5区で検出した石垣である。11C区で鈍角に曲がり、北辺はN73°E、西辺はN20°Eの方向に築かれる。標高0.6～0.3mの砂地を石垣の底とし、その上に直接加工の粗い凝灰岩・花崗岩・安山岩の巨石を60°～70°の勾配で3段積んだものが残されていた。石垣表面には蛎殻等の付着ではなく、石垣が水面上に出ていることが多かったことが考えられる。内側には径20～40cmの大裏込め石が詰

められている。残存する石垣で最も高いところは標高0.9mであり、西辺は石を割ったり削ったりといった数量管理の意識が認められるという。この石垣もSZ11B04同様、野面積みの乱積みという分類に含まれると考える。この石垣では約110°に開く角部を検出しているが、この部分は1段のみ現存し、しかも原位置を保っていないと思われ、積み方は明らかでない。

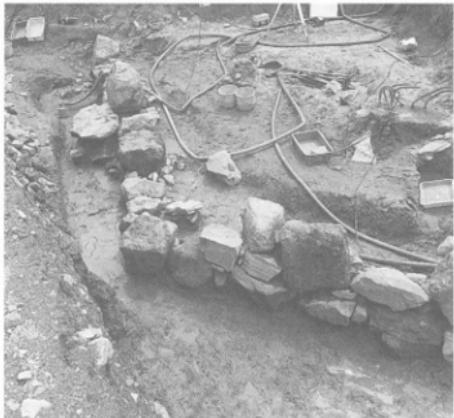
写真16 SZ11C03 11C区部分

この石垣の内側では砂地が標高1.0m付近まで急傾斜で高まっており、自然地形を取り込みカット・盛り土を最低限に計算した石垣の築造が行われたと考えられる。

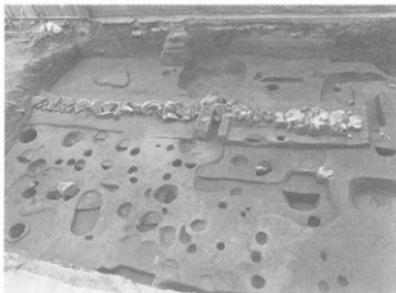
写真17 S Z11H01遺構完掘状況

S D11H01(写真17参照) 11H区で検出した素掘りの溝である。SB11H01との関係から標高0.9~1.0mの第2整地面以降に作られ、最後は埋立てにより標高1.2~1.3mまで整地されている。

**S Z11H01** 11H区で検出した石列である。

S D11H01の東に平行して並ぶ。標高0.9mの灰色粘土上に、短辺の平坦面を東に向けて石を2段積み上げている。西側は更に盛り土を行なう整地している。S D11H01とは幅40cmほどの平坦面を介しているが、S Z11H01の崩落石の落ち込み、平坦面上の堆積土、S D11H01東の整地土等の状況から、平坦面を犬走りとする石列と溝という組み合せとなる。つまり同一時期でありながら犬走りより東が石列西より標高が低いということになる。現段階では第2整地面と想定した土の上に築かれていることから、S Z11H01の構築時期は第2整地面の段階であると考えている。なお、S Z11H01は南へは途中でとぎれ、それより南或いは西へは抜き取り痕は検出できていない。S D11H01との関係でいえば、南へ延びる可能性がある。  
(古野)

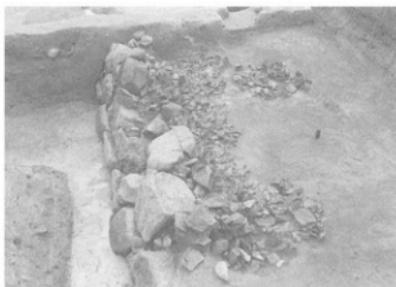
写真19 SX1100 (右) とSZ11C03

**S X1100** 風化・酸化等により赤色化した安山岩の拳大の板状礎を敷き詰めた遺構である。この安山岩礎は当地から数km離れた石清尾山や屋島等で採取されたものと思われる。基本的には地形の傾斜する部分に存在している。S X1100は砂堆上に築かれた護岸的機能を持つ遺構と推測され、過去の調査で検出したS X8C203・9702と同様の性格を有するものと考えられる。また、後述するように当遺構は中世前半のものと考えているが、その平面的な分布状況は当時の地形を復元する手がかりとなる(図10)。それによれば、当該地域は入り江状に入り込んだ、起伏をもつ砂堆であったと思われる。11C・11D1区では海に向かって下る斜面に形成された当遺構をカットするかたちで、S Z11C03が構築されている。このことは、S Z11C03が当時の海岸線とほぼ同じ場所に築かれたことを示しており、旧地形を生かすかたちで高松城の城域が設定されたものと考えられる。

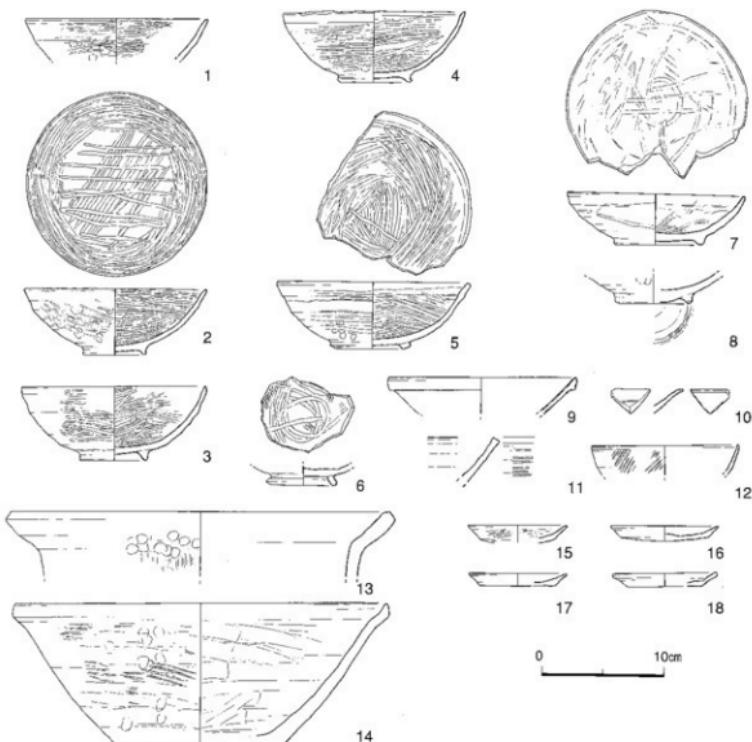
図11 SX1100 11E区南検出部分出土遺物実測図 (S=1/4)

図11は11E区南検出部分から出土した遺物である。1~4は和泉型瓦器碗である。5~7は軟質須恵器碗である。十瓶山窯系碗に類似しているが、口径に対する高台径の割合が大きいこと、口縁部がやや

厚みを持つことから十瓶山窯系碗とは異なる。6については底部内面の板ナデ調整時の工具痕が粗いことも十瓶山窯系碗とするには違和感を覚える。5と7は同系統と考えられるが、7は5に比べて外面へラミガキがあまり施されないこと、底部内面のヘラミガキも簡略化されていることから、時期的に新しく想定できる。8は土師質土器碗である。高台底部にすのこ状の圧痕がみられる。9は白磁IV類の碗の口縁部である。10は白磁の皿である。11は須恵器の擂鉢である。12は同安窯系青磁碗の口縁部である。13は土師質土器の甕である。胎土に含まれる粒子は粗い。14は十瓶山窯系捏鉢である。15は瓦器皿、16～18は土師器の小皿である。これらの遺物から当遺構は11世紀後半～13世紀前半に所属する遺構とみられるが、その出土量から12世紀後半～13世紀前半に中心が置かれるようである。平成8年度検出SX8C203部分では11世紀後半～12世紀前半の遺物が主体を占めていたことから、地点により廃棄された遺物の時期差が認められるようである。

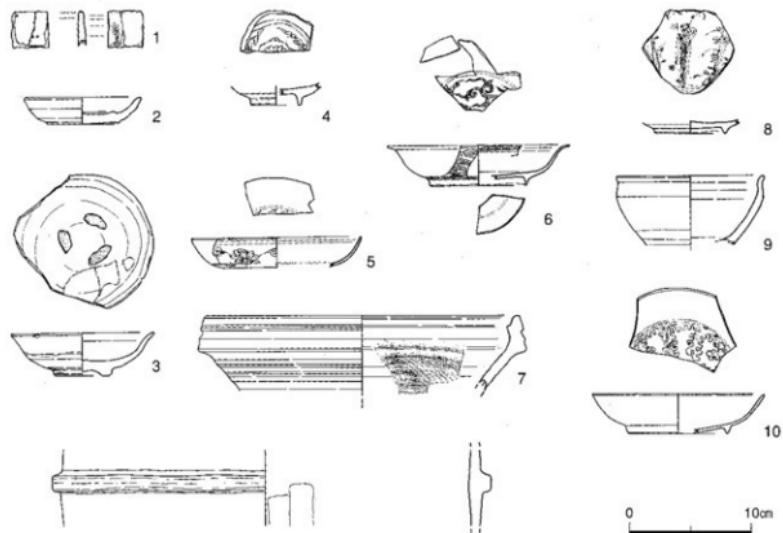
図12 11D1区遺構外出土遺物 (S=1/4)

1～7はS Z11B104構築に伴う整地土層（第2整地面整地層・仮にa層とする）から出土した遺物である。1は楽焼である。内面には金箔が施されている。2は瀬戸・美濃丸皿である。3は唐津皿である。見込みには砂目痕が確認できる。4～6は景德鎮窯系青花である。6は外面に暗文がみられる。7は備前の擂鉢である。

8はS Z11C103が機能していた期間中の堆積層（仮にb層とする）出土遺物である。漳州窯系青花である。

9～11はa層、b層いずれかに属する層（仮にz層とする）から出土したものである。9は瀬戸・美濃天目茶碗である。10は景德鎮窯系青花である。この層は他にも弥生土器、須恵器等様々な遺物を含む。整地層構成土も、普通に考えるならば、さほど遠くない場所から運んできたものと思われることから、これらの遺物は当遺跡周辺における弥生時代～古代の遺跡の存在を推測させるものである。11は下川津B類土器同様の胎土をもつ円筒埴輪である。突帯は台形状を呈する。突帯接合部はナデによって丁寧に仕上げられている。摩滅のため、調整は内面のケズリしか確認できないが、その方向については判別困難である。この円筒埴輪は突帯の形状から石船塚古墳とほぼ併行する時期のものと考えられ、近傍にその時期の古墳があったことの証左となり得る資料である。

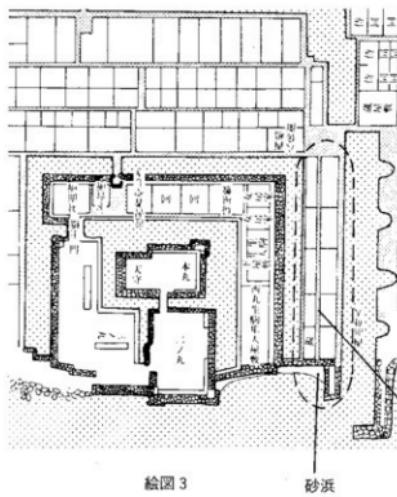
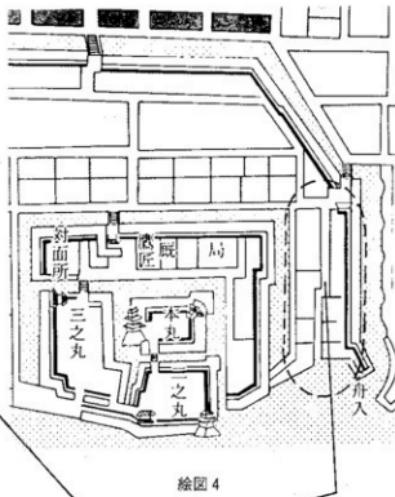
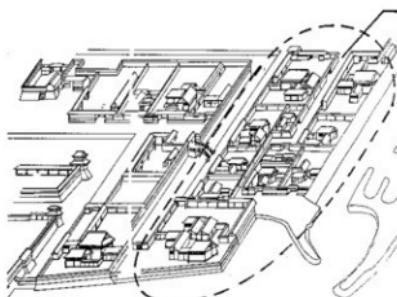
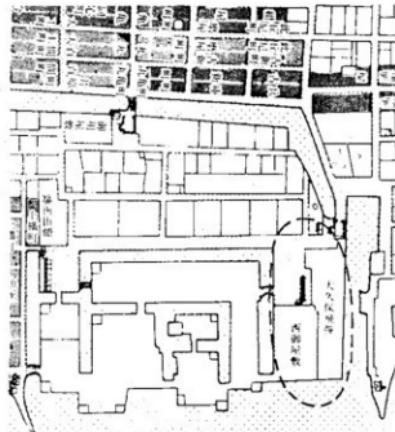
図13 17世紀から18世紀にかかる高松城絵図（トレース）

ところで、この時期の絵図のうち、絵図3、「讃岐高松丸亀両城図高松城下図」(以下絵図4とする)、及び「高松城下図屏風」(以下絵図5とする)、「高松城下図」(以下絵図6とする)において、今回調査した地点の石垣の描かれ方を見ていくと、絵図という表現方法による誤差はあるとしても、その中に石垣の平面位置の変化を読みとることができ。すなわち絵図3では東西の直線、絵図4では南北の道を境に屈曲する、絵図5ではその道は途中でとぎれ、それより北西に石垣の角が描かれている、絵図6ではその石垣の角が消え、外堀まで東西の直線になる。絵図もまたこの間の石垣の拡張を示しているのであり、今年度の調査地点に関していえば、絵図3が絵図4の簡略形であり、絵図6は絵図5から西に拡張されただけと見れば、最低で2時期存在する。また石垣が西の丸とつながる部分を見ると、絵図3と

4では西の丸より南でつながり、絵図5ではより北の西の丸の角にぶつかり、絵図6では西の丸に新たに虎檻が築かれたため、西の丸が北西に拡張されている。ここでも同様に絵図4と5の間で調査地の石垣を分けることができる。

では今回検出した4つの石垣は絵図に描かれた石垣とどう対応するのであろうか。以下絵図と検出した遺構により推測を試みてみる。上述のように絵図4では南北の道を境に石垣が屈曲している（原図ではこの部分がより直線に近い）。そして道の東の屋敷地の北西角が鈍角として表現されている。平成8年度に検出したこの道であろうと推測した部分の東端を延長すると、S Z11C03の西辺南部で検出したSD11C08に重なりその北東に石垣の角があることから、屋敷地の鈍角がこの石垣の角に当たると読みことができる。つまり絵図4がS Z11C03を描いていることになり、その結果それ以前に描かれた絵図の石垣はすべてSZ11C03を描いていることになる。そして絵図4から5への石垣の変化は、南北の道より西へ、そして西の丸の角にぶつかるよう北へ、屋敷地が拡張されたと読みとることができる。またS Z11I101・11I102まで続きそこで途切れる石組み溝の時期が、続きの出ている平成8年度調査地で推測されたように18世紀前葉～中葉にしか遡りえないとすれば、S Z11A01、S Z11I101・11I102はともにその時期以降の築造となる。この結果、絵図3・4はS Z11C03、絵図5はS Z11B104、絵図6はS Z11I101・11I102またはSZ11A01を描いているという組み合わせが可能性が高いものとして考えられ、S Z11A01裏込め上部出土土器の年代観を採用すれば、絵図6は前者となる。ただし、遺物による石垣の時期を最終決定できていない現時点では、これが正しいのか判断できない。

いずれにしてもS Z11C03が最も古い石垣であるなら、『生駒家時代讃岐高松城屋敷割図』(以下絵図3とする)にはっきりと石垣として示されているようにS Z11C03が生駒氏の時代に築かれたものであることは間違いない。なお絵図3にはこの地点の石垣と海との間に白抜きの部分がある。これを砂浜と見ることができるなら、S Z11C03が海水に浸かっていなかったという調査結果と一致する。

文献史料によると高松城の修築は、松平頼重の時代に活発に行われている。それについては『香川県史』に詳しい。今ここに記された高松城修築一覧表を絵図と対比してみると、「英公実録」の承応元年(1652)以前の記事が絵図4・5と時期が重なる。一方寛文2年(1662)以降の記事は絵図6と重なる。前者の場合、正保3年(1643)の記事は二の丸と三の丸の石垣という場所の記載があるのでこれを除き、承応元年(1652)の記事が残り、絵図との比較からS Z11C03、S Z11B104のどちらかがこのとき修築された可能性がでてくる。憶測が許されるなら、荒れたS Z11C03の前面に控えの石垣という体裁をとってS Z11B104を築き「元のように」「繕治」したとも考えられる。後者では修築関係の記事は6つある。
