# **史跡有岡古墳群(野田院古墳) 保存整備事業報告書**

**2003.3  
善通寺市教育委員会**

# 史跡有岡古墳群(野田院古墳) 保存整備事業報告書

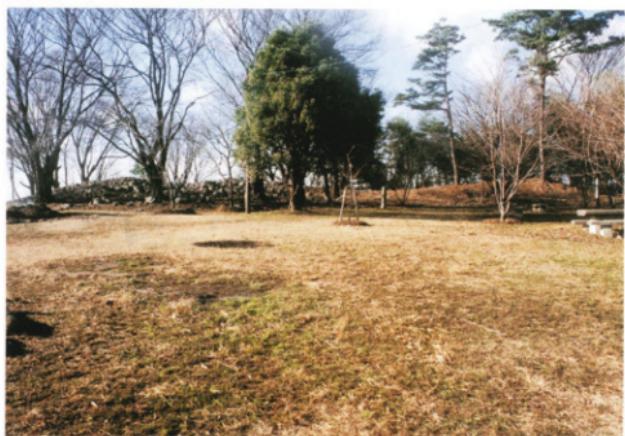
野田院古墳全景【キャンプ場(南東)から望む】

向かって左が積み石の後円部、右に盛り土の前方部がみえる。

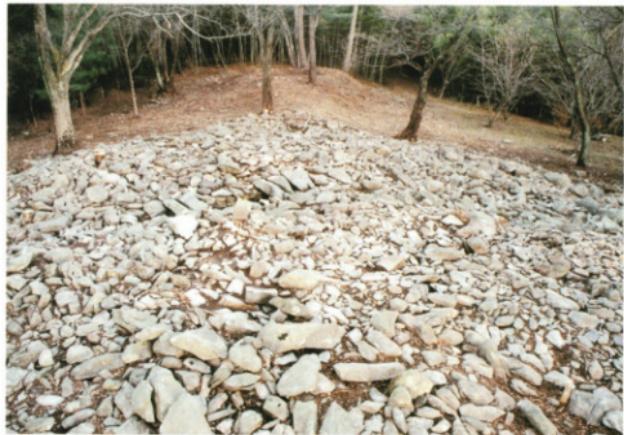
野田院古墳全景【後円部(南西)から前方部を望む】

古墳の主軸方向からの撮影、第1主体部が中心から大きく外れている様子がわかる。  
発掘調査・測量作業のための伐採作業後の状況(H 9)

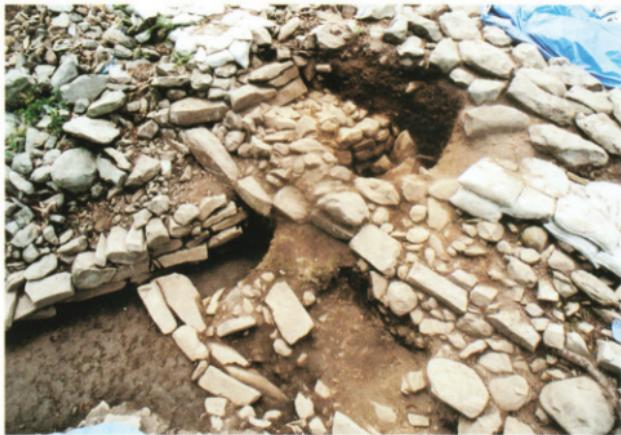
南東側くびれ部検出状況【東から望む】

後円部基底部と連なる前方部基底部列石と後円部二段目基底部と連なる前方部中段列石検出状況。後円部と接する前方部の盛り土を除去した状態の写真で、その内部には構築当時の状態で保存された後円部の石積み(二段築構造)が見える。

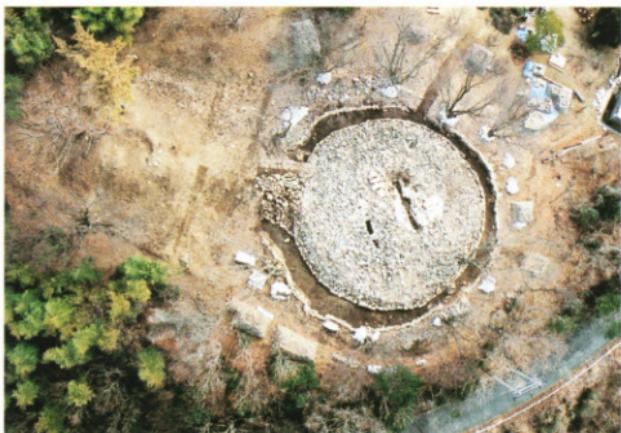
野田院古墳全景【航空写真・上が南東】

後円部周囲の黒色粘土部分は地山、その外側の列石は記録後除去した転落石材。

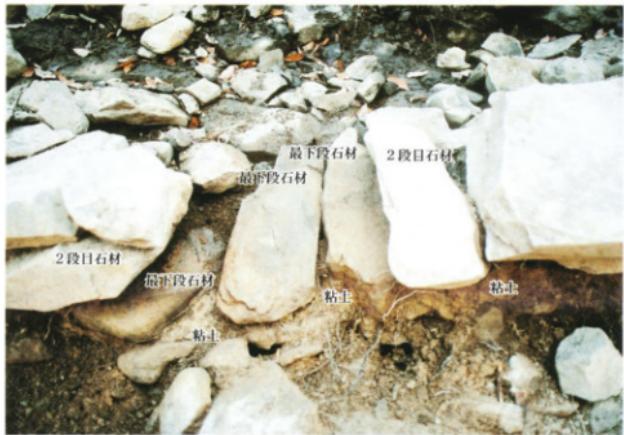
第2 主体部南壁中央部最下段解体作業の状況【北から望む】

石室内の粘土床除去後の状態で、石室壁面最下段石材と二段目の石材の間には粘土床と同様の粘土が敷設されており、この部分からもガラス玉が出土している。

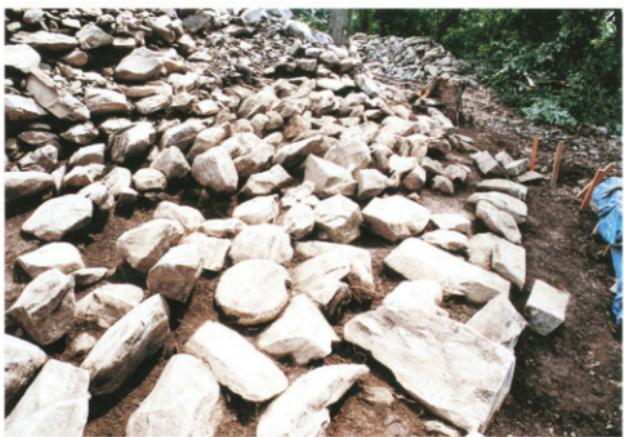
後円部北西側基底部解体作業後の状況【北東から望む】

傾斜部の最下段石材は地山の傾斜方向に逆らうように斜めに立て、連続して配置されている。この状態で解体作業を中断し記録作業を行った後に地盤補強作業を実施した。

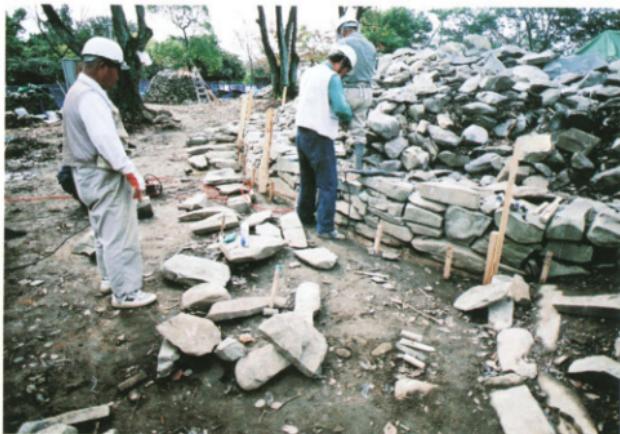
後円部北西側一段目復元作業風景【北から望む】

オリジナル部分ができるだけ多く残し、その上に転落状況が判明している石材を戻し、その他の部位はくびれ部内部で確認された基底部の形状を参考に復元した。

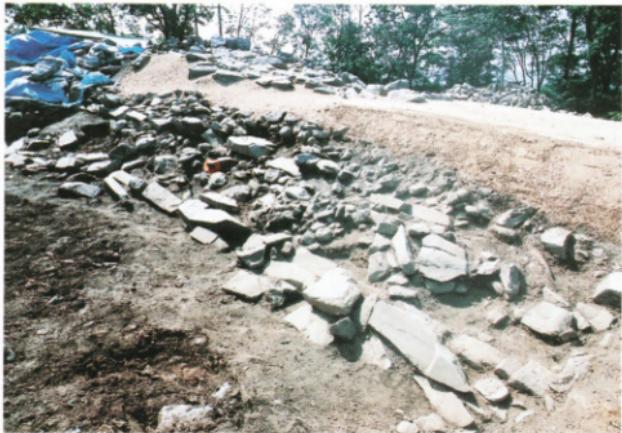
前方部南東側面葺石検出状況【東から望む】

基底部と中段には柱状の石材が数段積まれているが全て外に倒れている。

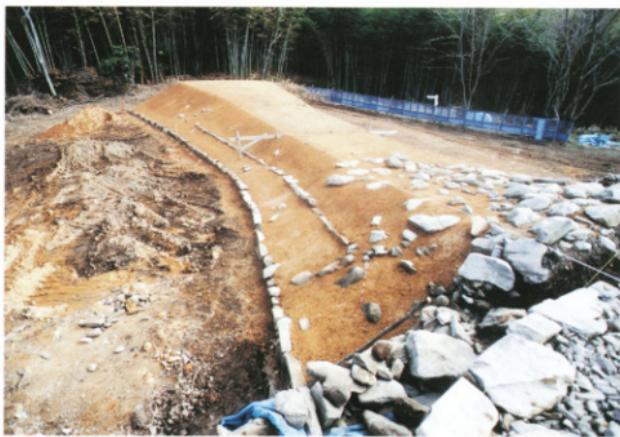
前方部北西側面葺石復元後の状況【西から望む】

転倒している大きな柱状石材を矯正し、その他の小型の葺石は新たな盛り土で保護した。基底部と中段の柱状石材はくびれ部付近では後円部との連続性があるため露出させたが、その他の部位ではオリジナルは盛り上で保護し、その上に別な石材で列石を表現した。

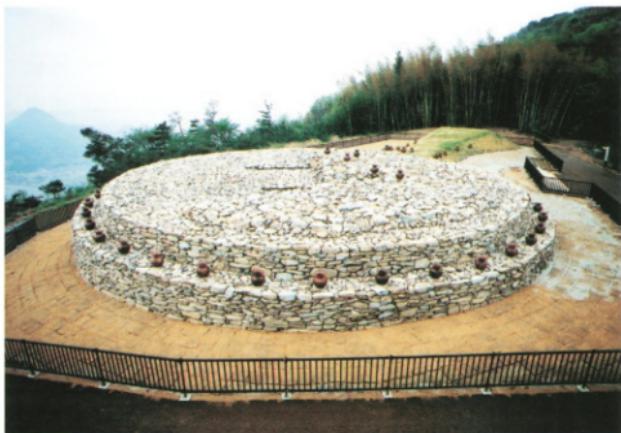
復元が終わった野田院古墳全景【西側の展望台から望む】  
墳丘は低いフェンスで取り囲み、その周囲を園路として整備した。

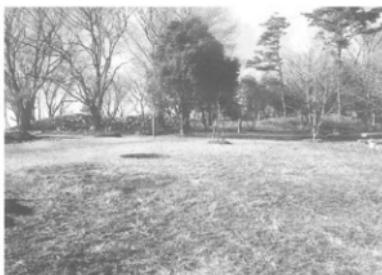
第14図 野田院古墳全景(南東から)

清掃後は積石の後円部(左)と盛土の前方部(右)が明瞭である
