# 野口廃寺発掘調査概要報告書

加古川市教育委員会

1. 本書は加古川市野口町野口326に所在する野口廃寺の発掘調査として、平成6年から平成7年にかけて加古川市教育委員会が実施した発掘調査の概要報告書である。

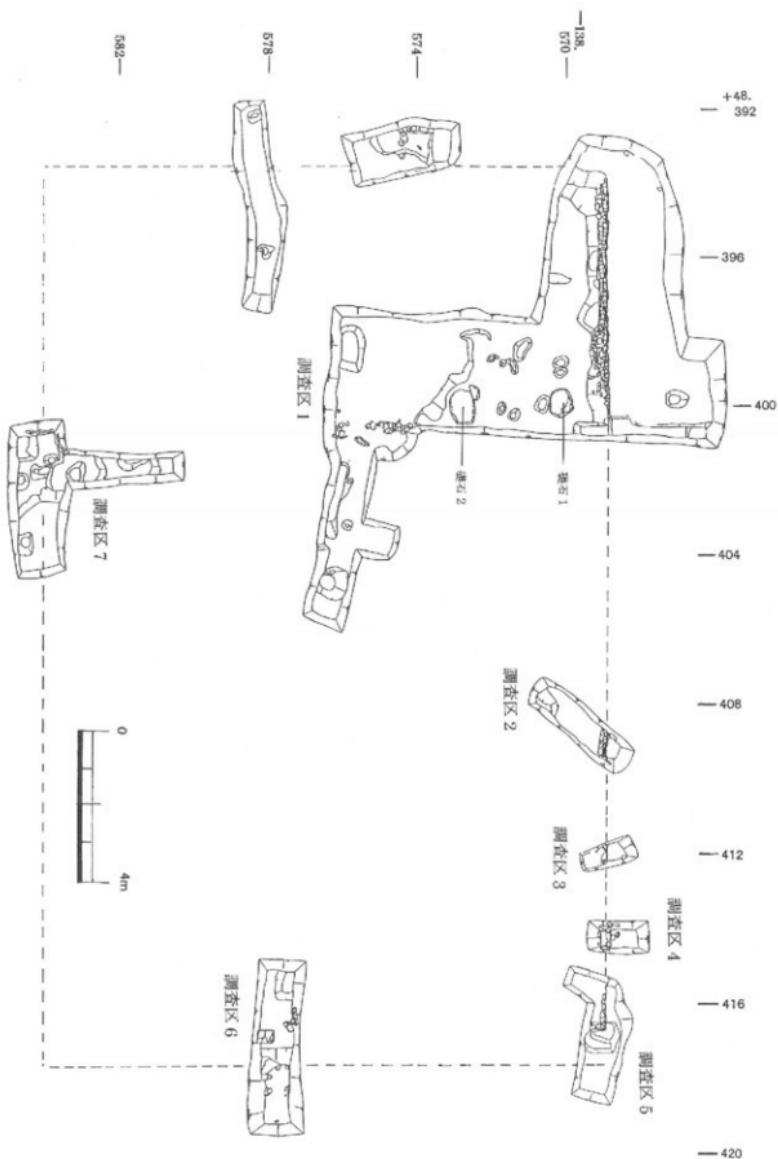
第6図 講堂跡調査区平面図

調査区内の掘削を開始すると、礎石1の北1.2mから基壇外装の瓦積が検出され、基壇の北辺が確認された。瓦積は、検出長約6.8m、最高10段、高さ約40mまで残されていた。地覆石ではなく、直接地面から瓦を積み上げていた。また、基壇上面の瓦積はすでに失われていた。瓦積は東側では比較的丁寧であるが、西側は非常に乱雑となる。瓦は、平瓦を縦に割り、凸面を上にして積み重ねていたが、平瓦を4分の1程度に割った瓦やさらに小さく割った瓦も多数使用されていた。割った面や小口を外側に向ける瓦も多数見られた。また、完形の丸瓦や割った丸瓦も多数使用されていた。瓦を仔細に観察すると、放射状叩きを施す瓦や凸面の叩き目を丁寧にすり消す瓦の他、斜格子叩きを施す瓦なども見られ、新旧の各瓦が混在しており、補修を受けた瓦積基壇と考えられる。基壇高は約52cmである。雨落溝は、明確に検出されなかった。

また、基壇北辺の規模を確認するため、調査区2、3、4、5を設定して調査を行った。その結果、調査区5において基壇北東隅を確認した。しかし、東辺側は、すでに破壊されており、正確な隅は検出できなかった。東辺を検出するために、さらに調査区6を設定したが、すでに外装は無くなってしまっており、基壇の高まりを検出したのみである。基壇上に長辺約40cm、短辺約40cmの方形の礎石一個を検出した。その性格は特定できないが、これは、礎石1、2に比べると小振りで、時期の異なる建物の礎石か、補助的な柱の礎石と思われる。また、西、南の各辺を検出するため、それぞれトレンチを設定したが、いずれも瓦積は残っておらず、北辺の残りが最も良いことが確認された。基壇南辺を確認するため、調査区7を設定した。しかし、基壇はすでに大きく削られており、瓦積は残されていなかった。検出された土壇の高さは、最も高いところで約40cmであった。南端部のレベルは、15.47mで、これは北辺瓦積基壇下のレベルとほぼ同じである。そのため、残存する高まりの端を基壇南端部と推定した。

検出された基壇は、東西約24m×南北約15mの規模である。礎石1と礎石2の距離は約2.7mである。検出された基壇を西条庵寺の講堂跡と比較すると、東西26.3m、南北15.6mの規模で、最も近い。よって、講堂跡基壇であると考えられる。

2年にわたる調査によって、塔跡、講堂跡、小堂宇跡、掘立柱建物跡などを検出した。講堂跡の検出された基壇は、東西約24m×南北約15mの規模である。礎石は2石残されていた。礎石1と礎石2の距離は約2.7mである。基壇南北の規模は50尺と考えられ、建物梁行は、庇の1間が、礎石1と2の距離から約2.7mで9尺、礎石1から基壇北端までは約1.2mで4尺である。礎石2から調査区1の南端まで礎石や抜き跡は検出されていないことを考えると、身舎は1間が約3.6mと考えられ、梁行4間の庇付建物とすると基壇規模と整合する。桁行は、礎石や抜き跡が礎石1以外見つからず、基壇の東西端もすでに破壊されているため、正確な基壇規模、建物の復元はできない。

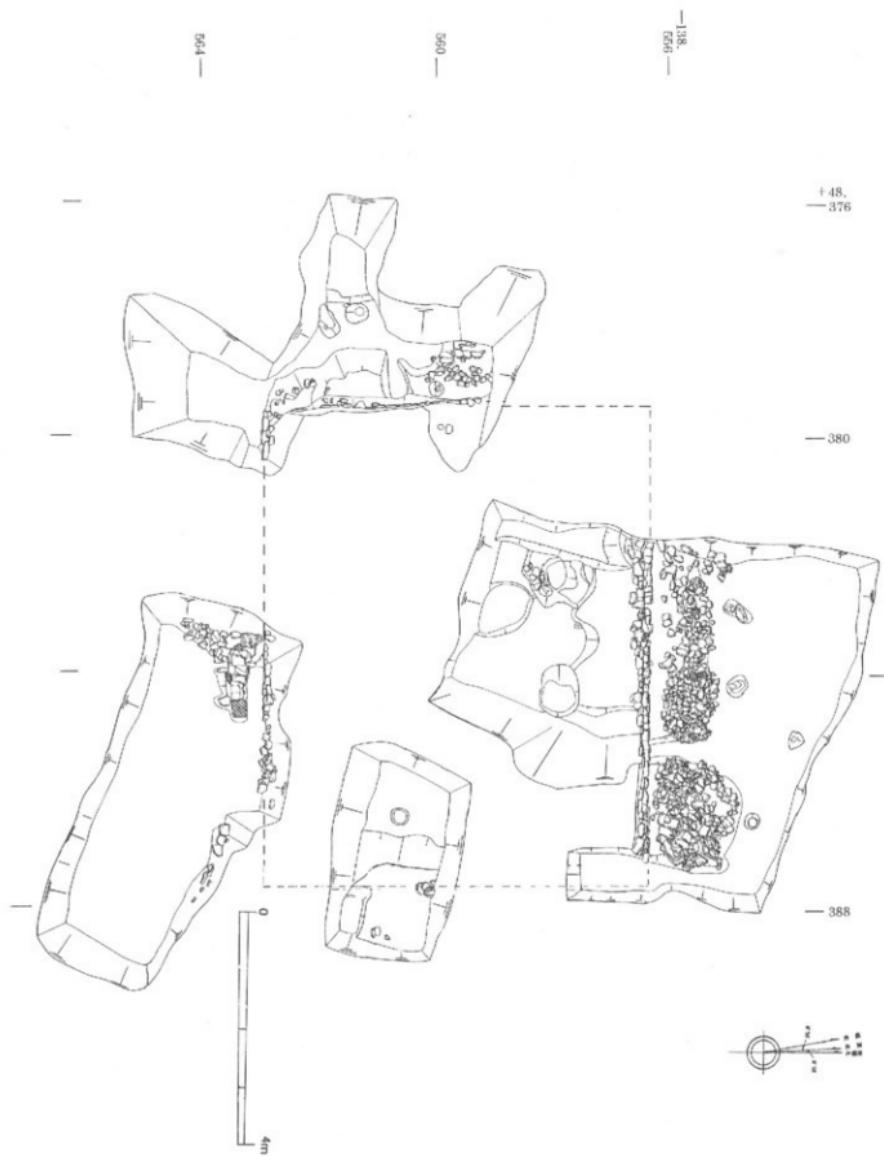
第9図 小堂宇跡調査区平面図

講堂跡の北西約16mの地点にも、長方形に高まる基壇状隆起が存在した。そのため、ここに調査区を4ヶ所設定して調査を行った。その結果、この場所からも瓦積基壇が検出された。検出された基壇は、東西約8.2m、南北約6.6m、高さ約40cmの規模である。基壇東辺は破壊されていたが、北、西、南の各辺では全て瓦積が検出された。最も残りが良かったのは、ここでも北辺であった。北辺基壇下には、多数の瓦片や土器片が積み重なって堆積し、瓦溜まりを形成していた。上器片には細片が多かった。北辺の瓦積は最高8~9段程度残されていた。地覆石は無く、直接地面から瓦を積んでいた。瓦積は、おもに平瓦を縦に割り、凸面を上にして積んでいた。しかし、ここでも平瓦の小破片や丸瓦を多く含み、軒丸瓦の破片までもが使用されていた。西辺の瓦積は、基壇底面から

基壇上面からは、礎石の抜き取り痕跡が2ヶ所検出された。西側に位置する抜き跡1は、いびつな円形で、部分的な検出であるが、検出最大長は約1.4m、深さは約24cmである。東側に位置する抜き跡2は梢円形で、長径約90cm、短径約70cm、深さ約24cmである。抜き跡1、2間の距離は約2mである。抜き跡1から基壇北辺までの距離は約1.5mである。これらのことから建物規模を復元すると、桁行3間、梁間2間の東西方向に長い建物であったと考えられる。

講堂跡の北西約16mの位置からは、附属建物の基壇が検出された。検出された基壇は、東西約8.2m、南北約6.6m、高さ約40cmの規模である。基壇の外装は瓦積で、東辺を除く各辺で検出された。礎石の抜き跡が2ヶ所検出された。抜き跡1、2間の距離は約2mである。抜き跡1から基壇北辺までの距離は約1.5mである。このことから建物規模を復元すると、東西は3間、南北は2間の建物と考えられる。基壇は南北約6.6mで、22尺の規模である。建物の梁行は1間6尺とすると、2間、12尺で、基壇端までは約1.5mあり、5尺と考えられる。この建物跡は、瓦積基壇を有するが、3間×2間と規模が小さく、講堂の北西側に位置することから、経蔵などの附属施設と考えられる。

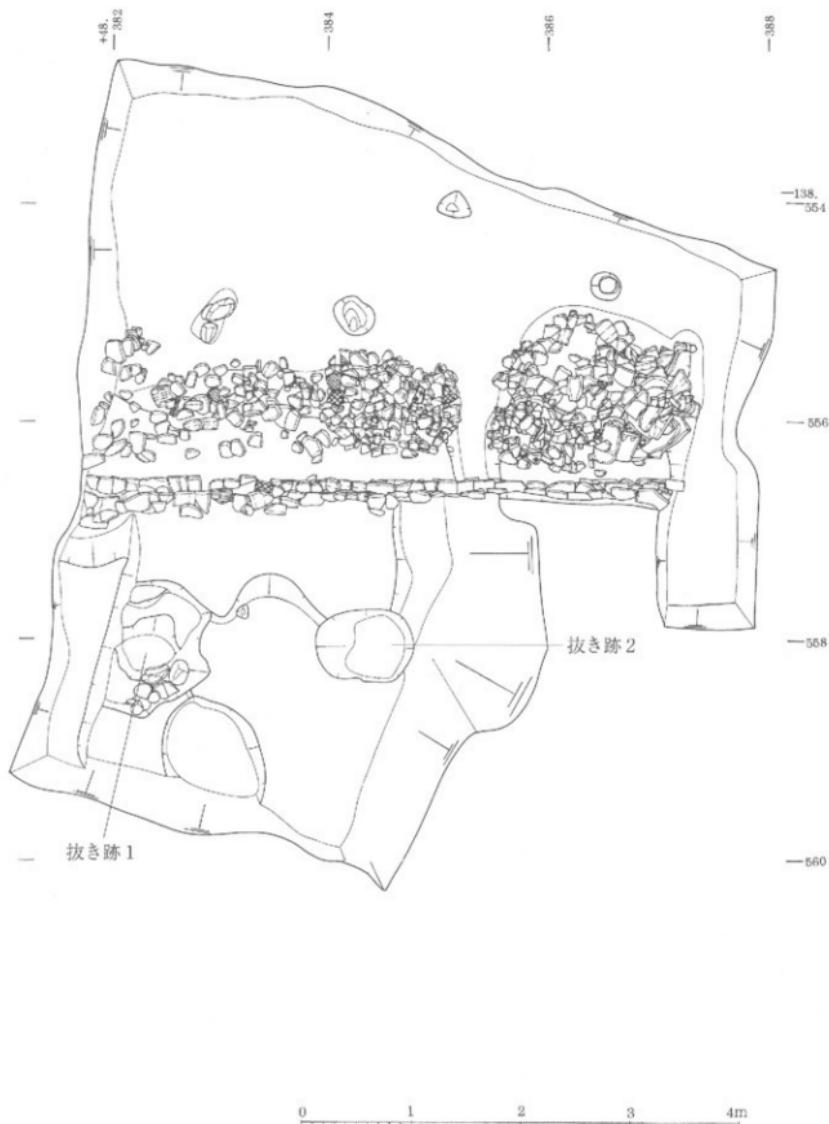
第10図 小堂宇跡基壇北面平面図

約25cmまでの瓦積が、3段程度残されていた。しかし、一段ごとに隙間が生じており、その部分は土のみであった。また、南辺からも、基壇下部において、数段の瓦積が検出された。全体的に、使用されている瓦は、放射状叩きを施すタイプから、斜格子叩きを施すタイプまで、各種類が混在していた。積み方は講堂よりもさらに乱雑で、瓦積の間には、多くの隙間が生じていた。

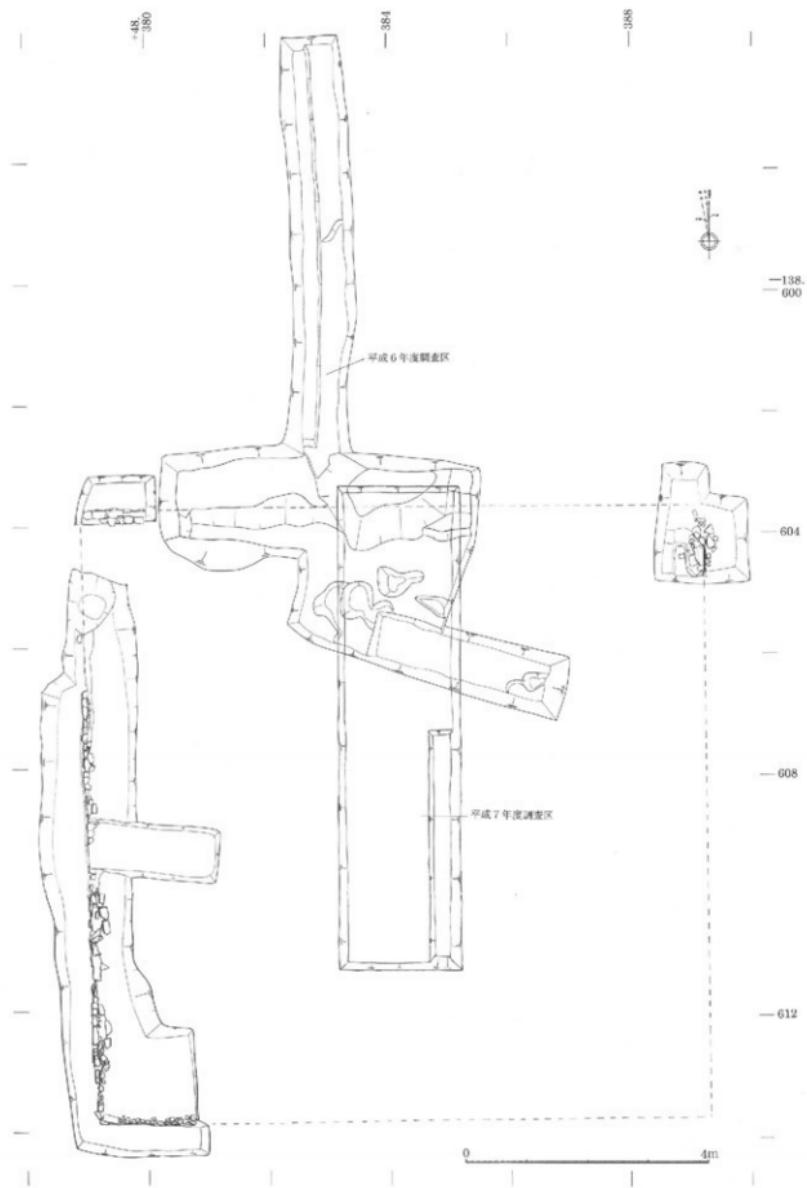
第11図 塔跡調査区平面図

しい古瓦破片の潜んでいる」状況が確認されていた。前述のように「A地」の隆起は、すでに削平されて無くなってしまい、平坦に地ならしがされていた。また、古瓦破片の散布も、特に見られなかった。しかし、掘削を開始すると、地表からわずか1~10cm程度下から、瓦積基壇が検出された。瓦積は部分的であるが、四辺すべてに残されていた。最も残りの良かった南側では、最高12段、高さ約30cmが遺存していた。ついで、西辺がよく残されていた。最高7段程度、高さ約30cm程度まで残されていた。東辺は、基壇北東隅に設定した調査区で確認した。北辺には、長径約2cm程で、平面形状がゆがんだ梢円形を呈する攪乱孔があり、基壇が大きく破壊されていた。そのため、瓦積はほとんど遺存していなかった。北西隅の調査区で瓦積が、かろうじて残されていたのみである。瓦積は地覆石を置かず、地面から積み上げていた。このことは、野口廃寺で検出されたすべての瓦積基壇に共通する。基壇の構築は、地山を約70cm掘りこんで、積土をして地業を行っていた。瓦積は、亂雑に積み重ねられていた。主に、縦に割った平瓦の凸面を上にして積み重ねていた。しかし、中には丸瓦や平瓦の小片もかなり使用されていた。また、破碎した面を外側に向いている瓦も多数見られた。瓦を仔細に観察すると、放射状叩きを施した古いタイプの他、斜格子叩きを施したタイプも多数混入していた。

基壇の規模は、約10.2mの方形である。残存高は約30cmである。基壇中央部を調査したが、すでに削平を受けていたため、心礎や抜き跡などは検出されなかった。そのため、建物跡の規模を復元することはできない。西条廃寺の各遺構と比較すると、塔基壇が一辺約11mの規模であり、この基壇に最も近い。位置的にも講堂跡の南西に位置することから塔跡と考えられる。

塔跡基壇は約10.2mの正方形である。残存高は約30cmである。基壇中央部を調査したが、すでに削平を受けていたため、心礎や抜き跡などは検出されなかつた。瓦積は南辺が最も残りがよく、最高12段残されていた。

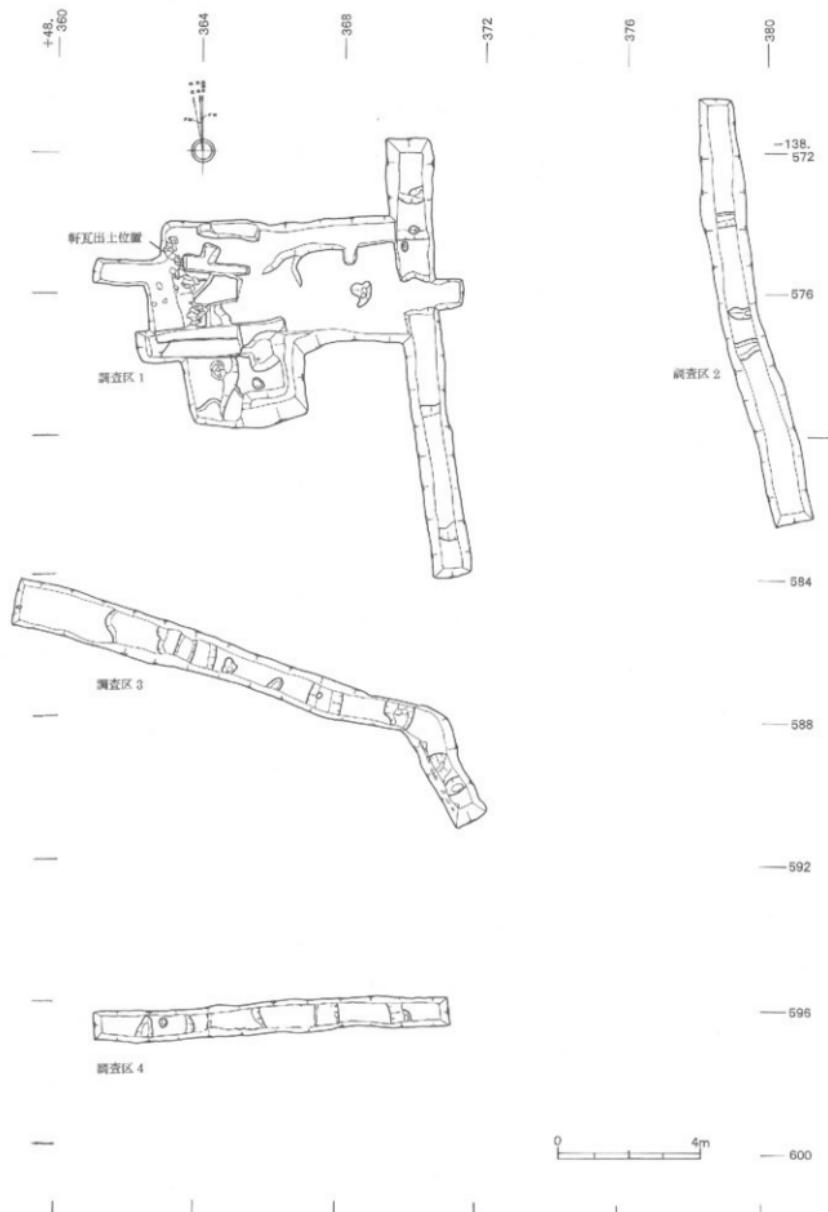
第13図 土壘状遺構調査区配置図

現況地形を観察すると、講堂跡の西側から幅約3~4m、高さ約40~50cmほどの土壘状隆起が東西方向に向かって約30m直線的に伸びていることがわかった。この場所は、回廊の存在が想定される場所であり、この土壘状の高まりが、回廊に相当する施設の痕跡ではないかと思われた。この隆起は、講堂の西約30mの地点で南に向かってL字状に折れ曲がっているが、その数メートル先で、削平のためか消滅していた。この土壘状隆起を調査するため、北西隅に相当する位置に、およそ10m×6m程度の調査区を設定した(第13図)。その結果、調査区1から幅約3m、高さ約30~40cmほどの、L字状に折れ曲がる高まりを検出した。また、遺構の周囲から、鋸歯文縁複弁八葉蓮華文軒丸瓦と忍冬唐草文軒平瓦が、数点転落したような状況で検出された。しかし、礎石やその抜き取り痕跡、あるいは柱穴などは検出されず、基壇の外装やその痕跡も確認できなかった。調査区3では、地面の高まりはすでに無くなっていたが、幅約2.8mの平坦面があり、その西側に幅約1.6m、深さ約50cmの溝が検出された。また、東側には、幅約1m、深さ約70cmの溝が検出された。調査区4では、幅約1.6mの平坦地が検出され、その西側に幅約1.5m、深さ約30cmの溝が検出され、東側には、幅約80cm、深さ約20cmの溝が検出された。調査時において、土質の差異が少なく、遺構面の把握はかなり困難であり、遺構の構造を明確に把握する事はできなかった。

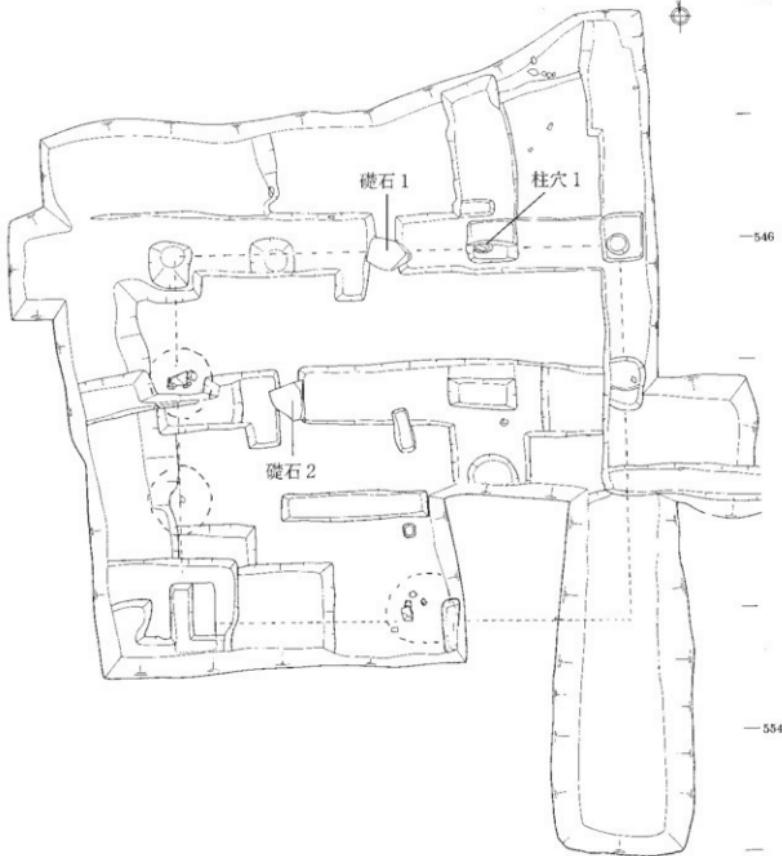
第14図 北東建物跡調査区平面図

平成7年度調査によって、検出された建物跡である。講堂跡の北東約30mの位置にある。検出された建物は、下層の掘立柱建物と上層の礎石建物である。この場所に、わずかな隆起地形が存在したため、調査区を設定して調査を行った。下層の掘立柱建物跡は、東西約7m×南北約6m、桁行4間×梁行3間の規模で、純柱である。北辺の東から2個目の掘方内(第14図、柱穴1)から「北宿式軒平瓦」1点(第18図26)が出土した。建物は地山である赤褐色粘土を掘りこんで、構築していた。北側の掘方は、確認が容易であったが、南側は色調の違いがわずかで、うまく検出できない箇所もあった。この建物が廃絶した後、この上に、約20cm程度の盛土をして、礎石建物を構築していた。礎石は2石あり、北側を礎石1、南側を礎石2とする。礎石1は、横に長い5角形で、約70cm×約50cmの大きさである。礎石2は、三角形で、約60cm×約55cmの大きさである。礎石の下には、根石とともに、野口廃寺に使用されている瓦片を多く埋ませており、盛土内にも、布目瓦の細片を多く含んでいた。また、礎石の抜き取り痕跡の可能性がある石片が散乱する箇所が3ヶ所検出された。盛土中にも遺物が混入するため、礎石の抜き取り痕跡の輪郭を確認することが困難であった。下層建物の廃絶後に、盛土をして礎石建物を

建てたと思われる。しかし、東側2間分については、盛土、礎石ともに検出されなかつた。そのため、上層の礎石建物は、下層の掘立柱建物より規模を縮小して、建てたものと思われる。周囲からの瓦片の出土は少量で、瓦葺建物ではなかったと考えられる。建物は、東西2間×南北3間の規模と推測される。

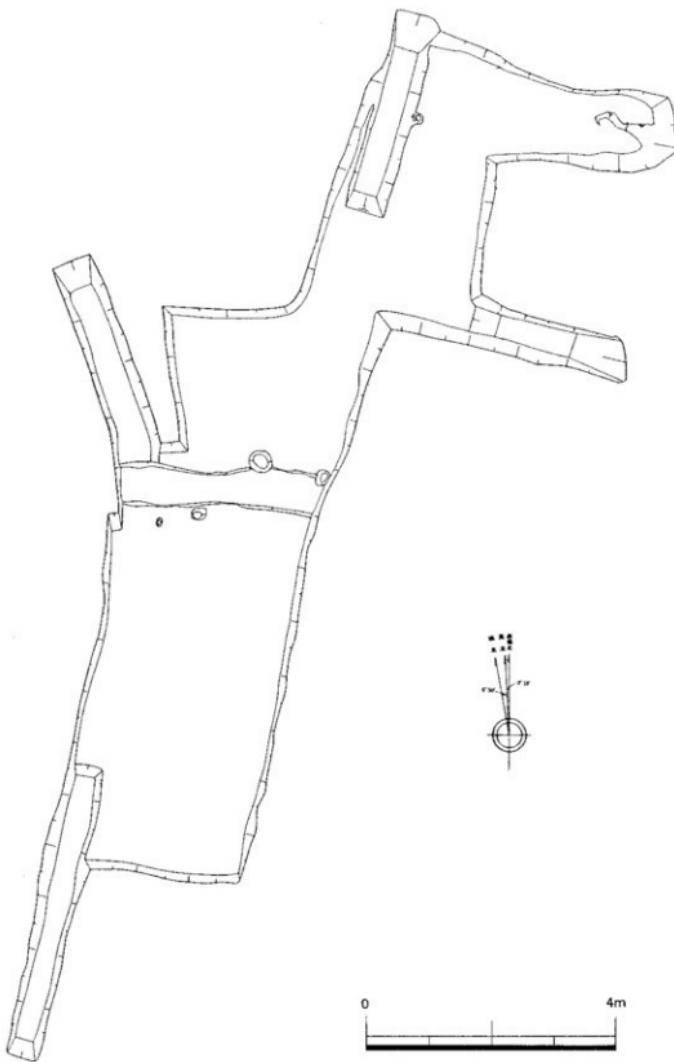
第15図 調査区 8 平面図

その他の調査区では、いずれも明確な遺構を検出していない。調査区8は、野口神社本殿東側に設定した調査区である。調査時の事情から、これ以上西側に設定する事ができなかつた。調査区は、方形に設定できていないが、南北約14m×東西約3m程度の規模である。金堂跡ないしは、東塔跡などが検出される可能性を考えたが、掘削を行つた結果、遺構はまったく検出されなかつた。地山は調査区、西側から東側に数cm程度、緩やかに低く傾斜しており、野口神社本殿に近づくほど地形が高くなつてゐた。この調査区堆土中から、素文縁複弁八葉軒丸瓦の破片1点が検出された。

金堂跡は未検出である。現在、野口神社の社殿が、講堂跡の南側、塔跡の東側に建てられており、社殿の下は、遺憾ながら調査を行っていない。一方、本殿東側の調査区8においては遺構は検出されず、遺物もわずかであった。このことから、本殿下近辺に、金堂跡が存在する可能性が最も高いと考えられる。

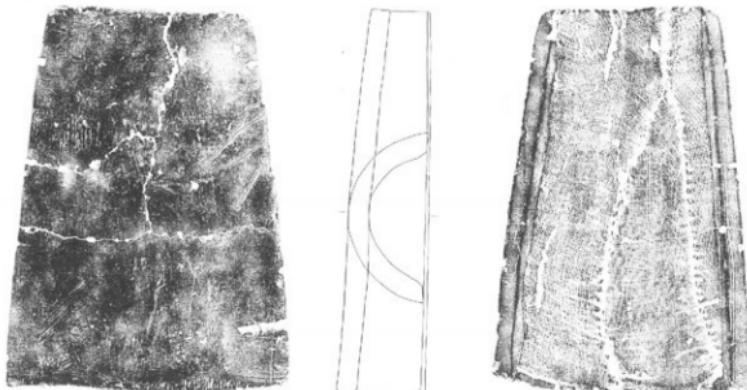
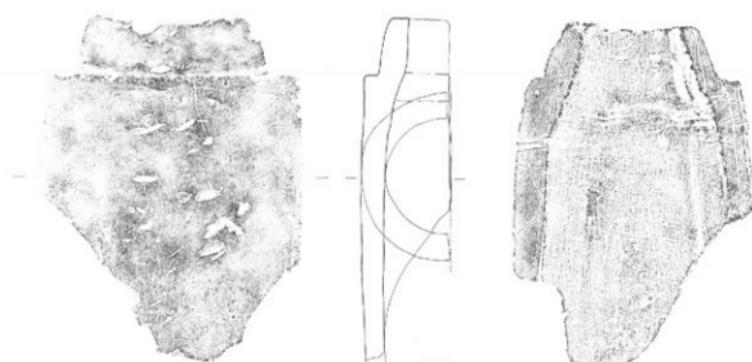
第19図 丸瓦実測図

31は行基葺式丸瓦である。講堂跡北側調査区から出土した。型によって成形し、2分割したものである。内面には布目圧痕および布の縫じ合わせ目が残る。外面は、縄目叩きをすり消している。

32は玉縁付式丸瓦である。型によって成形し、2分割したものである。内面の布目は、玉縁部と丸瓦部に連続して残る。内面に分割突帯の圧痕を残す。両側面をへら削りする。

丸瓦は、行基葺式と玉縁付式があり、図示した資料は、行基葺式(M1類)が1点(31)、玉縁付式(M2類)が1点(32)である。

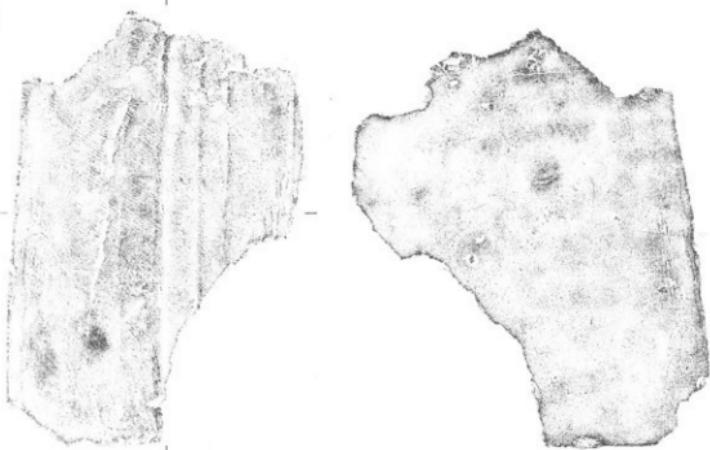
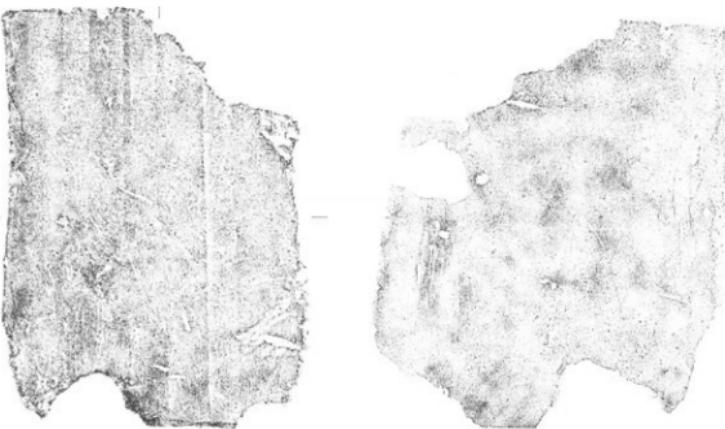
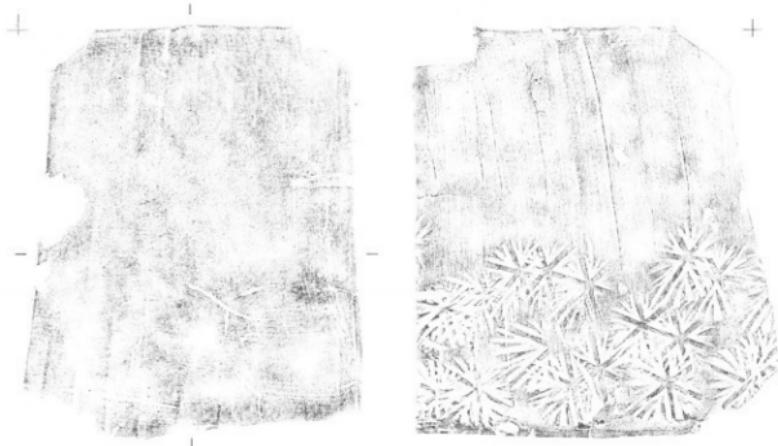
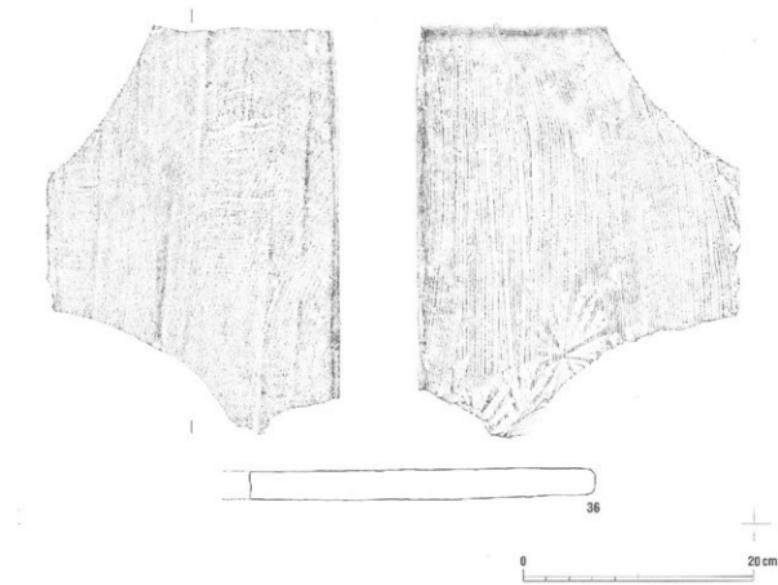
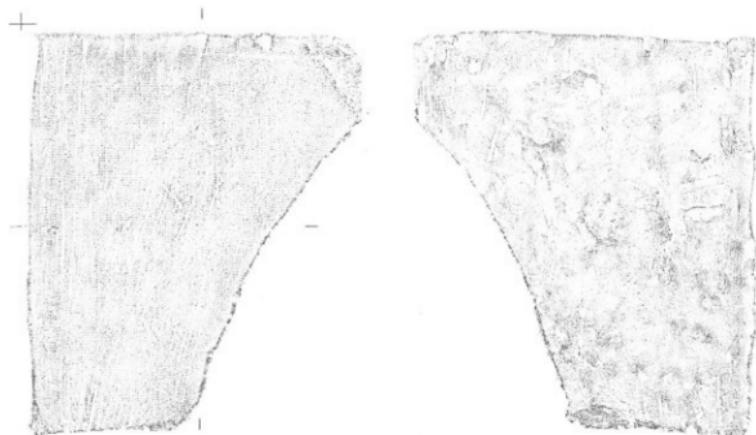
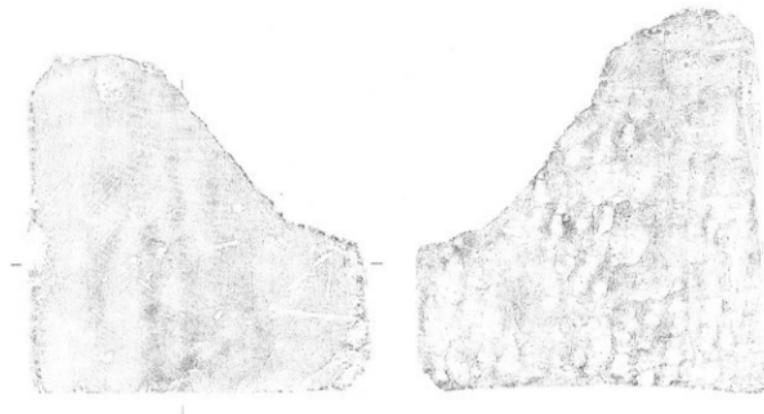
第20図 平瓦実測図

33は講堂跡北側調査区から出土した。凹面、布目圧痕、糸切り痕、枠板圧痕が残る。凸面は叩き目をなでにより、ていねいにすり消している。

34は講堂跡北側調査区から出土した。凹面は布目圧痕、糸切り痕、枠板圧痕、粘土板合わせ目の痕跡が残る。凸面は叩き目をなでにより、ていねいにすり消している。

35は講堂跡北側調査区から出土した。凹面に布目圧痕、枠板圧痕が残る。広端面はへら削りしているが、藁状圧痕が残る。側面に分割破面が残る。凸面は、広端部側から中ほどにかけて、放射状叩きを施し、その上から縦方向にハケ調製をしている。

36は小堂宇跡北側調査区から出土した。凸面は、広端部に近い側に放射状叩きを施している。その上から縦方向にかき目を施す。側面に分割破面が残る。凹面は布目圧痕、枠板圧痕が残る。

37は講堂跡調査区 7 から出土した。凹面には、布目圧痕が残る。狭端面にも、凹面から連続する布目が残る。広端面はへら削りしている。凸面は、指頭圧痕が多く残る。一枚作りによって、製作された瓦である。

38は講堂跡埋土から出土した。凹面に布目圧痕が残る。凸面は、全面に指頭圧痕を残す。広端面は、丁寧にへら削りしている。

平瓦は凸面の観察により、H1類(33、34)、叩き目を丁寧にすり消すもの。H2類、凸面に放射状叩きを施すもの。叩きのち刷毛調整するものを2a類(35)、櫛状工具を使用して調整するものを2b類(36)とする。H3類(37、38)、凸面に指頭压痕を有するも

の。H 4 類(39)、凸面に格子叩きを施すもの。H 5 類(40)、凸面に縄目叩きを施すもの。これらの製作技法を検討すると、H 1 類と H 2 類には、布の綴じ合わせ目や枠板圧痕、分割破面を確認できる資料があり、桶巻き作りによる製作であることがわかる。一方、H 3 類から 5 類は、枠板圧痕ではなく、布目は、側縁と平行しており、狭端面に布目がかかる資料があるなど、一枚作りであることがわかる。

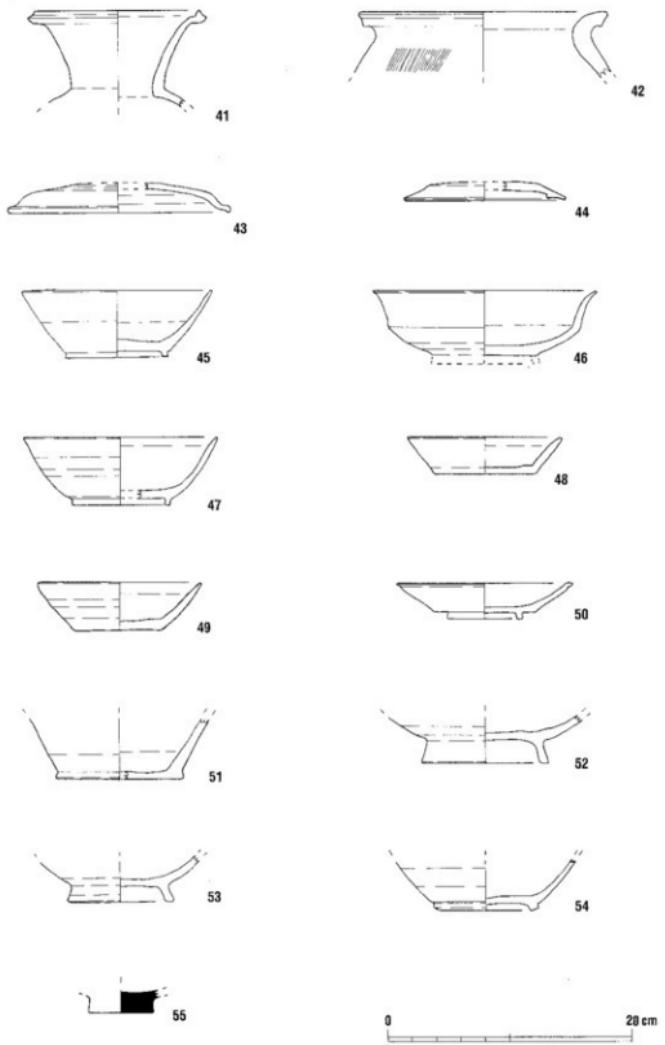
第21図 出土土器実測図

41から54は、須恵器である。55は、土師器である。41は、須恵器壺である。頸部は外反して立ち上がる。口縁部は外方に拡張され、上端部を上方につまみ上げる。小堂字跡北側調査区より出土した。

45は椀である。口径15.7cm、器高5.5cmである。斜めに直線的に開く体部に、張り付け輪高台をもつ。底部はへら切り底である。内外面に火櫻が残る。調査区10から出土した。

46は壺L(稜椀)である。口径18.4cmである。高台を欠失している。体部と腰の境に明瞭な稜をもつ。体部外面上部は回転なで、下部は回転へら削りを施している。調査区10から出土した。

今回の報告書に掲載した土器は、出土した資料の一部ではあるが、各時期にわたる資料を掲載している。実測図番号41は、飛鳥IV期に併行する時期である。46は、8世紀中頃の時期である。43は、9世紀初頭頃と思われる。41、45、47、48、49、50、51は時期的に近い資料であり、志方窯跡群投松2号窯出土資料に概ね併行する時期で、9世紀中頃と考えられる（註6）。54は、志方窯跡群中谷3号窯出土資料と併行する時期と考えられる（註7）。52、53はやや時期が下る資料である。札馬5号窯出土資料に近い時期と思われる（註8）。55は11世紀代の資料である。

44は、野口廃寺の中で最も古い資料である。資料的には、9世紀中頃の資料が多く、これらは、小堂字跡、講堂跡埋土などからも出土している。瓦の状況とともに考えると、これらは野口廃寺の衰退期にあたる資料と考えられる。一方、10～11世紀代の資料も出土しており、9世紀中頃以降もまだ、寺院が何らかの形で、命脈を保っていた可能性を考えさせる。明確な年代がわからないが、寺院北東から検出された礎石建物は、礎石の根固めに瓦片を多く使用し、整地土内にも瓦細片を含むなど、時期の下る遺構ではないかと考えられる。この時期に対応する遺構の可能性もあると考えたい。

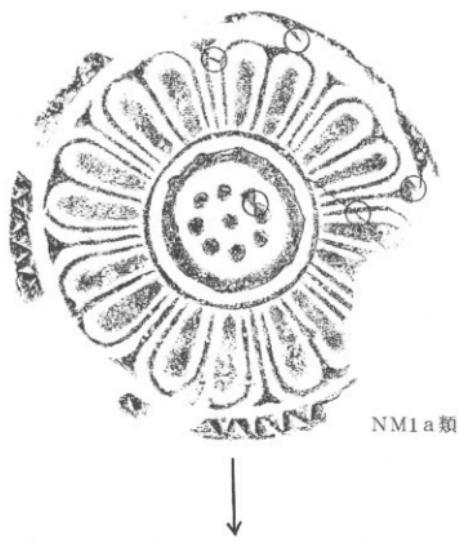
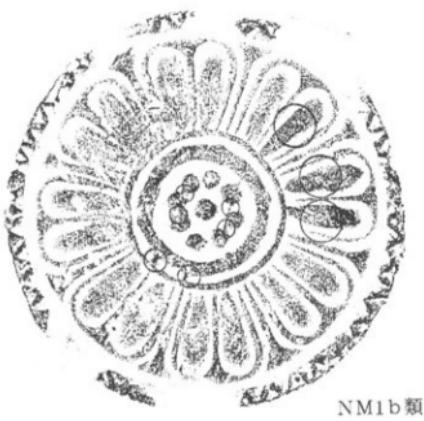
第22図 范傷等位置図

軒丸瓦は、圧倒多数を鋸齒文縁複弁八葉蓮華文軒丸瓦(NM1類)が占めている。NM1類は、範傷の進行や加彫から、2タイプに細分できる。NM1a類(拓本・実測図2、6、7、12、13、14)は、範傷により蓮子が1ヶ所つながっている。また、蓮弁にも直線的な傷が1ヶ所観察できる。これが、最も古い段階である。NM1b類(1、3、4、5、8、9、10、11)は、蓮子の傷が増え、4から7ヶ所でつながっている。また、弁半の子葉を深く掘りなおしている。圓線の間にも2ヶ所、新たな範傷を確認できる(第22図)。また、素文縁で中房に1+6の蓮子を配置した軒丸瓦(NM2類)が1点出土している(拓本・実測図15)。これは、今里幾次氏が提唱する「播磨國府系瓦」(註3)の「北宿式軒丸瓦」である。

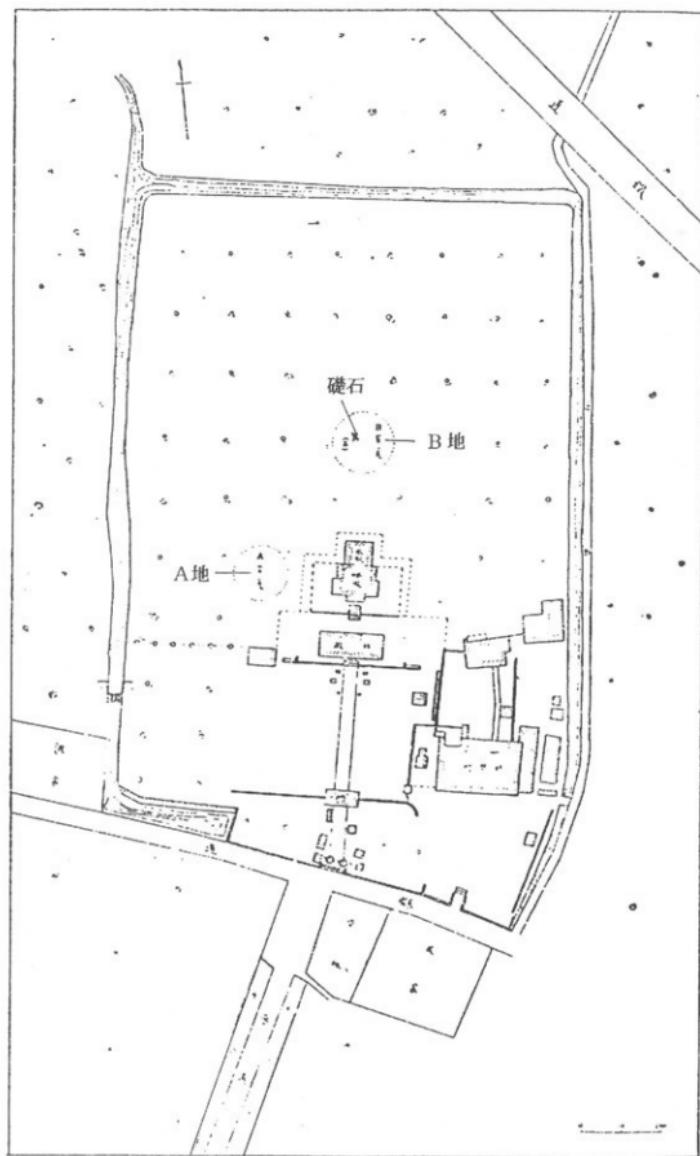
第23図 野口廃寺跡実測図(播磨上代寺院址の研究より)

昭和17年に刊行された鎌谷木三次著『播磨上代寺院址の研究』には、「幣殿の西側即ちA地付近では小規模ながらも地形が一段と高くなり、雜木の根元には現に夥しい古瓦破片の潜んでいるのが目観され、更に本殿に接するB地付近にも長径約20m、主軸を東西に横へた梢円形の隆起地があつてやはり古瓦が散じている。最近、重松景彦氏は偶然の機会に此處の地下約20cmの処において長径約70cm、短径約50cm、上面の削平された巨石を発見されている。その所在位置から考えれば、おそらく往昔の伽藍石であろうと思われるが、慎重を期する意味からそれの推定は今後の付近における発掘調査の結果に俟つて決することとしたい」と記されている(第23図参照)。
