# 御館神社古墳発掘査報告

～普通寺市内遺跡発掘調査事業に伴う埋蔵文化財発掘調査報告書～  
1

1993年3月

善通寺市教育委員会

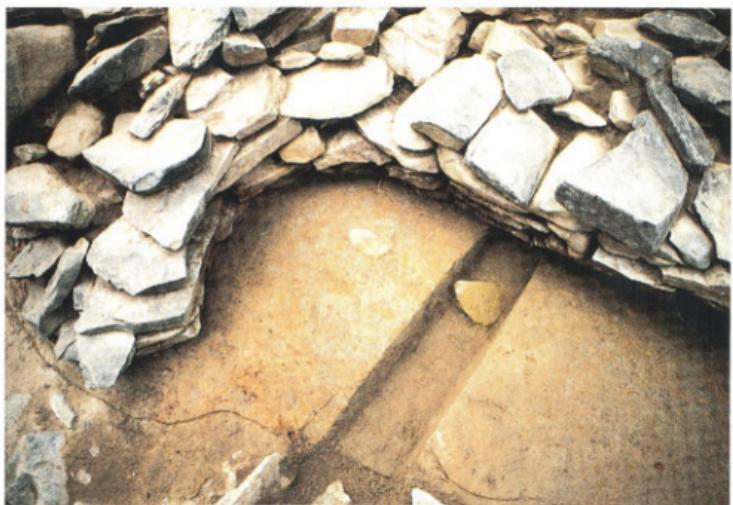
第1図 御館神社古墳竪穴式石室検出状況（南から）

トレッセにより墳丘の概要を把握した後に窪穴式石室の発掘調査に着手した。墳丘上部の不要な石材や腐食土を除去したところ石室北側の側壁上部石列が容易に確認できたが、その方位は南北ではなく南西一北東を指していた。続けて南西側の端壁上部が確認されたが、併せて東側側壁は社殿改修工事の際に完全に失われていることが判明した。

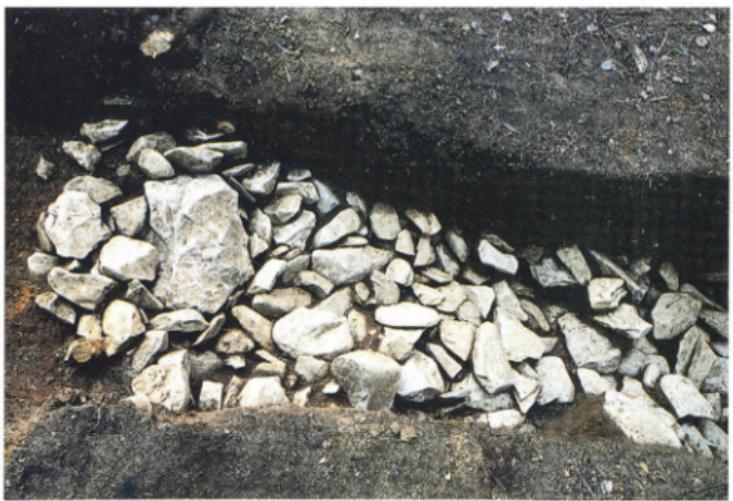
第2図 御館神社古墳墳丘北側トレンチ（墳裾部の葺石）

第4~5トレンチでは、墳裾部の上方下から多量の安山岩が検出されたが、上方に葺かれた安山岩の遺存状況は良好であり余り動いた形跡が認められない。これは墳裾部から上に2m前後の場所で終わり、最上部付近に比較的大きな安山岩が据えられているが、その様子からこれより上には石は葺かれていなかったものと見られる。

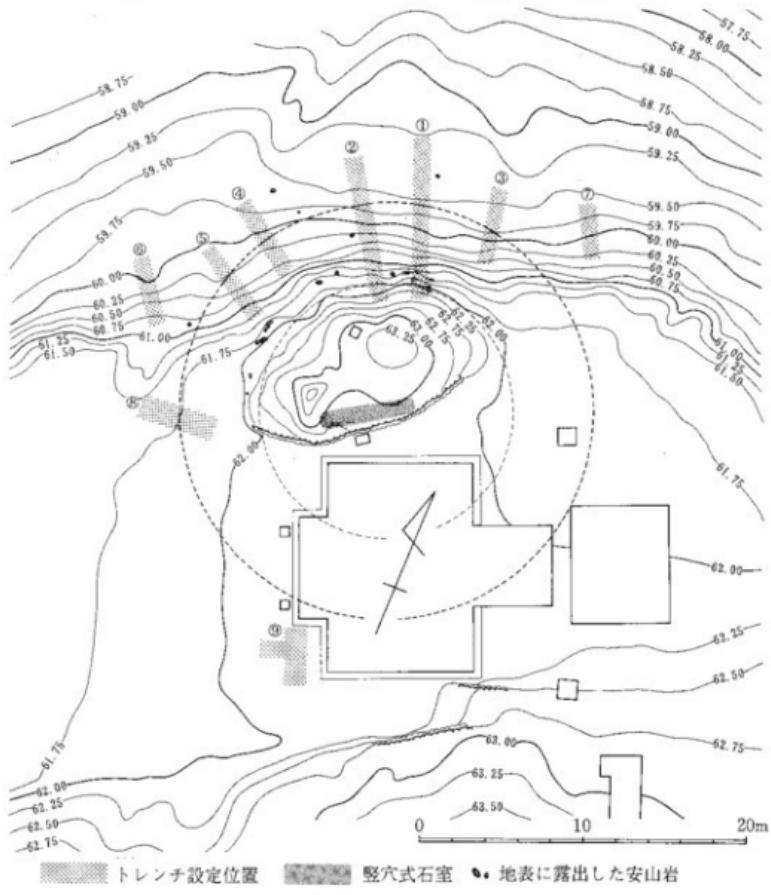
第7図 御館神社古墳及び周辺地形実測図

社殿北側に残る墳丘は平坦な境内地上では直径16m・高さ1.5m程にしか見えないが、境内地は社殿の改修時に造成されたものであり、当初の地形とはかなり異なったものであることは間違いないと思われた。

当該地が神社境内でもあることから樹木の伐採は行わず下草刈りのみを実施し、平板による地形測量を開始したが、この作業により、比較的斜面が急な墳丘南側下方において墳裾とみられる地形の変化が僅かな範囲に認められた。これを墳裾とすると本墳は、直径 25.4 m・高さ 3.5 m 程の規模となる。

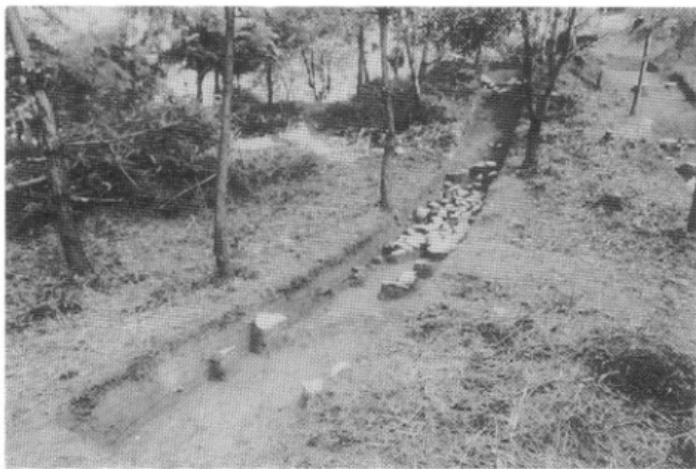
第19図 第1トレンチ検出状況（北西から）

地形測量と並行して進められた第1トレンチの掘削調査の結果、表面地形から墳裾部ではないかと予想された位置で人為的な地形の変化が認められたが、この部分を中心に斜面側と下方の平坦部に20~30cm前後の安山岩塊が密集した状態で検出された。これらの石材は遺構面からやや浮いたものが多く、移動している可能性が高いと考えられた。

また墳丘中段部の地表に露出していた石材は、明らかに墳丘内部のものが部分的に露出したものであることが判明した。この列石は墳頂部を取り巻くように直径15.5~16m程の円を描いており、墳丘北側の急傾斜はこの場所を境に墳頂部ではやや平坦となる。

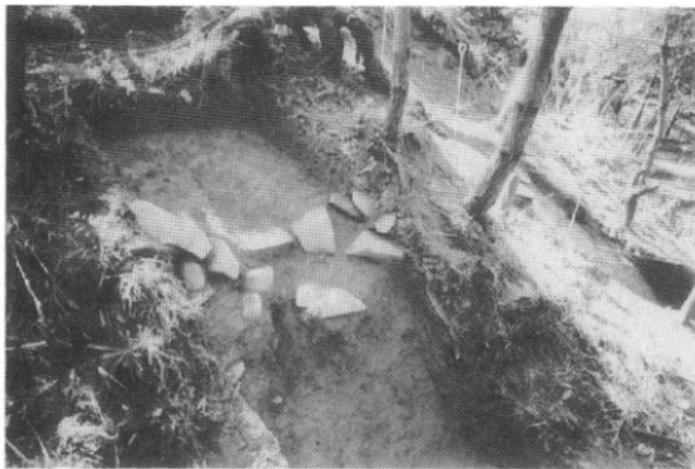
第20図 第1トレンチ南端・石列検出状況（北から）

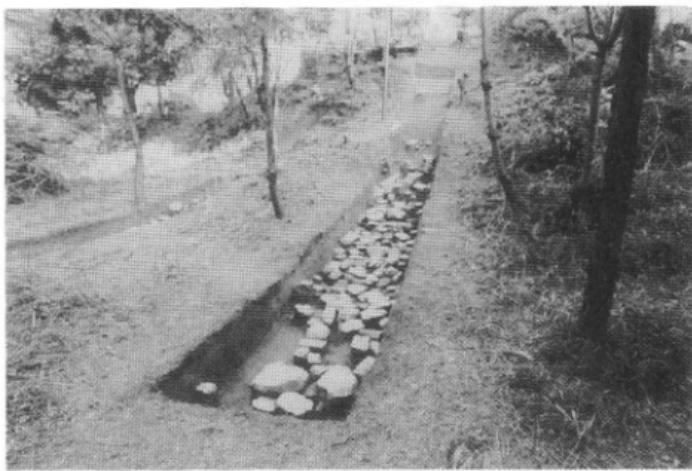
第21図 第2トレンチ検出状況（北西から）

そこで第1トレンチ西側に第2トレンチを設定したところ、やはり同様の結果が得られたが、墳丘下方では自然地形を利用し、上部では人為的に多量の土砂が版築状に盛られて墳丘が構築されていることが判明した。なお、第2トレンチでは安山岩直上から須恵器片が検出されたが、これは古墳時代後期のものであり後世の混入と考えられる。

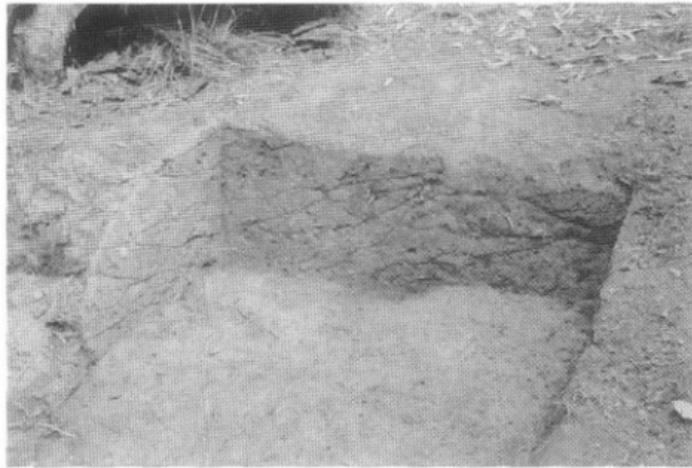
第22図 第2トレンチ南端・版築土層堆積状況（北西から）

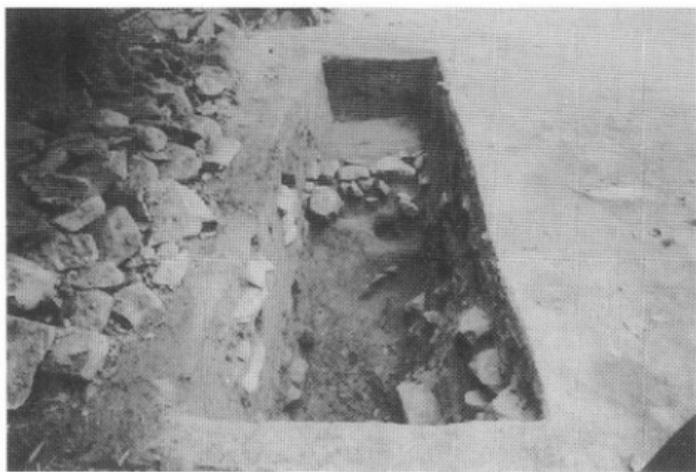
第28図 第8トレンチ検出状況（西から）

また第8トレンチを設定した場所は初期の御館神社の石垣部であったらしく、石垣とともに多量の瓦が出土している。石垣が構築された斜面が墳丘西側斜面で、荒らされてはいたが、トレンチ東側において一列に並べた40～50cm程の大型の安山岩塊が検出された。石材は墳丘北側中段で確認された石列と同様に墳丘構築中に設置されたもので、墳丘中に深く根をおろしている。石列の位置は推定される墳裾部からやや中に入るが、この石列下方は擾乱が著しく、当初はこの石列下方にも浅い場所に安山岩が葺かれた状態であったと考えられ、その位置と遺存状況から第4～5トレンチで検出された大型の石材に対応するものではないかと考えられる。

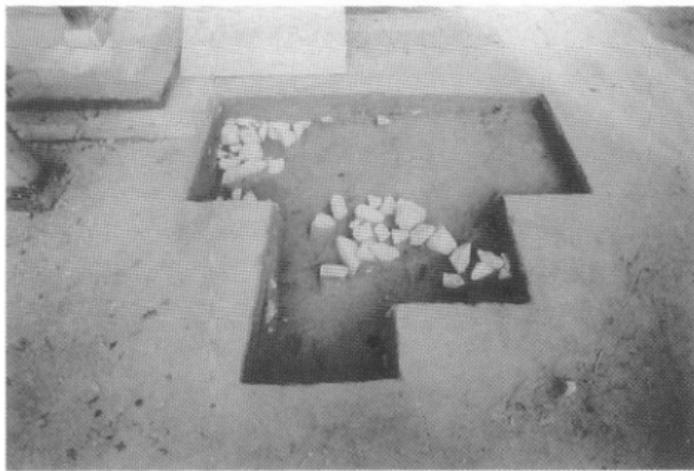
第29図 第9トレンチ検出状況（西から）

社殿南側は自然の尾根地形であり、ここに前方部が存在するとは考えられないが、墳丘を明確にするため尾根を切断した遺構等が残る可能性を考え、神社総代の了解を得た後に社殿際に第9トレンチを設定した。ここでも安山岩が多量に検出されたが二次的に堆積したものが多く、トレンチ中央部の配石中からは中世頃の土器片が出土している。しかしながらトレンチ東壁面土層を観察すると墳裾側に石材が多数残り、南から一旦下る地面上に墳丘を構成する土砂の二次堆積が認められたことから、本墳は当初想定した規模の円墳であると考えられた。

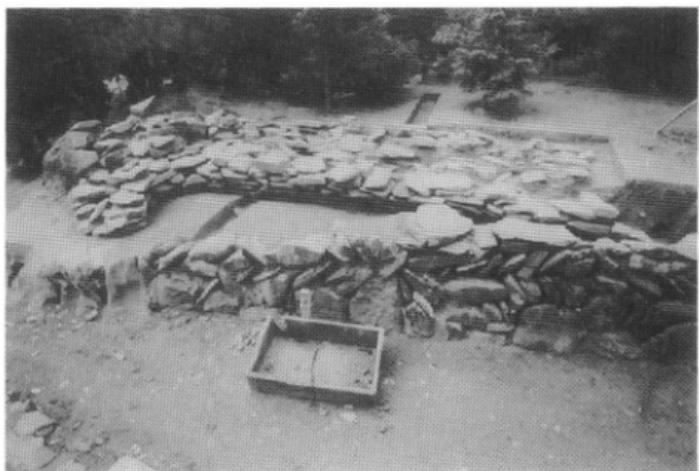
第33図 穫穴式石室完掘状況（南東から）

窪穴式石室内部は数箇所に畦を残しながら掘削したが、床面は中央部がやや突出しているが全体的に平坦であり粘土床は確認されていない。石室埋土中にその痕跡も認められないことから存在していなかった可能性も考える必要がある。

南西側の端壁の遺存状況が良好であることから、窪穴式石室の幅は0.9~1.0m程度と比較的広い構造であることが判明した。この部分の両隅は丸味をもって構築されているため端壁は半円を描いているように見える。この丸味は壁体が積み上げる途中で配置される力石によるものではなく、基底部から計画的に積み上げられたもので類例は少ない。

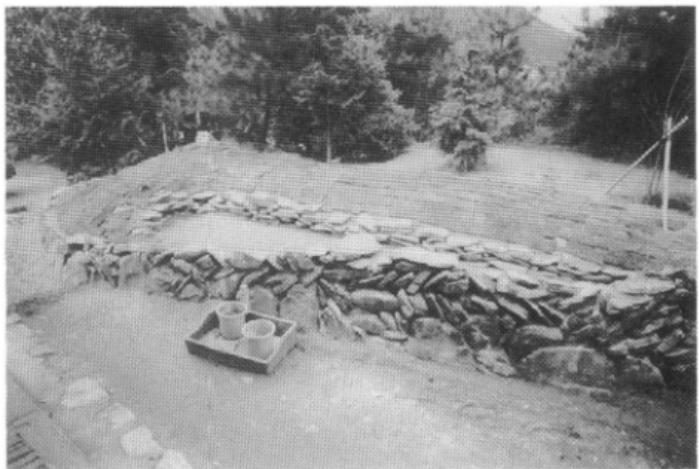
第34図 調査後整備された竪穴式石室（南東から）

調査完了後は直ちに造構の埋め戻しを行なったが、堅穴式石室内部は10cm程の土砂を敷く程度にとどめ、破壊されている北東側の端壁部分は新たに石材を積み補強し、石室の構造が見学可能な状況に簡易的な整備を行なった。また神社側の石垣部は間をモルタルで固定し、石室掘り方部分の埋め戻しが完了した後に、墳丘上部に土砂の流出を防ぐために芝を張り保存してあるので是非一度足を運んで頂きたい。

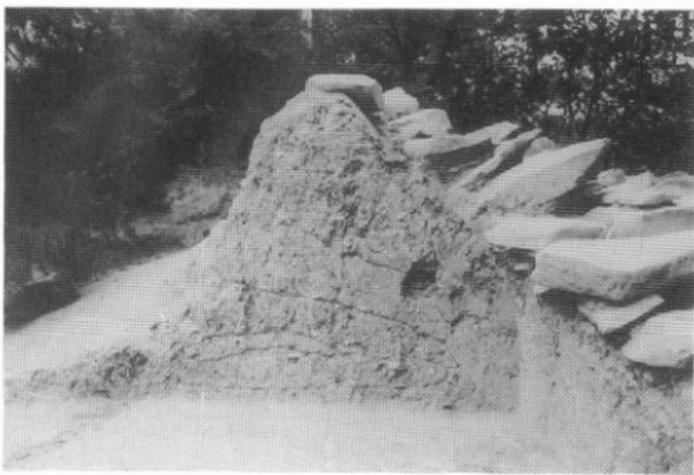
第35図 穹穴式石室掘方・南西端壁部（南東から）

また、地表付近の攪乱が著しいことから掘り方は明確ではなかったが、部分的に小トレッセを設定し断面を観察した結果、掘り方内全体に石が詰められた状態であり、裏込め石材の外側輪郭が掘り方を示していることが判明した。
