天霧城跡発掘調査概報

—香川県善通寺市・多度津町・三野町所在の中世山城の調査—

一市二町天霧城跡保存会

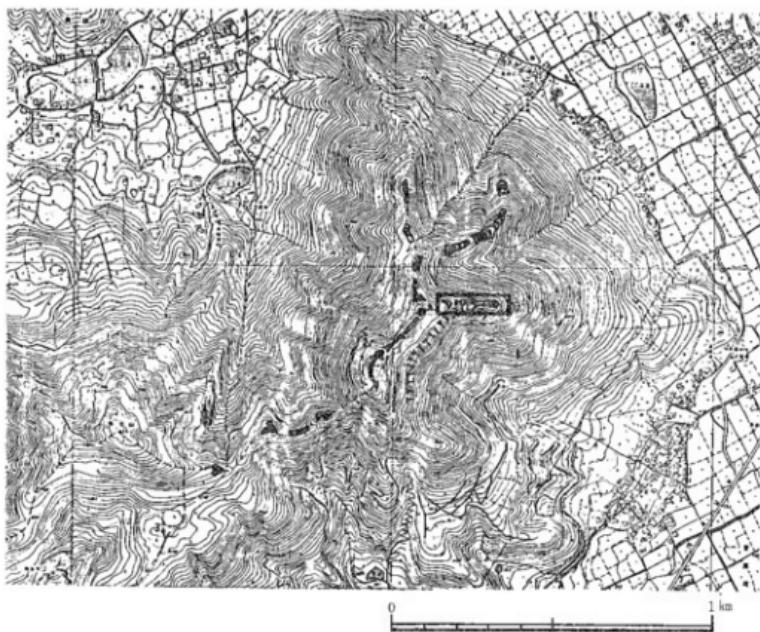
図4 天霧城跡と調査区域 (■内)

今回実施した発掘調査の対象地は、本丸が位置する天霧山山頂の北部にある三角点から東に派生する丘陵に位置する。以後東方尾根と称する。東方尾根にはその稜線上に郭群が営まれている。調査対象地はこの稜線上の 306m ~ 335m に相当する部分である。

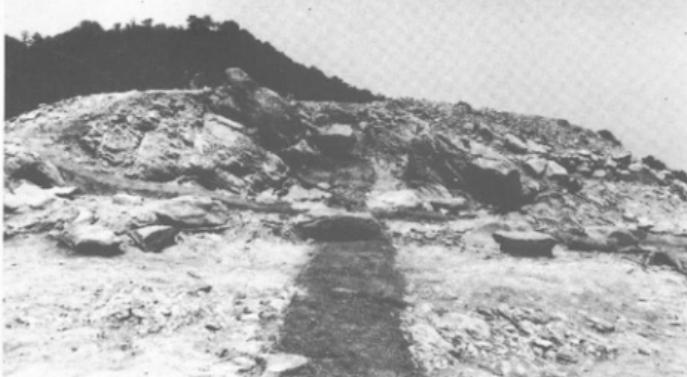
図 7 第 1 郭礎石群
(東から)

れ、その中央部に柵状の石が置かれる。対応するようにその前面に礎石が配されている。礎石間は東西約2m、南北約1mである。他郭の礎石と比較しても異常に大きい石を用い、周囲からは近現代の瓦・漆喰・寛永通宝などの遺物が出土しており、城跡よりも後に營まれた施設である可能性が高い。敷の南と北の縁辺に沿い、南部は地山整形の緩斜面が、北部は石組の石壠が第2郭から第1郭へ伸びている。

第1郭に配置されている大きな礎石群は、第2郭東部の2巨岩と関連して城門となるのではないかとの意見がある。調査の結果、2巨岩は岩脈の露頭であり、その間に安山岩の上面が平坦な石が配置されていることが判明した。さらに大きな礎石の周囲では瓦、漆喰、寛永通宝などの近・現代の遺物が多数検出された。また第2郭・第5郭で検出された建物の礎石を比較すると第1郭の礎石はあまりに大きすぎ、城跡に伴う遺構とするのは疑問である。天霧城跡とはほぼ同時期の遺跡である福井県一乗谷朝倉氏遺跡において検出された建物の礎石などと比較しても大きすぎるものである。近世以降の神社などの建物の礎石である可能性が高い。

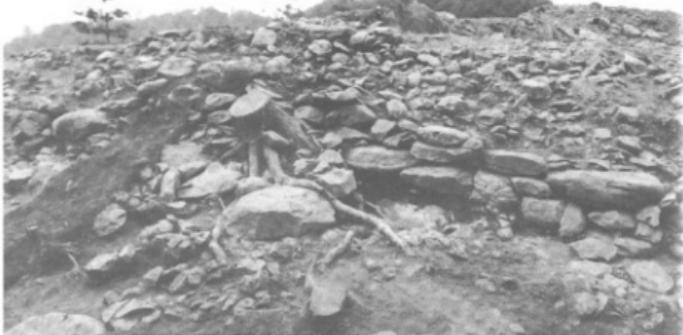
図10 第1郭東斜面部石垣（北東から）

郭の周囲の斜面部には土留めを目的とした石垣が直線的に多角形状に配置されている。石垣の上には石垣とは礫の大きさ、積み方とも明瞭に異なる破碎礫が積まれている。

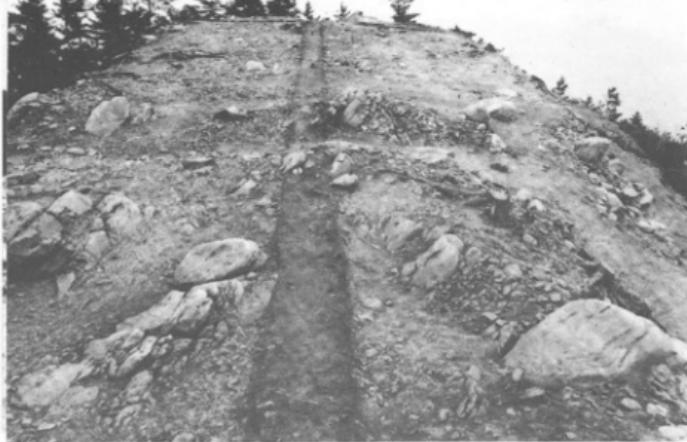
図12 第2郭及び掘り切り部（西から）

郭の西は掘り切りで第3郭と区されており、掘り切りに接して枠形状の施設が検出された。施設は地山整形とその上部に礫を積み上げた石壘を組み合わせることでなっている。掘り切りと第2郭を隔てる石壘及び掘り切り北部から第2郭内部への進入を非直線的なものにしている「L」字形の石壘である。前者は掘り切りに接して南北の方向を有する。後者は掘り切りに接する第2郭の西北部に始まり、北縁に沿って約4m伸び、直角に南へ折れまがる。

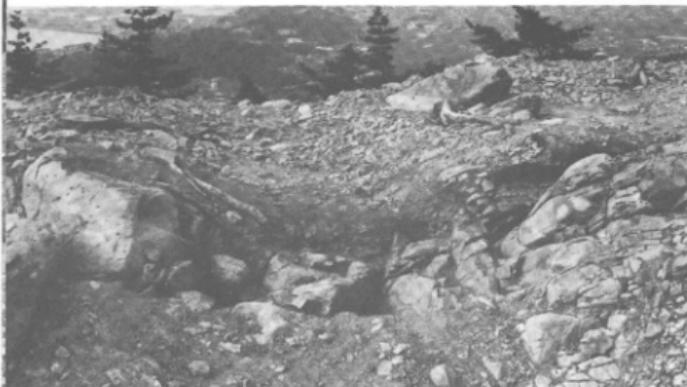
図13 第2郭・第3郭間の掘り切り（南から）

第2郭との境にある掘り切りは通路としての機能を有するが、採石のため第3郭の南側面下部までしか残っていない。ただ採石が行われる前まで麓からの道がこの掘り切りまでつづいており、「うま道」と呼ばれていたという。

掘り切りは第2・3郭間と第6郭西部にあり、いずれも浅いものである。第2・3郭間の掘り切りは南へ通路状に伸びており、第3郭の南部で採石による破壊のため消失している。この掘り切りへは以前麓からの道があり、「うま道」という名称がつけられていたという。大手かどうかは別にしても注目される。この掘り切りは浅いものである点や道につながる点からして、第2郭と第3郭を隔てるよりむしろ麓からの道の到着点とするべきであろう。第2郭と第3郭の掘り切りに面する部所には進入を制御を目的とした枠形の石壘が配置されている。第6郭西部の掘り切りも第2・3郭間の掘り切り同様に浅いもので第6郭と西を隔てるよりも通路とするべき性格が強く、枝別れして北方の尾根へ向って伸びる。北方の尾根との連絡に重きを置いたものであろう。この掘り切りも南部は採石のため消失しており、旧状は不明である。

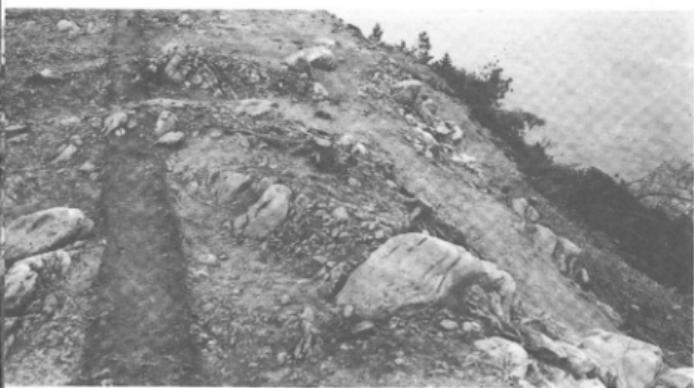
図17 第3郭南東部石壘、
掘り切りに通じる
通路状造構(西から)

掘り切りに接する部分には第2郭とよく類似した施設が検出された。郭の南東部には掘り切りやそれにつながる通路と郭を隔てるために、郭の縁辺に沿って石壘が「L」字形に設けられている。また郭北側面の石垣も東部で狭くなっている。それと対応して郭平坦面の北東部は一段低くなっている。この段差部と石壘の間には岩脈が露頭した巨石がある。この露頭した巨石もまた石壘などの施設の一部として利用された可能性が高い。郭西北部にも低い石壘がある。

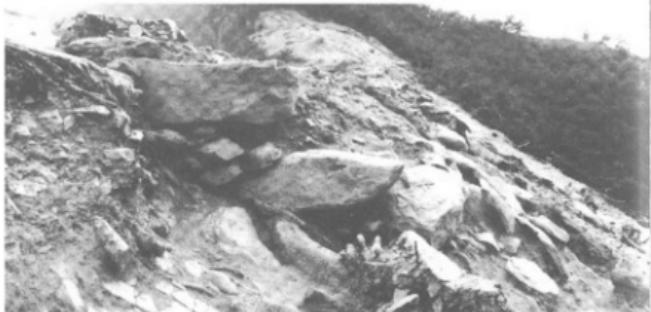
図20 第3郭北部石垣
(東から)

れている。東西約33m、南北は広い所で約11mを計る。南西部が採石のため破壊を受けている。郭のはば中央部を東西に岩脈が走る。北側面は岩脈の上に土留め石垣を配し、その上部に破碎礫を積んでいる。南側面は岩脈が露出している所が多く、部分的に石垣を配し破碎礫を積む。

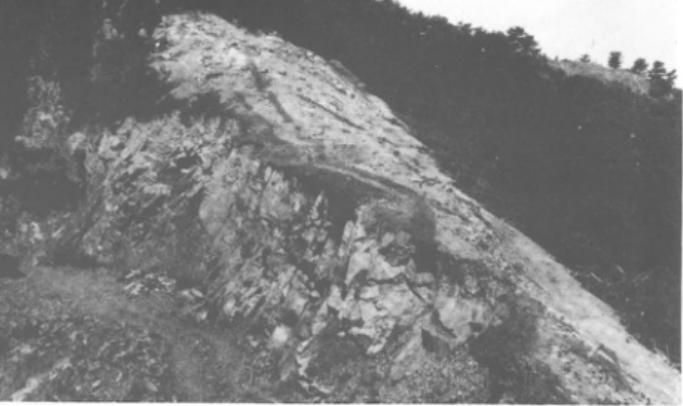
図22 調査区第4郭以西
(東から)

第4郭 東西約19mを計る。南部は採石のため大幅に削り取られており、南北の幅は不明である。郭の残存状況は非常に悪い。郭東部は地山整形により第3郭と比高差が設けられている。郭西部は東部と比較してそれほど明瞭なものではないが、第5郭東部に南北の方向を有した礫があることや、礫の東部でやや段差があること、北部の石垣が第5郭と連続していないことから、南北の方向を有した礫の東までとした。ただし第4郭の大半が消失した状況では不確定な要素が多く、第5郭との関係を明らかにすることはできなかった。

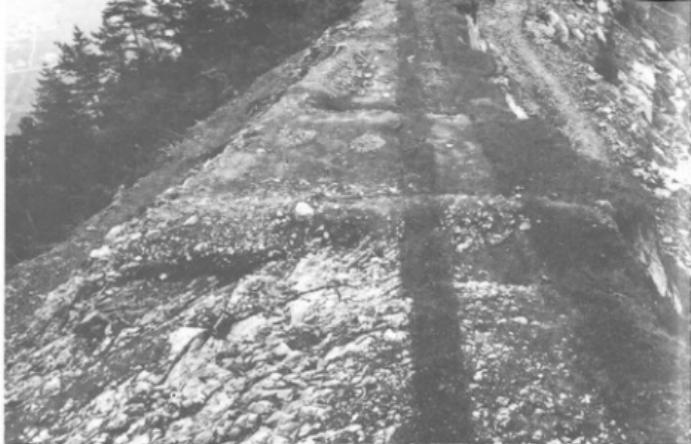
図24 第5郭櫻石及び石塁
(東から)

郭の西北部には第6郭から伸びた石壘が築かれている。石壘の残存度は、他に比較して非常に良好であり、断面は台形状を呈する。地山整形と破碎礫を積みあげることでなっている。石壘上面の郭平坦面に対する比高は約50cm前後を計る。比較的残りの良いこの石壘においても、この程度の比高差では機能的に充分なものであるとは考えられない。石壘の上面の精査の結果柱の根石状の配石が部分的に認められた。石壘の上には柵列などの施設があった可能性が強い。

一方石壘に囲まれた郭の西部には、上面が平坦な約20cm程度の礫が等間隔に配置されている。建物の礫石と考えられる。石壘と平行して東西方向に10石、石壘と直交する南北方向に6石が並ぶ。いずれの方向においても礫石間は1mを計る。ただ郭の南部が削除されているので、南北方向の礫石中にはすでに消失しているものもあると考えられる。建物の規模は5間×9間以上と考えられる。これらの礫石とほぼ同様の形状を示す礫が中央部で検出されていることもあ

礎石の規模は第2郭で検出した礎石とはほぼ同様なものである。第2郭・第5郭の礎石と比較して第1郭の礎石は異常に規模が大きく、しかもその周辺からは近現代の遺物が多く出土した。これは第1郭の礎石が後世のものである可能性が高いのに反して、第2郭・第5郭の礎石が城跡に伴うことを示していると考えられる。なお第5郭の礎石群と石壘、石垣との位置上の密接な関連と、その周辺からはほとんど近現代の遺物が出土しなかったことも、時期を考慮する上で重要な点であろう。

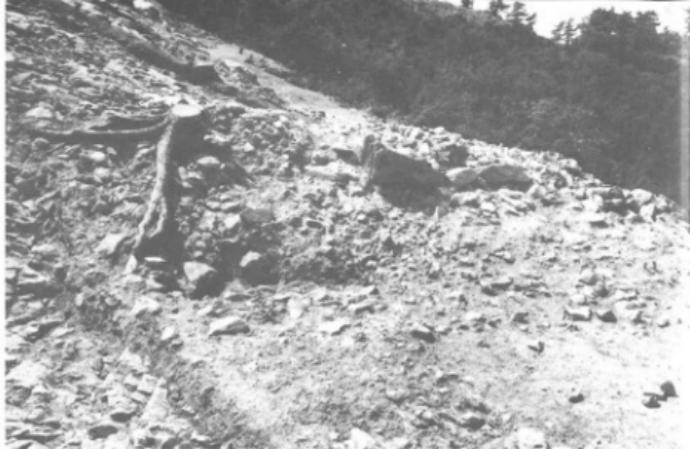
図28 第6郭西部石壘
(北から)

第6郭 東西約6.5mを計る。郭の南部は消失しているが、現状では南北約11mを計る。第5郭のすぐ西に位置する郭で、第5郭とは地山整形による段差で隔たっている。西は浅い掘り切りにより第7郭につらなる斜面部と切り離されている。第5郭と郭の主軸方向は一致し、第5郭北部の石壘上面と第6郭の平坦面とは比高差はない。第6郭平坦面北部が幅80cm程度で東へ伸び、石壘となっている。西部は地山整形と破碎砾を積み上げた石壘で掘り切りと隔たっている。この石壘の北部は明瞭に基部と中位部に石垣を配置することで、その形状を保っている。

ものとがある。前者は、第2・3郭の枠形状の石壘、第6郭西部の掘り切りと平行する石壘が相当する。いずれも築城前の露岩や地山整形による基底部に破碎礫を積み上げることでなっている。第6郭西部の石壘はさらに土留めのために石垣を基部と中位部に配置しており、残存状況が比較的良好である。後者の石壘の中で残存状況が良いものに第5郭北部の石壘がある。第6郭上面から比高差なしに第5郭の北縁に沿って東へ伸びる。第5郭の上面との比高差は約50cmを計る。これは石壘の南半が整形された安山岩の岩脈であることによる。北半は土留め用の石垣の上に破碎礫を積み上げている。これほど残存状況は良くないが第1郭北部と南部、第3郭北西部、第7郭南部、第8郭北西部と南西部に石壘状の施設が認められる。ほとんど露岩もしくは整形された岩脈をその基底部として利用している。第1郭南部の石壘はすべて地山整形によるもので幅が広く第2郭との連絡用の通路にも利用されたと考えられる。

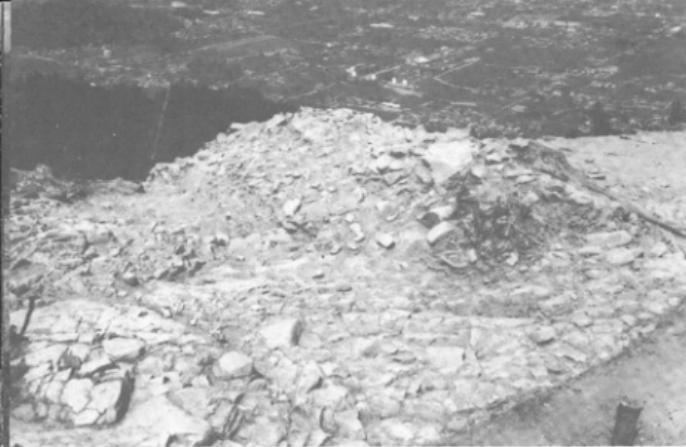
図30 第6郭西掘り切り
(南から)

第6郭の西には浅い掘り切りが設けられている。第2郭・第3郭間の掘り切りと同程度の規模の掘り切りである。南部は採石により消失している。これらの掘り切りは、隣接して設けられている石壘上部に柵列が設けられたとしても、他からの進入を確實に遮断するには充分なものではない。むしろこれらの掘り切りは他との連絡用の通路であり、これに接する郭部に遮断用の石壘が設けられていると考えるべきであろう。事実この掘り切りは尾根を横に切っているものの、北部は枝わかれした幅50~60cm程度の狭い平坦面が尾根の北斜面に沿って両方向へ

掘り切りから別れた通路状の平坦部が、どこに連絡しているかが問題となる。確認した範囲ではこの通路状の遺構は320mの等高線に従うように西へ伸びている。第7郭、第8郭へ連なるものではない。おそらく北へ伸びる尾根上に配置されている郭と連絡する通路状の遺構であろう。

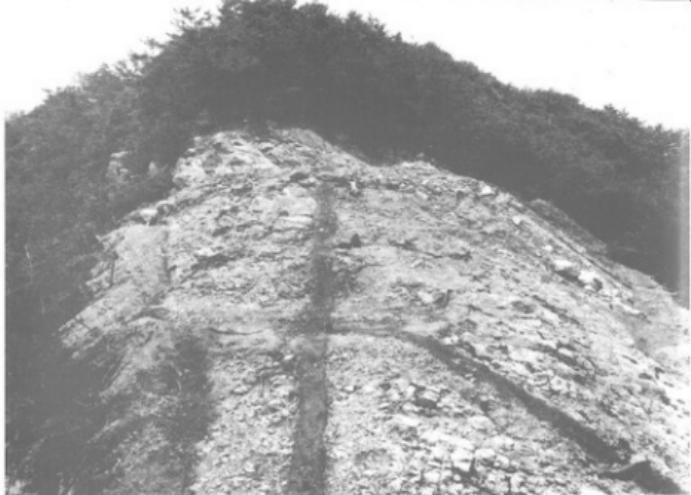
図32 第7郭（東から）

第7郭 東西約10m、南北約8mを計る。それほど広い郭ではない。郭の周辺はやや緩やかな斜面で開まれており、そのためか石垣を配置せずに破碎礫を盛り上げた部分と地山整形により平坦面は形成されている。破碎礫を直接盛り上げたのは、土止め用の石垣を設けなくとも、傾斜がゆるやかなため、それほど高く盛り上げる必要がなく、崩壊する恐れが少なかったことによるものであろう。郭の西半は地山整形による平坦部の上に、ベッド状に破碎礫を敷き、一段高くしている。

郭南部には露出した岩脈があり、それをを利用して破碎礫を積み上げることで石塁が築かれている。規模は小さいものである。

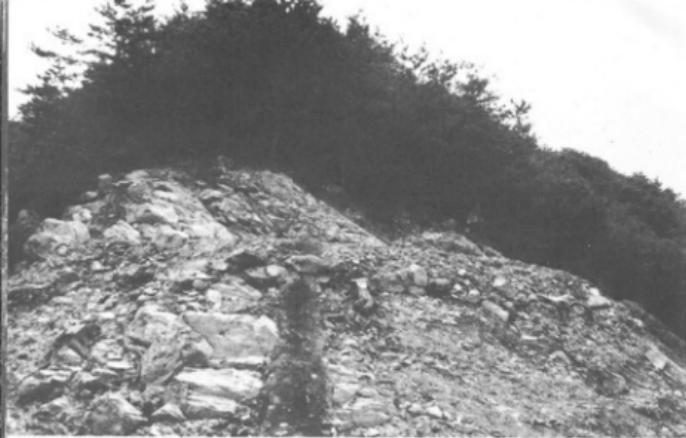
図33 第8郭（東から）

第8郭 調査区西端に位置する郭であり、東西約10m、南北約22mを計る。南北に広い郭である。地山整形と石垣を基部に配置した地山整形によりなっている。地山の削平は他の郭に比して大きく、郭西部には削り残された安山岩の岩肌がそびえている。第7郭以東の郭が地形にも制約されて、多少の差はあるが丸亀平野の基部に向っていたのに対して、第8郭は明確に丸亀平野の中央部と相対峙するように築かれている。これは単に地形形状の制約によるものとは、地山削平の規模的な大きさから考えづらい。第7郭以東の郭においても、地山の削平と土止めの石垣を用いて破碎礫を積み上げることで、旧地形の制約を取り除き、郭の主軸を一致させている箇所が認められる。第8郭の方向は築造時にかなり意図的に決定されたものであろう。

郭平坦面東北部の縁近くに、郭の方向と一致した配石がある。使用されている礫は25cm以下のもので、平坦な面を上にしてはいない。数個ずつでまとまりがなく、柵列の根石であろう。ほぼ160cm程の間隔でわずかにカーブを描いて配置されている。郭の中央部付近はほぼ削平さ

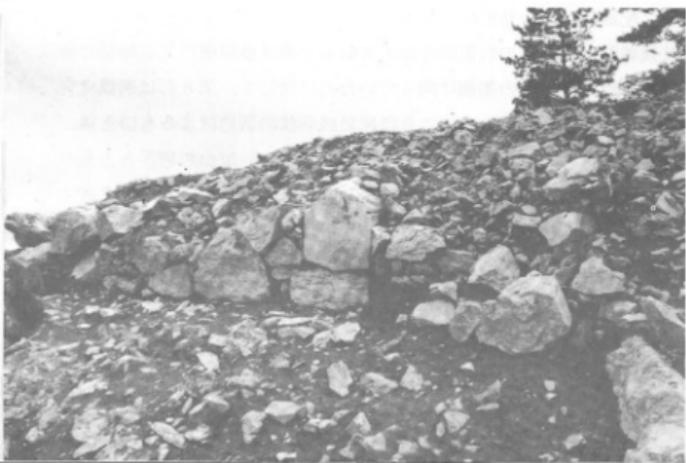
図35 第8郭北部石垣
(北東から)

郭の上面で観察される岩脈はその中心を郭のやや南よりの部位にもつ。それと対応して破碎礫を支える石垣は、東北部を中心として明瞭に配置されている。石垣は多角形状に折れ曲って配置されている。直線を基調とした石垣配置では、第7郭以東の全ての石垣と共通しているが、第8郭の北西部と南東部の2箇所に郭内部に切り込むように折れひずんだ配置の石垣がある。北西部の折れひずみはその北部にある腰郭状の施設と対応している。

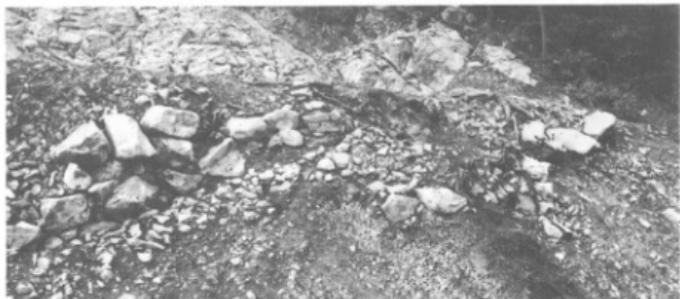
図36 第8郭北腰郭部検出前（東から）

第7郭と第8郭の間は岩脈が露出した斜面からなっており、斜面の途中から幅1m前後の通路状の平坦部が第8郭の石垣に沿って、腰郭へと続いている。腰郭状の施設は南北2.4m、東西7.2m程を計る。西から東へゆるやかに傾斜している。北部は大きな礫を一、二段積み上げて石垣としている。東部は第8郭の石垣の折れひずんだ部分と破碎礫上部に東に面をそろえた石垣状の部分からなる。南部は30cm程度の小形の礫を積み上げ、石垣としている。西部は石垣と考えられる施設は認められない。

腰郭状の施設は第8郭へ切り込むように配置されており、第8郭に付属する施設とするべきであろう。第7郭の上部から通路と考えられる狭い平坦部が連なり、腰郭自体も北部と南部は明確な石垣を有するが、東部と西部にはやや貧弱である。また郭自体も傾斜していることから、第8郭への進入を制御するための施設と考えるべきであろう。

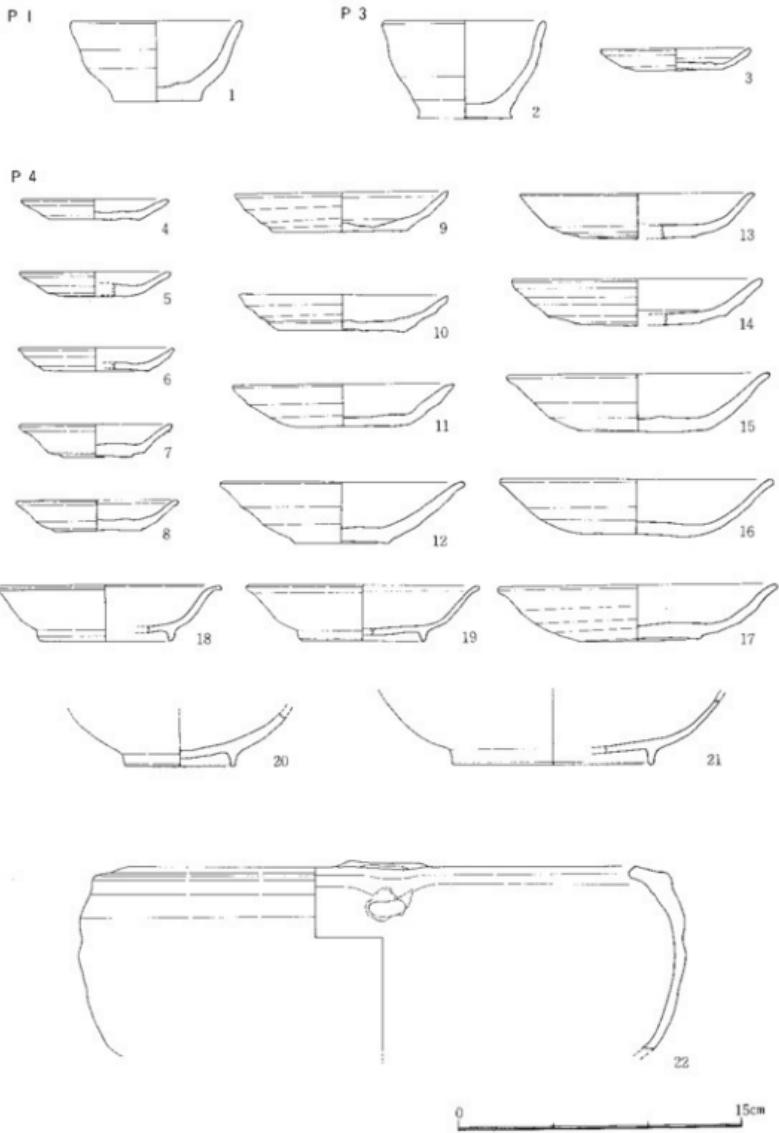
図49 P 1・P 3・P 4 地区出土土器

P 1—第1郭東斜面にあたり、遺物の出土量は極めて少なく、土師質土器皿 I B (図49-1)・皿・坏などが出土した。

P 3—土師質土器皿・碗 I B (図49-2)・備前焼かと思われる小皿 II B (3)・近世瓦片・近世染付片などが出土。平坦部では近世以降の遺物が第1層を中心に多くみられた。特に近世瓦片は焼上とともに多数出土した。

P 4—土師質土器皿 II A (図49-4・6)・皿 II B (5・7・8)・坏 I A (9・10)・坏 I B (11・12・13・17)・坏 II B (14・15・16)・擂鉢・鍋 I (22)・白磁碗 (18・19・21)・青磁碗 (20) が出土した。鍋は完形品でないが、把手をつけるためのものと思われる穴がある。本来は一対のものと思われる。内傾した口唇部に上から内側に向って穿孔した後、穴の外側を指でつまみ出して整形している。皿 II B (17) は体部が直線的に立ち上っている点で他と異なり、区別されるのかもしれない。平坦部よりも斜面部からの出土が多く、遺存状態も良好であった。

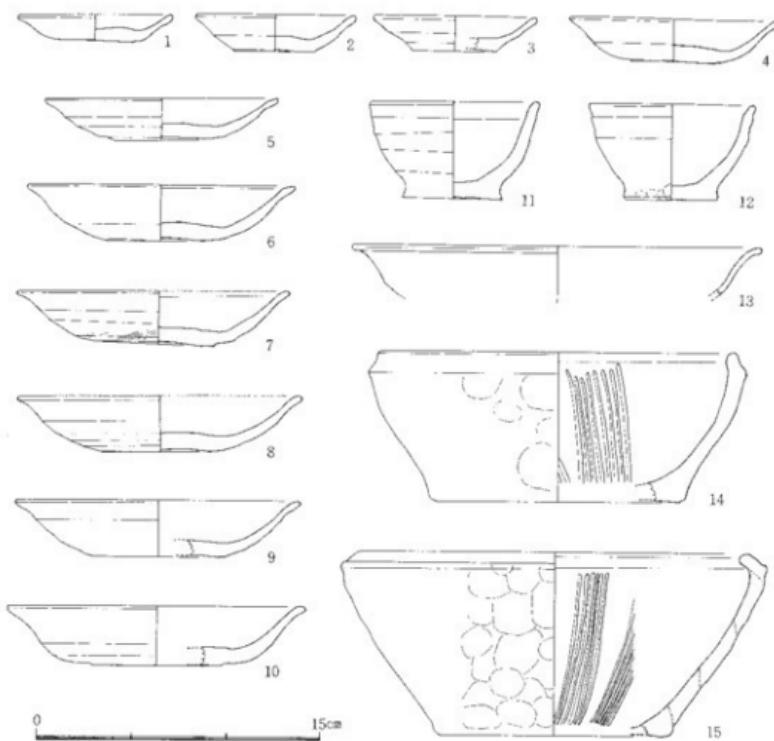
図50 P 5 地区出土土器

P 5—土師質土器皿 II B (図50-1・2)・皿 II A (3)・坏 I B (4・5)・坏 II B (6・7・8・9・10)・碗 I B (11・12)・擂鉢 I (14・15)・鍋・白磁 (13) などが出土した。土師質土器皿・坏の中で、静止糸切りのものについては、1. 底部切り離しの際に糸を入れるか出す時、あるいはその両方において若干位置が下方にずれて土器底に段ができる。2. 糸を引く時、器壁外面に当った痕跡を残している。3. 外底中央は抉られたように窪んでいる。という特徴が認められる。現時点では他に類例が無く、天霧タイプと呼べるような特異性をもっている。擂鉢14・15は小型に属し I 類とした。クシ状工具で条痕をつくり出している。8条のものと6条の2種がみられる。破片のため全容を掴めない。図示した2例はともに粗雑な感を呈する仕上げである。

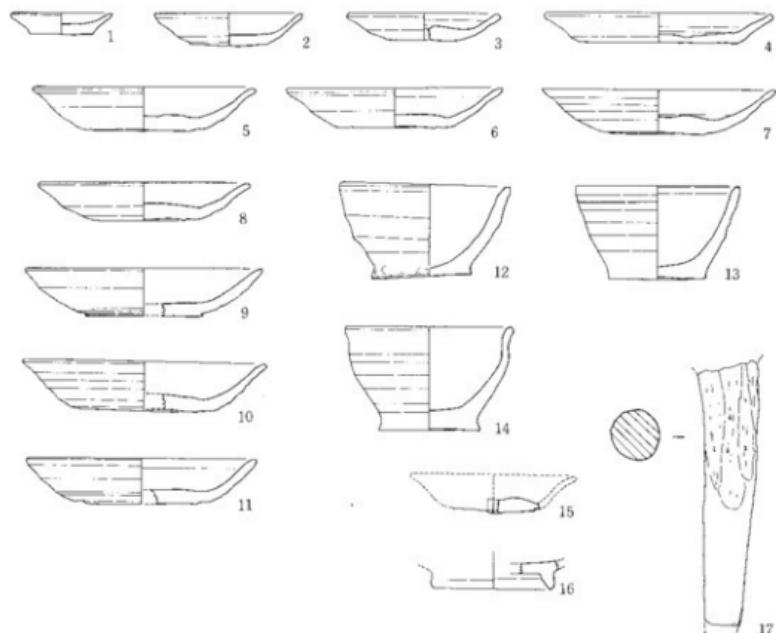
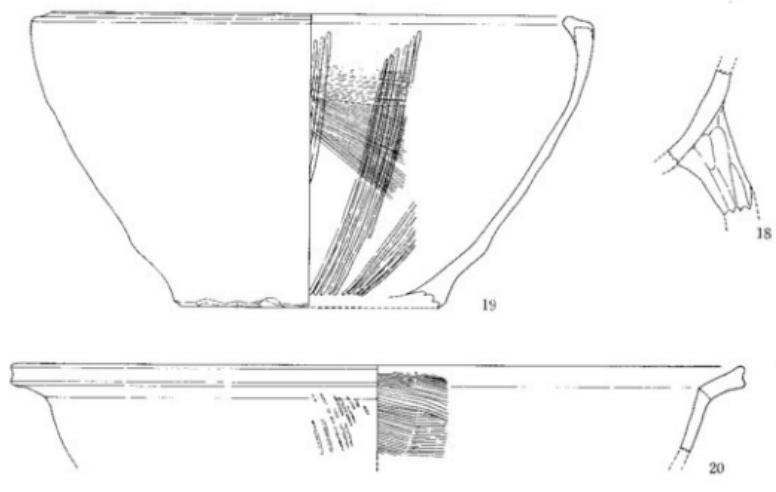
図51 P 6 地区出土土器

P 6—土師質土器皿 I B (図51-1)・皿 II B (2・3・15)・坏 I A (4)・坏 I B (5・6・7・8・9・10・11)・碗 I B (12・13・14)・碗 II (16)・鍋 II (17・18・20)・擂鉢 (19)・IV期の備前焼甌片などが出土した。図示しなかったが、皿 II A・皿 III B・鍋 I なども出土しており、最も多種多様の土器が出土している。15は土師質土器皿 II B と思われるが、体部を失しているため口径は不明である。この土器は底部中央が穿孔されており、3とともに灯明皿の芯押さえの可能性も考えられる。ただ、3は焼成後の穿孔であるのに対して15は焼成前の穿孔である。穿孔のある皿はP 1より1点出土しており、計3点を数える。17は土鍋の脚である。今回出土の鍋 I・鍋 II・鍋 III のどのタイプに接合するかは不明である。18も同じく土鍋の脚と思われる

が、あるいは火鉢か壺の脚かもしれない。図示した土器は9を除いて斜面部の2・3層からの出土である。

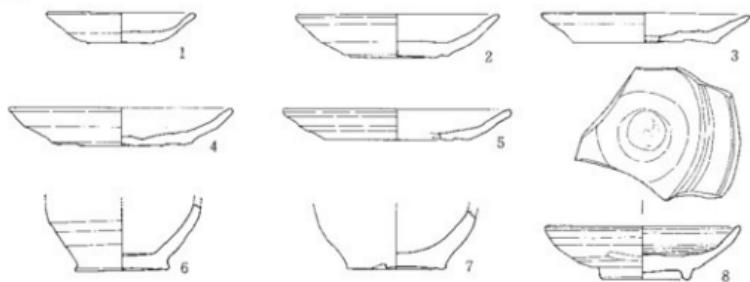
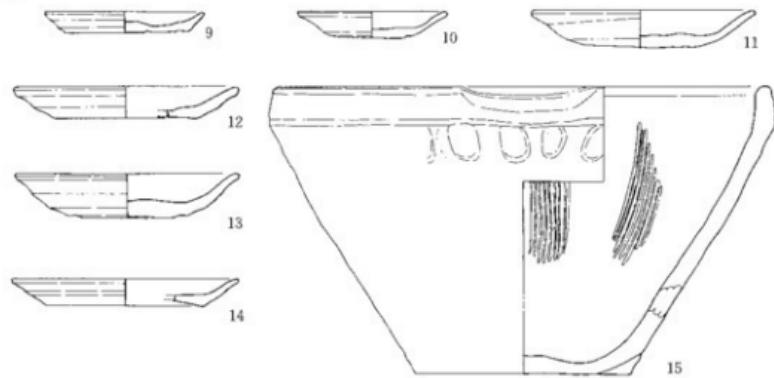
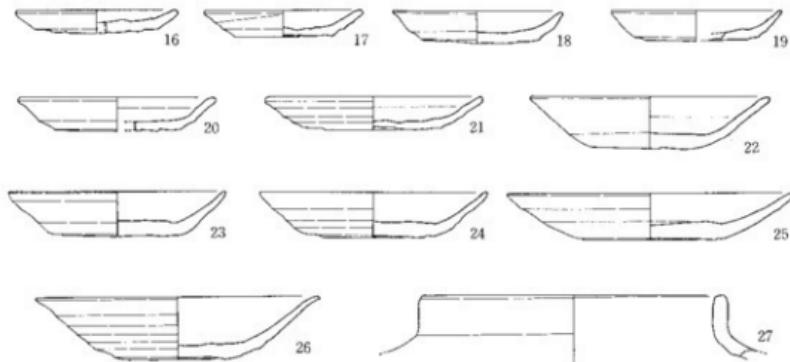
図52 P 7・P 8・P 9 地区出土土器

P 7 - 土師質土器皿II B (図52-1)・壺I A (3・4・5)・壺I B (2)・椀I (6・7)・染付 (8)・磁器などが出土した。皿・壺・椀とともに回転による成形のち、ナデによる仕上げがおこなわれている。口縁端部でやや外反するもの、あるいはやや内傾するものの違いがあるが、成形技法に由来するものではなく、単なる個体差と思われる。椀は6・7ともに口縁部を欠失しているが、同様の口径・仕上げであったと思われる。8は染付けである。厚めの釉が体部内外面と見込み中央部に施されている。高台と高台内側は露胎となっている。染つけ部の色は淡灰青色である。

P 8 - 土師質土器皿II A (9)・皿II B (10)・壺I A (11・12・13)・壺I B (14)・擂鉢II (15)などが出土した。図示した擂鉢は大型でII類に属す。やや直立気味の口縁で注口をもっている。

内面はナデによる整形ののち、右手に原体をもって条痕を施したことがわかる。条痕の数は8条を数える。体部外面の口縁直下には成形時の指圧痕がめぐっている。

P 9 - 土師質土器皿II A (16・17・18・19・20)・壺 I A (21)・壺 I B (22・23・24)・壺 II B (25・26)・壺 (27)・染付などが出土した。

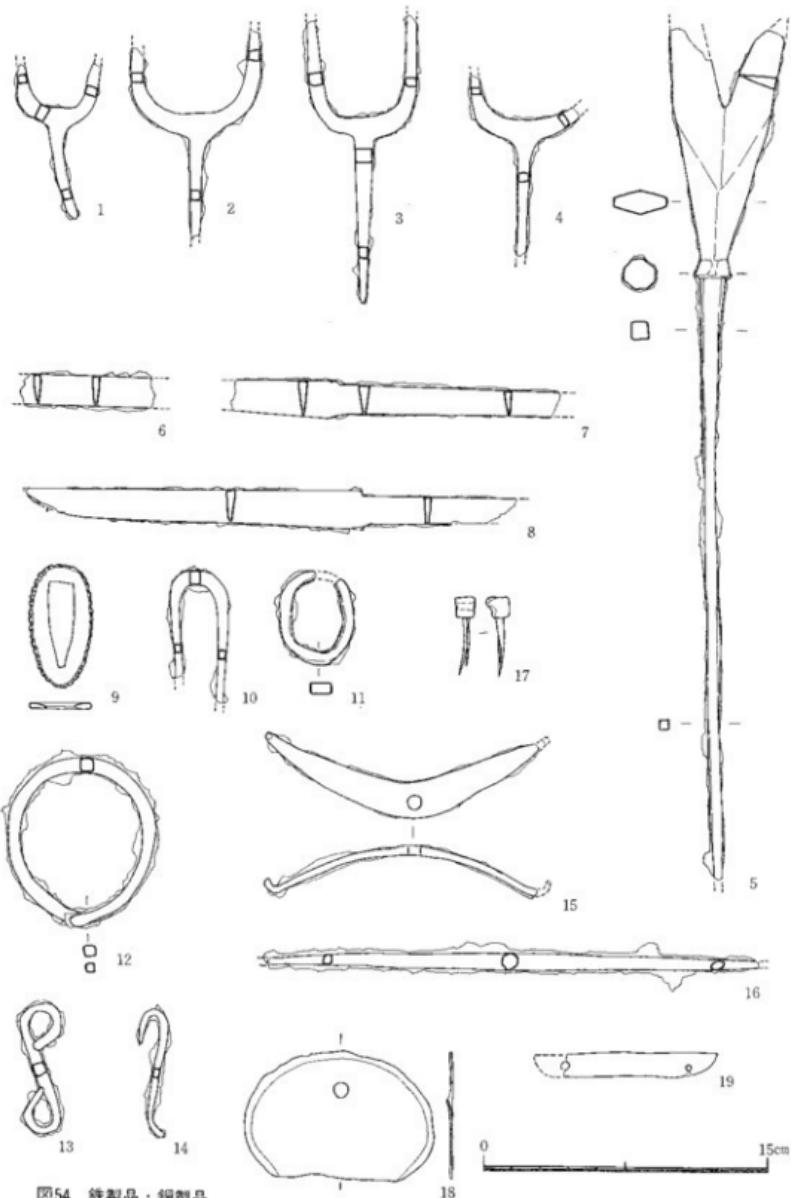
図54 鉄製品・銅製品

鉄製品 錫(図54-1・2・3・4・5)・刀子(6・7・8)・切羽(9)・不明鉄器(10・11・12・15・16)・戸締り金具(13・14)・釘などが出土した。各々の出土地点については観察表に記した。釘は調査区の全域にわたって出土した。大きさは一様でないが、断面が四角形を呈し、頭部が薄く叩き延ばした点は共通する。図示した錫は全て雁股錫であるが、他に錫身が单一のものが1点出土している。切羽の遺存状態は良好である。刀子の完形品は出土しなかった。鉄鍋は全体の約1/5が出土した。平底で外底に径1cm、高さ1cm程度の突起がみられる。径から復元すると3点になると思われる。復元口径は27.2cmを測る。長さ5.5cmの注ぎ口と注ぎ口のつけ根に吊り手用の耳には径0.5cmの穴があけられている。

銅製品(17・18・19) 図示したものの外、最大径0.5cm、長さ14cmの片方に頭部が認められ、他方が細く尖っているものが出ていている。用途は不明である。いづれにも共通している点は金箔が付着している点である。恐らく調度品等の飾り金具であろう。

金属製品は、釘・武具を中心とする鉄製品と飾り金具と思われる銅製品がある。釘は第1郭より第8郭まで多量に出土している。斜面部への転落のほかは郭を越えての移動は無いものと思われるので、各郭において釘が使用されたと考えられる。武器は第2郭で多く見られたが、他の遺物の出土量に比例するものであり、むしろ遺物総量として多い点に注目したい。

銅製品には一部に金箔の付着が認められることから飾り金具としたが、用途は不明である。しかし、貴重品の性格をもっている点に注目しなければならないであろう。

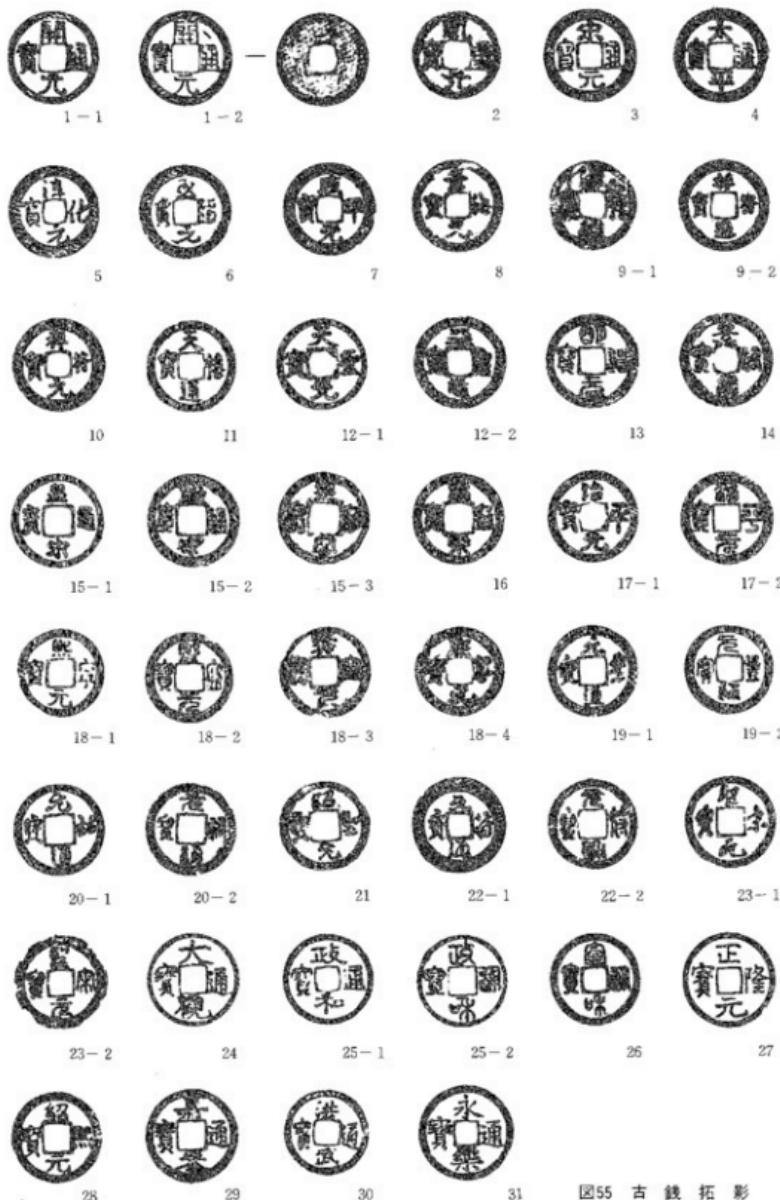
圖55 古 錢 拓 影

銅銭は、開元通宝から寛永通宝まで32種、142点が出土した。出土銅銭の銭種、出土区画については表2に示した。序列は初寿年による年代順とした。その他とした19点は破損や摩耗のために判別不能のもの、及び古銭かどうか断定できかねるものである。また、各銭種1点ずつ拓影を図55に掲げたが、同一銭種でも銭名字形の異なるものについてはさらにこれを掲げた。

P5地区平坦面では地山である岩盤直上から62枚がまとまって出土した。それはあたかも紐に通されたまま遺棄された状態で出土した。この他のものについては1枚～3枚程度でまとまりはなかった。しかし、その多くは第2郭のP5とP6地区の平坦面から出土しており、斜面部からの出土は稀であった。

銅錢については出土地点が問題となろう。各郭から散乱して出土したものと、第2郭からまとまって出土したものとの対比。頂部より多量に出土したという伝承もあるので、類例を検討しなければならない。

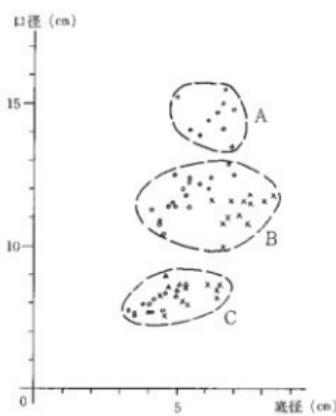
図53 土師質土器分布図

在するが、最上位のグループには「回転ヘラ切り」のものが認められない。口径値の区別が明瞭になされる反面、底径値の区別が不明瞭である。この中で、「回転ヘラ切り」と「静止糸切り」かはっきり区別されるという点は注目しなければならないであろう。同時期に技法の異なる2つの製作集団から供給を受けたのか、あるいは供給を受けた時期を異にするのかは、今回の資料だけでは判断できない。なお、図中の記号×は「回転ヘラ切り」、○は「静止糸切り」、△は楕を示している。
