弘田柵跡調査事務所年報1979

弘田柵跡

— 第23～30次発掘調査概要 —

秋田県教育委員会
弘田柵跡調査事務所

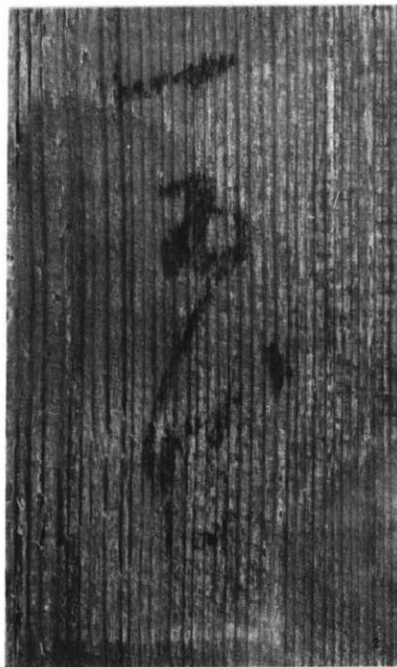
図版27 1 墨書角材 2 同

11月7日ユンボによる表土剝離をおこなったが粘質土壌、地面が湿っていることなどにより、剝離状態が好ましくなく1日で中止した。9日30-2地点より墨書角材を検出した。この検出は極めて偶然的なもので、東壁土層図（第35図）を作成するため、障害となった手前西側の抜きあげた角材に墨書があったのである。今まで「最上四」「行」「榑木田」といった刻字の角材だけであったが、この角材の検出により改めて再認識をするとともに今後の調査に期待する。15日30-4地点に調査区を移動、他地点よりも広い面積の調査をおこなった。12月3日より写真撮影、実測、10日より埋戻しをはじめ、22日で本年度調査を終了した。

30-2地点 外郭南門より約300m西の地点である。東西66.8×南北3.73m、249.16㎡のトレンチ調査をしたところ、30-1地点と同様に角材と角材は密接して並び、一辺が平均17.7×20.8cmの角材を計79本確認した。現頂部は腐朽してその高低に極端な相異はなく、角材の埋設方法は30-1地点と同じで、ところによっては添木・基板・横木を据えて直立しており、古代遺構面より深さ0.6~0.85mのところ角材根がある。角材コバ面は、手斧の幅約5cmの面取り加工し、基部は2~4方向から工具により、尖ったり、平坦に加工されている。またこの地点より墨書角材を検出したが、偶然的且つ泥まみれの状態で検出したことから、墨書面がどの方向であったか不明である。
