秋田柵跡調査事務所年報 1977

# 払田柵跡

—第11・12次発掘調査概要—

秋田県教育委員会  
払田柵跡調査事務所

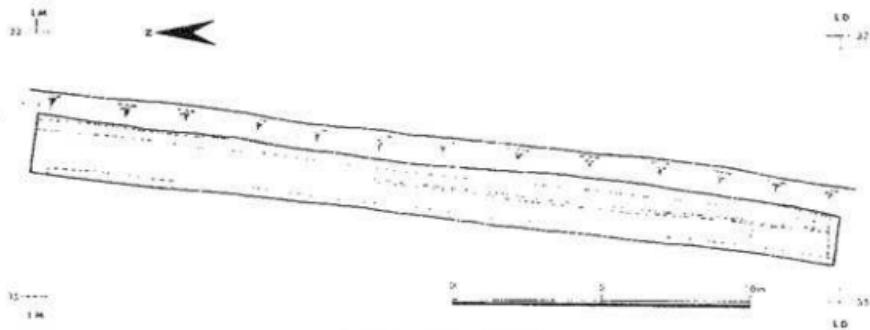
第4図 B地区 平面図

(2) B地区 (第4図, 図版3)

後世の耕作や水田用暗渠のため当時の生活面はほとんど失われてしまっていると思われ、遺構は全く確認できなかった。

B地区は、外郭西門東側部分で第6次調査で検出した堅穴住居跡の西南方向にあたる。水田耕土表面から青灰色粘質土の無遺物層までが浅く（10~20cm），耕作、水田用暗渠等によって当時の生活面は失われてしまっていると思われ、遺構等の検出はなかった。

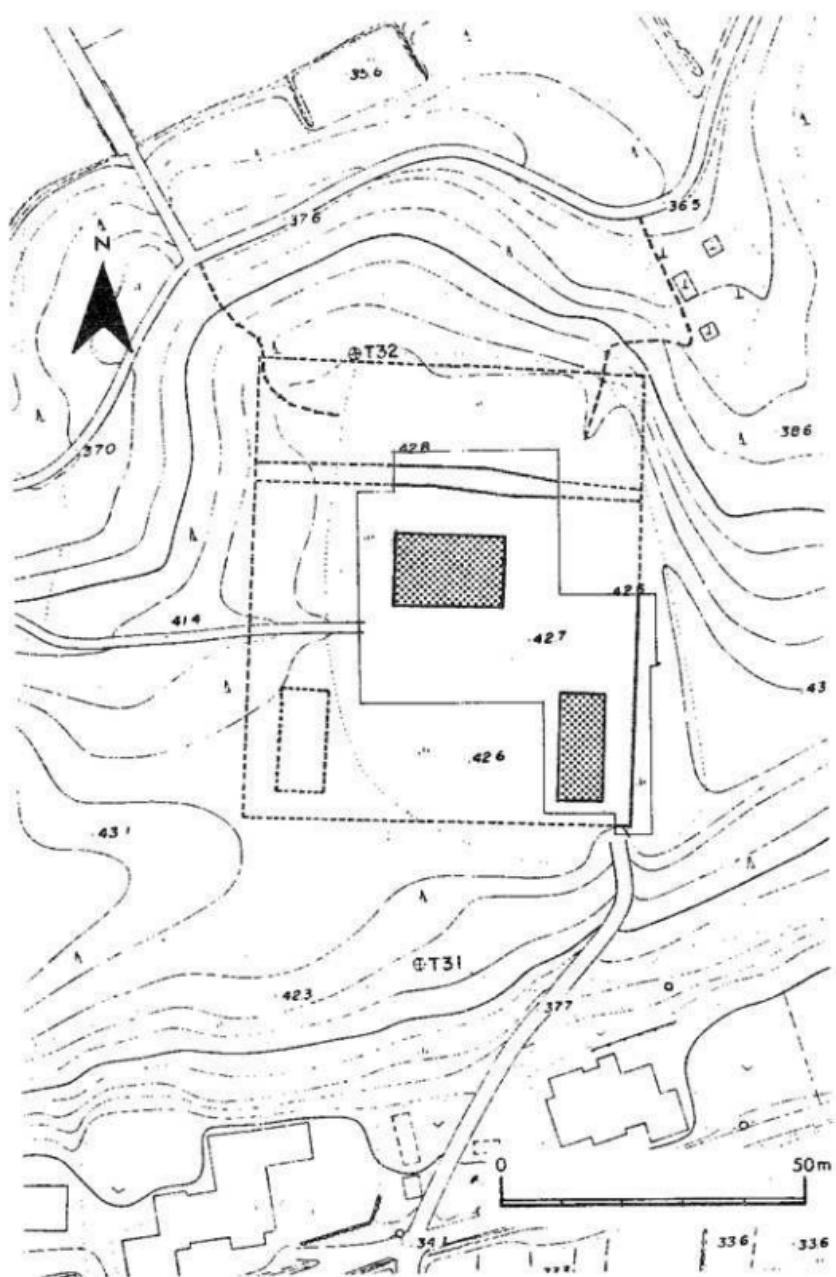
第7図 政府地区地形図

置は、地形をみると南北の平坦面が巾20~12m位しかとれないが、これを手がかりとするにした。発掘調査にさきだち、立木伐採（5月16日~20日）から開始した。T31, T32から基準点の移動、グリッドを設定した。26日から遊園地の荒芝剥ぎ作業を進めたところ、土塹と掘立柱建物を発見した（29日）。建物を3期と判断し、SB110, 111, 112とした。SB110, 111の建物は規格・規模・主軸方位や南廂であることから、多賀城跡内城地区第Ⅰ期、域輪櫛跡内郭地区第Ⅰ期の建物配置に酷似した「正殿」であろうと予測した。また、古代の包含層がすでに削除されていることがわかったので、町役場のグレーダーを導入して、「荒芝」を除去した（30, 31日）。SB110建物の前方東側に掘立柱建物（SB120）南北に走る溝（SD123）を発見した。6月1日から、SB120周辺の清掃に入り、SB120, 121, 122とSD123が確認された。SD123の遺構を確認した結果、政府地区の建物配置が、第7図のように素描できた。当初設定した想定南北中軸線は、政府地区西側を両する位置にあたり、正殿の南北中軸線とは約30m東側に寄ることになった。6月10日から、正殿の北側からKAラインまで、第Ⅰ層（褐色土10YR4/2, 第2次盛土整地図）第Ⅱ層（黒褐色土10YR4/2, 古代から明治時代までの自然堆積土）の除去作業に入った。6月15・16日、顧問の新野直吉先生、氏家和典先生を現場にお迎えし、現地指導を受けた。正殿の北側には溝（SD171, 172）および土溝群があり、溝が土塙を切断していることが判明した（27日）。7月6日文化庁の阿部義平技官が現地視察。7月14日には、JR92から風字観を発見した。陶瓦は始めての知見であり、官衙としての性格を強固なものにした。KA95とJO91とJJ85を結ぶライン付近から北東方向にかけて、古代の盛土整地層（SX176）があることがわかった。SX176の断面を観察するため、KA96からKA83まで、KAラインに沿って南側に幅70cmのトレンチを設定した（18日）。JM86からKA86まで、86ラインに沿って西側にトレンチを入れた（26日）。KA86地点では、現地表面から、地山まで約4.00mあり、SX176の高さは2.70mで、4工程にわたる丁寧な版築技法を用いていることがわかった。写真撮影と実測を終了したのは、8月12日であった。8月8日から10月5日まで東由利町湯出野遺跡の発掘調査が開始され、畠山、柴田を派遣した。8月24日から、東脇殿の精査に入る。27日、奈文研・飛鳥・藤原宮跡発掘調査部長 工藤圭章氏が、国生尚氏、吉田義章氏とともに来訪。9月2日文化庁の石丸照文部技官現地視察。9月11日から、正殿の精査に入る。正殿と東脇殿の建替え回数を平面観察で確認するための試行がくり返されたが、正確を期すことができず、混乱が続く。10月6日からSD123の精査を開始。正殿の廂は5期の切り合いである確証が得られたので、全6期の見通しとなった。（10月14日）。10月21日から、SD171を、24日から、SD172の精査を開始した。SD171は、12尺等間の柱穴があり、地上構造の手がかりをつかむ。SD171は板の痕跡がなかなかつかみきれず試行錯誤が続く。11月7日、SD126内の底面から、須恵器の蓋を発見した。SD126は、長

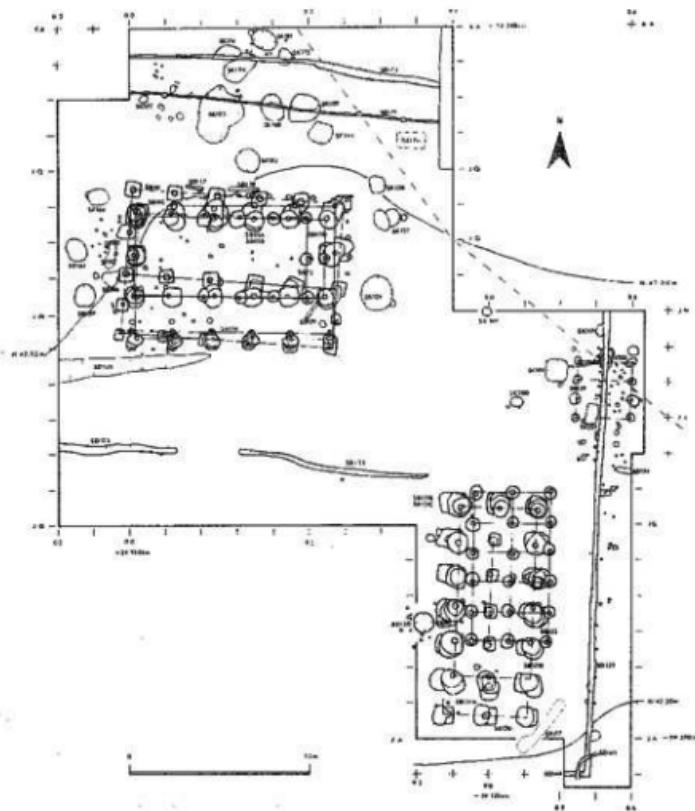
第8図 第12次発掘調査発見遺構図

### (1) 遺溝の概要 (第8図)

政庁地区で検出された遺構は、建物・溝・土塁などがある。遺構の主体をなすものは建物跡で、正面に東西棟の建物があり、その東側前方に南北棟の建物が配置されている。東西と南北に並ぶ2棟の建物は一体の建物群であると思われる。おそらく、正面の建物の西側前方にも東側の建物と同様な建物が並列するであろうことは、これらの建物を取り囲むであろう溝と地形から推測できることからも肯定できる。このことは、正面の建物の南北中心線を真中に左右対称型をなすものといえる。このような建物配置は、多賀城、城輪櫓などの調査であきらかにされている内城あるいは内郭の「コ字型建物配置」と酷似していることがわかる。この想定によって、中央東西の掘立柱建物を正殿と呼ぶ、東側の掘立柱建物を東脇殿と呼ぶ。溝を棟通りにはさむ建物は、築地・角材列を棟通りとする建物と類似していることから櫓跡と呼ぶことにした。

正殿、東脇殿を取り囲む状態で、東側に1条、北側に2条の溝を検出した。今回の調査では精査できなかったが、北側にもう1条の溝が並列して存在する。溝3条の調査では、板と柱の痕跡を検出したので板塀と総称するが、地上構造物の実体は不明であり、柱列・檼列とすべきかは今後の調査であきらかにする。

SD124溝 J H86でSD123に直交するようにして発見された溝状遺構である。現在残っている部分の深さは5~10cmと非常に浅く、東側にやや蛇行気味に続く。埋土や底面には特別の痕跡は認められなかった。第8図ではSD125との間が途切れているが、発見した当初は浅く連続するものであった。

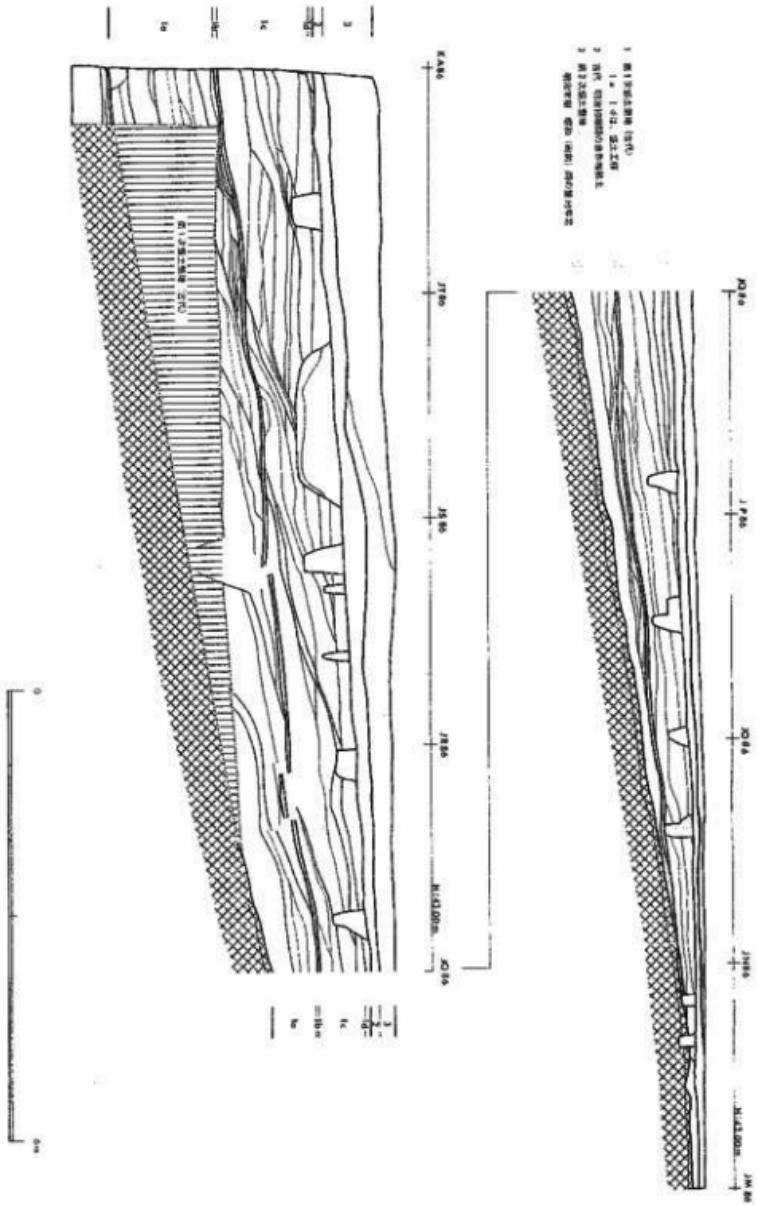
第9圖 SX176 第1次試土整地圖 (KA86~JM86東壁) 土面圖

(2) 整地と占地 (第8・9図、図版22~24)

SX176第1次盛土整地 K A95・J O91・J J 85を  
結ぶ線より北東側は盛土整地されている。盛土工法は、  
I a～I dまで大きく4工程の版築技法による整地地業  
である。I a—丘陵の裾ほど厚く盛土する、I b—褐色  
粘質土を主体に明褐色粘質土と黒色土を交互に敷き叩い  
ている。4～5cmの厚さで、非常に固い。I c—I aと  
同様に丘陵の裾ほど厚く盛土する、I d—褐色粘土で最  
後に全面盛土する。

第1次盛土整地層は、政庁地区東隅だけではなく、北西隅に考えられることは、地形の高まりが認められるところからも容易にわかる。本来、長森丘陵の中央は、なだらかな自然の曲線を描いていたであろう。古代の都市計画の技術者は、政庁城を設計するにあたって、南北80m弱、東西60m程の平坦な敷地を確保するとともに、正殿・東西脇殿の中核施設は堅い地盤のうえに建てることを考えたのである。このため、丘陵頂部の土砂を北東・北西隅に盛土して、平坦面をつくるという、古代の土地造成をおこなったと理解することができる。第8図で示した正殿をとおる標高42.50mの等高線より南側は、地山（褐色・赤褐色粘質土）で、北側は黒褐色土（古代の包含層）で低い傾斜をもっている。現地形の最大高は42.65mであるから、標高42.65~42.50mの平坦面といえるだろう。正殿は南北で最大の幅をとれる場所に据え、東脇殿は最大限南・東側に寄せて、広い前庭を用意したことになる。

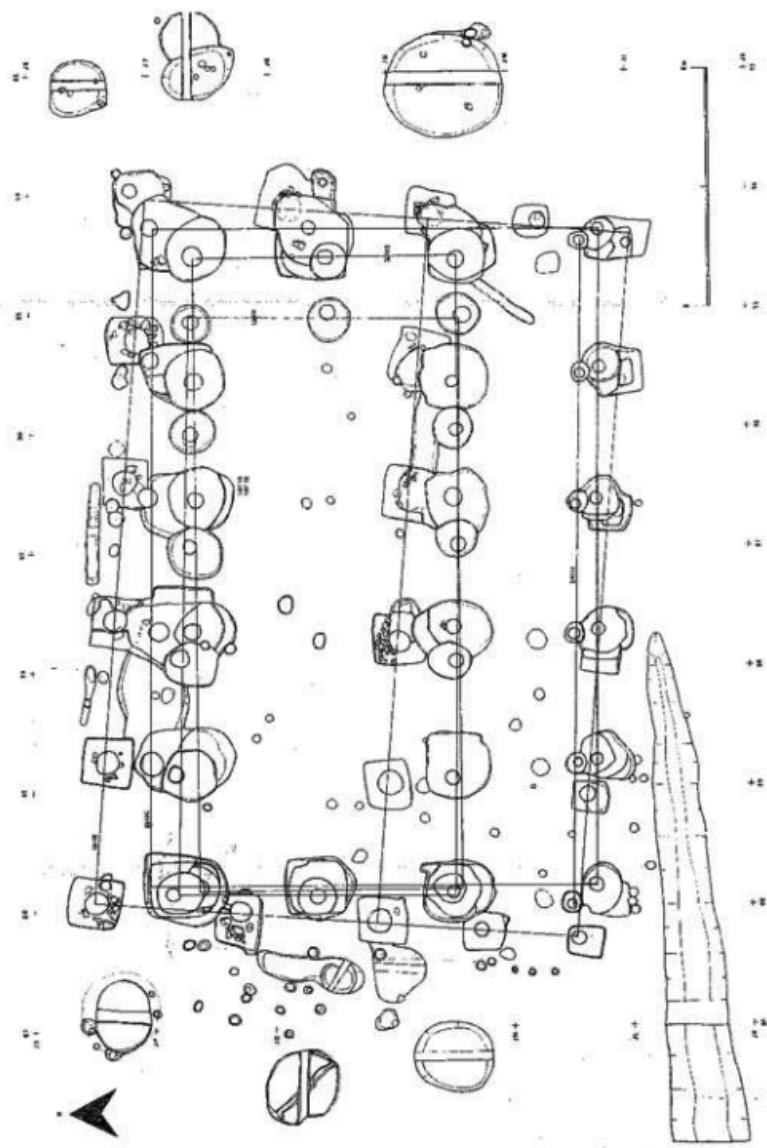
第12図 正 騰

政府地区正面の最も重要な東西棟掘立柱建物である。建物はほぼ同一地点の建替で、柱穴の切合関係から第Ⅰ期から第Ⅶ期まで6期を設定した。

**SB110建物** [第Ⅰ期] 東西棟5間(17.76m)×4間(12.14m)の南廂つき掘立柱建物である。身舎柱間寸法は桁行12尺等間で、南廂梁行は北から9尺と8尺である。身舎柱掘方は一辺1.2m前後の方形で、直径0.45~0.6mの柱痕跡がある。廂柱掘方は0.85m前後の方形・長方形で、直径0.35~0.4mの柱痕跡がある。第14図SB10-7柱では、柱掘方の深さは1mで柱抜取痕跡があり、柱底面に根石がある。埋土は赤褐色粘質土・黄褐色粘質土などの丁寧な互層である。

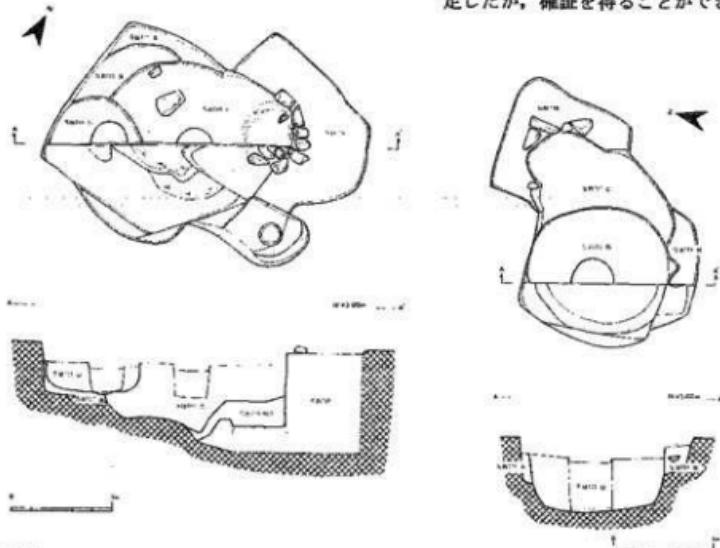
第14図 SB110, SB111 C・SB111 D-6 建物・柱

**SB111C建物** [第Ⅳ期] 東西棟5間(16.52m)×3間(11.16m)の南廂つき掘立柱建物であろう。身舎柱間寸法は桁行11尺等間、梁行13尺等間であり、南廂梁行は11尺であろう。身舎柱掘方は1.3~1.9mの不整梢円形で、直径0.45m前後の柱痕跡がある。廂柱掘方は0.8~1.0mの梢円形で、直径0.35m前後の柱痕跡がある。第14図SB11C-7柱掘方の埋土は褐色土が主体で、焼土(10%以下)炭化物(15~20%)が含まれる。

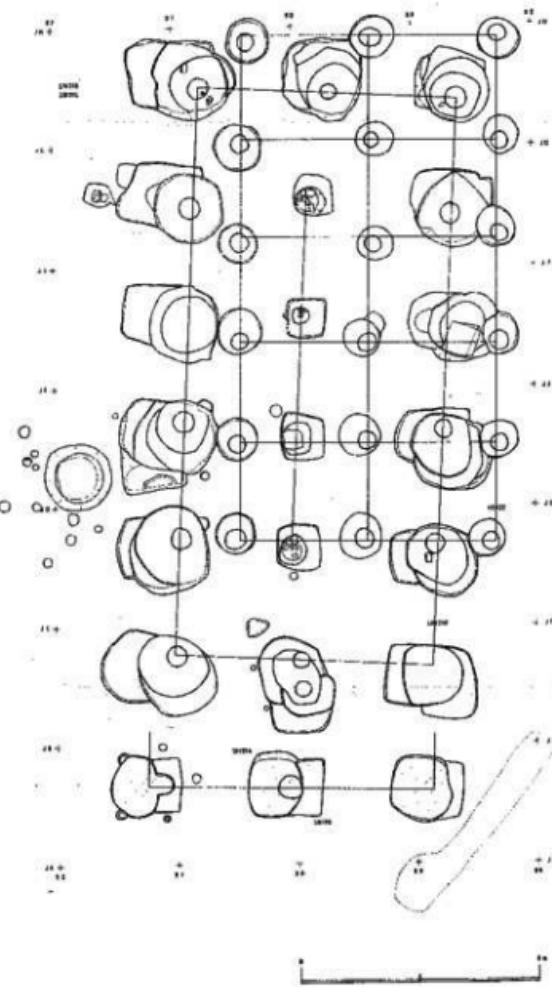
第16図 東脇殿

政庁地区東側の南北棟建物である。建物はほぼ同一地点で交替で、柱穴の切合関係から第I期から第VII期まで設定したが、確証を得ることができなか

**SB120建物** [第Ⅰ期] 南北棟6間×2間の掘立柱建物であろう。南側柱掘方の一部を検出、さらに北側にのびるであろう。柱掘方は一辺1.30~1.40mの方形で、深さは1.0mである。(第16図・第17図)

[第Ⅴ期] 南北棟5間(14.30m)×2間(6.49m)の掘立柱建物である。柱間寸法は桁行48尺(北から10+9+9+10+10), 梁行11尺等間であろう。北

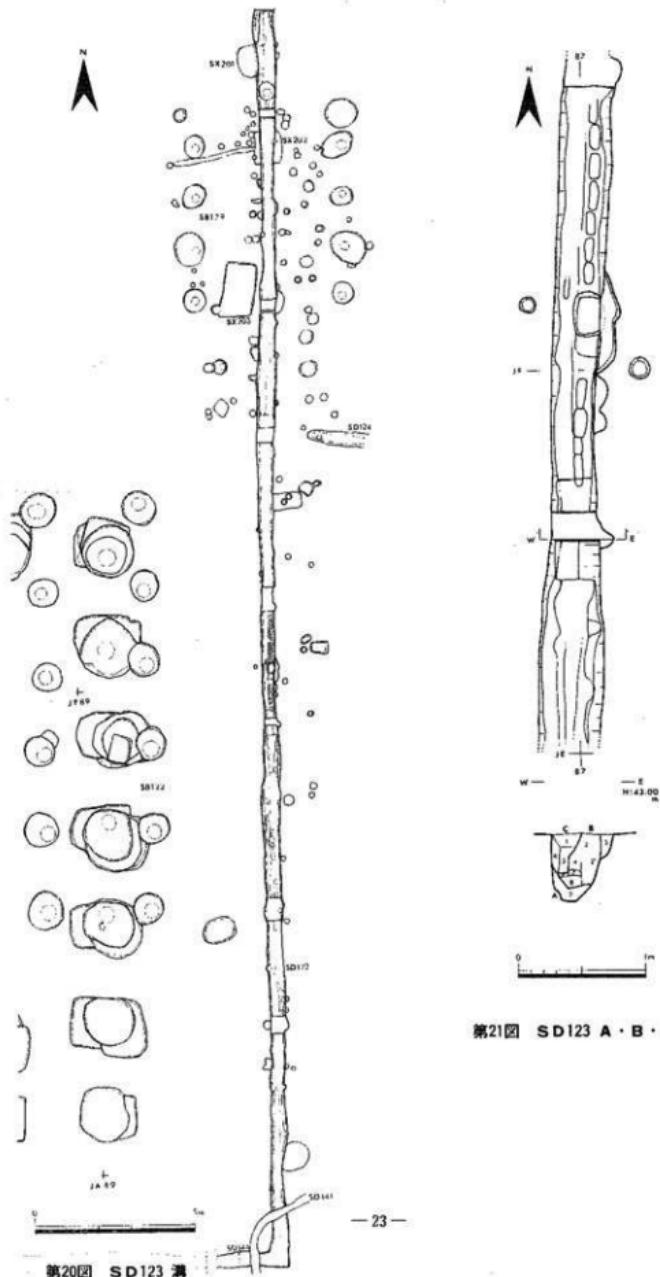
第21図 SD123 A・B・C溝

いですぐであり、これが構築された時点の面は失われてしまっている。平面及び断面観察によれば、SD123は位置をほとんど替えないで、2回の造り替えを行なっており、古い方からSD123A、SD123B、SD123Cとすることができる。掘方はいづれも幅20cm~50cmの布掘りで、その壁は垂直に近い。しかし、これらのこととは、ほんの一部分での精査の結果でしかなく、今後もっと変った結果が出ることもあり得る。

SD123Cは、SD123全体の中では西側にあり、幅15~20cm、深さ30cm以上である。掘方の中、底面近くに、わずかではあるが厚さ4~5cm、幅20cm前後の板の痕跡が見える。掘方の東側に、SD123B掘方を切って35cm×20cm前後の角材のような痕跡が約12尺間隔くらいにあるが、あるいはこれが、この板の痕跡に伴う何らかの施設である可能性もある。埋土の中には炭化物、土器片を多く含み、掘方東側はSD123-Bの掘り方を一部切っている。

SD123BはSD123全体の中には東側にあり、掘方の幅は15~20cm以上、深さは40cm以上である。掘方のほぼ中央部底面近くで、厚さ6~7cm、幅20~21cmの板の痕跡が見える。JE、JF87グリッドで長さ約3mにわたり精査したが、このうち北側部分では長さ1.44mの中に7

枚の板の痕跡が長辺を溝の方向にしてびっしり並べられていた。第21図ではその間隔がやや離れているものもあるが、この図のレベルより上面ではそれぞれ隣接していたものである。従つて、板の基部の両端は先端に向かい尖るように削られていた可能性がある。板の痕跡とした個所は、炭化物や土器片を含む明褐色のかたい埋土の中に、ごくやわらかい褐色土が入っていた部分をさし（第21図の断面の4），その下には灰褐色のかたい粘質土がある。（同図の7）

SD123Aは断面だけで確認したもので、上面はSD123B, Cによって切られており、幅50cm以下、深さ50cm以上のものであるということしかわからない。埋土の一番下のものは、わづかに炭化物を含む明褐色のかたい土である。板などの痕跡は捉えていないが、SD123B, Cとほぼ同様の中味であろうと思われる。

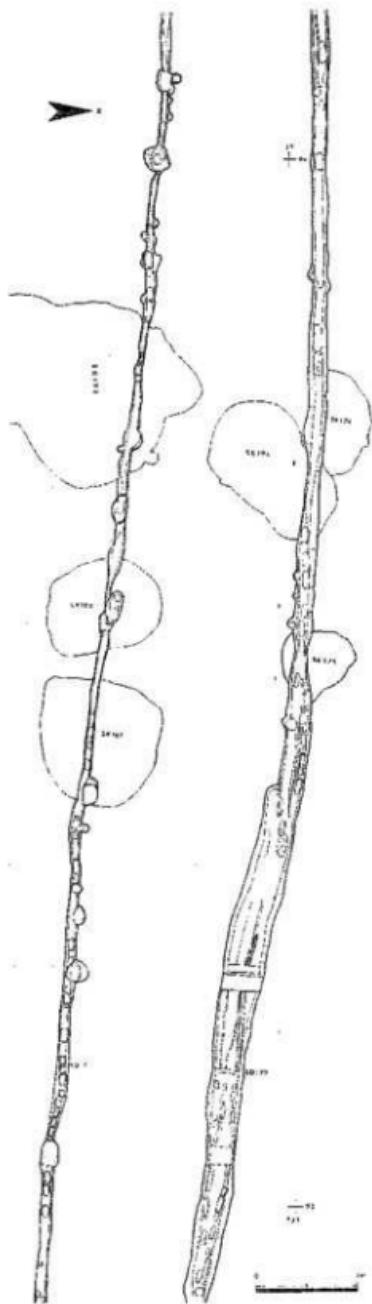
第22図 SD171, SD172 满

SD171溝 S B110建物北側柱列から約8m北で発見した溝状遺構ではほぼ東西に走る。掘方は幅約20cmの布掘りで、深さは西ほど浅く、地山面から10~15cm、東で50cm前後である。掘方底面には厚さ10cm、幅15~20cmの板ないしは角材の痕跡と思われるものがある。掘方の中心線よりやや北側には、ほぼ12尺等間隔に40×50cmくらいの掘方があり、その中に20×55cm前後の角材様の痕跡が認められた。SD171は土塙S K188, 189, 190, 193等を切っており、盛土整地層S X176（第9図）も掘り込んでいる。

SD172溝 SD171の北側約3mにある溝状遺構で、SD171にはほぼ並行する。掘方は、西で幅25~30cm、深さ30cm、東で幅50~70cm、深さ50cmの布掘りである。東側部分掘方底面にはSD123Bに見られたような板の痕跡が2~3列見られ、部分的な補修の跡かもしれない。SD172はSD171と同様、盛土層、S X176、土塙174, 175, 194を切り込んでいる。

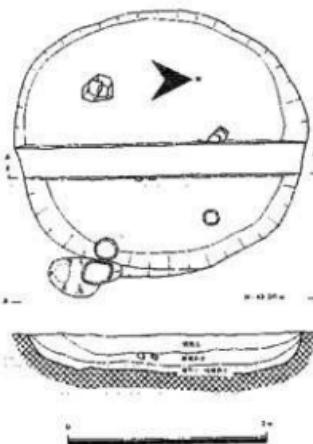
第25図 SK109 土塁 平面図・土層図

**SK109土塁** SK127南側に位置し、東西約2.70m南北約2.90m、深さ約0.35mのほぼ円形を呈し。土質は全体的に軟質で、各層に於いて土器破片（径約2~3mm）3~5%と、炭化物（径約1~2mm）1~2%が混入している。焼土は全く見られなく、底面は素掘りの状態で叩き面は見られない。又中央部の石は頁岩（径約6cm）の自然石で自然破壊されたものと思われる。（第25図、国版20-2・3）

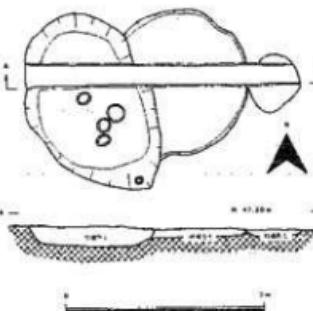
第26図 SK127 土塁 平面図・土層図

**SK127土塁** SK109北側に位置し、東西約1.30m南北約1.50mの楕円形、東西約1.00m南北約1.50mの円形、南北0.50m東西0.60mの楕円形のものが重複したダルマ形で、深さは西側から約0.20m、0.10m、0.07mのものである。これらの土質は同一で、比較的硬く縮っている。土器破片、炭化物は、東側に進むにつれ減少している。焼土は見られなく、底面は素掘りの状態で叩き面は見られない。（第26図、国版21-1）

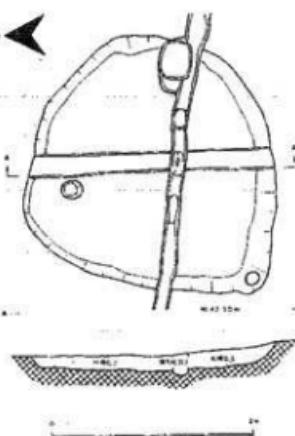
第28図 SK189 土塙 平面図・土層図

**SK189土塙** S K 188 の西側に位置し、東西約2.50 m、南北約2.30 m、深さ約0.15 m の不整棱円形で、S K 188 と同じく S D 171 に切られている。土質は軟質で土器破片、炭化物（径約1 mm）が約1%混入し、焼土は見られない。底部の叩き面は見られない。（第28図、図版21-3）

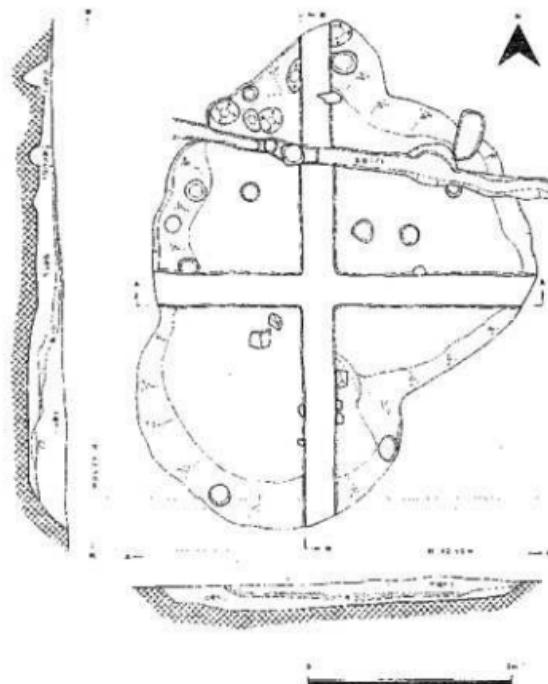
第29図 SK193 土塙 平面図・土層図

**SK193土塙** S K188の西側に位置し、東西約3.55m、南北約4.80m、深さ約0.35mの不整楕円形で軟質土である。炭化物も炭化層を除いて、全体に(径約2~3mm)散在し、土器破片は上面より3~5%, 5~7%, 1~2%と炭化層の所に特に集中している。又焼土は全く見られず、底面は素掘りの状態で叩き面は見られない。南北上層(B—B')に見られる石は、頁岩(径約5~10cm)で自然石で、自然破壊されたものと思われる。(第29図、図版20-1)

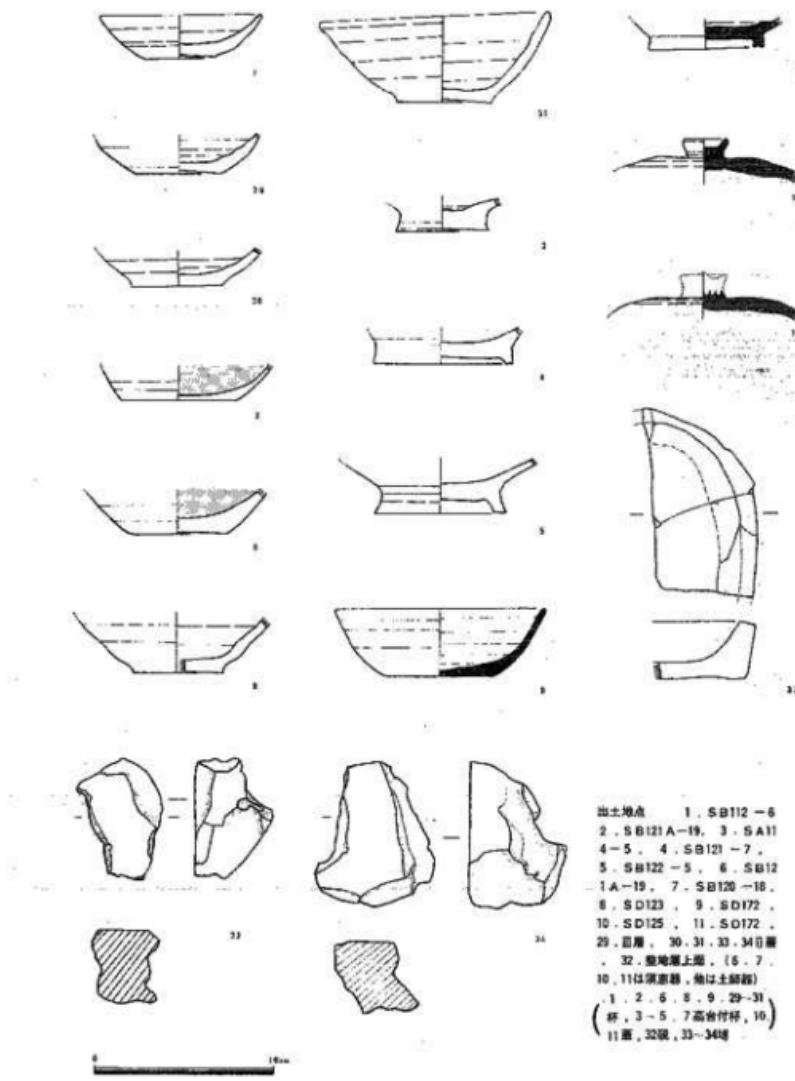
第31図 出土土器・石・地実測図

杯(1~5) 浅黄橙色ないしはにぶい橙色を呈し, 胎土は精選されていて焼成も良好である。

(1)は底部から口縁部にかけてゆるやかに立ち上がる。内面の体部上半にロクロ調整による軽い縦線を形成している。右回転の糸切りで底径の口径比は0.44である。(2)は底部からゆるやかに立ち上がる。器厚は全体的にうすく, 内外とも凹凸がなく丁寧に整形している。内面はヘラミガキされているが摩滅が著しくミガキの方向・単位は判然としない。底部はヘラ切り離しを施している。また, 体部下端から下半にかけて回転ヘラケズリをしている。外面の体部に黒斑が見られる。(3)は高台杯である。浅黄色で胎土は精選され焼成も良好である。高台部分を下から削り出している。その後に右回転の糸切りを施している。(4)(5)はにぶい橙色を呈し, 胎土には砂粒が混入しているが焼成は良好である。ともに高台付杯である。(4)は右回転糸切り離しの後に高台を付している。台部内側と外側をナデて整形しているが, 台部と台部の接合部分の境が明瞭に残り, 浅い沈線状をなしている。(5)は胎土は微細で焼成は良好である。殆ど残っている断面をみると, 高台を付す際に体部下半と底部の間に窪みを作り, そこをアクリとして高台を付している。その後高台の内外面をナデて整形している。

出土地点  
 1. SB112-6  
 2. SB121A-19. 3. SA11  
 4-5. 4. SB121-7.  
 5. SB122-5. 6. SB12  
 1A-19. 7. SB126-18.  
 8. SD123. 9. SD172.  
 10. SD125. 11. SD172.  
 29. 四層. 30. 31. 33. 34. 35  
 . 32. 整地壠上層. (5. 7.  
 10. 11は漆器器. 地は土器器)  
 (1. 2. 6. 8. 9. 29-31  
 杯. 3-5. 7高台竹杯. 10  
 11壠. 32級. 33-34壠)

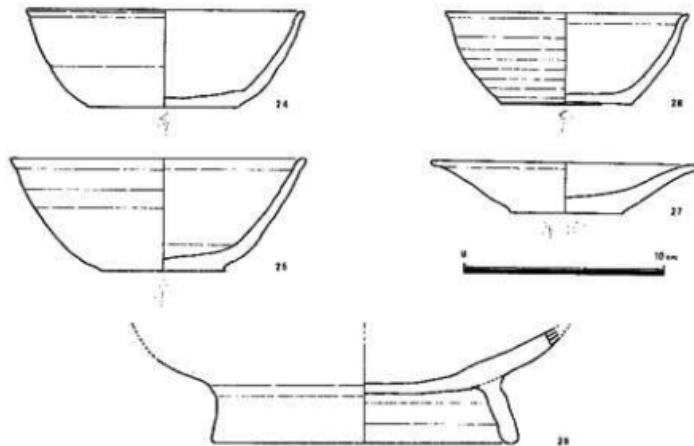
第37図 SK194 土塙 出土土器実測図

土師器が圧倒的に多く出土した。
