秋田県文化財調査報告書第476集
払田柵跡調査事務所年報2011

払田柵跡

—第142次・第143次調査 関連遺跡の調査概要—

秋田県教育委員会
秋田県教育庁払田柵跡調査事務所

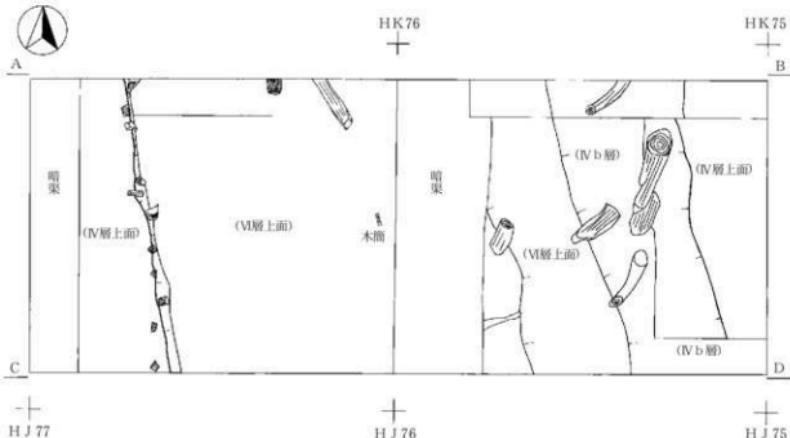
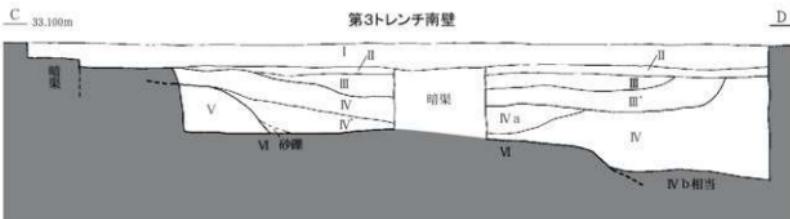
第12図 第3トレンチ 平・断面図

第3トレント I 10YR24/黑色シルト 岸中少・中含む砂と中砂含む水田 水田耕作土 等土
 II 10YR4/3に近い褐色シルト 岸中少・中含む 褐鐵色 土質
 III 10YR2/2 黑褐色シルト 岸中少・中含む To+中砂含む
 IV 10YR4 黄褐色シルト～ヘップ 岸中少・中含む To+灰斑土マツナ 且崩しに二次堆積か
 水成岩 食物質を含む
 V 7.5GY 1.6 綠褐色 土岸中少・中含む To+帶化され湿度 在岸部では砂質シルトとなる
 浅水堆積物 水底等より露出される
 VI 2.5GY 1.4 線張りで暗褐色のシルト層 ラミナ充満 IV-V'層が互層的に堆積 Hb層
 に類似
 VII IV層だが大きなラミナで区切られ砂が少ない部分 IV層～V層～III層と埋没する
 NB 10YR2/2 黑褐色細粒砂質土 岸上とはほぼ同じ構成 V層記録がIV層水流の
 影響を受けた河岸段丘成因の層
 V 10YR2/3 黑褐色シルト 少・中含む IV層により切られる V層相当
 VI 2.5GY 1.4 線張りで暗褐色のシルト層～細粒 10YR4層とI層間に小の凹道による河床

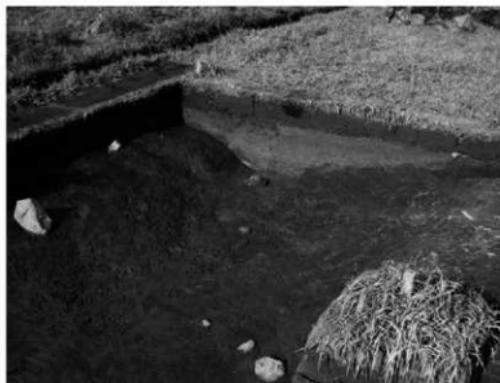
SD 2001溝跡 最終機能面検出状況
(南西→)
火山灰降灰後間もない大洪水により、
広く洪水堆植物（IV層）に覆われ埋没
した大溝跡。溝底に遺物が点在する。

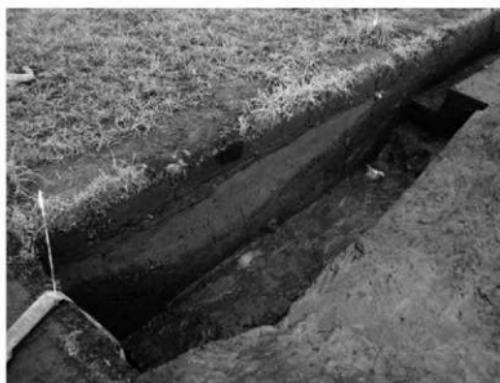
SD 2001溝跡 サブトレンチ状況
(北西→)
壁寄りの遺構覆土から火山灰が確認さ
れたが、溝底までは精査できなかつた。
そのため掘り直しや浚渫など、溝とし
ての管理状況および構築時期について
は未確認である。

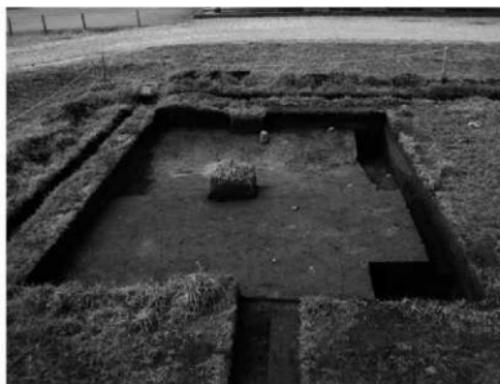
SD 2001溝跡 完掘状況 (南→)
溝の機能や S X 2002盛土整地地業との
詳細な関係については、今後も調査を
継続する必要がある。

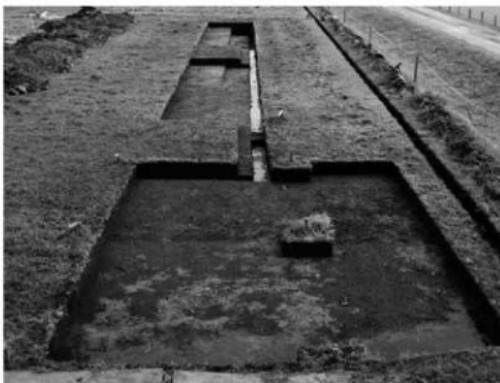
S X2002盛土整地地業 検出状況
(北→)

第1トレンチのH F79グリッド以北の範囲にかけて、盛土整地地業を検出した。またH I79グリッド以北は開田時に削平を受けているが、その影響は小さいと思われる。

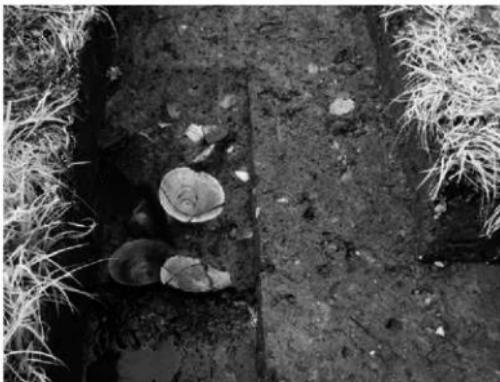
S X2002盛土整地地業 遺物出土
状況（南→）

整地面の上位から複数の完形土師器壺が出土した。盛土整地を行う際、地鎮ために埋置されたものと考えられる。

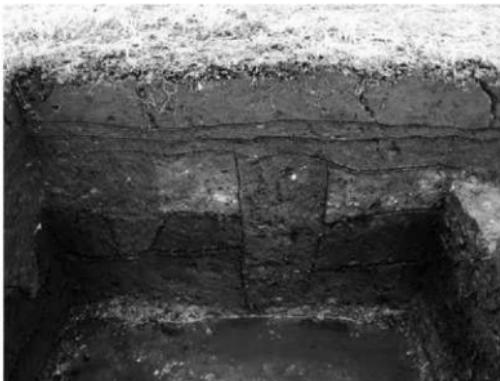
第1トレンチ（北） H L79深掘り
状況（北→）

H L79グリッド南東隅を深掘りし、S X2002盛土整地地業の堆積状況を確認した。整地面に複数見つかった小ピットは、盛土整地を伴い構築された施設に関係するものか。また上面には整地層を母体とする二次堆積（攪乱）層が薄く広がっている。

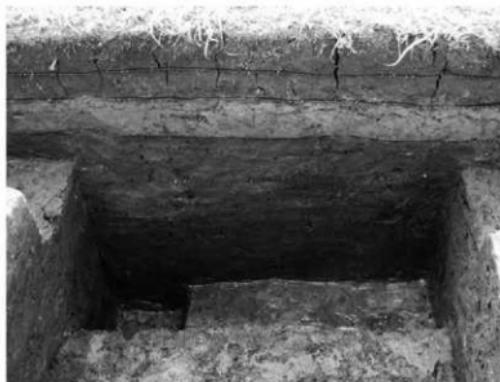
第1トレンチ（中） HH79深掘り
状況（東→）
HH79グリッド付近では盛土整地も厚く、遺物も多く出土する。

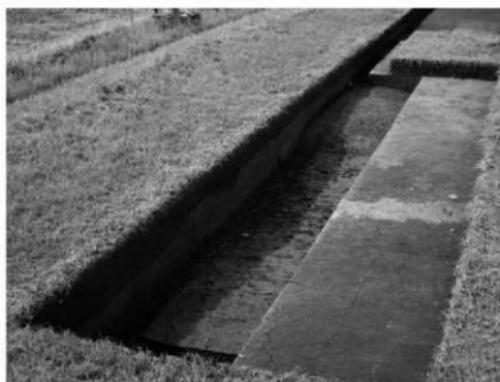
第1トレンチ（南） サブトレンチ
状況（南東→）
トレンチ西半部を10世紀前半代の整地面（包含層）上面まで面的に下げた状況。
HE79グリッド以南は一段低くなっている。盛土整地の南東端部がHF79グリッドで確認できた。

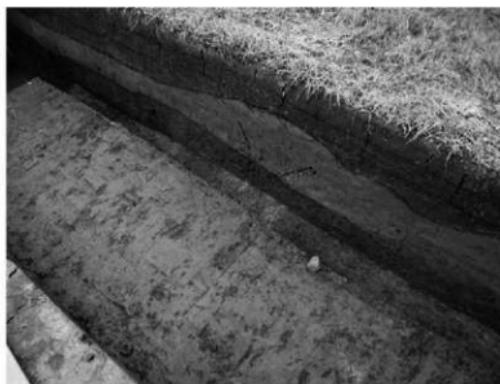
第1トレンチ（南） 火山灰検出状況（北東→）
10世紀前半代の包含層中に、盛土整地上から流入した火山灰がラミナ状に挟まれていた。一定量の遺物も出土しており、盛土整地上面からの流れ込みと考えられる。

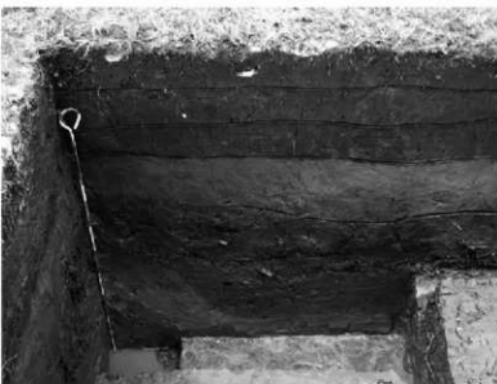
第1トレンチ（南）HD79 深掘り状況（東→）

第1トレンチ南端のHD79グリッドでは、包含層下の地山（VI層）が立ち上がる部分がある。上位に火山灰を挟み遺構の可能性が高いが、第3トレンチから南流する小河道の可能性もあり、今後詳細な調査が必要である。

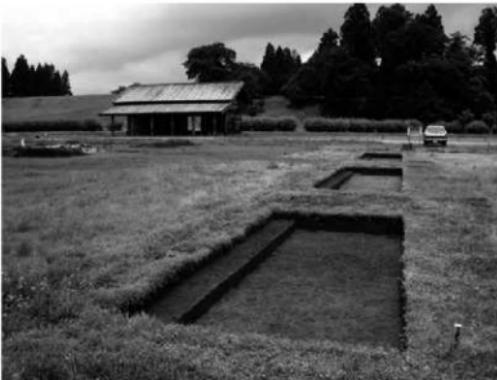
第2トレンチ 完掘状況（南東→）

第2トレンチも同様にIV層に覆われている。長森線辺の微高地から離れるため相対的に低温ではあるが、復元河川の上流側河道は検出できなかった。今後、IV層下の状況を確認する必要がある。

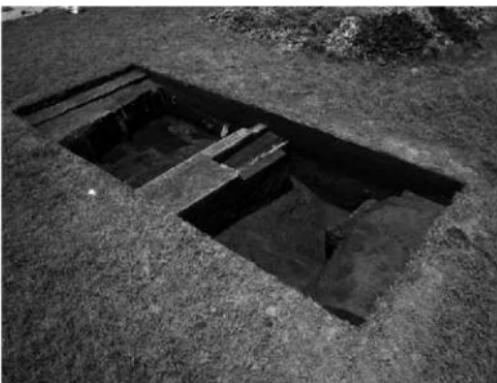
第3トレンチ 完掘状況（南東→）

第3トレンチで検出した小河道は、第94次調査で検出された落ち込み（旧河道）の連続と考えられる。10世紀前半代にはすでに開削されていたと考えられ、しがらみ等を設け近世頃までは継続的に水路として維持管理されていたようである。

第3トレンチ出土遺物は、長森から復元河川に向かう小河道に伴うものであるが、この小河道はIV層堆積前にすでに存在し、IV層堆積後も浸食を繰り返し、しがらみ等を施されながら近世期まで水路として存続したことがわかっている。

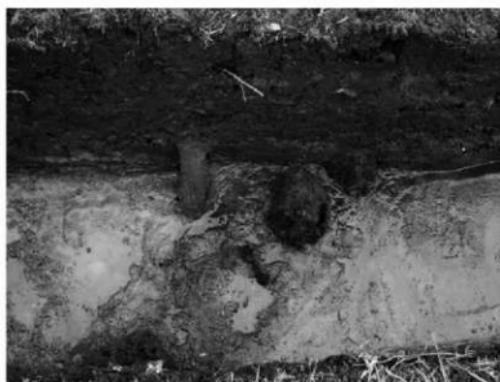
C-7区 外柵材木堀（北→）
角材列の検出状況。

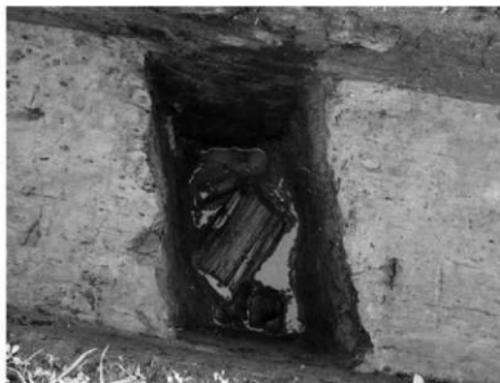
C-3区 外柵材木堀（南→）
布掘り溝跡からの礎板出土状況。

9月12日、C-4区東端部から調査を開始。既設側溝の設置に伴う擾乱を除去しながら、壁面および底面で遺構確認を進める。15日、C-4区と平行してC-3区の掘削も行い、両地区において外柵の布掘り溝跡を確認した。外柵の検出位置は、従来の想定ラインよりも5mほど東側にずれている。26日、C-3区において検出した布掘り溝跡底面から礎板が出土。28日、C-3区の調査を終了。

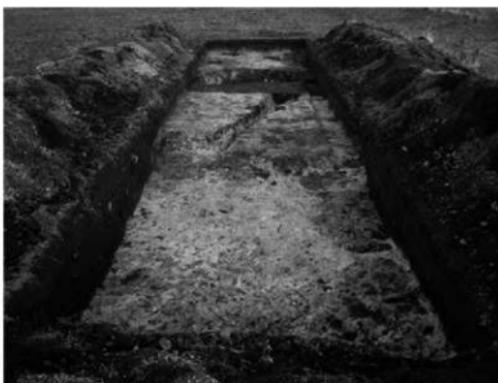
H-2 トレンチ 完掘状況（西→）

2m幅のトレンチを大きく超える大型の堅穴建物跡や井戸跡が検出された。H地区からは9世紀中頃の須恵器環も出土しており、付近に平安時代の遺構が存在すると思われる。
