秋田県文化財調査報告書第22集

胡桃館埋没建物遺跡第3次発掘調査報告書

秋田県教育委員会

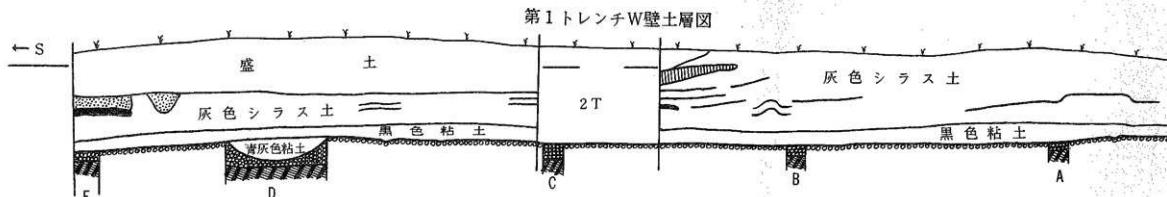
第1図 1

第3次胡桃館埋没建物遺跡
C建物南部トレンチ実測図
縮尺 1/20
水系レベル、2.55M
実測者、豊島、鍋倉。
杉淵、菅原。
本間、安田。
実測日、昭和44年8月4日

(A) 第1トレンチ(第1、7図参照)

その地層位は、盛土→灰色シラス層→砂層→黒色粘土層→礫層→青色粘土層の6層より成っており、シラス層の中に軽石、砂の帶状が隨所に見られる。黒色粘土の厚さは約25cm、礫のそれは15cm程度で、きれいに敷き詰めた状態ではなく粗の状況である。

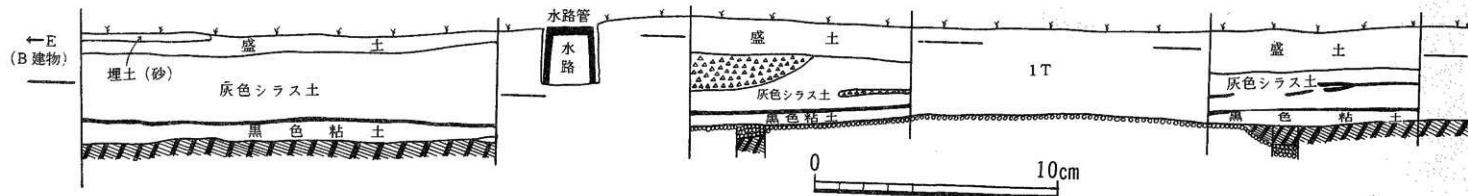
第2図 2

第2トレンチS壁土層図

C建物より南に約10mの地点で1トレンチに直交する巾2m、長さは2つの水路をはさんで30mのトレンチである。1トレンチ同様に地表下1.5mまで掘りさげた結果、板札、須恵器ならびに礫を発見した。大体の層位は1トレンチと同様であるが、直交する中間地域が礫層が密になっており——巾12m前後——、東、西端になるにしたがい礫層のかわり、黒色粘土の下は青色粘土と変わる。しかし、この礫層の状態はあくまでも敷き詰めたものではない——東、西端の青色粘土の下は礫となる——ことは明らかである。また、このトレンチの黒色粘土上面は西から東の方向、つまりB1、B2建物になるにしたがいゆるやかな傾斜をみせている。

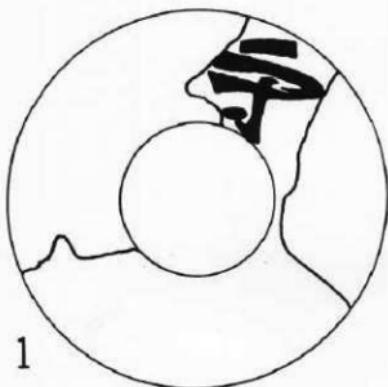
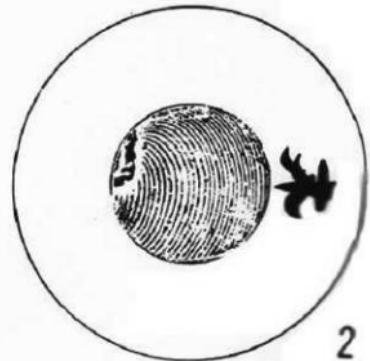
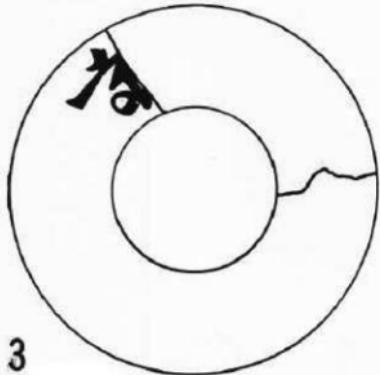
第5図

1. 「守」 S 42年出土 C 建物址東南隅土居付近
(豊能町羽ノ木)
2. 「不」「木」 S 43年出土 B2 建物址西隅内側
(+ +)
3. 「寺」 S 44年出土 B トレンチ出土
(+ +)
4. 「寺」 S 43年出土 B2 建物址南西隅
(豊能町羽ノ木)

次に墨書きについて簡単な考察を加えてみる。前記した如く、墨書き土器は破片を含めて4点のみであるが、図版(6の1~4)本遺跡が発見され調査される以前までは米代川流域には皆無であるという通説^(註)を打ち破る要因を作った点で貴重な遺物であると同時に、内容的にも意義深い遺跡でもある。その銘字は、第1次発見の「守」(No.1)以外は明確でないが、No.3(第3次)とNo.4(第2次)とは同一字型考えられる—「守」か「侍」かもしくはそれ以外の字型かも知れない。またNo.2は「木」か「不」かも断定しかねる段階にある。しかし、これら3種類の字型は、県下における墨書き土器発見遺跡^(註)にはまったく見られない稀有なるものである点に特色を持っている。更に興味深いことは、墨書きを銘記しているこれらの須恵器は、いずれも茶褐色または赤褐色を基調としており、煤付着の須恵器が多く見られる中で胎土、焼成とともに良好なる点にある。

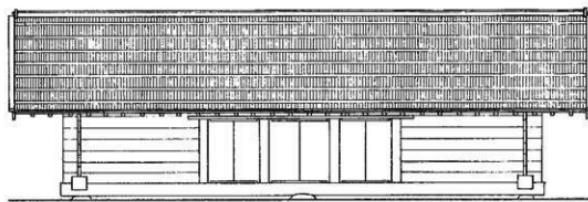
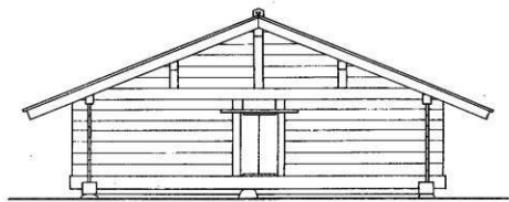
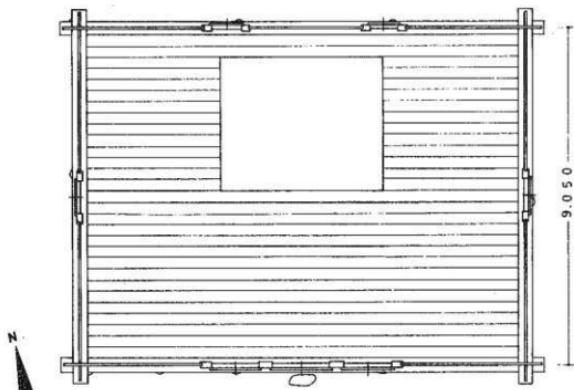
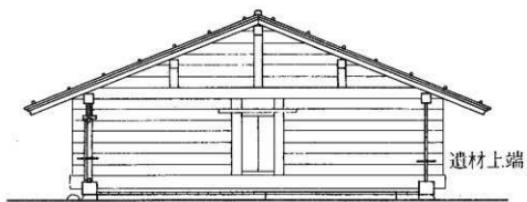
第10図 C建物復原図

南面

東面

平面

断面

C建物では両落ちの発見によって、より具体的な資料が得られたわけであるが、軒の出が1.6m近いという事実からすると、建築の一般的な比例からみて軒高は2.2~2.3mほど、壁板にして7~9段分ぐらいであつたものと推定される。屋根はおそらく切妻であったろう。

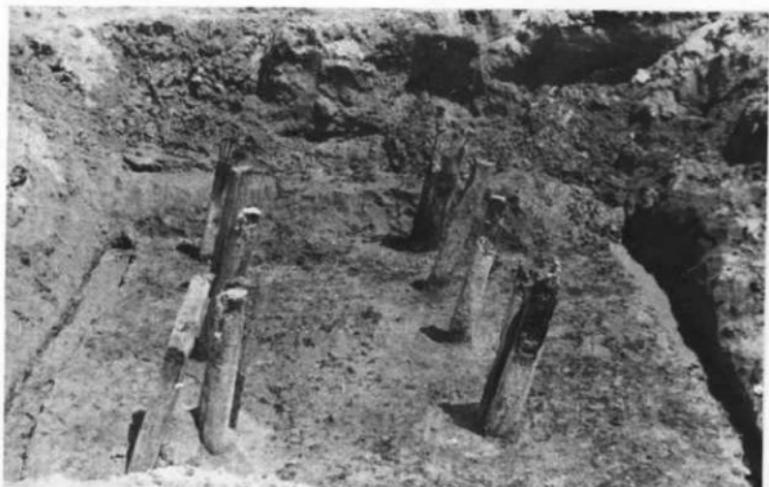
建物遺構（高床式？）西より写す。

3次調査で4トレンチから発見された遺構は、高床式建物の床下束柱と認められる柱群である。その位置はB2建物の両側1.5mへただったところである。

束柱は総数10本で、東西行に5本づつ南北に対になって並んでいる。ただし西端では2本の柱が附着して立てられている。したがって柱間でいうと東西3間、南北1間ということになる。実長は概略東西3.1m、南北1.9mである。

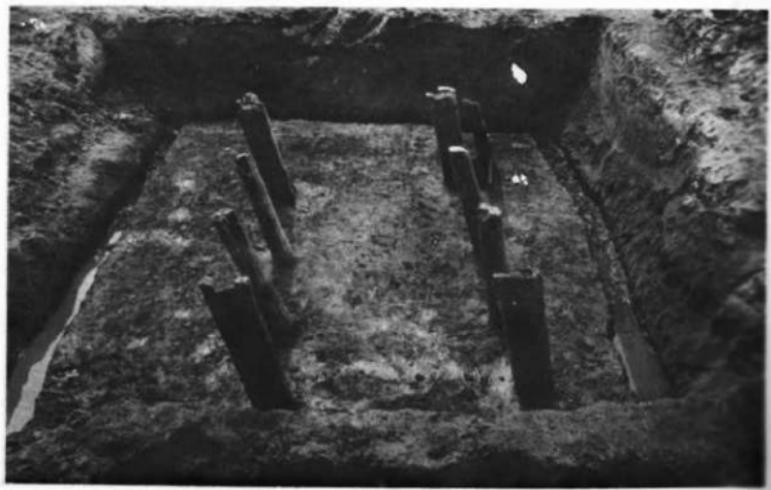
建物遺構 東より写す。

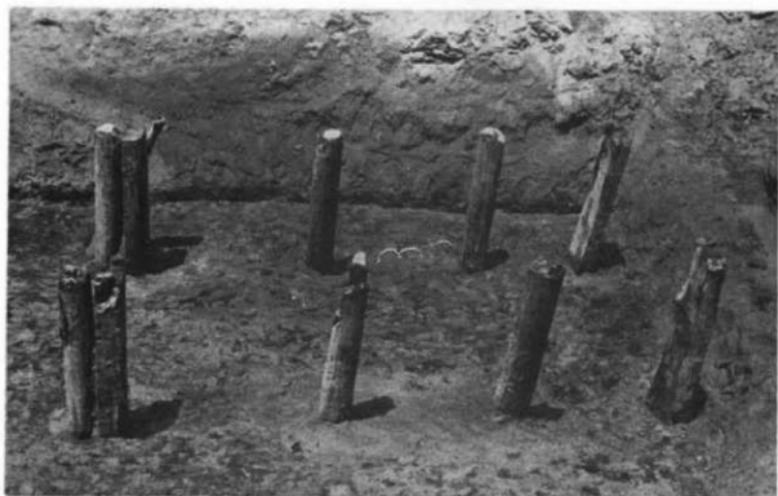
建物遺構、南より写す。

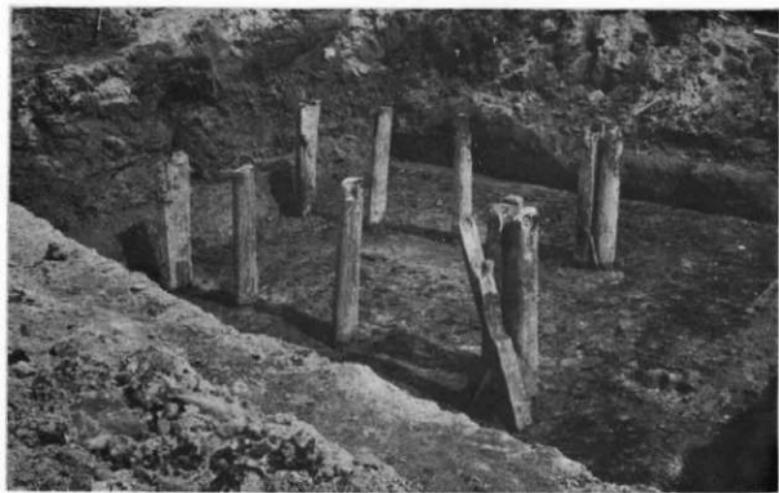
建物遺構、東北より写す。

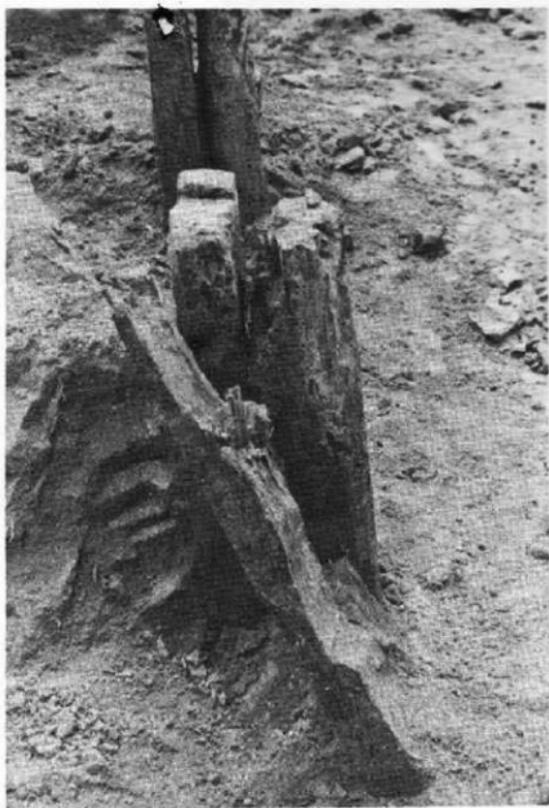
図版第5圖

建物造橋梯子の状態

また、このトレンチ内で特異なものは、北西隅の丸・角材に架設された状態で発見された梯子である。（第5図上参照、10頁）

残存部分だけで長さ1.3m、幅15cm、厚9cmの杉材で加工されたもので、上面の両側に僅かながら面取りを採用しているかなり精巧な梯子である。その足場となる箇所は、2段あって、その深みは約4cm前後で浅い幅のもったU字型を成しているものである。

北西隅からは梯子が斜めに立った状態で（原状のまゝかどうかは問題であるが）発掘されている。これは巾13cm、厚さ9cm、長さ1.3m（上部欠損）あり、足掛りの段を2段残している。段のピッチは46cmである。工作跡から当初3段はあったと見られるので、当初の全長は1.7~1.9mになるものと推定される。
