弘田柵跡調査事務所年報 1978

# 弘田柵跡

—第12次補足・第13～22次発掘調査概要—

秋田県教育委員会  
弘田柵跡調査事務所

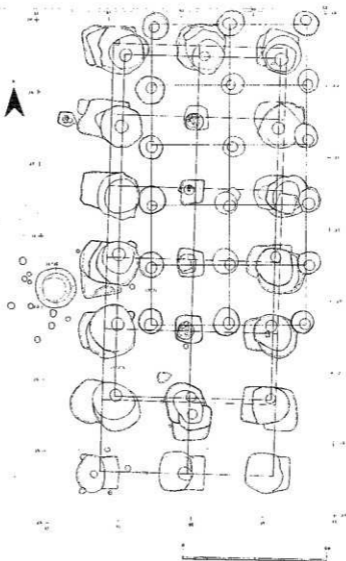
第3図 東脇殿

### (1) 東脇殿跡 (第3図、図版2~4)

正殿跡南東に位置する総柱の南北棟建物である。昨年度の調査では第Ⅰ期から第Ⅵ期までの確証を得ることができなかったが、柱穴の切合関係から全6期建立の建物と実証できた。

東脇殿建物は全6回の建立を確認した。すなわち、第Ⅰ期—S B 120建物、第Ⅱ期—S B 121 A建物、第Ⅲ期—S B 121 B建物、第Ⅳ期—S B 121 C建物、第Ⅴ期—S B 121 D建物、第Ⅵ期—S B 122建物である。建物規模を柱間からみれば、第Ⅰ・Ⅱ—6間×2間、第Ⅲ～Ⅵ期が5間×2間である。建物面積は第Ⅰ・Ⅱ期が約129.6㎡、第Ⅲ～Ⅴ期が約92㎡、第Ⅵ期が約82㎡と3段階にわたる縮小傾向をもっている。建物の桁行方位は、柱痕跡を確認できるS B 121 Dが約N3°E、S B 122が約N1°10'Eであり、第Ⅰ～Ⅵ期建物方位も建物位置から推測すればS B 121 Dに近い数値といえよう。
