来住廃寺

KISHI TEMPLE SITE

松山市教育委員会

- 1 本書は、松山市来住町に所在する来住庵寺跡の、1977年度に実施した発掘調査と1978年度に行った発掘調査の報告書である。
- 2 第二次調査（1977年度）は協和道路株式会社から松山市教育委員会が委託されて実施し、第三次調査（1978年度）は文化庁から国庫補助を受けて松山市教育委員会が実施した。
- 3 本書の執筆は次の各氏による。各項目の分担者はそれぞれの項の文末に氏名を掲げた。

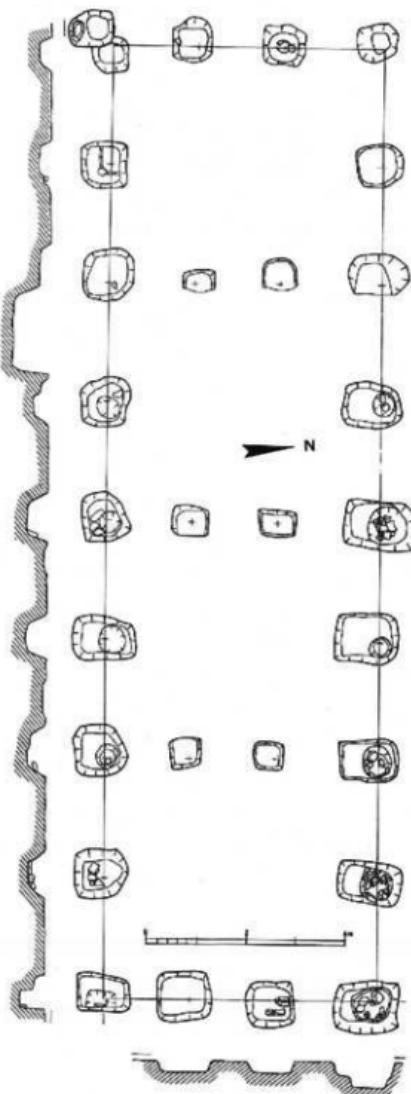
第26図 僧房実測図

B 僧 房 (SB01)

講堂の西北22mの位置で検出した桁行8間、梁行3間の東西棟の獨立柱建物である。桁行総長は19.2m、梁行総長5.5m。建物方位は真北に対し北で1度東に偏している。西妻柱列の柱穴が西面回廊の西側柱列の柱穴と重複しており、この重複関係から回廊に先行して建てられたことがわかる。北側柱列の北第1・第5などの柱穴底に瓦を置いたものがある。側柱列・妻側柱列とも柱穴は方1.0m大である。桁行の東から2間目、4間目、6間に側柱列よりもひと回り小型の方0.8m大の柱穴を南北方向に2個ずつ配し、全体を

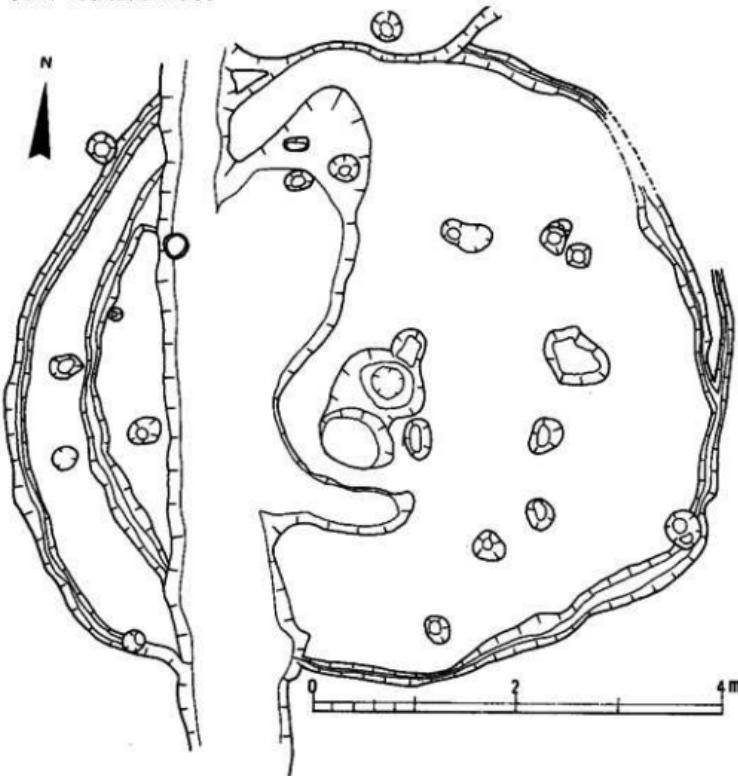
第33図 竪穴住居 S B21 実測図

S B21

北調査地区の東南部で検出した円形の竪穴住居である。溝 S D31が竪穴住居の中央西寄りを南北に貫通し、掘立柱建物 S B02の西側柱列の南第1の柱穴が東北部の周溝と重複している。また北壁を S K53が重複して破壊している。後世の削平が著しいので、地山面にわずかに周溝をとどめているだけで、壁はほとんど遺存していない。プランはほぼ正円形に近く、径 6 m を測る。周溝は断面 U 字状をなし、幅 0.1 m ほどのものである。S D31の西側では、周溝が二重にめぐっているので、竪穴住居が二つ重複している可能性が高いが、削平が著しく明らかでない。床面では 16 個の小穴を検出した。これらのうち東側の規模の大きな 2 個を主柱とみてよいかもしれない。中央部には炉跡とみられる焼上を検出したが、小穴と重複しており、完全には残っていない。住居内の埋土からは弥生式土器が出土しているが、いずれも細片で実測困難である。

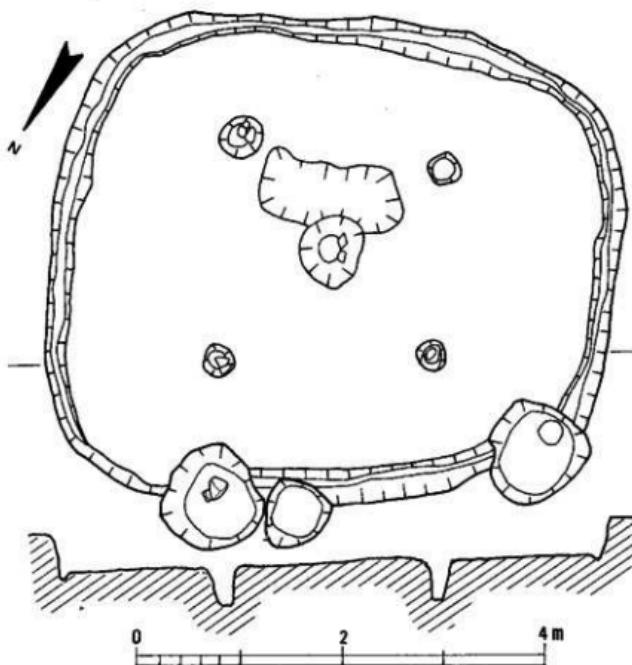
第34図 竪穴住居SB22実測図

SB22

北調査地区的西南部で検出した隅丸方形の竪穴住居跡である。回廊および掘立柱建物SB03の北側柱列の東第5の柱穴と重複している。東西5.3m、南北5.1mで東西がわずかに長く、細かくみると東側の1辺よりも西側の1辺がやや短い。壁にはV字状の周溝がめぐっているが、北の隅丸部にあたる位置で一部溝が切れている。ここに入口が設けられた可能性がある。周溝の幅は0.4m、深さ0.3mほどである。床面では柱穴3本を検出しているが、他の1個は回廊の西側柱列の柱穴と重複したことによって失われたものとみられる。柱穴の径は0.3m、深さ0.3mである。柱間は東西が2.1m、南北2.2mでわずかに南北が長いが、辺のはば2分の1の距離をとって配置したものとみられる。床面は平坦で凹凸が比較的少ない。床面の中央部には炉跡が検出されており、南寄りに灰跡が不整形に広がっている。住居内からは後期の弥生式土器が出土しているが、後世の削平によってかなり破損しており、もとの遺存状態をとどめるものが少ない。

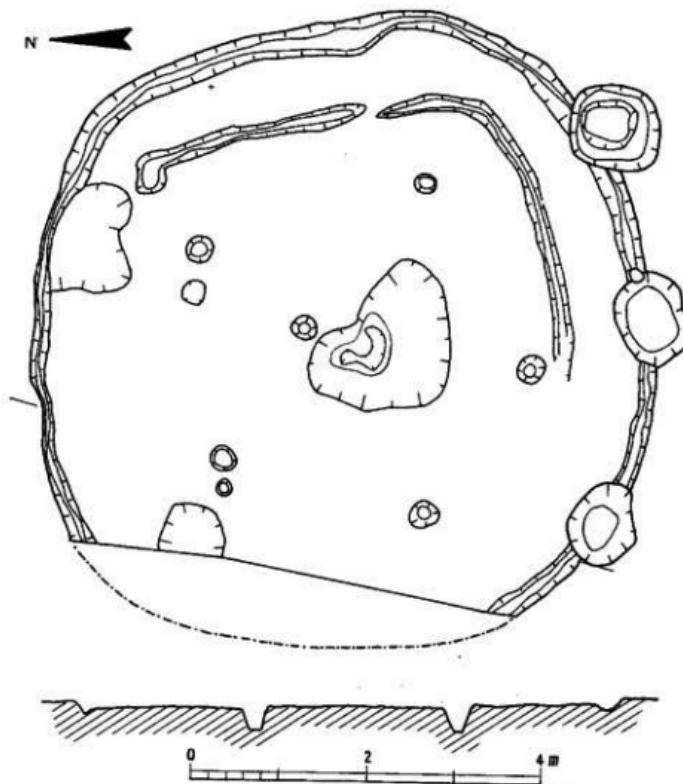
第35図 竪穴住居 S B23実測図

S B23

調査地区の西端部で検出した円形の竪穴住居である。南北部分で獨立柱建物 S B03およびS B06と重複している。径7mを測る。壁面にはU字状の周溝がめぐっている。周溝の幅は0.3m、深さ0.25m。壁面の掘りこみは、南と北でわずか4cm差があるだけで、ほぼ平坦である。床面からは、小穴を14個検出した。この小穴群のうち、中央部の5個が主柱として掘削されたものとみられるが、中央の位置にも柱穴が1個あるので、これも加わった構造となるかも知れない。柱の径は0.3m、深さ0.3mほどである。床面の中央部には焼土があり、炉跡とみられる。東壁面から南壁面付近にかけて、U字状の溝を検出した。この溝の内外で床面の段差

はみられない。溝は全体にめぐっていないので、竪穴住居が重複した周溝とみるのも困難である。住居内での区画を示すものとみなしておく。

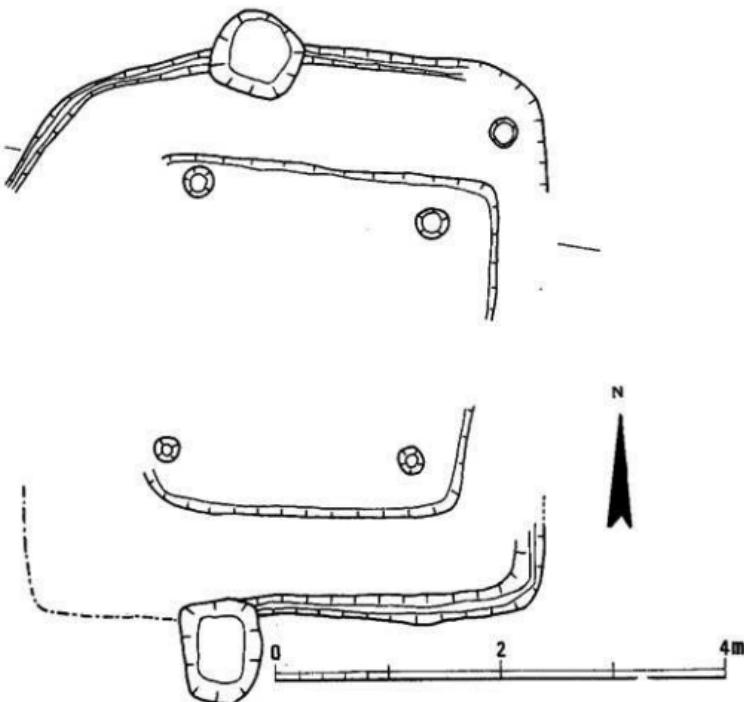
第36図 竪穴住居SB24実測図

S B24

北調査地区の北半部で検出した方形の竪穴住居である。回廊と傍房 S B01と重複している1辺5mを測る。ほぼ直角に折れる周溝が南と北とに残っている。床面ではわずかに段をなすベット状の遺構を検出したが、床面では炉跡は検出していない。また床面で5個の柱穴を検出したが、うち北東隅のものは掘りこみも浅く、補助的なものとみてよい。柱穴は径0.25m、深さ0.3m。柱間は竪穴住居1辺の2分の1の長さをもって配置されたものと推測される。かなり後世の削平が著しく、少量の土師器を出土しているが、量は少なく、図化できるものも少ない。

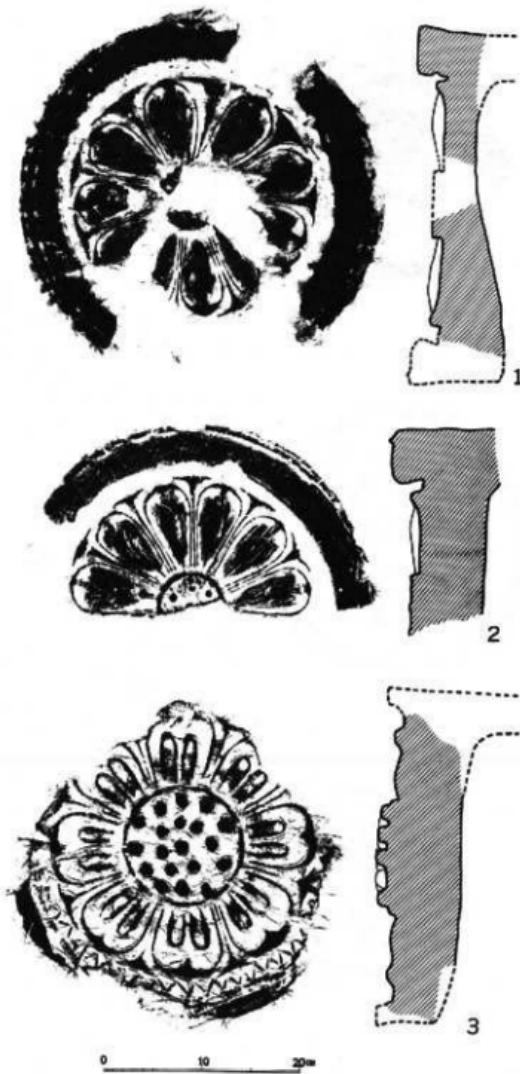
第39図 軒丸瓦実測図 I

がやや狭く、11弁のうち1弁だけ重弁を含んでいる。厚肉で強く反転している。中房は突出し、 $1+6$ の蓮子を配する。外区は幅広く、高い縁をついている。外縁の端に、I型式と同じく1本の圓線がある。瓦当の厚さは2.5cm。瓦当と丸瓦との接合は、瓦当上端部に近いところに櫛状の工具で、刻みをつけて接合している。焼成は良好なものが多いが、1個だけ悪いものがある。

III型式は内区に複弁8弁蓮華文を配し、経の大きな中房に $1+7+11$ の蓮子をつけ、外区には線鋸歯文を配したものである（第39図3）。内区の蓮華文と外区の線鋸歯文との間には界線をつけず、内区の蓮弁に接するように線鋸歯文を密につけている。外縁は傾斜縁である。瓦当と丸瓦との接合は、溝を掘り丸瓦をはめこんでいる。焼成は良好である。

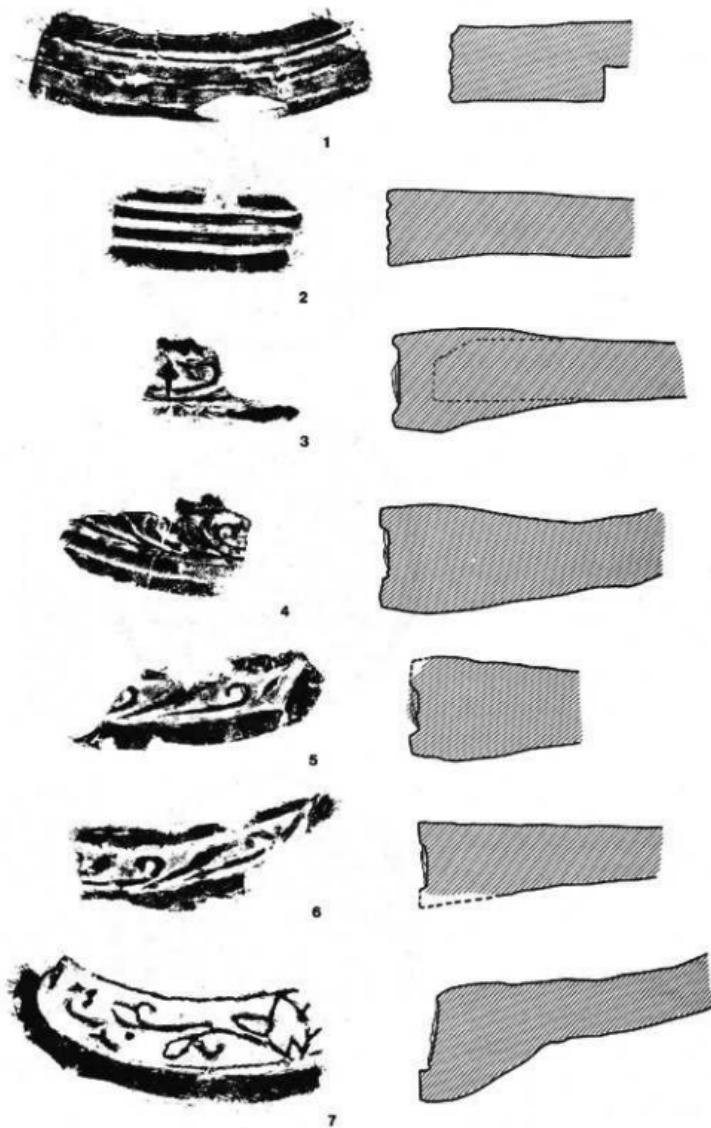
第42図 軒瓦実測図

II型式は4重弧文軒平瓦である。顎の形態は直線顎からなる。I型式と同じくヘラで文様をつけている（第42図2）。

III型式は均整唐草文軒平瓦である。上下の外区と脇区とを区画する界線のないものである。文様は主葉と第1支葉が反転せずに連続して表現されている。中心飾は菱形状をなし、下から派生する。顎

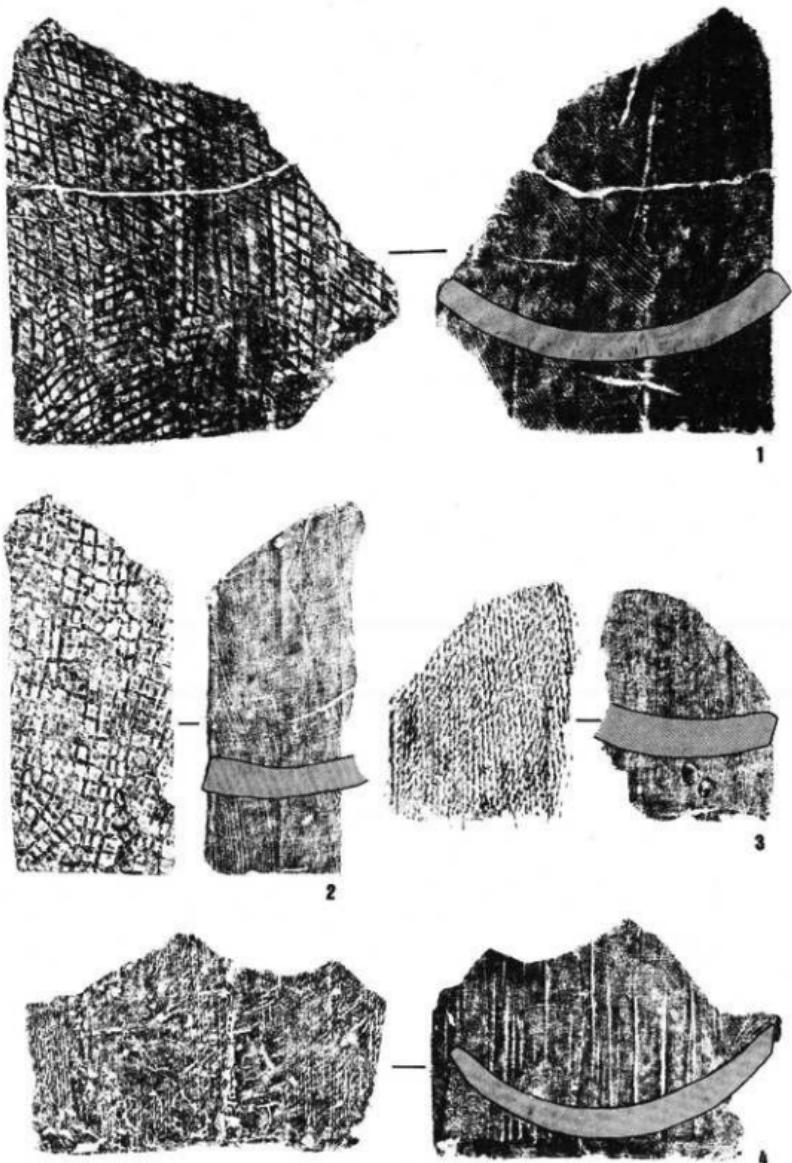
第43図 平 瓦

平瓦の第一次成形は、大半が板状に切断した粘土を桶状の成形台にまきつけて製作した桶巻作りによるものであるが、平瓦凸面に布目痕を残す1枚作りによるものもみられる。第二次成形の叩きしめには、叩き板に格子目・斜格子を彫刻するもの（A-1～7）、無彫刻板による叩き、太繩・細繩を板に巻きつけたもの（B-1～5）がある。また平面凸面に粗いカキ目を施したものもある。第二次調整は多い順にあげると、細繩叩き目（138個体）、格子叩き目（20個体）、斜格子叩き目（19個体）、無彫刻の叩き目（10個体）、太繩叩き目（7個体）、カキ目調整（6個体）である。凹面にはいずれも布目がある。焼成は、青灰色を示し硬質なものと、焼きのあまい茶褐色のものとがある。格子叩き目に硬質のものが多い。

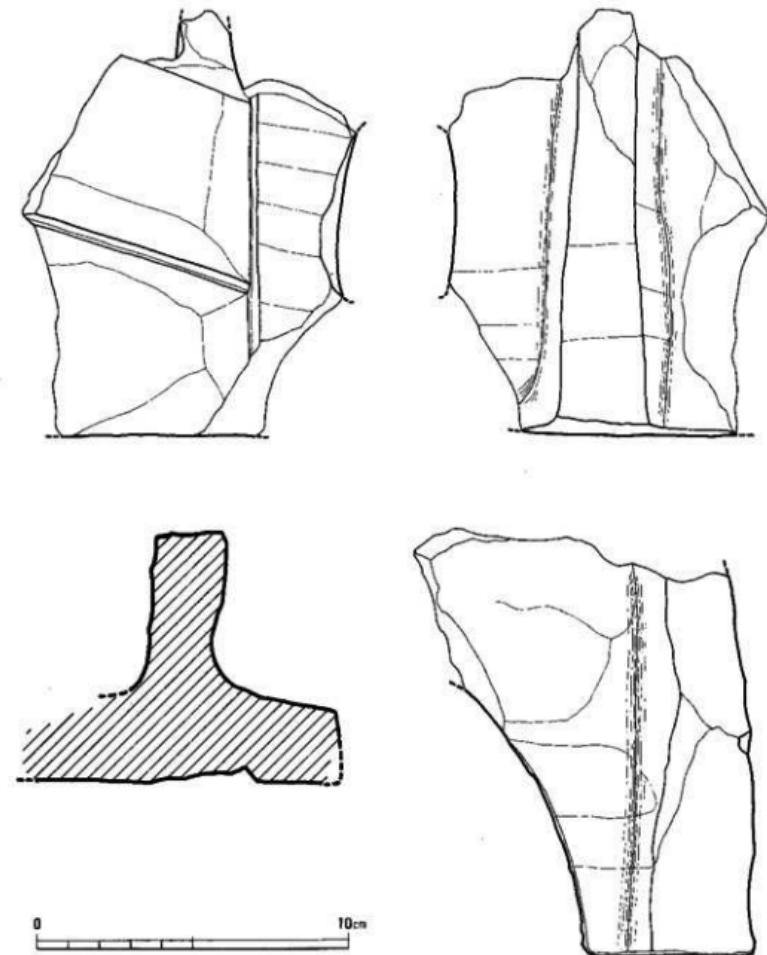
第47図 鶴尾実測図1

2個体の鶴尾破片が出土した。1つは鶴尾の腹部に近い位置の下端部の破片で、鰯の一部と凸帯部分にあたるものである。鰯は段状をなしており、外面はヘラケズリして調整する。たて方向の凸帯もヘラケズリして調整する。腹部側の部分には下部中央につけられる弧状の刺りかきがある。腹部はナデで調整しているが、弧状の刺りかきの部分は丁寧にヘラケズリしている。器壁の厚さは2cmほどで、薄手のものである。淡灰色で焼成はあまり。

鰯部の破片は、前者とは異なり、段をなさず、沈線で表現するものである。鰯部の最大幅は11cmで、だいに狭くなる。内面はナデているだけであるが、外面はヘラケズリする。器

壁は2cmほどの厚さである。また下端部の破片は、下端の厚さが4cmで、ほかは薄く2cmほどで、ゆるく内窓する形態をなす破片である。内面の調整はなでただけで、指痕を一部と認めているところがある。外面調整は表面の遺存状態が悪く明らかでない。淡灰色で焼成があまい。以上の2個体の鶴尾では、鎌が段状をなす前者の方が先行して製作されたものとみられる。それぞれの破片の想定位置は第46図に図示したとおりである。 (小笠原好彦)

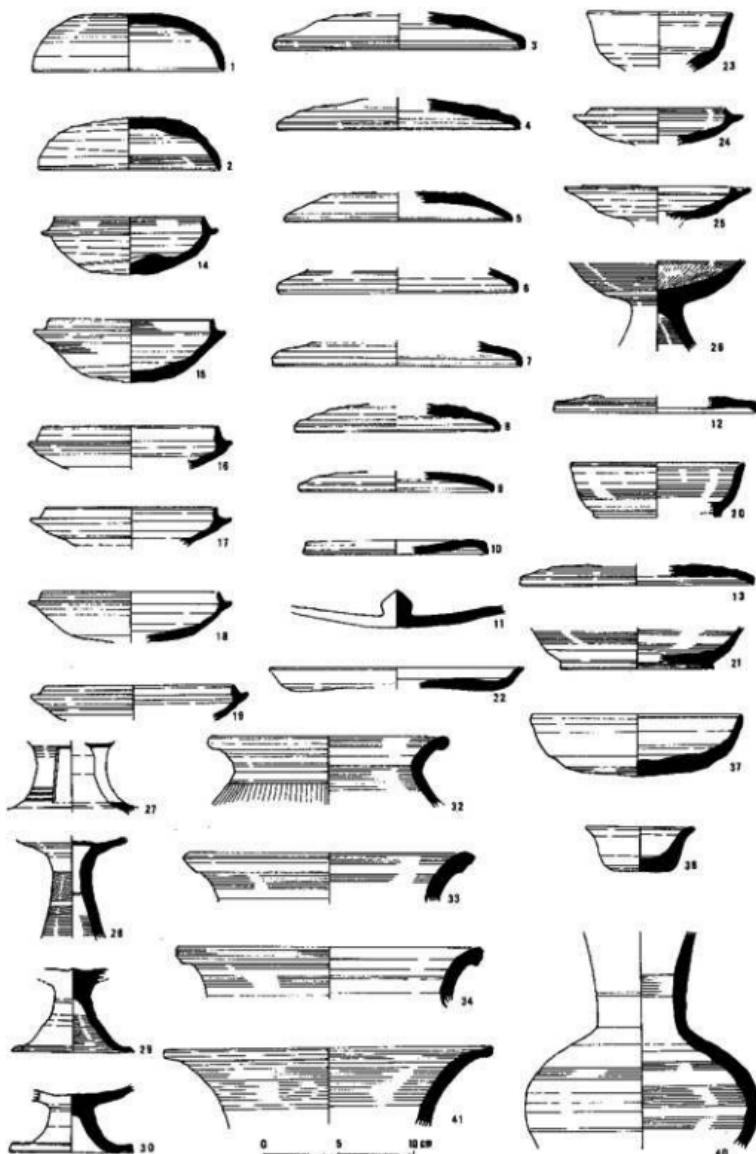
第49図 須恵器実測図 I

高杯 (第49図23~31)

23は有蓋高杯であり杯部口縁の立ち上がりは外上方向に外反し、口縁部外面より内面にかけて丁寧な横ナデを施している。脚部は欠失している。24と25は有蓋高杯の杯部である。立

ち上がりは低くやや内傾しており、端部は尖り、受部は水平である。全体に浅く扁平であり受部より内面にかけてナデが施されている。26~31は底部及び脚部であり全体に脚が短くなり、27のみ二方向一段透してある。基部は細く裾部に至って大きく広がる。脚端部は稜をなし丸く仕上げているもの(29, 31)と端部がやや上方にもち上げられ直立におさめられる(30)ものとがある。

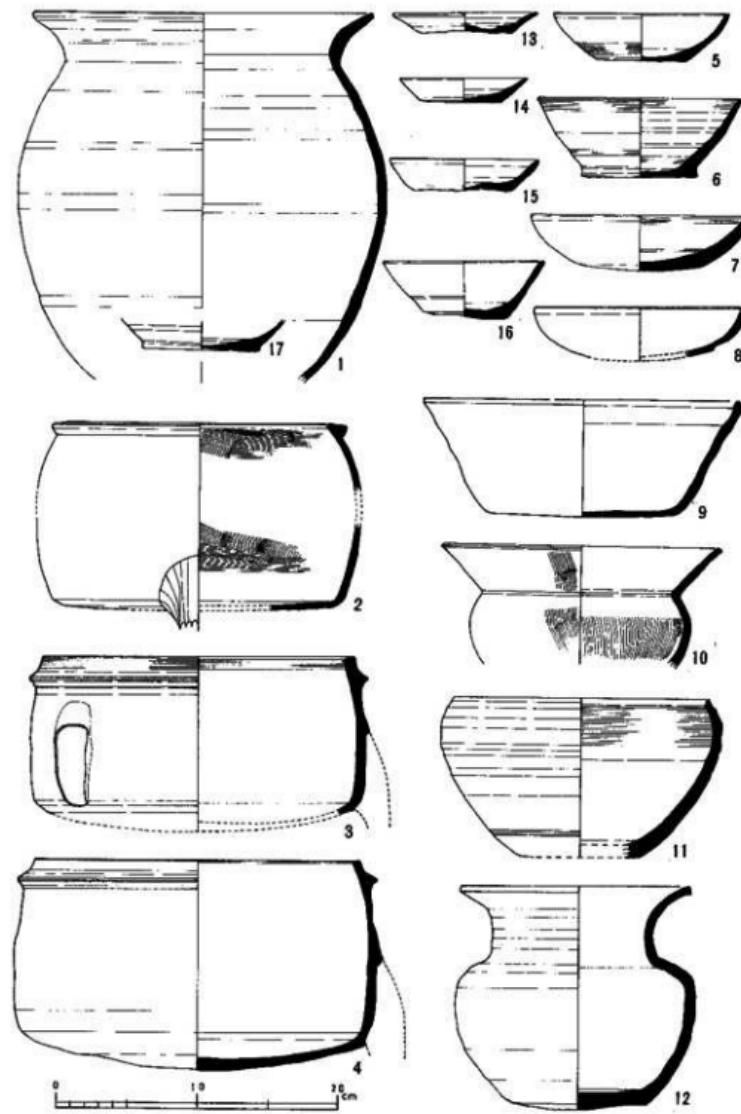
第51図 土師器実測図

出土数は少なく、壺形土器1・2は、鉢形土器10・11、壺形土器7・8、皿形土器13～15、壺形土器5・6・16・17がある。本土器の内壺形土器にみられる2の長頸形土器は、胴部が扁球形をなし、扁平球の胴部高に対して、口頸部の高さは2倍の器高を取る漏斗状の口頸部となるものが多い。内部は成形時の指頭痕を残している。器表面は丁寧な箠磨研となっている。底部は乳頭状の平底となっている。胎土は精成され焼成もよい、色調は器表面が赤褐色であり、内壁部は黒褐色で描目整形をなすものもある。長頸の壺形土器以外の土器は、いずれも胎土は精成されているが、器の成形はやや雑なつくりとなっている。壺、甕、壺等には、あきらかにロクロによる横ナデ痕を残すものがある。壺の底部では、範切り、糸切底等があり時代差が明らかに見られる。

上鼎は4個体検出されたが、いずれも手づくりね製である。鍋部の外面には粘土紐の積みあげ成形の様相を呈する凹凸が頗著に残り、無数の指圧痕が残る他に縦ナデの櫛毛目が部分的に見られる。鍋部の内部は、横ナデによる刷毛目仕上げが入念になされている。脚部では指圧痕が残り、掘りしめによる成形の様相がうかがえる。鍋部と脚部はそれぞれ別個につくられた後、はりつけたものである。底部はいずれも平底で器肉は薄くなっている。底部の曲面に沿って平行の叩きしきめがいずれも見られる。鍋部及び脚部の外側には煤が付着し、また脚部の内側はよく2次焼成され煤は付着していない。鍋部の内部には、いくらか有機物の付着物が見られるものがある。鼎部は先足が正三角形位置になるように配置され、脚部の取り付け位置は底部の曲面部に近くはりつけられている。

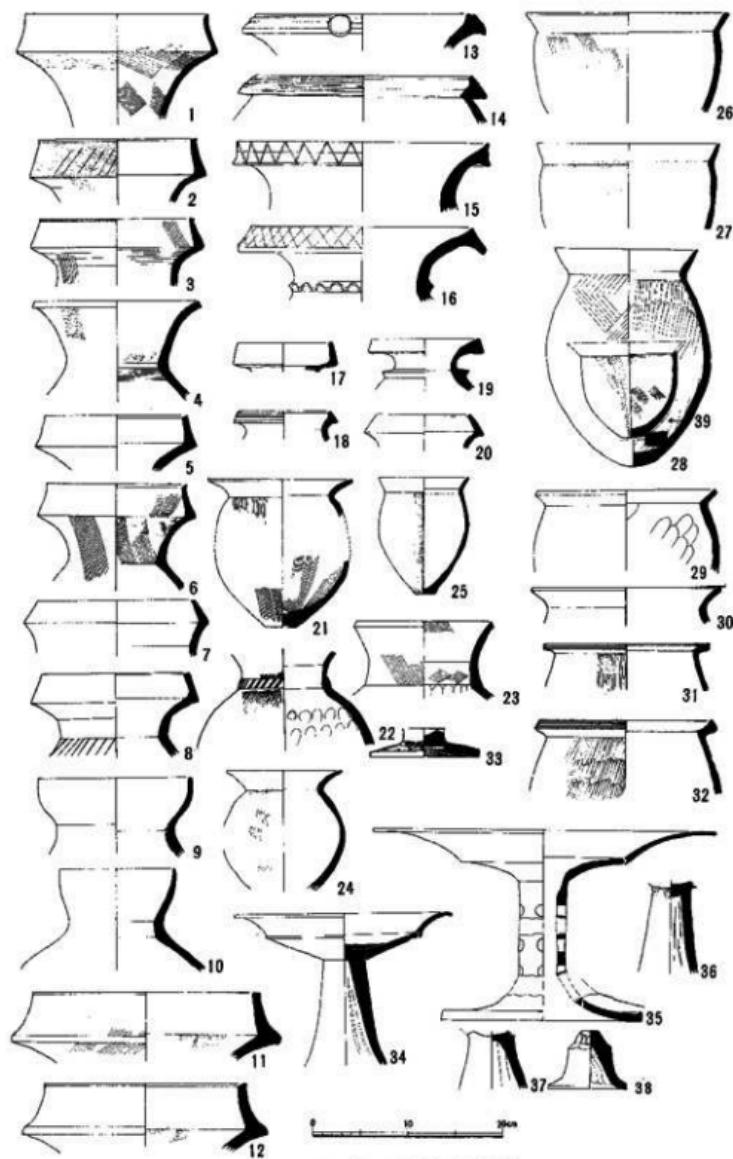
第52図 弥生式土器実測図1

複合口縁を有する壺形土器には短い頸部をつくるI式（1・3・7・8・15～19）と頸部を持たないII式（6・9・12）がある。I式では球形ないし卵形の胴部より内弯しながらすばめられて頸部をつくり大きくくびれて外反したのち、内弯気味に漏斗状の口縁部をつくる。この口縁端部の上面に、環状の内傾した円筒帯をはりつけて複合（重層）の口縁部をもつものをさす。II式は口縁部のつくりはI式と同様の工程と手法による形式の壺形土器であるが、わずかに頸部に直立（若干外反）するところにII式の特色がある。底部は欠失しI、II式ともに不明であるが、いずれも平底であるとみている。

頸部で大きくくびれて外反したのち、口縁上部で内弯して立ち上がり腕状の口縁を持つもの（9・10）、外反して漏斗状をなすものとがある（4・23）。前者の口縁部は内外面とも横ナデ調整を行っている。13、14では口頸部を櫛描きによる調整を施している。頸部内面に指頭痕を残す14とこれを櫛の横ナデによる13がある。

39は鉢型土器で、口縁部は欠失している。器肉は不均一であるが頸部より底部に向ってゆっくり肥厚して平底の底部となる。器面は内外面共に斜向の櫛描きによる整形である。内部の櫛目は器肉の不調整による波打ちがみられる。色調は黄褐色で焼成は悪い。

26・27も鉢型土器であろう。底部を欠失しているため不明である。口縁部はくの字状でくびれ部に棱をなしている。口縁部と内面を横ナデ調整を施している。器外面は櫛描き整形で仕上げている。28では煤が付着している。器肉は一定でない壺形の土器である。

壺用蓋型土器33がある、つまみ部分をわずか欠失しているが、径11.8cmの円形の土器でつまみ部分はあげ底状の平底を呈する開いた笠形である。内外面を櫛描き調整がなされている。

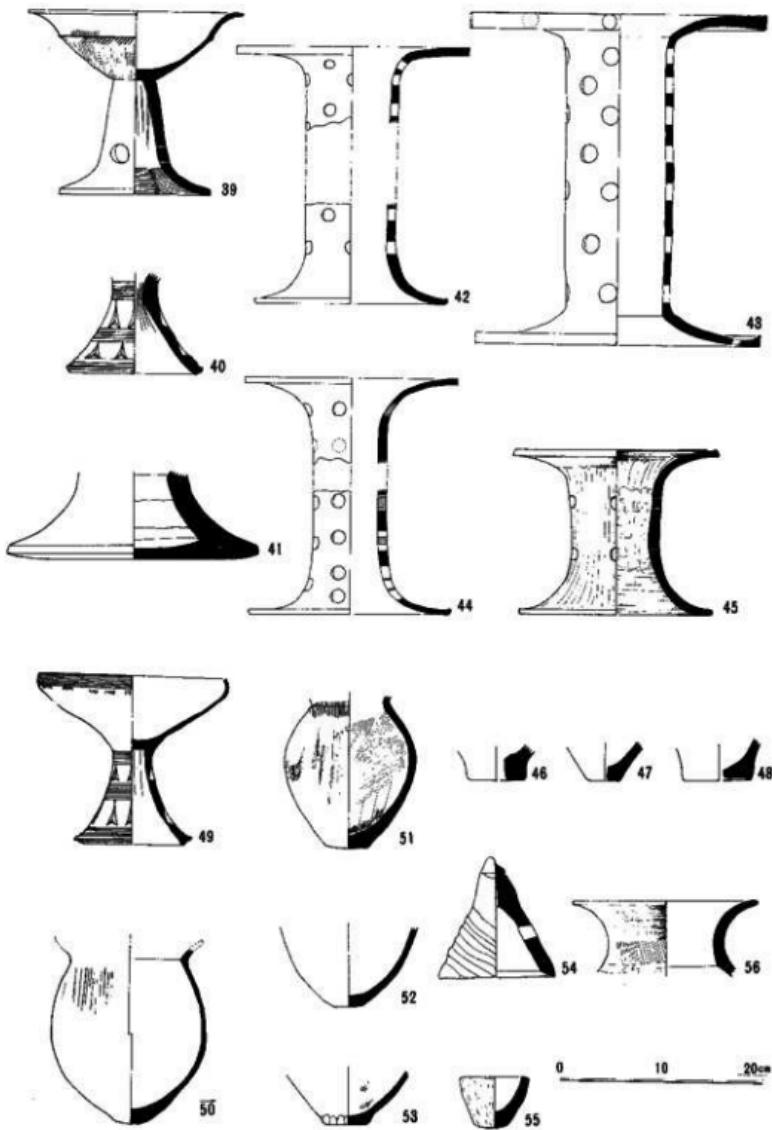
第53図 弥生式土器実測図II

43は4段と3段の円孔を5方向にうがっている。円柱部の内面は指頭痕を残した荒いナデ仕上げとなっている。大きく開かれた裾部の端部はこころもち立ち上がり端面をなす。端面にはわずかに疑凹線を1条めぐらしている。円柱状の胴部は中央部分がふくらみをもつ。上縁は大きくくびれて内窓して水平状に開いている。上縁端は胴部に平行した端面をつくり範磨研を丁寧に行った後に円形の浮文をはり付けている。浮文部分には斜向に範先により脱落防止の範傷が施されている。柱状胴部の内面以外は丁寧な範仕上げとなっている。円形の透孔は最終行程で施され、直径1.5cm。

42は1より小型の土器で、胴部内面は棒状調整具による斜方向の形成がなされている。下縁の径は上縁径より小さいつくりとなっている。裾部より胴部へ大きく内窓して立ち上がり胴部でこころもち外窓したのち大きくくびれて水平に開いた外縁となっている。外縁端面は垂直に範切りされ丁寧な磨研となっている。胴以外は37同様の仕上りである。透孔も同様であるが、最上段の円孔はくびれ部に施されている。44の下縁部から胴部への立ち上がりや、仕上げは類似しているが上縁部は胴部より大きく内窓しながらくびれて断面朝顔状の上縁となっている。円形透孔は現段数5段と6段が4走向に透孔されている。45は鼓形器台で2段

に4走向に円形透孔をもつ土器で、下縁部より大きく内窓して立ち上がり直立した胴部をつくり再度大きくくびれた後内窓しながら大きく開いた上縁部となっている。上縁端面は内傾している。胴部内面は共通した仕上がりとなっている。その他の器面も窓ナデ仕上げであるが上縁部の内外面は横ナデ仕上げとなっている。器肉は胴部で肥厚している。

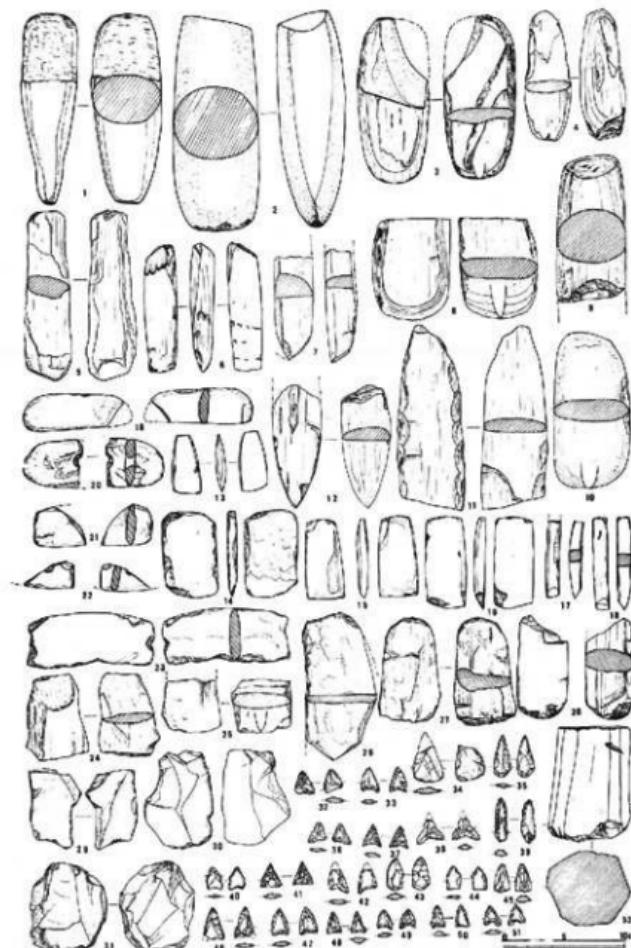
第56図 石器実測図

1は集石内より検出された船形石斧で全長18cm幅7.2cm厚味5.5cmを計る。全面は丁寧に磨研され光沢を有する。刃部には使用による打撃痕が残る硬砂岩の完成品である。2は緑泥片岩系の石材を利用した船形石斧で基部は欠損し、さらに中央付近より縦裂に剥離している欠損遺物である。面はもとより刃部における磨研はいわいにほどこされている。3は刃部を欠損した緑泥片岩による石器である。基部上端面及び全面をいわいに磨研しておりわずかに四角が彌平し柱状を示す。刃部は不明である、全長15cm、長径6cm、短径4.5cm。4は硬質砂岩を利用した石器である。基部断面を鵠丸長方形に整えたのち、5.5cmに着裝部をていねいに叩き出し叩きによる刻み目は、長径に直交する。刃部より9.5cm付近に最大器幅(5.8cm)がある。最大器幅から刃部に向って背部に円味を保ちながら彌平な腹部を作り出して、刃部は純角な背部よりせり出した形でつくられた舌状刃部である。刃部より3cm付近は、腹背面共に鈍い凹みがみられる。縦断面は嘴状を作くられ彌平な腹部に対して背部の強度を補う円味と、刃部に残された使用痕からみて耕作に使用された利器と見るべきであるが石斧として取り扱った。全長15.9cm、器厚4.2cm。5・6は頁岩である。ていねいに全平面は磨研されている。石器の厚は中央に最大厚があり刃部はいずれも片刃となっている。細分においてはわずかに異なり5の長方形に対して6は刃部に最大幅をもち基部に向ってわずかに幅を減らし基部が最小幅になった定角石斧である。5は全長7.6cm、幅3.3cm、厚0.9cm。6は全長6.6cm、幅3.3cm、厚0.9cm。

7はSB07より出土した遺物である。石質は輝緑岩で全面はいわいに磨研され光沢がある。器形は定角石斧であるが、刃部は両端部につくり出され両頭石斧である。全長5cm最大幅2.5cm、8・9は柱状の整形石斧で石質も頁岩である。9は基部、端面ともよく磨研された完成品である。8は9より腹部のそりの大きい石斧となっている。10は頁岩でSD33より検出された柱状石斧である。四面ともいわいに磨研がなされている。刃部は両面よりつくり出されている。基部には、一部自然面が残っている。全長10.5cm、幅2.7cm、厚1.8cm。11は緑泥片岩を利用した彌平な自然石で刃部を片面より入念につくりだした手斧形石斧である。底部及び全長は欠損遺物のため不明である。幅6.6cm、厚1.8cmで唯一のSB08における遺物である。12はN40°S 9°で検出した刃部のみの欠損遺物である。13・14は共に欠損遺物で

ある。14は2面に縱方向の剥離があり中央部より半折されているが器面はていねいに磨研され、刃部には使用痕が残る。13でも同様の欠損状態の遺物である。基部は入念な磨研となっている。15はNo.20の0地点で検出された遺物で緑泥片岩を利用した一部に自然面を残した磨研となっている。基部上面やや刃部はていねいな磨研をほどこし刃部は両面より造り出している。

6個の出土をみたが、ほぼ完形品と見れる16以外は欠損遺物である。利用された石材は緑泥片岩で統一されている。17・20・21の有孔のもの、16の両端面を抉入するもの、18・19の有孔も抉入のないものが検出されたがいずれもSB07の堅穴式住居で併出した遺物ではない。

石鎌は、2次調査により21点、3次調査で1点の出土を見ている。調査地に近接した水田、畑地で採集した40、41も参考のため挙げておいた。石鎌に利用されている石材は黒曜石の23、赤色珪岩の25・26以外はサヌカイトによる石鎌である。29は基部を欠損するため基部の形態は不明である。石鎌はいずれも無柄式のものであり、えぐり込みの大きい24・31・33・37に翼状に突き出る35・36、抉込みにより大きく基部が開き翼状をなすもの38、石錐を思わせる抑葉形の42・43・長径4cmを越す25・26がある。これらは遺構に併なったものがその大部分を占めている（第5表）。

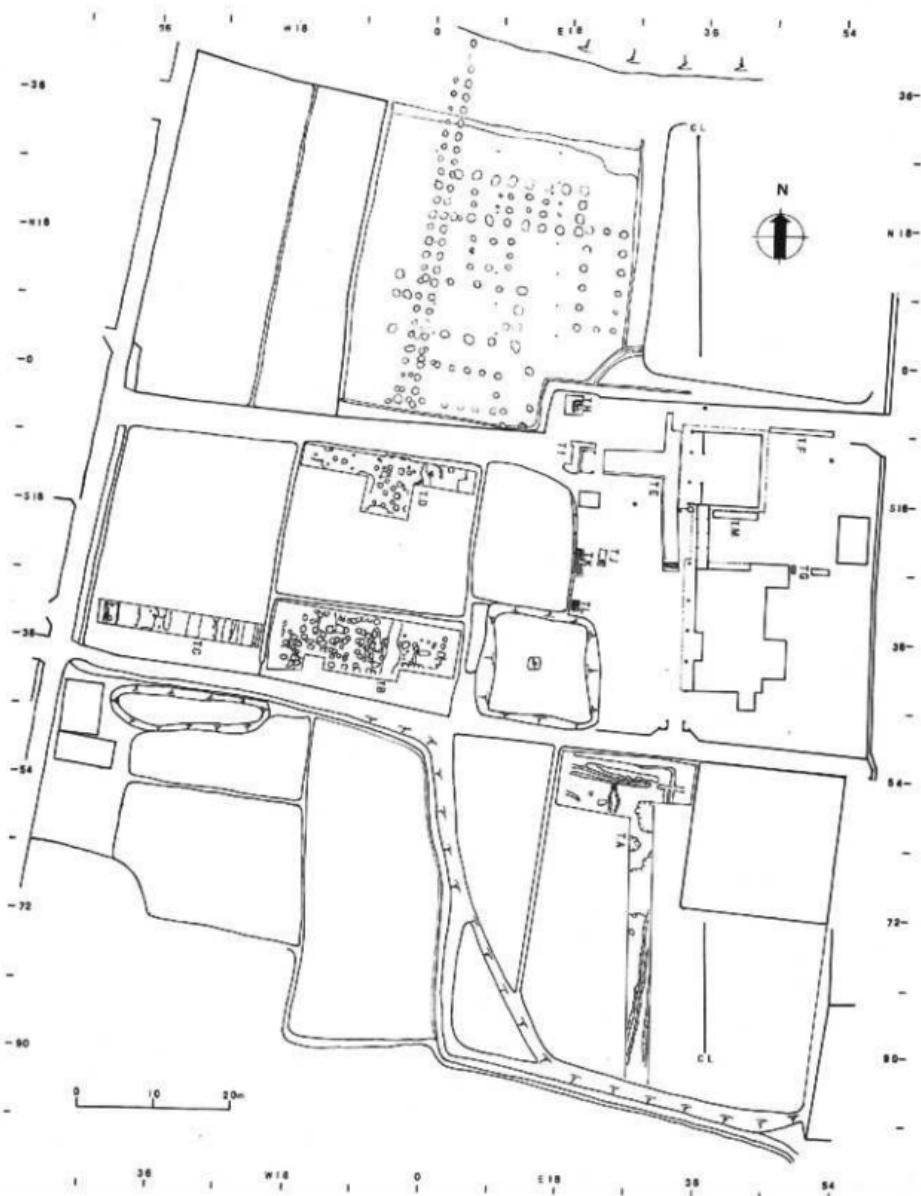
図面 1

来住庵寺遺構配置図

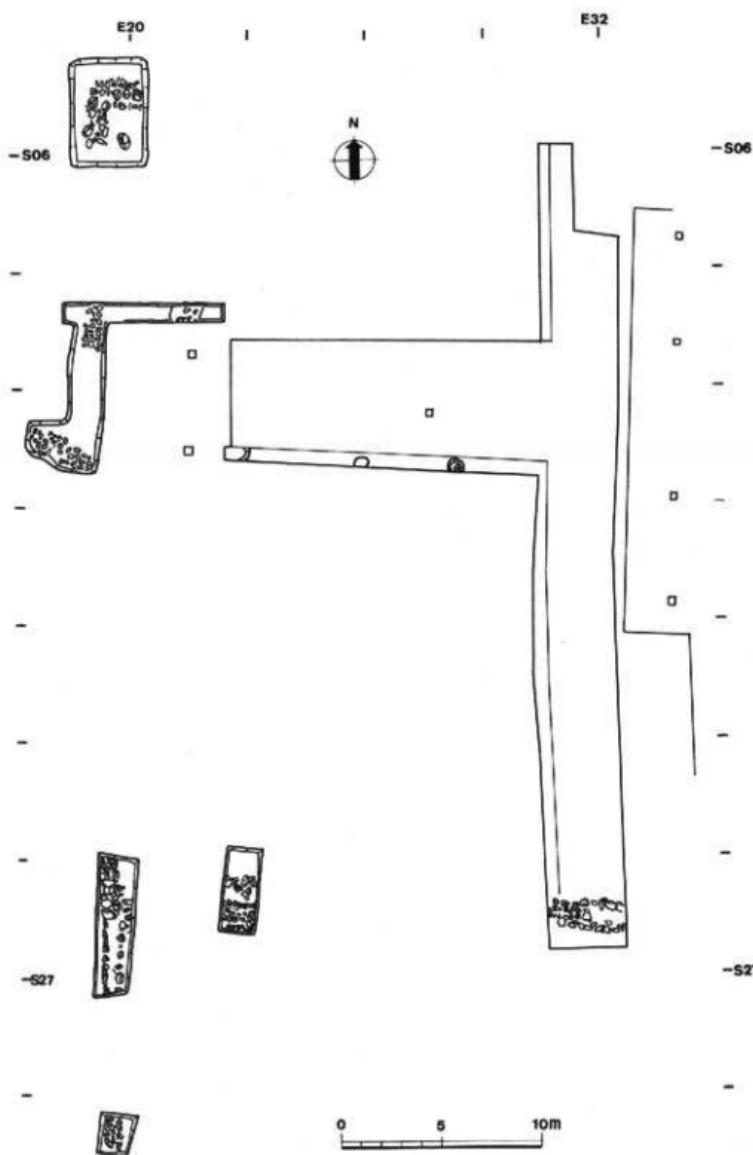
図面 3

講堂玉石組雨落溝実測図 I

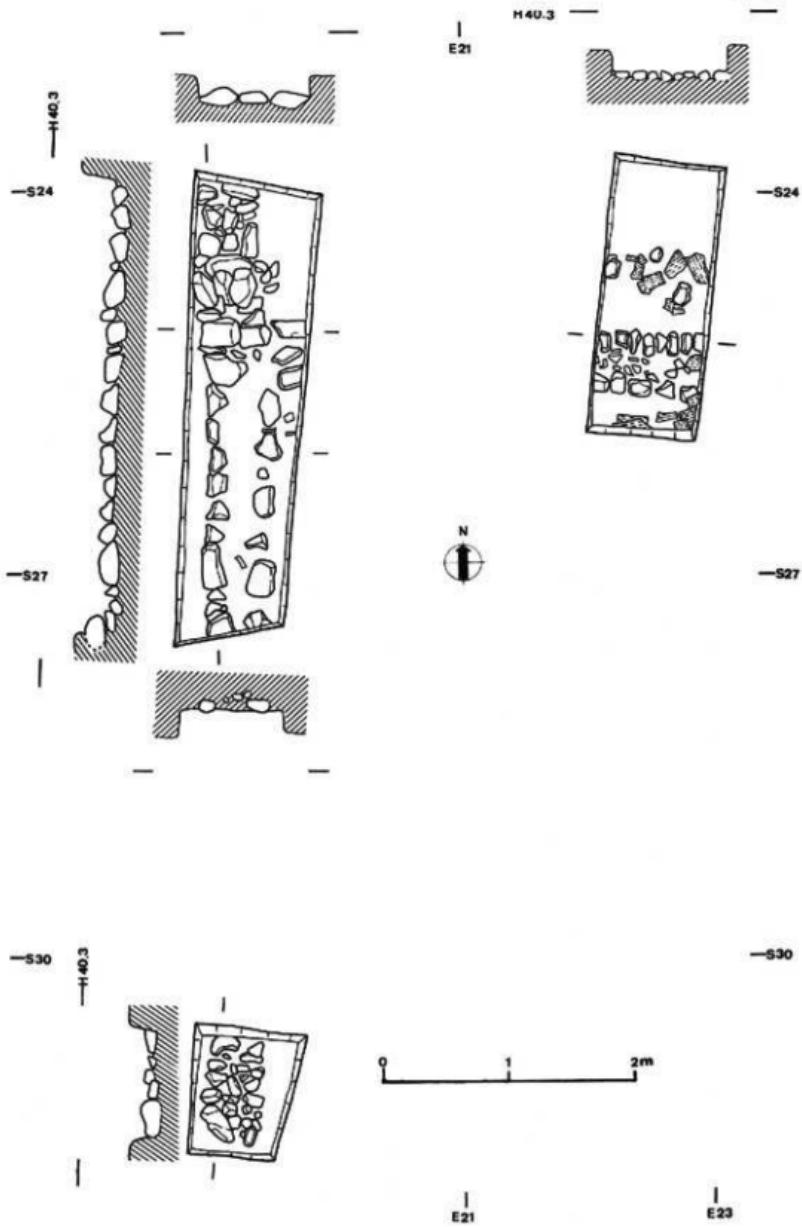
図面 4

講堂玉石組雨落溝実測図 II
