# 松田柵跡

第137次・138次調査概要

2009年3月

秋田県教育委員会  
秋田県教育庁松田柵跡調査事務所

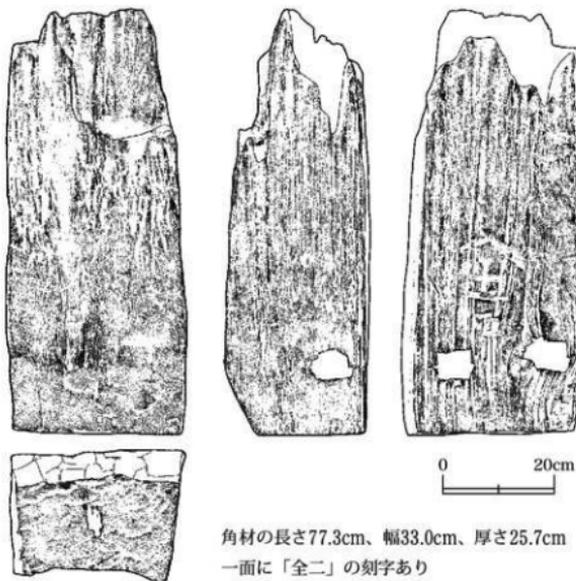
第2図 平成20年度採集の角材実測図

平成20年5月30日、外柵北東部にあたる大仙市私田字森合地内の転作田でロータリー式耕耘機にて耕作中に角材1本がロータリーの刃により地表面に持ち上げられた。耕作者の話によると、材は水平状態で埋蔵されていたとのことであり、外柵を構成する材木堀角材と見られるが、現位置を保っていないことから、取り上げた〔大仙市教育委員会からの情報〕。

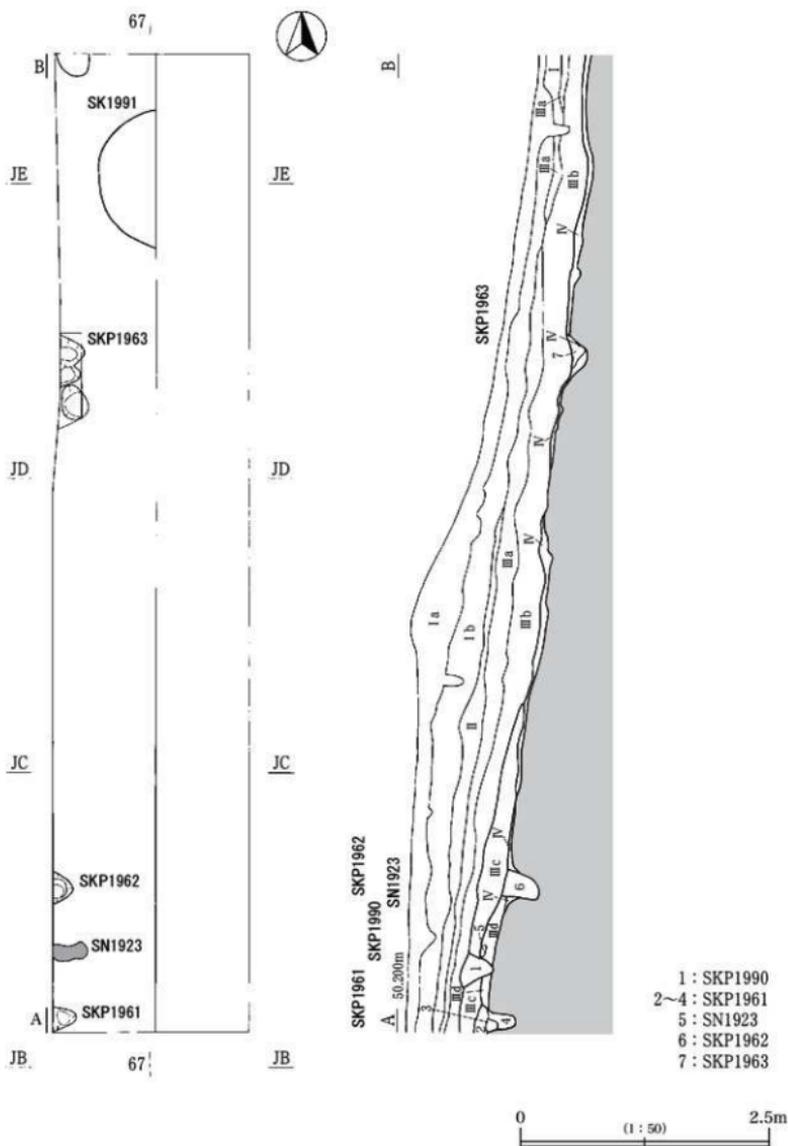
第7図 L区の遺構と土層図

精査の結果、確認された古代の遺構は、竪穴建物跡10棟、土坑14基、掘立柱建物跡（柱穴掘形）1基、溝状遺構1条、焼土遺構1基、柱穴35基である。北側斜面上位平坦面にあたるL区（第7図）では古代の遺構は確認できなかった。

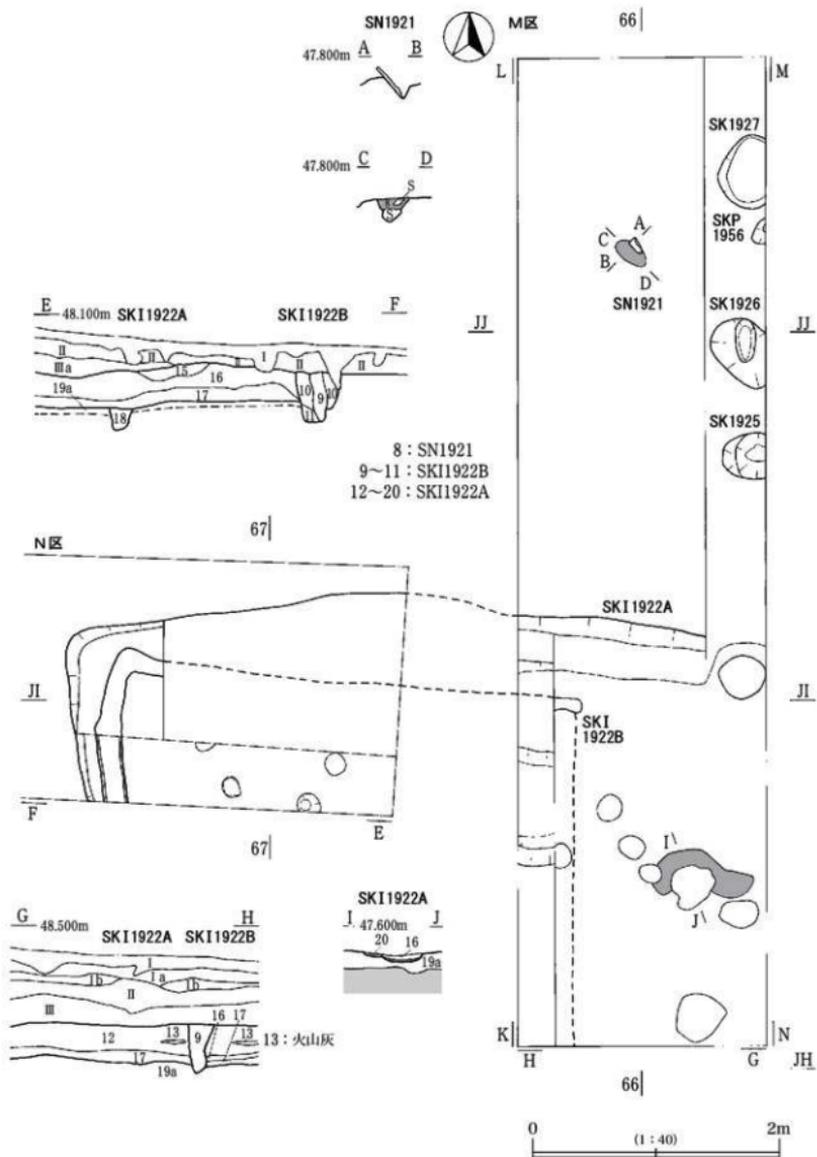
第8図 M・N区の遺構と土層図(1)

M・N区に跨って検出された。M区中央部、第Ⅲa層下面から竪穴の北壁が確認されたことから、西側に新たにN区を設定して精査を行い、西壁の一部を把握したものである。同竪穴確認面からは、L字状の溝跡も確認され、SK I 1922A堆積土を切り込むSK I 1922Bが存在していたことも明らかとなった。

SK I 1922Aの規模は、東西5.61m以上、南北3.50m以上で、隅丸方形を呈していたと思われる。床面には地山粘土ブロックを主とする盛土（19a・b層）による貼床が見られ、最大厚は42cmである。19b層には炭化物が多く含まれていた。M区南側の床面上には、厚さ3cm程度の不整形の焼土面（20層）が確認された。壁は垂直に近い状態で立ち上がり、確認面からの床面までの深さは36cmである。堆積土は5層（13～17層）に分けられた。13層は中位に火山灰が水平に分布する自然堆積層である。14～17層は人為的に埋め戻された層位であるが、そのうち16層土は北側に厚く堆積する。

SK I 1922Bは、SK I 1922Aの廃棄後、旧表土面まで平坦化された段階において、方形状に巡る溝が掘り込まれる。溝はN区南側壁面で観察すると、幅35cm、深さ40cmの掘形内に厚さ10cm程度の板材の痕跡が見られ、本遺構は板壁をもつ建物跡と推定された。溝は西側、北側に認められ、東側では明確にできなかったものの、M区南側壁面で幅12～20cm、深さ40cmの板壁痕跡があることから、少なくとも南側を除く3面に板材が建て並べられていたと想定される。東西方向の規模は3.84m、南北の現存する長さは2.83mである。

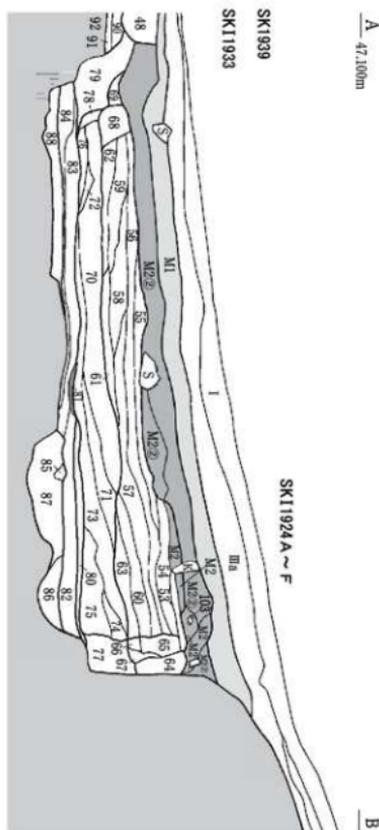
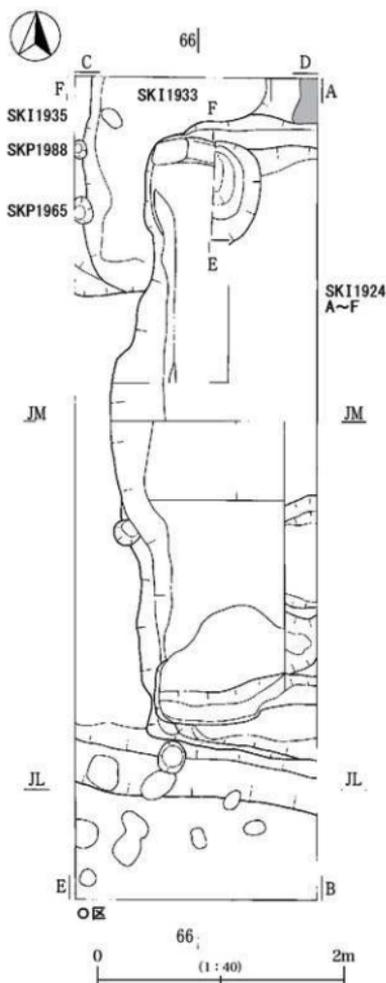
第10図 O区の遺構と土層図(1)

O 区整地層 2 の直下で竪穴状の遺構が確認された。当初は東壁側が調査区外に及ぶ一辺が 5 m 程の竪穴と想定していたが、トレンチ東壁面での土層と平面プランの観察から、ほぼ同位置での重複・

SK I 1924 Eは、F期床面上に厚さ10～15cmの黒褐色土(84層)と地山ブロック土(82・83層)による貼床が施される。壁面は南北ともF期の外方に拡張させ、長さは5.23mである。壁溝は未確認である。貼床面中央には焼土面(81層)が確認された。焼土面周辺の土は篩いにかけたが、鍛造剥片は見つからなかった。

SK I 1924 Dは、E期床面上に厚さ5cm前後の貼床(80層)を施すが、堅穴の北側はE期床をそのまま使用していたと推測される。南側壁面はE期壁面をそのまま利用するが、北側壁面は地山土(79層)による埋め立てに伴いE期より南側に移動し、その長さは

- 45 : SKP1966
- 46 : SKP1967
- 47 : SKP1968
- 48 ~ 52 : SKI1939
- 53 ~ 88 : SKI1924A ~ F
- 90 ~ 92 : SKI1933
- 95 ~ 97 : SKI1935
- 103 : 火山灰

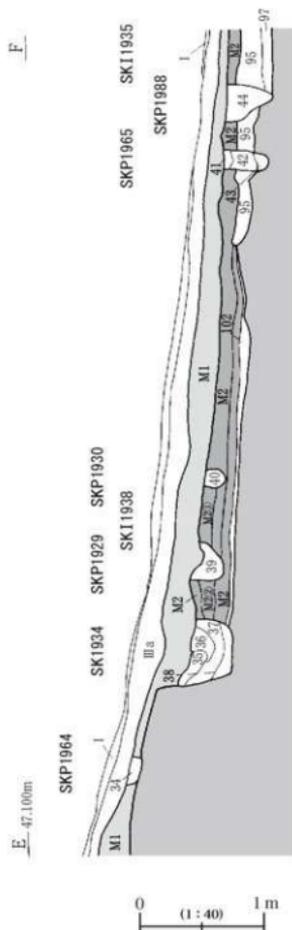
第11図 ○区の遺構と土層図(2)

- 34 : SKP1964
- 35~38 : SK1934
- 39 : SKP1929
- 40 : SKP1930
- 41 ~ 43 : SKP1965
- 44 : SKP1988
- 95・97 (93 ~ 100) : SKI1935
- 102 : SKI1938

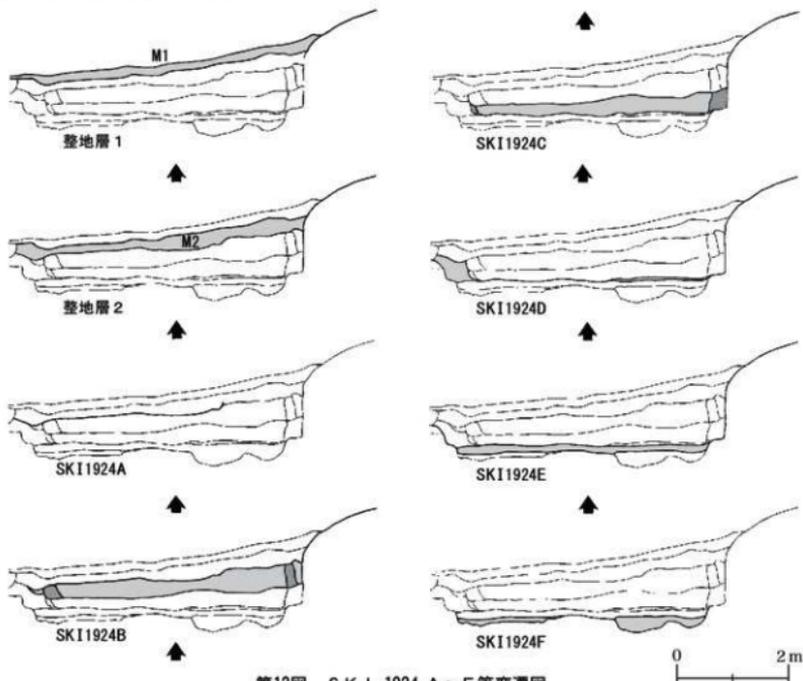
第12図 SK I 1924 A～F等変遷図

SK I 1924 Aは、B期床面を削土して構築されるが、南側壁面の立ち上がりが確認されたのみであり、詳細は不明である。この後に整地層2が形成される。整地層2に火山灰のブロックが含まれることから、F～A期の竪穴は火山灰降下前に構築と廃棄を繰り返していたことになる。

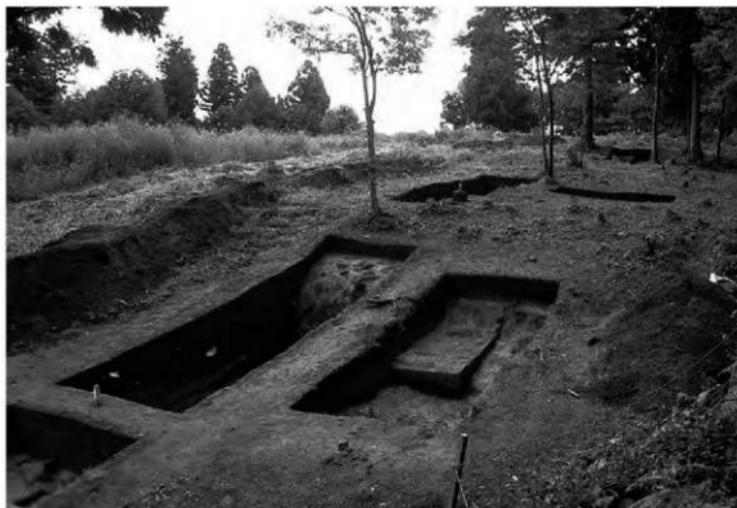
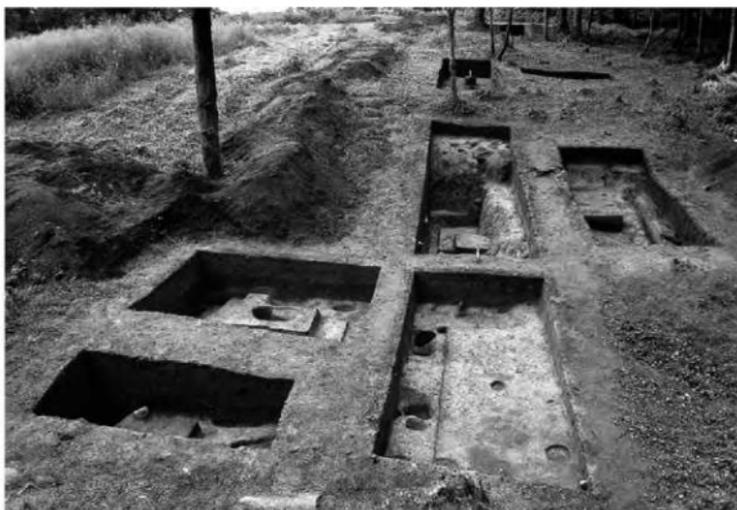
図版 6

上：調査後全景（北西→）斜面中位（O・Q区）から上位側（M・N区）を臨む

写真中央の細い立木が中位と上位を画する境界にあたり、過去の調査例ではここに板塼が設置されていた

下：斜面中位の遺構群全景（北→）〔2枚:20080905撮影〕

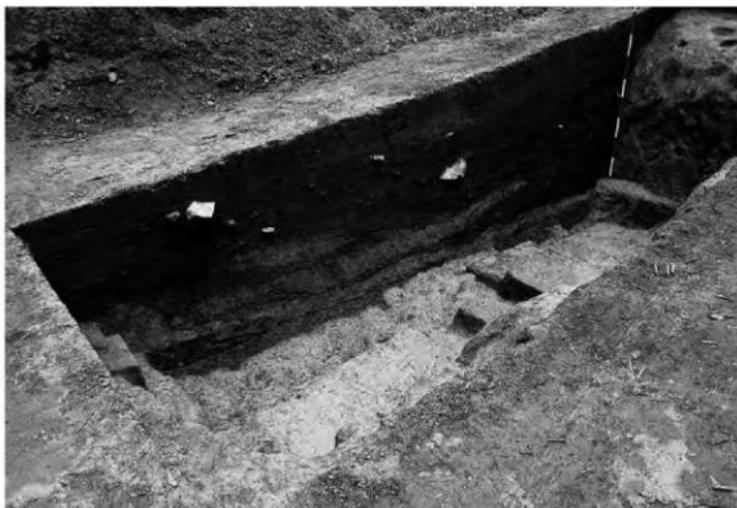
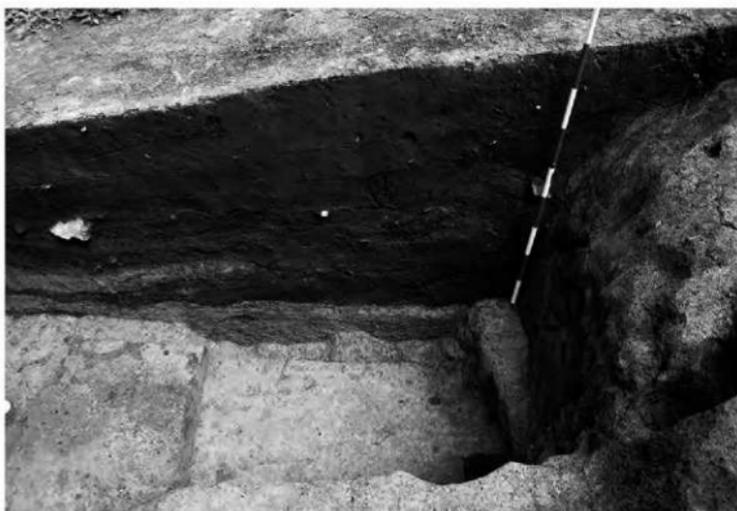
図版 7

上：O区全景、SK I 1924 A～F（北西→）

下：同上東側壁面の土層堆積状況（西→）ボールは20cm間隔で塗り分けられており、ボールが置かれている面（SK I 1924 D・E床面）から表土までは約180cmである〔2枚:20080828撮影〕

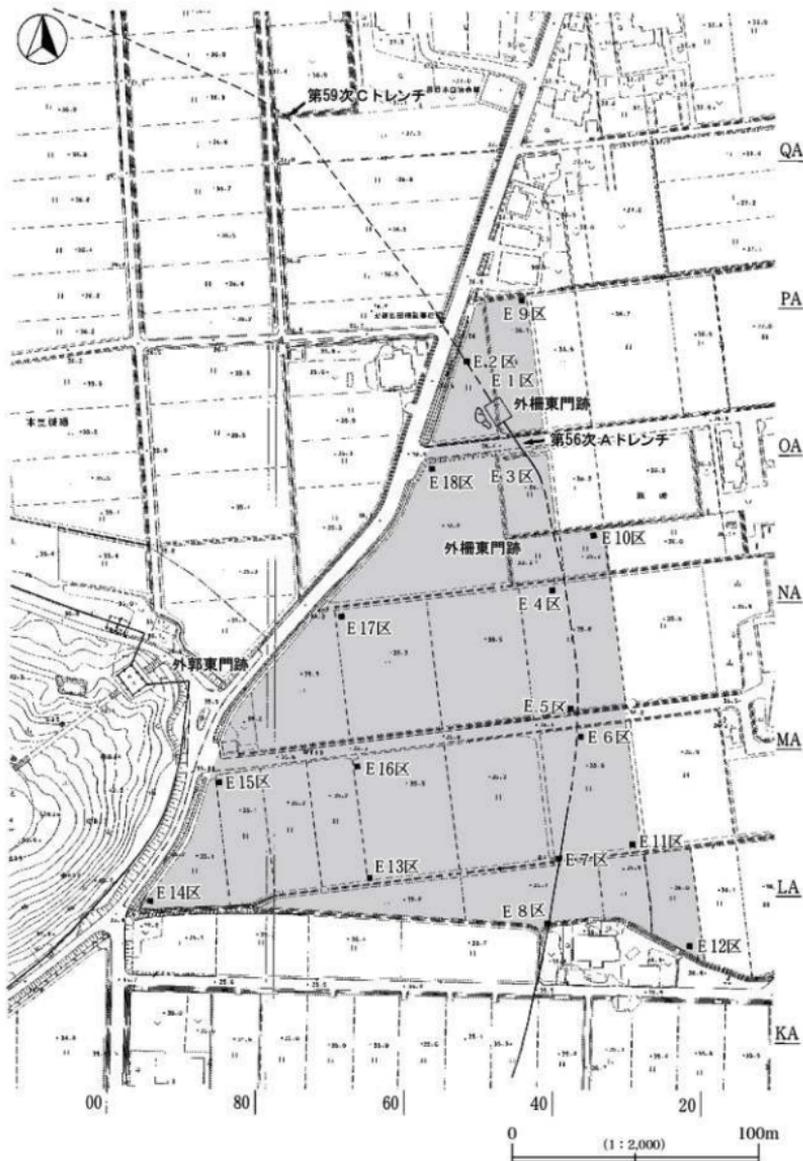
第25図 E区の調査地区と試掘地点図

材木塙角材列は、ボーリング探査により調査区の南側で50mにわたって確認された（第25図外柵実線部分）。角材頂部までの深さは、確認範囲の中央から南側ではわずか20cm下である。一方、北端部では90cmの深さに位置し、それ以北にも遺存している可能性もあるが、長さ1mのボーリング棒では追跡することはできなかった。ボーリング探査した箇所のうち、その中央部（E7区）と南端部（E8区）に試掘坑を設定して精査を行った。検出された角材頂部の標高は、E7区で35.72m、E8区で35.70mである。角材一辺の長さ・幅は20～30cmであり、布掘り溝跡の幅は43～60cmであった。また、両区での土層観察では、角材列はきめの粗い砂質土が混入した第Ⅳc層を掘り込んでおり、布掘り溝内の堆積土は、角材が腐朽化したオリブ褐色土（1層）と、地山土が混入する第Ⅲb層由来土

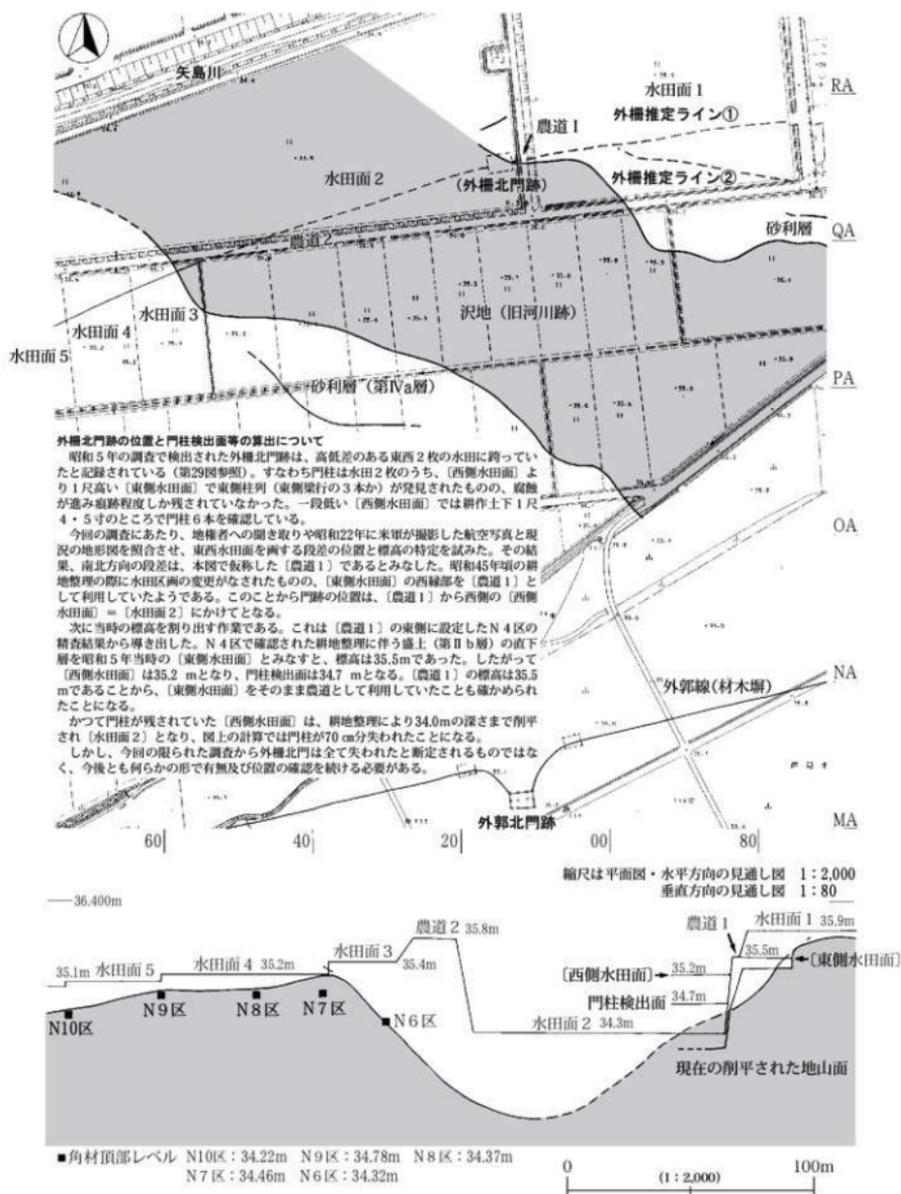
第28図 外橋北門跡周辺の旧地形と外橋推定ライン

【東側の状況】推定外柵北門跡の東側（第28図水田面1）においては、角材列及び布掘り溝跡ともに確認することはできなかった。これは耕地整理に伴う削平と判断されるが、重機等で溝状に掘り下げた痕跡が部分的・断続的に認められた。それは①：N4・N33-1・N33-3、②：N33-4・N35・N3・N36・N2の2系統のようにも観察される。①は従来の外柵推定ラインであり、②はその南側に位置する（第29図外柵推定ライン①②に対応）。

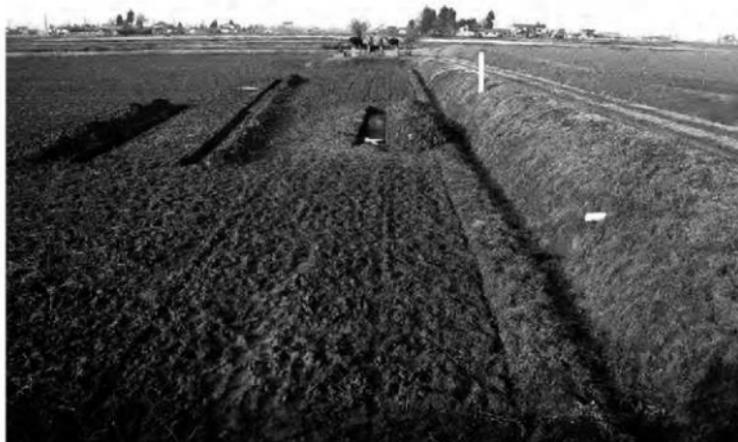
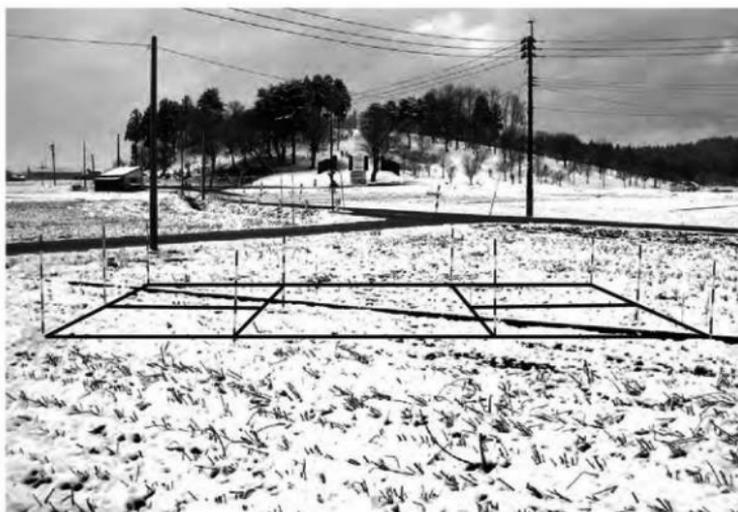
図版11

上：N1区（外柵北門跡周辺）の精査後の状況（南→）中央の一段低い水田面に北門は建てられていたはずであるが、確認はできなかった（20081210撮影）

下：E1区（外柵東門跡周辺）の埋め戻し後の状況（北西→）ポール部分は確認された門柱部に立てたもの、奥の長森丘陵部には復元された外柵東門が位置する（20081224撮影）

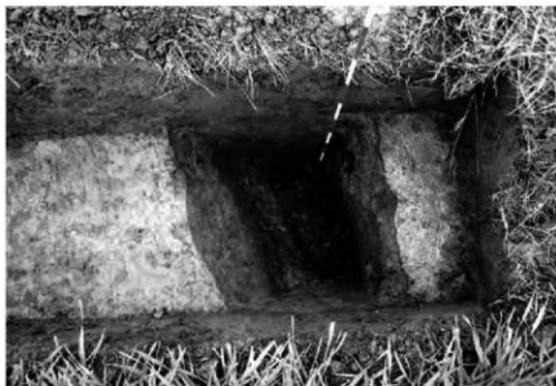
N 8区の状況 (西→)  
材木堀角材と布掘り溝跡確認  
〔20081117 撮影〕

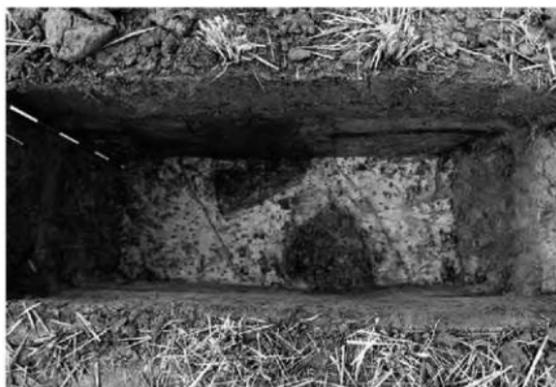
N11区の状況 (東→)  
材木堀角材確認  
〔20081126 撮影〕

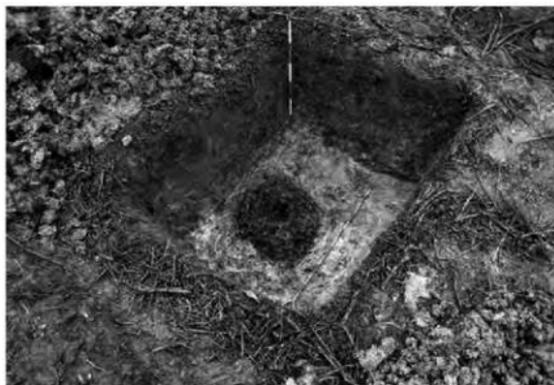
E 1区外柵東門跡門柱  
検出状況(南西→)  
P 2 [20081212撮影]

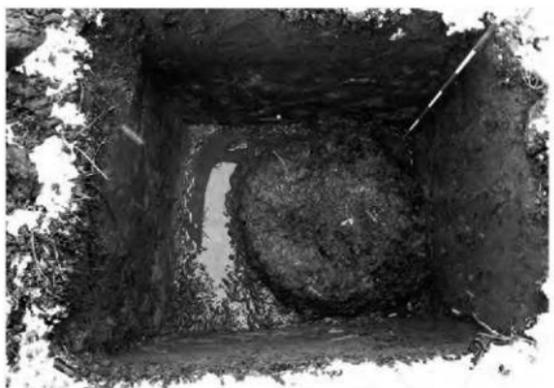
E 1区外柵東門跡門柱  
検出状況(西→)  
P 9 [20081215撮影]

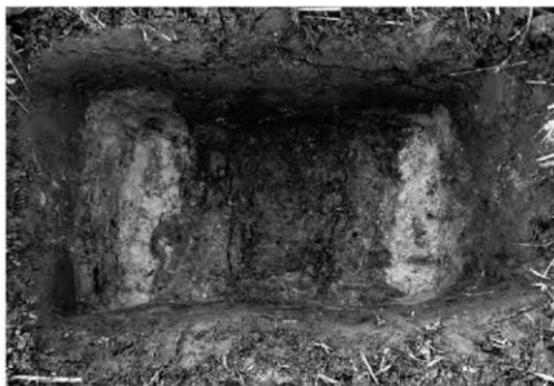
E 7区の状況(北→)  
材木堀角材確認  
[20081112撮影]

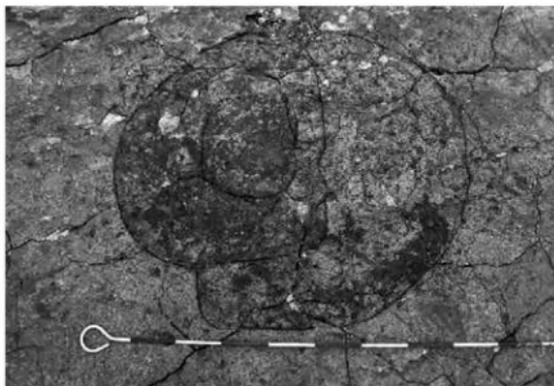
S B01 柱穴掘形 (SKP08)  
確認状況 (南→)  
2 時期の重複、新期の掘形  
には柱痕跡も明瞭に確認で  
きる [20080710 撮影]

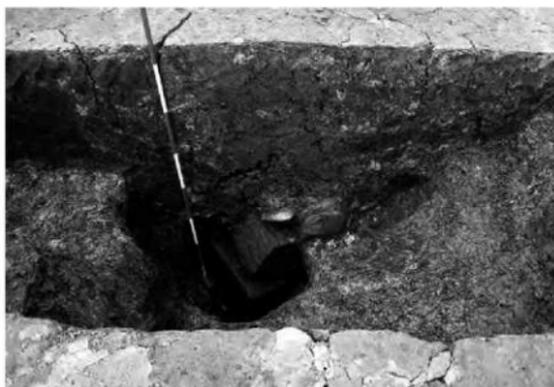
S B01 柱穴掘形 (SKP39)  
断割状況 (北→) 柱痕の下  
に角材が 2 本埋められてい  
た [20080710 撮影]

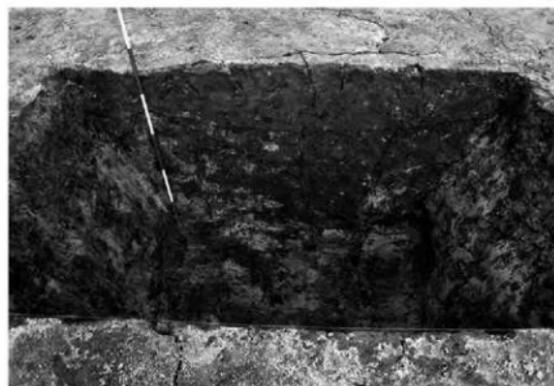
溝跡断割状況 (西→) 板材  
の痕跡が確認され、溝は板  
塀の布張り溝であったこと  
が明らかとなった  
板塀は総柱掘立柱建物の周  
圍に巡らされていた  
[20080709 撮影]

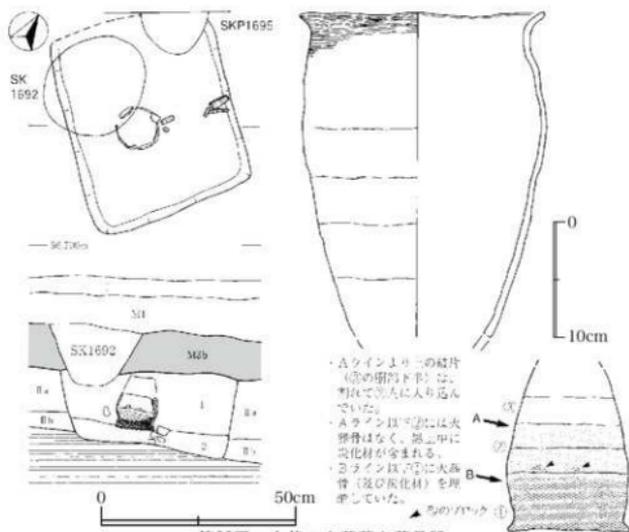
第36図 古代の火葬墓と蔵骨器

【第125次SK1689】第125次調査7トレンチから1基の火葬墓（SK1689）が確認された。これは沖積地を臨む北東向きの丘陵緩斜面部に位置する。墓坑（長さ約105cm、幅85cmの方形）の掘り込み面及び土器（蔵骨器）の観察から、SK1689は10世紀代（火山灰降下後）の払田柵が機能していた時期に埋葬されたと推測される。蔵骨器は、土師器長胴甕を倒立させて埋置しており、内部から466点、重量にして100.3gの骨片が出土した。分析の結果、骨は性別不明ながら火葬人骨であることが同定された。脛骨などの大きさから、成人(16歳以上)に達していたと推測され、出土した部位をみると、埋葬される時に、ほぼ全身骨が集められていた可能性がある。出土した人骨は、微細な破片となっており、表面に細かいひび割れが生じていることから、800℃以上の高温で火葬されたとみられる。

蔵骨器内には、少量の砂が意図的に入れられていたが、県内他遺跡での類似例の報告はない<sup>(2)</sup>。古代の葬送儀礼のなかには、遺骸の上に砂を散じたり、蔵骨器の中に火葬骨と共に砂を加える風習があるとされる<sup>(3)</sup>。砂を入れるという行為は、「土砂加持」という密教の修法に由来する。土砂加持とは「光明真言により加持した土砂を死者や遺骸に振りかけると、全ての贖罪が消滅して極楽往生できると一般的に理解されている儀礼」<sup>(4)</sup>である。墓坑や蔵骨器に土砂を納めた事例は、奈良県天理市岩屋谷1号墓（土葬墓）、東京都世田谷区諏訪山3号墓（火葬墓）、大阪府柏原市太平寺安堂古墓（火葬墓）にあり、時期的には9世紀から10世紀初めに比定される<sup>(5)</sup>。払田柵跡での「砂」が「土砂加持」によるものとすれば、10世紀代の出羽国に光明真言の土砂加持が伝播していたことになる。

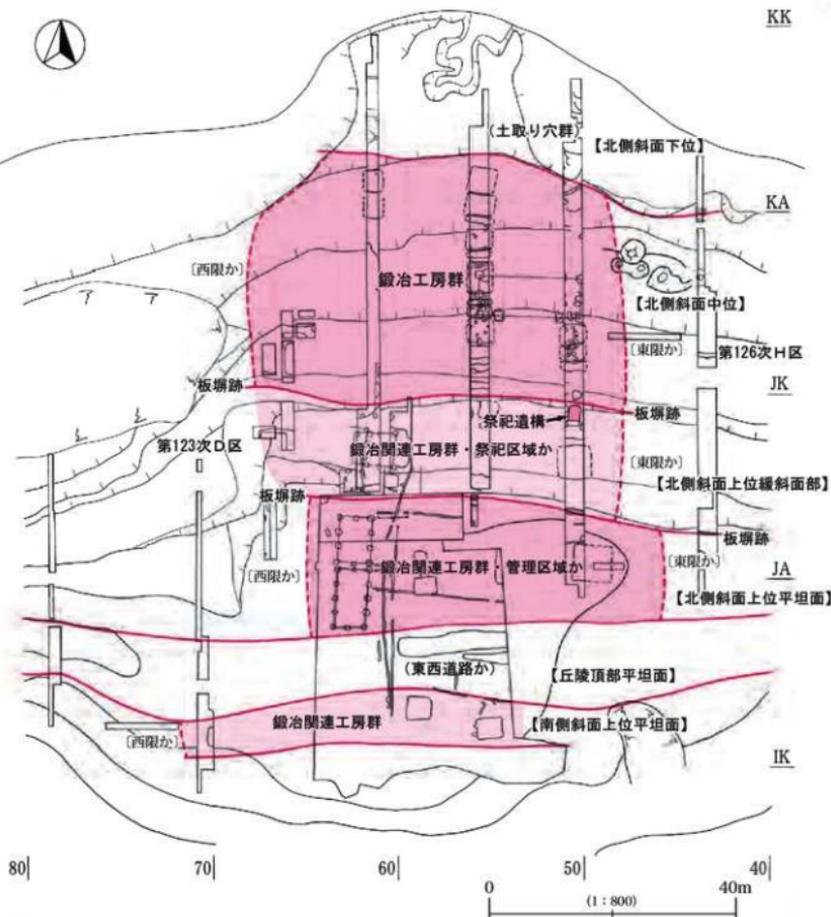
第37図 政庁西側地区における遺構群の配置

本域の遺構は、東西棟の掘立柱建物跡(第135次SB1866A・B、SB1875等)や竪穴建物跡(第122次SK11491・1532、第135次SK11876、第137次M・N区SK11922A・B)、祭祀施設とも想定される竪穴遺構(第122次SK11484A~C)等で構成される。これら遺構群は、上位の遺構群が整然と配置されるのに対し、本域では特に西側において重複が著しい。また、遺構群の広がりとは上位遺構群より西側に延びることも確かめられた。

S B1866・1875の柱穴掘形は一边が100cmを越すような規模であり、これは政庁域あるいは長森東方地区における掘立柱建物跡の柱穴掘形と遜色ない。同等の掘形規模をもつ建物跡は北側斜面上位平坦面のS B1219A・B、S B1222A・Bでも確認されている。これら建物跡の軸線方向が今回検出されたS B1866・1875と一致することから、それぞれが関連をもって計画・構築された施設群と推測されよう。ただし、今までは同類建物の構築時期が不明瞭であったが、S B1866・1875と近似する柱穴掘形であるS K P1911・1912が鍛冶関連の整地層に先行する時期であることが判明した。このことから、同種の掘立柱建物のうちの一部は、一連の鍛冶関連の施設に先立つ構築である可能性が生じたことになる。また、竪穴建物跡には、焼土（地床炉）を伴う例もあるが、鍛冶に直接関連する鍛造剥片等は未確認である。これは、斜面上位平坦面における竪穴建物と同様である。

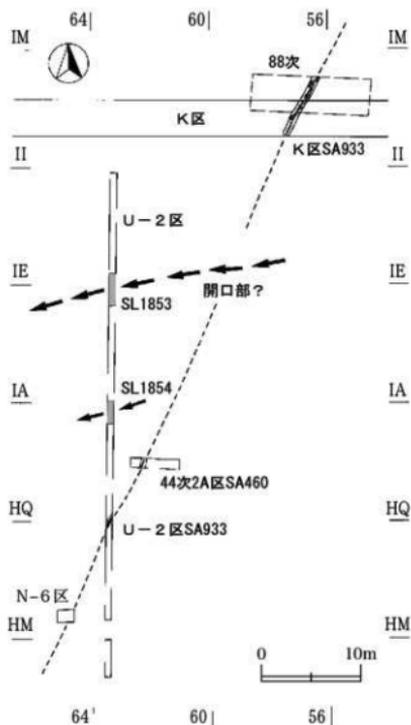
第41図 外柵材木堀角材列の配置と河川跡の検出位置

河川跡と材木堀角材列の関係では、河川が柵内に入り込む位置がK区と44次2A区・U-2区の間求められ、外柵南門西側での事例と同様に材木堀が開口していたと推測される箇所<sup>(15)</sup>がほぼ特定された。推定開口部(第41図、I Eライン)を真西方向に延ばすと、外柵南門跡に到達する。その
