秋田県文化財調査報告書第486集

遺跡詳細分布調査報告書

秋田県教育委員会

本報告書は、平成24年度に国庫補助事業として実施した、国道のバイパス建設事業、河川改修事業、主要地方道建設事業などに係る遺跡分布調査と遺跡確認調査の結果をまとめたものです。

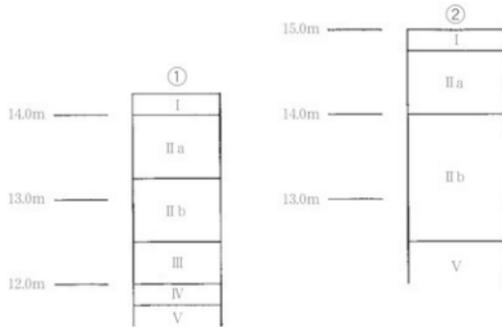
第24図 坂本湊城跡基本層序図

- 第Ⅰ層 表土 層厚5～10cm
- 第Ⅱa層 黄褐色～褐色 盛土 層厚0～110cm
- 第Ⅱb層 黄褐色 盛土 層厚0～240cm
- 第Ⅲ層 暗褐色シルト 層厚0～30cm
- 第Ⅳ層 にぶい褐色 漸移層 層厚0～10cm
- 第Ⅴ層 黄褐色粘土 地山

第Ⅱ層の盛土は、第Ⅴ層の混入度合から2分した。第Ⅲ層はシルト質で、炭化物や焼土が比較的多く混入していた。第Ⅳ層は第Ⅴ層の地山漸移層と見られ、第Ⅲ層以下は、動かされていないと考えられる。

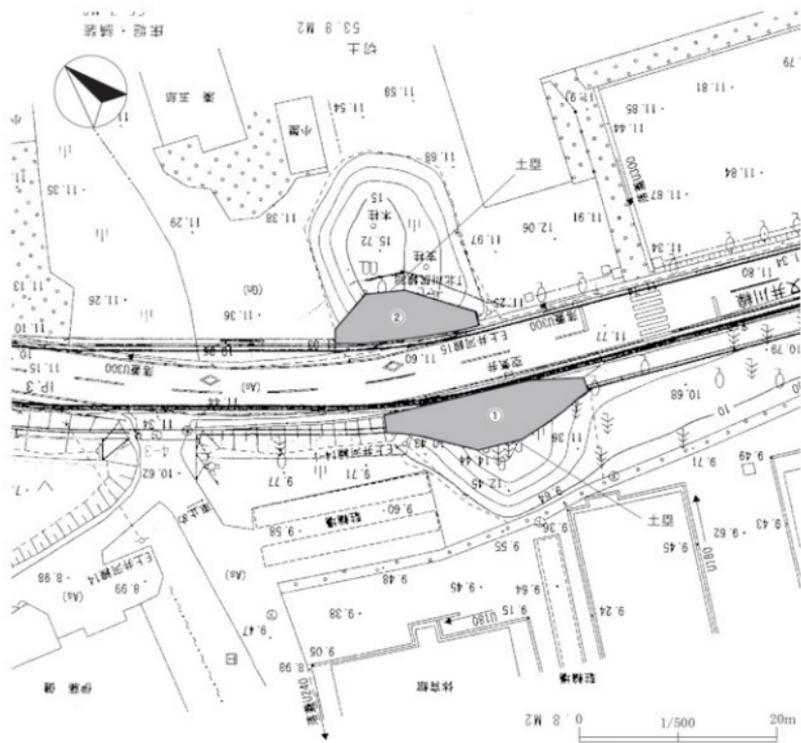
第296図 坂本城跡確認調査結果図

坂本湊城に伴う土塁を検出した(第Ⅱa・b層)。土塁は、2m以上の地山土などを盛り上げたものである。第Ⅲ層からは頸部に鈎状の突帯が付いた須恵器甕が出土した。

城館跡と考えられる。土塁を構築する盛土からの出土遺物がないことから、詳細な時期は不明であるが、須恵器の出土から、古代以降に構築されたことは確実である。

法面拡幅工事であり、通常の発掘調査が困難と判断し、本発掘調査対象から除外した。

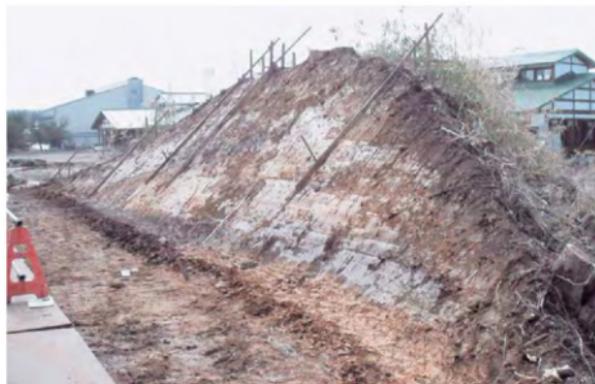
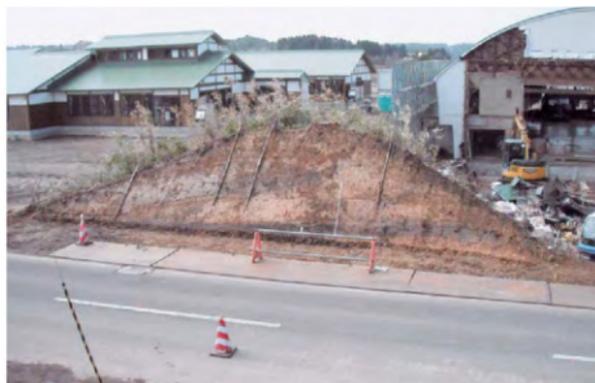
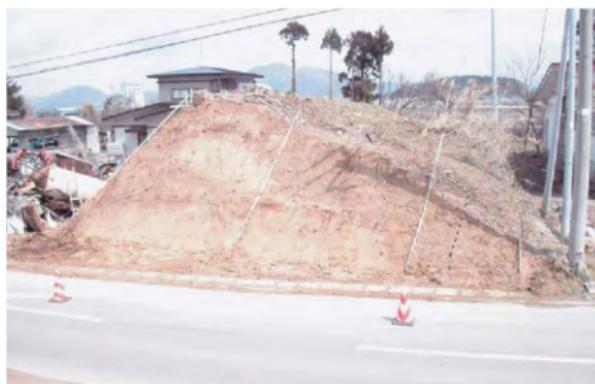
①断面

(西から)

(北から)

②断面

(南から)

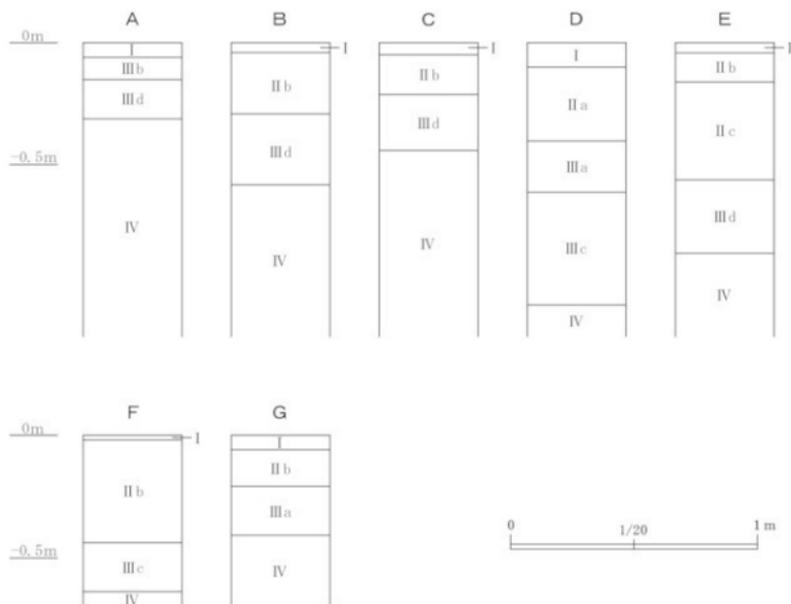
第28図 十二袋遺跡基本層序図

- 第I層 暗褐色(10YR3/3)シルト 表土 締まり強 粘性中 層厚5～10cm
- 第IIa層 褐色(10YR4/4)シルト 締まり強 粘性強 層厚15～45cm
- 第IIb層 にぶい黄褐色(10YR5/4)シルト 炭化物1% 褐色土塊大20%混入 締まり強 粘性中 層厚10～25cm
- 第IIc層 黄褐色(10YR5/6)シルト 黒褐色土塊中～大2%混入 締まり強 粘性中 層厚40cm
- 第IIIa層 黒褐色(10YR3/2)シルト 褐色土塊中10% 暗褐色土塊中5%混入 締まり強 粘性強 層厚20cm
- 第IIIb層 暗褐色(10YR3/3)シルト 締まり強 粘性中 層厚10cm
- 第IIIc層 暗褐色(10YR3/3)シルト 褐色土塊小～中5%混入 締まり強 粘性中 層厚20～45cm
- 第IIId層 黒褐色(10YR2/3)シルト 黄褐色土塊中～大10%混入 締まり強 粘性強 層厚15～30cm
- 第IV層 褐色(10YR4/4)シルト 地山 締まり強 粘性強

遺跡内の基本層序は大別すると4層である。表土下に地山(第IV層)に近い褐色土・黄褐色土(第II層)が堆積していることが確認できる。これらの層厚は楕岡川に向かって厚くなることや地形的特徴から、河川の洪水堆積物と判断した。第IV層も同じく河川堆積層の可能性もあるため、部分的に1m以上掘り下げたが、堆積土に変化はなく地山と判断した。

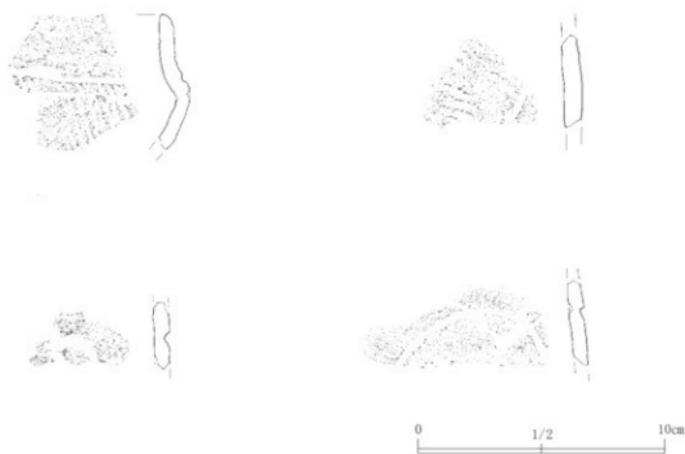
第29図 十二袋遺跡出土遺物実測図

遺構は検出されなかった。遺物は対象範囲の南側の第1トレンチ、第2トレンチ、第7トレンチから縄文土器片・石器片が出土した。出土した土器は摩滅が著しいため詳細は不明であるが、縄文時代後期のものと思われる。層位的には第III層と第IV層の層理面からの出土である。遺物量は中コンテナ0.5箱である。

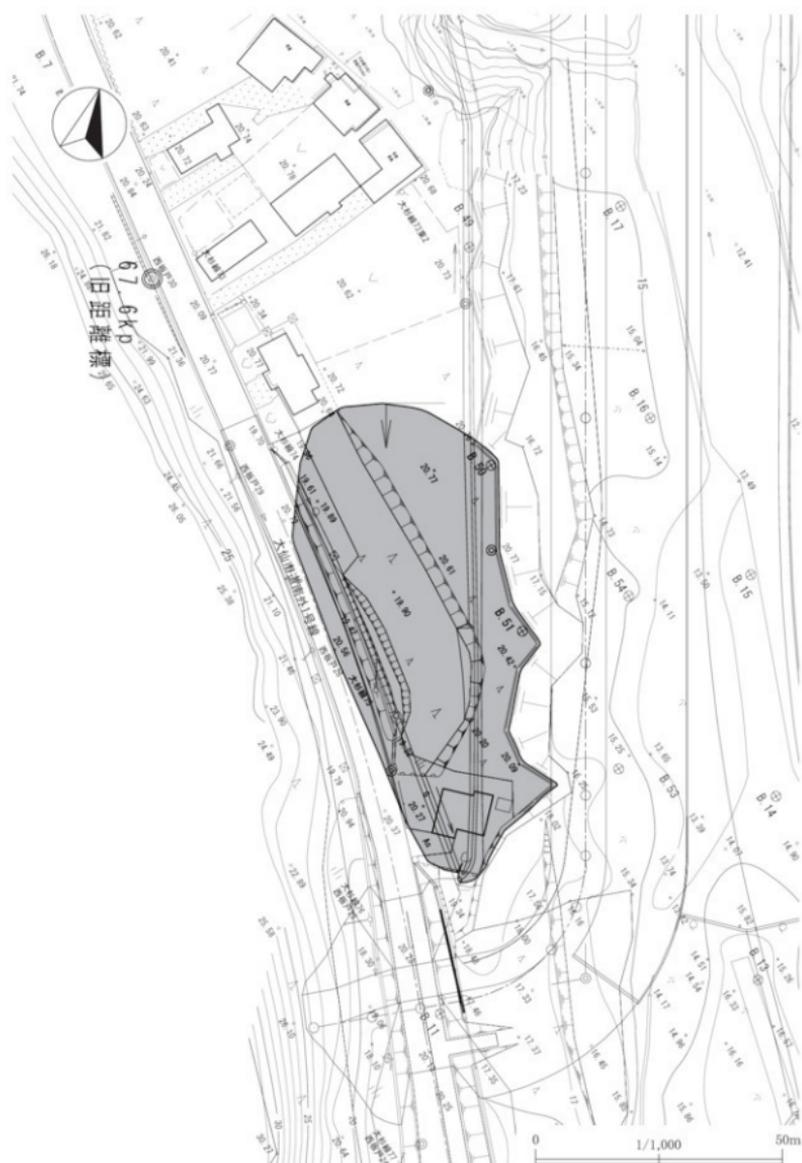
第30図 十二袋遺跡推定範囲図

確認調査の結果から縄文時代の遺物散布地と推定される。遺構は確認できなかったが、調査区自体は縄文時代の集落の外縁部にあたる可能性も想定される。また、遺構が検出できなかったこと、遺物の摩滅が著しいことから、調査区は遺構・遺物の存在が極めて少ないものと考えられる。

遺構・遺物の状況から工事区域内における本発掘調査は必要ないものと判断した。

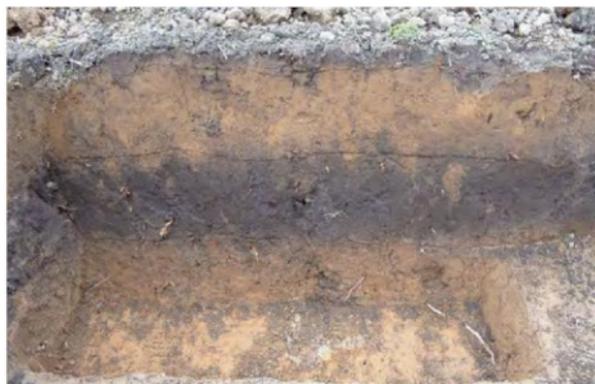
第2トレンチ

土層断面

(西から)

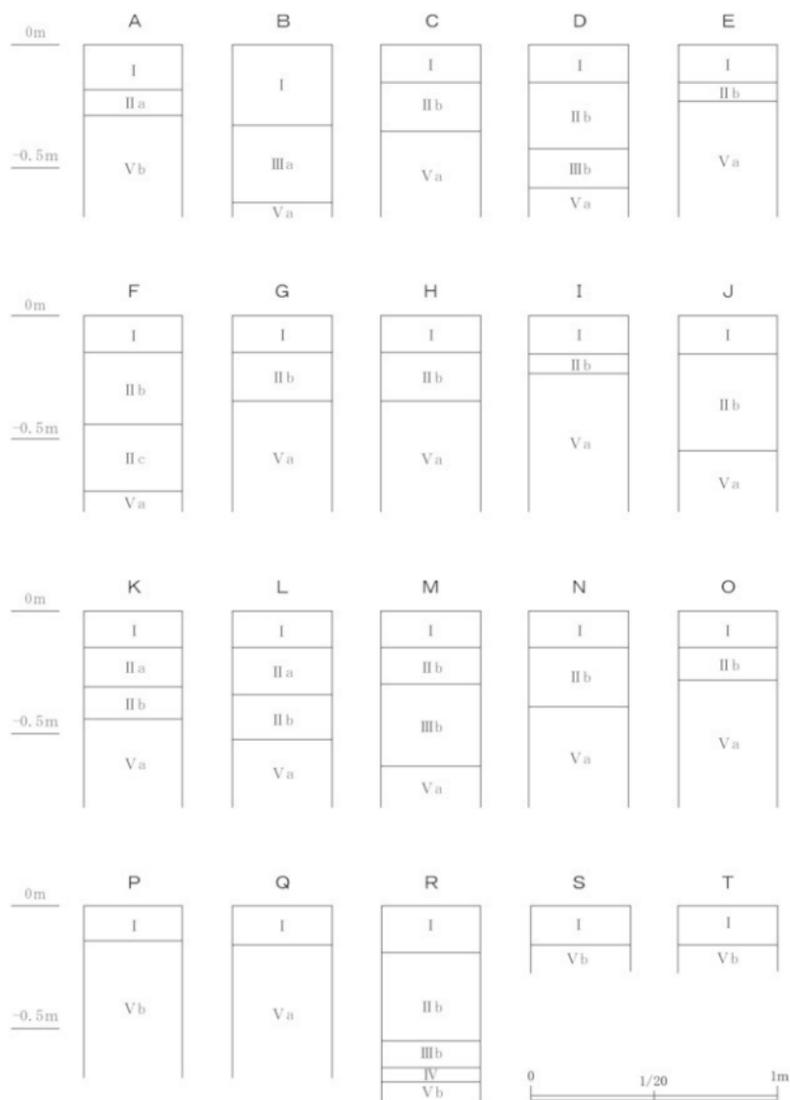
第33図 大川隧道ノ上遺跡基本層序図

第I層	黒褐色(10YR2/2)シルト 表土 締まり強 粘性中 層厚10～40cm
第IIa層	褐色(10YR4/4)シルト 締まり強 粘性中 層厚10～30cm
第IIb層	暗褐色(10YR3/4)シルト 締まり強 粘性中 層厚5～50cm
第IIc層	暗褐色(10YR4/3)シルト 締まり強 粘性中 層厚30cm
第IIIa層	黒褐色(10YR2/3)シルト 遺構検出面 締まり強 粘性中 層厚30cm
第IIIb層	暗褐色(10YR3/3)シルト 遺構検出面 締まり強 粘性中 層厚20～35cm
第IV層	暗褐色(10YR4/3)シルト 地山漸移層 締まり中 粘性中 層厚5～50cm
第Va層	黄褐色(10YR5/6)シルト 地山 締まり中 粘性中
第Vb層	褐色(10YR4/6)シルト 地山 締まり強 粘性中

遺跡内の基本層序は大別すると5層である。A区・B区ともに耕作により攪乱されているため、第Ⅲ層を全域では確認できなかったが、検出した遺構内に堆積している土と同一であることから、縄文時代の生活面は第Ⅲ層である。C区ではこの第Ⅲ層上面で柱穴を検出している。

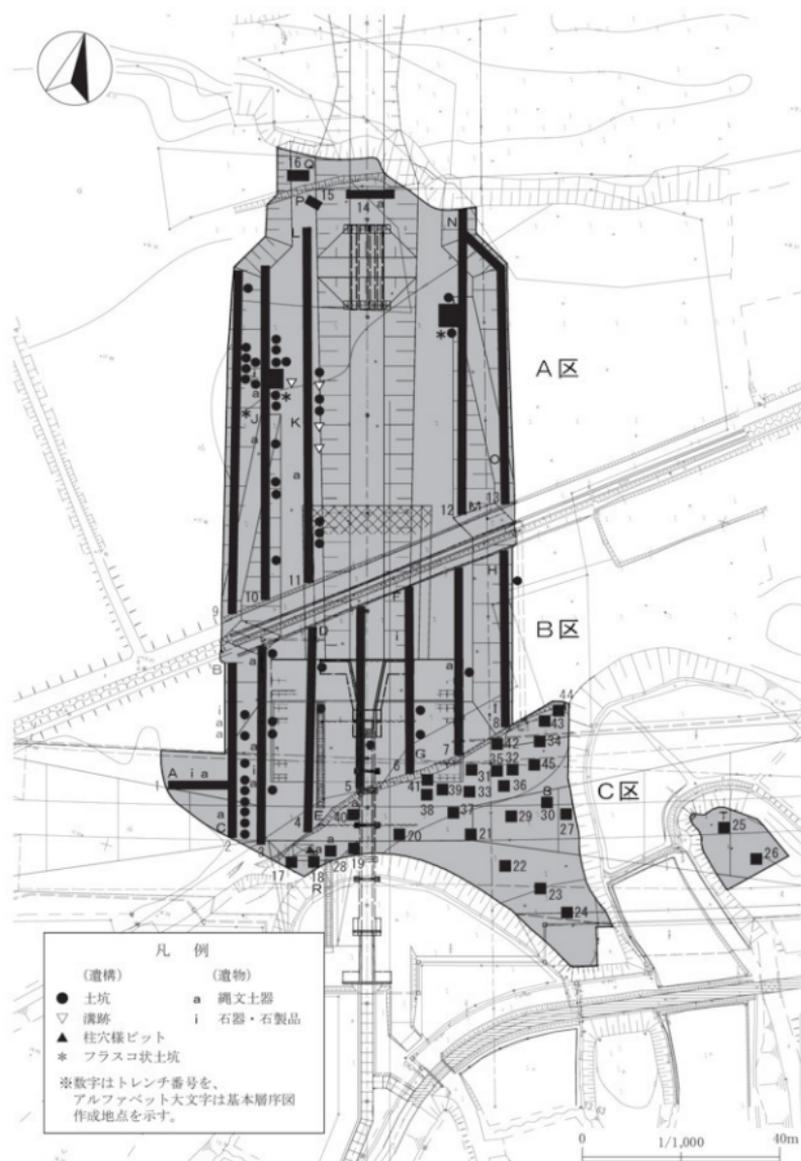
第35図 大川端道ノ上遺跡確認調査結果図

A・B区においては、13か所のトレンチから遺構・遺物が確認され、調査対象地区の全域が遺跡であることを確認した。C区においては第18トレンチで柱穴、第18・28・40トレンチから縄文土器片を確認した。このC区の遺構・遺物を検出した土と同質の土層は、同区北西のB区に隣接する範囲に分布する。南東側では、攪乱により第Ⅳ層まで削平を受けていることが確認され遺構・遺物は検出されなかった。

検出された遺構は、フラスコ状土坑3基、溝跡3条、土坑45基、柱穴3基であった。出土遺物は、縄文土器・石器であり、合計の遺物量は中コンテナ1箱である。

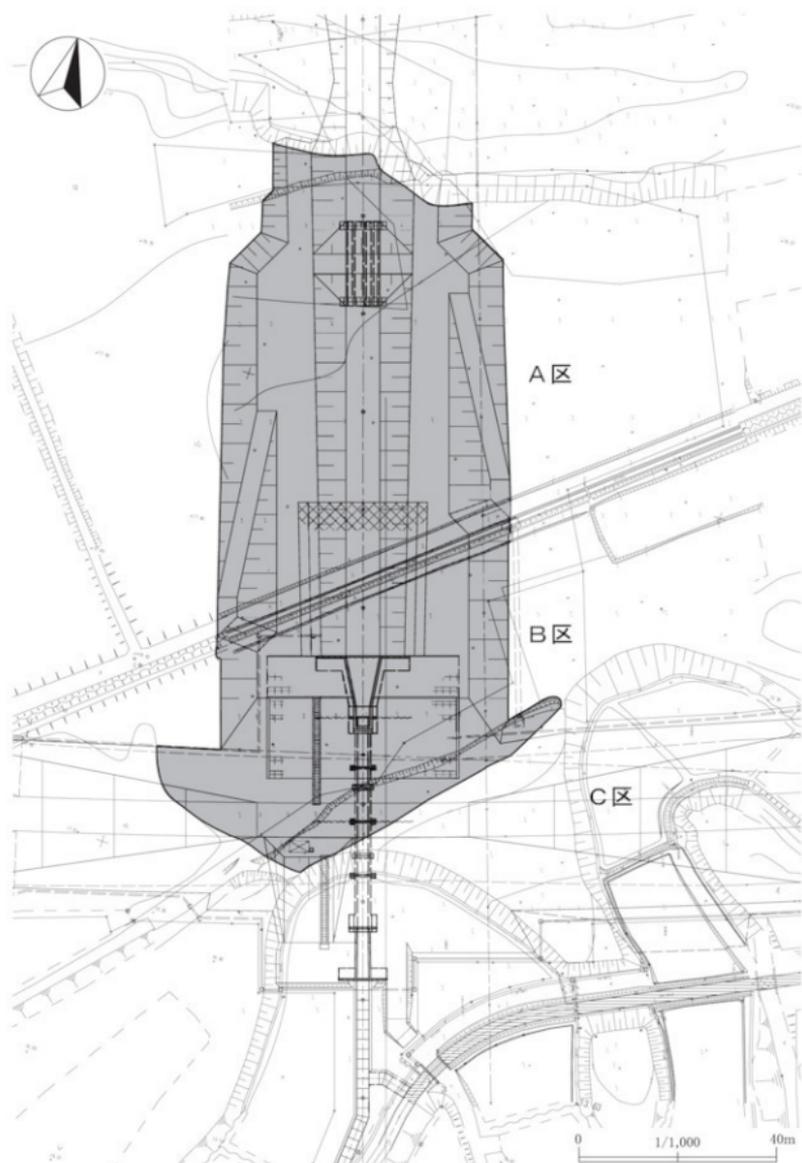
第36図 大川端道上遺跡要本発掘調査範囲図

調査が必要な範囲は、トレンチ調査の結果、A・B区の全域、及びC区の削平を受けていない北西側部分である。

遺構は、縄文時代のフラスコ状土坑、溝跡、土坑、柱穴の他に竪穴建物跡あるいは竪穴状遺構等が検出されると考えられる。遺物は、縄文土器・石器が中コンテナ50箱程度は出土すると予想される。

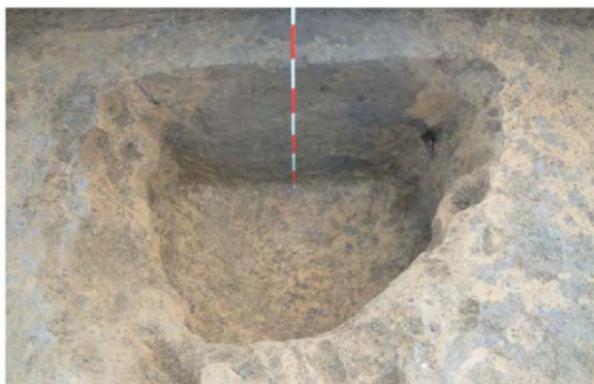
第10トレンチ
遺構検出状況
(北から)

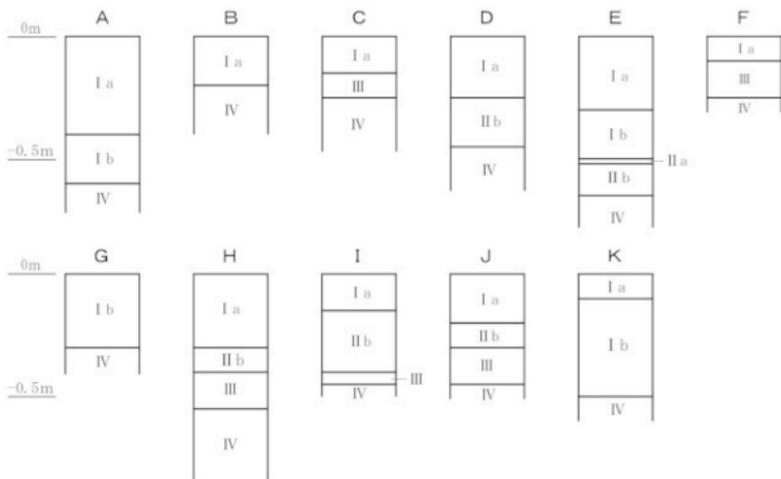
第38図 峰吉川中村遺跡基本層序図

調査対象範囲内の層序は次のとおりである。なお、第I層は耕作土を含む表土か盛土、または攪乱層、第II層は基本的に洪水堆積層、第III層が古代から中世にかけての遺物包含層、第IV層は、遺跡の基盤層と判断される。第I層はその多くが盛土であったり、攪乱層であったりするため、廃材や砂利が多く混じっている層をa層、比較的土層の整った水田耕作土由来の層をb層とした。また第II層については、旧水田耕作土と推定されるグライ層をb層にして分離し、残りの洪水堆積層をa層とした。

第I a層 灰黄褐色(10YR4/2)。表土。層厚15～30cm。随所で近現代での宅地化に伴う整地層となっている。

第I b層 暗灰黄色(2.5Y4/2)～灰黄色(2.5Y6/3)。近現代の水田耕作土。層厚20～40cm。

第II a層 灰黄褐色(10YR4/2)～にぶい黄褐色(10YR5/3)。洪水堆積層。砂質土と粘土が混合。層厚5～30cm。

第Ⅱb層 緑灰色(10GY6/1)砂質土と粘土が混合。洪水堆積層と考えられるが、一時期水田化された痕跡を示す部分も見られる。層厚10～13cm。

第Ⅲ層 暗灰黄色(2.5Y5/2)シルト。古代から中世の遺物包含層。層厚10～15cm。

第Ⅳ層 明黄褐色～灰黄色(2.5Y6/6～2.5Y6/2)粘質土。地山。

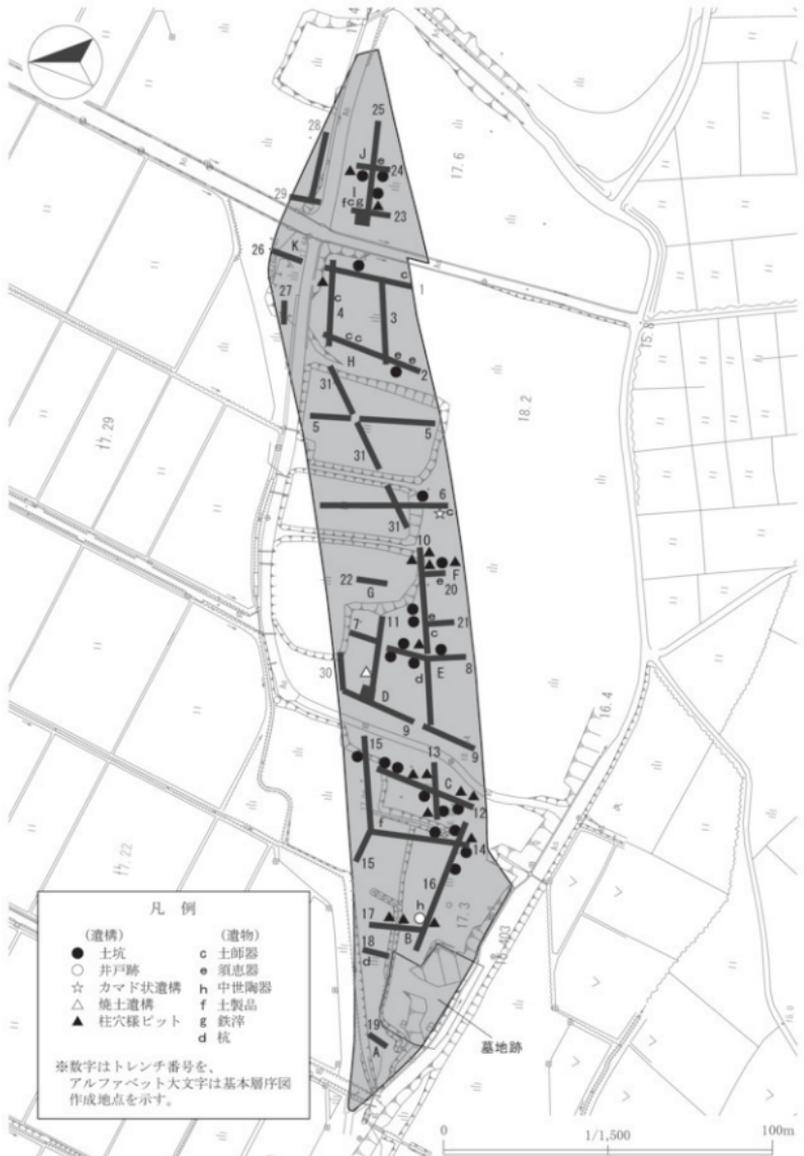
第40図 峰吉川中村遺跡確認調査結果図

調査の結果、調査区中央部から西寄りにかけてと調査区東部を南北に貫く町道の両側で遺構・遺物が検出された。東部の第2トレンチでは土坑1基、第24トレンチで土坑2基と柱穴様ビット1基を、第25トレンチでは土坑1基、柱穴様ビットを1基検出した。中央部においては、第6トレンチ南端でカマド状遺構、第8トレンチで土坑、第11トレンチで焼土遺構、第20トレンチで柱穴様ビット群を検出した。この付近では掘立柱建物跡が分布する可能性が高い。第12・13トレンチの交差点付近では径1mほどの円形の土坑が確認でき、井戸跡の可能性も考えられる。西部については、第16トレンチから中世陶器片を伴う井戸跡を検出した。遺構はいずれも第Ⅳ層上面で検出されたが、構築時期に関しては古代～中世に属する可能性が高い。

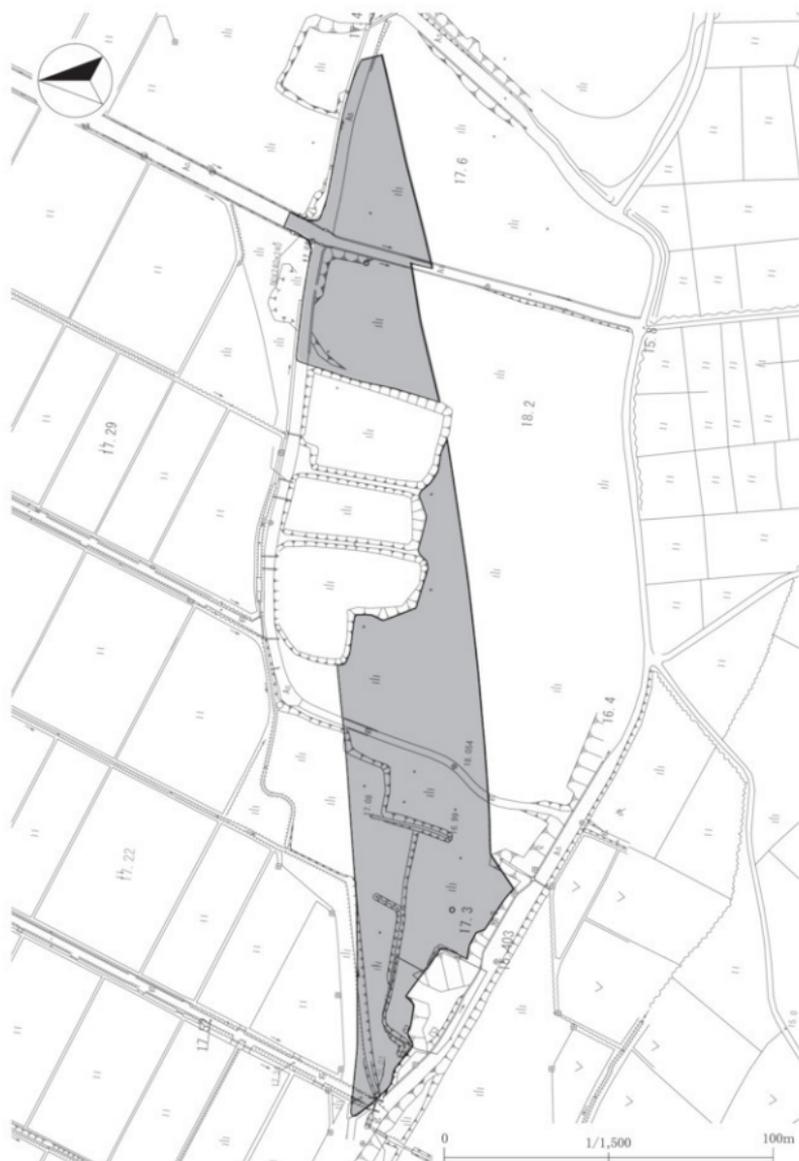
第41図 峰吉川中村遺跡要本発掘調査範囲図

遺跡の広がりや、周囲の水田よりも一段高い微高地のほぼ全域にわたると考えられる。本発掘調査の対象範囲は基本的に堤防堤体がこの微高地にかかる範囲となる。ただし、水田耕作に伴い基盤層上面まで大きく削平され、遺構・遺物も検出されなかった中央部と北東部の旧水田部分については、発掘調査必要範囲から除外した。以上から、西部5,650㎡と東部2,900㎡の合わせて8,550㎡が発掘調査必要範囲と判断される。

遺構は、掘立柱建物跡、土坑、井戸跡、カマド状遺構、焼土遺構、鍛冶炉、柱穴様ビットなどが検出されると予想される。遺物は、古代から中世の土器、陶磁器、鍛冶滓、木製品などが中コンテナで30箱程度出土すると予想される。

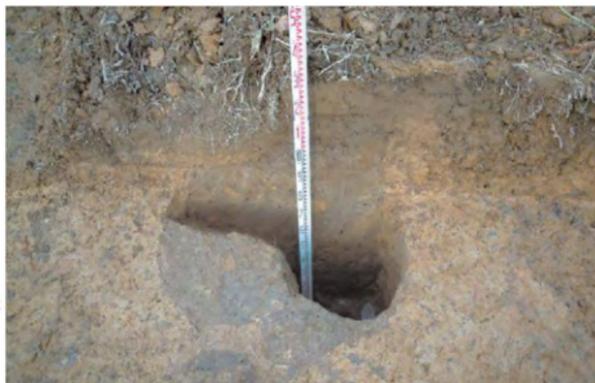
第16トレンチで検出した
井戸跡と中世陶器
（南から）

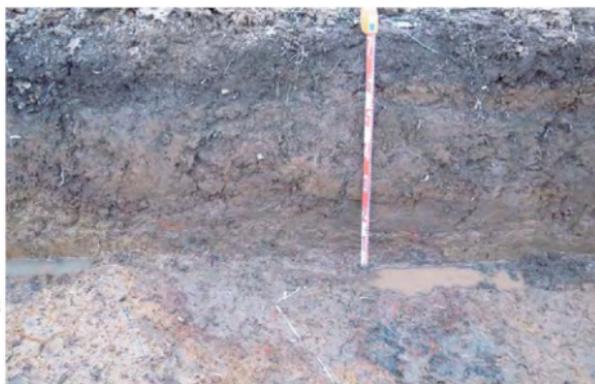
第6トレンチで検出した
カマド状遺構
（東から）
