## 第2節 政庁北側斜面の遺構 (第97図、図版42)

### (1) S M1213道路跡 (第108・109図、図版43)

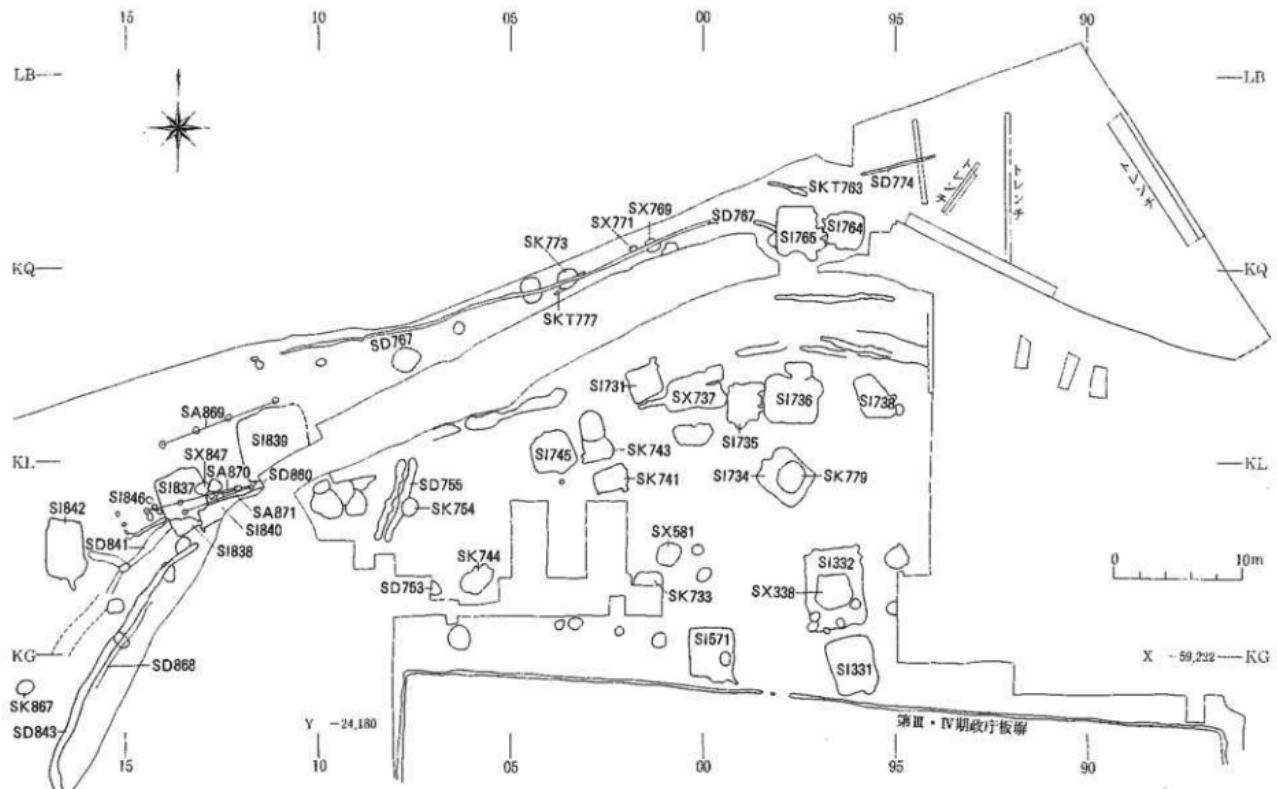
第97図 政庁北斜面の遺構

政庁北部から北側の斜面にかけては、堅穴住居跡19軒の他、柱列3、溝状遺構14、土坑23、繩文時代の落とし穴状遺構4、その他の遺構14が検出されている。ここでは、既に正報告書『払田柵跡1』で報告済みのS 1331・332・368・571・580を除く14軒の堅穴住居跡を中心に記す。

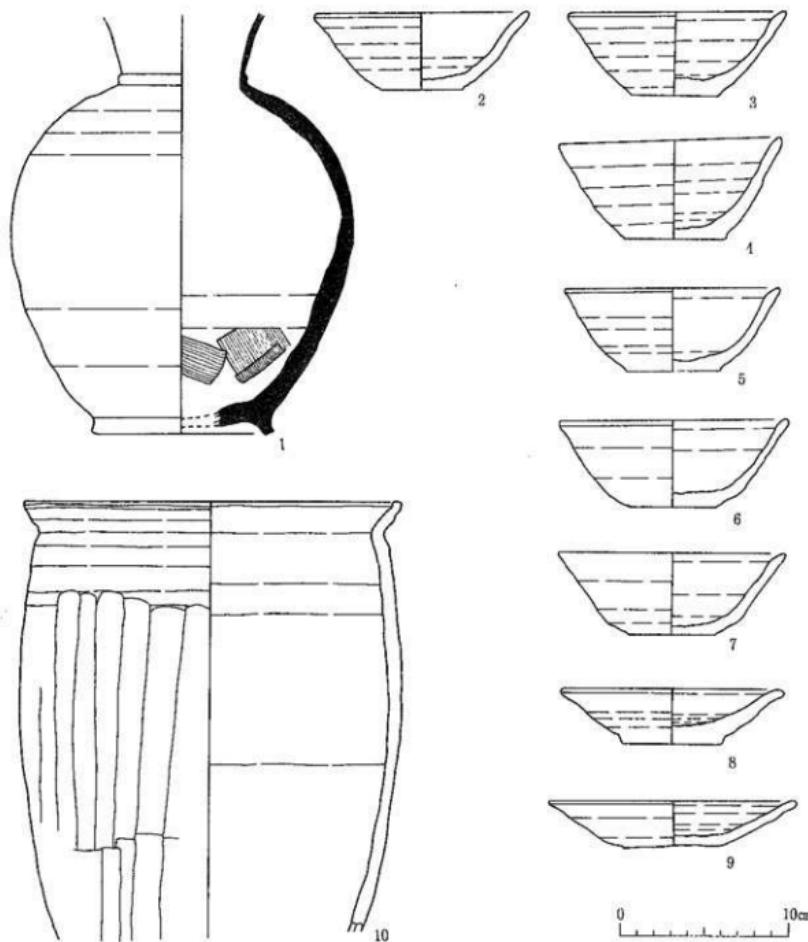
第98図 S I 734出土遺物

第98図1は長甕壺である。体部外面に平行叩き目痕跡が見られ、その後ロクロ調整を施す。2~7は土師器杯で、底部切り離しは回転糸切りによる。8~9は土師器皿で底部切り離しは回転糸切りである。10は土師器の長財腰で体部のほとんどに縦方向のヘラケズリ調整を施す。

番号	種別	器形	口径(cm)	底径(cm)	高さ(cm)	底径指数	高さ指数	外相度	図版
1	頸壺器	長頸壺	—	高台径 10.1	高台高 1.0	—	—	—	74-7
2	土師器	杯	12.4	—	4.8	4.6	0.39	36.8	35°
3	土師器	杯	12.5	—	5.1	5.1	0.41	40.8	32°
4	土師器	杯	12.9	—	5.9	5.9	0.39	45.3	38°
5	土師器	杯	12.5	—	5.4	4.9	0.43	29.2	28°
6	土師器	杯	13.2	—	5.1	5.1	0.39	38.6	31°
7	土師器	杯	13.2	—	5.1	4.9	0.39	37.1	33°
8	土師器	皿	12.5	—	5.7	3.8	0.46	26.4	45°
9	土師器	皿	14.2	—	5.9	2.6	0.42	18.3	53°
10	土師器	甌	22.3	—	—	—	—	—	—

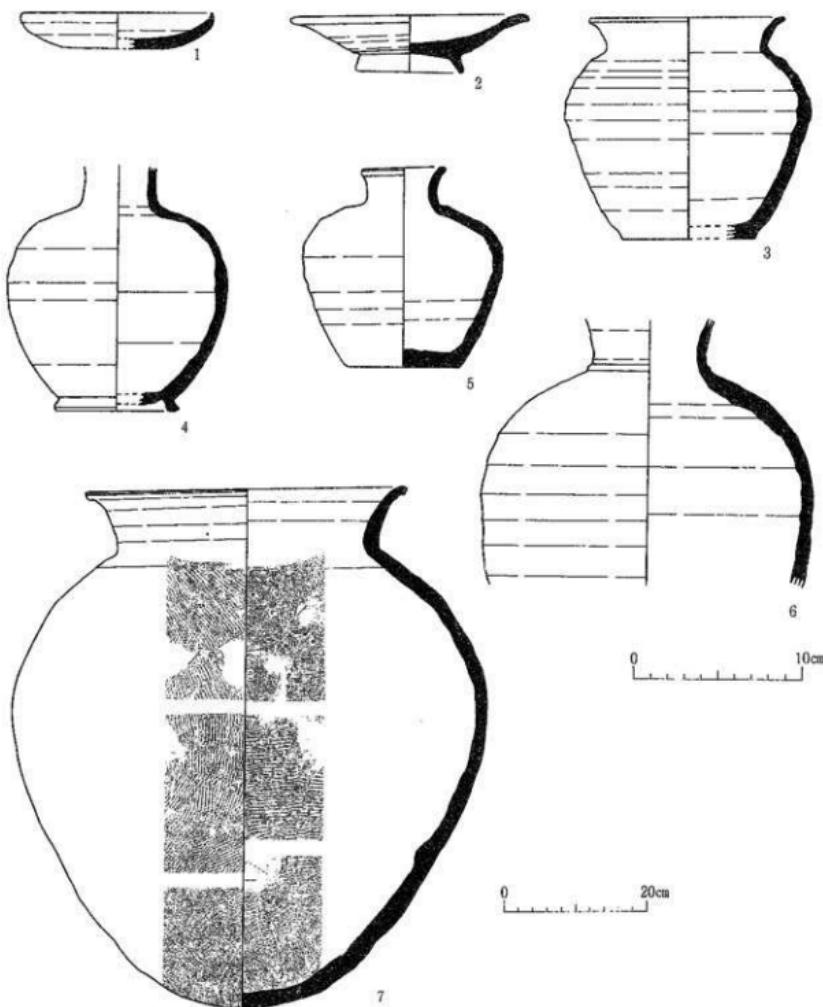
第100図 S 1736出土遺物 (1)

第100図は須恵器で、1は皿。底部切り離しは回転糸切りで内面を覗に転用する。2は高台付き皿で底部切り離しは回転糸切り、高台を貼り付け後ナデ調整を施す。3は小型壺で、底部切り離しは回転糸切りである。4・6は長頸壺で体部下半にヘラケズリを施す。5は小型壺、7は大型の壺で、全体に軸がかかる。第101図8～16は上師器杯。底部切り離しは回転糸切りで二次調整は施されていない。17は陶鏡で、中央に陰帶を持つ二面鏡である。左側に墨痕、右側に墨痕と朱痕が見られる。第102図18～22は鉄錫、23～25は用途不明の鉄製品である。

番号	種別	器形	口径(cm)	底径(cm)	高さ(cm)	底径指数	高径指数	外傾度	図版
1	須恵器	皿	11.2	5.2	2.2	0.47	19.3	32°	...
2	須恵器	高台付皿	13.3	高台径 6.2	4.0	—	—	—	75-1
3	須恵器	小型甕	11.2	7.8	13.2	—	—	—	75-2
4	須恵器	長頸甕	—	高台径 7.4	高台高 1.0	—	—	—	75-3
5	須恵器	甕	5.1	6.5	11.8	—	—	—	75-4
6	須恵器	長頸甕	—	—	—	—	—	—	75-5
7	須恵器	甕	44.9	—	74.5	—	—	—	—

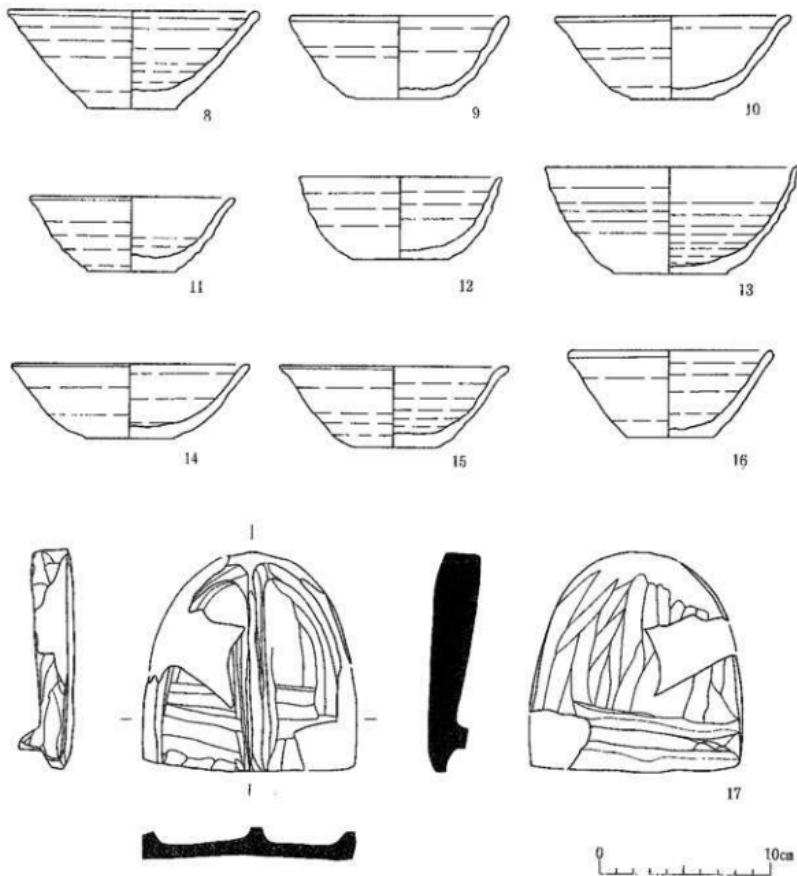
第101図 S 1736出土遺物 (2)

番号	種別	器形	口径(cm)	底径(cm)	器高(cm)	底径指数	高径指数	外傾度	図版
8	土師器	杯	14.5	5.2	5.8	0.36	40.0	35°	—
9	土師器	杯	12.6	5.0	4.9	0.40	39.0	27°	—
10	土師器	杯	13.4	4.9	4.9	0.37	36.7	34°	—
11	土師器	杯	10.8	5.2	4.4	0.48	40.7	32°	—
12	土師器	杯	11.8	5.6	4.9	0.48	41.5	19°	—
13	土師器	杯	14.6	6.6	6.3	0.45	43.2	24°	75-6
14	土師器	杯	13.7	5.2	4.4	0.38	32.1	34°	—
15	土師器	杯	13.2	4.8	4.8	0.36	36.4	34°	—
16	土師器	杯	11.6	5.0	5.2	0.45	44.4	28°	—

番号	種別	長さ(cm)	幅(cm)	厚さ(cm)	図版
17	二面鏡	13.0	12.5	1.0	75-7

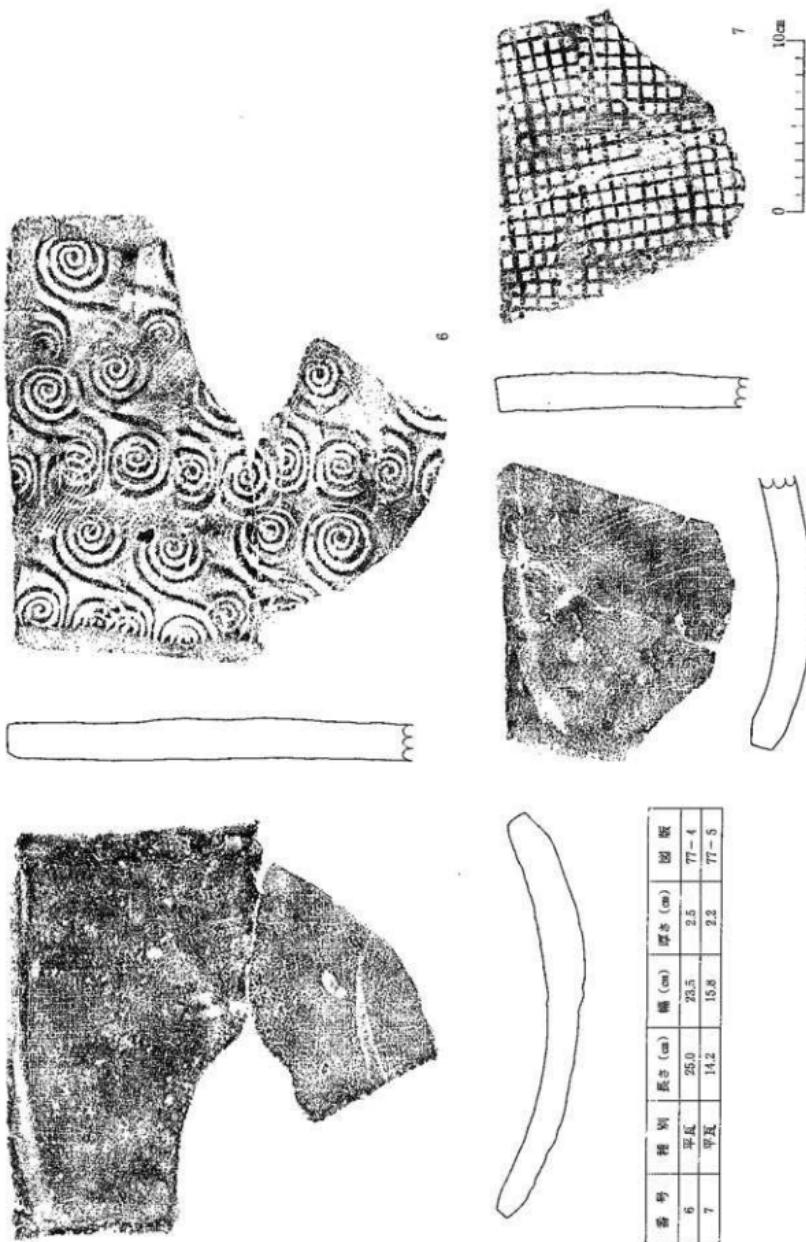
第107図 S 1107出土遺物 (2)

は回転糸切りである。5はロクロ成形による臺で、カマド燃焼部に倒置し、支脚として使用されていた。底部切り離しは回転糸切りによる。第107図6は平瓦で、凸面に糸切り痕と渦巻き叩き目、凹面に糸切り痕と布目痕があり、側面、小口面、側縁の両面にケズリ調整を施す。叩き工具の幅は7cmある。カマド天井部からと床面から出土したものが接合した。7も平瓦で凸面に格子叩き目、凹面に糸切り痕、布目痕が見られ、側面、小口面、側縁の凹面側にケズリ調整を施す。

番号	種別	周長(cm)	幅(cm)	厚さ(cm)	回数
6	平瓦	25.0	23.5	2.5	77-4
7	平瓦	14.2	15.8	2.2	77-5

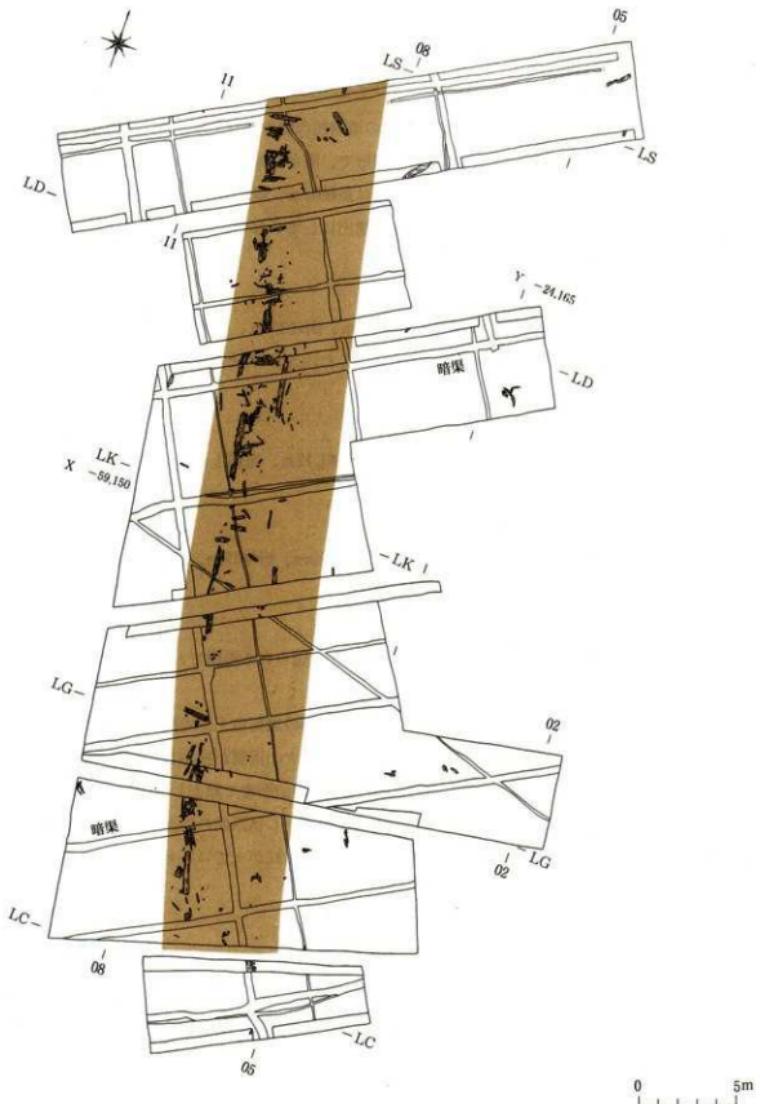
第108図 SM1213道路跡

道路遺構は、低地の極めて軟弱な泥炭層の上に施した整地層とその上に置かれた木道からなる。材木は腐食の激しいものがほとんどで、極めて断片的であるが多くはスギで、稀に広葉樹材も含む。

最も長いスギ材は長さ3.55m、幅30cmで、材木塀の貫穴の痕跡があり、この材木は材木塀からの転用材であろうと考えられる。これらの木道の下に直行して置かれた材木が、殊に調査区の北部に多く残っていて、これらは木道の沈下を防ぐために枕木状に下に入れたものであろう。

第107・112次調査で検出された外郭線材木層内側の木道材木の遺存状態に比べ、この道路遺構で検出した材木の腐食が激しく遺存状態が良くないのは、外郭線内側の木道の場合泥炭層に直接材木が置かれているのに対し、道路遺構の木道はその下に整地層があることによって多少なりとも水はけが良く、それによって材木の腐食がより進んだ結果であろう。

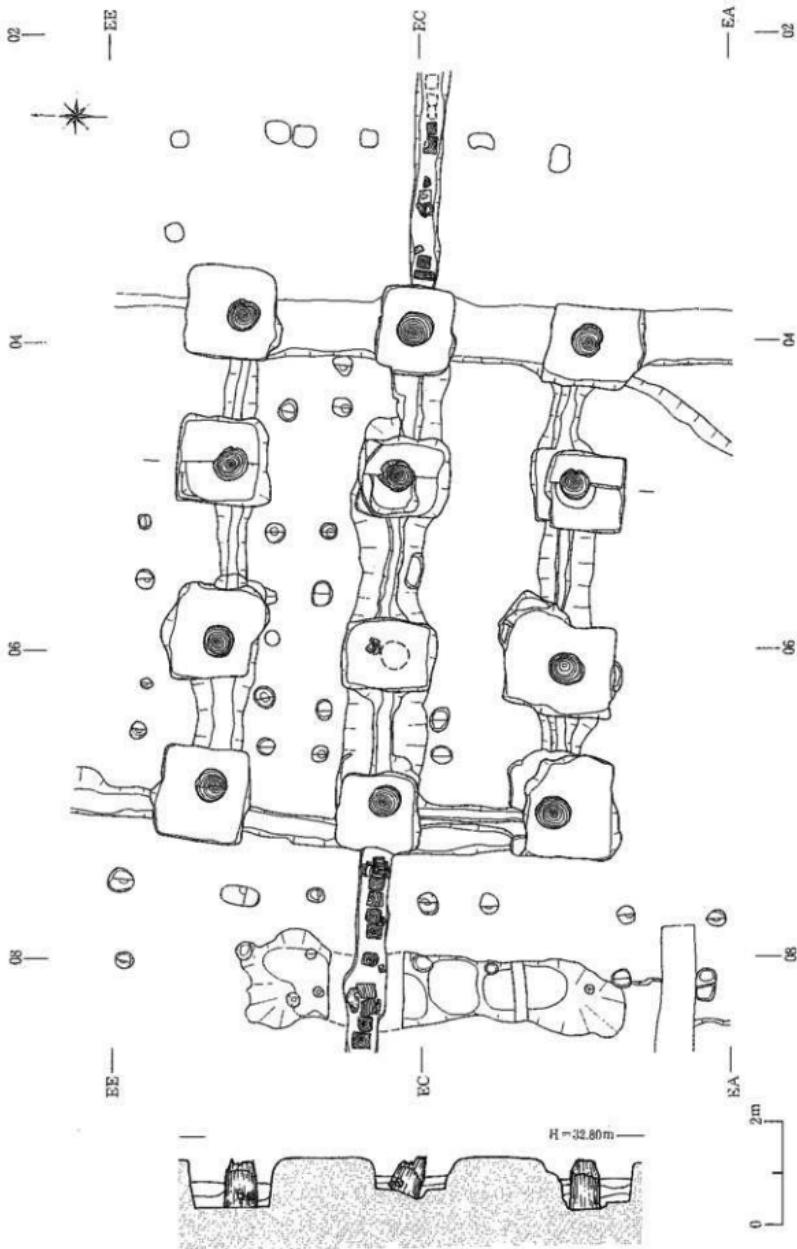
第111図 S.B57外壁南門

四木単位の小柱穴が門の北一間と建物西側にあり、北側と東側では一列となっている。外郭東門や（註1）志波城政庁正殿などに見られるものと同様の足場組穴で、直径30~50cm、深さ10~20cmのものが多いが、門の中央部から南側には検出されず、後世の削平によって失われたと考えられ、元来は門を取り囲んで存在したと推定される。門の西側では門柱との距離が、それぞれ1.90m、3.20m、東側では3.60mである。足場組柱穴の深さが浅いことや、門の東側の材木扉の布掘り底面が門に近づくにつれて次

第に上がっていることは、門の周辺は後世にかなりの削平を受けており、古代においては一段高い地点を選地するか、あるいは基壇を造成していたことを推測させる。

柱掘形は一辺1.35~2.0mの方形で、第7次調査の後に一部が破壊を受けて変形している。垂直に掘り込まれ、埋土は地山の青灰色粘土と黒色土が混じる。門の桁行方向3列の掘形を結ぶ溝があるが、これは文部省調査後に、旧高梨村が講じた遺構保護策である。妻柱の掘形には角材が接続していないが、文部省調査の報告書には接続する状態の平面図や写真図版が掲載されており、元来は直接に接続していたもので、前記の遺構保護のための溝を掘った際に抜き上げられたのであろう。

棟通りの東から2番目の柱は南に傾き、残存する長さも短い。同じく東から3番目の柱は抜き上げられ、クリ材の残欠が僅かに残るのみである。文部省調査時において、既に半ば腐朽し去っている柱があるとの記述が報告書にあるのは、この材を指すと考えられ、第7次調査ではこの掘形底面に柱の抜き跡を検出している。棟通り中央2本の柱は文部省調査時以前に既にこうした状況となっていたと考えられ、それは掘形の底面レベルが他の掘形よりも浅く作られていることに起因すると推定される。棟通り中央2本の柱掘形の同様な傾向は外郭西門でも確かめられているほか、この2本の柱が検出されない場合のあることが、政府の東・西・南門、外郭東・南門でも認められる。

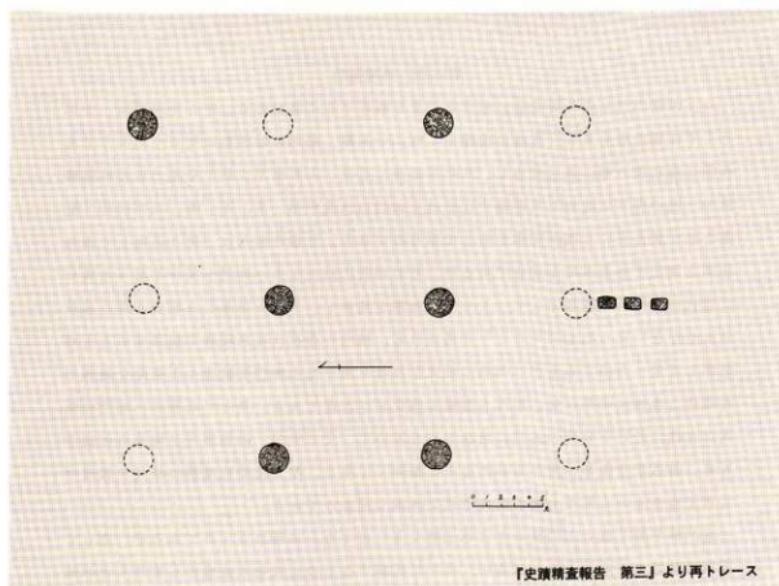
第113図 外柵西門

「西門社は、高梨村大字拂田字早坂三十六番地及び同三十四番地に跨って存する。此の地は真山の西約一町余を隔てた水田で、門柱は地下約七、八寸の深さにあり、比較的早く耕作の際、その存在を知られて居たのを昭和五年三月に発掘され、その一本は直ちに抜き取られたが、今は拂田の柵木陳列所に陳列されて居る。材は梢で直径約一尺九寸長さ約六尺ある。此の外既に抜き取ったものもあるらしく原位置に存するものは六本に過ぎない。此の六本の円柱の配列を基礎として推測すると門は略西面し、正面約三十尺、側面約二十三尺四寸の八脚門であったことが知られるのである。東面の柱列に於ては北端の一本を存し、その南一本を欠き、次の一本を存す。即ち東面では中間と脇間一

西門の北側面又は南側面は何れも直接材料を欠いて居るが幸に中間の南端に於てよく側面を測定し得る位置に円柱を保存して居るので、側面約二十三尺四寸を算定し得るのである。即ち西門社は略南門社と大きさを等しくして居るが側面は稍大きい感がある。西門社と外柵列との連続状態は、門社の南側に於て観察し得べく、側面の中央柱に柵木の連続せる状は、毫も南門社の場合と異なる處はない。」

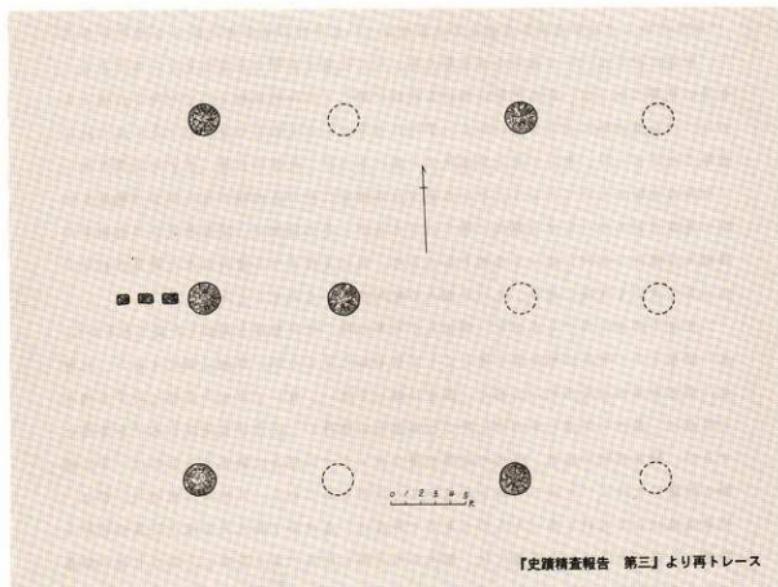
第114図 外柵北門

「北門社は、千屋村大字本堂城田字百目木四十九番地を中心とし多少隣地番に跨って居る。

門は略正北に面し、北に近く鳥川の溪流を控へ、多少土地の高低は認められる。即ち門柱の中、東側の一列は約一尺程高き水田の下にあったらしいが既に腐蝕して破片を留めるに過ぎなかった。北門柱も西門柱と等しく、其の内柱の半數を失って居る爲めに建築の大さを決定するには多少の困難を感じるのであるが、残存せるものにより推測を加へると、門の正面は約三十尺九寸、側面は、約二十三尺八寸となり、各門共に大差なきことが知らるゝのである。北門の西側の内柱は幸に三本共に原位置に存し、何れも地下一尺四・五寸の深さにその腐蝕せる頭部を発見し、各柱間の南北距離は、真々各十一尺九寸であるから、此の門の側面は、二十三尺八寸であることが知らるゝのである。西側面の中央柱の東約九尺二寸を隔てて中央列の内柱あり之れに依って西脇間を測定し得るのである。更に門の北正面に於て、西北隅と中間の東に存する内柱との距離に依りて、西脇間と中間との間隔約二十一尺七寸を測定し得るのである。東脇間は、前述の如く東側面の柱全部を失って居る爲めに測定し得ないから、普通の場合に東脇間も西脇間も略同様であると見做して算定すると、北門の正面は約三十尺九寸となるのである。然して門柱の太さは各門のものと略等しく、外柵列との連続状態も異なる處はない。」

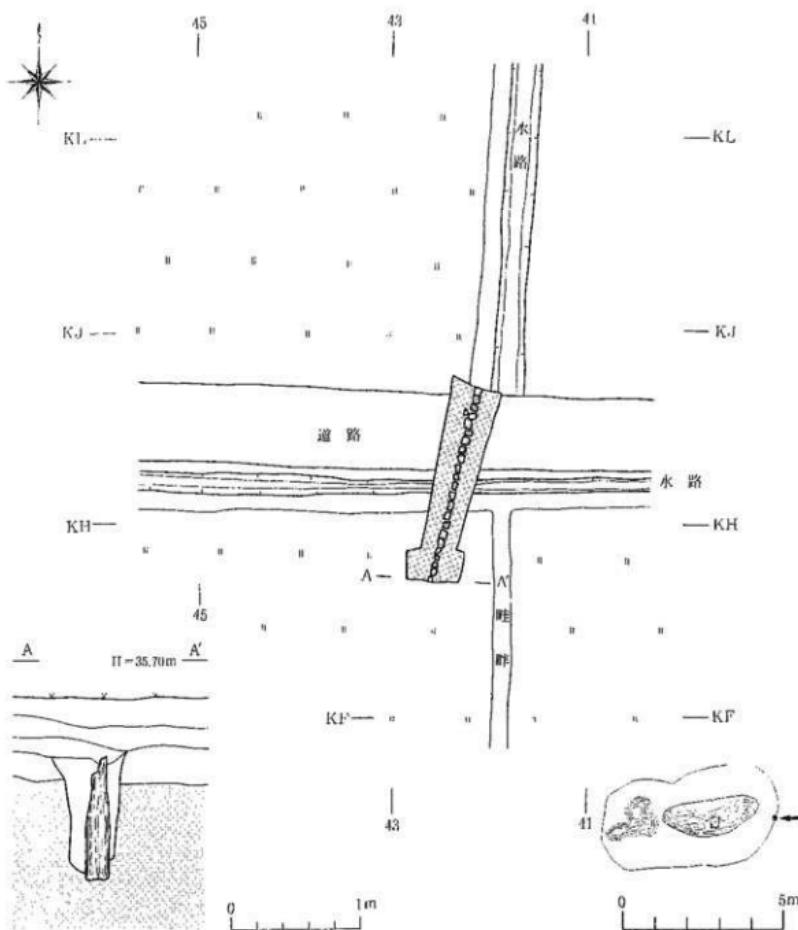
第115図 SA 460 (第73次調査)

道路工事に伴い、ほぼ密接して南北方向に並ぶS A460材木塀の角材24本を検出した。布堀りは上

面幅60cm、底面幅35cm、深さ95cmで、黒色土から地山を掘り込み、このほぼ中央に材木を据え緑灰色粘土で埋土している。材木の他には小さな木屑程度の材があるだけで、横木・礎板などは検出されなかった。材木は布掘り底面より約7~8cm沈下している。道路下であるため耕作等による破損、抜き取りが全くなく、材の遺存状態は極めて良好である。重複は見られない。

四ツ割、六ツ割に加工している。手斧で丁寧に面取り加工が施されているが、樹皮を剥いだけの未加工面を1面を持つものもある。手斧痕跡の幅は最大8cmある。目渡孔の穿孔と底部の切断はノミ状工具によるらしく、この場合、幅3.5cmの工具痕跡を残すものがある。目渡孔は最大16×13cm、最小5×6cmの方形で、一边6~8cmのものが多い。角材底面は平坦で、先端が尖ることはない。しかし、角材長辺から底面にかけて斜めに削り出す1面があるものが23本中9本ある。このうち1本のみこの面が東を向き、他は西に向くように立てられていた。この面は他の面と同様に手斧で丁寧な加工が施され、平坦であるが、わずかに曲面となる場合も見られる。

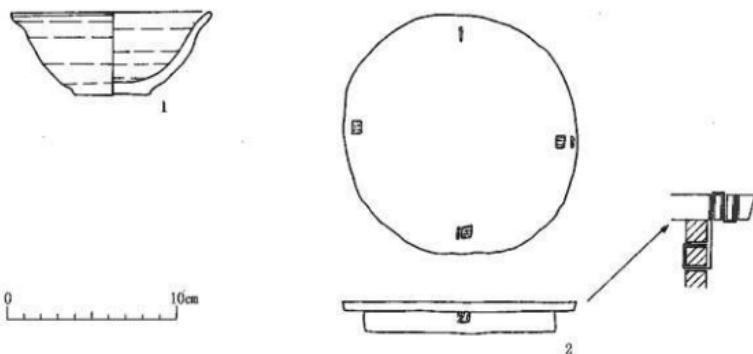
第118図 外柵第88次出土遺物

砂利層上面から土師器杯(第118図1)や曲物蓋(2)が出土しているので、砂利層は材木塀の創建時には存在しなかったが、その後、古代の時点において外柵材木塀の地上部分が失われて以後、河川の氾濫により流入、堆積したものであろう。外柵材木塀の造営期間を積極的に示す根拠は乏しいが、外柵南門は1時期のみの造営で、外柵材木塀にも建て替えの痕跡は見い出されていないことから、その存続期間は4時期ある外郭線に比べ短期間である。本調査において砂利層上面より出土した土師器の年代はおよそ10世紀前半と考えられ、この頃には既に外柵の区画施設としての機能は失われていて、角材の下部が砂利層に覆われ、地表からは全く見えない状態の箇所もあったことを示すものである。

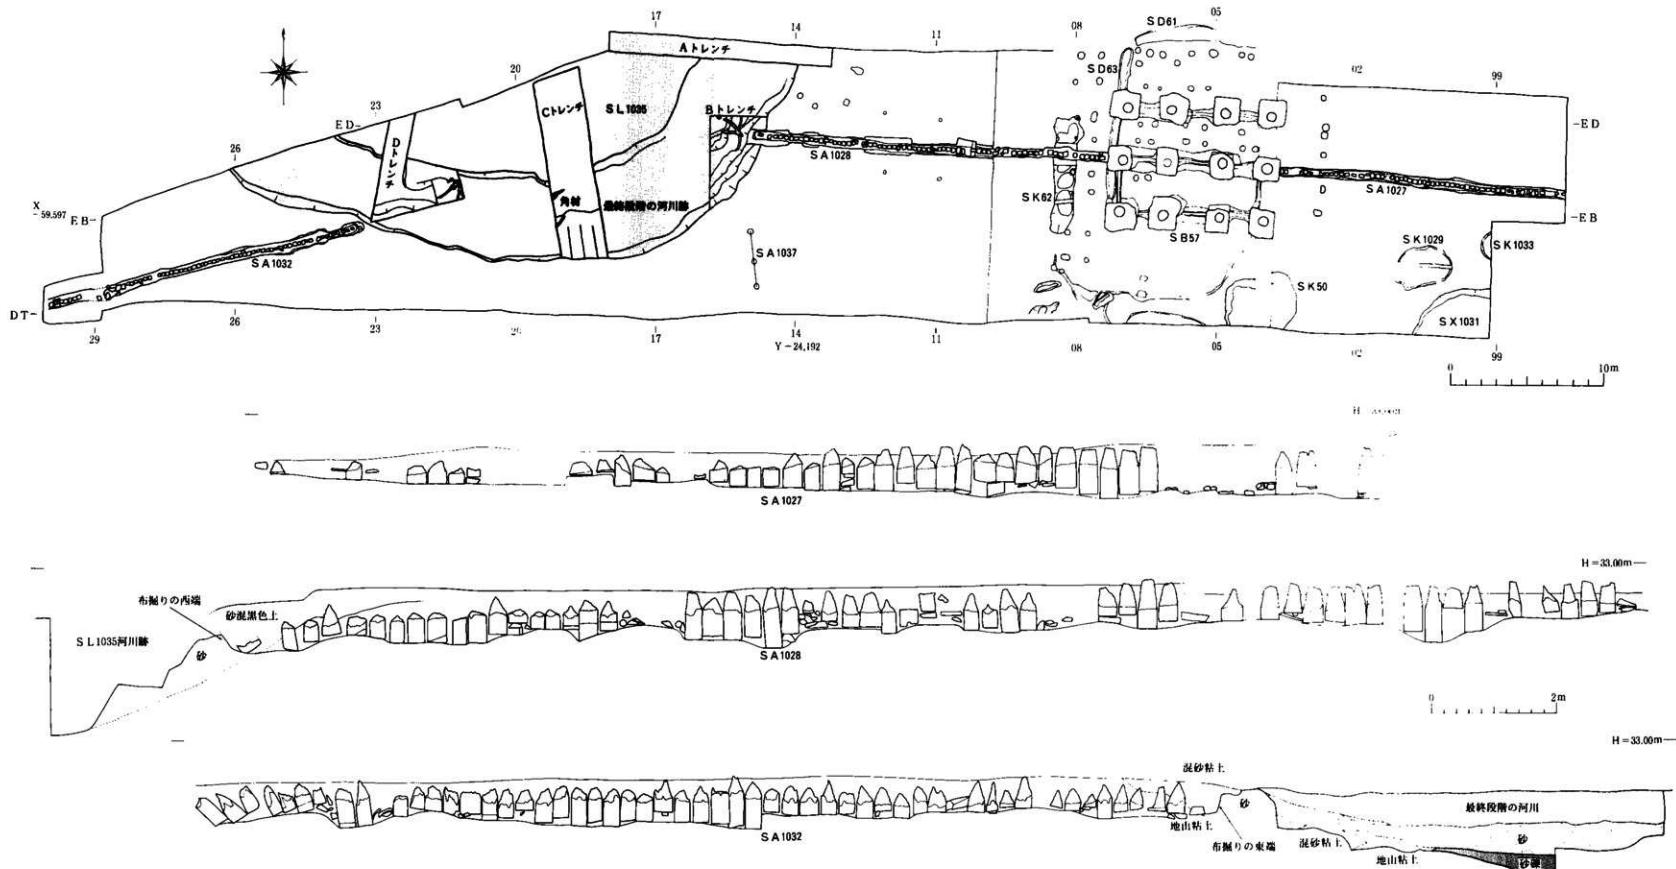
第120図 第92次調査

外柵南門の西妻柱掘形から西に23mの長さで検出した。第30次調査で布掘りによって角材の確認調査を行っており、布掘りの所々が上部のみ幅広くなっているほかはS A1027と同様の幅である。西妻柱の掘形内にも1930年の調査時には材木が存在して柱に接続していたが、抜き上げられている。材木の一辺の長さは30cmを越えるものが多く、平均は28.7×24.8cmで、最も長いものは97cmの長さがある。抜き上げられた材木も含め、73本の材木が立ち並んでいたと推定される。

布掘りの西端は、S L 1035河川跡に向かって落ち込む植物遺体を含んだ自然堆積土を掘り込んで作られ、河川の肩部で明確に壁をなして止まる。河川と材木塀との新旧関係は、明らかに材木塀の方が新しい。西端の材木は西に傾いている。この材木は下部が僅かに残るだけであるが、他に比べて特に大きな材木とは言えない。西に傾いているのはこの角材を西側から支えるものが特になかったことを示すものか。その東隣の角材は残存しない。

S L 1035河川跡の西側に21mにわたって検出した。暗渠排水溝との重複が激しく、布掘り上部はかなり破壊を受けている。西端部の材木は西に向かって傾くものや、横倒するものがあるが、布掘り内にも砂利が入っていることから近年の搅乱によるものであろう。S A1027・1028と異なり、角材の一辺が30cmを越えるものはほとんどなく、平均は25.8×21cmである。布掘りの東端部はS L 1035河川跡に傾斜する植物遺体を含んだ自然堆積層を掘り込んで作られ、壁をなして止まる。東端の材木は失われ、礎板が残っている。材木塀は河川よりも新しく、東側のS A1028材木塀の西端部と同様である。

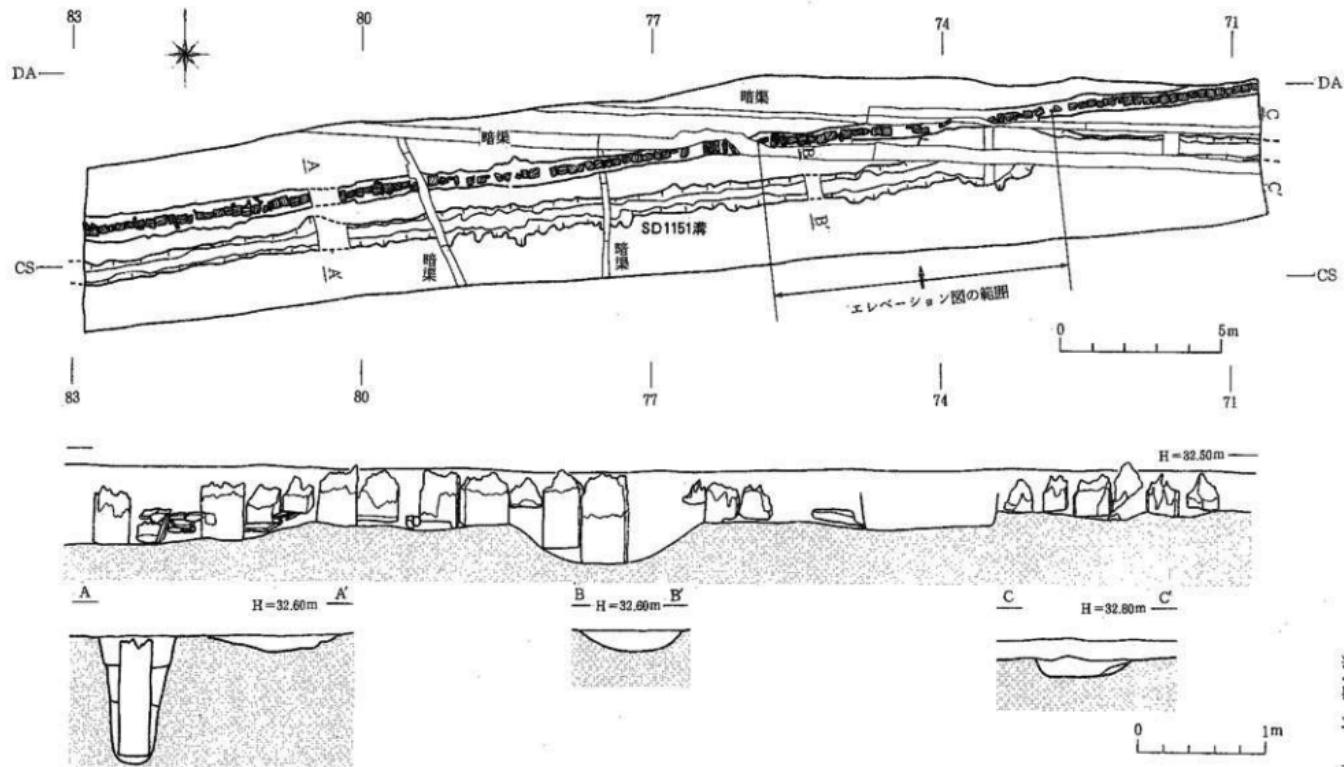
第122図 第102調査P地区東側部分

の埋土には火山灰を含まない。材木は布掘りの中に密接して立ち並ぶ。材木の下端のレベルは一定せず、隣接する材木の高低差が45cmにもなる部分もある。調査区内において材木塀に伴う堀、櫓状建物などの痕跡は、材木塀の北側、南側とともに検出されなかった。

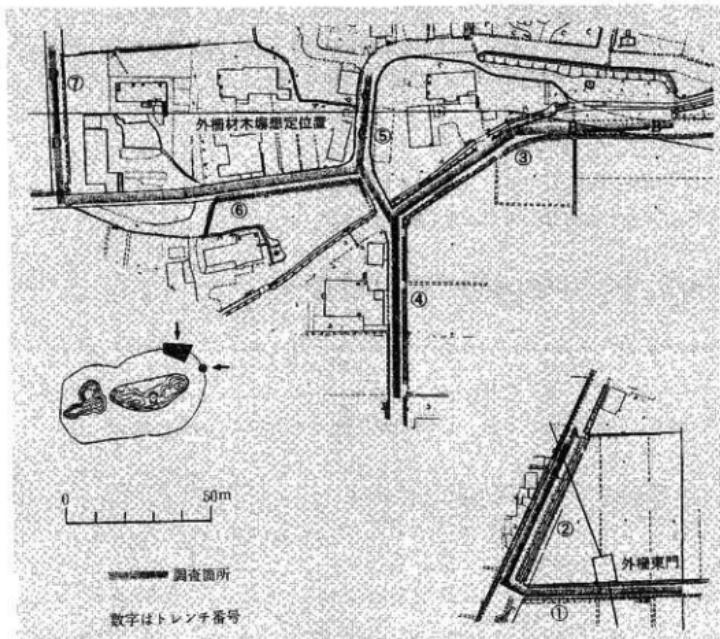
第128図 千畠町による北東部外横線調査地

〔4トレンチ〕 土層の厚さに変化はあまり見られず、層厚はほぼ一定しており明確に区分できる。湧水はない。約2.2m下に腐食土があり、湿地状となっていたものと考えられる。

トレンチの土質とは一変する。6・7トレンチも砂質土が中心で、この辺一帯は改修前の矢島川の河川跡と推測される。砂質土等の堆積状態は複雑に入り乱れており、自然の蛇行によるものと思われる。埋もれ木は深さ1.9~2mの深さにあり、他のトレンチよりも比較的多い。地山（青灰色粘土）はトレンチのほぼ中間地点で約2.5m下に確認した。総体的にトレンチの北寄りになるほど埋もれ木は深いところで検出され、堆積土も砂が大部分となり湧水も多くなる。北寄り部分に材木塀の存在が想定されたが検出されなかった。トレンチの南寄りで、地表から1.2m下の褐色砂の中から縄文時代晚期の注口土器破片が1点出土した。

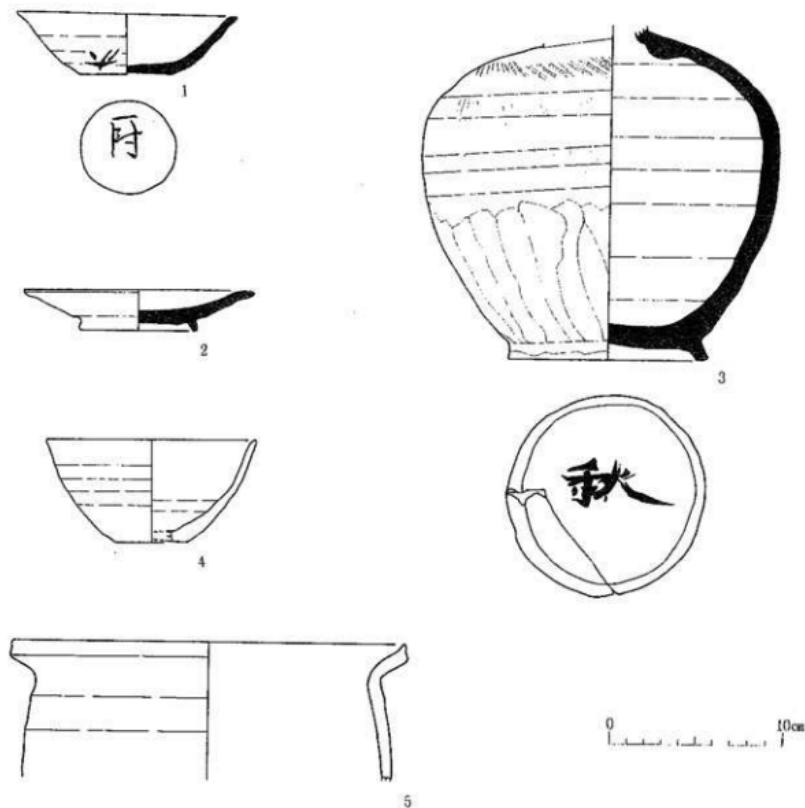
第135図 SK 1033出土遺物（1）

SK60の東方にあり、長軸1.85m、短軸1.55mの楕円形で、深さ約20cm、底面は平坦である。東端の坑底に須恵器長頸壺が置かれ、その両側に直径3~5cmの杭が南北に3本並んで打ち込まれる。埋土中から、須恵器杯、壺串、箸、曲物蓋、曲物の棹皮紐、曲物側板の断片・削屑などの木製品が混然となって出土した。第135図1は須恵器杯で、体部に「□」、底面に「厨」の墨書がある。2は須恵器高台杯皿で、内面を鏡に転用する。3は遺構の東端にあった長頸壺で、口頸部を欠くが、接合は二段成形であろう。体部下半に縦方向のヘラケズリ調整を施し、底面に「秋」の墨書がある。4は上師器杯、5は土師器甌である。本製品では第136図6・7が箸、8が壺串、9~12が串である。13は先端が切っ先状に尖り刀形か。14は木鉗で、縦に割れた芯持材を利用する。15は曲物蓋、16は挽物皿である。

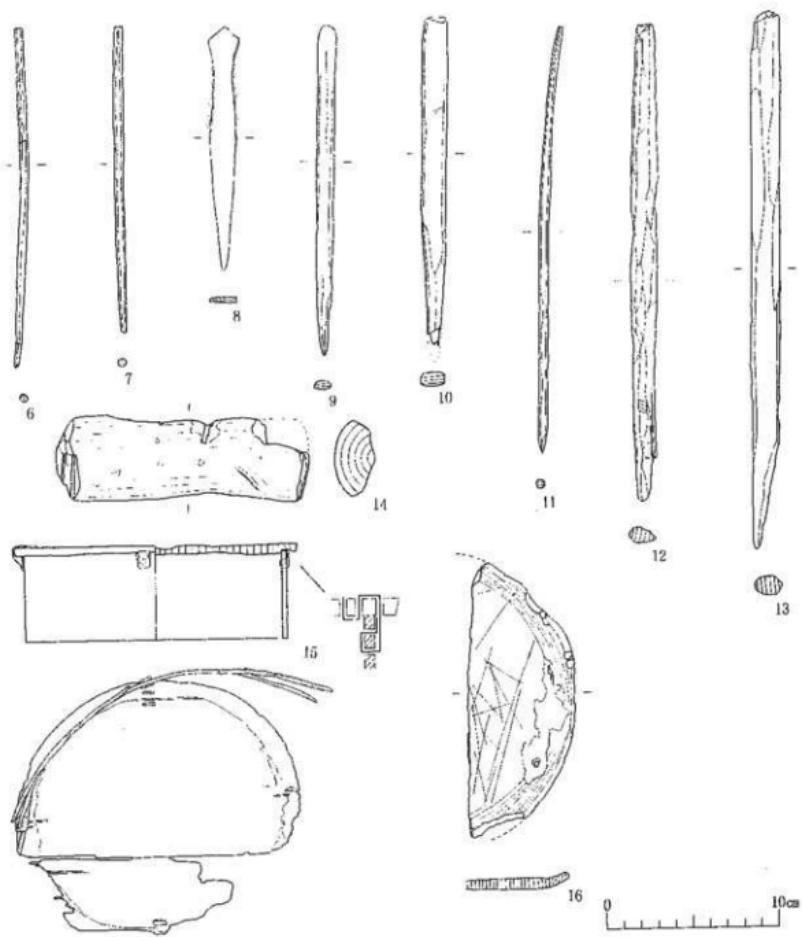
第136図 SK 1033出土遺物（2）

番号	種別	長さ(cm)	幅(cm)	厚さ(cm)	図版
6	著	19.8	0.5	0.5	82-4
7	著	17.9	0.6	0.5	82-4
8	漆串	14.3	1.8	0.4	82-3
9	串	25.0	0.5	0.5	82-4
10	串	19.3	1.0	0.5	82-4
11	串	-	1.5	0.8	82-4
12	串	27.8	1.6	0.9	82-4
13	刀形?	31.4	1.7	1.1	82-4
14	木造	14.7	5.0	2.3	82-5
15	曲物籠	16.5	15.0	5.5	82-6
16	挽物籠	16.0	6.1	0.7	82-7

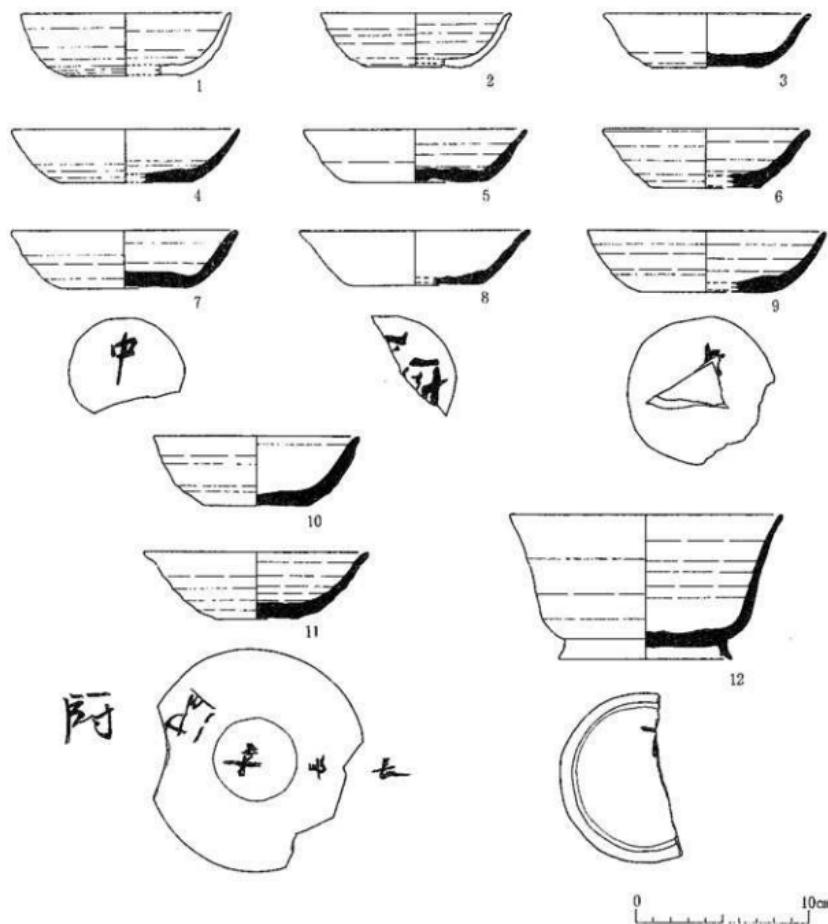
第139図 S B 1054・遺構外出土遺物

番号	種別	器形	出土地・層位	口径(cm)	底径(cm)	器高(cm)	底深指数	高深指数	外傾度	図版
1	土師器	杯	S B 1054	12.2	7.0	3.7	0.56	29.8	21°	83-1
2	土師器	杯	S B 1054	11.2	5.4	3.2	0.48	28.6	27°	-
3	須恵器	杯	HR75-2	12.2	6.5	3.2	0.50	26.2	31°	-
4	須恵器	杯	HR75-2	13.4	7.8	3.2	0.59	23.9	30°	-
5	須恵器	杯	HR75-2	13.2	8.4	3.2	0.63	21.2	29°	-
6	須恵器	杯	HQ77-2	12.4	6.6	3.5	0.53	28.2	33°	-
7	須恵器	杯	HR70-3	13.4	7.0	3.4	0.52	25.3	30°	83-2-254
8	須恵器	杯	HS77-2	13.6	4.9	3.2	0.36	23.5	37°	-
9	須恵器	杯	HR75-2	14.0	8.5	3.6	0.60	25.7	27°	-
10	須恵器	杯	HR74-2	12.2	6.0	4.2	0.49	34.4	24°	-
11	須恵器	杯	HR73-2	13.4	6.0	4.0	0.37	29.9	39°	83-2
12	須恵器	高台付杯	HR75-2	16.1	高台径11.0	8.6	0.68	53.4	20°	-

遺構に伴わずに建物周辺から出土した遺物である。第139図3～11は須恵器杯で、1～9は底部切り離しが回転ヘラ切り、10・11は回転糸切りによる。7は「中」、8は「口縁」、9は「口」、11には「肩」、「長」、「口」の墨書がある。12は須恵器高台付杯で底面に墨書「口」がある。他に「官」「舌」などの墨書のあるものがある（別編2 図版26・265・266・274、27・275・276・281）。第140図13～23は土師器杯で、13は底部及びその周縁に回転ヘラケズリによる再調整を施す。14は底径が大きく、器形が13に似る。22・23は口縁部が大きく外反する。24は高台が付く。25・26は羽釜の口縁部破片である。

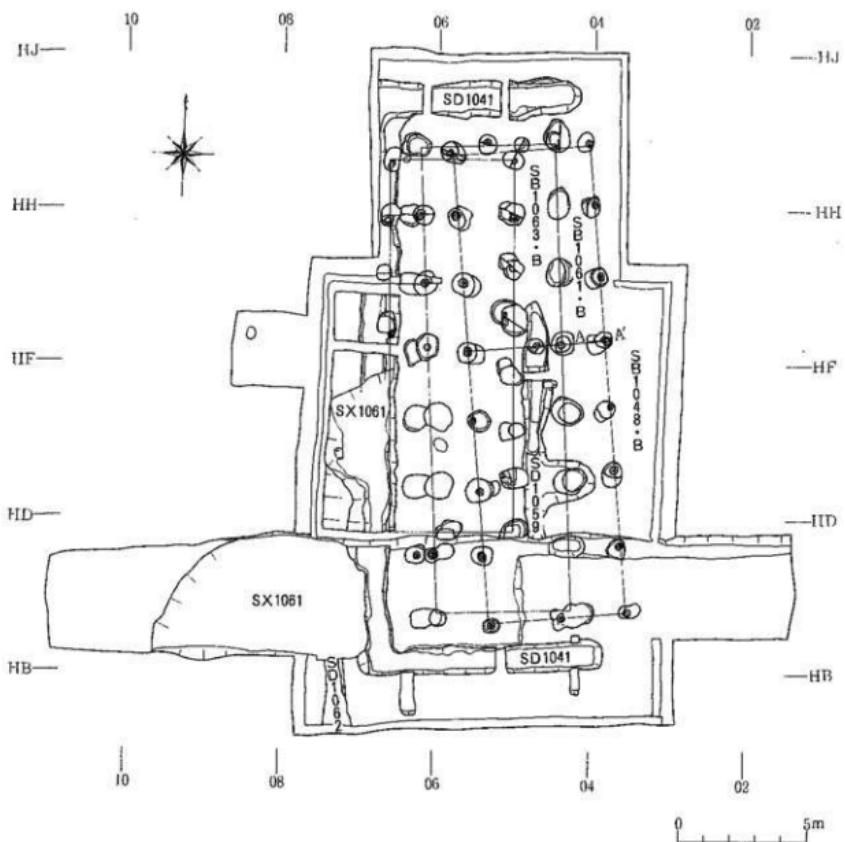
第142図 外郭南門南西の建物

より広い。北3間目に間仕切りがある。間仕切り中央の柱掘形は深さ5~10cmと浅く、柱根も直径22cmと他より細い。柱の下には基礎板を敷く。SB 1063に伴うと考えられるSD 1059を掘り下げてからその底面に検出されたので、新ⅡH関係はSB 1063およびSD 1059より古い。しかし、間仕切りがSB 1048のA・B期いずれに伴うものか定かではない。建物方位は東側柱列でみると発掘基準線に対して北が西へ5度振れる。

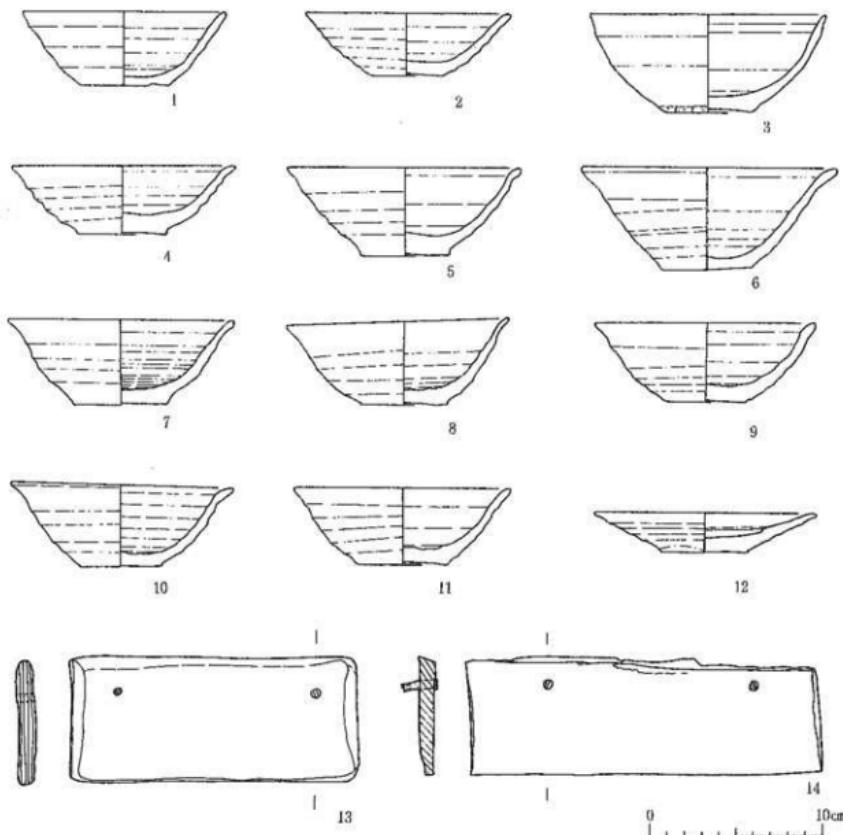
溝内からは完形品を含む土師器皿や木製品が出土した。第143図3~11は土師器杯で、橙色や灰黄色を呈し、底部切り離しは全て回転糸切りによる。3は底部周縁に手持ちヘラケズリによる再調整を施すが、他は無調整である。12は無台の灰釉陶器段皿で、底部を除く外面のほぼ全体と内面の口縁部に濁け掛けによる釉を施す。光ヶ丘1号窯式である。須恵器は杯の破片が1点出土しただけである。13~14は長方形の扁平な木製品で、何らかの部材かと考えられるものである。13は材の両端から2.4~2.7cmの位置に径0.5cmの木釘が残る。釘の間隔は11.5cmある。14は材の両端から3.7~4.5cmの位置に径0.5cmの木釘が残る。釘の間隔は12.0cmである。

番号	種別	器形	口径(cm)	底径(cm)	高さ(cm)	底径指数	高径指数	外輪度	回版
1	土師器	杯	12.2	4.4	3.8	0.36	31.1	39°	-
2	土師器	杯	12.8	5.2	4.4	0.41	34.4	31°	-
3	土師器	杯	14.0	5.2	5.8	0.37	41.4	27°	-
4	土師器	杯	13.3	5.2	4.1	0.39	39.1	36°	-
5	土師器	杯	13.9	5.2	5.2	0.37	37.4	35°	83-5
6	土師器	杯	15.0	5.3	6.0	0.35	40.0	35°	83-6
7	土師器	杯	13.5	5.6	5.1	0.41	37.8	32°	83-7
8	土師器	杯	13.2	5.5	5.2	0.42	39.4	35°	83-8
9	土師器	杯	13.2	4.8	4.8	0.36	36.4	35°	83-9
10	土師器	杯	13.2	4.8	5.0	0.36	37.9	32°	83-10
11	土師器	杯	12.8	5.3	4.6	0.41	35.9	32°	-
12	灰陶陶器	盤	13.2	5.2	2.3	0.39	17.4	60°	83-11

番号	種別	長さ(cm)	幅(cm)	厚さ(cm)	回版
13	漆材	16.9	7.4	1.1	83-12
14	漆材	20.4	6.9	1.0	83-13

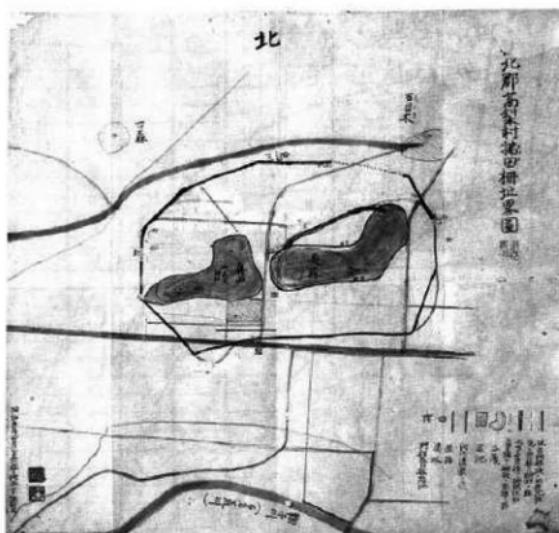
第152図 後藤宙外作成の略図

1930年4月に後藤寅外が作成した『仙北郡高梨村拂田柵址略図』(第152図)を見ると、外柵線北東部の百日木集落南東部ではおよそ300m程の間が破線で表現されている。この図は藤井東一による

ボーリング棒探査に基づくもので、破線はその際に材木が確認できなかった範囲を示している。

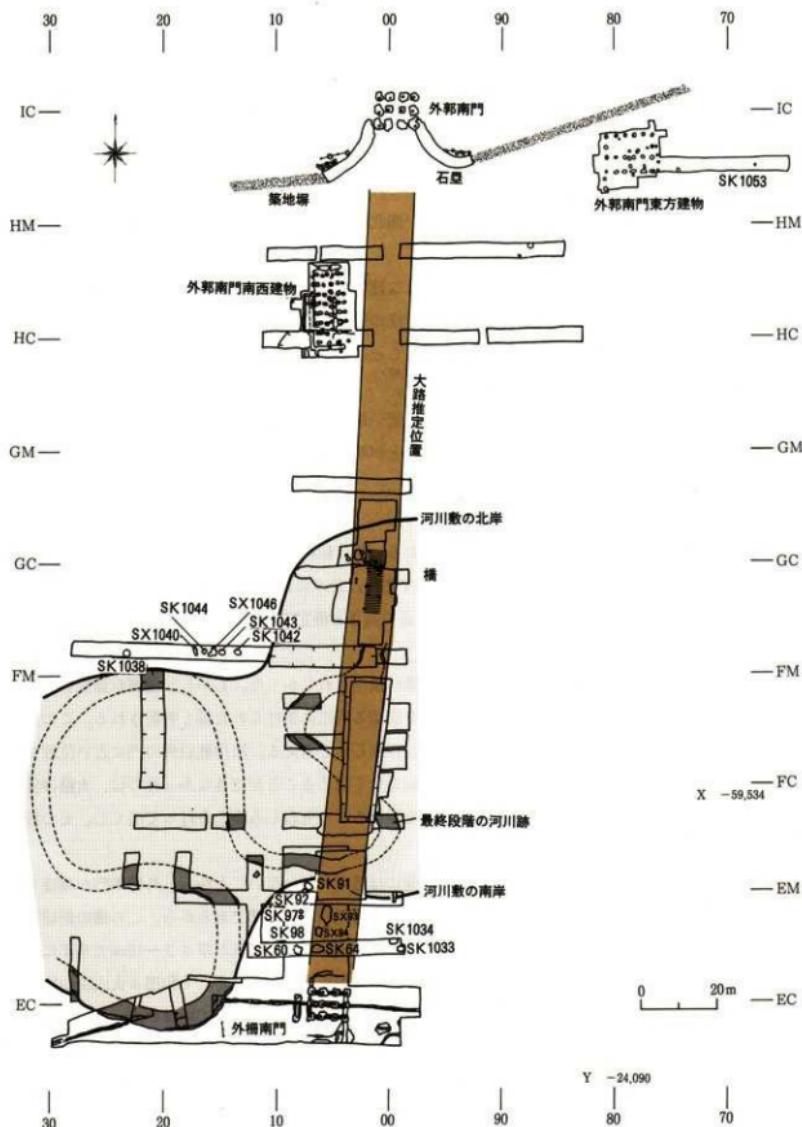
第155図 外郭南門～外郭南門間の遺構

ここで大路の位置を推定したい。前述のように橋脚の存在によって、大路は外柵南門→橋→外郭南門を結んで直線的に造られていたとすることができる。その場合、それを結んだ中軸線に対して東西対称にあると仮定する。また、外柵南門の南西に10世紀代のS B1048掘立柱建物があるが、この年代にも外郭南門から南へ向かう大路は存在したはずである。門を結ぶ中軸線から建物東側の柱列まで約7.6mの距離がある。この建物の軒の出を考慮すると、大路の西側は中軸線の西約6m以内に押さ

えられ、これを中軸線に対して対称に折り返し、大路の幅は12m以内と推定することができる。大路は幅12m以内で、橋を間にわざかに「くの字」に曲折して造られていた(第155図)。

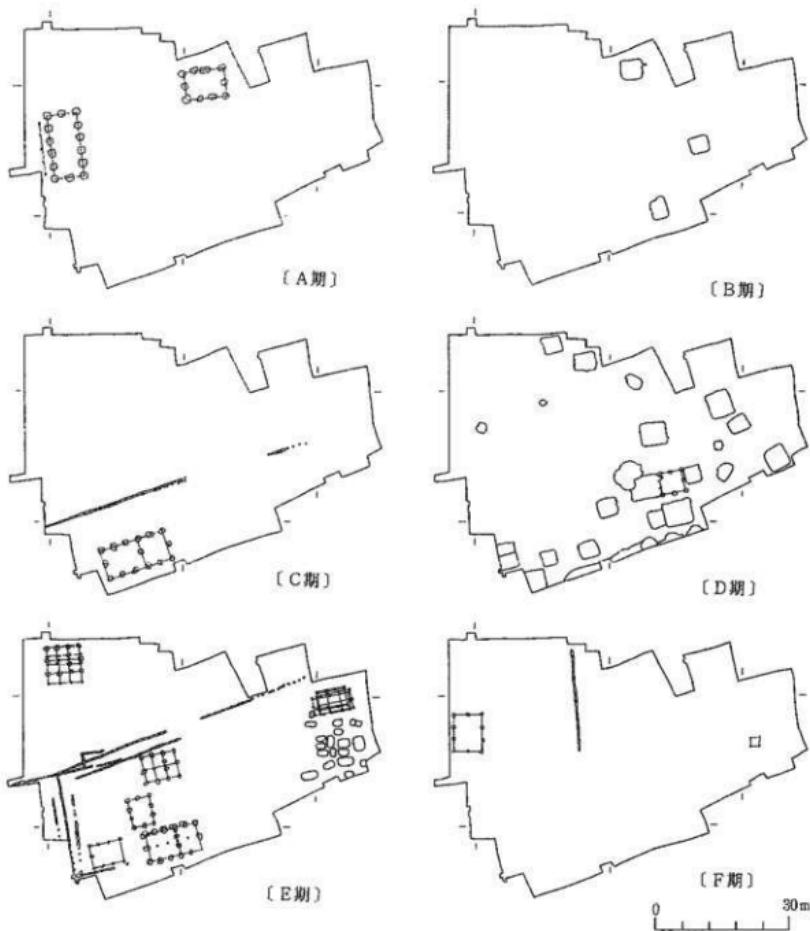
第162図 政庁東方官衙域の遺構変遷

このほか、第2節3に述べたように、外郭南門の東方に官衙域がある。ここでは桁行5間×梁行3間で南廻の付く掘立柱建物が9世紀初頭に建造され、1回建て替えがあるが、それ以上には継続しない。外郭線A期、政庁第I期との対応が考えられよう。外郭南門の南西には10世紀代に入って掘立柱建物が建てられ、全6期にわたって継続する。

以上見てきたように、払田柵跡内でこれまでに検出された官衙域は、時期ごとに見ると建物が極めて稀薄である上、変化が激しく、外郭線や政庁の変遷と明確な形での対応関係を読みとることができない。

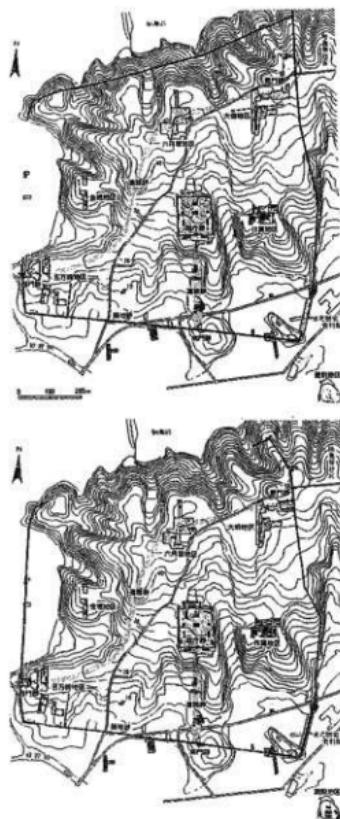
第163図 多賀城外郭線の変遷

多賀城の場合、外郭線は築地で造られ、地盤の軟弱な低地が材木塀で代用される。門は簡易な棟門から八脚門へ、掘立柱から礎石立ちへと充実度を増して変化する。乱や震災による破壊後も修造され、9世紀には櫓が付設される。これらは政庁の修造と一体となった動きを示す。

上 I・II期：奈良時代  
下 III・IV期：平安時代 『多賀城史1』より
