平成22年度
秋田市遺跡確認調査報告書

2011. 3 秋田市教育委員会

第2章 調査の記録

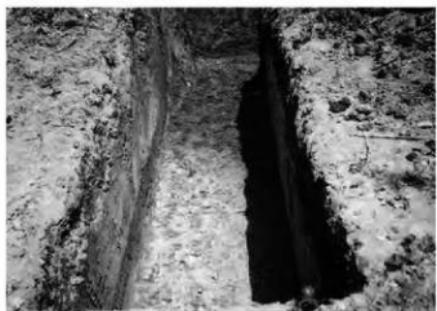
調査地平面 (南東→)

調査は、工事予定地に幅1.1mのトレンチを1本設定してバックホーによって試掘し、遺構・遺物の有無を確認した。

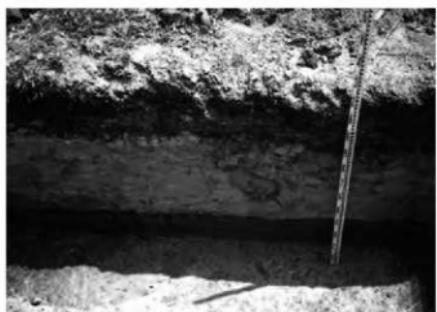
調査地土層状況 (南西→)

調査地の基本層序は、第Ⅰ層 黒褐色土・褐色砂が混じる暗褐色土（表土、20~40cm）、第Ⅱ層 黄褐色粘土（造成土、30~60cm）、第Ⅲ層 植物遺体が混じる暗灰褐色粘土（自然堆積層、25cm以上）、第Ⅳ層 青灰褐色粘土（地山、10cm以上）、第Ⅴ層 黄褐色粘土（地山、10cm以上）である。なお、第Ⅳ層は西側にいくに従って、厚く堆積している状況が確認された。

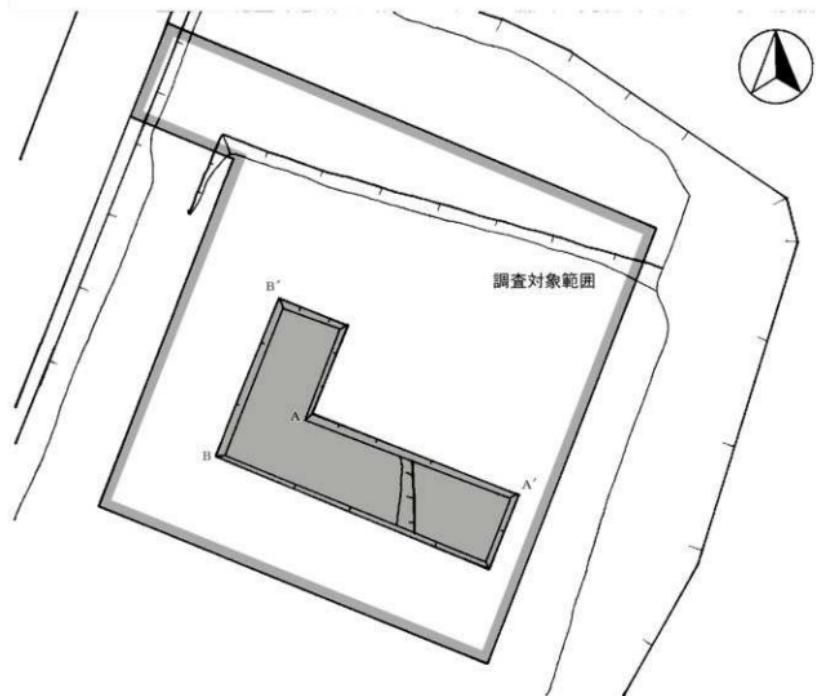
第4図 調査トレンチ位置図 ($S = 1/200$)

調査は、工事予定地に幅3mのトレーナーを東西方向に9m、南北方向に7mをL字に設定してバックホーによって試掘し、遺構・遺物の有無を確認した（第4図）。

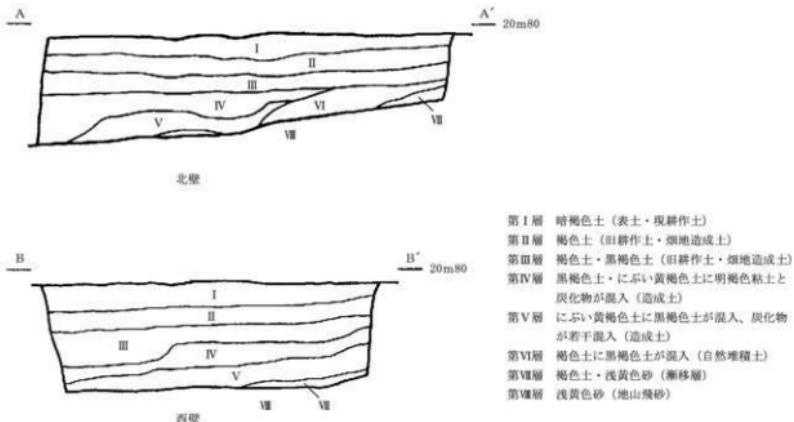
第5図 トレンチ断面北壁・西壁土層断面図 ($S = 1/100$)

調査地の基本層序は、第I層 暗褐色土（表土・現耕作土、30～50cm）、第II層 褐色土（旧耕作土・畑地造成土、30～40cm）、第III層 褐色土・黒褐色土（旧耕作土・畑地造成土、30～40cm）、第IV層 黒褐色土・にぶい黄褐色土に明褐色粘土と炭化物が混入（造成土、20～100cm）、第V層 にぶい黄褐色土に黒褐色土が混入、炭化物が若干混入（造成土、20～50cm以上）、第VI層 褐色土に黒褐色土が混入（自然堆積土、20～30cm）、第VII層 褐色土・浅黄色砂（漸移層、10～40cm）、第VIII層 浅黄色砂（地山飛砂）である。なお、第IV、V層は西側と南側が厚く堆積していることや、第VIII層である地山飛砂面は西側と南側が低くなっていることから、旧地形は北東側から南西側に向けて緩く傾斜し、その斜面に平坦地を作り出すために段階的に造成されたと考えられる。

遺構は発見されなかつたが、第III、IV、VI層から遺物が出土した。第III層からは近世陶磁器などが出土しており、近世以降の旧耕作土・畑地造成土と考えられる。第IV層からは古瀬戸灰釉碗破片と珠洲系中世陶器破片が各1点出土しており、遺物の混入度は低いが中世の遺物包含層・整地層となる可能性がある。その下層の第V層についても土層堆積状況から近い時期の整地層と考えられる。第VI層からは赤褐色土器片が出土しているが、漸移的な土層堆積状況から人為的な整地層ではなく、傾斜面の中世以前の自然堆積土層に古代の遺物が流れ込んだものと考えられる。

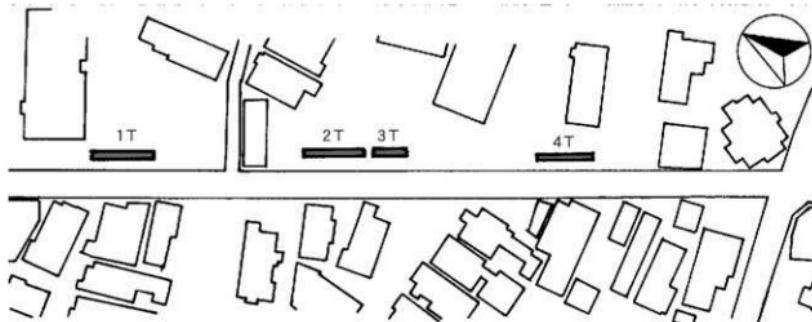
第7図 調査トレンチ位置図 ($S = 1/100$)

調査は、工事予定地に幅1.1mのトレンチを4本設定してバックホーによって試掘し、遺構・遺物の有無を確認した（第7図）。

調査地の基本層序は、第Ⅰ層 黒褐色土・明黄褐色砂が混じる暗褐色砂（表土、30～70cm）、第Ⅱ層 暗褐色砂と明黄褐色砂（造成土、30～50cm）、第Ⅲ層 暗褐色砂が混じる明黄褐色砂（漸移層、10cm）、第Ⅳ層 浅黄色砂（地山、30cm）、第Ⅴ層 橙色砂（地山、30cm）、第Ⅵ層 明黄褐色砂（地山、10～100cm以上）である。なお、第Ⅱ、Ⅳ、Ⅴ層は1号トレンチのみで堆積が確認され、第Ⅲ層は1号トレンチでは確認されなかった。

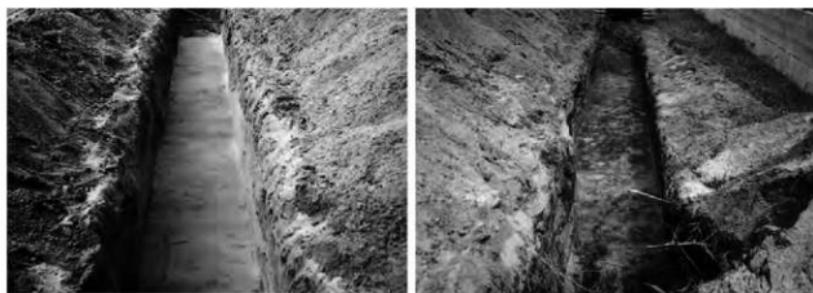
1号トレンチ平面 (南東→)

3号トレンチ平面 (南東→)

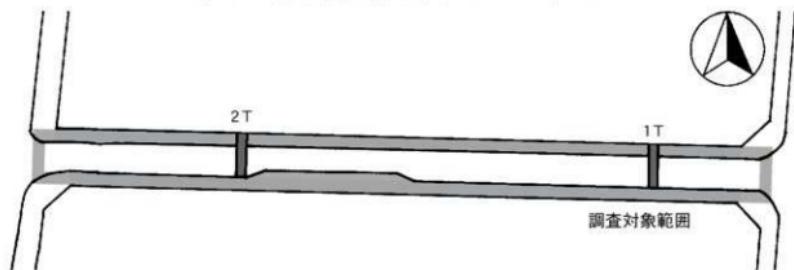
第9図 調査トレンチ位置図 ($S = 1/800$)

調査は、工事予定地に幅1.5mのトレンチを2本設定してバックホーによって試掘し、遺構・遺物の有無を確認した。

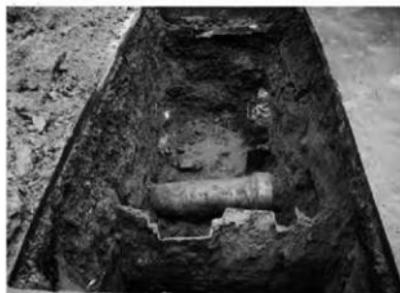
1号トレンチ南側平面 (南→)

調査地の基本層序は、第I層 アスファルトまたは歩道用舗装ブロック（車道・歩道の舗装、3～7cm）、第II層 碎石（道路舗装に伴う碎石、10～50cm）、第III層 碎石・レンガ・ビニール等が混じる暗褐色砂（現代の造成土、10～110cm以上）、第IV-1層 暗灰褐色粘質土（道路舗装以前の整地層、30cm）、第IV-2層 青灰色粘土が混じる極暗褐色粘質土（近代以前の整地層、10～20cm）、第V層 青灰色粘土（地山、30～40cm以上）、第VI層 植物遺体が混じる褐灰色粘土（地山、30cm以上）である。なお、1号トレンチでは第IV-2層が、2号トレンチでは第IV-1、第VI層が、確認されなかった。

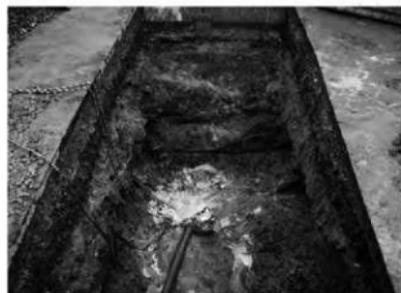
2号トレンチ南側平面 (南→)

遺構は発見されなかった。しかし、2号トレンチ中央部の車道部分北端で、時期不明の掘り方に17cm四方で長さ30cmの角柱（出土状況から明治期か昭和初期頃）が横たわっていたが、性格や時代を特定することはできなかった。また、第IV-2層は近代以前の整地層と考えられるが、この層の生活面は後世にかなり削平された可能性があり、遺物の出土も少なく、時代を特定することはできなかった。

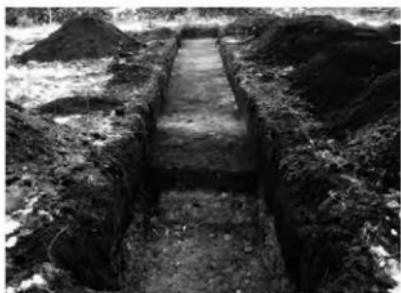
東西方向トレンチ平面（南西→）

調査は、工事予定地に幅1.8mのトレンチを十字に設定してバックホーによって試掘し、遺構・遺物の有無を確認した。

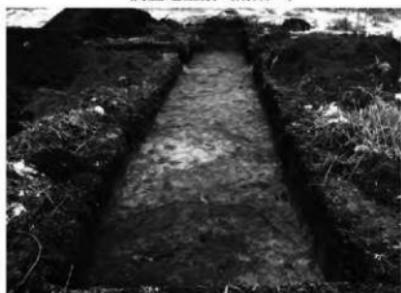
南北方向トレンチ平面（南東→）

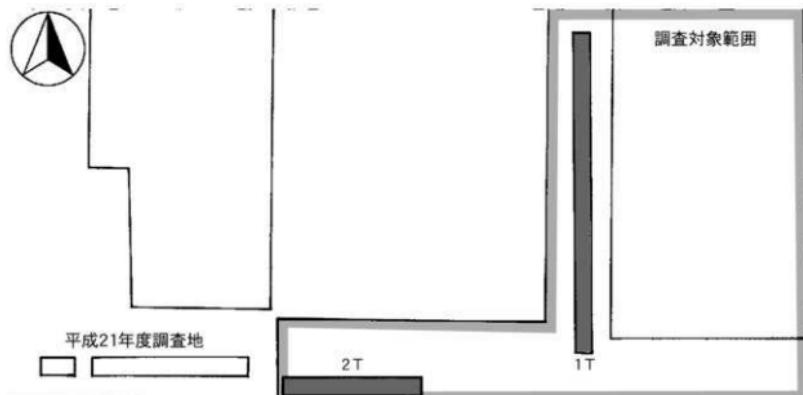
第12図 調査トレンチ配置図 ($S = 1/500$)

調査は、工事予定地に幅1.9mのトレンチを2本設定してバックホーによって試掘し、遺構・遺物の有無を確認した（第12図）。

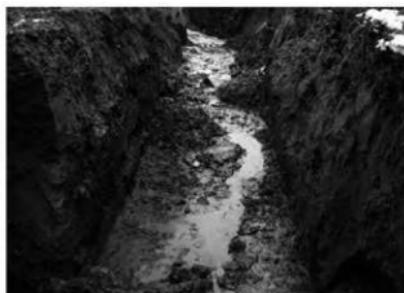
1号トレンチ平面（南→）

1、2号トレンチとも遺構は発見されなかつた。1号トレンチでは、江戸時代の生活面が確認されなかつたことから、この周辺ではビルの建設時に江戸時代の整地層は削平されたと考えられる。2号トレンチでは、時期不明の溝状落込が3条確認されたが、性格や時代を特定することはできなかつた。また、第IV層は近・現代以前の整地層と考えられるが、西側で実施した試掘調査と同様にこの層の生活面は後

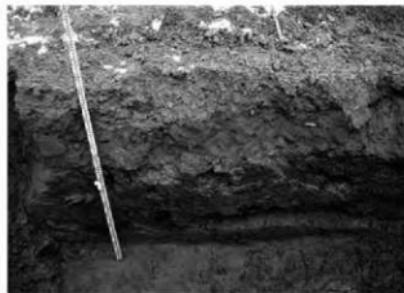
1号トレンチ土層状況（東→）

1号トレンチの基本層序は、第I層 碎石（ビル・駐車場解体工事に伴う碎石、30～40cm）、第II層 褐色砂（ビル建設に伴う造成土、30～80cm）、第III層 極暗赤褐色土・青灰色粘土が混じる暗灰褐色粘土（ビル建設に伴う造成土、60～80cm）、第IV層 極暗赤褐色土（腐植土（自然堆積土）、20～30cm）、第V層 青灰色粘土（自然堆積土、20cm以上）である。

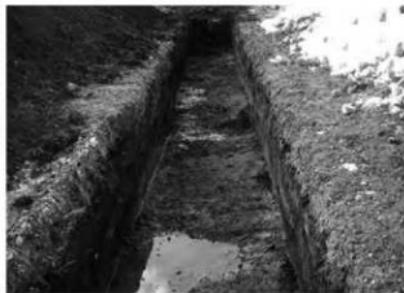
2号トレンチ平面（東→）

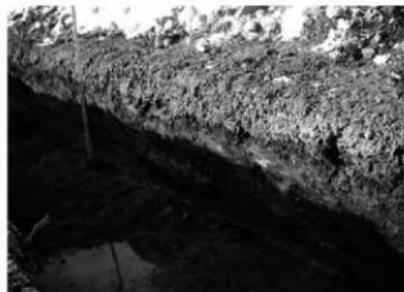
2号トレンチ土層状況（南東→）

2号トレンチの基本層序は、第I層 碎石（駐車場解体工事に伴う碎石、20～40cm）、第II層 褐色砂・黄褐色粘質土・焼土・炭化物が混じる暗褐色土（旧表土、30～50cm）、第III層 暗褐色土が混じる黄褐色粘質土（近・現代の造成土、15～30cm）、第IV層 暗灰褐色土（近・現代以前の整地層、15～20cm）、第V層 明褐色粘質土（自然堆積土、30cm以上）である。なお、第II層は西側試掘調査の第I層に、第III層は第II-2層に、第IV層は第III層に、第V層は第IV-1層に相当すると考えられる。
