払田柵跡調査事務所年報 1974

払田柵跡

秋田県教育委員会
払田柵跡調査事務所

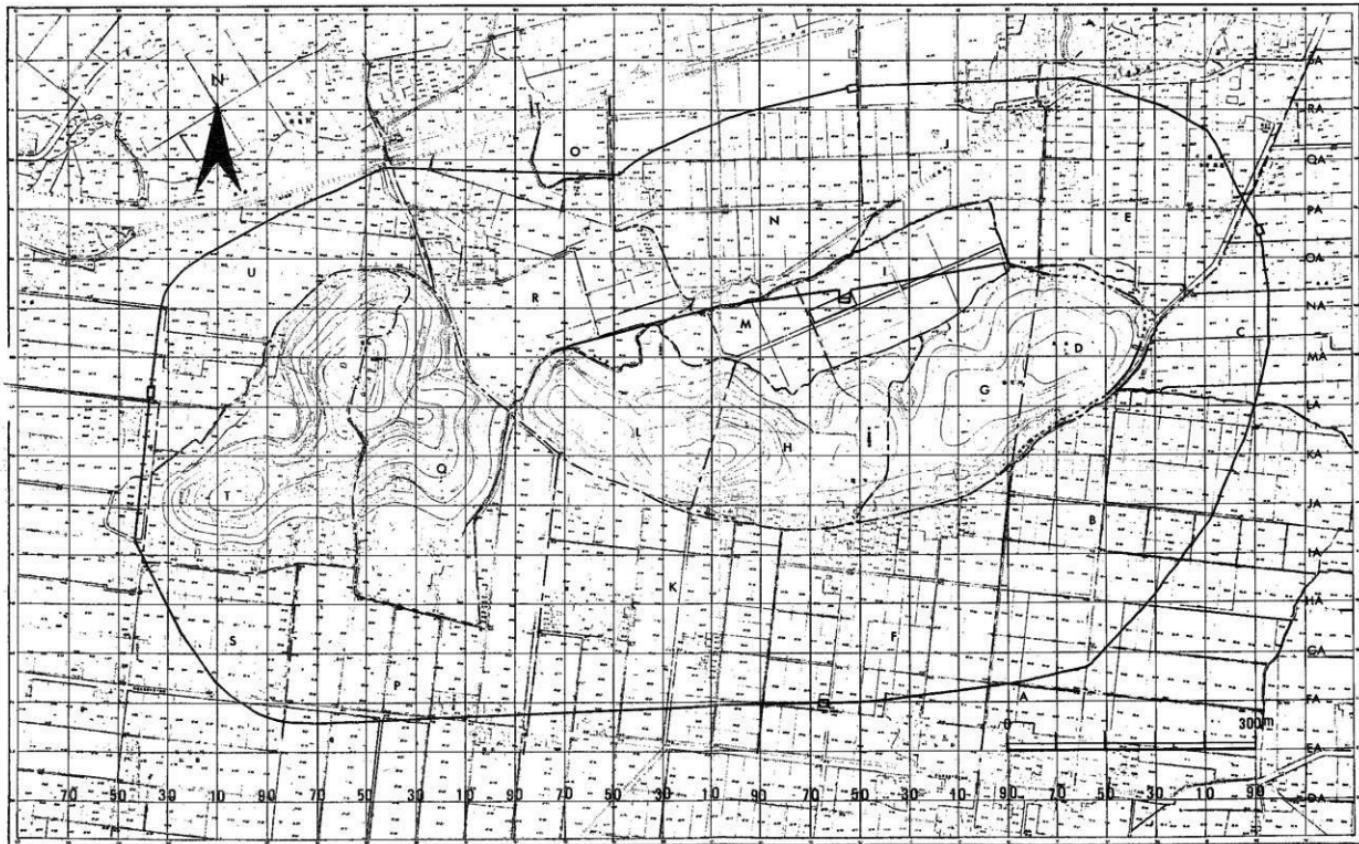
第2図 払田柵跡調査地域と地区割図

払田柵跡は調査対象面積が広大であるため発掘調査にあたって全域を対象とした統一的な基準が必要である。このため、第2次発掘調査地域の南東の農道上にコンクリート柱を埋設して原点(№.15)とした。この原点からトランシットで任意の磁北を求めて南北方向の基線を定めた。さらに基線をとおり南北方向に直交する線を求め、これを東西方向の基線とした。南北方向の基線は、真北に対して $4^{\circ}51'46''$ 西偏しているが、発掘調査の基線は変更しない。

調査区画の割付けは、基線に沿って3m方眼を設定し、個々の調査区画を呼ぶ記号としてアルファベット2文字と2桁の数字の組合せをもちいている。すなわち、原点をとおる東西方向の基線をNAと定め、北へ3m毎にNB・NC～NTとし、東西方向の基線から60mの21番目にあたる基線をOAとし、南の基線も3m毎にMT・MS～MA・LTと順次定めた。原点をとおる南北方向の基線を50と定め、西へ3m毎に51・52～99・00・01とし、東へも3m毎に49・48～00・99と順次定めた。そして、東西方向線と南北方向線の直交する地点の西北に接する調査区画を交点の記号で呼ぶことにしている。従って、東西がNA南北が50の西北に接する3m方眼の区画はNA50と標示される。さらに払田柵跡では、全地域に対して字界を中心にA～Uまでの中地区割を行ない、その上に払田柵跡の略号であるDHTを冠して、DHTI-N A50, DHTR-N A50, DHTU-N A50などと標示することにしている。(注2)

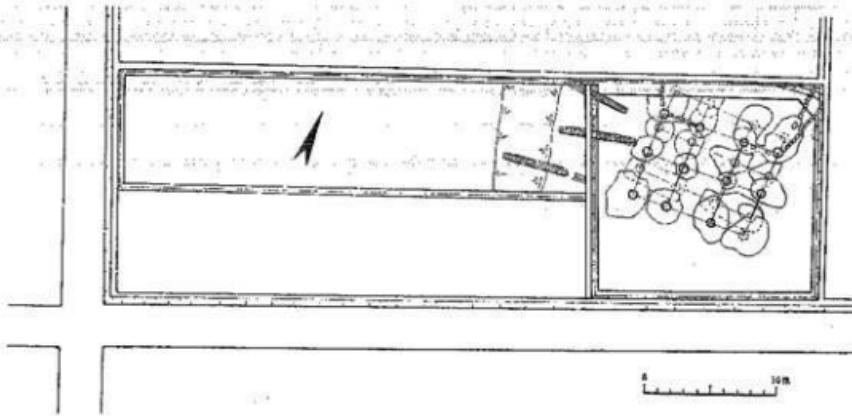
第3図 第2次発掘調査発見造構図

本調査で検出した遺構は、建物跡3、角材列3、溝跡2、その他1である。

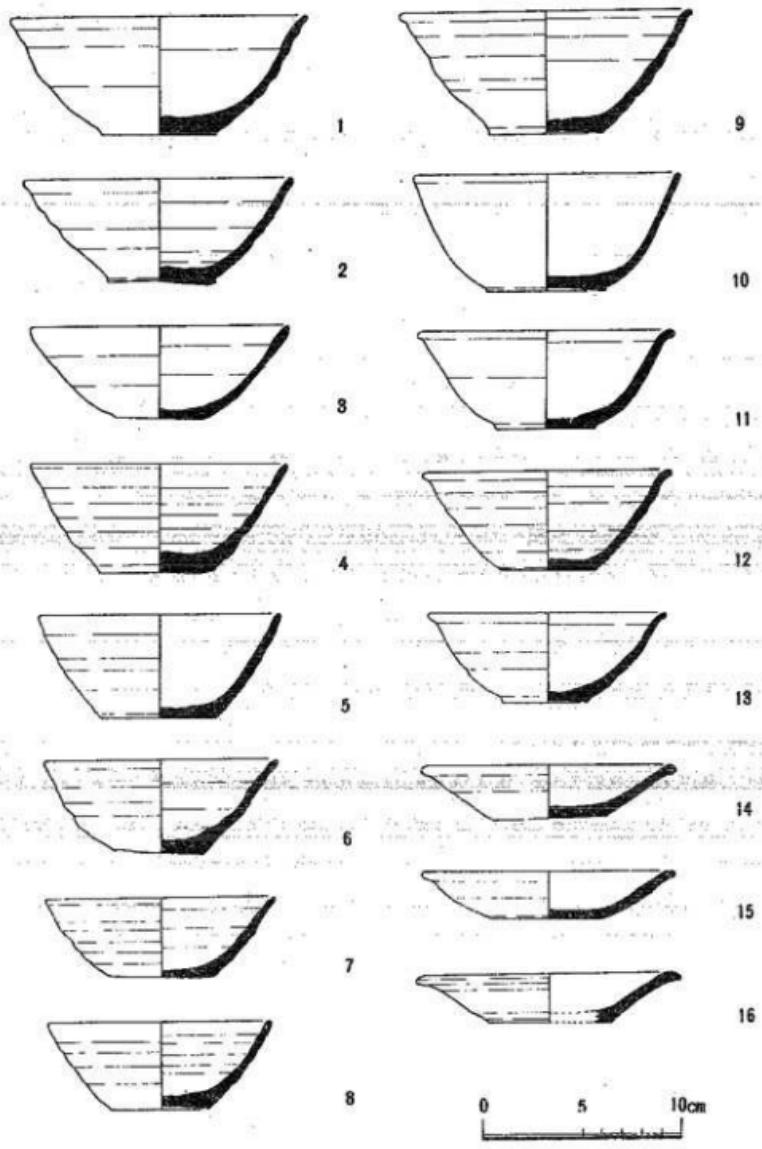
第5図 出土遺物・須恵系土器

須恵系土器（第5図1～16・図版5-1～16）（注1）

味に広がるものが多い。しかし⑩のように口唇部の作り出しがわずかに沈線状につき、口縁の外反しないものもある。胎土は緻密で良質であり、砂粒の混入は見られない。焼成は良好である。Ⅱ類の平均、口径13.05cm、底径5.11cm、器高5.23cmであり、口径を1とした場合の底径の比率は0.39である。Ⅲ類（第5図14～16・図版5-14～16）は小形の杯で燈明皿と思われるものである。いずれもロクロ成形で口縁部は外反する。14、15は胎土、焼成共に良好であるが、16は口縁部がより極端に外反し、胎土に砂粒を含み、赤褐色を呈し、前二者に比べ焼成もわるい。Ⅳ類の平均、口径13.36cm、底径5.83cm、器高2.56cm、口径を1とした場合の底径の比率は0.44である。Ⅴ類を除くⅠ類とⅡ類の大きな相違は、Ⅰ類が底部からの立ち上がりが直線的で、口唇部までロクロ調整されているのに比較し、Ⅱ類は、仕上げ調整が口唇部下端までであり、更に、口唇部を特徴的に作り出している点である。技法に若干の相違はあるが、口径を1とした場合の底径の比率を見る限りでは、そう大きな違いはみられない。

第5図8の須恵系土器はS B01掘方内と盛土整地層出土との接合資料である。この他S B01掘方内からは須恵系土器数点が出土しているので、S B01はこの須恵系土器が使用された時期と規定できよう。(注3) 第2次発掘調査で多量の須恵系土器が出土しているが、復原計測できたのは23個体である。これだけの資料で分類を試みるのは無理であろうが、既に記述されたようにI・II・III類と分けている。今後は資料の増加を待って論究を進めた。

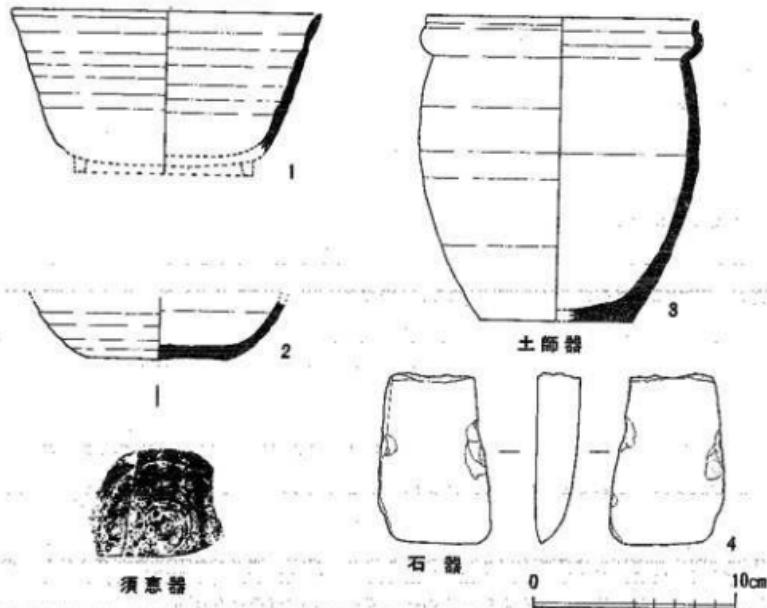
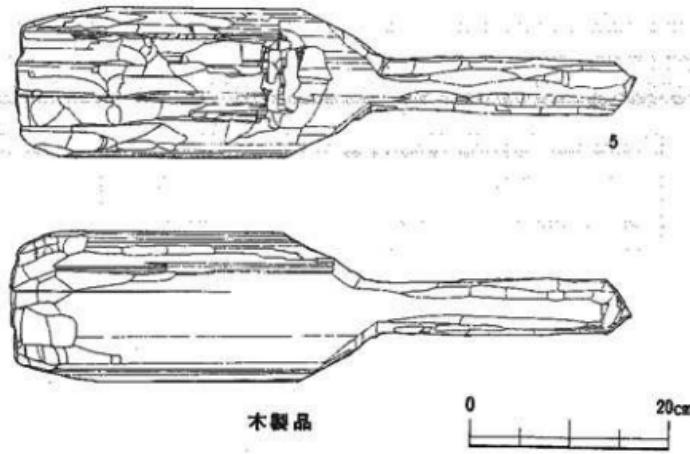
第6図 出土遺物

1は、高台杯と思われるが、底部が欠損しているので、切離し、その他は不明である。ロクロ痕が明瞭に残っている。2は、回転ヘラ切痕のある杯であるが上半部は欠損している。二次調整はない。この他数点の回転ヘラ切痕のある底部破片が出土しているが、いずれも二次調整のないものである。また、大形の甕の破片が出土している。内外ロクロ痕を有するもの、内面に同心円状のアテ板、外面を、平行タタキで調整しているもの等がある。また、外面に自然釉のみられるものや、灰釉と思われる中世陶片もある。1点ではあるが、平行タタキ目があり、丸底状を呈する口縁部の欠損した大形甕の破片が出土している。

甕で口径13.4cm、底径7.5cm、器高14.9cm、内外ロクロ調整で回転糸切痕をもち、底部から胴部、頸部にかけてふくらみをもって立ちあがり、口縁部で「く」の字形に屈曲し、さらに口縁部にかけて内湾し、口縁端部で直立しておわる。器盤内外は煤状の炭化物が付着し、黒味を帯びており、特に外面が著しい。他にこの種の特徴のある口縁部破片が数点出土している。また、これより大形で、内外にロクロ痕のあるものと、カキ目が施されている甕の破片も数点出土している。

長方形で、砥石ともみられるが、先端部を磨き刃部として加工されている。石質は緑色凝灰岩である。（注2）

木製鍤で、SB02—8掘方内よりの出土である。柄部が途中で切断されており、全長は不明であるが、現存部の長さ62cm、刃部巾14cm、柄部巾5.6cm、である。全体的に手斧で荒削りされ、細部をノミで作り出し、先端部を薄く削り、鉄製鋸先を挿入するように作られている。鋸先の断面は凹形を成し、柄部断面は、やや角ばった円形を成している。材質は杉である。

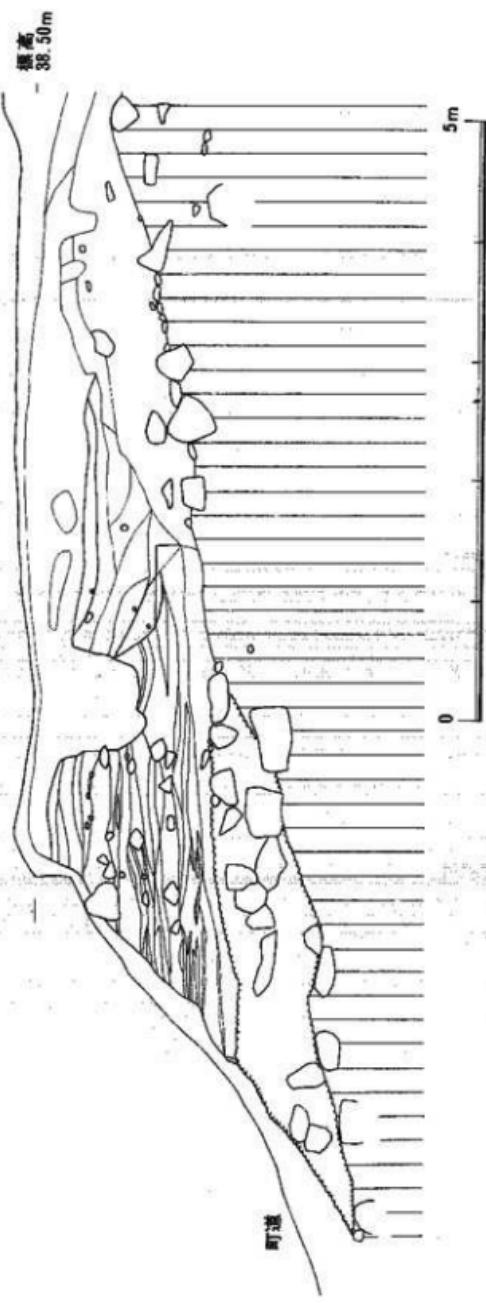
第7図 第3次アレンジ基礎地盤構・南壁断面図

この地点の東側は町道となっていて本体の一部が削り取られていた。基礎地業は丘陵裾の傾斜面に石塊・こぶしより小さい割石を上面で幅約3.3m、最高約0.8m程に敷きつめて平らに整地している。この基礎地業のうえに黄色土・黒褐色土を用いた比較的緻密な互層の版築をつくり本体を形成している。SF01は3回位の補修があった。SF01本体の幅は約3.2m心の現高は基礎地業上面から約2mであった。

SF02は寄柱と思われる柱穴と排水（雨落）溝が検出され、本体の巾は約3mである。SF02-Bは寄柱と思われる柱穴があり、SF01-Aに版築を重ね心を北側に移した補修を受けたようである。基礎地業はSF01と著しく相違し黒色土を固めたにすぎない。黒色土層のうえに黄色土・黒褐色土を互層に用いて版築とし石塊も用いている。

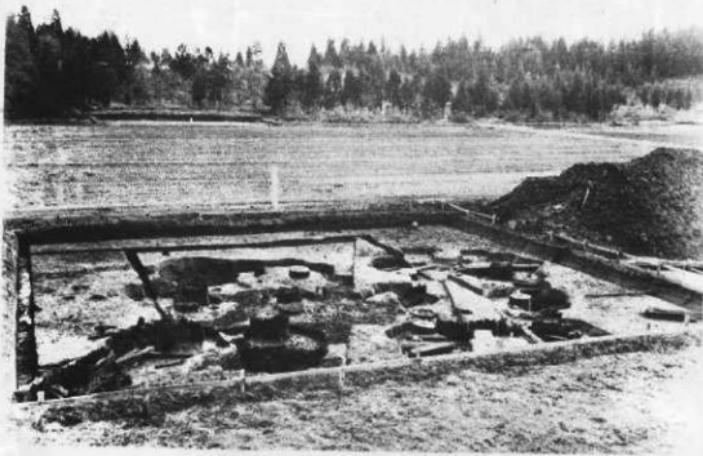
1. 内郭北門跡全景 (北▶南)

東西棟3間×2間の掘立柱構造の八脚門であった。SB01はSB02の廃棄と同時に約20cm程盛土整地し、位置をSB02より約1.7m南に移し再建されていた。

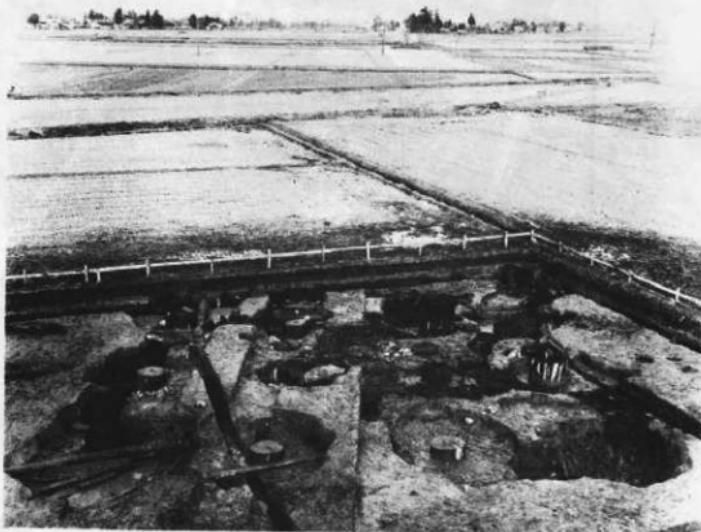
2. 内郭北門跡 (南▶北)

昭和49年7月23日調査地域南東側の農道上に測量原点とするコンクリート柱（No.15）を埋設し、これを基に発掘区画設定を行なった。同24日から8月9日まで耕作土（表土層）の除去等を開始したが、流入水が激しく調査不能となり、暗渠排水のはじまる9月8日まで現場作業を一時中止した。9月9日から作業再開、耕作土を除去したところ、門柱（S B01）と角材列（S A01, 02）を発見することができた。また調査地域の周囲に排水溝を設けたところ、角材列（S A03）を発見、泥炭層のうえに青灰色粘土の「盛土整地層」が築かれており、門柱の掘方内にも同質の青灰色粘土が埋土されているため、盛土整地層上面での門柱掘方を把握することは至難であった。第1次発掘調査の概要を記録することができたが、数年前の門柱（4本）切断のための破壊等、遺構面の破壊が著しかった。10月27日盛土整地層の下に新しく門柱（S B02）4本を発見し、角材列（S A03）とともに旧時期の八脚門であることがわかった。

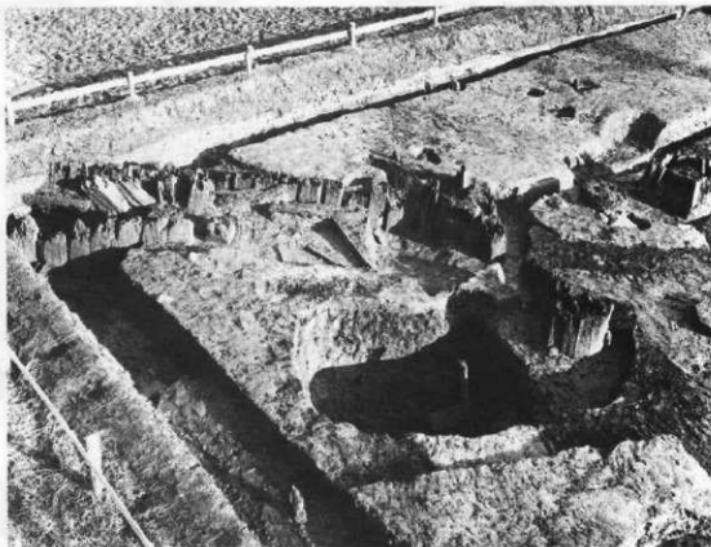
1. 門柱と角材列

第1次発掘調査で「内構列」とされたものでS B01に伴うものである。角材は平均25.7×20.6cmの長方形・方形で、手斧で面取り、抜穴のあるものもある。角材列は盛土整地層上面から幅約30~40cm、深さ約70~80cm程の掘方に埋め込まれていて礎板はない。角材は掘方の西壁に密着させて密接して並べ立て、約40~50cm埋土してから、同じ角材1~3本を列方向に添うように横に寝かせて、さらに盛土整地している。角材の自然沈下はわずか4、5cmで角材間隔は約1~2cm位であった。

S A01、02はS B01の平行北側の東西門柱2本の間を塞いでいるのが特異である。

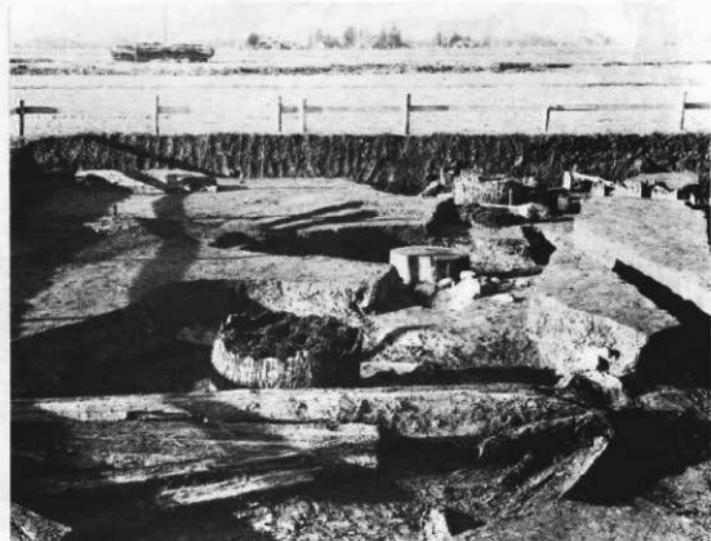
2. 門柱と古建築遺材

SB01の掘方は盛土整地した後、約2.2×2.1m深さ1.4m程の規模で不整形不規則な壇地業である。SB01の再建の際にSB02門柱の切断あるいは抜取ったあと、SB01の掘方内には廃材・石を詰め込みさらに盛土整地したもので地(根)固めを意図したものであろう。廃材には古建築材「長押」と思われるものもある。

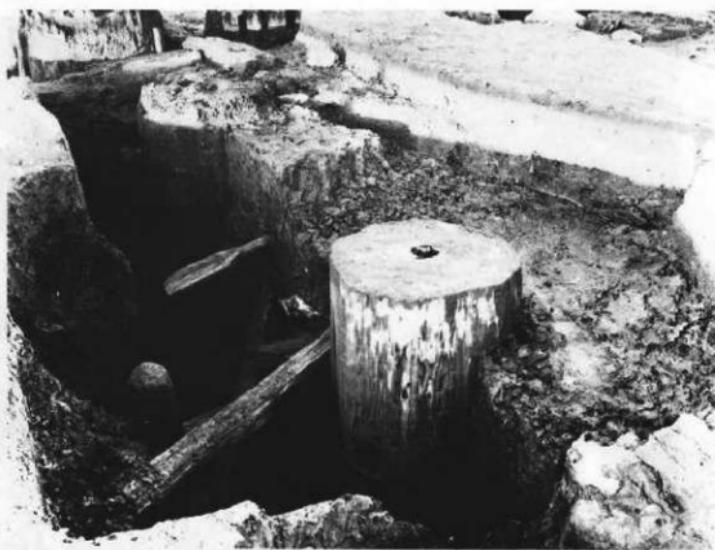
1. 門柱掘方と木製品

門柱の直径は平均約67cmで、手斧など鋭利な工具で面取りされ、SB01-8は地下約1.4m残っており礎板はなかった。(図版4-1) 柱間の平均距離は、桁行9.30m(3.06+3.58+2.66)、梁行6.51m(3.19+3.32)であり、30cm強を1尺とした計画尺による桁行31尺(10+12+9)、梁行22尺(11+11)の建物と考えられるが、柔弱地盤の誤差を考慮する必要がある。門柱の回りに割板材を並べたものがあり、化粧材・傾斜補正・根固めのためか明確でないが、掘方上面から約40~50cmしか打込まれていなかった。

門柱の直径平均約66cmで手斧など鋭利な工具で面取りされ、SB02-8は盛土整地層下約2.03m残っていた。(図版4-1) 柱間平均距離は桁行9.06m(2.82+3.49+2.75)、梁行7.185(3.55+3.635)であり、30cm強を1尺とした計画尺による桁行30尺(9+12+9)、梁行24尺(12+12)の建物と考えられる。

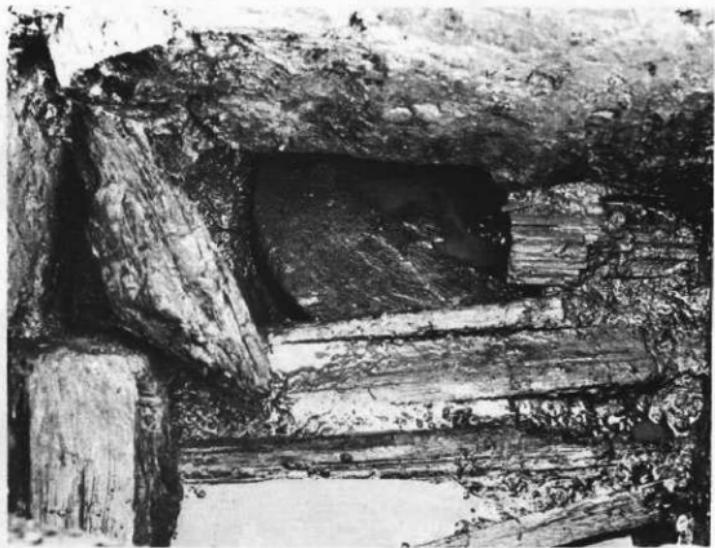
2. 門柱 (SBO2-12)

東西棟3間×2間の掘立柱構造の八脚門であった。SB02-5~9・12の門柱5本とSB02-2の抜取穴1を確認した。SB02-5~9の門柱は盛土整地層下で、発見できたが、SB02-12は、盛土整地層下約1.2m下で確認された。(図版4-2) SB02-2は、掘方内の埋土を掘り上げて抜き取られており、門柱抜跡を確認した。この掘方内には、廃材が、多量に埋込まれていた。SB02桁行南列4本の掘方は東西2本づつ埋地するように1辺4.8×2.4mの長方形の地業であった。この他の門柱掘方は1辺1.6×1.6m深さ2.1mの壇地業であった。掘方内には、良質の青灰色粘土を丁寧に詰め込んでいた。

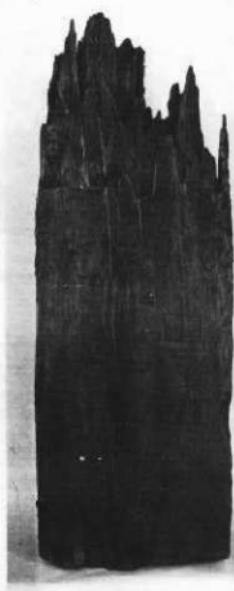
1. 刻字のある角材

角材の中に刻字のあるものがあった。(図版7) 角材の刻字部分は埋土(掘方)の中に入ってしまい倒立した状態で埋地されたものである。発見当初「清水田」「青木田」と見たが、調査後詳細に検討した結果、最初の文字は「青」「清」ではなく偏は「辠」「足」に近く旁は「冂」に近い表現にみえる。このような観察から「辠」「足」ではないかと思う。ここでは一応「辠木川」と理解しておきたい。(注1)
