平成19年度
秋田市遺跡確認調査報告書

2008. 3 秋田市教育委員会

第1章 事業の概要 1

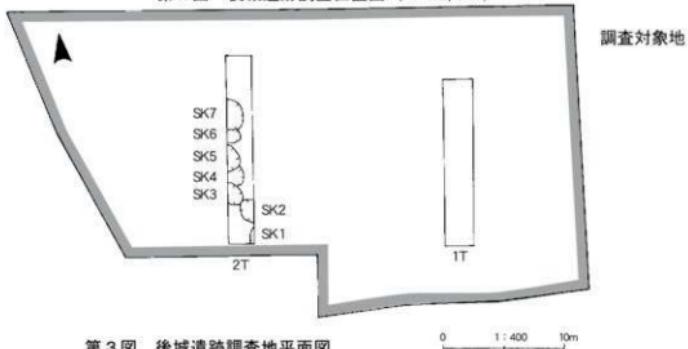
第3図 後城遺跡調査地平面図

遺構は2号トレンチから土坑6基、井戸跡1基が確認された（第3図）。遺構検出面は第IV層面である。

遺物は井戸跡埋土から珠洲系中世陶器壺鉢が出土した。

今回の調査で井戸跡が検出されたことにより、昭和53年度調査時でC地区とした遺構の範囲が今回の調査地まで広がっていたことが判明した。しかし、遺構確認面は表土から115cm下の第IV層面であり、当該地の工事は掘削は30cm盛り土造成してから40cmの掘削を行うものであり、Hパイプ打設はあるが遺構は保護されることになる。

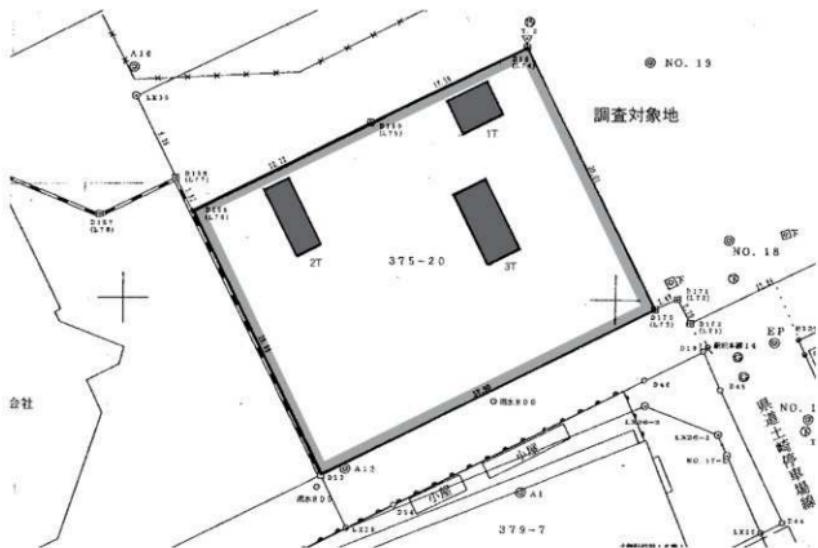
第7図 湊城跡調査トレンチ配置図 (1 : 500)

調査は、工事予定地に幅1～2mのトレンチを3本設定して、バックホーによって試掘し、遺構・遺物の有無を確認した（第7図）。

遺構は、2、3号トレンチにおいて確認された。2号トレンチでは、溝跡1条、ピット4基、不明遺構1基が確認された。遺構は全て、第V層上面において検出された。3号トレンチでは、溝跡1条、ピット1基が確認された。溝跡およびピットは、第VI層上面検出である。

1号トレンチ周辺は、水道管などが埋設されており、遺構は攪乱されていると考えられる。
 2号トレンチでは、第III-b層とした近世整地層が確認され、出土遺物から江戸時代前期～中期と考えられる。各トレンチの第V層は、層位的に近世以前で、中世の可能性がある遺構が検出されたが、明確な時期を判定できる出土遺物はなかった。しかし、周辺の調査（神明社境内地の発掘調査）によれば、第V層（地山飛砂層）検出の遺構埋土より織豊期にさかのぼる遺物（古染付・京都系手づくね土器など）が出土していることから、同時代の遺構の可能性が考えられる。

以上のことから、調査地からは、江戸時代の遺構・遺物および中世（織豊期）の可能性がある遺構が発見された。調査後、協議の結果、工事実施前に発掘調査を実施することとなり、平成19年7月2日～10月26日に当該地の発掘調査を実施した。

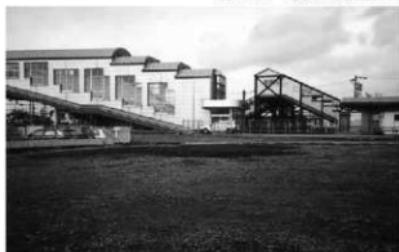
調査地全景 (南西から)

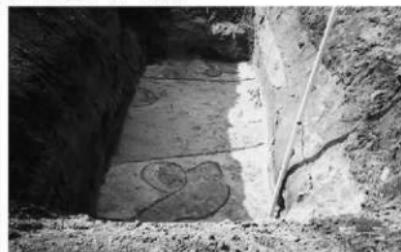
2号トレンチ調査状況 (東から)

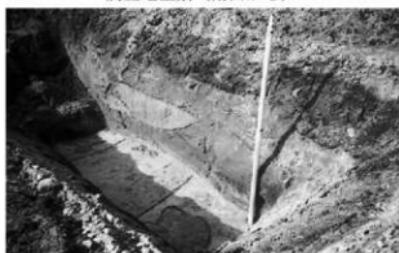
2号トレンチ土層断面 (南から)

- 第I-b層 暗褐色土（表土、50cm）
第II層 黄褐色砂および黒褐色土が混じる灰褐色砂（近代造成土、40cm）
第III-a層 棕褐色砂（近代造成土、40cm）
第III-b層 灰褐色砂が混じる暗褐色砂（近世整地層、40cm）
第IV層 暗褐色砂（遺物包含層、30cm）
第V層 黄褐色砂（地山飛砂層、10cm以上）

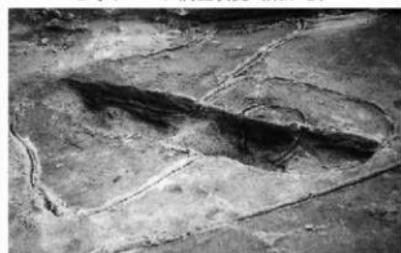
不明遺構およびピット断ち割り状況 (西から)

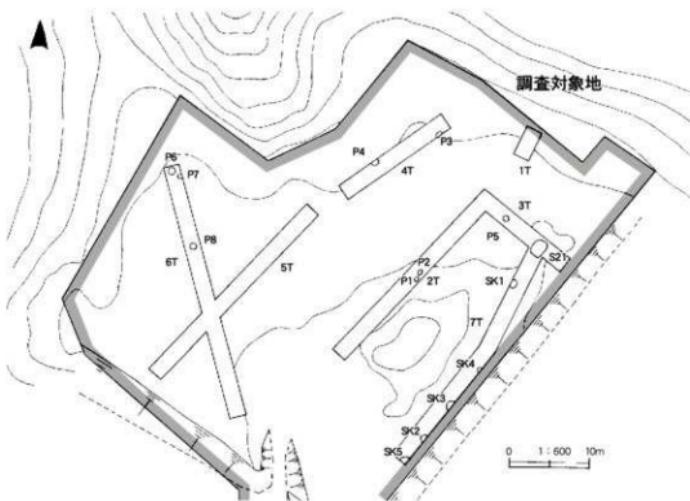
第13図 下堤D遺跡調査地平面図

調査地において遺構・遺物が確認され、当該地の東側に隣接する「下堤D遺跡」の延長と考えられ、遺跡は西側に拡大されることとなった。調査後、協議の結果、工事実施前に発掘調査を実施することとなった。

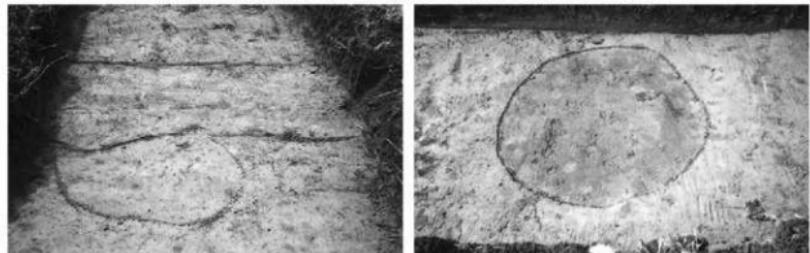
79号トレンチ遺構検出状況（東から）

81号トレンチ遺構検出状況（南から）

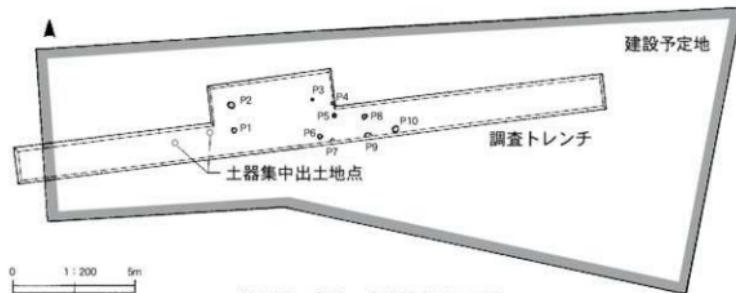
第16図 高野Ⅱ遺跡調査地平面図

遺物は、調査地中央部から西側にかけての第III層から縄文土器・石器・剥片が出土した。

広がっている可能性があると考えられる。遺構の年代は、ピット1から縄文土器片が出土したが、破片であり詳細は不明であるが、調査地中央から西側にかけて児桜貝塚（縄文時代前期中葉）から出土した土器に類似している縄文土器が出土していることから、遺構も縄文時代前期中葉の可能性が考えられる。

調査後、協議の結果、埋蔵文化財に影響ないように設計変更を行うこととなり、工事施工に際しては立会調査が条件となった。平成19年10月26日に基礎工事の際に立会調査を実施し、遺構・遺物がないことを確認した。

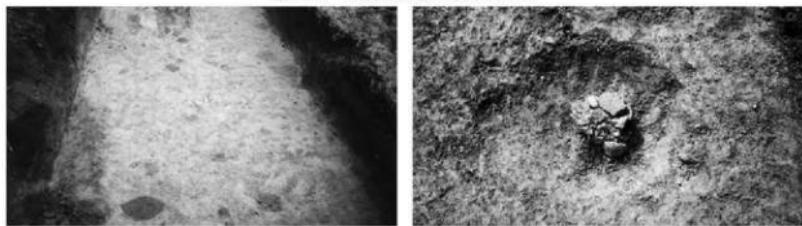
トレンチ調査状況 (西から)

土器出土状況

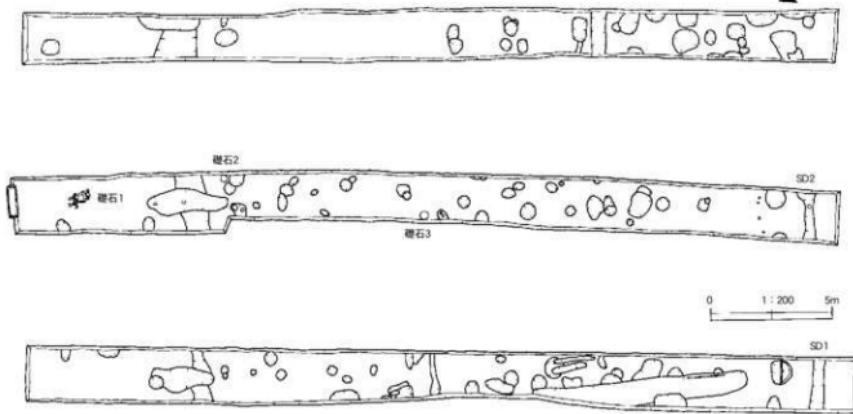
第19図 土崎湊御藏跡調査トレンチ平面図

調査地において上記の遺構・遺物が確認されたことから、秋田藩米蔵にかかわる近世の遺跡「土崎湊御蔵跡」が新たに発見された。

調査後、協議の結果、埋蔵文化財に影響のないように設計変更を行うこととなり、工事施工に際しては立会調査が条件となった。

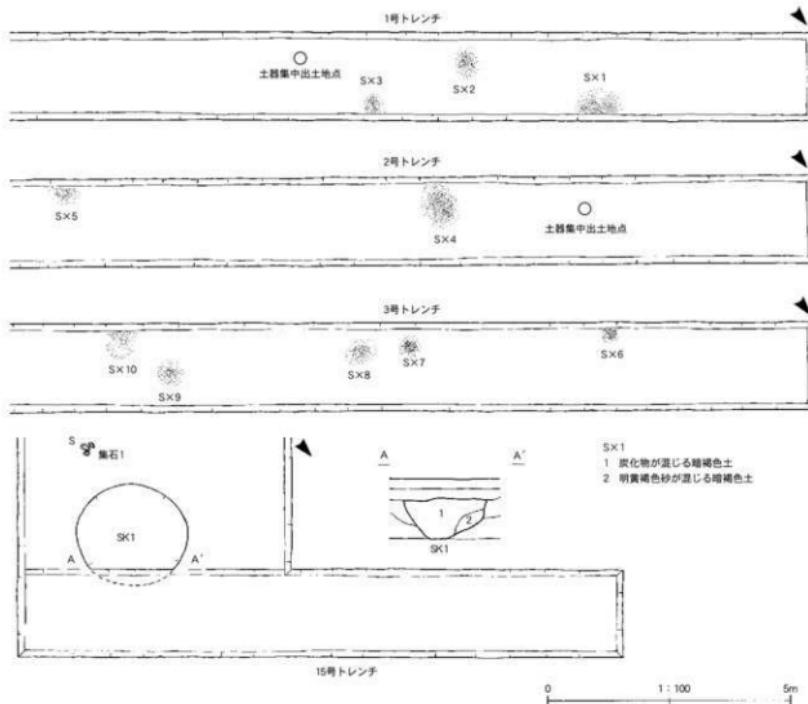
第26図 下野遺跡調査トレンチ平面図

遺物は、1、2号および15号トレンチで発見された。遺物は縄文土器・石器・石器剥片で、1、2号トレンチでは縄文土器がまとまって発見された。発見された層位は、1号トレンチは第IV層、2号トレンチは第VI層、15号トレンチは第II・III層である。

調査後、協議の結果、工事実施前に発掘調査を実施して記録保存することとなった。
