平成12年度 浪岡町文化財紀要 I

- 1 史跡浪岡城跡（新館）保存管理計画書
- 2 平成12年度浪岡城跡（新館地区）発掘調査報告書 X I
- 3 野尻（4）遺跡調査概報
- 4 羽黒平（3）遺跡試掘調査報告書
- 5 平野遺跡試掘調査概報
- 6 高屋敷館遺跡における国史跡指定の経緯

浪岡町教育委員会

史跡浪岡城跡（新館）保存管理計画書

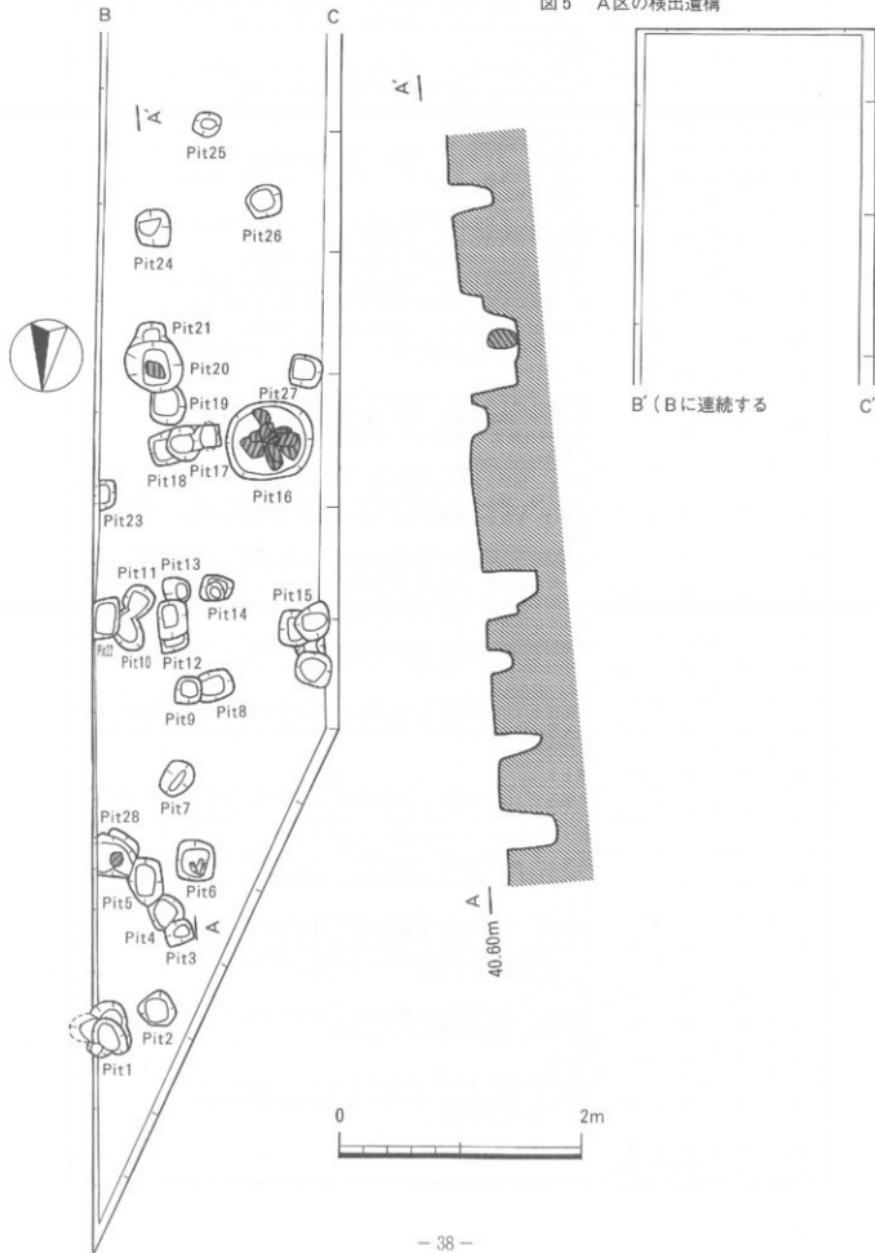
図5 A区の検出遺構

主な出土遺物としては、鉄製品であるかすがい（写真図No.22）が柱穴16の覆土から、柱穴22から肥前染付碗破片が出土している以外、現代の遺物が混在しており明確に中世段階の遺物は検出できなかった。おそらく、住宅化するために切り土したことによるものと思われるが、柱穴という遺構の検出だけでも幸運であった。

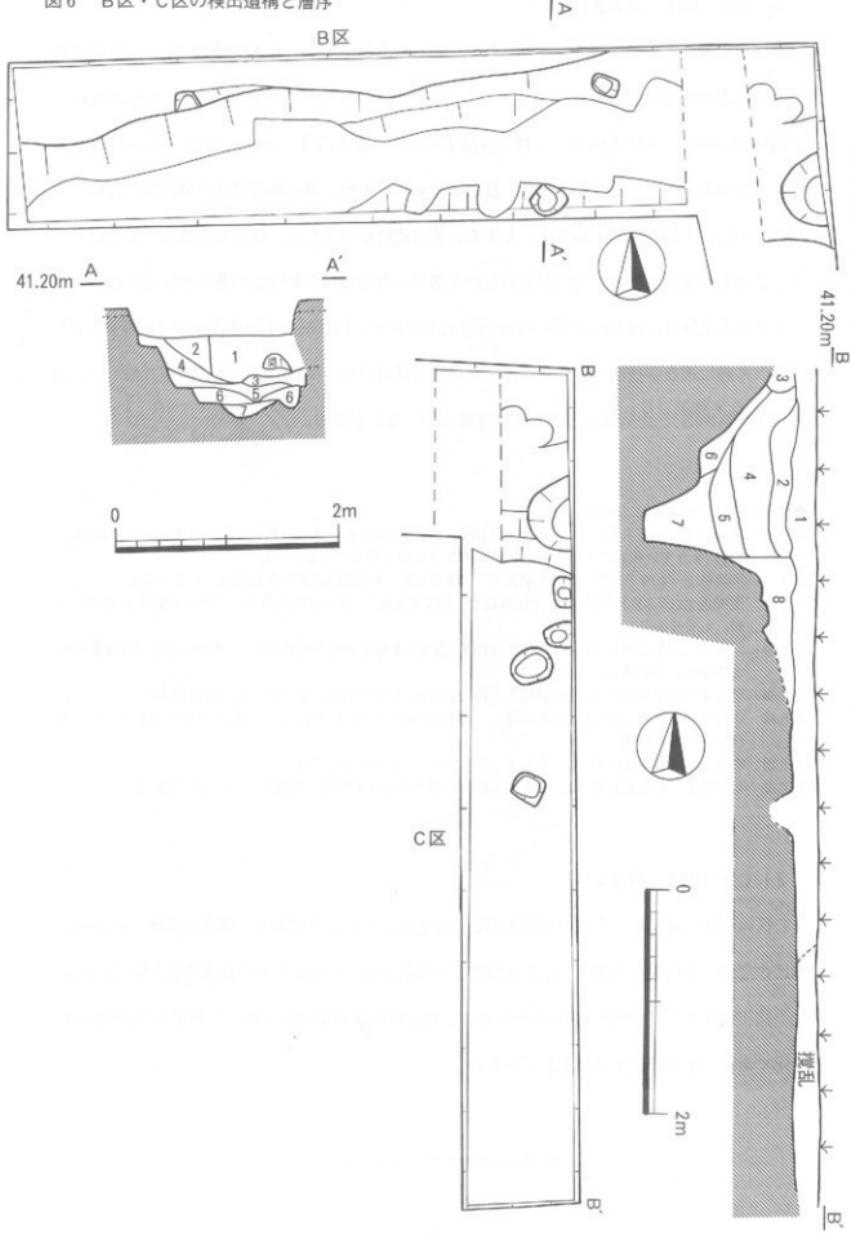
図6 B区・C区の検出遺構と層序

B区は土蔵の北側に東西トレントとして設定したものであり、調査面積11.25m²、検出遺構としては東西に走る溝跡SD02(写真2-1・2)だけである。SD02の規模は上端幅200cm、下端幅30~80cm、深さ130cm、主軸方向は東-5度-北であり、東から西側へ緩い傾斜がある。覆土の上半部には部分的に現代の擾乱が認められたが、覆土中層には中世段階の遺物と底面近くからは土師器・須恵器を中心とする古代の遺物が出土した。地主の有馬氏の聞き取りでも、このような溝を掘った記憶がないという話だったので、中世以前の構築と推定される。

C区はB区に接して、土蔵の東側を南北に設定したトレントであり、調査面積は6m²である。本区の北側でB区検出溝跡SD02の南側壁面が検出されていることから同溝の幅が確定できる。他の検出遺構としては柱穴が4基あるのみで、現代の擾乱穴が認められ、遺構そのものは薄い状況である。中世の遺物は出土していない。

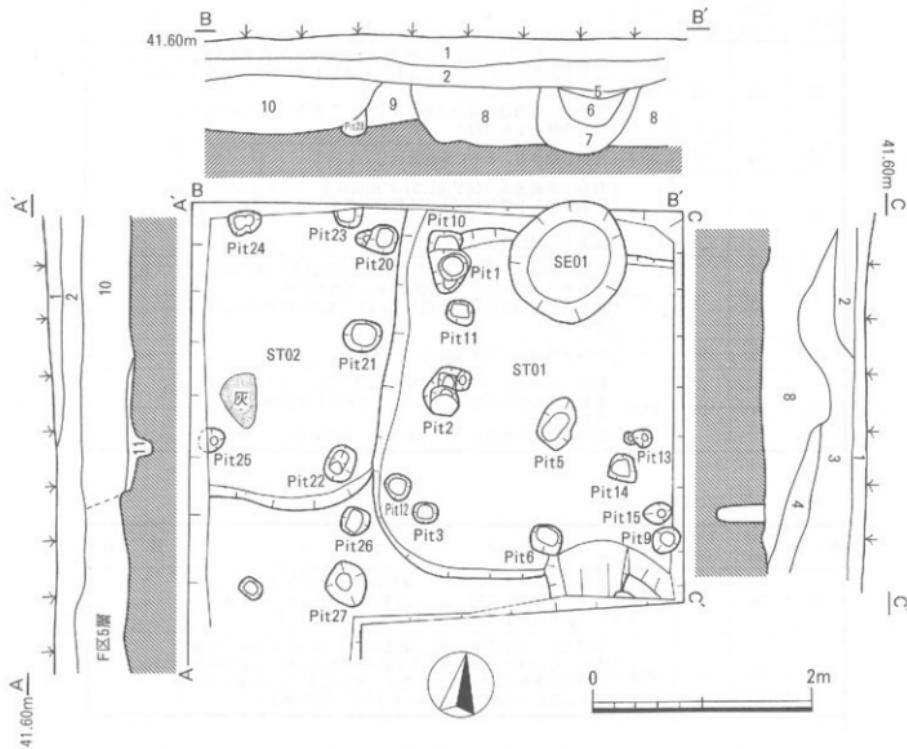
図8 E区の検出遺構と層序

- 第1層 黒褐色土（10YR 2/3）に、黄褐色砂質土（10YR 5/6）を極小粒状に1%、小粒状の礫を1%含む混層。しまりなし。
- 第2層 黒褐色土（10YR 2/3）に、黄褐色砂質土（10YR 5/6）を極小粒状に2%、小粒状の礫を1%含む混層。
- 第3層 黒褐色土（10YR 2/3）に、黄褐色砂質土（10YR 5/6）を極小から中塊状に7%、灰黄褐色粘土（10YR 5/2）を中粒状に2%、中粒状の礫を2%含む混層。炭化物あり。しまりなし。
- 第4層 黒褐色土（10YR 2/3）に、にぶい黄褐色土（10YR 7/2）が板状に入り込んでいる。黄褐色砂質土（10YR 5/6）を中粒状に2%、小粒状の礫を1%、焼土を小粒状に1%含む混層。しまりなし。
- 第5層 (SE01覆土) 黒褐色土（10YR 2/3）に、黄褐色砂質土（10YR 5/6）を極小から小粒状に1%、小粒状の礫を1%含む混層。しまりなし。
- 第6層 (SE01覆土) 黒褐色土（10YR 2/3）に、黄褐色砂質土（10YR 5/6）を小から中粒状に2%、小粒状の礫を1%含む混層。炭化物あり。しまりなし。
- 第7層 (SE01覆土) 黒褐色土（10YR 2/3）に、灰黄褐色砂質土（10YR 6/2）を10%、黄褐色砂質土（10YR 5/6）を小から大粒状に3%、小から中粒状の礫を3%含む混層。炭化物あり。しまりなし。
- 第8層 (ST01覆土) 黒色土（7.5YR 2/1）に、明褐色砂質土（7.5YR 5/6）を小から極大粒状に7%、中から大粒状の礫を3%含む混層。炭化物あり。しまりなし。
- 第9層 極暗褐色土（7.5YR 2/3）に、黄褐色砂質土（10YR 5/6）を小から大粒状に5%、中粒状の礫を3%含む混層。しまりなし。
- 第10層 (ST02覆土) 黑色土（7.5YR 2/1）に、黄褐色砂質土（10YR 5/6）を極小粒状に1%、にぶい黄褐色土（10YR 7/2）がうすい板状に入り込む混層。

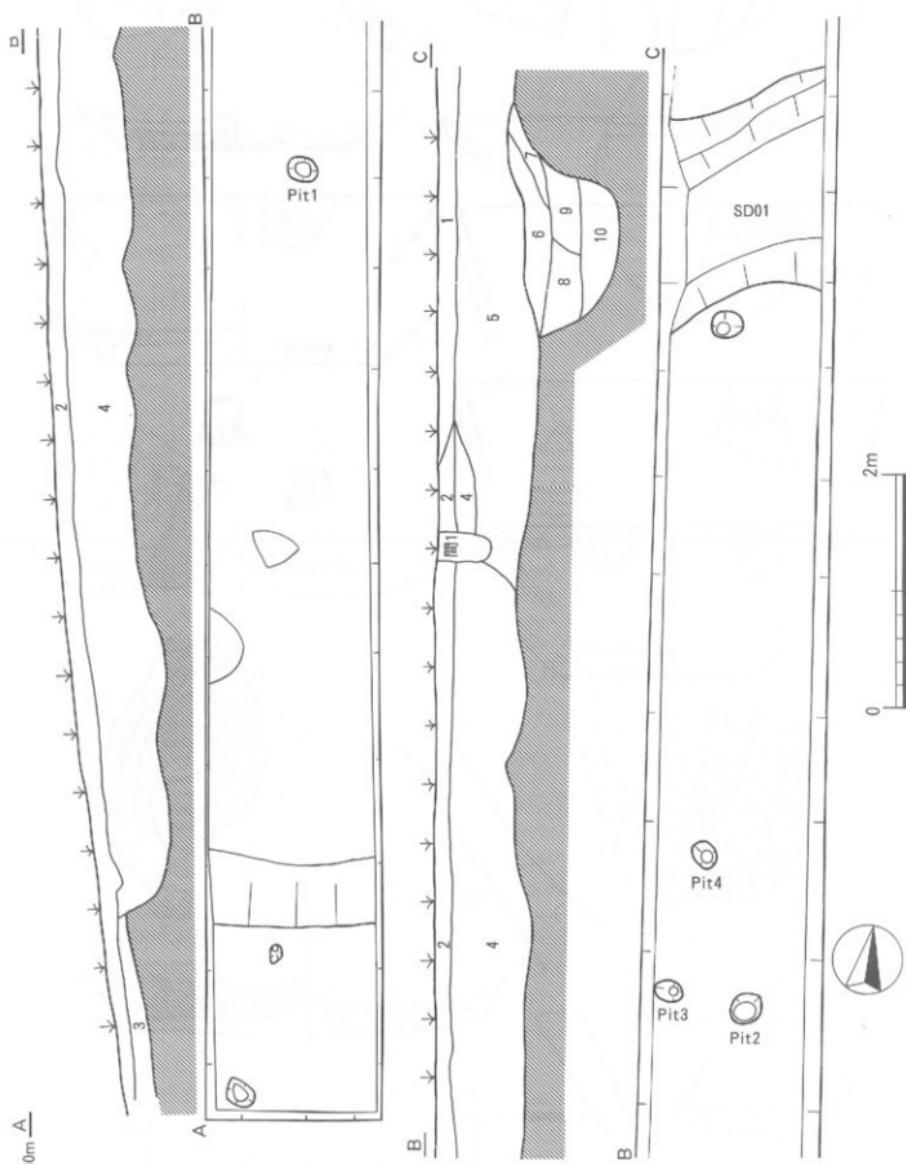
図9 F区の検出遺構と層序

SD01（写真6-3） 幅200~150cm、深さ90cm前後を計り、方向は北-60度-東に振れ北

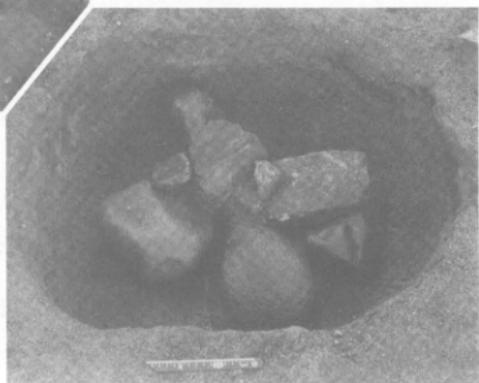
(3) A区柱穴の根石 ?
(Pit16)

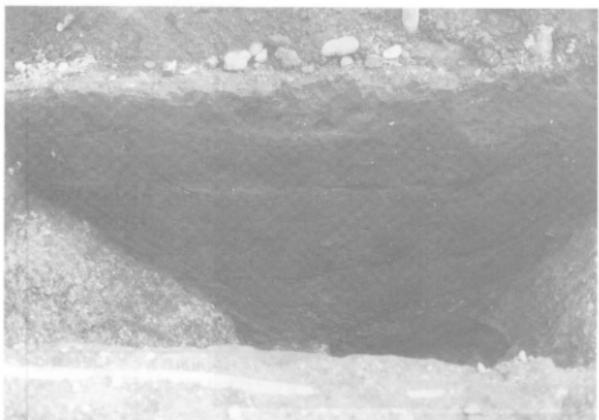
(1) B・C区検出の
SD02東壁層序
(西側から)

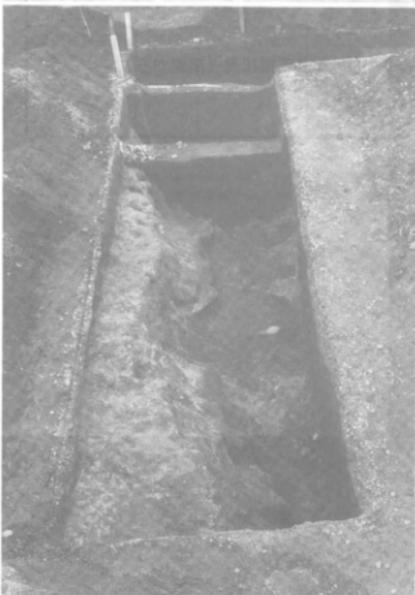
(2) B区完掘状況 (SD02)
(西側から)

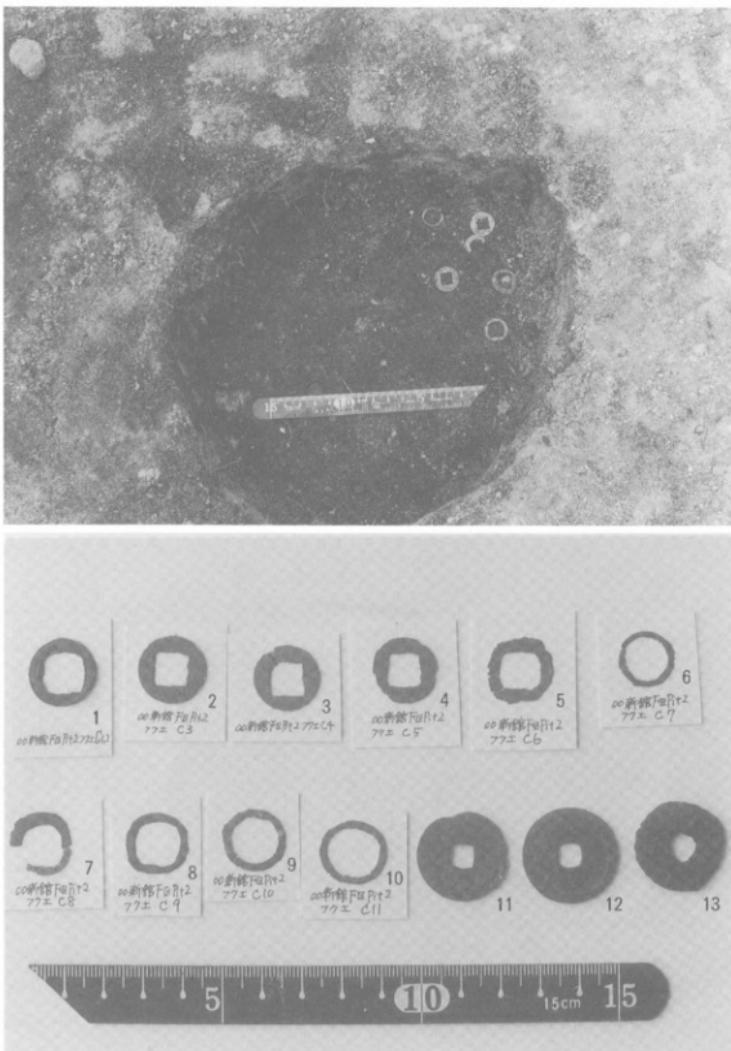
F区 柱穴No.2 銭貨出土状況（上段）と出土した無文錢・輪錢、その他の錢貨（下段）

今回の発掘調査は、6ヶ所のトレーナーで 85.9m² という狭い範囲での調査であった。当初は宅地化によって中世遺構は破壊されていると予想されたが、意に反し堅穴建物跡 2 基、井戸跡 2 基、溝跡 3 本、堅穴状遺構 2 基を検出することができた。さらに、上層の擾乱がみられても下層地山付近では中世段階の柱穴も確認でき、一部からは銭貨（無文銭・輪銭）を埋納している事例も存在した。

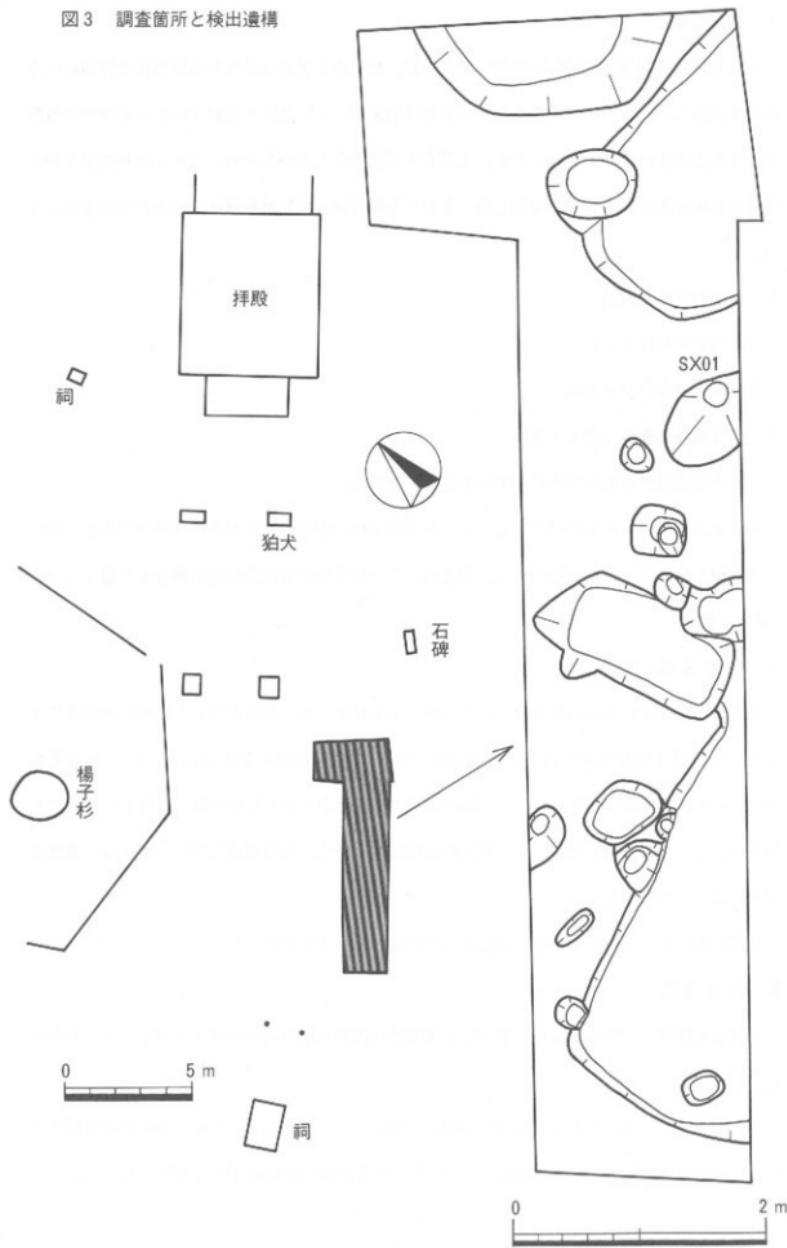
図3 調査箇所と検出遺構

本遺跡の分布調査によると、縄文時代晚期の遺物を中心として、古代・中世の遺物もみられた。平成6年から8年にかけて実施された発掘調査（平成6年のみ報告書刊行）においても、縄文時代晚期を中心に、平安時代及び中世段階の遺物が出土している。今回検出された遺構の中で、柱穴はおそらく中世段階、竪穴状の掘り方は縄文時代の可能性が高いと思われる。
