大蔵池南2号鉄穴流し遺構 二つ塚1号墳

—水道局配水池建設に伴う発掘調査—

津山市埋蔵文化財発掘調査報告第79集

津山市水道局
津山市教育委員会

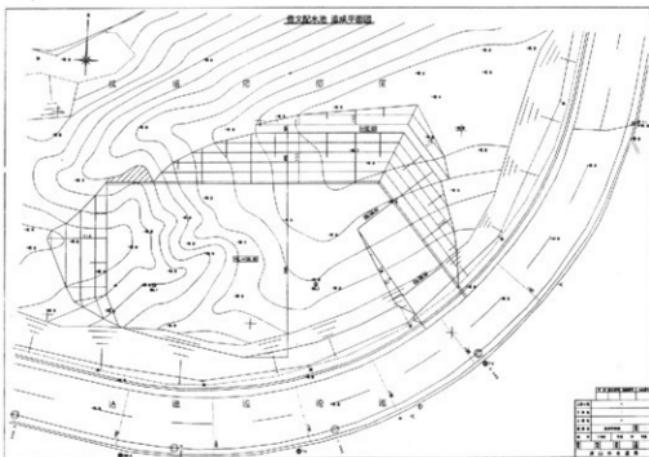
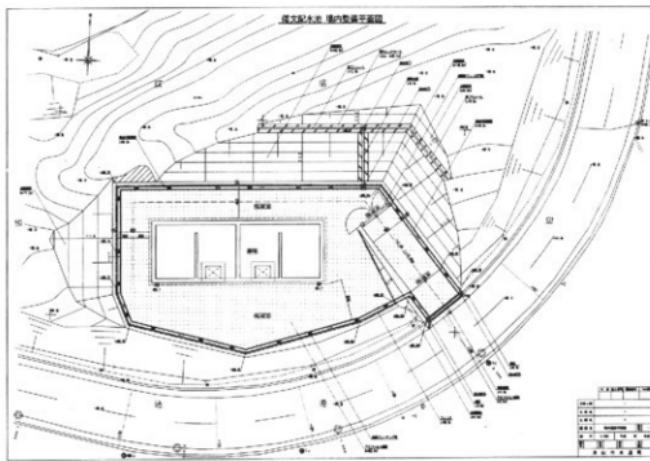
第5図 倭文配水池造成平面図、場内整備平面図 ($S = 1 : 400$)

平成19年8月9日、津山市水道局より倭文配水池建設に伴う埋蔵文化財の協議があつた。造成計画地を遺跡地図に対照した所、周知の埋蔵文化財である「大蔵池南2号鉄穴流し遺構」に該当しているようであり、造成平面図（第5図上）の等高線を見ると、造成部分の等高線に不自然な落込みが数箇所見られた。後日現地を確認した所、この落込みが遺構そのもので、本遺構の始まり部分と判明した。この始まり部分全域が造成予定地に該当しており、工事は掘削を伴うため、遺構の保存ができないと判断された。このため、再度協議をおこない、工事着手前に全面調査をおこなう事で水道局側と同意した。

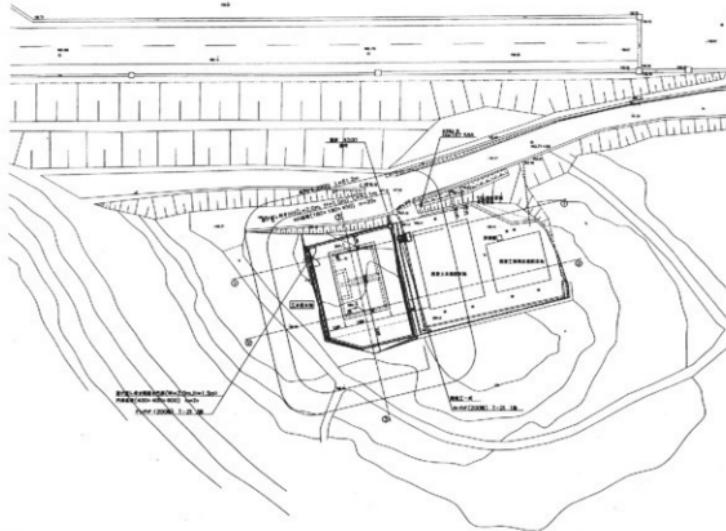
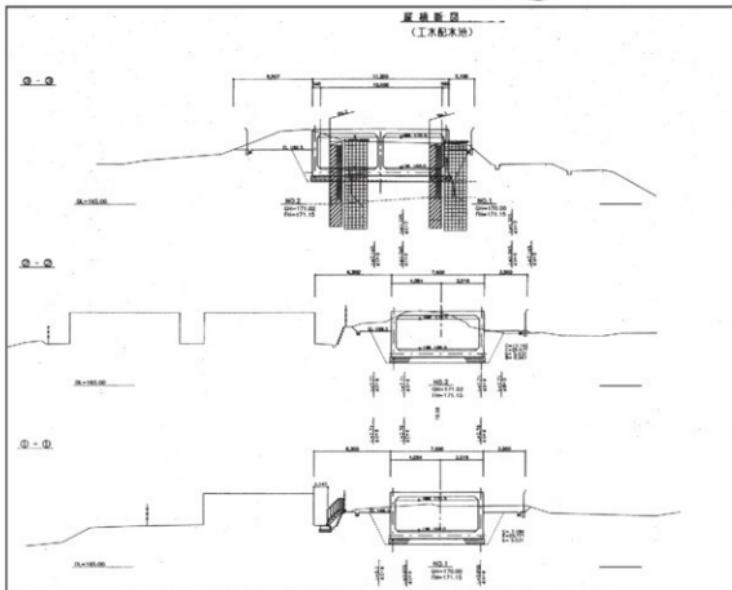
第6図 工水配水池計画平面図 ($S = 1:800$)、縦横断図 ($S = 1:400$)

平成20年3月6日、水道局より久米工業団地内の配水池建設に伴う埋蔵文化財の協議があつた。建設予定地を遺跡地図で確認した所、周知の埋蔵文化財である「二つ塚1号墳」に該当しているようであり、計画平面図や縦横断図を見ると、計画予定地内に高まりが見られる（第6図下②-②縦横断図参照）。現地確認の結果、本古墳全域が造成予定地に該当しており、工事は掘削を伴うため、古墳の保存は無理と判断された。このため、再度協議をおこない工事着手前に全面調査をする事で、水道局側と同意した。

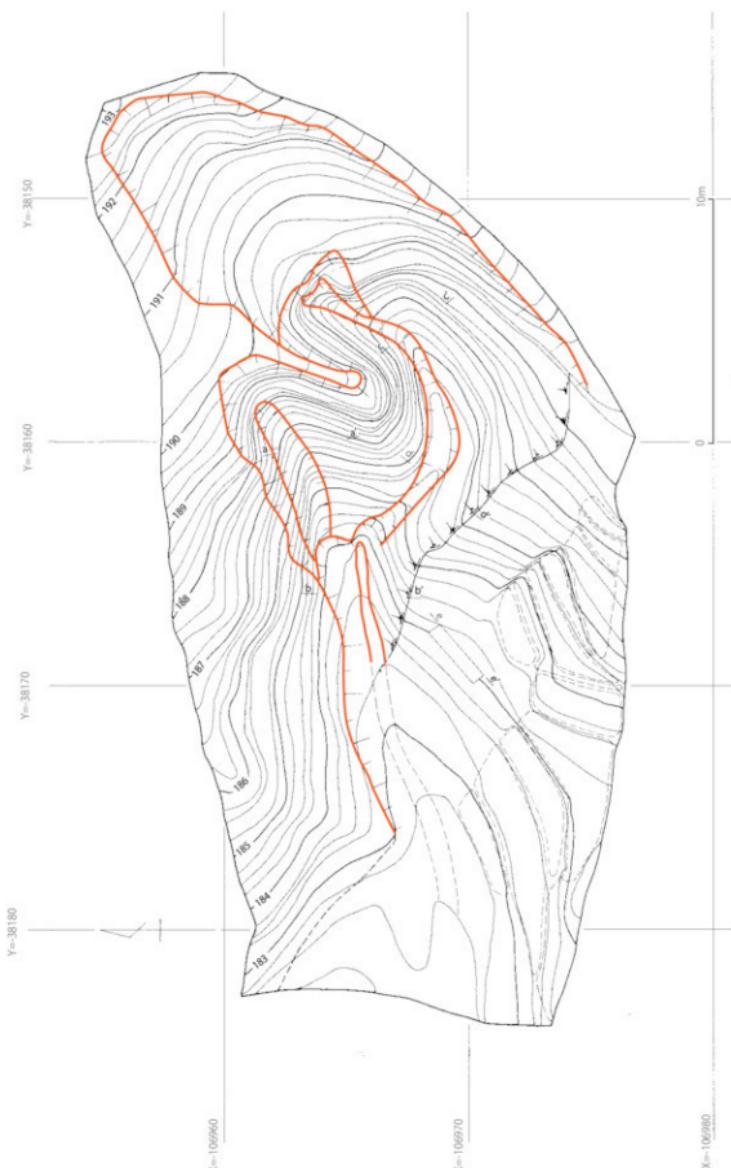
第7図 大蔵池南2号鉄穴流し造構平面図 ($S = 1 : 200$)

A遺構とB遺構は斜面の下で1条の溝になっており、この溝は調査区の外、つまり西側に延びていたと考えられるが、実際には調査区西側は長年の雨水等により土砂が流れしており、明確な遺構のラインを把握することはできなかった。そのため第7図では、溝の下手のラインを点線で示した。

長さ約20m以上、幅2~6m、比高差約7mをはかる溝である。先述のように、斜面の下部にあたる西側部分には明確な溝はみられない。溝の中段、標高187m~188m付近で若干幅の広い平坦部がみられたことから、この部分に土層観察用のアゼを残し、石堤等の施設がある可能性を考えたが、第8図土層断面図a-a'にみられるように、上からの地山の流土および旧表土が20cm程度堆積しているのみであり、鉄穴流しに関係する施設はみられなかった。さらに、溝の下部にあたる標高183.5~184m付近にも同様に土層観察用のアゼを残したが(同b-b')、ここでも表土の直下で地山が検出された。

長さ約30m以上、幅6~8m、比高差約10mをはかる溝である。上部は北東から南西方向へ傾斜し、溝の中段、標高187.5m付近で角度を西側に変え、さらにその1m下で北に大きく曲がってA遺構と合流する。溝の中段部分に長さ3m程度の平坦地があることから、土層観察用のアゼを設定したが(第8図土層断面図c-c')、表土の直下で地山の花崗岩が風化した砂層が検出された。また、溝状部分の最下部、A遺構との合流地点直前部分においても、表土が10cm程度堆積しており、その直下で風化花崗岩および花崗岩の岩盤が検出された。

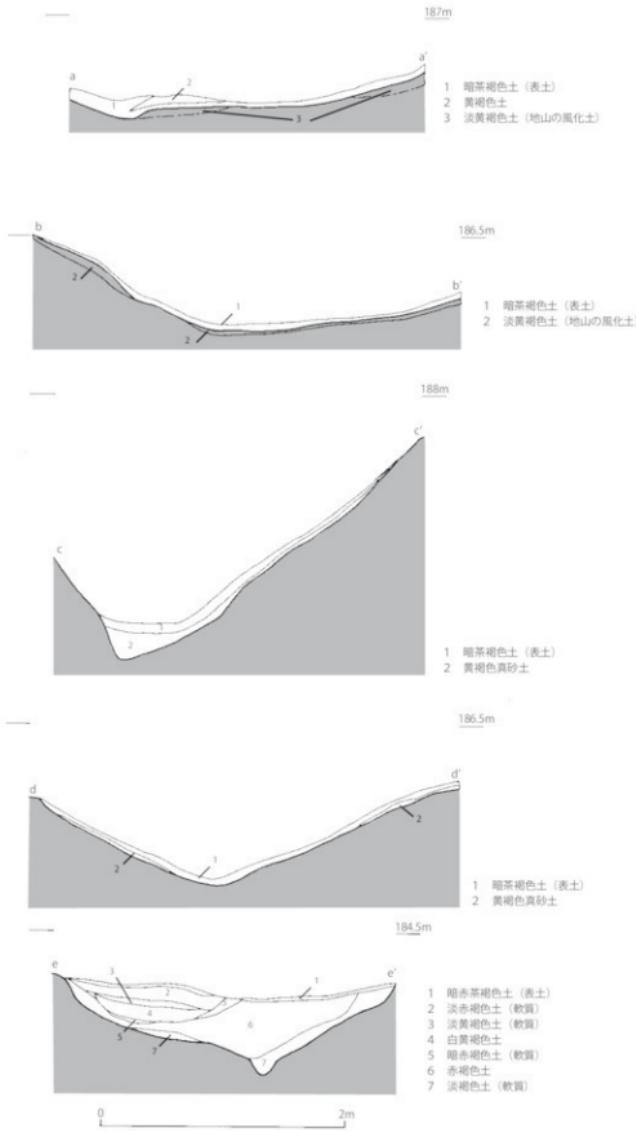
第8図 土層断面図 ($S = 1 : 40$)

また、A遺構とB遺構の合流地点付近にも土層観察用のアゼを設定し(同d-d')、2つの溝の切り合い関係の確認に努めたが、表土の下は花崗岩の地山であり、A遺構とB遺構との新旧関係を確認す

B 道構の溝の南側は、小型の重機が通る幅の道が造成されており、その西側は、階段状に造成されていた。前者の小規模な道については、大蔵池南製鉄遺跡の発掘調査の発端となった道路の建設および製鉄遺跡の保存のための工事にともなって造られたものと推測される。後者の階段状の造成部分については一部にレンチを設定し、土層の確認に努めたが、時期の特定にはいたらなかった（第8図土層断面図e-e'）。

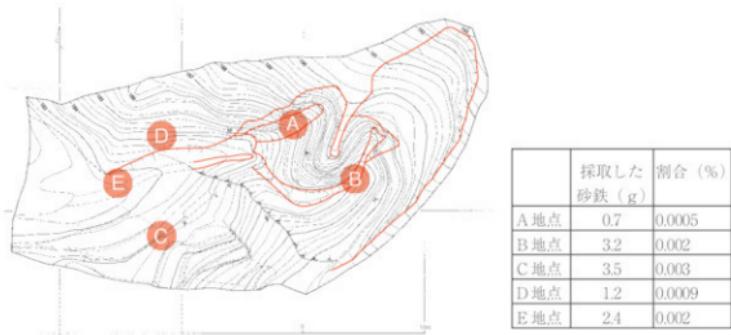
第9図 鉄穴流しサンプル砂採取地点

今回の調査では、調査区内の5箇所でサンプルとなる砂を採取した（第9図A～E）。採取地点は、A道構の傾斜変換部付近（A）、B道構の傾斜変換部付近（B）、南側の階段状に整地された地点（C）、A道構の下部北斜面（D）、A、B道構の合流地点付近（E）である。砂は各地点で土のう袋10袋ずつ採取した。1袋あたりの重量は約13kgである。砂鉄の採取方法は、以下の手順で行った。

- ①土のう袋を1袋ずつふるいにかけ、粗い石などを取り除く。石が取り除かれた砂の重量は約半分の6.5～7.2kg程度となる。
- ②長さ3mの雨どいを2本連結させ、傾斜をつけて設置する。
- ③雨どいの上部から水を流し、ふるいにかけた砂を移植ゴテで少しづつ流していく。比重の軽い砂は下流へ流れ、比重の重い砂鉄のみが途中に残留する。この作業を繰り返し行う。

鉄穴流し実験の精度の問題もあるが、この結果からは、B地点およびC地点の砂鉄量が他と比較するとやや多い値を示しているが、調査区全体としては、わずかな量であり、最も採取量の多かったC地点のおおよその割合をみても、0.003%程度である。後述するが、近世の鉄穴流しでは、切り崩した土砂の量に対する採取される砂鉄の量は0.4%程度であったとされており、採取された砂鉄の量から判断すれば、この地は砂鉄の採掘場としては適当な場所であったとは言い難い。

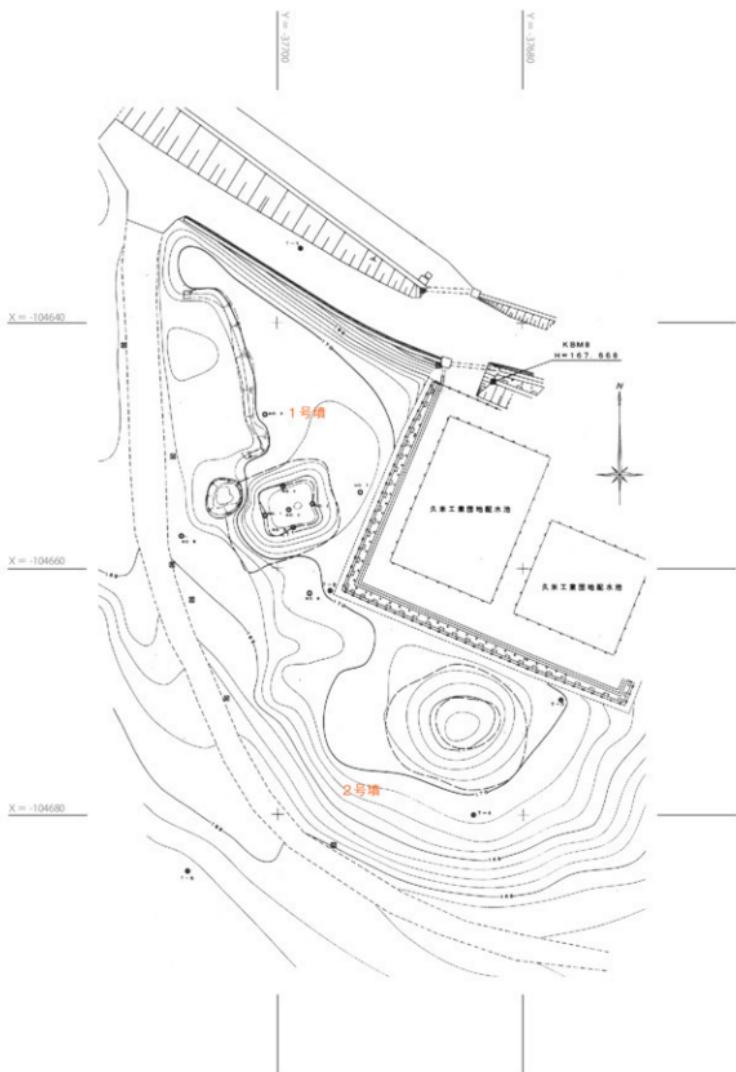
第 10 図 二つ塚 1 号塘調査前周辺地形測量図 ($S = 1 : 400$)

二つ塚1号墳は、標高171m程の丘陵頂部に位置している。調査前の測量図を見ると、東西9m、南北75m、高さは東側で1.1m、西側で2m程の長方形状の形態を呈し、墳頂部は東西4m、南北3.5mのややいびつな方形で、ほぼ平らだが東側がやや高い。高さが東西で異なるのは、南西側の平野部を意識した立地のためとも推測される。また、本墳の東側には隣接して既存の配水施設があり、南東13mには2号墳が存在する。この2号墳は墳端がややいびつであるが直径10m、高さ1m程の円墳のようである。両墳とも最高所が標高171m台であるが、1号墳の方が現状ではやや高い。既存の配水施設はこれら古墳をさけて設置されている。また、1号墳の西から2号墳の南側にかけて山道が通っている。

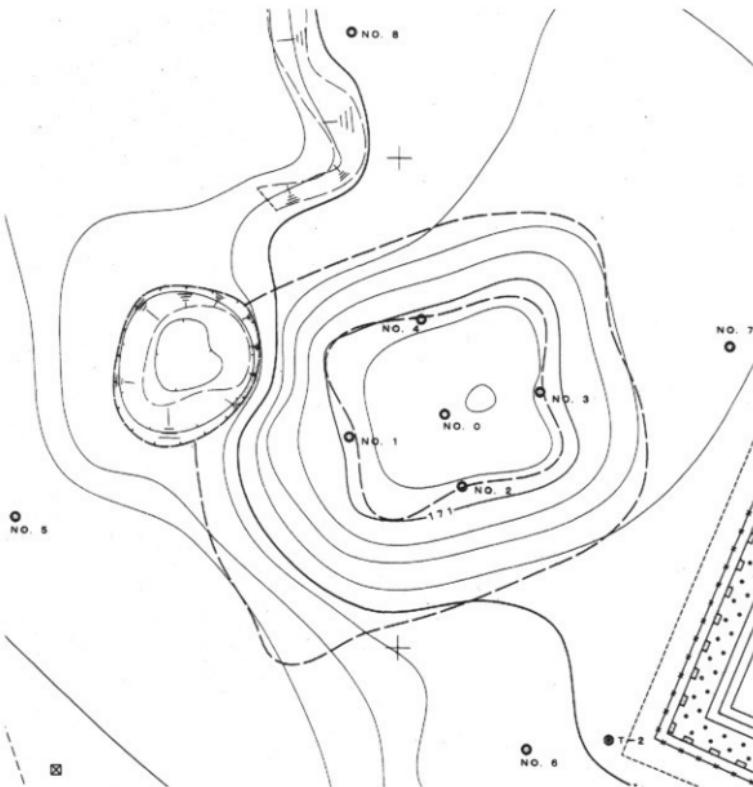
第11図 二つ塚1号墳調査前平面図 ($S = 1 : 100$)

また、1号墳の表面には石が多数見られ、葺石とも思われた。ただ、周囲には車戸神社に伴うものと考えられる陶磁器類もわずかに散見される。また本古墳上にも石が東側でまとまって露出している。調査後に車戸神社を書いた絵図が存在^(註1)（関連資料第24・25図参照）する事がわかった。1枚は周辺を含めた切絵図のようで、それによると鳥居が道側に描かれており、別の図では墳丘の短辺側に拝殿がありその奥に鳥居と登り口が描かれ頂部の奥に社がある。これら図が正しいとすると、絵図の道は現在ある道と考えられ、現状の墳丘が長方形である事から、墳丘の西側の道側に鳥居が在り、頂部東側に社が存在していた事になる。この場合頂部の石は社の基礎とも考えられる。墳丘の西側には大きなくぼみが1箇所あり、このくぼみから北側に向かって道路側がコの字形に大きく削られ、一段低くなっている事から、この部分は土取りが大規模におこなわれているようである。これについては、神社と関係があるのか、現状では明瞭でない。

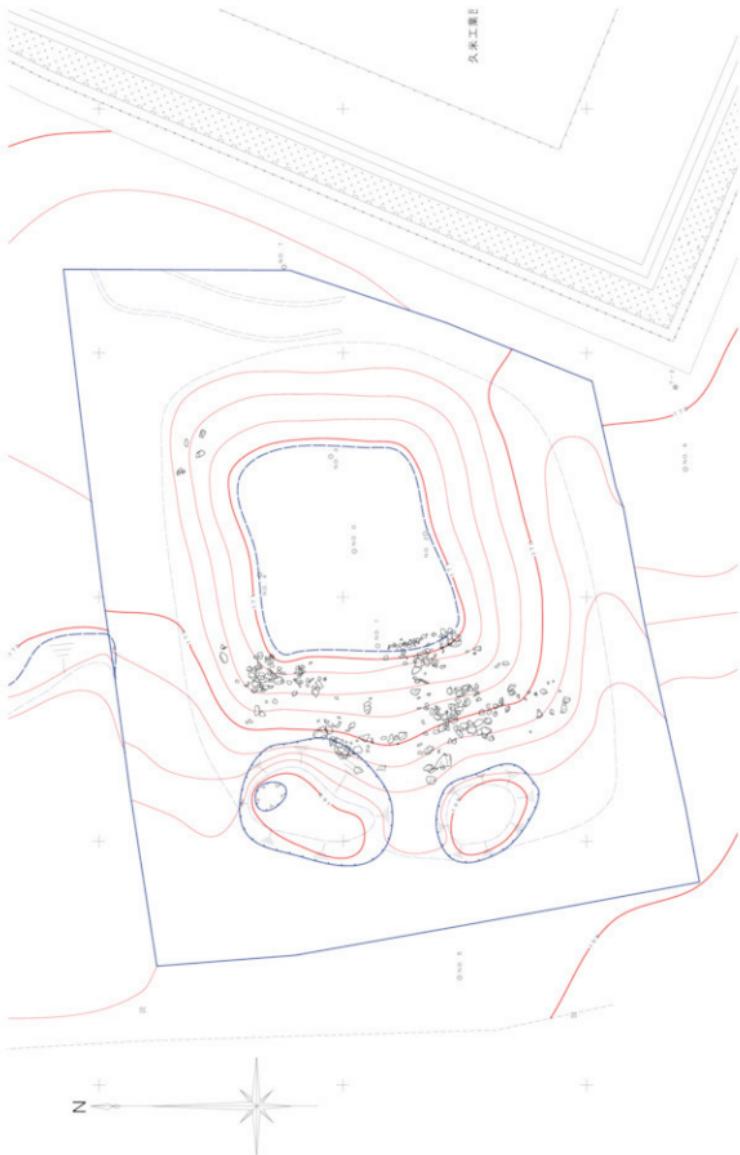
第13図 上層遺構平面図 ($S = 1 : 100$)

表土を除去すると、周囲の地山を整形した東西10.7m、南北8.4mの長方形形状の高まりが検出され、高さは東側では1m、西側では2mを測り、西側がかなり高く作られている事がわかる。墳端は地山を整形しているが、墳端ラインを見ると南東隅の角は無く、弧を描いている。このため墳端は明瞭な方形ではない。表面には西側を中心に石が多数見られる。また、土層から西側以外は、墳丘を階段状に1段カットしており、この部分から石片が多数出土している。

第13図は西側の石の出土状況の平面図で、第14図はその立面図である。残存状況は良くないが、平面図を見る限りでは墳頂部南側付近などで石が重なっている部分もあるが、立面図を見る限りではどちらかというと面上に石が貼られているようである。検出時にも転落石が多く見られた事から、かなり密に貼られていた事が推測される。これら石は山石がほとんどで、中にはかなり砕けているものもある。

当初これを古墳の葺石と考えたが、神社があったという地元の証言や、石の間から瓦や陶磁器が出土する事から、本遺構は神社に伴うものと判断される。また、絵図（関連資料第25図）や文献^(注1)によれば、墳丘斜面に石垣や玉垣があった事がわかり、さらに鳥居側の西側には上の階段部分が描かれている。現状ではこの部分に石がほとんど存在せず、スロープ状になっている。この部分に石段があったのか、階段状に掘られていただけであったのか、現状では判断し難いが、掘りくぼめて石を配置していた痕跡がほとんど無い事から、後者であった可能性が大きい。さらに墳丘上の東側には大きめの石がかなり見られ、現状でやや高くなっている。ただこれら石は不規則なもので、絵図ではこの部分に社が描かれている。このためこれら石は基礎と推測される。ただ、その場合基礎の残骸でかなり破壊を受けていると考えられる。さらにこの石の周囲や墳端付近から古銭が複数出土している。

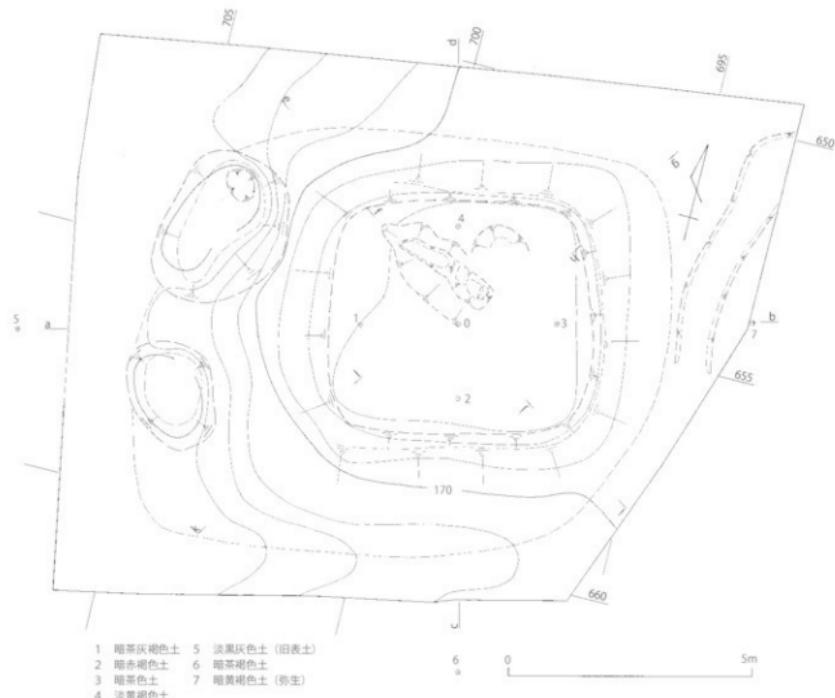
第16図 二つ塚1号墳埴丘測量図・土層図 ($S = 1 : 100$)

墳丘の上部及び周囲が上層造構により削平され、特に西側以外は階段状に大きく削られている。現状で盛土部分のみを測ると東西8m、南北5mを測る長方形である。また周溝は見られない。ただ周囲は上層造構築時に大きく削平されていると考えられるため、周溝そのものも削られた可能性も否めない。ただ頂部の立地のため周溝そのものが存在しなかった可能性もある。このため、墳端をどの位置で捉えればよいか、現状では明確でなく、墳形・規模等の詳細は不明である。また、墳丘の四隅にもトレチを入れて土層を確認した。その結果、北東（g-h）と南東（i-j）トレチで旧表土を確認している。この旧表土や盛土の状況から少なくとも8m以上の古墳である事は確かである。

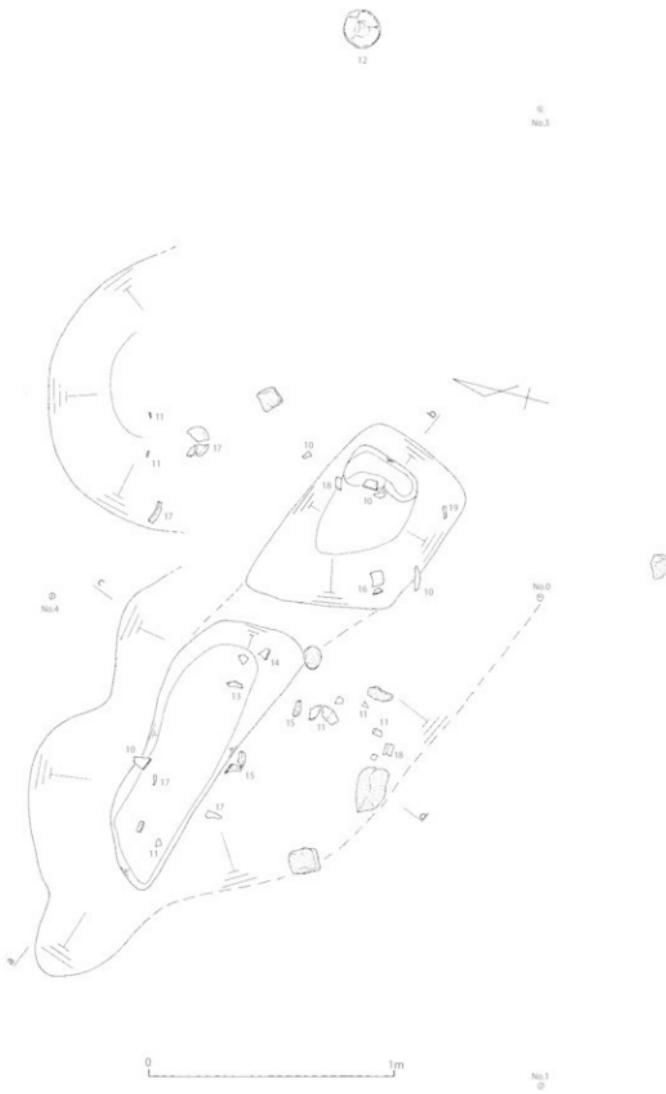
第17図 遺物出土状況平面図 ($S = 1 : 20$)

墳丘上には北や北西方向からの破壊穴が存在する。この破壊穴は北西方向のもので長さ2.6m、幅1.3m、深さは最大で0.84mを測る不正形のものである。北側のものは、一部のみ検出しており幅1.1m、長さ0.4mを測る円形のようである。第17図が破壊穴内の遺物の出土状況である。北からの破壊穴からは須恵器・鉄器・石、北西からの破壊穴からは須恵器・石が出土し、北西のみ中心部付近を深く掘り下げているようである。第18図は北西方向の断面図であり、これを見ても不規則に掘り込んでいる事がわかる。さらに須恵器や石のレベルを見てもかなりの差が見られることから、これら出土遺物は2次

く破壊されたものと考えられる。出土遺物は主に破壊された須恵器と鉄器1点、石6点である。須恵器、鉄器は副葬品などで、出土した石は、上層遺構の周囲で使用された山石以外に河原石も4点見られる事から、埋葬施設に伴うものと判断される。ただこれら石は比較的小さいものが多く、数が少ないことから、堅穴式石棺などの石材ではなく木棺の材を支えていた石や枕石などと思われる。このため、埋葬施設は木棺直葬と推測される。出土した須恵器はかなり広範囲のものが接合するため、大規模な破壊がおこなわれたことは確かである。遺物の番号は、第20・21図の番号で同一のものは接合したものである。例えば11は須恵器の杯蓋で北側の破壊穴と北西側の破壊穴のものが接合する。17は杯身で同様に離れた破片が接合する。12のみ離れて単独で出土し、ほぼ完形の杯蓋が伏せた状態である。出土状況から埋葬施設の可能性も考えたが、これ以外に出土遺物は無く、埋葬施設の痕跡は見られない。また、位置的にも埴丘の端部分であるため、埋葬施設に伴うものとは考えられない。

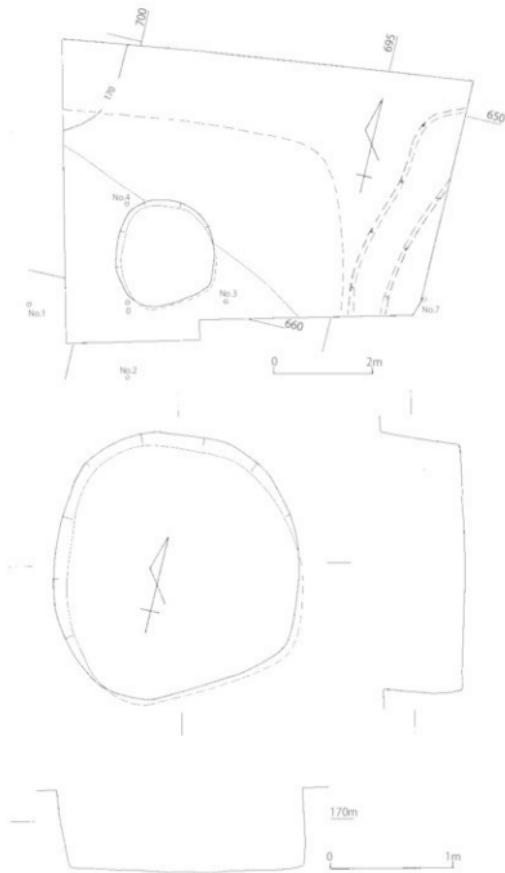
第22 下層遺構位置図 ($S = 1 : 100$)、平・断面図 ($S = 1 : 40$)

長さ2m程の円形土壌で、深さは最大で0.69mを測る。断面は南東側で部分的に袋状を呈する箇所もあるが、その他では袋状を呈さない。床面はほぼ平らで、柱穴などその他の遺構は存在しない。埋土はほぼ1層であるが、上層が暗茶褐色土、下層が暗黃褐色土に近いものようで、明確な分層はできない。内部から弥生土器の破片と炭片が少量出土した。土器は上層部分や床面付近からも出土しているが、いずれも破片で摩滅しているものがほとんどで、完形に復元されるものは無い。また、炭も小片、少量である。

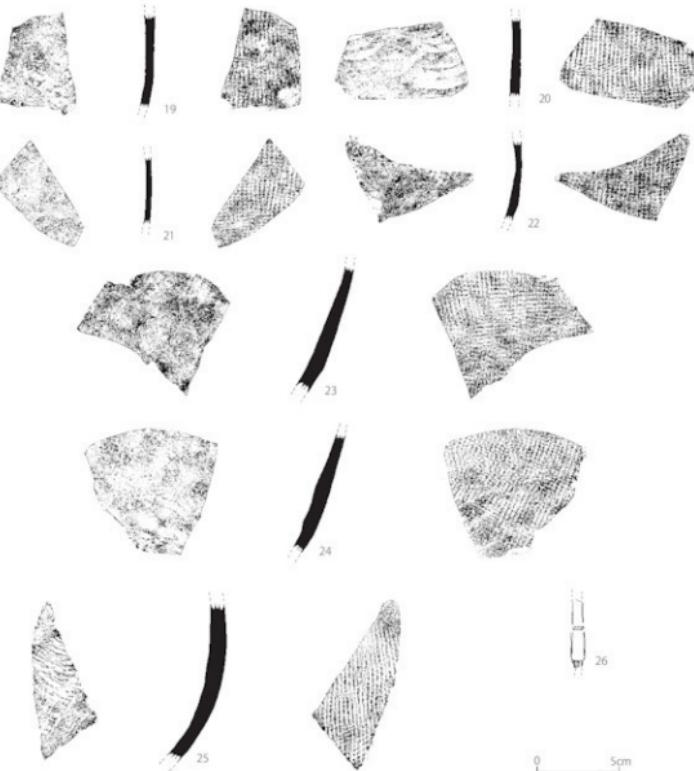
第21図 出土遺物(2) (S=1:3)

10～14は杯蓋である。口径は13～15.8cmのもので、天井部の成形が回転ヘラ削りのもの(10・13)とヘラ切り後外周のみヘラ削りをするもの(12)とがあり、11は摩滅のため調整は不明である。また、天井部と口縁部との境に凹線がめぐらしが明瞭に見られるもの(13・14)、わずかに見られるもの(10・12)と無いもの(11)とがある。以上、口径や外面の調整などから複数のタイプが見られる。

と超えないもの（17・18）とに細分され、底部の成形は回転ヘラ削りのものが大半である（15～17）。

19～25は甕の胴部片である。外面は平行タタキがほとんどで、内面に同心円文が明瞭に見られるもの（20・25）、わずかに見られるもの（24）があり、その他はなで消しているようである。

26は鉄鎌の破片で、刃部は無い。残長4.1cmを測り、茎部分には木質が見られる。

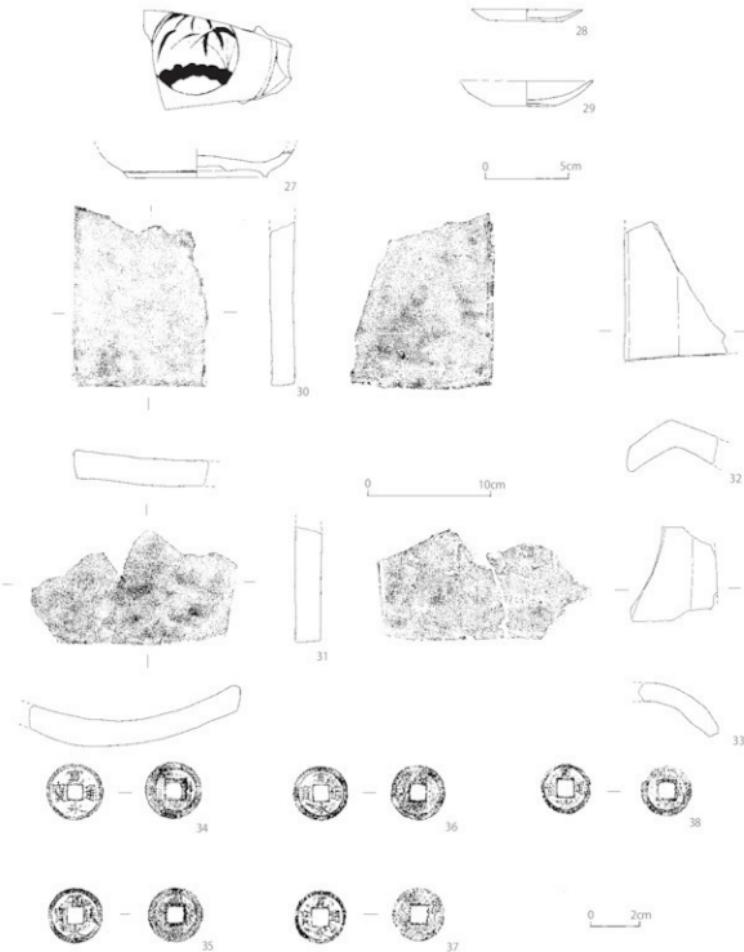
第22図 出土遺物（3）（27～29…S=1:3, 30～33…S=1:4, 34～38…S=1:2）

27～29は陶磁器である。27は磁器の皿の底部付近で口縁部は欠損する。蛇ノ目凹形高台、見込みには二重、中央には一重の團線があり、中央の團線内には緋などの染付けがある。また外面にも模様の痕跡がわずかにある。28は備前焼の小皿で破片から復元している。29は釉薬のかかった小皿で、口縁部が一部欠損する。見込みに目跡が2箇所残存する。口縁外面に煤の付着があり灯明皿に使用されたものである。焼き物名は不明である。

瓦は10点ほどありそのほとんどが平瓦で、丸瓦片も数点ある。その内の4点を図示している。30・31は平瓦で32は桟瓦片である。33は丸瓦片である。

古銭は17枚出土し、その内の5枚を図示している。17枚の内1枚判読不能（おそらく寛永通寶）があるが、他すべてが「寛永通寶」である。この内古寛永(1636年初鑄)が2枚(34)確認でき、新寛永(1697年初鑄)も11枚(35～38)確認できる。

陶磁器の内第 22 図 28 の磁器は、蛇目四形高台で見込みに笠の染付けが見られる。同様な絵柄のものを第 23 図に示している。生産地の例では 2 の佐賀県・志田西山 6 号窯^(注3) から出土している。これと比べると良く似てはいるものの、細部が異なっている。例えば高台の形態や底部中央の厚さ、見込みの絵では笠の出る位置が中央で本例では右に寄っている。見込み中央とその外側の囲線との間隔も本例の方が広い。本例と絵柄が良く似ているのは、消費地であるが 4 の鳥取県・古市遺跡^(注4)、5 の鳥取県・米子城跡 21 遺跡^(注5) がある。3 の米子城跡 6 遺跡^(注6) は、見込みの笠の出る位置が異なるが、断面形は良く似ている。この 3 例の内、4 は在地の製品、3・5 は肥前系と報告されていて、4 は地元の浦富焼とされる。
