院
庄
構
城
跡

平成19～23年度市内遺跡確認調査報告書

津山市埋蔵文化財発掘調査報告 第82集

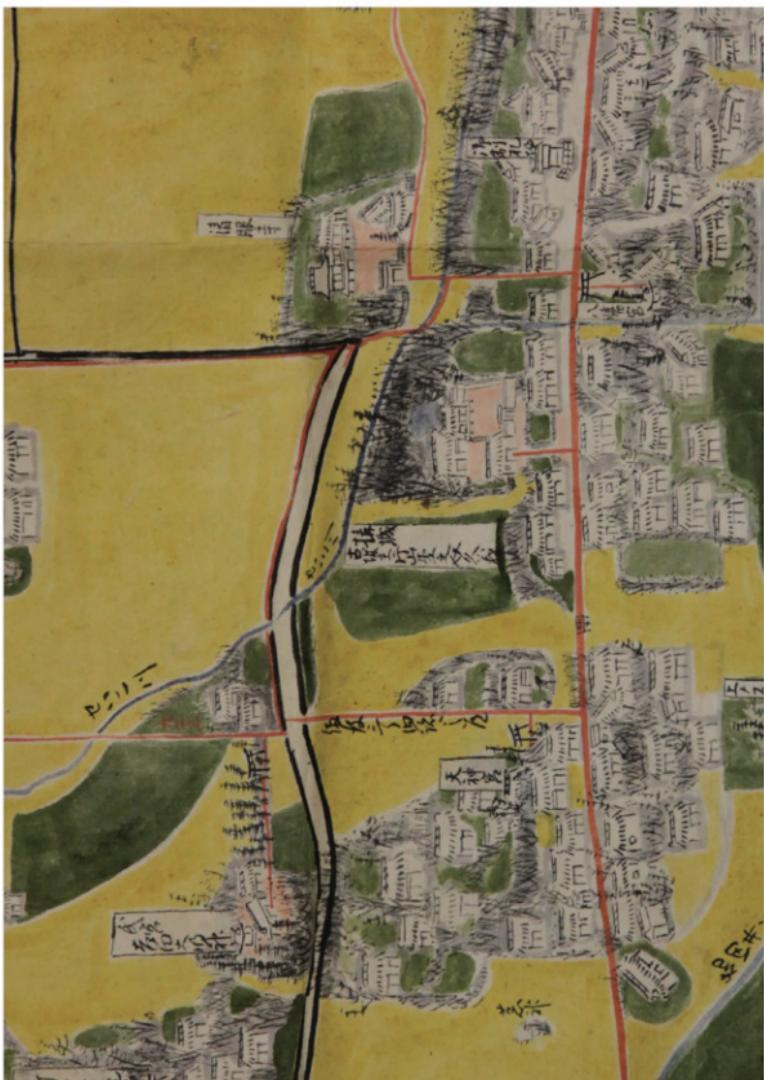
院庄地方絵図（部分・「矢吹家資料」（津山郷土博物館寄託資料）を一部改変）

また、天明 2 (1782) 年の院庄地方絵図（巻頭図版 2）には長方形に近い本丸跡が描かれている。この絵図と今回の調査結果を比べると、西・北堀の位置は良く似ている。さらにこの絵図が正しいとなると東堀はトレント 3 の西側になる。この絵図がどこまで正しいかは明瞭ではないが、もしかすると本丸は先述した 50 間四方の方形では無かった可能性もでてくる。『美作古城史』^(註4) には東西 40 間、南北 60 間という記述があり、もしかするとこれが近いのかもしれない。

また、天明2(1782)年の院庄地方絵図^(註1)(現物は143年後の写)には長方形に近い本丸跡が描かれている。この絵図とこれまでの調査結果を比べると、東堀の位置は良く似ている。南堀については家が描かれているため明瞭ではないが、今回の調査結果から現在の出雲街道の北側に南堀があった事になる。

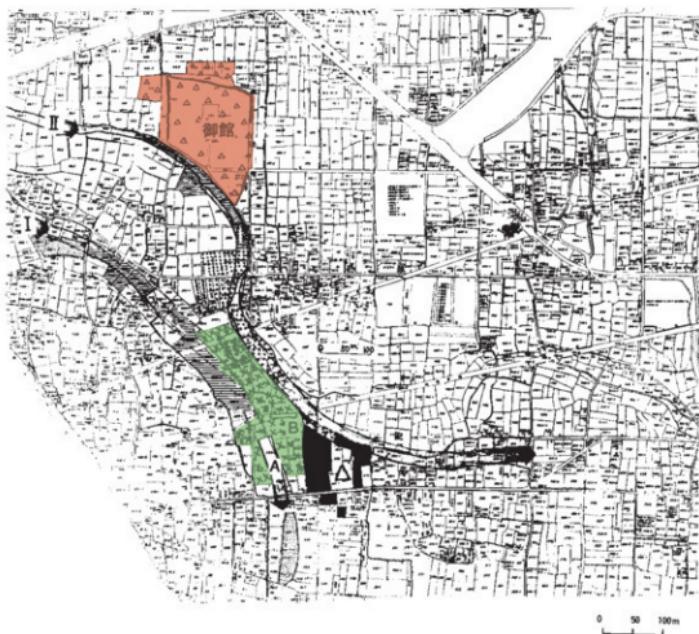
第4図 院庄村近地名分布と旧河道（註4文献より引用）

ここで院庄構城跡の推定範囲について、竹久順一の検討を再度紹介する。竹久は、土地の小字名と現地の状況から院庄構城跡の状況を推定している。それによると、河川の流れと関係する地名とみられる「沼」「清川」「久保田」の分布は、2本の線を描いており、この2本の線を旧河川の流路と推定する。西側を「旧河道I」東側を「旧河道II」とすると、「西堀」という地名は旧河道Iの中に位置し、その規模を計測すると、南北124m(1間=6尺5寸で63間、以下同じ)、堀幅26m(123間)となり、「先代実録」の記事と比較すると、南北で約10m短いものの、両者の数値はほぼ一致するという⁽³⁴⁾。

現在西堀の跡は埋め立てられて周辺よりもかなり高くなってしまっており、残念ながら今回の確認調査でも発掘が不可能であるが、以前の写真を見ると、周辺よりやや低い水田となっており、さらに地籍図を詳細に確認すると、「西堀」の東西両側に沿って「水路」が残っていることから、旧河道Iを利用して形成された「西

堀」の地は、院庄構城跡の西堀であったと結論づけられよう。

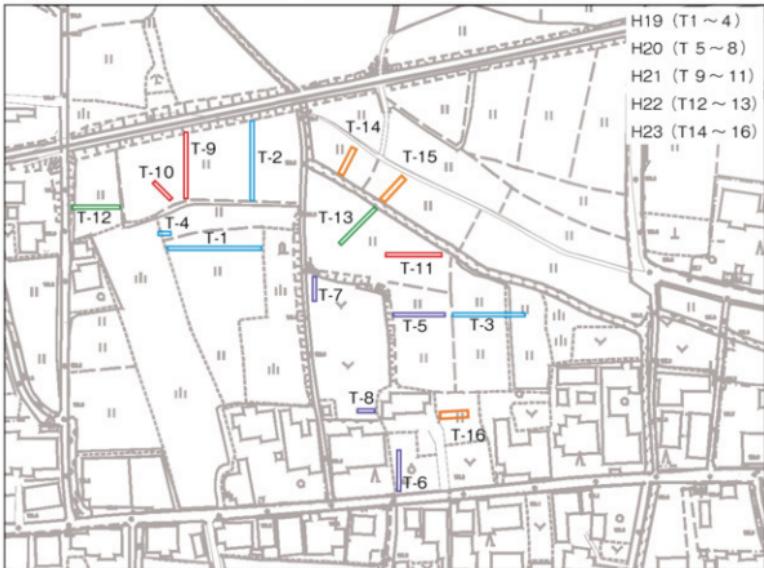
第5図 トレーニチ全体配図 (S=1:2,000)

第1次から第5次までに設定したトレーニチは第5図のとおりである。以下、調査年次ごとにその概要を記す。

調査は北・東・西の堀の位置を確認するもので、いずれも幅1.5m程の試掘溝（トレーニチ）を4箇所設定した（第5図T1～4）。

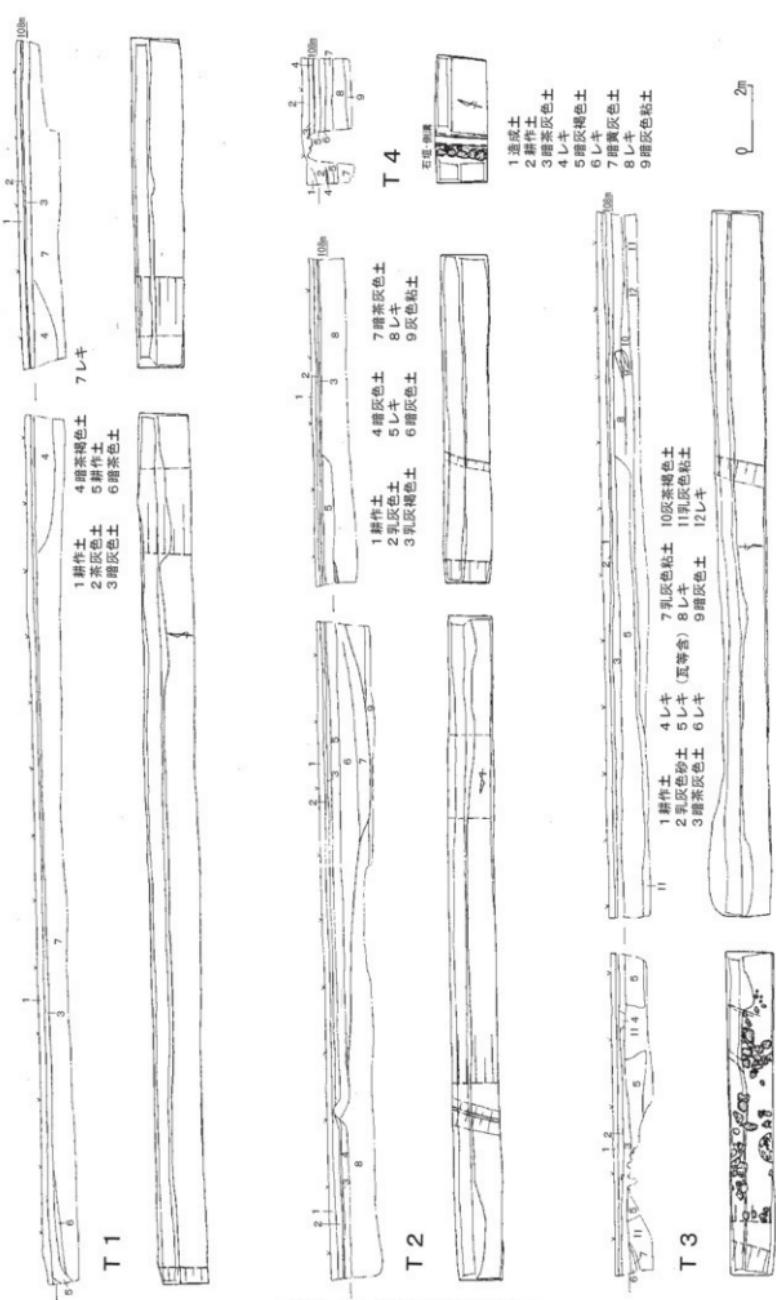
第6図 T1 ~ T4 平・断面図 (S=1:150)

トレーニチ1（T1）

幅1.5m、長さ約362mで、西堀を検出するために設定した。その結果、耕作土等の下は礫層（土層7）でトレーニチ東側ではこの礫層を掘り込む長さ8m、深さ0.7m程の溝を確認した。土層4が埋土で内部から土師器、陶磁器、瓦、釘が出土している。この溝は堀が狭いため堀とは考えられず、出土遺物から本丸部分の削平後に掘られたものと推測される。また、これ以外には西端で礫層が若干西側に向かって落込んでいる。このトレーニチの西側が「西堀り」と言う小字のため、この落込みが堀の端付近と推測される。よって堀の大部分はこのトレーニチの西側と考えられる。

トレーニチ2（T2）

長さ 158 m、深さ最大で 0.9 m の溝状の落込みを検出した。この溝は南側に比べ北側が緩やかな傾斜の落込みで、埋土は土層 6・7 の 2 層からなり内部から陶磁器、備前焼、土師器片が出土した。当初はこれを北堀の埋土としたが、さらに下層に土層 9 の粘土層がある。崩落の危険があるため、さらに下部は検出していないが、この粘土層が堀の堆積土である事が次年度の調査で判明した。このため、堀そのものの全掘はできていない。堀は土層 8 の礫層を掘り込んでいるものと考えられるが、掘り込み部分までは確認できていない。ただ堀はこの粘土層が見られる範囲と推測されるため、概ね堀の位置は土層 6・7 のあたりと考えられる。よって土層 6・7 は堀が埋まった後の溝状の堆積である。

ちなみに、先の『森家先代実録』では北堀の幅が 8 間（約 16 m）とあり、土層 6 の幅とはほぼ数値が合致する。
トレント 3 (T3)

幅 1.5 m、長さ約 31 m で東堀を検出するために設定した。その結果、西側の下層で炭を含む盛り土状の高まりらしきものがわずかにあり、この部分が何か遺構のようであるが、堀と思われる遺構は無く、堀はトレント 3 の西側にあるものと考えられる。また、トレント 3 の東側には長さ 16 m 以上の落込みがあり、この内部からは石や瓦などが多数出土した。これは底が平らで堀のような落込みで無い事、内部から瓦や陶磁器など時期的に新しいものが出土する事から、後のものと考えられる。さらにこれの東側では耕作土の下から大きな石が多数出土した。一部では並んでいるようにも見え、天明 2 (1782) 年の院庄地方絵図^(註1)（現物は 143 年後の写、巻頭図版 2）にはこの部分に屋敷が描かれている事、この部分の小字が「御茶屋敷」である事から、これら石や出土した瓦、陶磁器などは屋敷跡に関連するものと推測される。また、この屋敷は別の天保 8 (1837) 年の絵図^(註2)では「御茶屋」と書かれている。御茶屋は藩主や他の大名の休憩施設である事^(註3)から、今回出土した遺構や遺物はこの御茶屋に関連するものと考えられる。また、トレント 3 の東端で東に落ち込む溝の一部を検出している。これについても、出土遺物から新しい時期のものと考えられる。

トレント 4 (T4)

幅 1.5 m、長さ約 38 m で、トレント 1 の北側に設定した西堀部分の補足調査である。その結果、田境に石列と側溝があり、元々西側の田の方が低かったようで明瞭ではないが、土層が西に向かって低くなっている。このため堀はトレント 4 の西側と推測される。

今回の調査ではトレント 2 で北堀と思われる溝の一部を検出した。また、西堀についてはトレント 1 の西側と考えられる。

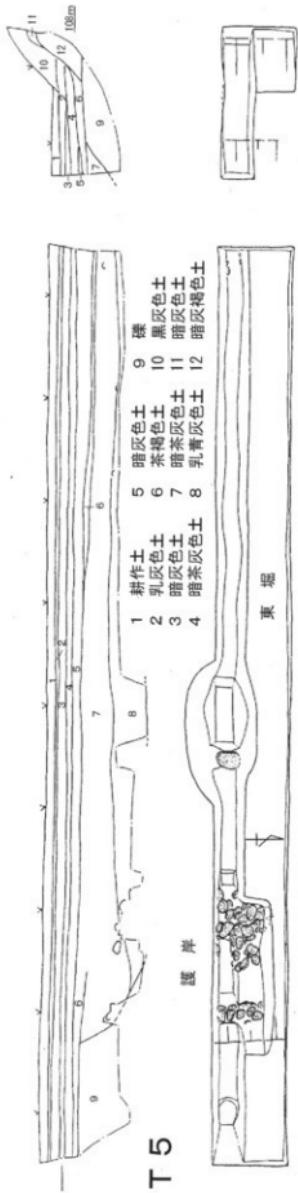
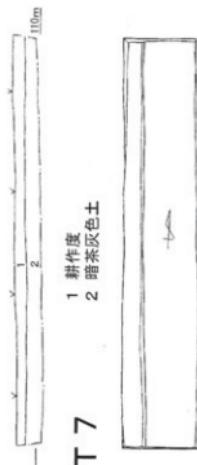
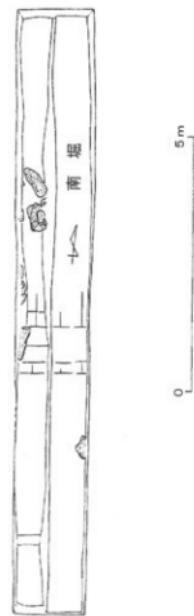
第7図 T5～T8 平・断面図 (S=1:100)

トレンチ5（T5）

幅1.5m、長さ約21mのトレンチで、東堀を検出するために設定した。その結果、耕作土等の互層がありその下は土層9の礫層である。この礫層を切る掘り込みを東西両端で確認した。特に、東側ではこの掘り込みの法面に河原石が数段積まれていて、これはおそらく堀の護岸であったと思われる。これら石の最下段付近から下の層（土層8）は粘土質のもので、木片と砥石片が出土している。おそらくこの土層は、堀が機能していた時の堆積物と思われる。検出された堀の幅は約17.7m、深さは約1.3mを測る。ちなみに『森家先代実録』では東堀の幅は9間（約18m）とあり、ほぼ数値が符号する。またトレンチ西側では本丸部分も一部掘り下げた。その結果、基盤となる土層12の砂礫層の高台が元々あり、この上に礫を含む盛土（土層11）をおこなっている事が判明した。

トレンチ6（T6）

幅1.5m、長さ約11.8mのトレンチで、南堀を検出するために設定した。その結果、中央付近で下層の砂礫層（土層8）を切る掘り込みが検出された。おそらく、南堀の端と思われる。確認された堀の長さ約7m、深さは全掘していないが1m以上はある。この落込み部分の法面側にはかなり大きな石が複数見られ、これら石はもともと護岸に使用されていた可能性もあるが、出土状況や理土から瓦が出土する事から、堀が埋められる際に廃棄されたものと思われる。ちなみにこの南堀の幅は、『森家先代実録』では12間（約24m）とあり、今回の堀の端から推測すると、南堀の幅は文献よりももう少し狭くなる可能性がある。

トレンチ7（T7）

幅1.5m、長さ約8mのトレンチで、本丸部分の北側に設定した。その結果、耕作土の下から建物の遺構などは発見されていない。一部分掘り下げた結果、この本丸がトレンチ5で確認したように、礫や砂の層の盛土で造られていることが判明した。

トレンチ8（T8）

幅1m、長さ約6.8mで、本丸部分の南側に設定した。その結果、表土の下から河原石が広範囲に出土した。石のレベルは西から東に向かってやや下がっているようである。石の検出時に瓦や陶器片が出土しているため、新しい時期の可能性があるが、明瞭な遺構の性格は不明である。

今回の調査では、トレンチ5で東堀を検出した。東堀の外側斜面には河原石を数段積んだ遺構があり、これは護岸と思われる。また、トレンチ6では南堀の一部を検出する事ができた。南堀に東堀同様の護岸があるかは現状では明瞭でないが大きめの石があり何らかの施設があった可能性はある。昨年度の調査で北堀を検出しているので、西堀の検出はできていないが、これまでの調査結果を総合すると、城跡の大まかな範囲が確認できたと思われる。

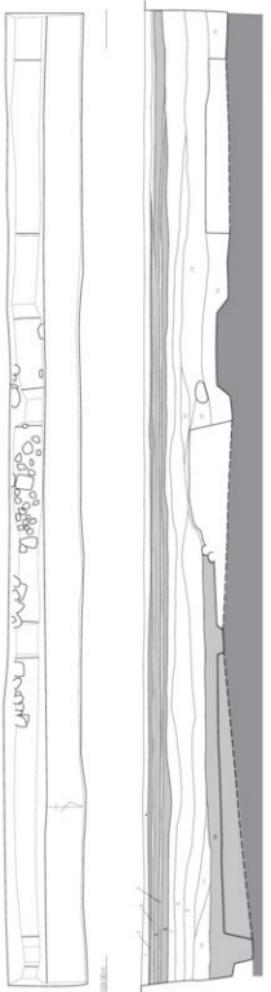
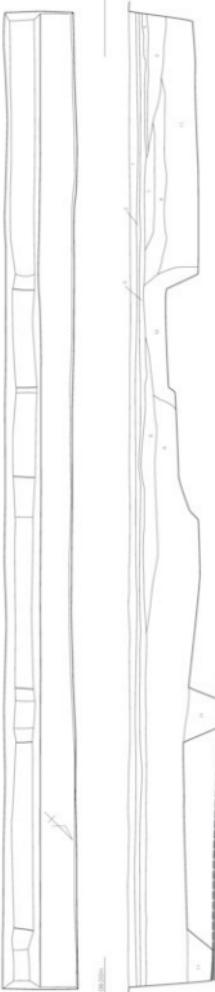
第10図 T12・T13平・断面図 (S=1/100)

トレーニング12（T12）

堀の北西部の確認のために設定した。長さ20m、幅1.5mのトレーニングである。上層は現在の耕作土・床土の下に旧水田層が1～2枚認められ、その直下に砂礫層（洪水層）が確認できた。

トレーニングの中央部分に30cm大から拳大の礫の集積が認められ、この付近が堀の外側の護岸部分ではないかと思われる。この遺構から東方向には2m程度円礫が堆積していた。トレーニングの最下層には、堀の底の堆積と思われる青灰色粘質土が堆積していた。

堀の護岸と思われる遺構の西側には、地山を高さ30cm程度、幅2m程度台状に削り残した部分が認められたが、性格は不明である。護岸状遺構の外側にも青灰色粘質土が堆積しており、堀の外側も湿地帯であった可能性も考えられる。

トレーニング13（T13）

堀の北東部の確認のために設定した。長さ20m、幅1.5mのトレーニングである。上層は現在の耕作土・床土の下に旧水田層が1枚認められ、その下には地山の基底レベルまで厚く砂礫が堆積していたが、堀の堆積物と思われる青灰色粘質土は確認できなかった。堀はさらに北東側にあることが推定される。

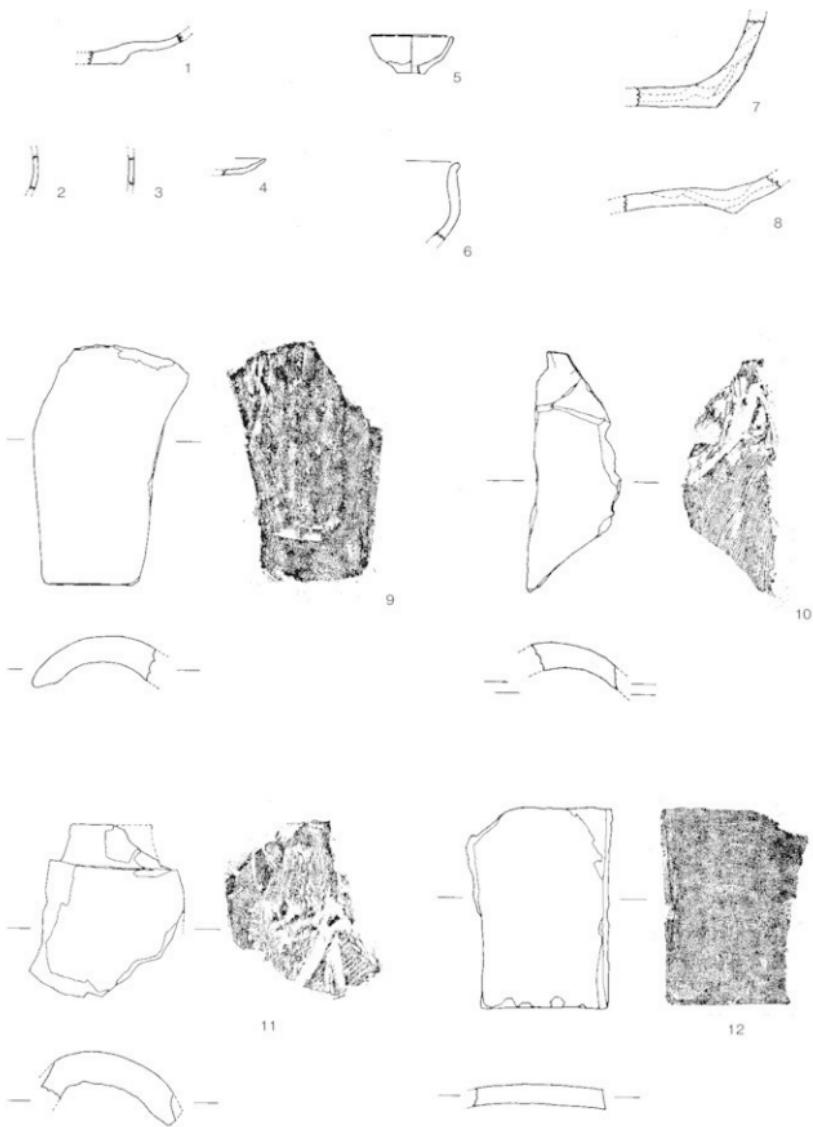
第12図 出土遺物 (S=1:2)

第5次調査においては、各トレンチの合計でコンテナボックスに換算して約2箱の遺物が出土している。1はトレンチ14の出土遺物である。11層から出土したもので、17世紀初めの肥前の盤もしくは皿の底部である。内外とも暗緑色の釉がかかる。焼成は良好であるが、焼け歪みが著しい。このほか、備前焼甕及び擂鉢の小片がトレンチ南端の14層から、近世以降の陶磁器片、近世～近代の瓦片などが主に1～4層で出土した。

2～4はトレンチ15の出土遺物である。2は17世紀後半の肥前と思われる小片で、器種は不明である。3は磁器で器種は不明、所属時期は17世紀後半以降とみられるものである。

4は土師質の小皿である。外面とも象牙色を呈し、軟質である。時期は不明。いずれもトレンチ南端の22・23層から出土したものである。このほか、備前焼片や瓦、陶磁器片など、近世～現代の遺物が耕土及び耕土直下から出土している。多数の大小の石と同時に出土したところから、耕地改良の際などに埋められたものとみなされる。

5～12は、トレンチ16の出土遺物である。5は小杯で、内面全面と外側の3/5に暗緑色の釉がかかる。6は肥前の肩口である。5・6はいずれも17世紀初めとみられ、トレンチ東半の縄交じりの粘土層からの出土である。

7・8は備前焼甕の底部で、8は焼け歪みが著しい。13層からいずれも出土した。16世紀の後半に属する。9～12は瓦である。9～11は丸瓦で、9は軟質で内外面とも明灰色を呈し、内外面とも磨減が著しいが、内面にわずかに調整の痕跡を認めることができる。10・11は内外面とも暗灰色で焼成は良好である。内面に縄目と調整が明瞭に見ることができる。これらはいずれも内面調整はコビキAである。7～9層から出土したことから、埋め立ての際の混入と考えられる。

12は平瓦で、内外面とも灰色で軟質である。17世紀のものとみられる。12層から出土したことから、9～11と同様に埋め立ての際の混入とみられる。このほか、トレンチ上層から近世～現代の陶磁器片などの遺物が比較的多く出土した。このほか、図示できなかったが、漆椀の破片が13層から出土している。

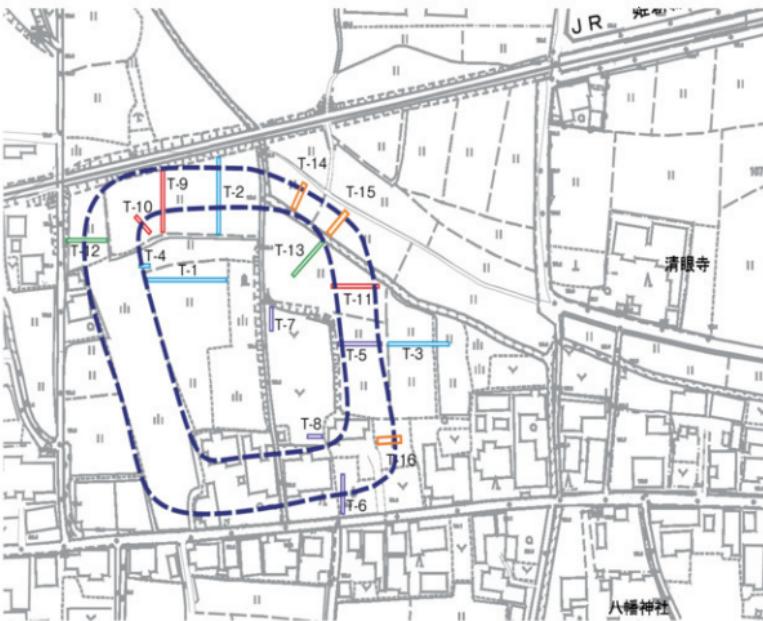
第14図 脇庄構城跡復元想定図

発掘調査の結果は、トレーンチ2・5・6・9～12・14～16において堀と思われる痕跡を確認した。それらのトレーンチの所見から、堀全体を推定すると概ね下図のような形を復元することができた。

推定図から読み取れることは①西・南よりも北・東の方が堀幅が狭いこと②主郭及び堀の形が、東北角がやや欠けた状態であること③トレーンチ6の所見からは南堀と旧出雲街道は重複しておらず、構城が存続していた時点で出雲街道がその南側に接して通っていた可能性があること、である。

- ①院庄構城跡はその主郭の大きさ東西約80m、南北約110m程度のややひびつな四角形を呈する
- ②堀はその主郭を全周し、西・南堀に比べて北・東堀がやや狭い
- ③堀の最下層の粘土状の埋土からみて、水堀であった
- ④その規模は概ね「森家先代実録」の規模と一致する
- ⑤出土遺物はごくわずかであるが、その年代は概ね16世紀後半～17世紀前半に集中している。
