美作國府跡発掘調査概報

津山市埋蔵文化財発掘調査報告第40集

津山市教育委員会

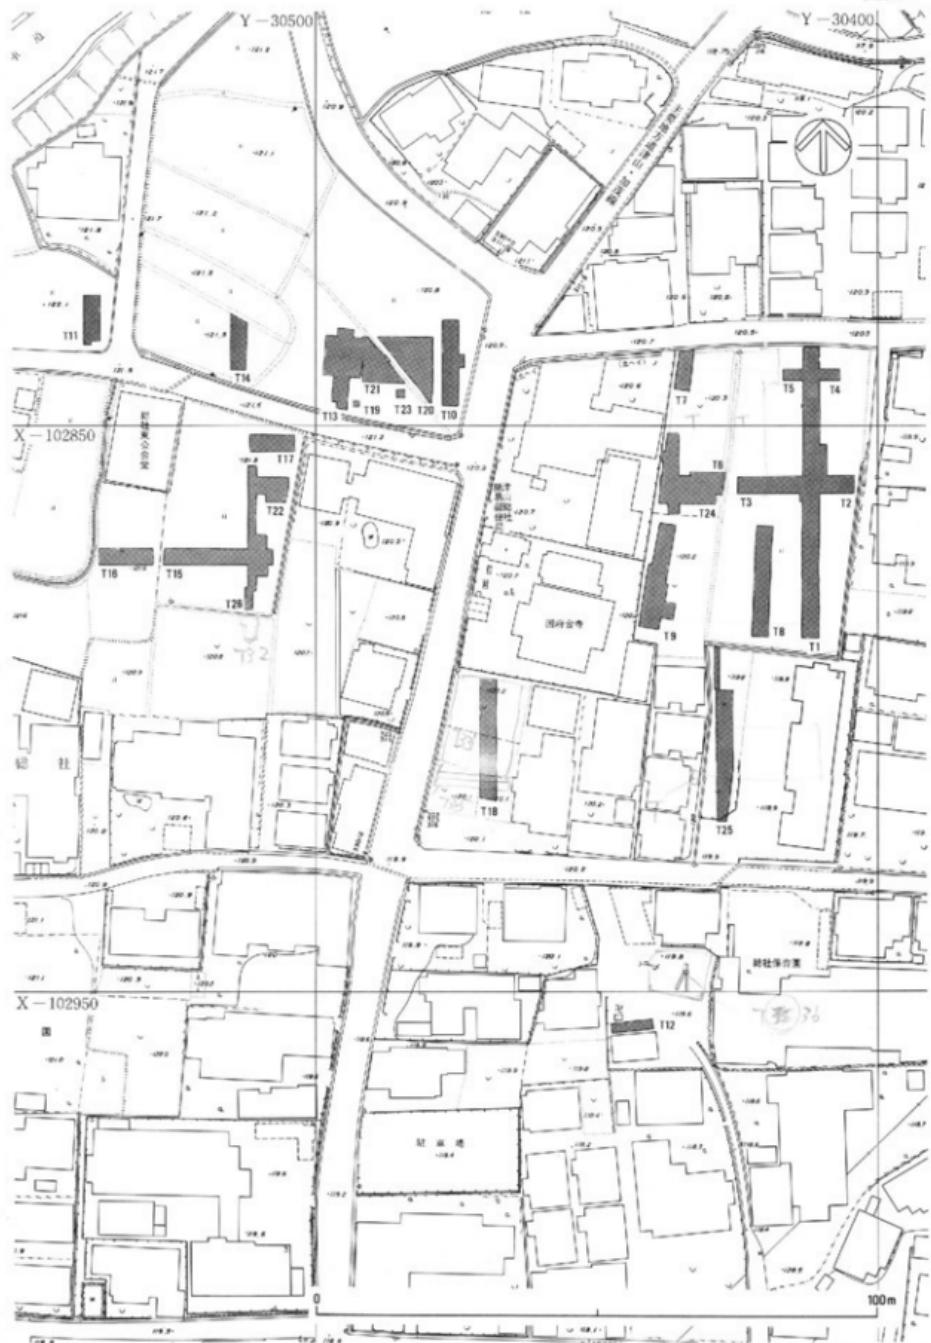
PLAN1

調査区域図 1 : 1000

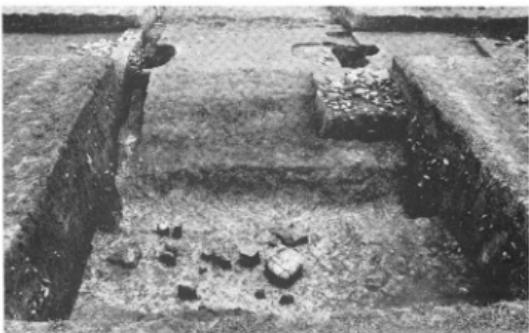
Fig. 6 SD102とSA108 (T 1、北から)

S A 1 0 8 T 4 から T 13 および東西堀で延長 87.4m に達するが東端は未確認である。T 13 の地点で南に折曲がある。南北長は確認できていないが、S B 406 の存在する T 25 をはじめとする東側調査区の所見から約 80m 以上になるものと考えられる。S A 108 は T 20 の西端でも南に折曲がって対応する南方の 1 穴を T 21 東端で検出した。これ 2 列の南北堀の関係については、S D 102 との切り合いから、後に縮小したものとみている。比較的遺存状態の良い T 4・5 付近では、1 回の建替えの後に抜取られた様子が観察されたほか、付近にはこの堀に使用されたとみられる瓦が崩落した状況で出土した。

S D 1 0 2 S A 108 の北側外方を巡る東西溝で、西に行くほど後世の削平の度合いが大きい。比較的残存状態の良い T

1 の箇所で幅 0.9m、深さは 0.4m をはかる。S A 108 T 20 東端

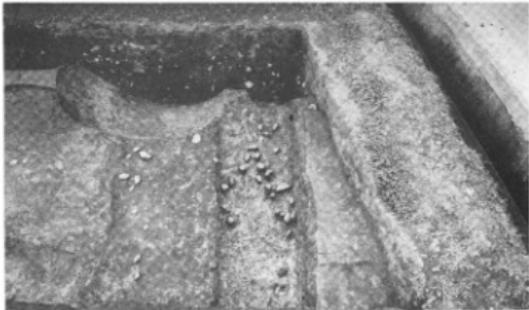
Fig. 7 SD102 (T 7、東から)

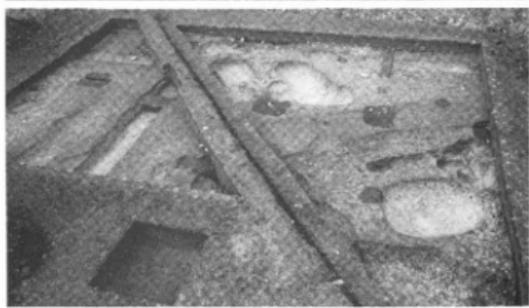
Fig. 8 SD102西端部及びSA108・SD320・
SD317 (T 20・21、南から)

で南に折曲があり S D 317となつて南下する。北東隅付近に西から延びた東西溝 S D 320が取付く。現長は77mに達する。S D 317とS D 320はS A 108の付替えにともない新しく付設されたもので、本来はそのまま西に延びていたと考えているが、北西付近は残存状態が良くない。溝中からは奈良時代～平安時代にかけての瓦や土器が出土した。S A 108とS D 102の間はなだらかな斜面で一部テラス状の平坦面が認められる。

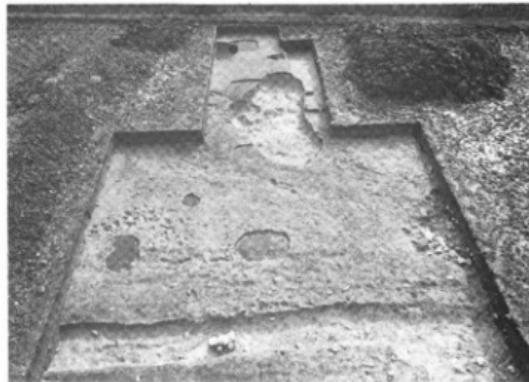
Fig. 9 SD320とSA108北西隅
(T 13、北から)

本調査ではS A108とS D102の西端の確認を目標とし、昨年調査したT10とT11との間にT13と、その西にT14を南北方向に設定した。T13では東西溝とその南に沿った柱穴列を検出した。これらはそれぞれS D102とS A108の延長と思われたが、溝の位置はやや南に寄っているためこれをS D320と呼称しS D102と区別することとした。また、S A108の柱穴列はちょうどトレンチの中央で南に折曲がっていて、ここが北西部隅である可能性とともに、柱筋を同じくする南北棟の可能性も考えられ、この問題は未解決のまま残された。T14ではS D320の延長を確認した。

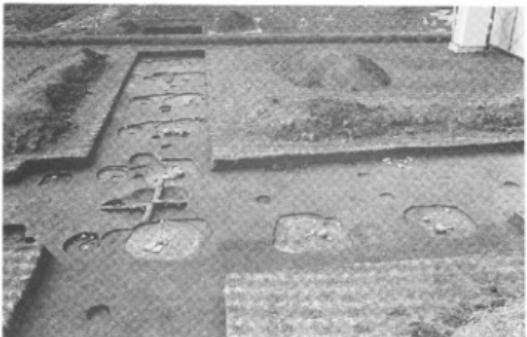
Fig. 10 SB101 (T 1 ~ 3、東から)

S B 1 0 1 S A 108の南方に位置する桁行2間、梁行7間の東西棟。桁行、梁行とも2.7m(9尺)等間で、南側に庇状の施設が2列認められる。南側柱からの間隔は1.35m(4.5尺)および2.7mである。

1回の建替が認められ、これらの施設もそれぞれにともなうものと考えられる。側柱の掘形は方形に近く大きいが、やや小ぶりの円形掘形の床束をもつ。

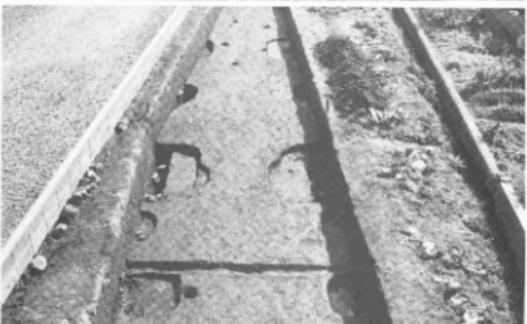
Fig. 11 SB406 (T 25、北から)

S B 4 0 6 S B 101の南方に離れて位置する桁行2間(5.4m、9尺等間)東西棟。東西の規模は不明だが、形態・構造・寸法ともSB 101に酷似する。異なるのは庇状施設が北側につくことである。

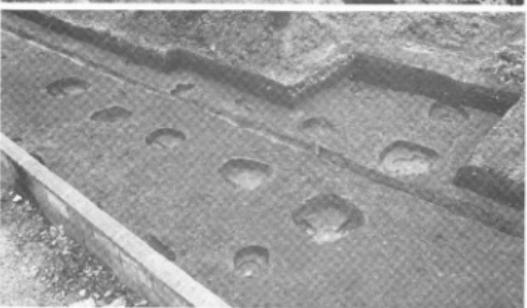
Fig. 12 SB203 (T 9、南西から)

S B 2 0 3 南面庇をもつ桁行3間、梁行2間以上の建物。西側を確認しただけで東西規模は不明。このため柱間寸法についてはあきらかではないが、やや不揃いのようである。

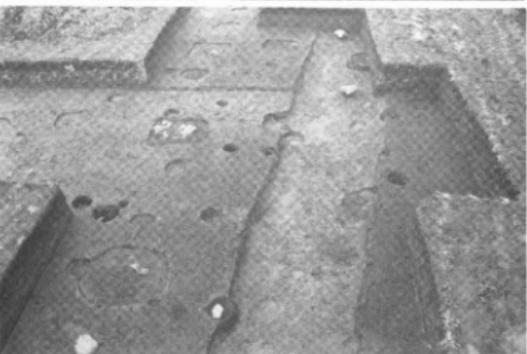
Fig. 13 SD309 (T 15、南から)

T13の南西に設定したT15では南北の柱穴列と、やや東偏する南北溝S D309を検出した。S D309は出土遺物からS A108やS B101などに先行する国府関連遺構と考えられた。このS D309はT15の北方に設定したT17でも検出され、さらに南北に延びていると予想された。いっぽう、T15の柱穴列は現状で7間あるが、北端のみの確認にとどまり今回の調査では全体の確認にはいたらなかった。T15の柱穴列の西方を拡張し、さらにその西にT16を設定したが、この地点では国府関連遺構は全く検出されなかった。

S D 3 0 9 幅1.4m深さ0.2mの南北溝でS B 407を切っている。T 17からT 26にかけて延長28mを確認したが、南北両端はあきらかでない。

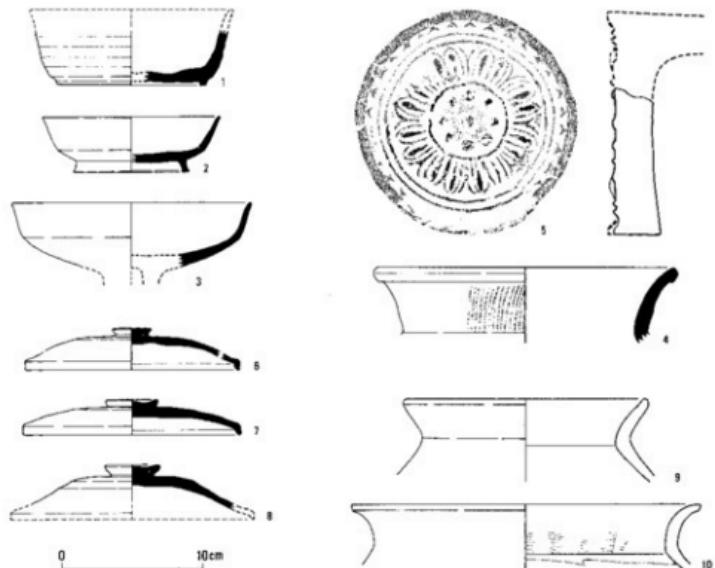
Fig. 14 美作國府跡出土遺物実測図 1:4

瓦 数点の軒瓦と多量の平・丸瓦が出土した。すべて、上層造構から出土し、現在までのところ下層造構からの出土はない。軒瓦の分析は未だだが、現状では平城宮6225型式に相当する軒丸瓦（5、美作国分寺I-a型式と同范）と平城宮6663型式類似の軒平瓦を確認している。

S D 1 0 2 出土土器（1-4） 奈良時代から平安時代前半にかけての土器が出土している。

図示したのはいずれも須恵器で、环B（1・2）のうち2は下層の時期に属するものであろう。

S D 3 0 9 出土土器（6-10） 下層の時期を示す資料である。須恵器环B蓋（6-8）、土師器甕（9・10）がある。奈良時代前半から中頃にかけてのものとみられる。現在のところ下層造構から7世紀代にさかのほる資料は発見されていない。

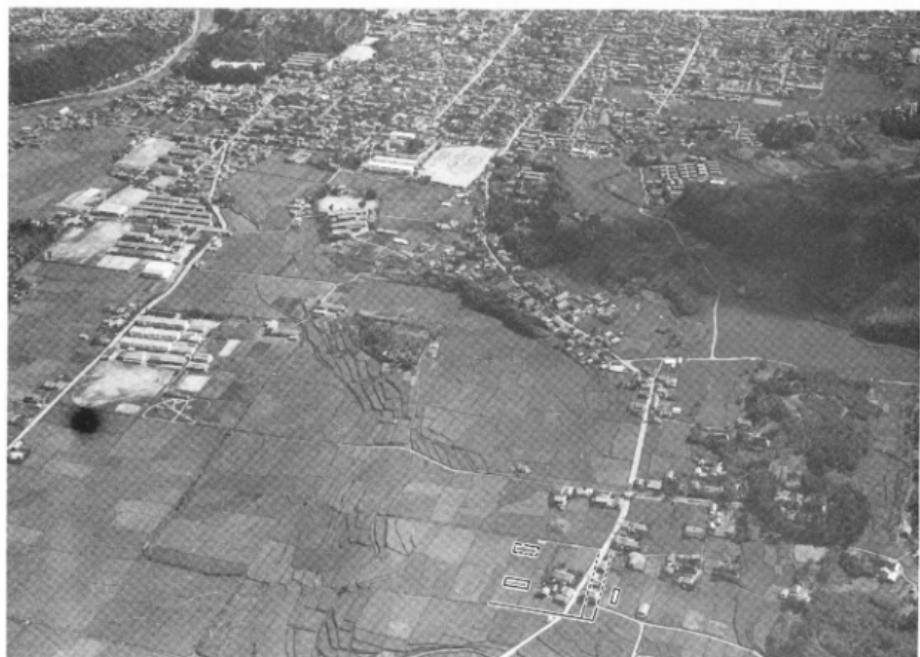
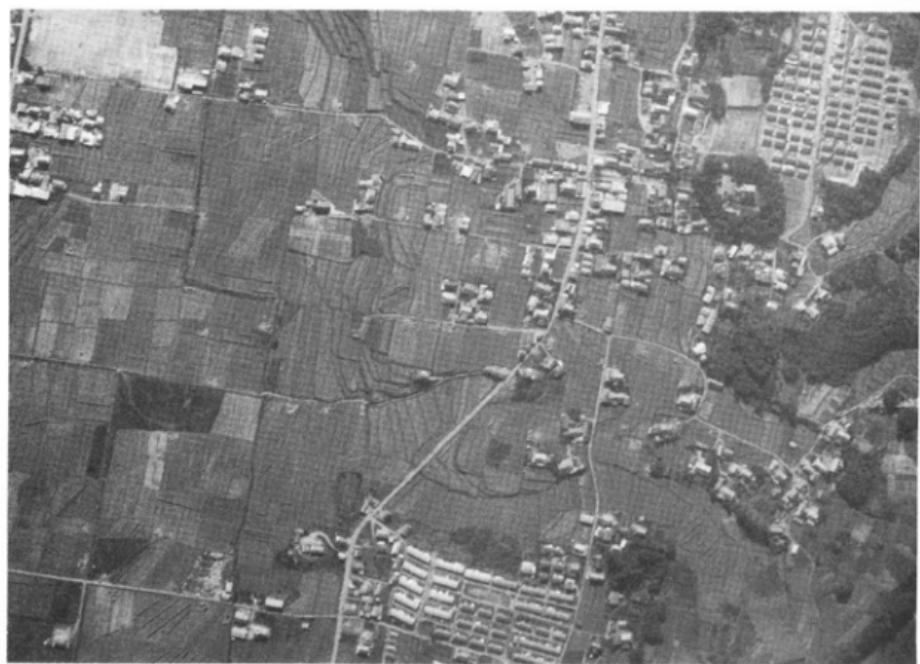
Fig. 15 美作国府跡周辺航空写真（いずれも北方上空から南方をのぞむ、1 昭和36年、2 昭和47年松浦航空撮影）

つぎに、最初にあげた区画の性格について考えてみたい。S A108とS D102の区画する地区を航空写真（Fig. 15）と地形復元図（Fig. 16）にあてはめてみれば、ちょうど台地の中心部に位置することに気づく。この北方には東北東から小谷が入りくみ、南方のX座標-10300の付近では東から小谷が入っている。そして東側は、S B101から80m程の地点で比高差約10mの急斜面となっている。このように、この区画が周辺の地形の中で最も良好な一帯を占地していることが知られる。この立地の点と、先に述べた中央に空間をもつ計画的な配置からみて本区画が美作国府のなかで中心的な位置を占めることはあきらかである。その場合、国序（国衙）の区

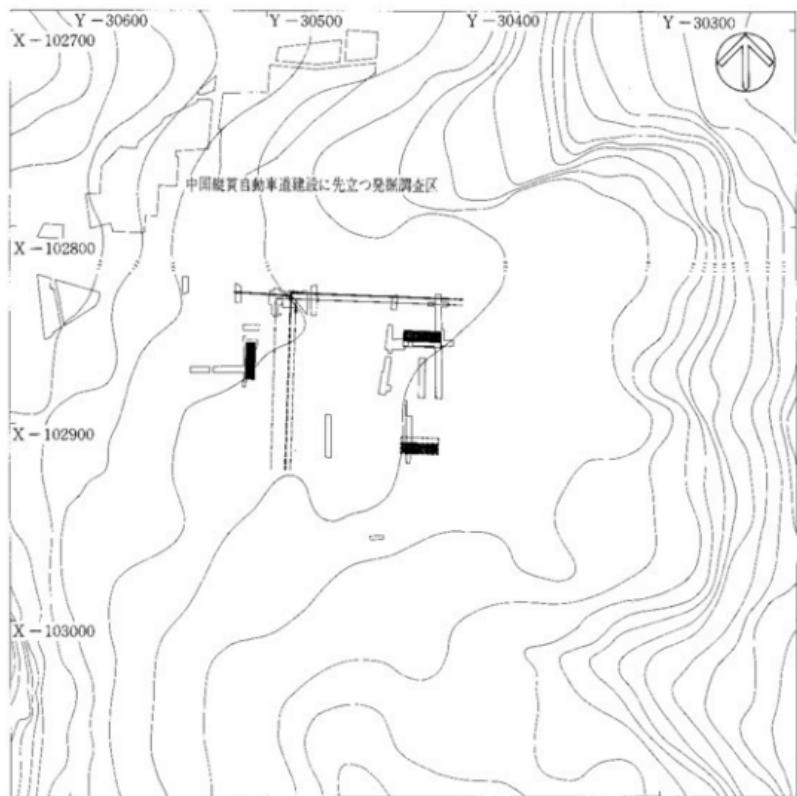
Fig. 16 調査区周辺の地形と上層遺構（等高線は1m単位。昭和61年に津山市が作成した「美作国府跡概況平面図」をもとに復元）

最後に、中国縦貫自動車道で検出された遺構との関連についてふれておきたい。いくつかの建物と墓地状遺構および井戸が検出されている。この地区はFig. 16の地形図では北西隅の北東に延びた低丘陵の南東斜面に位置する。これと今回の調査で確認した区画との中間地点(註3)における所見では国府関連遺構は存在せず、遺物も希薄であった。このことからみて両者は、それぞれ異なる区画(曹司)を形成していた可能性が高いと思われる。
