日畑廃寺

倉敷市埋蔵文化財発掘調査報告 第11集

倉敷埋蔵文化財センター

1. 本書は倉敷市教育委員会が国庫補助を受けて平成15年度から16年度にかけて実施した日畑庵寺の確認調査の概要報告書である。
2. 日畑庵寺は倉敷市日畑字赤井に所在する。
3. 発掘調査は、倉敷埋蔵文化財センター職員福本明・鍵谷守秀・小野雅明・藤原好二が担当し、平成15年度及び16年度の2次にわたって実施した。
4. 発掘調査及び報告書の作成にあたっては、文化庁文化財部記念物課加藤真二文化財調査官及び岡山県教育庁文化財課平井泰男総括副参事の指導を得たほか、日畑庵寺確認調査指導委員会を設け、間壁忠彦・河本清・今津勝紀・亀田修一・葛原克人の各氏に委員を委嘱し、終始有益な指導、助言をいただいた。記して感謝の意を表します。
5. 出土遺物の整理及び報告書の作成は倉敷埋蔵文化財センターで行い、整理にあたっては倉敷埋蔵文化財センター臨時職員田中玲子・菅沼みどり・清水紀子の協力を得た。
6. 本書の執筆は、第1章及び第3章3節を藤原、第2章を福本、第3章及び第4章を小野が担当し、編集は鍵谷が行った。
7. 発掘調査における遺構の写真撮影は小野・藤原が行い、遺物の写真撮影は福本が行った。
8. 本書で使用した高度値は海拔高であり、方位は特に示さない限り磁北である。なお、遺跡付近の磁北は西偏6-50' を測る。
9. 本書第2図に使用した地形図は、国土地理院発行の1/25,000地形図を複製、加筆したものである。
10. 発掘調査で出土した遺物及び実測図・写真等は、すべて倉敷埋蔵文化財センター（倉敷市福田町古新田940番地）に保管している。

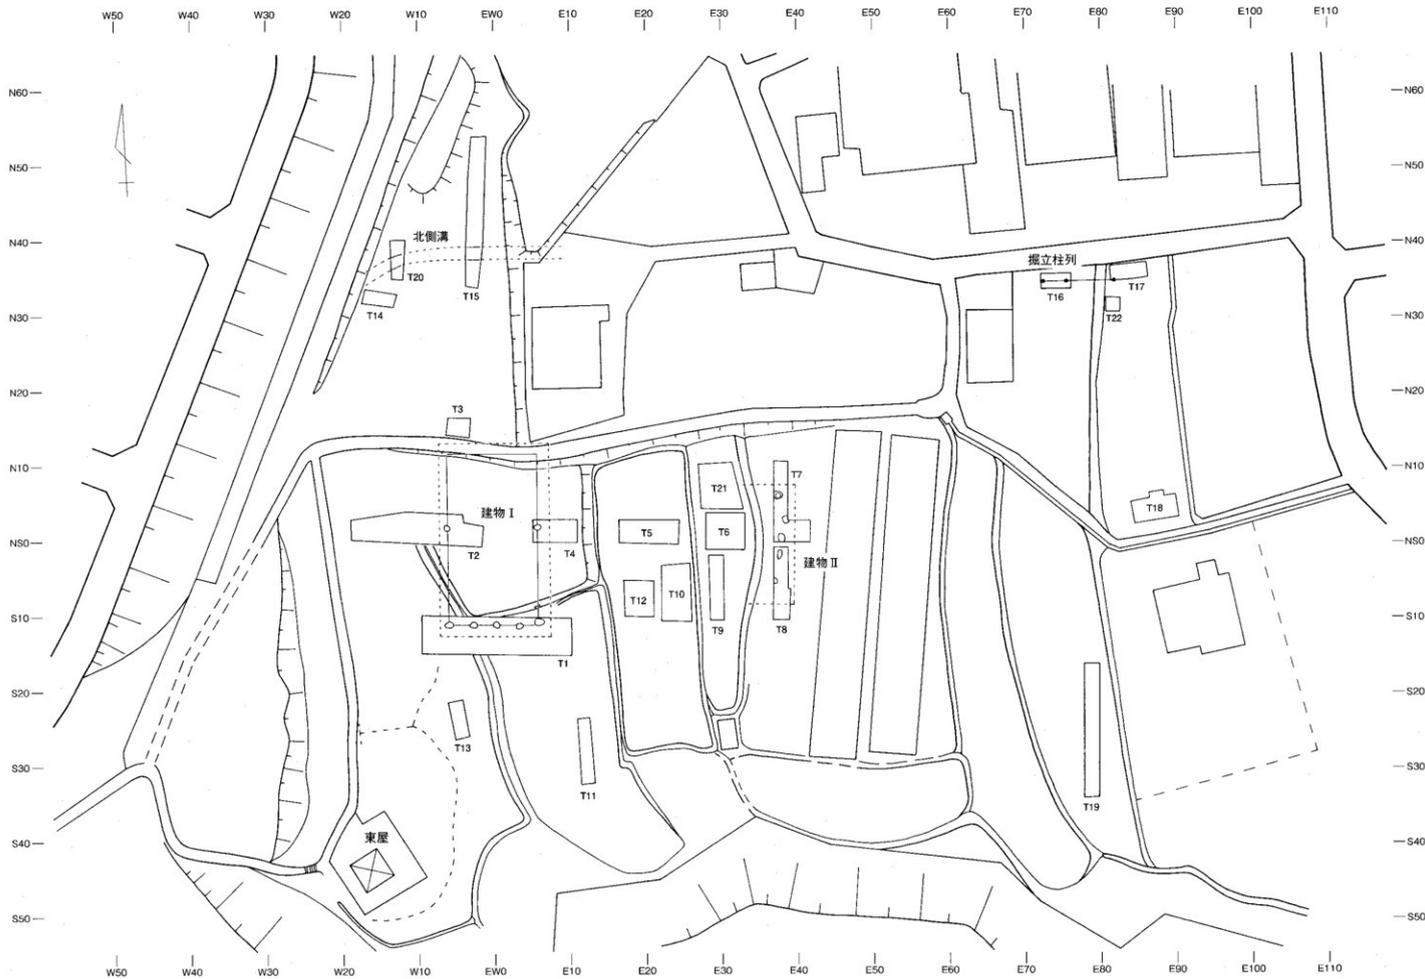
第3図 トレンチ配置図 (S=1/500)

建物Ⅰの東40mには、ぶどう栽培用の温室が2棟現存する。かつて、西隣にもう一棟建っていて、その温室を建設あるいは撤去した際に多くの古瓦が出土したと伝えられる。また、このあたりから出土した礎石を道路修復の際に運び出して利用したらしく、現在でも礎石破片が休耕田の隅に残っている。温室跡地に南北総延長22mの細長いトレンチ7・8を設定し調査を行った結果、礎石5個を検出し、礎石建物の存在を新たに確認した。この時点で建物の基壇上面を検出したものと判断し、基壇の続きを検出すべく西隣の一段高い段にトレンチ6を設定し、調査を進めた。しかし、礎石検出面を意識しすぎたため、結果的にトレンチ6では基壇版築層を30～50cm掘り下げてしまった。トレンチ7・8の礎石の上面とトレンチ6の版築層上面とのレベル差は60～70cmを測り、礎石列は本来の高さより1m近く下げられていたことが判明したのである。水田の開墾とぶどう栽培により、基壇が深く切り下げられてもなお5個の礎石が、高さも大きく違わず東西に並んで残っているのは、それぞれの礎石の直下を掘り下げ、耕作に支障のない高さまで落とすためと理解せざるを得ない状況である。トレンチ8・9の南端で基壇南端と関連のある溝4が検出され、トレンチ21で基壇の北端が捉えられたことで、基壇の南北規模がおおまかに把握された。一方、東西規模については、トレンチ6と5を結ぶようなトレンチを設定すれば、西辺の検出が可能だったかもしれない。しかし、畑の段を破壊することになるため、調査を見送った。

南側の寺域の調査では、トレンチ11・19を設定して行った。トレンチ11では、弥生時代の溝状遺構が検出された。トレンチ19では古代の柱穴1基などを検出した。

建物Ⅰの東西中軸線を延長した所で、門跡の存在を探ってトレンチ18を設定した。しかし、古代の土壌が1基検出されたのみである。

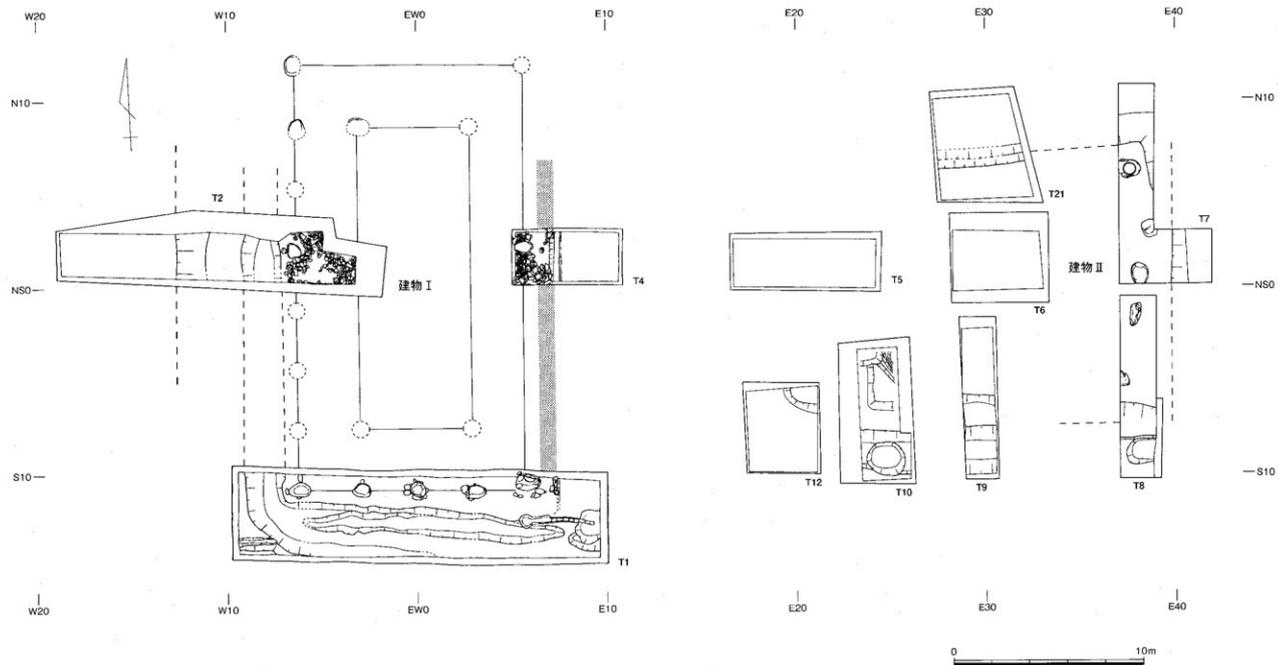
第4図 建物 I・II 推定復元図 (S=1/200)

については、基壇東辺を版築層が消えるあたりと考え、西辺をトレンチ9と10の間のE27~28mあたりを考えなくてはならないが、今回の調査では根拠が不十分で、今後の課題として残される。南北15~16mの基壇に見合う建物を考える場合、仮に柱間寸法を10尺等間とし、軒の出を3~4m程度とすると4間分(約12m)が立ち並び、礎石の出土状況とも合致する。しかし、建物Iとの位置関係から東面する建物を考える場合、柱間の数が偶数になることは不都合といえる。そこで、柱間寸法を9尺等間にすると5間分(約13.5m)が立ち並び、問題は解消される。建物IIの規模の推定は、そのものの性格や伽藍配置を考える上で重要な問題を含んでいるが、いずれにしても講堂と考えられる建物Iより一回り小さい規模が想定される。

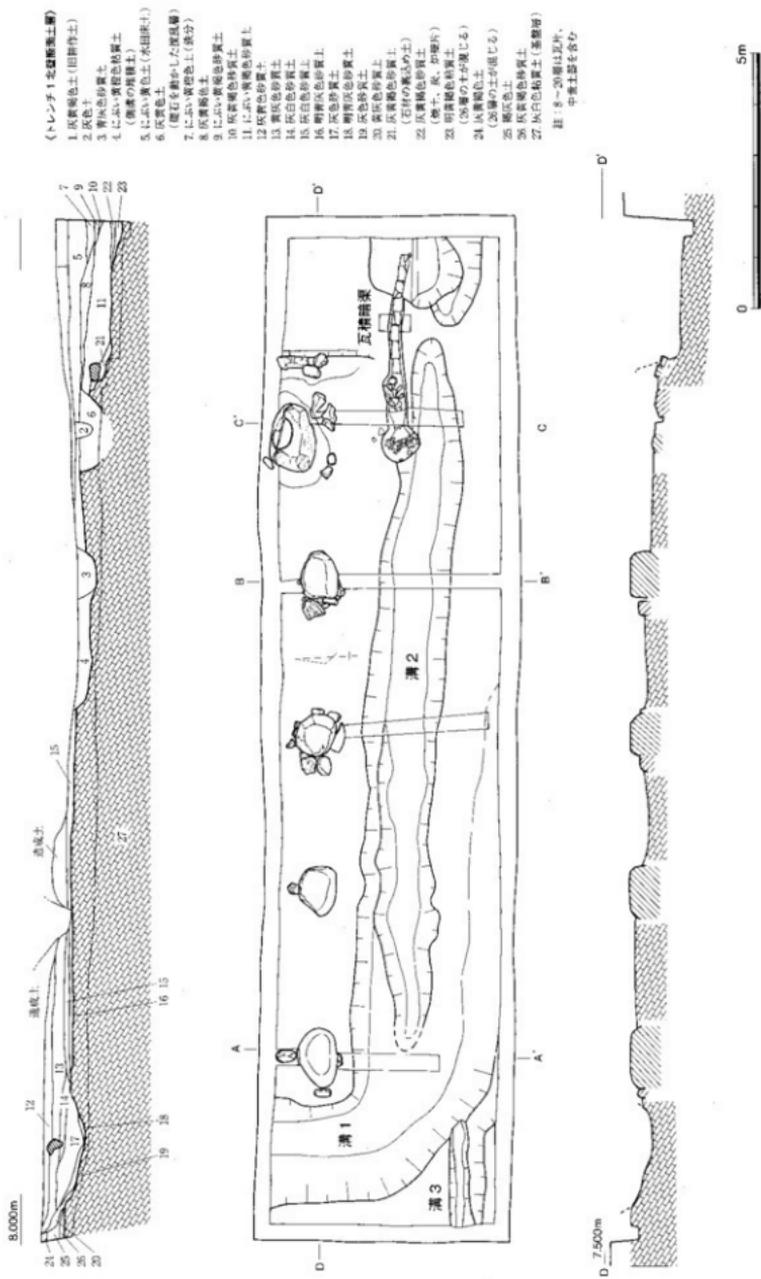
第5図 トレンチ1平面・断面図 (S=1/100)

建物を復元する際、軒の出を考えるとときに礎石と雨落溝との距離が注意される。建物Ⅰ全体を見ると、雨落溝が不自然な形状で礎石列に接近しており、後に雨落溝等が掘り直されたことがわかる。創建後、建物Ⅰがしばしば水害に遭い、排水施設の補修・強化を行った跡と考えられる。

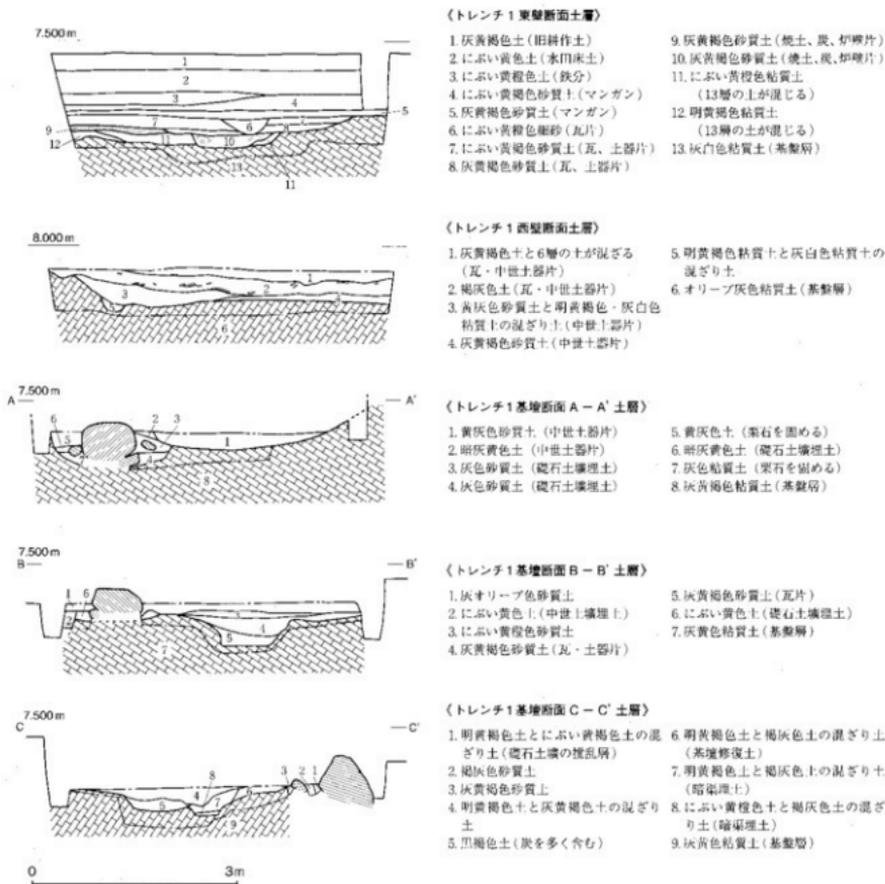
第6図 トレンチ1断面図(S=1/75)

基壇東辺で乱石積みの外装が確認された。トレンチ1では、南東コーナーあたりで外装の基底部にあたる3石が残っている。積み石というよりも板石を用いた貼り石のようでもある。石材を基壇法面に据え付けた裏込め土から須恵器杯壺が出土した。トレンチ4では、基壇法面に石積みが残っている。20～25度に削り出した傾斜面に人頭大の粗い石材を粘質土でおさえながら積み重ねてい

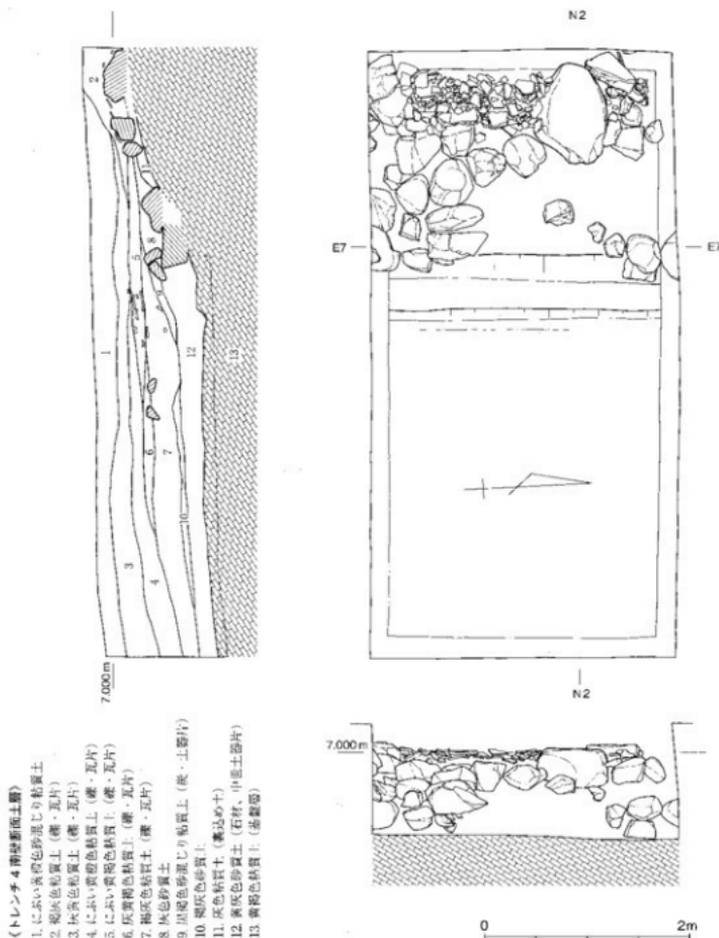
第7図 トレンチ4平面・立面・断面図 (S=1/50)

る様子が確認された。石材が欠落している部分が多く、基壇前面の堆積土中にもいくらか転石があった。石材を失った法面に黒褐色土が堆積しており、細片となった古代の土器が含まれていた。基底部の石材の残りは良好でなく、特に大きい石材を並べているような様子は認められなかった。法面下端には幅20cmくらいの平坦面が存在し、その東隣に細い溝が確認された。これより東側は、緩やかな傾斜地となる。この傾斜地において、基盤層上面から中世の土器が出土しており、このこ

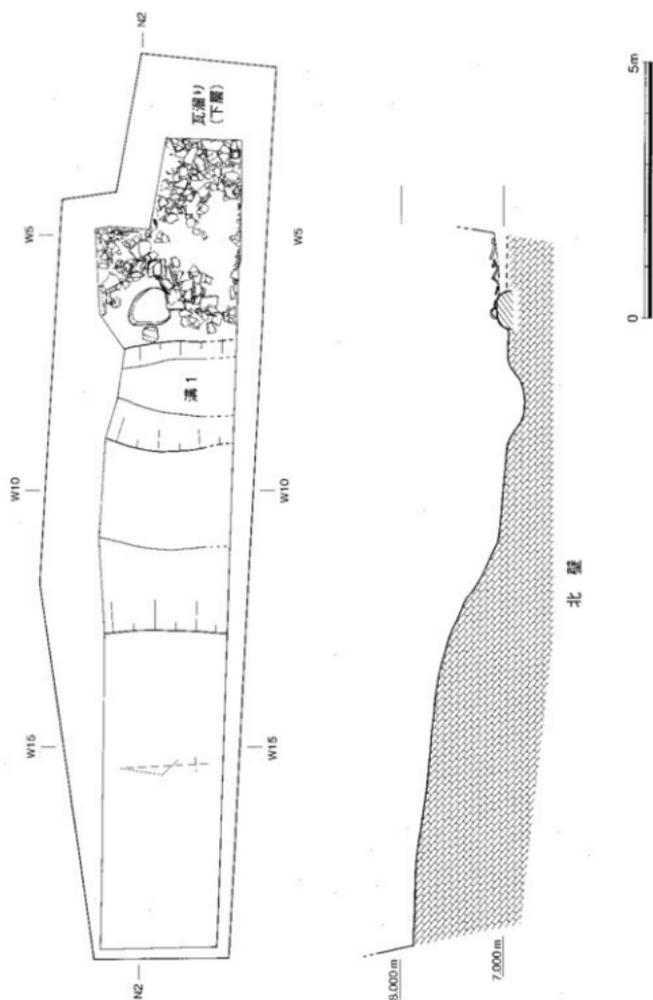
第8図 トレンチ2平面・断面図 (S=1/100)

もっていたことは容易に想像される。西辺での雨落溝の幅は約2mで、南西のコーナーまでは同じくらいの幅で続くと思われる。トレンチ2で検出した雨落溝の底には黒褐色土が堆積しており、細片となった古代の土器が多く含まれていた。その中には緑釉陶器もある。基壇南辺部分の雨落溝は、南肩が調査区外に出るため全体を把握できなかった。雨落溝（溝1）の底をさらに掘り下げるようにして、長さ14m弱、幅約1mの溝2が後掘りされている。溝底の西端と東端のレベル差は約50cmである。溝2の東端部分には炭片を含む焼土層が入り込んでおり、その中から礫に混じって古代に属する土器、埴、瓦や炉壁片が出土した。

トレンチ2の基壇上面から比較的保存状態の良い瓦溜りが検出された。上層の瓦は破損がひどく、細かい破片が目立つことから、中世以降に踏み荒らされた状態と思われる。上層の瓦を除去すると比較的残りの良い瓦が堆積している。断ち割り等の調査は行わず、状況を観察するにとどめた。

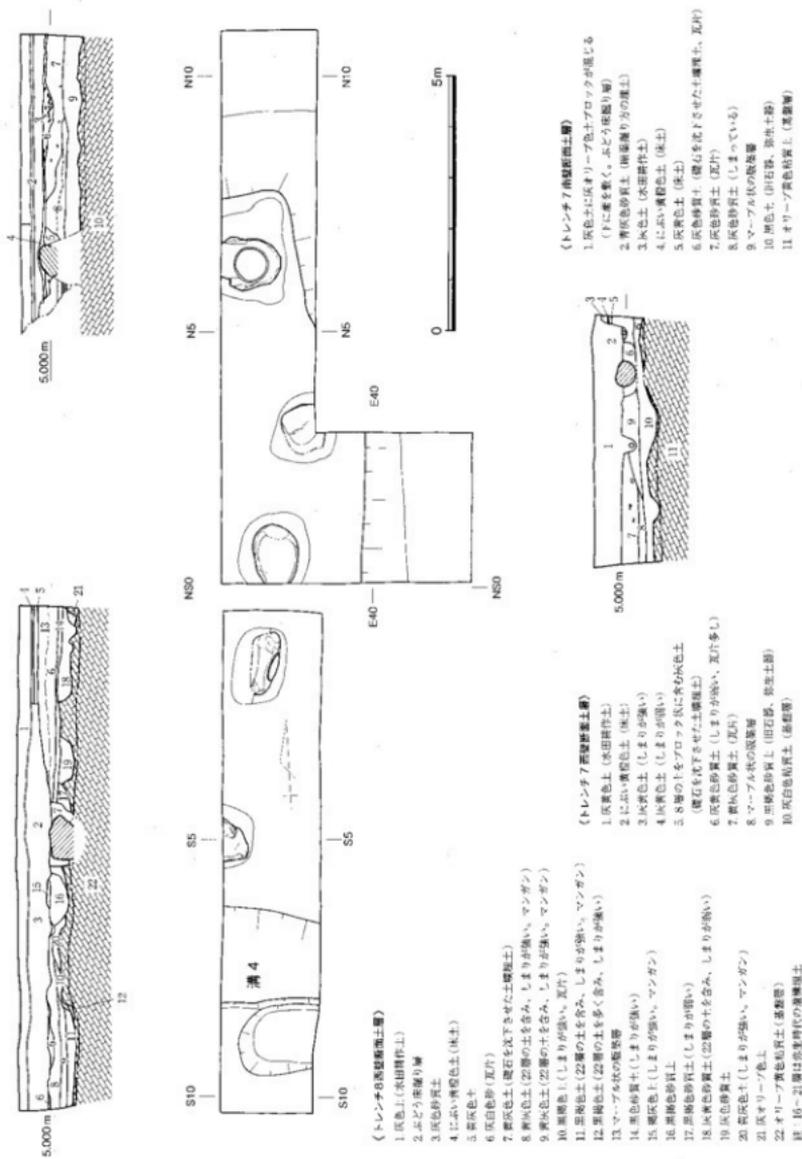
第9図 トレンチ7・8平面・断面図(S=1/100)

建物跡Ⅱは、建物跡Ⅰの推定中心である（NS0m、EW0m）から東30～40m付近に設定したトレンチ6・7・8・9において新たに発見された礎石建物である。基壇破壊のため建物規模、礎石配列等の詳細を明らかにすることはできなかったが、建物跡Ⅰとともに寺院の東西主軸線上に配置された主要伽藍と考えられる。

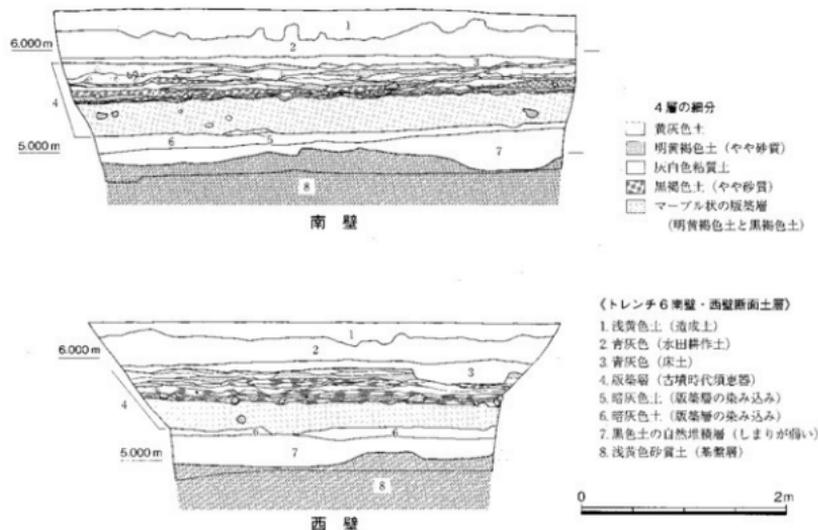
第10図 トレンチ6南壁・西壁断面図 (S=1/50)

基壇は、軟弱な斜面堆積層である黒色砂質層の上に版築工法により築かれており、残存する版築層の厚さはトレンチ6で約120cmを測る。下層部分は明黄褐色土と黒褐色土がマーブル状に混ざり合っており、水分を多く含んだ状態で盛土を行ったためか土層の境が渦巻くように見える。上層部分は、基盤層の土に似る灰白色粘質土、黄灰色土や下層部分にあるような明黄褐色土、黒褐色土が縞状に重なり合っており、乾いた状態の土を突き固めて安定させているようである。現状では、下の黒色砂質層から湧水があるものの、下層、上層とも安定して締まっている。基壇上面は、ぶどう畑の床掘りの際に広く削平されている。トレンチ7で基壇の北端と東端を探り、トレンチ8・9で基壇の南端の検出を試みたが、明確にすることはできなかった。基壇端の想定される部分が何度となく攪乱や削平を受けているため、版築層は端で次第に薄くなって消滅するのである。ただ、基壇の南側には溝4が存在するので、おおよその南辺の位置を想定することは可能である。トレンチ21で基壇北辺の法面が検出された。上部は後世の掘削を受けているが、基壇の下端部は残っていた。この部分に基壇外装は認められないが、杭跡のような複数のピットの存在が注意される。また、基壇築造に際し整地が行われていることが確認された。斜面堆積の黒色砂質層の上に厚さ10数cmのにぶい黄色土層がみられ、基壇はその上に築かれている。この整地層は、基壇北辺からさらに北側に広がる。基壇北の堆積土からまとまった量の瓦が出土した。

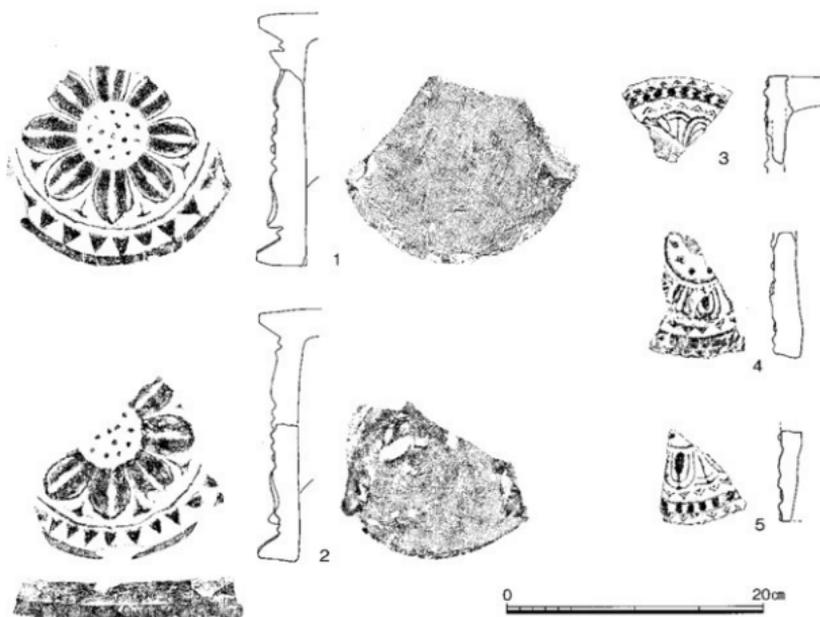
第24図 軒丸瓦実測図1 (S=1/4)

1・2は建物Iから出土した。瓦当文様は素弁八弁蓮華文を主文とする。中房は、肉厚の蓮弁に囲まれて凹状を呈している。その中に1+4+10の蓮子を配する。蓮弁は、基部から丸みをもって立ち上がり、弁端を大きく反転させる。弁中央に溝を入れ、高い凸線で縁取りすることでより立体的に表現されている。間弁はくさび形で明瞭な稜をもつ。脚部は蓮弁の長さの中ほどまで延びる。弁

区の外側には圏線がまわる。外縁は高い傾斜縁で、27個の外凸鋸歯文をめぐらしている。瓦当直径は19～20cm程度。瓦当外縁の上端から約18mmの位置に范端痕跡がある。瓦当裏面に布目圧痕が残る。丸瓦接合以前のもので、布を張った平らな面に押し付けられたような圧痕である。瓦当部と丸瓦部の接合方法については、今回の出土資料の中で明確に知りえるものはないが、これまでに出土・採集された資料を見ると、瓦当部上端付近に丸瓦を差し込んで接合し、凸面側と凹面側にあまり多くない量の粘土を貼り付けているようである。筒部先端の凹面側を削り落とし、瓦当裏面に食い込ませているものがある。色調は灰色、灰白色を呈し、胎土は精良。焼成は良好である。

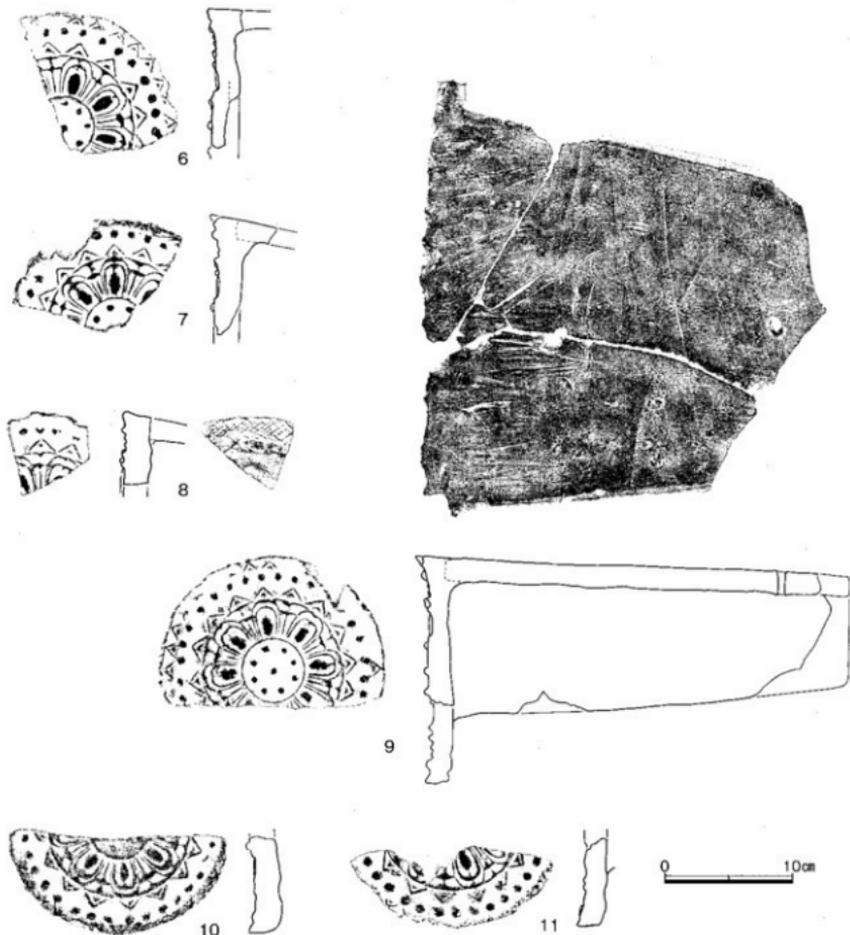
第25図 軒丸瓦実測図2 (S=1/4)

重弁八弁蓮華文を主文とする軒丸瓦で、軒丸瓦の中で出土数は最も多い。6はトレンチ10から、7～10は建物Ⅱから、11は建物Ⅰから出土した。中房は突出し、その上に1+8の蓮子が並ぶ。重弁となる蓮弁は、先太りの楕円形を呈し、これと相似形の子葉を有する。内外の弁ともに弁端は中央に稜をもって立ち上がり、反転を表現する。間弁は重弁を模したように二重となるが、頭部が弧状となって弁端に接しているため、弁区全体が凹形にまとまる。稜線で表される脚部は中房にまで達する。弁区の外側には外向二重鋸歯文・珠文・外向二重鋸歯文の順に文様帯がめぐっている。鋸歯文、珠文はⅡ類のものに比べて大きく、左右の間隔は広い。外縁は外側の鋸歯文帯の部分で内傾し、三角縁風となる。范端痕跡と考えられるものは確認できない。接合痕跡からⅡ型式と同じような接合方法が想定される。9の瓦当直径は17.5cmを計測する。丸瓦凸面の広端側は瓦当接合に際して縦方向のナデが施され、それ以外では回転ナデ調整が残る。回転ナデ調整以前の成形痕として格子目叩きがかすかに認められる。凹面には布目圧痕が残る。瓦当面から28cmの位置に直径6～7mm

の釘孔が存在する。色調は明るい灰色で、胎土は精良。焼成は堅緻である。このように灰色系で焼成の良好なものと灰黄色を呈し、焼きがあまい個体がある。Ⅲ型式は、Ⅱ型式と同様「備中式」と呼ばれ、二子御堂奥窯跡群第2類と同范関係にある。

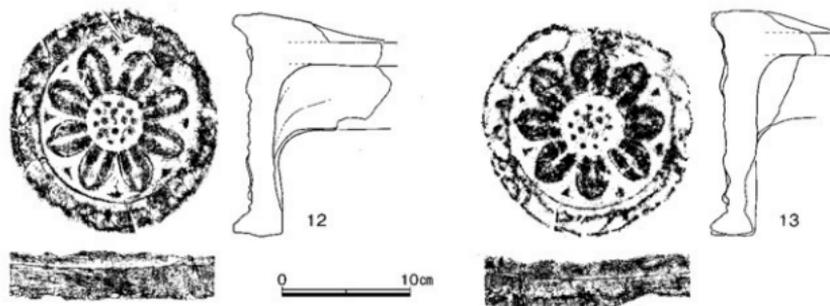
第26図 軒丸瓦実測図3 (S=1/4)

12・13は建物Ⅰから出土した。瓦当文様は素弁八弁蓮華文を主文とする。連子と蓮弁の配置や他の特徴からⅠ型式と同じ范型を使用したと思われるが、范傷の進行が著しく、製作技法も異なる

ことから後出の別型式として扱うことにする。瓦当文様はシャープさを欠き、I型式で見られるような細かい表現は観察できない。外縁をめぐる鋸歯文に至っては存在すらも確認できない。文様全面には木目の条理に沿った無数の范傷が観察でき、幅が1mm以上に達する部分もある。弁端から圏線にかけて文様とは関係ない粘土の塊が二か所ある。范型の木質が老朽化して、欠損した状態であったと思われる。花卉あたりには、細いしわのような線が一巡する。おそらく、范型の中央部分と外周部分に分けて粘土が入れられ、押し込みが不十分なために粘土の境目が表れたのだろう。

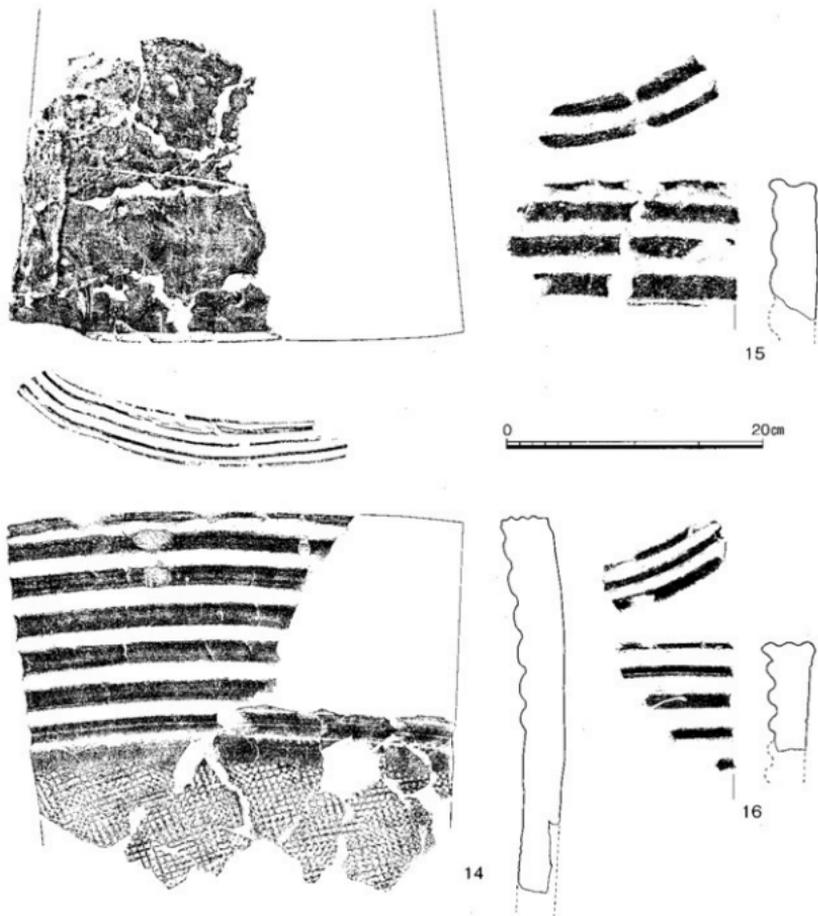
第27図 軒平瓦実測図1 (S=1/4)

14は三重弧文で、3条の凸線(弧線ともいう)と4条の凹線からなり、型引きが少し重複した部

分が認められる。凸線および凹線の断面形は隅丸の台形状で、凸線の下底幅7mm、凹線の幅3mmくらいである。頸部には6条の平行凸帯を有する。凸帯の断面形はカマボコ状で、幅約2cm。凸帯間は約7mmである。表面の砂粒が横方向に移動していることから、粘土円筒を回転させながら、厚く作った頸部に凹凸の型を押し当てて凸帯を削り出したと思われる。平瓦部の凹面には布目瓦痕が残るが、瓦当付近では横方向のヘラケズリで消される。凸面には一辺5mmくらいの正方形の格子目叩きが残る。側面は分割断面からなり、凸面側縁を平行凸帯の高さにあわせて面取りを行う。胎土は特に精良で色調は青灰色～紫灰色を呈する。炉の近くで二次的に高温にさらされたためか火ぶく

れが生じて橙色になった部分もある。また、ガラス化した鉱物のかたまりが附着している。

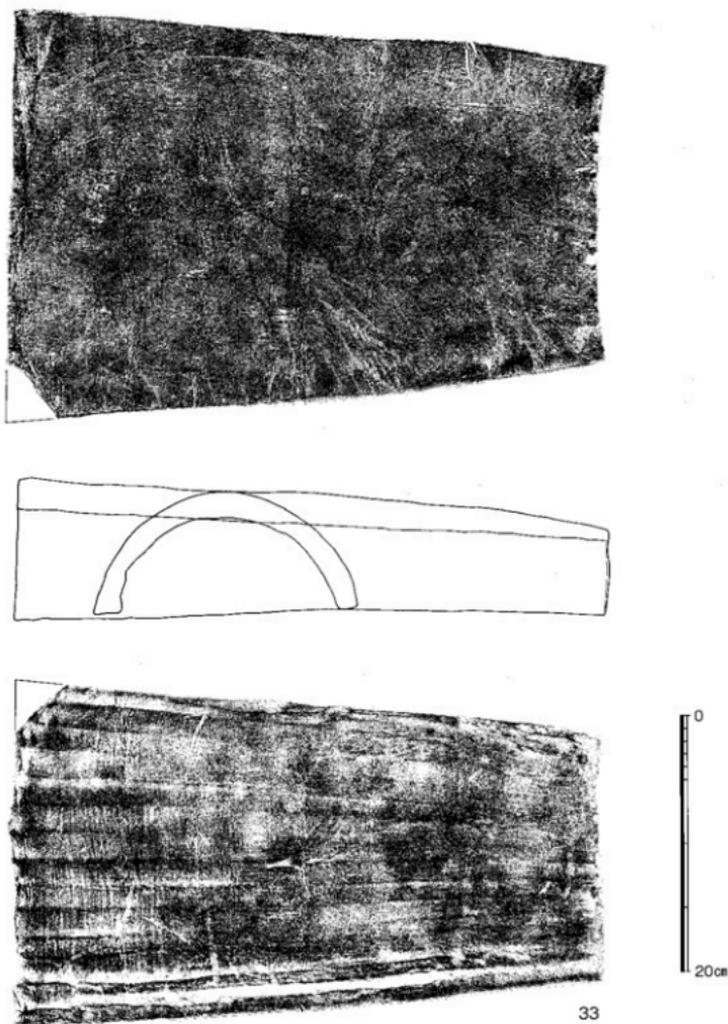
第33図 丸瓦実測図1 (S=1/4)

33は建物Iから、他は建物IIから出土した。凸面に回転ナデを施す前に、格子目叩きあるいは平行叩きを施したことが明らかなもの、成形痕が全く消されて不明なものがある。丸瓦の叩き成形は、平瓦に比べて浅く疎に施されたと思われる、格子目叩きか平行叩きか判別が困難なものも多

い。33は一辺5mm程度の格子目叩きが施された後回転ナデ調整を行ったもの。凹面には布目圧痕と平瓦凹面に見られるような杵板痕が残る。分割後は未調整で、広端を下にし、凸面から見て右側面は全面が分割断面、左側面は凹面側から裁断され、狭端側の一部に破面が残る。砂粒の動きから、分割の際には狭端から広端方向に刃ものを動かしていることがわかる。全長46.0cm、広端幅約

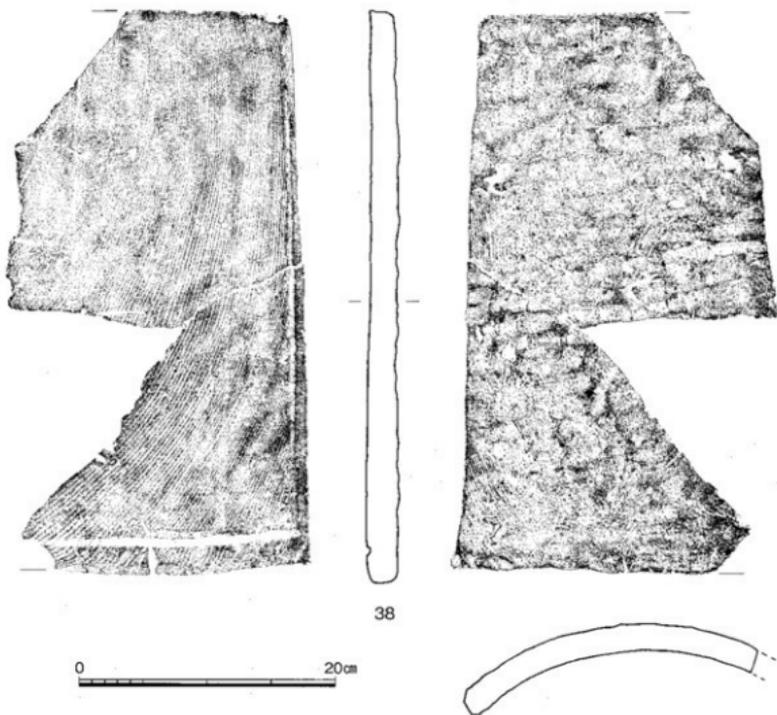
第37図 平瓦実測図1 (S=1/4)

40・44・46は建物Ⅰから、他は建物Ⅱから出土した。凸面に正方形・長方形の格子目叩きをもつ平瓦である。この型式に含まれるものは個体数が多く、詳細な観察を行えばより多くの叩き痕を

40は、 6×4 mm程度の長方形格子の叩き目を施す。凸面には叩き後に回転ナデ調整が行われ、大部分で叩き目が消されている。凹面には杵板痕、布目圧痕が残る。凹面測縁、凸面測縁を部分的に軽く面取りする。全長44.5cm、広端幅33.0cm、狭端幅24.6cmを計測する。41は、 8×6 mm程度の長方形格子の叩き目を施す。凸面には叩き後に部分的なナデ調整を施す。凹面には杵板痕、布目圧痕

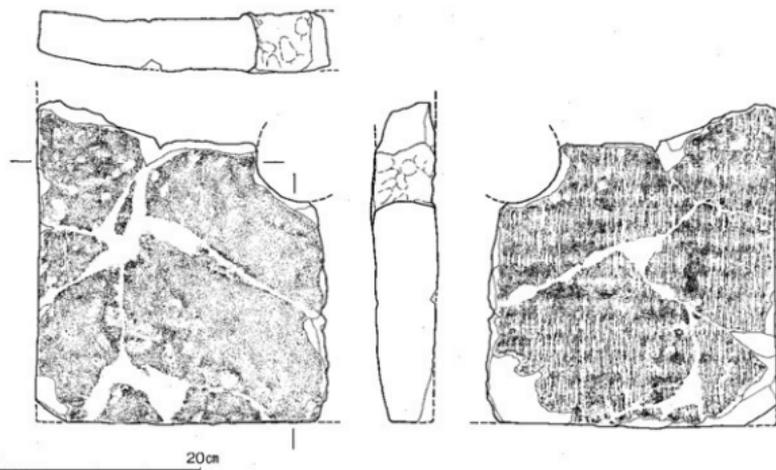
第47図 磚実測図 (S=1/5)

トレンチ1の東半の溝埋土から出土した埴と思われる破片である。現存は約4分の1で、残存している辺は直線を呈し、隅が直角となっている。隅の対角には、直径約10cmに復元できる円形の孔がけられており、孔を中心に復元すると1辺が56cmのほぼ正方形となる。厚さは、3.8~6.3cmで、孔のある中央で厚く、周辺部に行くにしたがってやや薄くなっている。表面は摩滅が著しいが、篋状の工具で削って仕上げられており、部分的に指頭圧痕が残されている。孔は焼成前にけられており、内面には指頭圧痕が残されている。また側面は、横方向の篋削りによって調整されている。裏面には畳表状の圧痕が残されている。畳表状の圧痕は幅2cmほどの織り目で、1cmあたり5~6本

の蘭草状の繊維がみられ、現在の畳表と同様の諸口織の形状を呈している。また畳表状の圧痕のある面には、この図で孔の左端と中央あたりにむかって縦方向に2条と、同じく孔の下端に向かって横方向の沈線が1条刻まれている。これらの沈線は、定規を当てて筧先で引いたような直線で畳表状の痕跡の後に施されており、何らかの目印のようなものかも知れない。出土位置からみて建物Ⅰに關係する磚と考えられ、敷き磚や腰壁等の装飾、あるいは須弥壇等で用いられた可能性も考えられるが、全体に大形で分厚く、中央に穿たれている孔が大きいなど通常の磚とは異なる特徴があり、特殊な用途を考えるべきかもしれない。

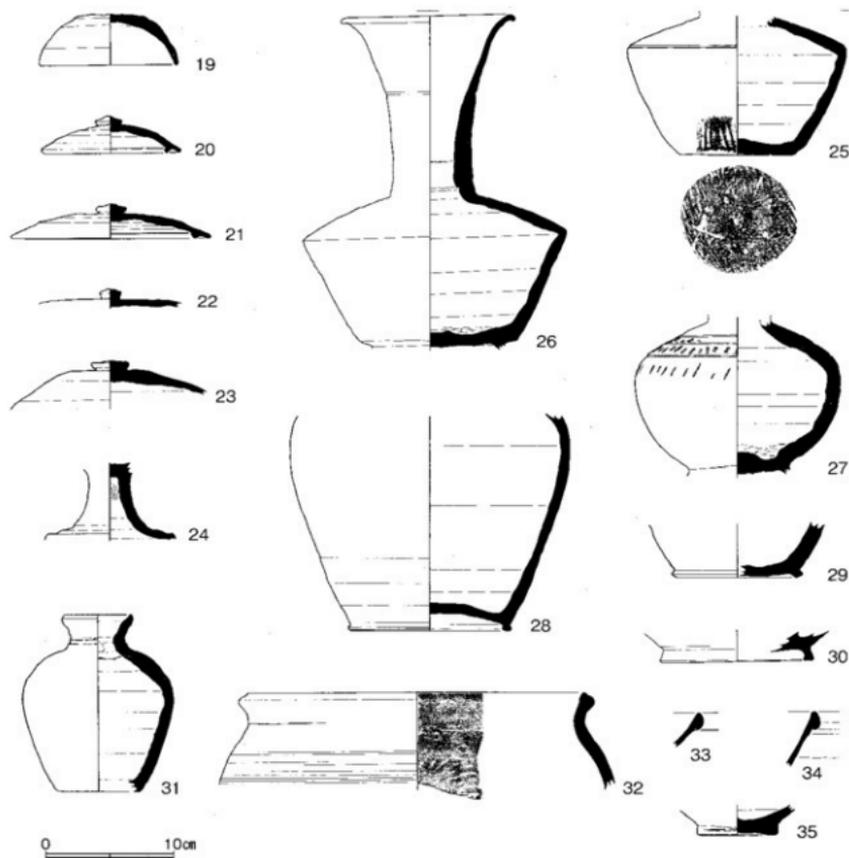
第50図 土器実測図2 (S=1/4)

中程に1条の沈線をめぐらせる。口縁部先端はやや下がり気味である。体部は肩が張り、明瞭な稜をなす。高台は下外にのびるが、端部を失っており、形状は不明である。底部内面に突縮痕を残す。7世紀末から8世紀前半に属すると推定される。27も頸部が失われているが、やはり形状から長頸壺と考えられる。体部は肩があまり張らない古式の形状で、上半部に3条の沈線をめぐらせ、その間に刺突文を施している。底部内面に突縮痕を残す。

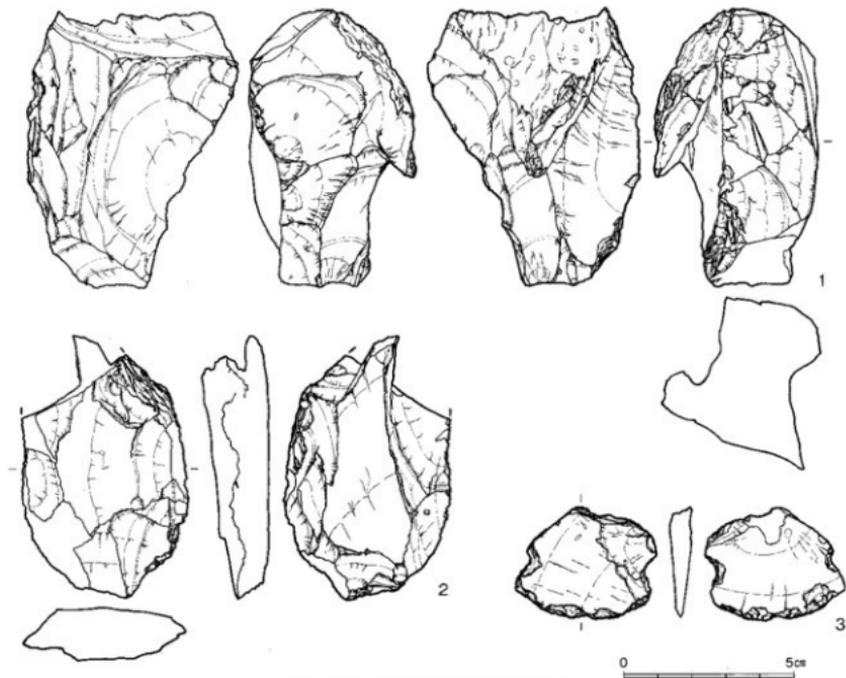
第52図 石器実測図 (S=2/3)

わずかではあるが、石器も出土している。1はトレンチ7から出土した不定形剥片石核である。質の良い安山岩製で、剥離の角度も緩やかなことから旧石器時代のものと考えられる。稜面が残り、長さ4.84cm、幅8.38cm、厚さ4.32cm、重さ200.8gである。2はトレンチ1から出土した安山岩製不定形剥片石核である。剥片を素材としており、損傷が著しいが求心状に不定形の剥片を剥離しているようである。縄文～弥生時代に属するものと考えられる。長さ4.92cm、幅7.95cm、厚さ1.94cm、重さ74.1gである。3はトレンチ2から出土した弥生時代のミニチュア石包丁である。非常に小型の製品であるが、両端にきちんと挟りが入っている。安山岩製で長さ3.36cm、幅3.92cm、厚さ0.67cm、重さ8.9gである。他にも、今回は紙面の関係で図化しなかったが、トレンチ1から弥生時代の盤状剥片素材が出土している。長さ17.99cm、幅14.25cm、厚さ3.85cm、重さ1340gである。

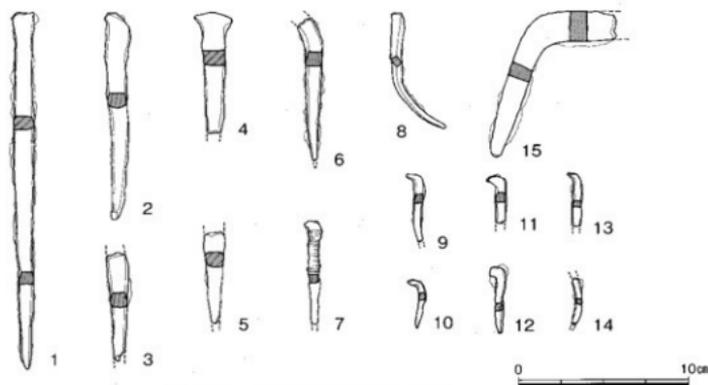
第53図 鉄製品実測図(S=1/3)

西方に位置する建物Iを中心に鉄製品が出土している。第52図に示したものは、いずれも建物Iに伴う瓦溜りと基壇上面、雨落溝等から出土したものである。ほとんどが鉄釘であるが、鋸と思われる破片も含まれている。

鉄釘は、いずれも鍛造の角釘で、様々な大きさのものがみられるが、大まかに大中小の3種に分けられる。1は、長さ21.4cmのほぼ完形の大形のもので、頭部は先端がわずかに広がってT字形に近い形状を呈している。断面は長方形で、上部で1.2×0.8cmを測り、先端向かって徐々に細くなっ

ている。2～8は中形のもので、破片が多いが、7～13cm程度の長さになるものと思われる。頭部は、L字形のもの(2・7・8)とT字形のもの(4)とがあり、断面は長方形のものがほとんどである。なお、7には釘に対して直角方向に木質の痕跡が残されている。9～14は、長さ3～5cm程度の小形のものである。頭部はいずれもL形を呈しており、断面は0.5cm前後の細いものである。

15は、建物Ⅰの南東の包含層から出土したもので、鏃と思われる破片である。1.8×1cmの長方形の断面をもつ鉄棒を開きぎみにL字型に曲げており、先端にむかって細くなっている。破片であるため大きさは不明であるが、針部の長さが7cm以上あり、全体に大振りなつくりのものと思われる。

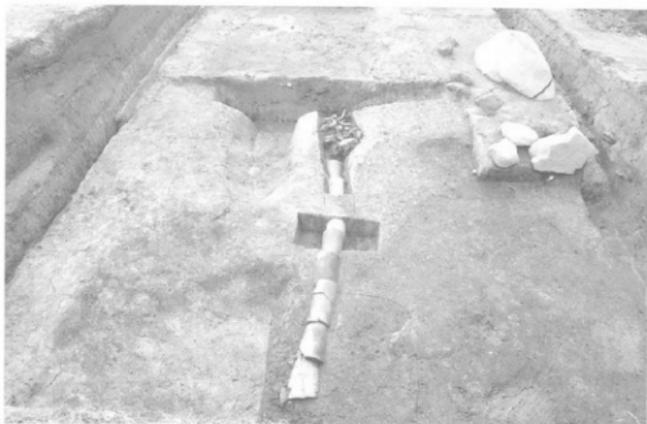
1. 建物Ⅰ-トレンチ1
瓦積暗渠(東から)

雨落溝（溝2）は基壇南東コーナー付近で途切れ、ここから北隣に瓦積暗渠が東に延びる。これは、細い溝の中に丸瓦の凸面を上にして広端と狭端部を重ねるように一列に連ね、埋め戻したものである。東側の3枚分は土壌の埋土に没しており、溝の掘り方は認められなかった。溝2と併設するように後から掘られたらしく、基壇の修復に伴って設置された可能性もある。使用された丸瓦は8枚で、軒丸瓦の瓦当が剥離し、狭端付近に釘孔のあるものが2点含まれる。色調、焼成などからこの2点は、軒丸瓦Ⅲ型式の可能性が高い。瓦積みの総延長は2.3m。瓦列の東端は西端より15cm程度低い。瓦積みの西には小さな凹みがあり、底に堆積する炭、焼土層から瓦、土器片、炉壁片などが出土した。丸瓦は取り上げずに現状保存とした。
