史跡保存整備事業

史跡岡山城跡本丸中の段
発掘調査報告

1997年3月

岡山市教育委員会

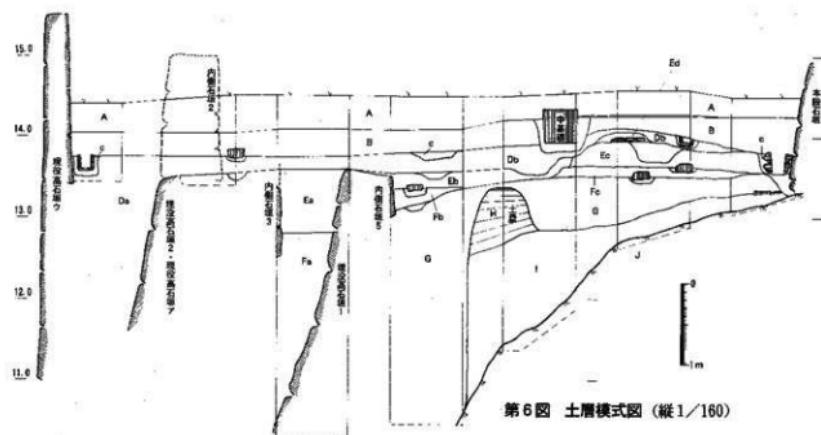
第6図 土層模式図（縮1/160）

B層は、暗褐黒灰色細砂ほか、瓦や陶磁器、白色の漆喰壁細片など幕末ないしは明治はじめまでの遺物を多量に含み、表書院破却時ないしは僅かに遅れる旧制中学校地形成のための造成層と判断される。場所によるばらつきはあるが平均的な厚さは30cm、ただし南部でこの時並行して造られたと判断してよい石垣の裏側では厚さ約1m、逆にその南の不明門前ではほとんど存在しない。この上面には戦

B層下面からD層上面の間に展開する造構を上層造構としてとらえた。建物礎石や石組溝が広範にあり、その位置や内容は、江戸時代にここにあった表書院ほかを描く絵図とよく一致する。C層はこの生活面形成に対応する地表層や薄く局部的な整地層、またB層形成に先立って埋まつた造構の埋土をあてる。したがつてC層の様相は千差万別であるが、主体は暗褐色（黒）色系の細砂微砂類で、D層以下に比べ花崗岩バイラン土由来の細礫が少ない。江戸時代前期以降、幕末に至る陶磁器や瓦片、それに鮮色の各種漆喰片をしばしば含むことも特徴的であるが、上層造構破却時に擾乱を受けた度合いの大きい中の段の中央部などでは、上のB層と一体化して、容易に弁別できない場合もある。

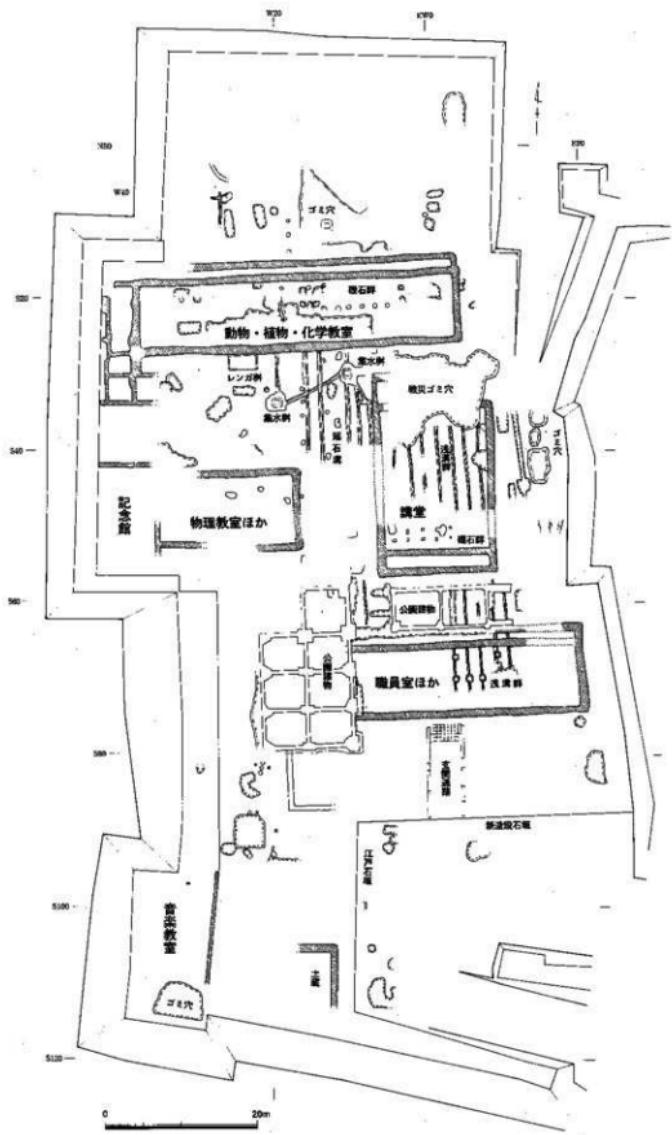
第8図 近現代の遺構（1／640）

第8図で斜線を施したのは、検出された校舎の基礎である。平均的には幅1m足らず、深さ1m余りの溝を掘り、下部に握りこぶし大の円礫を充填し、この上に幅0.7m、厚さ0.4mほどの細長い箱形にコンクリートを流し込み、平坦な上面を造り出している。この構造はかなり手のこんだ工程を経ているが、コンクリート自体は長辺5cm以下の礫が混ぜられるが鉄筋は施されず、比較的軟質で、現代品よりもむしろ後述の表書院中庭の泉水の最新段階の漆喰に近い。基礎は長方形に完結して走行し、校舎の一棟一棟に対応している。また一部では礫石列も確認された。基礎や礫石の上では戦災による炭や焼土がオリジナルな状態で残る個所もある。南の不明門前には、高さ1.0mに間知石を3~4段積んだ東西に延びる石垣がある。校地を造成する際に上層期の東西に延びる段石垣1を埋め立てて5~6mほど南に段をひろげるために構築されたもので、背後に埋まる遺物の年代観から、明治29年当初からのものと考えて矛盾ない。石垣の西部は江戸時代からの南北に延びる段石垣に当て終わっており、西側段は江戸の石垣をそのまま利用した。東西石垣の西寄り上方では、両側に花崗岩延石を施す、幅約5mの敷石通路が検出された。敷石も花崗岩製、方形で表面は磨かれ、厚さ3cm内外と見かけの割りに薄い。どの石材も戦災で赤く焼けて劣化が著しい。南西部の大納戸櫓部もその内側石垣の頂部には直接コンクリートが線状に張られて校舎の基礎となっていた。こうした遺構配置は、戦前の校地図⁽¹⁾とよく一致する。すなわち敷石玄関の奥には職員室ほかの管理棟、北には講堂、その北東と西には各種理科教室、西には高石垣にせり出す格好で記念館（尚志会館）、南西の大納戸櫓部は音楽教室である。そのほか、講堂の西の中庭には校地図に示された通路の延石設置溝、北の理科教室に接してレンガ積みの長方形池、またこの一帯から北にかけては集水樹3基と取りつく土管が縦横に残っていた。土管は備前焼で、上層遺構に伴う江戸時代の土管は接合部の外形が無頸式で隙間に漆喰を施すのに対し、有頸式で隙間にしばしばコンクリートを施す。また一帯はB層で江戸時代の排水溝が既に埋まつたこともあって、西部でも東流させ、排水体系を違えている。講堂の基礎を切る長辺10m以上、深さ2m余りの土壤は、戦災の廃材を集中的に埋め込んだゴミ穴である。これ以外にも大納戸櫓南や北の理科教室周辺など、旧制中学廃絶時とみられる大きなゴミ穴が点在し、教材や茶碗その他の遺物が多数出土している。新しくは、戦前校舎の基礎を切って等間隔で並ぶ柱穴状列などもある。戦後の学校に関わる遺構かもしれない。また公園時代のゴミ穴類も大小数多く、月見櫓解体修理時に降ろされとみられる瓦を整然と積む大形土壤などもあった。また、昭和30年代のコンクリート建物も建築時に大きな掘り方を伴っている。一方、古い時期で注目されるのは、東部にあって戦前校舎に切られる平行浅溝群（B層中～B層下面）である。沖積地でしばしば確認される畝状遺構に近似し、あるいは表書院廃絶後の間もない時期に、畝となつたことがあったのかもしれない。

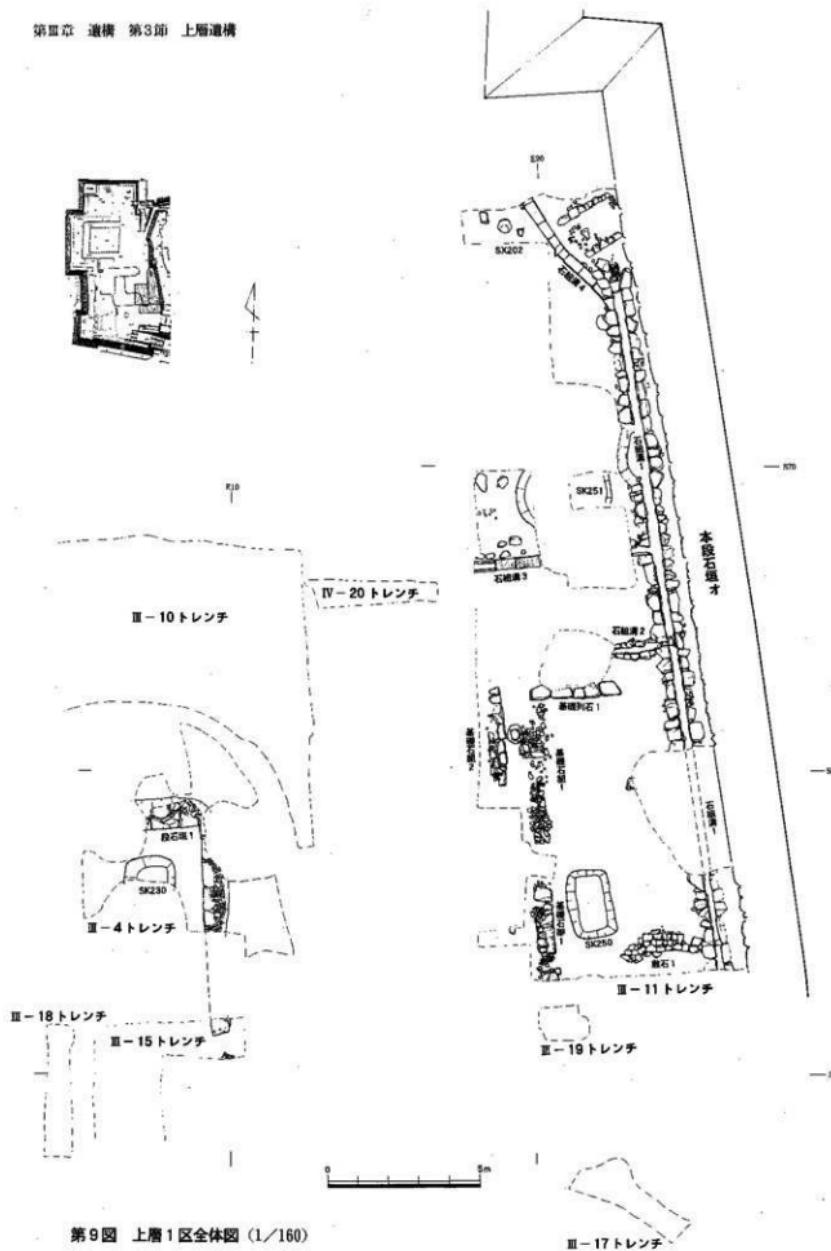
第9図 上層1区全体図 (1/160)

基礎石組1の東にある、南北2.2m、東西1.4mの長方形の土壇で、確認できた深さは0.5mを測る。第11図の断面図に示されるように、掘り方の底面は不整形であるが、暗褐色の細砂バイラン土で埋めて、水平面を造り出している。この上面には部分的に木質が遺存し、幅1.0mほどの木箱か樽などが

置かれていた可能性があり、その一部内底面には白色物質が残っていた。木箱想定部の側部には、混入物の少ない暗褐色のバイラン質細砂があって、固定のための置土の可能性が考えられる。木箱想定部の埋土は暗褐色の細砂主体で、汚染の少ない箱側の埋土に対し明褐色の漆喰や瓦片を含むことが対照的で、本造構造後からの埋土と判断される。この遺構は、絵図にみえる玄関棟裏から東に張り出す「供奉所」の南にあり、2基一連となった便所に比定できる。想定できる木箱ないし構は便槽であろう。便槽が单一で2基分共通か、それぞれ単独かは、特定できなかった。

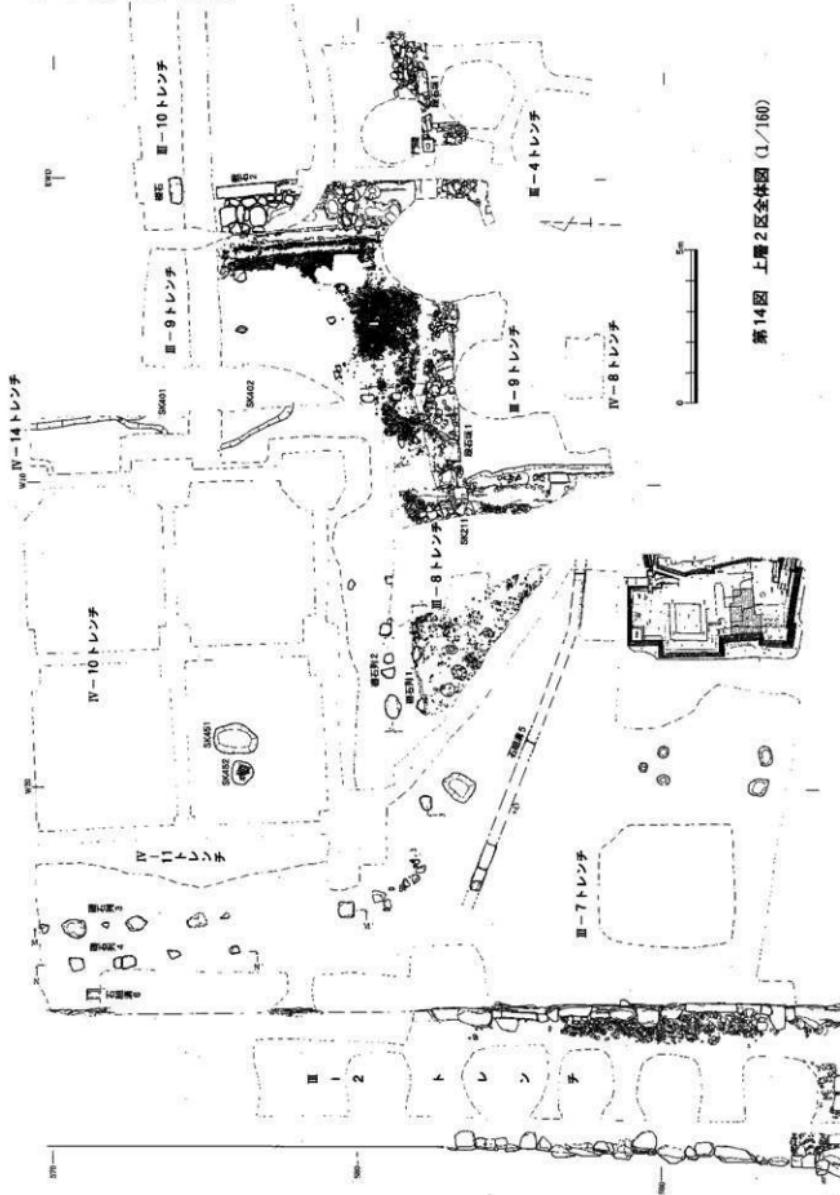
第14図 上層2区全体図 (1/160)

段石垣の上、高さ13.8m付近の上層期生活面では、遺構が良好に遺存していた。張出部の付け根では、本体石垣面の延長に南面を揃えて、門礎とみられる花崗岩加工石（ビシャンウチ）材が1個が確認された。東西2個一組の内の東側と判断される。上面は東西40cm、南北36cmで、石垣と張り出しに軸をきっちり合わせた長方形で、その西辺は張出部の東側面から通路側0.5mの位置となる。礎石の高さは36cm、断面形は下腰れとなり、下には厚さ12cmの盤石をかましている。礎石上面のくり込みは、東西15cm、南北10cm、深さ5cmで、中央から通路側にやや偏っている。西門礎は公園植栽の関係で確認できなかったが、北の敷石中心線から算出すれば、門柱の心々は3.6m（1間6尺で2間？）に想定できる。二つの門礎を結ぶ線以北では確認された敷石2は、かなり破壊されているが、北東部では長さ194cm、幅40cmの花崗岩のノミキリ延石が遺存し、他部でも、底面側部に長辺20cm内外の割石材を伴う延石抜取痕とみられる溝がある、敷石の全体幅2.0mが計測できる。南北確認長は6.5m。延石間の幅1.2mには、最大長辺66cmで割面を伴わず丸みをもった花崗岩石材が延石と高さを合わせて敷きつめられ、特に北部では中央石材が両側より大形で長軸を横にとっていかにも通路らしい。石の隙間に明褐色の漆喰が充填されているが、石材下には及ばず、敷石構築に遅れる所産の可能性がある。敷石上面は、南に向かって2°ほど傾斜する。

絵図では、段石垣上の堀が切れて「平重門」やその門礎、前面の階段、また通路が、遺構の位置に描かれている。特に、元禄絵図や幕末絵図では模式化されてはいるが延石間の敷石表現まである。

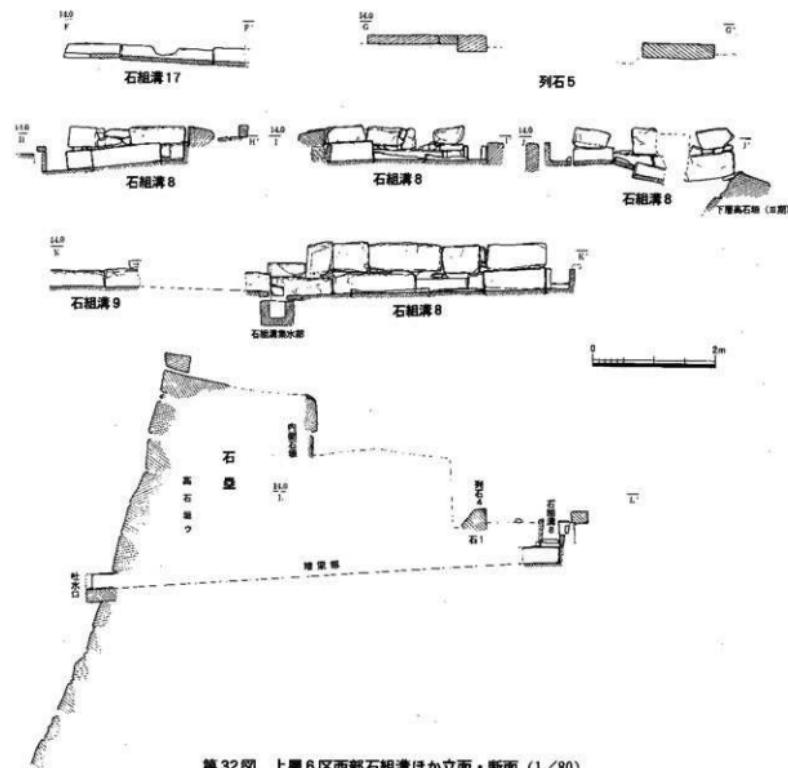
第32図 上層6区西部石組溝ほか立面・断面 (1/80)

豊島石くりぬき式の専用側底材を組んだ溝で、東のIV-26トレンチから南側の石壘に平行して延び、伊部櫓の形に従って鉤折れした後、多門櫓に沿って北へ走行する。以下は伊部櫓近辺について記述する。豊島石材の両側には基本的に花崗岩石材による石組を伴い、一回り大きな溝の中に豊島石材を落とし込んだ格好をとっている。特に郭内側の豊島石側壁部は欠損している個所が多いが、それでも機能を十分果たせることになる。一方、豊島石材の小口は1個所を除いてホゾを残すものが多く、したがって計測できる本来の長さは100cm内外が主流であるが、65~125cmとややばらつきがあり、規格化されているとはいいがたい。幅と高さはともに40~42cmの幅に収まり規格性が高い。溝内底の高さは原形を保った部位での確認東端が13.62mに対し、北端部は13.20mで排水は西流あるいは北流する。東の短い南北部の南端の石材は通有の形態のものを用い、南東の側部を打ち欠き、南小口は直接花崗岩石材に当てて溝としての形態を保っている。短い南北部の北端材は、北西側部を打ち欠き、北小口は豊島石の別板材を花崗岩石組との間に立てて水圧を受けとめ、漏水することがないように工夫している。次の短い東西部の西端は西小口にやはり別の板状豊島石を立て、北西の側部を欠落させるが、ここは当初からその部位を欠いて作られた石材の可能性がある。その傍ら、南北部南端付近の西縁には、花崗岩石組とは別に、幅12cm、長さ70~30cmの整った棒状直方体の豊島石材が南北に4石、西に直交して1石が配されている。

豊島石の外側の花崗岩の石組は櫓側と郭内側とで構造が異なる。まず櫓側、南の東西部では長さが170cmと130cmで矢穴を伴う割石材を一列に配している。生活面での幅は20cm程度で延石状にみえるが、東の攢乱部での知見では高さが50cmもあって、下幅は38cmにまで脹み、強固な構造といえる。20cmの隙間を経て、続く南北部さらに東西部に移行してすぐまでの櫓側は、同様の状況で石材3つが続くが、真ん中のものは背後に控えの石材を伴っている。多門櫓に沿う南北部の櫓側では、石材は

70cm四方の四角く幅のある石材などが列石状に組まれ、あたかも列石4と同様の列石が二重に構築された格好となるが、6石程度で以北はとぎれる。

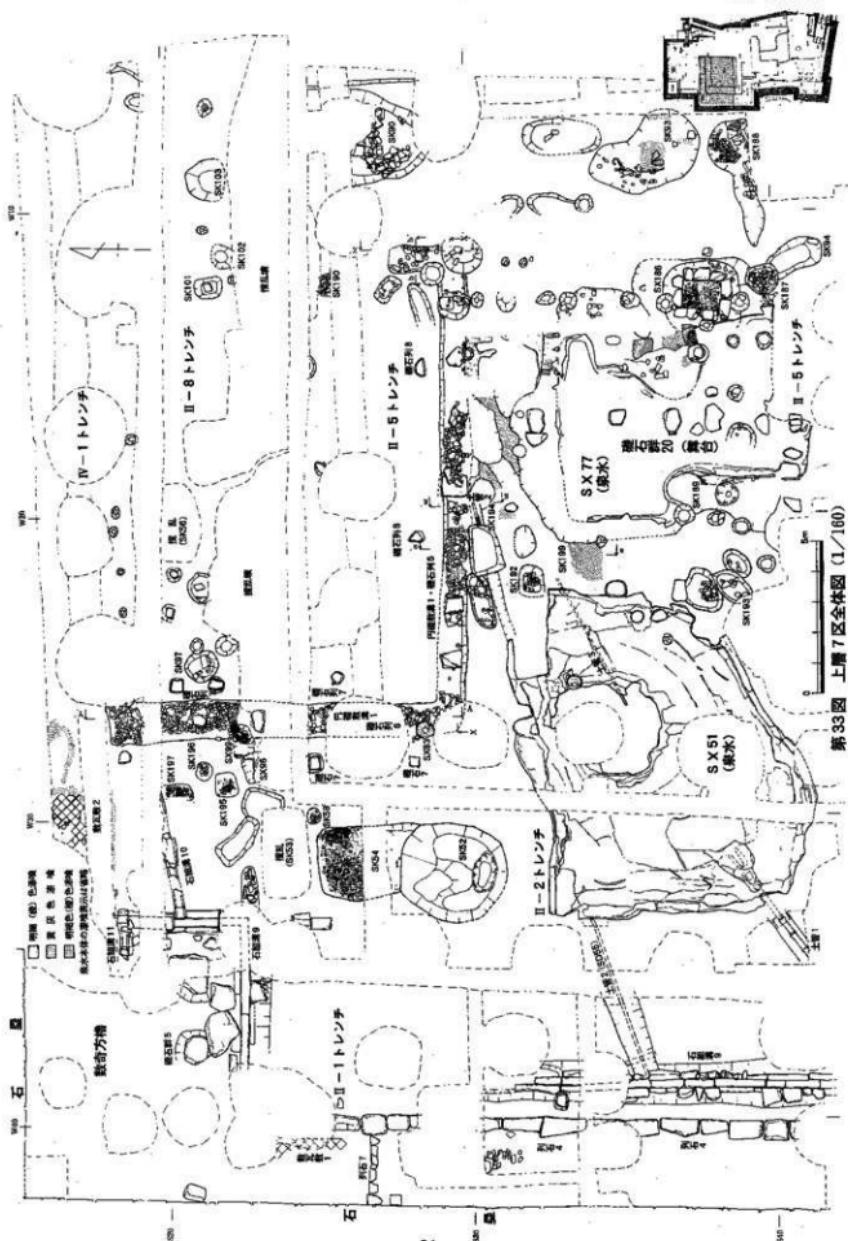
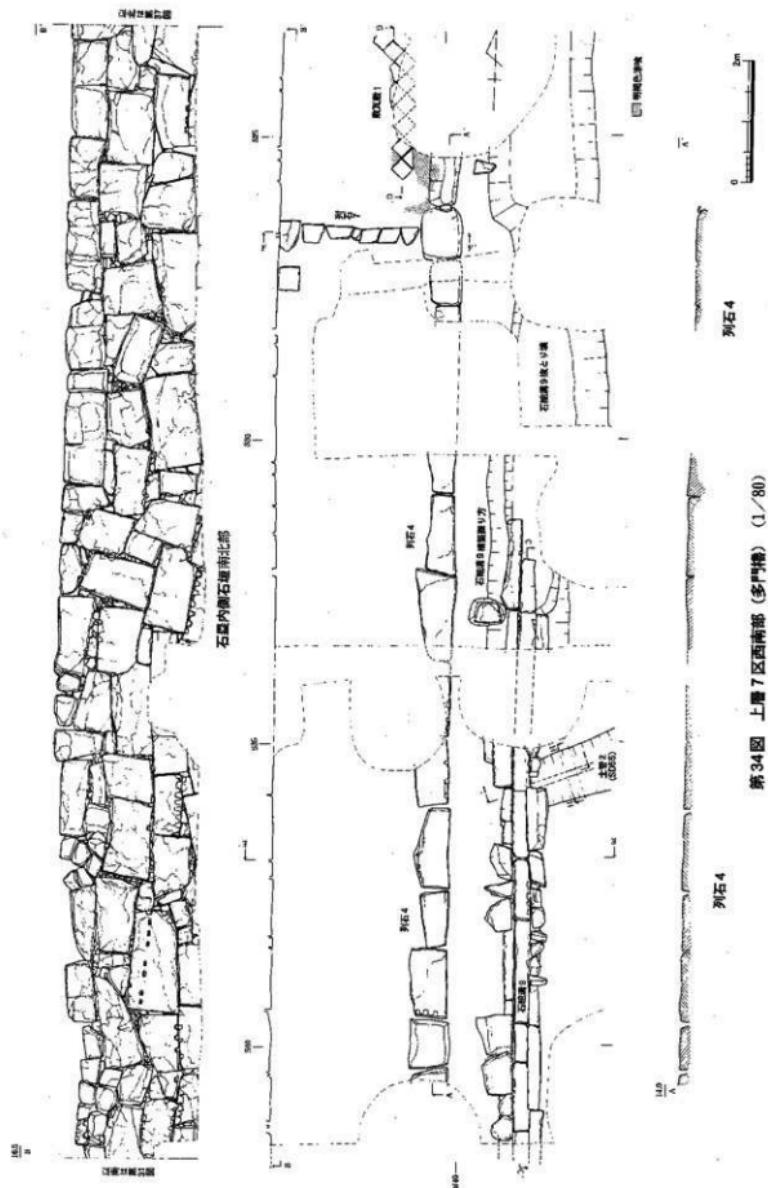
第34図 上層7区西南部（多門橋）（1／80）

基本的には6区と同様の状況で続いている。第34図の範囲のうち、南端最上段の5石とS37mライン付近の最上部U字形部を埋める小石群は、焼けておらず明確な戦後の石積みである。また、S35mラインの最上段石材は、立っており、また現位置なら焼けないはずの奥側部が焼け、石材は古いが戦後の積み直しである。さらに、S34mラインの最上部2石から、さきの立石の下縁を南にたどるメジ以上にある石材、加えてS40mライン2段目の横形石材を含めその下縁以南のメジより上の石材は、積み方も乱れ、いわゆる万成石も含むことから、江戸後期以降、あるいは古材を転用した戦後の積みおしの可能性が高い。他の部位は古い石積みとみられるが、北側でも最上段などは詰石の脱落や焼けによる石材の破損が著しい。また、S32mライン付近の2、3段目は石材の長辺を縦にとり、古い時期での補修部である可能性も残る。その部分を別にすれば、基本は直方体の粗削材を横に積み、横メジは比

較的よく通る。石材は、およそS40mライン以北が南に比べて大きめで、4段積が基本となる。石材の最大は長さ165cm、高さ85cmを測り、幅6~8cmの矢穴を顯著に残すものがある。矢穴を石垣面中に残し、割ることが途中で放棄された状況が窺えるものもある。詰石は伴うが大きなものはあまりなく、石垣面からさほど奥に入らない位置で、主石材同士が接する割合が高い。S28.5mラインの上から3段目の石材は、下のくぼみに対して落とし込まれたように北に傾いているが、北上の石材は見事に合わせあって、上に水平面をつくりだす。また、この傾く石材と、これを下で支える立石との間にできる南側の三角形の隙間には、貼りつけ板状で端部を巧みに加工されて主石材に密着する詰石が、石垣面の凹凸を潰している。また傾く石材の2石北の石材の南西角を見かけ上受ける詰石は、石材の形状を見据えた上でL字形に加工している。S24mライン付近の4段目石材と南の石材の隙間を埋める詰石もハメ石的で、南上の石材に合わせて角を鉤形に加工する。第37図に示したS21mラインの3段目と4段目の間の横長三角形の石材、S18.5mライン付近の3段目の隙間を埋める縦長三角形の石材も、同様の加工詰石で、むろん主石材の重量を受ける構造ではない。この種の技工を凝らした詰石は6区では確認できなかったものである。主石材の面調整は粗削り主体で、アラノミハツリ的部分を含むが、9区の石墨内側石垣のような明瞭なノミキリ痕までは観察されない。

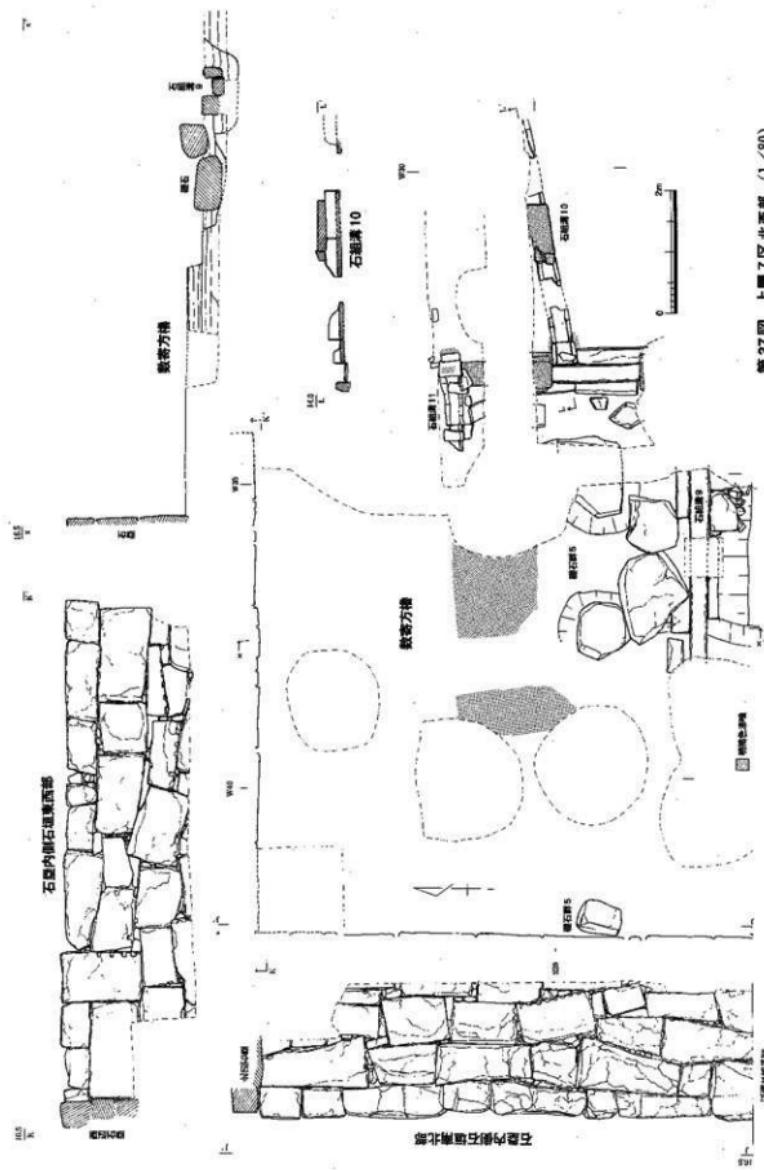
第37圖 上層7區北西部 (1/80)

溝の東方延長は、数寄方櫓の形に従って未掘部に角をもって北に折れる。その南北部では同様の構造をもつ花崗岩材による側壁下段相当以下に対し、豊島石製の蓋を渡して暗渠としていた。上の蓋材の幅は、南のものが57cm、北のものが43cmで、溝の内法よりは広いが、下の花崗岩側材幅よりは狭

く、厚さ3cm内外の明褐色の漆喰で幅広く蓋を包み込み、上下を固定していた。ここでも花崗岩製の下部に対し上部は不整合を示すことになる。すなわち古くは明渠であったものを、地盤の重上げに伴って暗渠化して埋め込むという改造の過程が窺える。

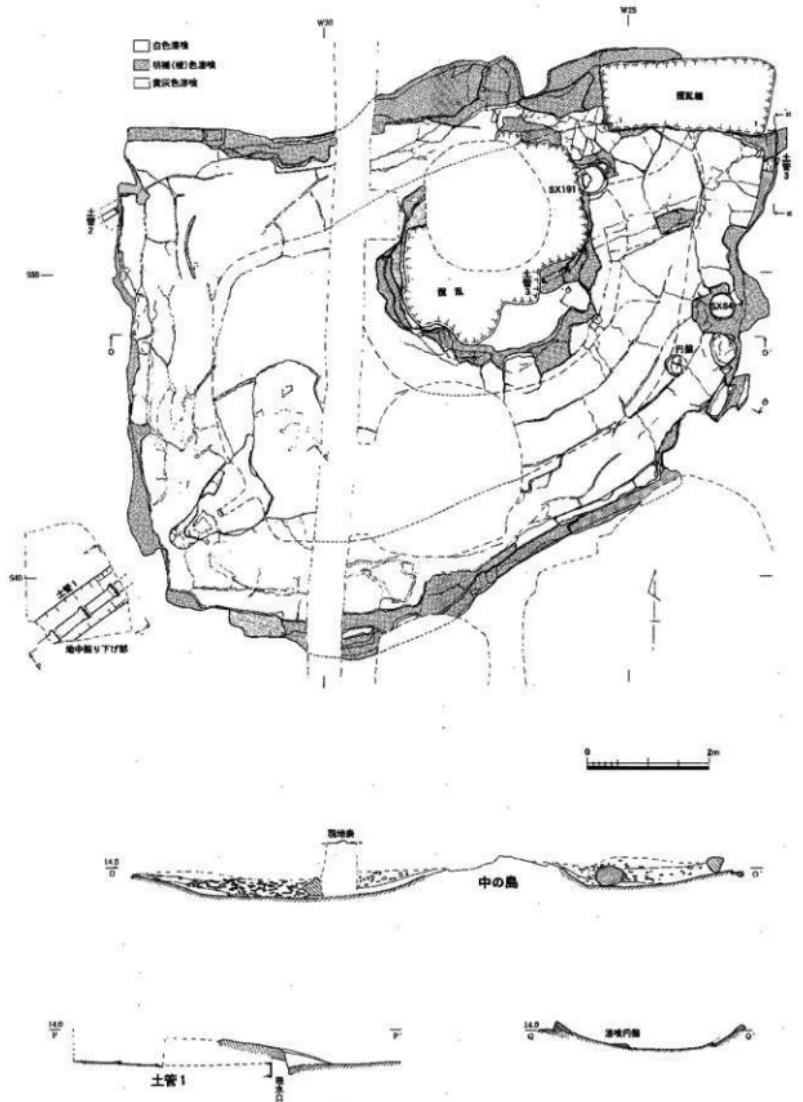
第39図 上層7区 SX51(湧水)その1 (1/80)

SX51は、最大東西11.0m、南北9.7mの規模で、いびつな四角形を呈す皿状の窪みを漆喰張りの床がつくりだすもので、保水施設なわち池と判断される。攪乱を受けて破壊された部分での観察から、漆喰は下から黄灰色（古段階）、明褐色（中段階）、白色（新段階）のものが重層し、さらに各段階の内にも重層構造がある。各漆喰層は、全体的広範囲に及ぶものもあれば、ごく局部的なものもあるが、その各々の広がりは一定の独立性をもち、上面で風化の結果とみられる凹凸や汚染膜の付着が観察できる個所もあるから、重層構造は上層のための下塗というような工程上の結果ではなく、時間的な断絶をもつ改造・補修による上塗りの累積の結果としての部分が多いと判断できる。例えば、第40図のセクションでは、明褐色のものが4層、白色のものが1層で、厚さは最下のものが最大で、真ん中よりで10cm、側端部で5cm程度、5層分全体では厚さ18cmにまで達している。また、中央部の攪乱壌西側では、黄灰色が3層、明褐色が2層、白色が1層確認できた。いずれも、それぞれの場所での枚数であるので、全体とすれば漆喰層の枚数は少なくとも10を越えることは確実である。

明褐色漆喰による中段階と共通する部分が多い。廃絶後の埋土は暗褐色灰色細微砂が基調で、多量の瓦が折り重なるほか、漆喰片や玉砂利、それに50cm級の花崗岩野面石1個が落とし込まれていた。ここでも、陶磁器は含むが決して多いとはいえない。白色漆喰の上面は、中央部北寄りが盛り上がり、中の島を形成するが、ここは攪乱を受けている。周端も損なわれている部分が多いが、北西隅の北縁は本来の漆喰端で、幅20cmあまり、長さ160cm以上の東西に長くおかれた延石状材があったような圧痕がある。白色漆喰端面の下では明褐色漆喰も端面を残し、また延石状材の圧痕部自身も明褐色の漆喰であるから、材の設置は明褐色漆喰の段階に遡る。そのほかでは、隣接する北西隅付近の直線的な西辺や南端部のW30mライン付近も、下の明褐色漆喰を含めて本来の端部が近いと観察されるが、実体としての端部は遺存しないし、明確な形では配石その他の護岸施設も確認できない。

白色漆喰面を詳細に観察すると、多数の補修痕が確認できる。これは、水圧を受ける底面、斜面でも深部のものが多い。面的なものとしては、排水口付近が特に顯著で、漏水だけでなく排水構造の維持に関わる補修も含んでいるとみられる。その最新のものは、排水口を頭とするカエル形の部分で、周囲の漆喰に対して白さが強く面が平滑に仕上げてある。それに覆われ古いのは、やや南西に突出して端部が丸くなるシャトルcock形の部分で、いずれも漆喰を一旦破って内部の土管を露出させたのであろう。また別に隣接する底面を貼り込む橢円形の面的補修があり、以上を除く部分こそが白色漆喰の一次的部分と判断される。この部分はひび割れなどの痛みがかなり進行したようで、割目を埋め込む形で線状に漆喰を盛りあげた補修痕が随所に認められる。第39図でミミズ状にみえるのがそれである。当時よほど深刻な問題であったとみてとれる漏水は、まだ下に厚い漆喰層があるにせよ、池全体とすればD層という砂を主体とする地盤に營まれたことが、大きな原因であるに違いない。

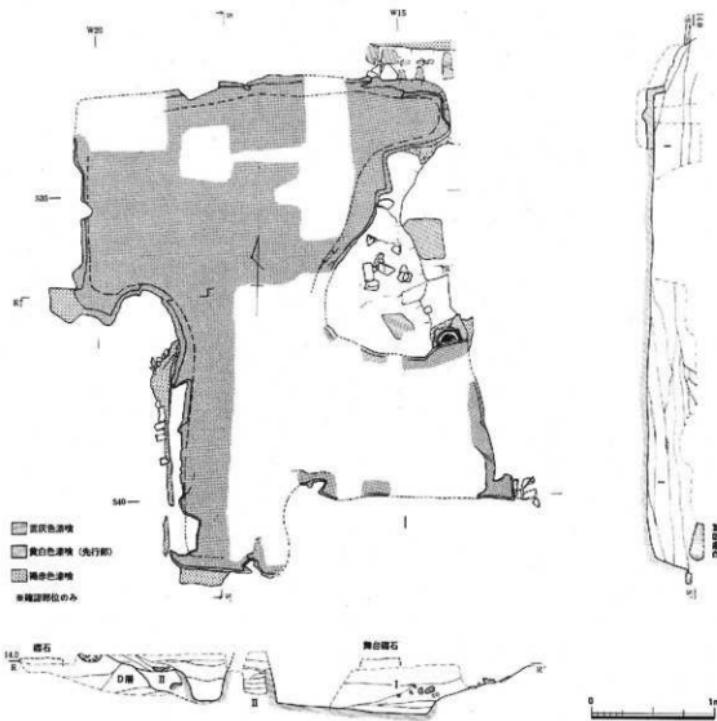
第41図 上層7区SX77(絵図先行泉水) (1/80)

SX51の東に位置し、南北8.2m、東西7.4mの概して長方形の範囲に及ぶが、東西両側が半ばで括れるなど不定形な平面をもつ土壤で、その全面に漆喰を張る。やはり保水施設である可能性が高い。使用される漆喰は、基本的に黄灰色のもので、SX51の古段階に比べて軟質である。底面は平坦で、北西隅が高く13.35m、南東隅が低くて13.10m内外で、SX51と東西の傾斜が逆になっている。底面漆喰の厚さは10cm内外で、上面には砂利敷きなどは認められない。平坦な底部に対し側部は明確な界線をもって急角度で立ち上がり、断面は箱形となる。側壁の傾斜は平均65°程度であるが、40°~80°の振幅があり、局的には90°近く部分もある。漆喰は砂主体の混バイラン土に直接、しかも急角度に張られた結果、剥落やヘタリが起りやすく、また破却時や埋没後の別の上層遺構による擾乱を受けたりして、特に側壁上部の残りは全体に良くない。それでも側壁部で元位置を保っている最高位は13.90mを測り、続く斜面は14.10mまで上がっているから、最深部での深さは0.8~1.0mと見積もれる。側壁面を中心に、類似の漆喰を重ねた補修痕が見いだせる箇所もある。

漆喰壁より一回り大きな構築のための掘り込みがあり、漆喰壁の裏には灰褐色系のバイラン土や暗黃灰色の純細砂などが置土されている(II層)。置土には20cm大の花崗岩角礫を含む部分があり、漆喰壁が複雑な曲線をなす池の括れ部などで特に細かく水平である。一方、廃絶時の埋土は、暗灰褐色細砂でバイラン質部を含み、少量のこぶし大円礫を含むが、総じて汚れは少なく、瓦などのゴミ類はまったくといってよいほど含まず、丁寧に埋め戻されたといえる状況である。

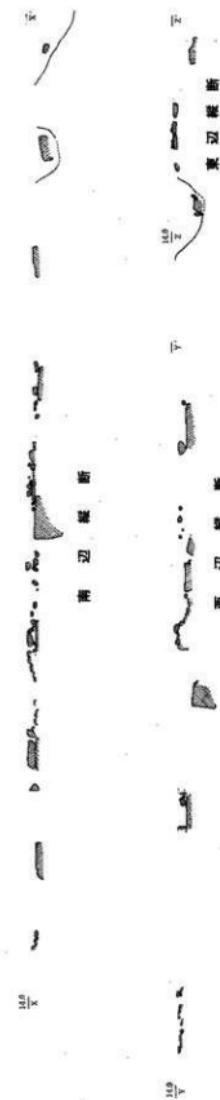
第43圖 上層7區內牆數弄1·磚石列6 (1/80)

円礫敷溝1の中には、礎石列6の礎石上に直接のるもの若干を含め、最大長辺40cm内外で礎石状の花崗岩粗割り材や、さらに小さな割石材1、2個の集合が確認できる個所がある。これは、礎石列6全体に係わる高さ調整や重上げとは考えにくい状況で、その上面の高さは円礫敷上面付近に達し、あくまで円礫敷溝1に付属するものと判断できる。また、円礫敷溝1・礎石列6の東辺と南辺に平行して、長辺40cm内外の礎石とみられる石材の配置が確認できた。南の礎石列8は、溝縁の北約1mに軸をとる2石で上面の高さは14.05m内外。西辺の内側では礎石列7の3石が確認された。両端石材間は心々で5.2m、2石欠落を予想すれば1間130cmの4間分にうまく復元できる。上面高は14.25m内外とかなり高い。溝の西辺外側にも2、3の石材があり、南2石間の距離は心々で3.3m、上面高はやはり14.25m内外である。

円礫敷溝1そのものは、絵図に示されないが、元禄絵図の確定的な舞台礎石などを定点として対比すると、その南辺は表書院北西棟の南外壁に平行し、溝縁のすぐ外にあって、あるいは軒先の雨落ラインに比定できる。その際、礎石列8は溝縁の東石予想ラインに合ってくる。しかし溝の西辺はどの絵図でも表書院北西棟西部の床下となってしまう。礎石列7は、北西棟の西側を南北に貫く柱列に平行するが、完全な一致とまではいえず、溝西の2、3石も床下になるが、さらに判然としない。円礫敷溝1は、本来露出を前提とするとみられる構造でありながら、絵図では一貫して床下位置になり、かつ他の上層遺構に切られる事が多いとなれば、溝の構築は元禄絵図に先行するものとみて間違いかろ

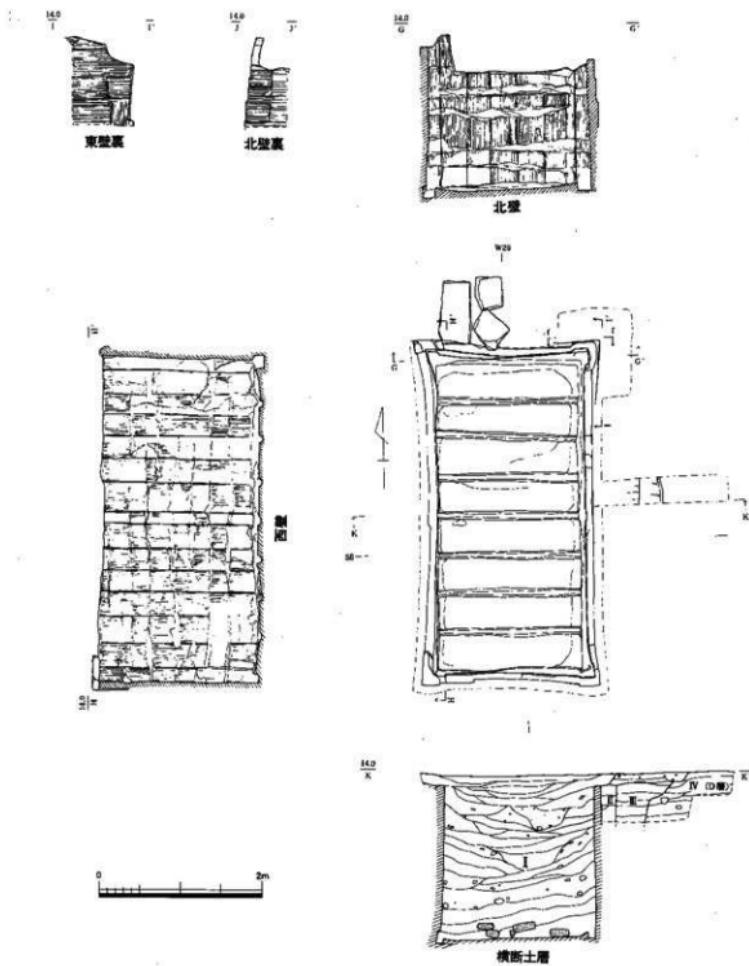
第53図 上層8区穴藏2 (1/60)

以上は概観であるが、細部構造は複雑で、構築工程の復元を念頭に細部構造を記す。横断土層に示されるように、第一に、予定の穴藏より一回り大きな箱形の土壤がD層を切り込んで造られる。土壤底の上では漆喰が張られ平坦な基底部をつくりだが、先立って、その四周つまり穴藏の平面形を決めるため、横板もしくは角棒による外枠基部を組む工程が予想できる。次に基底漆喰張り上の四隅と長辺の中央には、一辺15~20cmの角柱が垂直に計6本立てられ、蔵の立面基準ができる。各角柱の間に厚さ10~15cm、幅25~36cm、長さ200cm以上の板が垂直に、各6枚づつ立てられる。この時、柱の内側と板の内側はほぼ揃えられ、必然的に柱の外側面は板の外側面より3~5cm外に突出する。この内側型枠の内側には、側部を底張り上面、小口を柱もしくは立板に接する格好で、長さ175cm、厚さが9cm内外の板もしくは角棒がかまされる。この木材は枠形の長軸に直交し、7つあり、南北小口の立板間を等分割する。特に中央のものは立柱間に渡される。これは内側型枠の補強を担っており、別に床から浮いた位置にも予想できるが、痕跡は残さない。補強の横材に続き、内枠内の床には基底の漆喰張りに上乗せして、新たな漆喰が打たれ蔵の床面をつくりだす。その厚さは、中央部で6cm、立板や柱に接する端部は12cmほどにまで肥厚する。柱や立板の内側や補強の横材の状況は、この床の漆喰に記録される結果となる。一方、内側の型枠と、基底部外側に組まれた外側の型枠との隙間には、上から漆喰が流し込まれ蔵の側壁となる。つまり側壁内面には、内側の型枠外面の立板材や柱材間の段差や微妙な隙間、それに木目の状況が克明に記録されることになる。同様に、側壁外

には外側の型枠の内面の状況が写されている。内外の型枠の間隙は板材同士の場合で幅10cm内外、これが側壁の厚さとなる。この側壁構築工程は、外側の型枠の板が上まで積まれてから一気に漆喰の投入がなされたのではなく、段階的に構築された可能性が強い。すなわち、蔵の側壁内面は縦方向に走る立板や柱の圧痕とは別に、横方向に20~30cm間隔で、漆喰の目や亀裂が走っており、漆喰投入の単位と判断される。この間隔は型枠板の幅に一致するか若干下回る数値である。一方、外枠板と掘り方壁との間にはD層の再堆積状の暗黄灰色バイラン・細砂が詰め込まれている(Ⅲ層)。これは外か

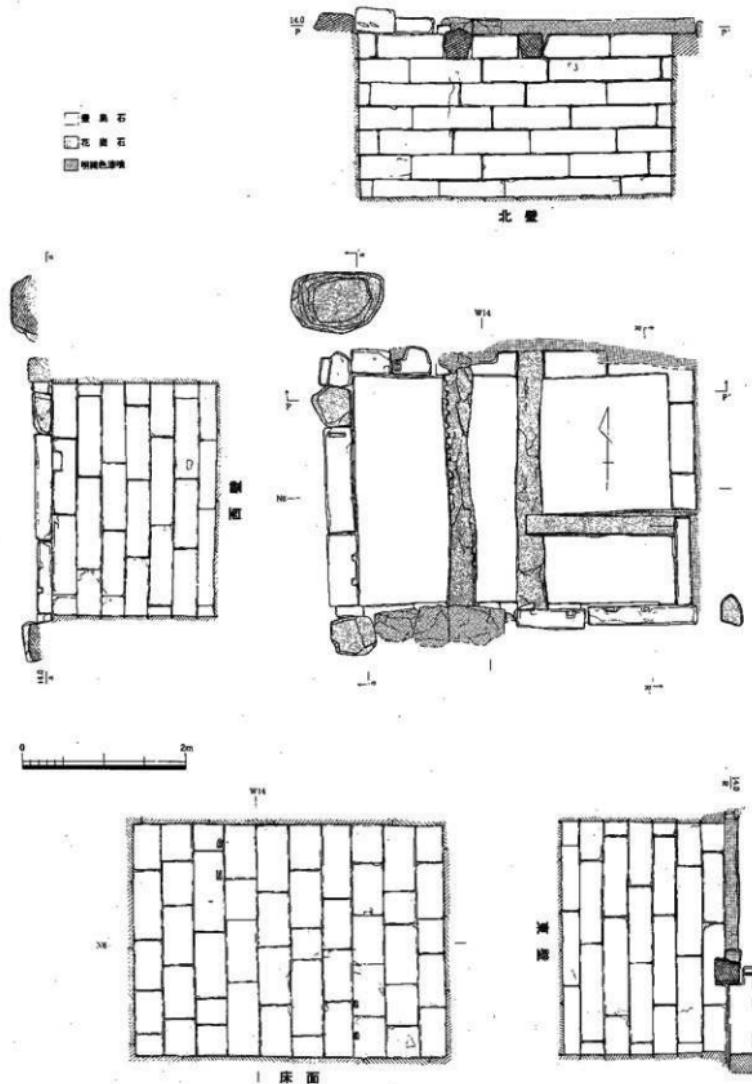
第56図 上層8区穴蔵1 (1/60)

豊島石材を組立てたもので、現在も露出するが、観察と実測を行った。藏の内法は東西3.80m、南北2.85m、側壁の最大高は2.34m。床は平坦かつ水平で、側壁による折形の中に豊島石材をはめ込む手順でつくられている。床の石材の表面は、幅38cm内外で一定し、長さは29~95cmと振幅があるが、ノミ調整が極めて整った長方形で、石材間の詰石は皆無であり、メジは南北に通る。北西部と南東部には、梯子の滑り止めとみられる小さな窪みが2つずつくり込まれている。側壁は8段積みであるが、下から7段目までは一様で床材と同様材の幅を天地にとって横に積み、きれいにメジが通る。側壁の隅部は、上からみた形がL形の専用材を用いているから、角には縫メジは通らない。側壁7段目には藏の上部をまたぐ延石が架けられるが、この延石部と上の8段目は明らかに改造が認められる。すなわち、現存の延ベ石は矢穴を伴う花崗岩製で、南北に渡された2本と南東の短い1本である。短い延石が載る東壁7段目と8段目は、それぞれに方形の抉りがなされて、延石を挟むが接合がずれている。一方、延石が現存しない西壁の北部の7段目石材にも同様の抉りがあるが、上の8段目は抉りのない石材に置き換わっている。南北に渡された延石は太く、7段目の隙間で6段目に載っているが上面は7段目より高い。つまり延石は当初からあった公算が強いが、今のものは代替材で北西のものは省略されることになる。また8段目は石材が既になくなかった部分も多く、石材形をなす明褐色塗喰によって頂部と脇全体が塗り固められている。穴藏の側壁には白色塗喰が部分的に付着し、当初からかは判らないが、建物の白壁と同様の景観を呈していたものと考えられる。また穴藏隅の外方には、統一性は必ずしも見いだしがたいが礫石を思わせる石材が残り、上屋を伴っていた可能性もある。

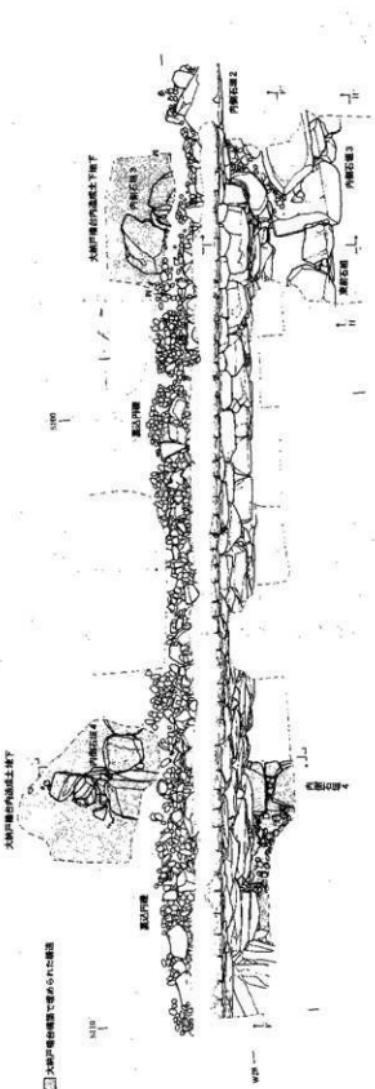
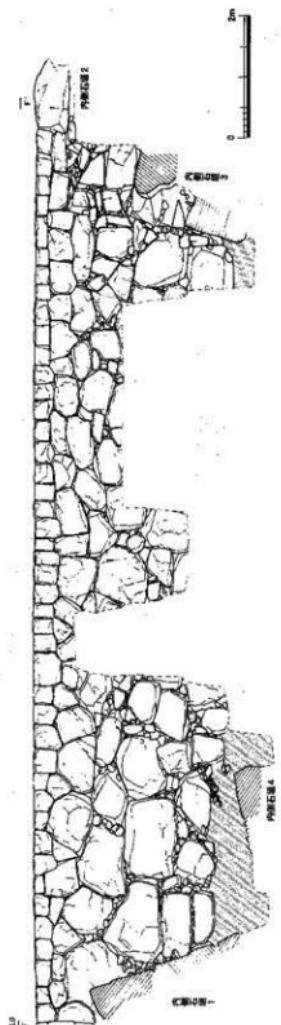
第75図 下層2区大納戸檜台東石垣 (1/80)

北寄り石垣前面では、内側石垣3に面を描える石組が確認された。この石組の載る造成土はそのまま横台石垣の下部を埋めるから、石組は横台石垣本体の構築に少なくとも工程上は遅れるものといえ、さらに横台石垣構築後も、なお北の内側石垣3が露出・機能していた時期（第IVa期）があったとみこめる。しかし、横台東石垣の北に続くのは内側石垣2である。3区側も含め内側石垣2は内側石垣3の破却後に郭内に重上げ造成土（V~Ⅲ層= Ea層）を伴って構築されたものであるから、一見矛盾をきたす。これは、横台東石垣と内側石垣2との接合部が改造を受けた結果による可能性が強い。

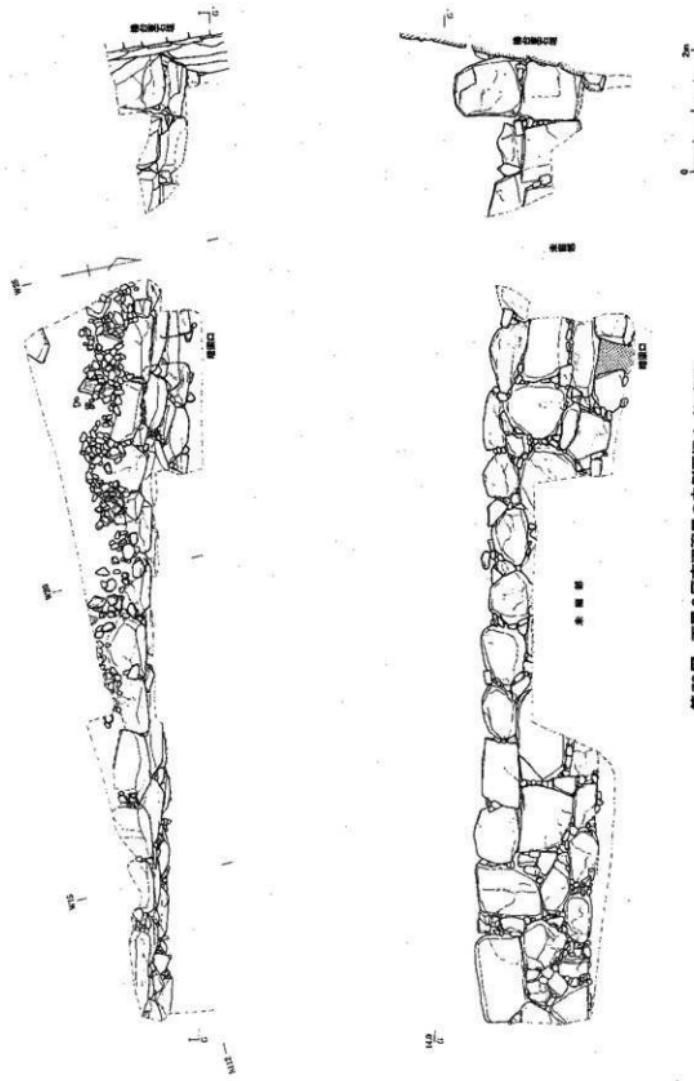
第76図 下層2区南辺石壁の内側石壁 1 (1/80)

3区から南に延び、角石を置いて西に折れ、2.8mほどの東西部を経て、さらに南に鉤折れする。角石は高さ1.2m、幅・長さとも1.0mほどで他より大きく、野面であるが整った面をなす石材で、長辺を高さにとってひとときわ深く据えられている。大納戸檜台東石垣が載るのは短い東西部で、以西の構造は大納戸櫓の檜台に埋め込まれることになる。ここでは裏込にこぶし大円礫空石堆積を伴い、4段以上が確認でき、その頂部高は13.7mに達するが、なお本来からの頂部の体をなしていない。内側石垣2の東での遺存は最大でも高さ約1.5mの3段で、たいてい3区では最下段のみであるが、内側石垣

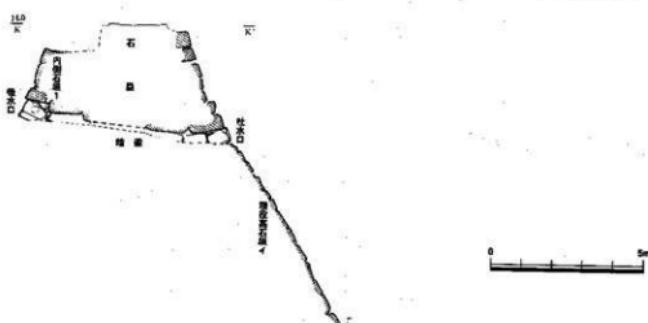
第78図 下層2区南辺石垣断面 (1/160)

3の本来の頂部高は、内側石垣2とほとんど変わらなかったことが判る。

内側石垣3構築直後の角石付近の前面生活面は11.80m (VI層下面) にあり、檜台東石垣構築(第三期)を経て石壁内側石垣2の構築前までに、厚さ約30cmの段階的な地盤重上げに伴う造成土の堆積があり、多量の瓦片を含んでいる。これをさらに埋め立てて、石壁内側石垣2の積み上げ面をなす造成土(第77図V～III層)中の瓦の内には、金箔を施すものがあって、内側石垣3に関わる時期に(第III～IVa期)これを戴く建物があったものと考えられる。

内側石垣3の構築当初にそれと組んで石壁をなした高石垣(第三期)は、現役の高石垣アである可能性が強い。この高石垣アは、大納戸櫓各辺の高石垣イに対し、傾斜や石材の大きさなどの様相が異なり、両者の接合部は後の孕みで不明確な部分もあるが、基本的にアがイに潜り込んで行くように観察でき、この内側石垣(第三期)と大納戸櫓台東石垣(第四a期)との時期差に整合している。そうであるなら、内側石垣2は、構築時(第四b期)に古い(第三期)高石垣アの改変を伴わなかつことになり、高石垣イの新造を伴う内側石垣1(第四a期)とはこの点でも異なっている。

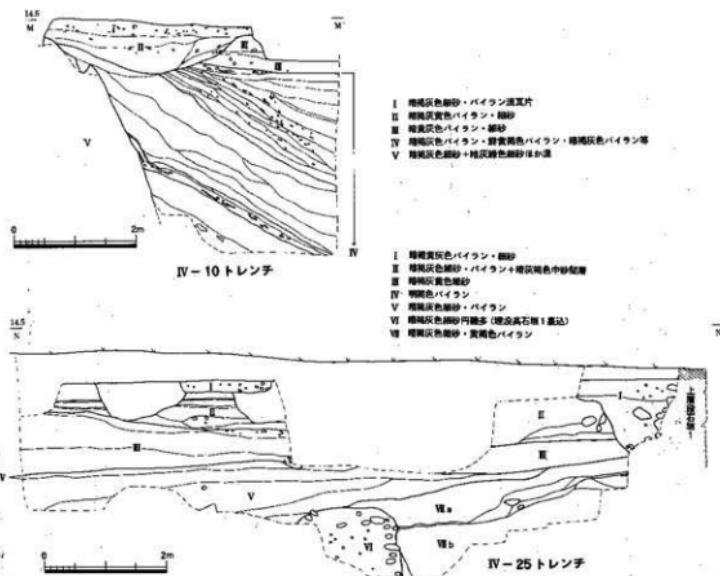
第86図 下層3区埋没高石垣延長部土層断面 (1/80)

高石垣の南延長にあたるIV-25トレチ(第86図)でも、築石は抜き去られ既にないが、裏込円礫の残存とみられるVI層が確認された。V層は郭を形成し石垣を支える造成土(G層)で、盛土の工程が石垣の積み上げと併行するとみえて、一部はVI層に被さっている。V層は本高石垣の破却を伴う郭拡張時の造成土(Fa層)で、その最上部から沢瀉文軒平(250)と桐文軒丸(403)という特殊な瓦の組合せが出土した。IV層は、新たな生活面(第III期)の地表化粧土(Fa層最上部)、II・III層はさらに遅れる郭の重上げに伴う下層期造成土(D・E層=第III期末~IV期)で、III層は第77図のV層や第83図

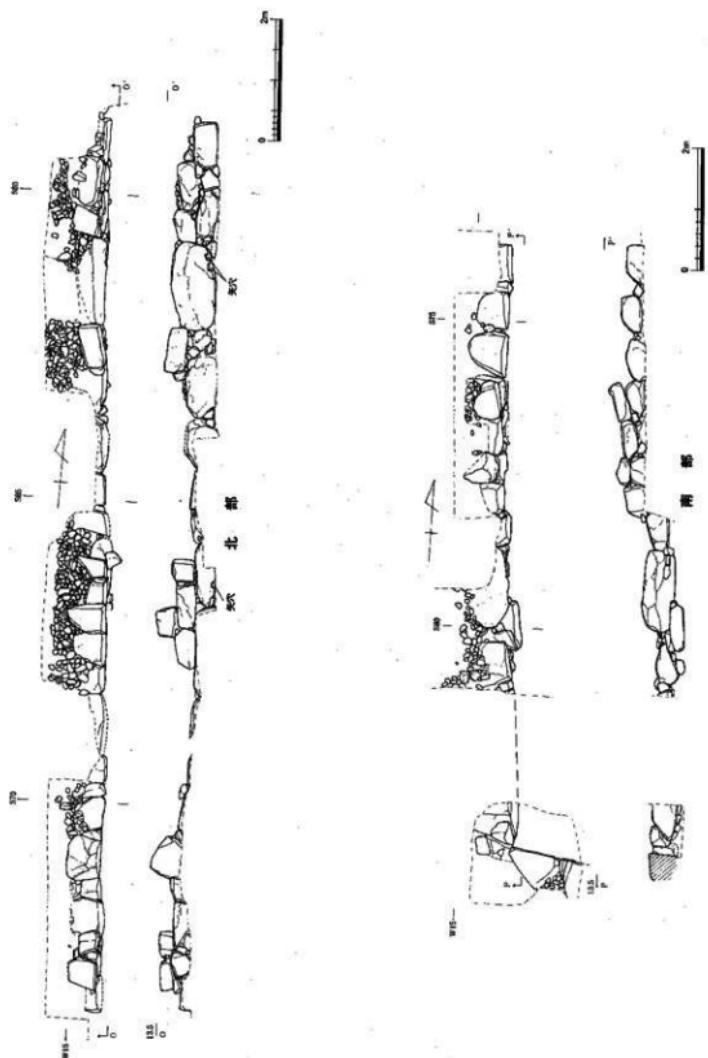
第87図 下層3区中部石壁内側石通5 (1/80)

築石は花崗岩で、平均的に長辺50~80cm、最大で140cmに達する。同時に築かれて組み合った埋没高石垣1aのものに比べ、長方体傾向が強く、平滑な面をもつものが多く、自然石主体の内にも、粗割材を含んでいる。特にS61mラインの巨石やS66mラインの最下段石材は幅10cmほどの矢穴を伴っている。いずれもV層(G層)が密着するから、確実に当初材といえる。ただ、割石材を含むといっても、複数の割り面を持つものではなく、例えば先のS61mラインの巨石やS75mラインを含む左右の3石は、倍程の自然石を単に半截しただけで、石垣面に向ける割り面以外は丸い風化面である。間詰石は20cm級の角礫が主体で、こぶし大の円礫を交え、石垣面に占める面積比は組む埋没高石垣1より少ない。裏込はこぶし大の円礫主体。築石の積み方は横または小口積みで、横メジがよく通るが乱れる部分もある。立ち上がりは80°程度で、外の高石垣より急であるが、決して垂直ではない。

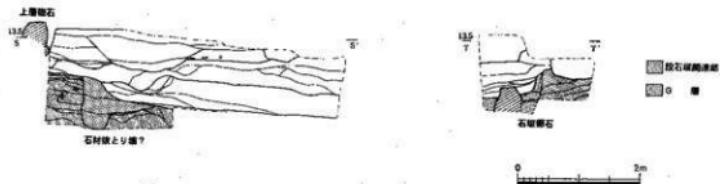
第88図 下層3区段石垣5想定部断面 (1/80)

一方、段石垣3の痕跡と連続する段石垣5の痕跡は、埋没高石垣1aの復元線を横切り、西の石壁内側石垣3にまで至る。すなわち、埋没高石垣1aの破却後(第III期)に、段石垣5は段石垣3を延長する形で構築され、逆に段石垣3は継続して機能したものと理解できる。IV-12トレチの西端では、段石垣5の一部とみられる石材1個が掘えられた状態で確認できた。長辺70cm以上の花崗岩自然石で、背後には4cm内外の小円錐と暗褐色シルトによる裏込、前面には石材の半ばまで埋めて石垣構築直後の生活面をつくりだす暗褐色細砂・バイラン土による造成土を伴っている。鮮黄色バイラン土ほかF層と判断される造成土は、掘石部を境に0.5m以上段落ちする。

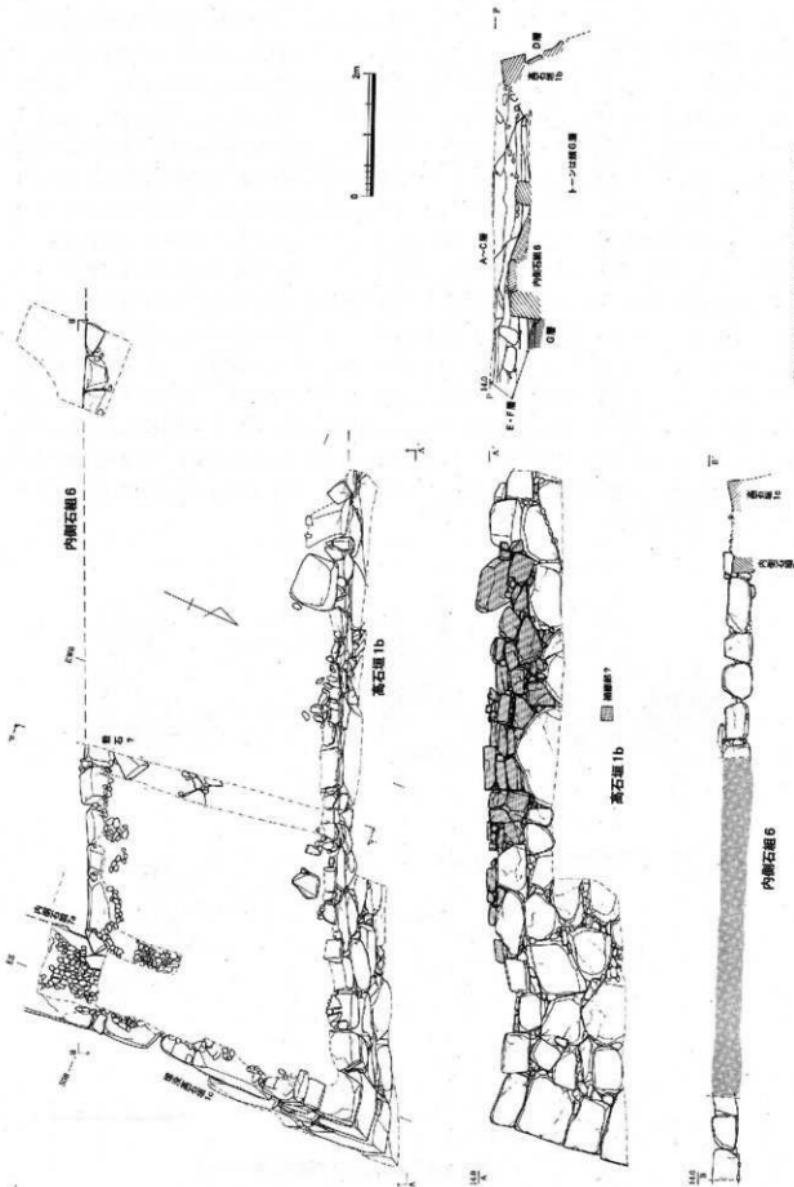
第99図 下層6区北石壁(1/80)

III-7 レンチでの1bは長さ約11mにわたって連続的に検出できた(第99図)。隅角部付近では、現存頂部までの高さ2.3m、築石4段分まで検出したが、掘り下げは基部まではとうてい及ばない。このうち、E1mライン以西の石垣頂部、最大で深さ約1mに及ぶ範囲は、他と様相が異なり、下層期のうちでの補修を受けた可能性が強い。ここは、築石が長辺70cm以下と小さく、長方体ないしは台形状で角のある花崗岩で、矢穴は残さないか粗割り面が多く見でき、積み方は横積み傾向があるが乱れる個所もあり、間詰石はこぶし大以上の円礫が主体となる。その他の部分は、近似的に観察されるが、角石の上から2段目までと、その脇石3段及び1c側(第100図)の脇石4段は、やや違和感があつて積み直しを受けた可能性(少なくとも工程的に独立)がある。すなわち、角石の1段目は80cm四方、高さ50cmの方形石材(野面)、2段目も各辺80cm程の立方体で(特に1b側は粗割りによる整美な面)、両石は重箱積みとなる。その両脇石は、小形で、隣の一般部材に噛み合わずにやはり重箱積み状である。これに対して角石の3段目は整った長方体形で140cmの長辺を1c側に向かって、4段目も整った長方体で120cmの長辺を1b側に向かって、算木積みの傾向が垣間みえる。その脇石は1b・1c側とも一般部に対して特徴的ではなく、違和感なく続いている。頂部と角石2段連関を除く1bの一次的部分は、平均長辺100cm級、最大長辺170cmの花崗岩自然石で、平坦な自然風化面をみせる比較的丸みをもった築石を、どちらかといえば横に積むが、横メジの通りは弱い。間詰石は長辺30cm以下の風化角礫が主体で、円礫は含むが少量で、補修を受けたとみられる頂部と異なっている。以上の1bの断面立ち上がりは、約65°といえる。
