熊山遺跡

岡山県赤磐郡熊山町史跡熊山遺跡緊急調査概報

1974年3月

熊山町教育委員会

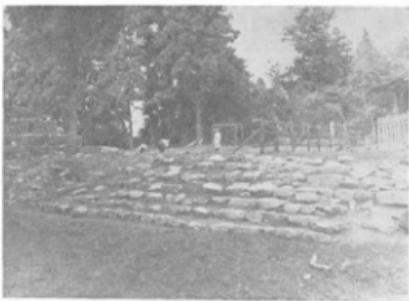
「鐘楼跡」の南の段。一段と低位になっている場所の清掃。「鐘 楼 跡」へ通ずる幅10m、7段の石壁が、清掃によって現われる。

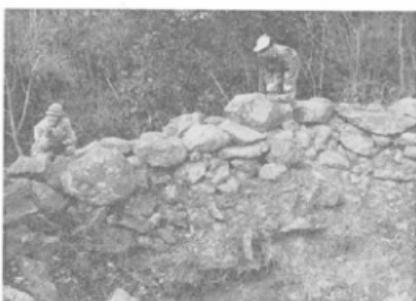
〈写真④〉舟下山1号（犬の墓）石積遺構、盗掘のあと

板場池の北方に「犬の墓」と通称されてい る石積遺構があるが、盗掘のため、地山まで掘り下げられており規模不明。

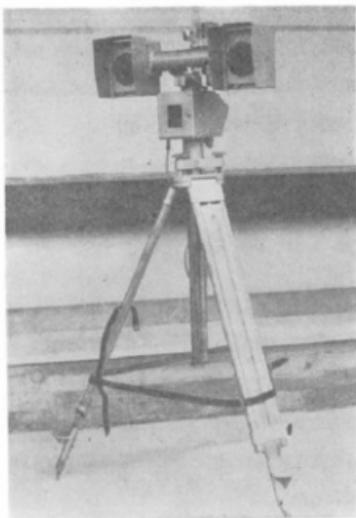
第2図-① 写真測量用カメラ SMK40

先にのべたとおり、写真測量では適当な間隔（撮影基線）をおいてカメラを水平に整置し、平行に 2 枚の写真をとる。この写真をもとに図化を行なうのであるが、出来上った図は撮影基線を含む鉛直面への正射投影図となる。したがって、立面図を作成するためにはまず投影面を決定しなければならない。

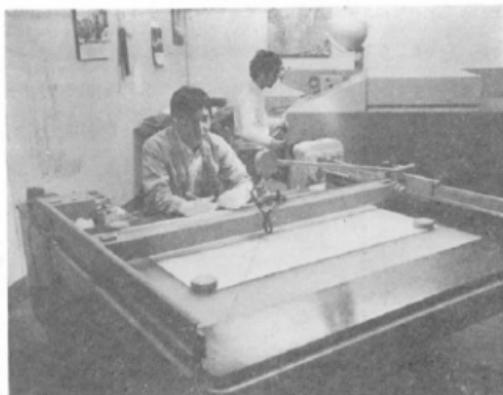
第2図-② 図化機 ステレオメトログラフ

4 段で構成される石積造構の各段における直角度、段毎のねじれが分かる平面図がない段階で、投影面をどう設定するか、技術的に議論の分かれれる所であったが、結局、最長辺を持つ最下段で、しかも比較的石積の面がそろっている南辺に平行な面を投影面とし、他の面は、これを基準にそれぞれ平行または直交するように設定した。これらの投影面は後述する基準点からいつでも再現できる。

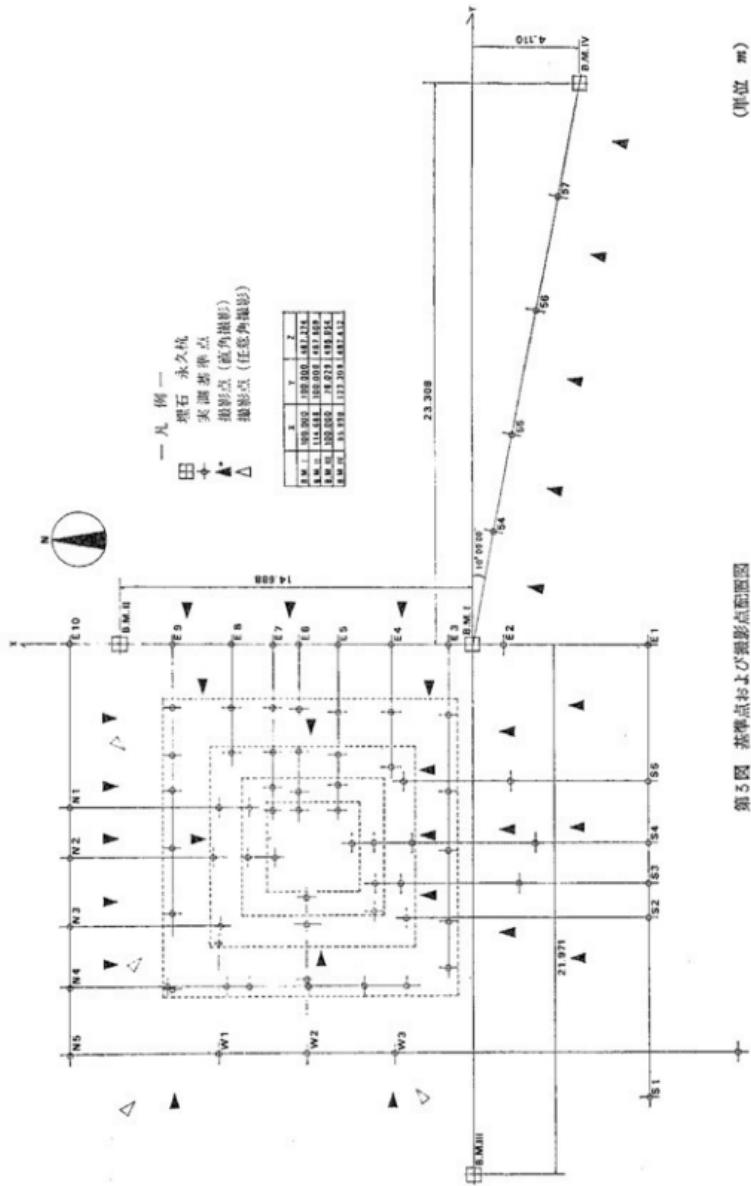
第5圖 基準点および撮影点配置図

前述した投影面に平行及び直交する面で第3図に示した▲印に撮影点を定めた。ただ図中△点は、他の点からの死角を補うため平面圖作製用に、投影面に対し任意の角度で撮影した点である。なお一部の撮影点では棒を用い、カメラの高さを地上 5.5m の高さに設定し、死角を出来るだけ少なくするよう努めた。

読みのセオドライトと鋼巻尺、およびレベルで直接計測し、その精度は±1.0mm、また標準精度は図上で±0.1mmにおさめた。なお投影面設定に際し基準面とした南面最下段に平行な2点、BM I、II、およびそれに直交するBM III、さらに石積造構に隣接する石垣および階段に平行した基準点BM IV（BM IとBM IIを結ぶ線が石垣に平行である）を設け、それぞれコンクリート杭を埋設した（第5図）。なお、使用した乾板約15ダースであったが、このうち図化、測定に使用したのはその約半分である。石垣および階段については基準点を設置し、撮影も行なったが今回図化までには至らなかった。

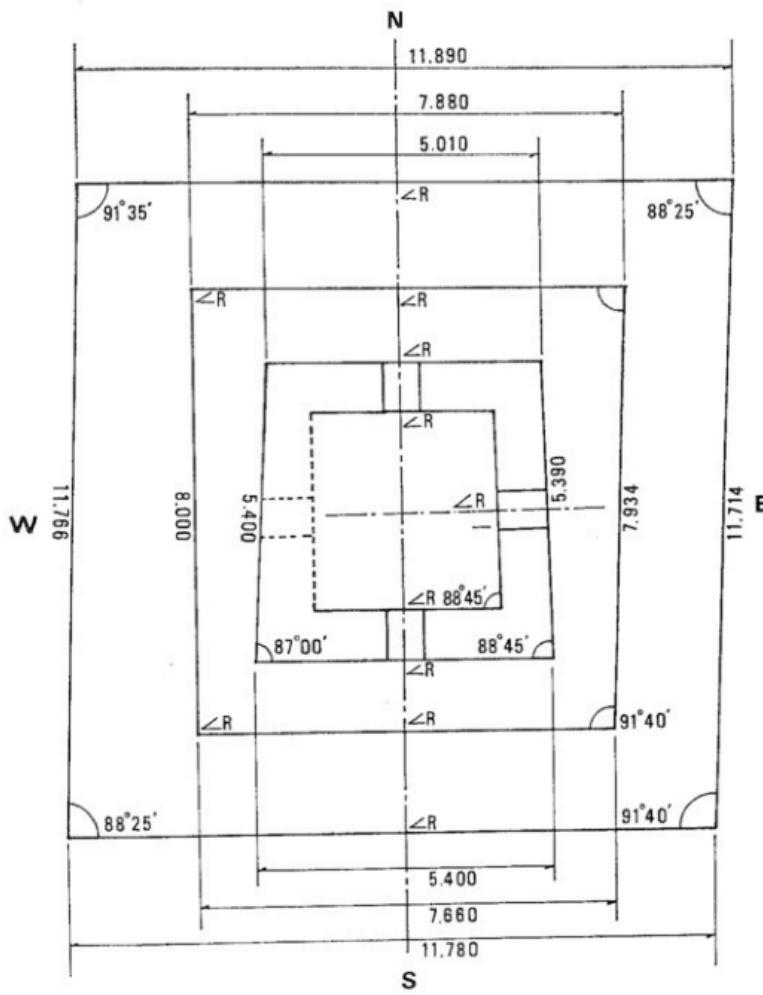
第13図 石積造構模式図

1. 南面は2段目、3段目とも平行で、テラスの幅は1.83m、1.3mである。
2. 北面最下段、2段、3段、4段とも基準面に平行で、テラスの幅はそれぞれ1.92m、1.27m、0.90mである。
3. 東面の最下段と2段目は互いに平行で、基準面となす角はほぼ $91^{\circ}40'$ であり、その幅は、1.95m、また3段目と4段目も互いに平行で基準面となす角はほぼ $88^{\circ}45'$ で幅は0.90mである。
4. 西面については、最下段が基準面と $88^{\circ}25'$ 、2段目が $90^{\circ}00'$ 、3段目が $87^{\circ}00'$ である。
5. 3段目にある窓のそれぞれの中心線を引き通した場合、南北線は基準面と直交し、東西面は $1^{\circ}15'$ 、東で北へ振ると推定される。なお南北線と西北とのなす角は北で西へ $10^{\circ}30'$ 振れる。
6. 3段目のテラスの幅はすべて0.90mであり、それは南、北、東に残る龜の奥行きに一致する。

ということが云える。第13図はそれを模式的に示したものである。

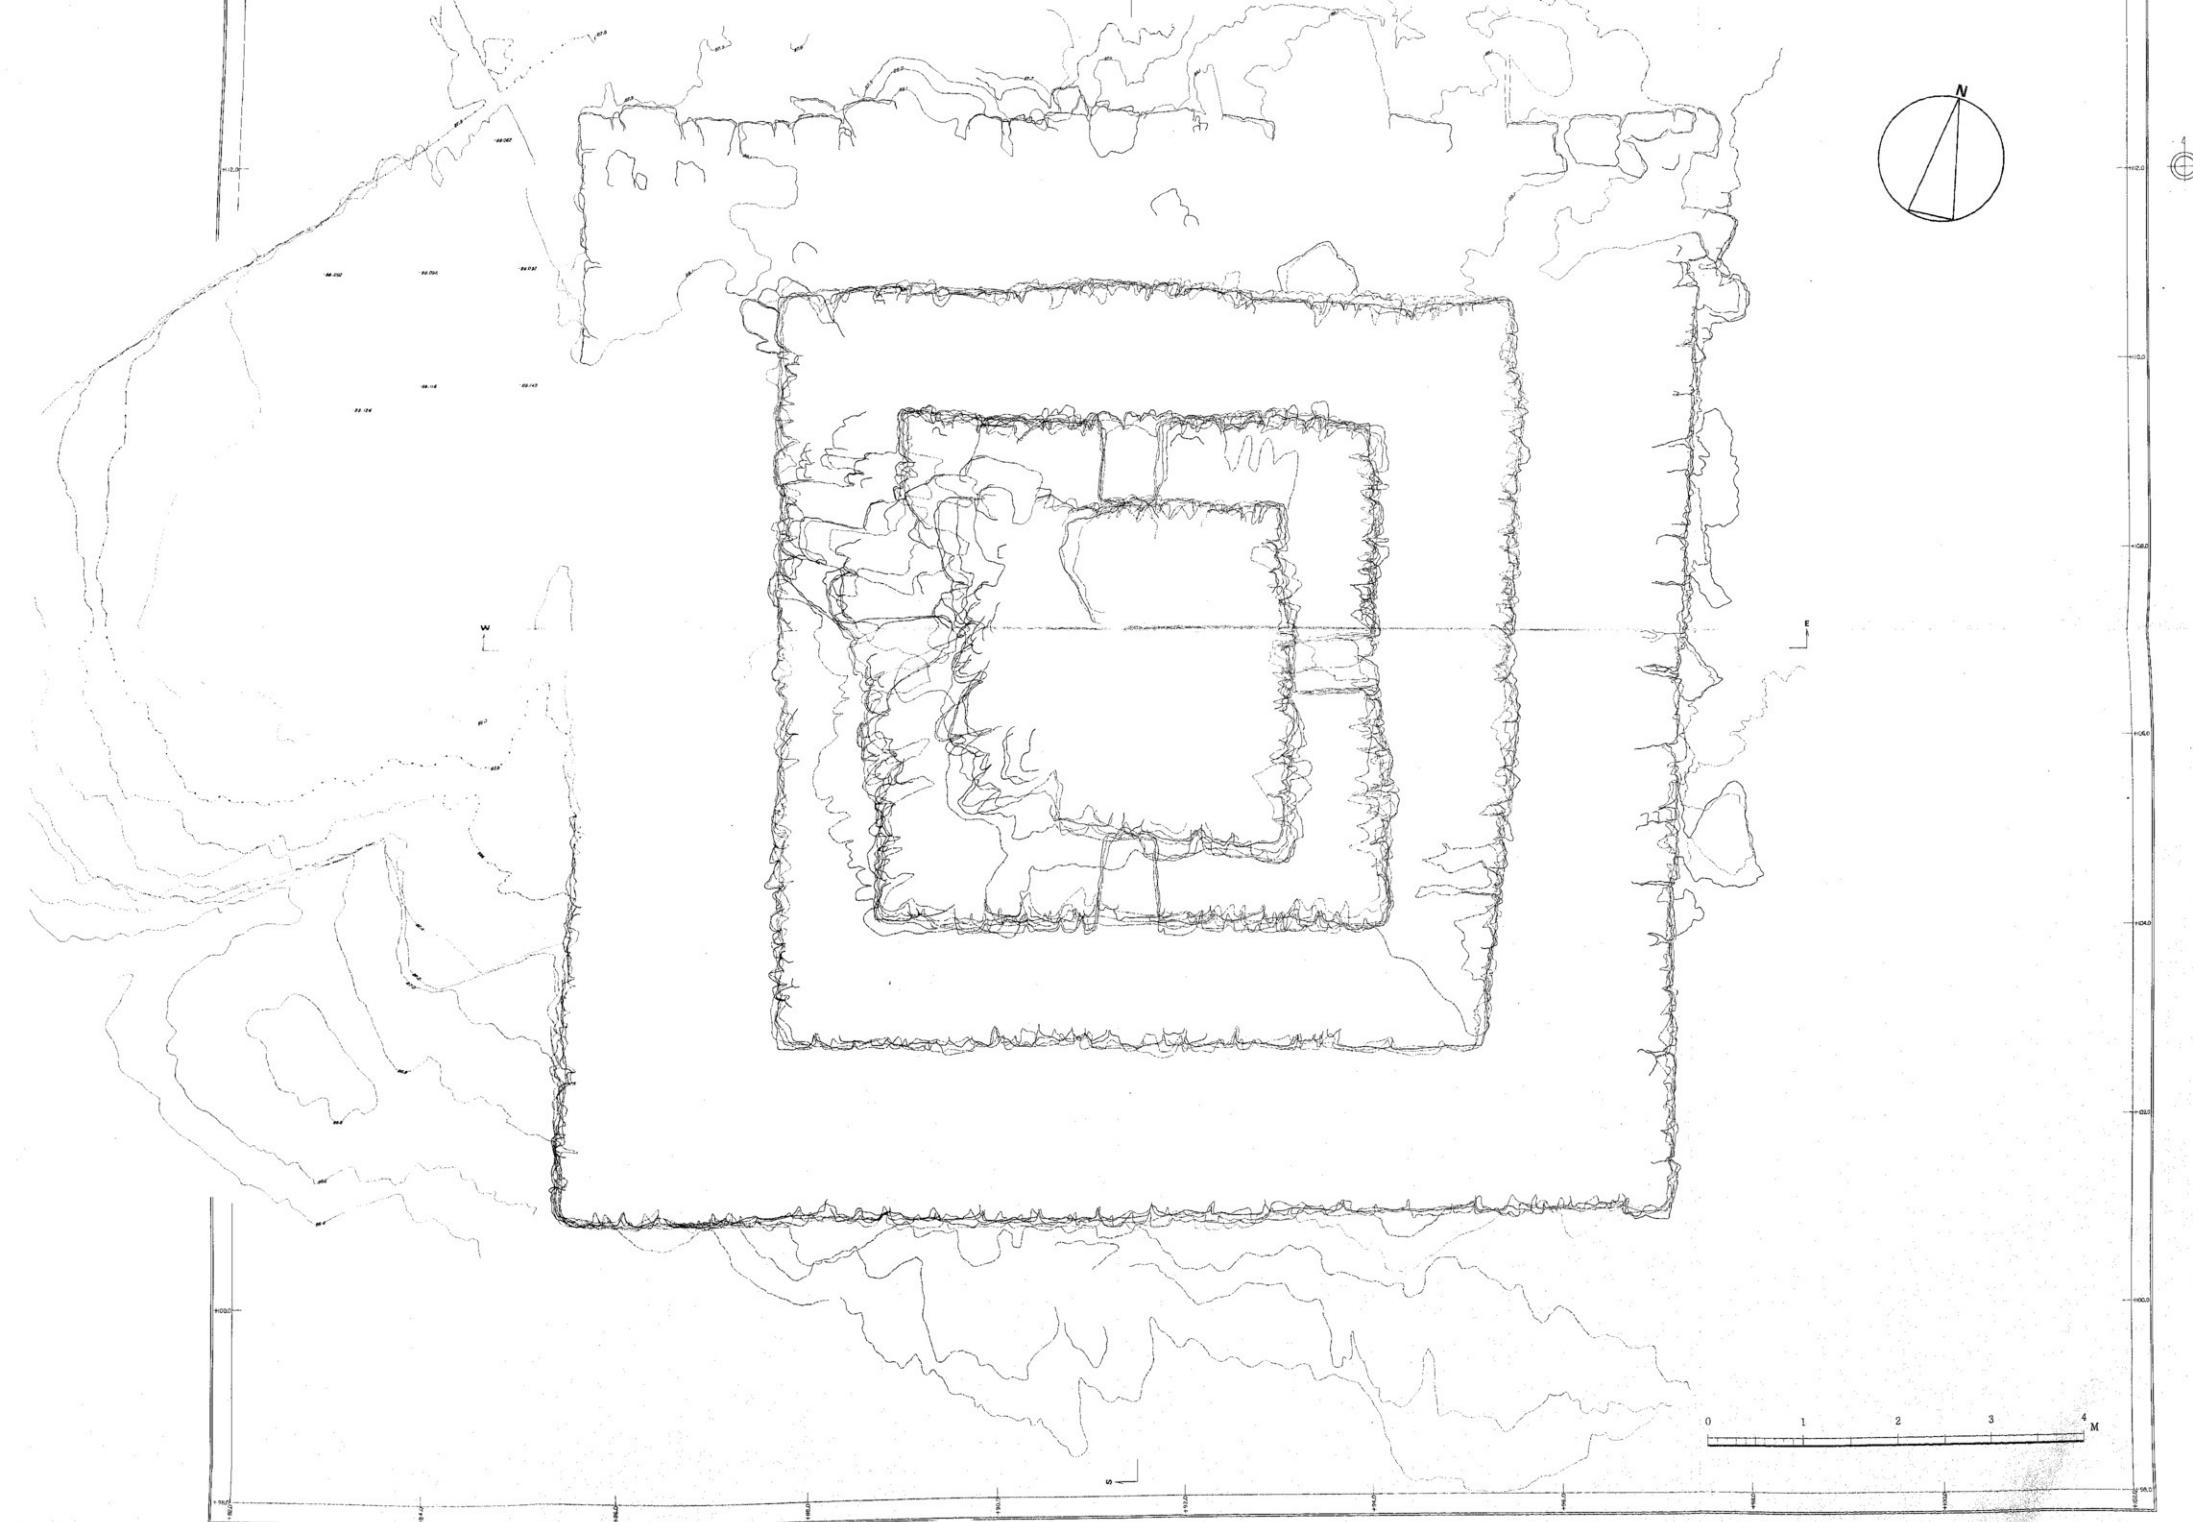
第7図 石積遺構平面図

1. 周辺地形図 縮尺1/200 (等高線間隔50cm) (第6図)
2. 石積平面図 縮尺1/20 (等高線間隔20cm) (第7図)
3. 東立面図 タ (第8図)
4. 西立面図 タ (第9図)
5. 北立面図 タ (第10図)
6. 南立面図 タ (第11図)
7. 断面図 (東西、南北断面) タ (第12図)

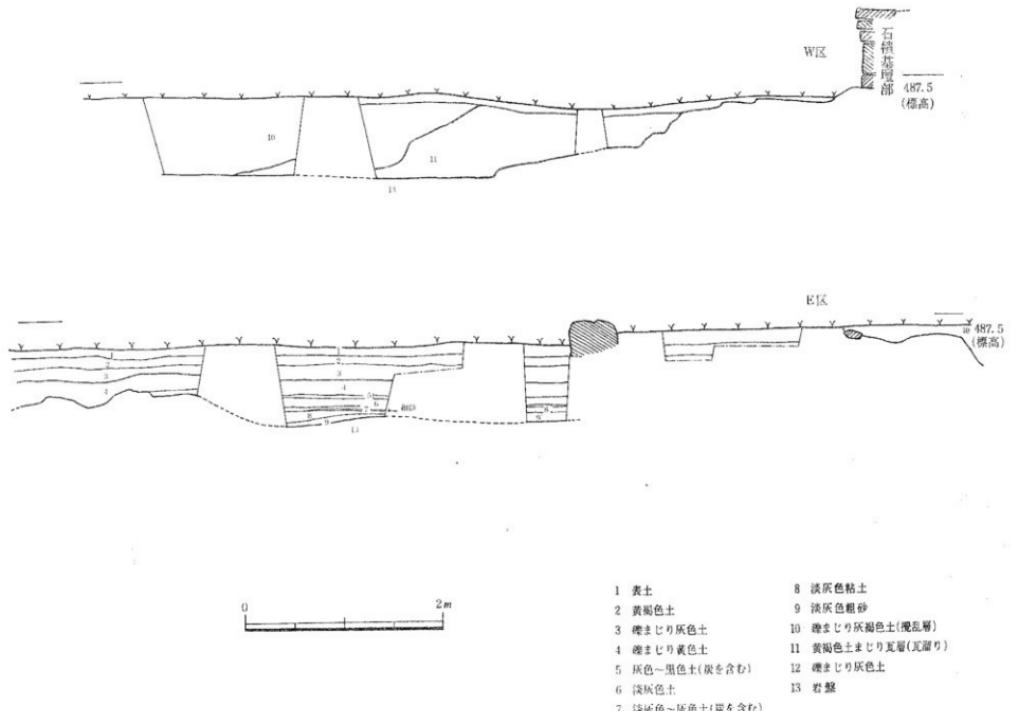
第14図 Aトレンチ土層断面図

1 表土	7 淡灰色～灰色土(炭を含む)
2 褐褐色土	8 黒灰色 粘土
3 棕まじり灰色土	9 淡灰色 粗砂
4 棕まじり黄色土	10 棕まじり灰褐色土(擾乱層)
4' 棕まじり黄褐色土	11 黄褐色土まじり瓦層(瓦混り)
4" 灰色土	12 棕まじり灰色土
5 灰色～黑色土(炭を含む)	13 岩盤
6 漆灰色土

W-1, 2区については新しい時期の擾乱がおこなわれている。W-1区は岩盤まで達し、W-2でも上半部を擾乱している。この土層には近代の瓦が多量に含まれ、炭、灰を含む。第2層は黄褐色土で礫を含み、土師器と瓦の成片も含まれている。瓦は西端の瓦溜りのものに類似するものである。第3層は礫まじり灰色土で瓦の成片を含んでいる。第4区では鉄釘も検出された。第4層は礫まじり黄色土で濁物は含まれていない。かなり大きな礫を多く含み、北側の高い部分を削平して造成した盛土である。第5層は灰色～黒色土で炭化物を含んでいる。ところによって炭を多量に含んでいる。E-3区は特に著しい。第6層はやや明るい色で淡灰色土を含んでいる。第7層は第5層とはほぼ同様であるが、西方では不明確である。この層の下層にはうすく細砂層が認められる。第8層は淡灰色粘土で、砂粒をあまり含んでいない。5～8層においては須恵器、須恵質土器、土師器、鉄釘を含んでいる。また格子目の施された平瓦の小破片を1片検出している。須恵質土器の完形品も第8層に底部をおいて検出された(第16図④)。第9層は淡灰色粗砂である。西端部の瓦溜り(第11層)は粘土と瓦がほとんどで土を含んでいない。瓦は地山までつづき岩盤上には比較的保存のよい軒平瓦が含まれている。岩盤は西端部で高まり石積がのっている。東へ約2mの平坦部のち傾斜し、約12mの間で東西方向には水平を保っている。E-4区で40cm位高まり東へ続く。さらに東の状況は明らかでない。

トレンチ調査によると石積遺構の東側平坦地は造成によってつくられたことがわかる。最下層部から検出された須恵器、土師器の破片は平安時代末と推定される。石積遺構がつくられた時には平坦地の造成はなされていなかったことがわかる。第4層の造成土の中には多量の瓦を含んでいることから、北側と東側が削平されたと考えられる。当初は石積遺構の東側に深い谷状の地形が存在したもので、後に平坦地が造成されたものである。岩盤上面の遺構の有無については小トレンチでは確認できなかったが、何も存在しなかった可能性が強い。西端の瓦溜りは南北方向につづく。

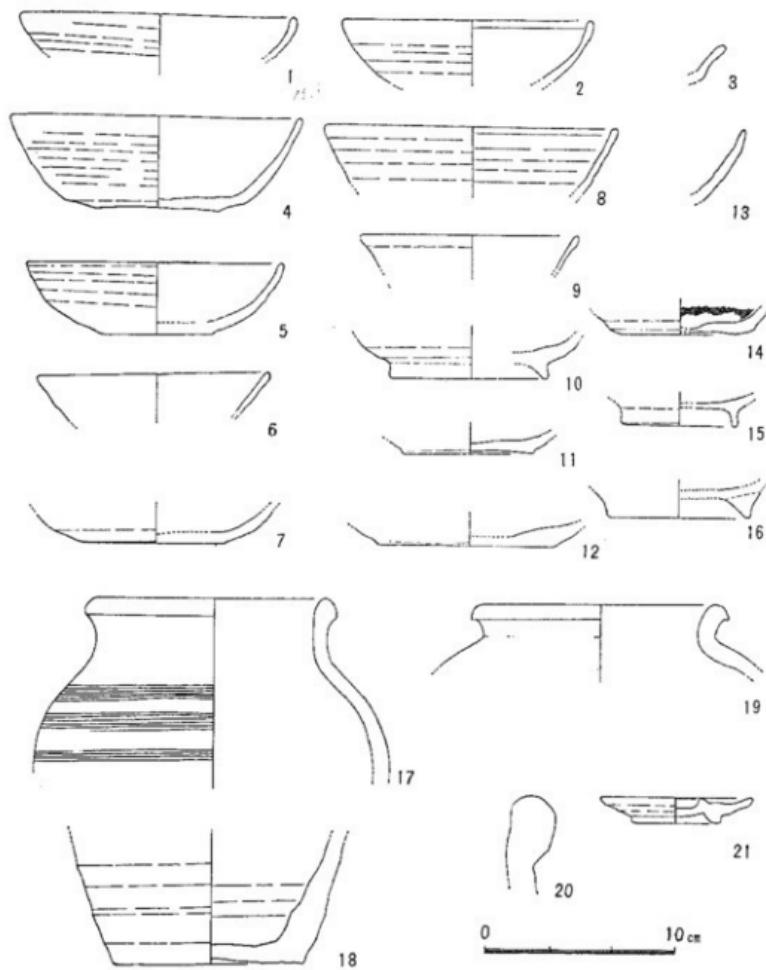
第16図 熊山遺跡出土遺物実測図

須恵器（第16図1～3）

須恵器は3点ある。いずれも器形は杯である。

須恵質土器（第16図4～9）

須恵質土器はE-3区・下層(4, 5), E-4区(6, 7, 9), 他に「縄模様」の周辺 sondage 中に出土したもの(8)がある。3は完形品で口径14.8cm, 器高4.7cm, 色調は灰白色を呈する。4は3と同様の破

片であるがやや小さい。いずれも底部は糸切り底である。他の破片も同様である。

土器（第16図10～16）

器種はほとんど皿形の土器片である。底部は糸切り底と高台付のものがある。口縁部は外開きになっていて、胎土は細かい砂粒を含み、色調は黄褐色を呈する。年代は平安時代～鎌倉時代頃と考えられる。ほかに新しい時期の燈明皿（21）がある。

機前焼（第16図17～20）

石積遺構の周辺部の除草作業中に採集されたものである。特に古いものはみられないようである。器形には壺、すり鉢などがみられる。

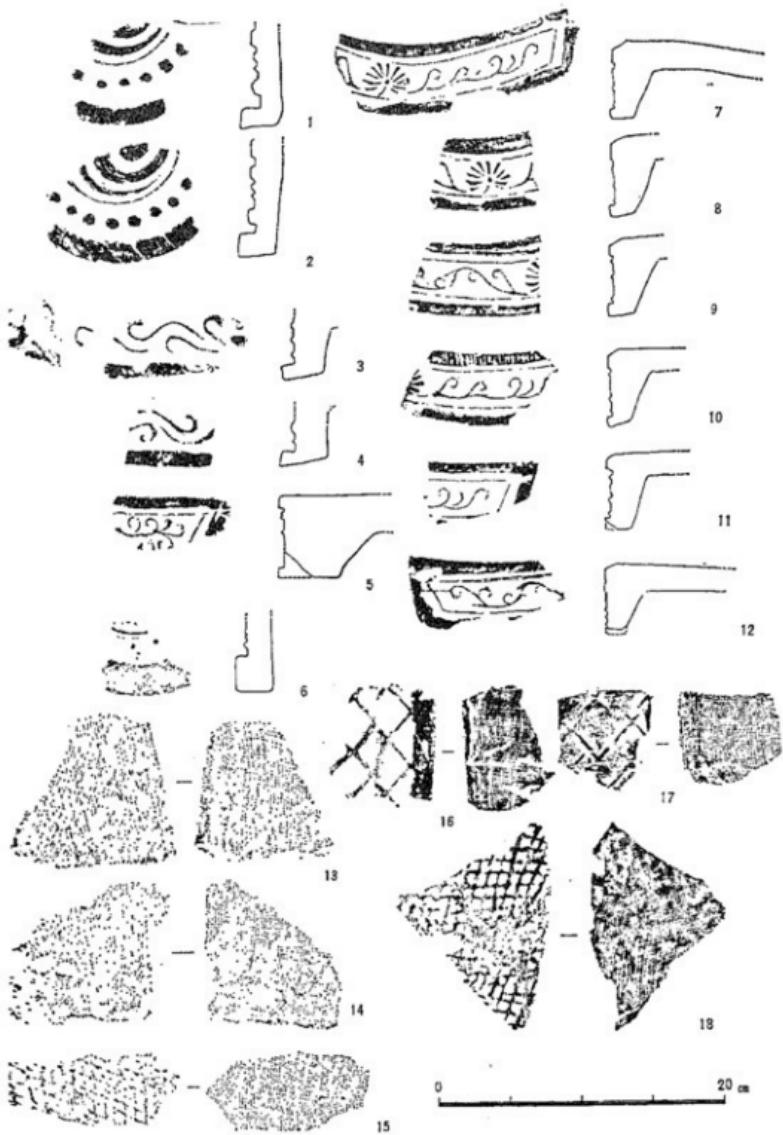
第17圖 熊山遺跡出土瓦實測圖

平 瓦 (第17図13~17)

出土した瓦の大部分が平瓦である。表面にはいずれも布目痕が残り、裏面は大部分が格子文の叩目が施されている。(15~17)。W区の瓦畠り中には含まれていないが、S-5区第12層中で検出したもの(13, 14)には絞目が施されている。

以上の様相からみて、大きく2種類がみられる。彫りの深いもの(1~4)と彫りの浅いもの(5~12)があるが、前者は鎌倉時代以前、後者は鎌倉時代後半~南北朝初期と考えられる。S-5区第12層で検出された平瓦は瓦畠りの瓦に先行するが詳しい年代はわからない。

検出されたものはわずか数個の小破片である。完形のものはないが、いずれも巴文である。巴は著しく尾の長い形である。1、2は彫りが深く、6は彫りが浅い。

石積遺構の東側の瓦溜りから検出されているが、完形のものはない。彫りの深いもの（3、4）と浅いものの（5、7～12）がある。前者は中央部ははっきりしないが唐草文を配している。後者は中央に菊様の文様を配し、左右に細い唐草文を配している。軒部分を欠失しているが、平瓦部分を残すもの（第18図）で大きさを測ると長さ40cm、巾27～30cm厚さ3cmである。

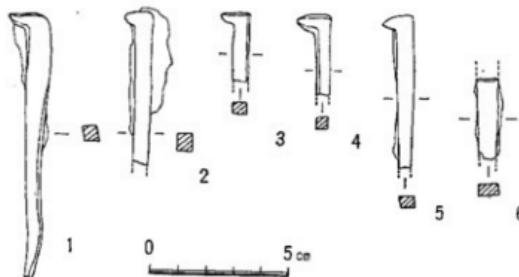
第19図 鉄釘実測図

調査区域中で角釘が出土している。小破片は除いたが、E-3区灰色土層中で3本(4~6) E-4区第5層で1本(3) W-2区瓦層中で1本(2)、「鐘楼跡」周辺の清掃中に1本出土している。いずれも角釘で頭部を一方に折り曲げている。

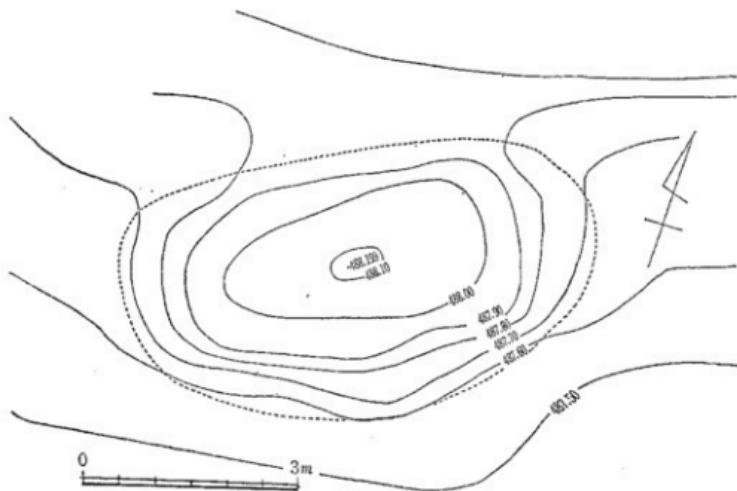
第20図 填状遺構実測図

史跡地内の草刈り作業によって石積遺構の東側平坦地北端に土盛りが確認された。そのため、除草を完全に行い、写真撮影と10cmコンターで平面実測を実施した。形態はやや梢円形を呈し、低いマウンドである。周辺部は北がやや高くなり、その他は南に向かってゆるやかに傾斜している。規模は長径 6.5m、短径 3.6m、高さ 0.6mである。表面観察では時代も遺構も不明だが、縄文か墳墓などが想定される。

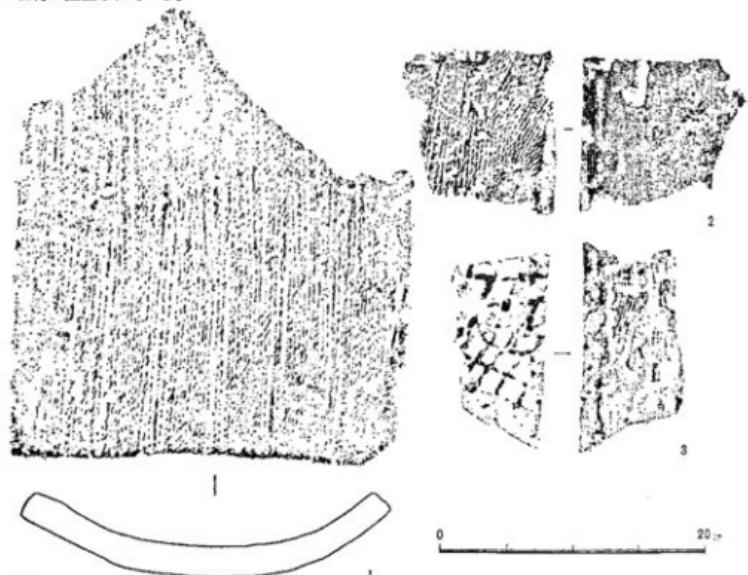
第23図 K地区寺院跡出土瓦

前記三角点の南東緩斜面に布目瓦(奈良末か)・須恵器・土師器の破片が散乱し、もとの礎石かと思われる石が散見される。

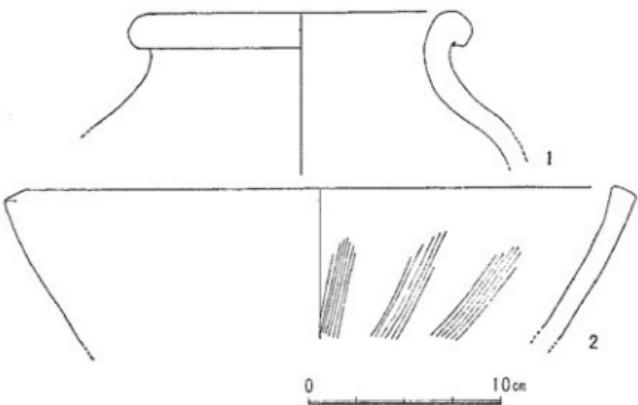
第24図 千軒明人山(O₂)出土備前焼夷調図

中心よりやや下と、石群から谷側へ数m降りた地点とで、古墳前焼(鎌倉期か)スリバチ片とツボ(カメ?)片各1を採集した。

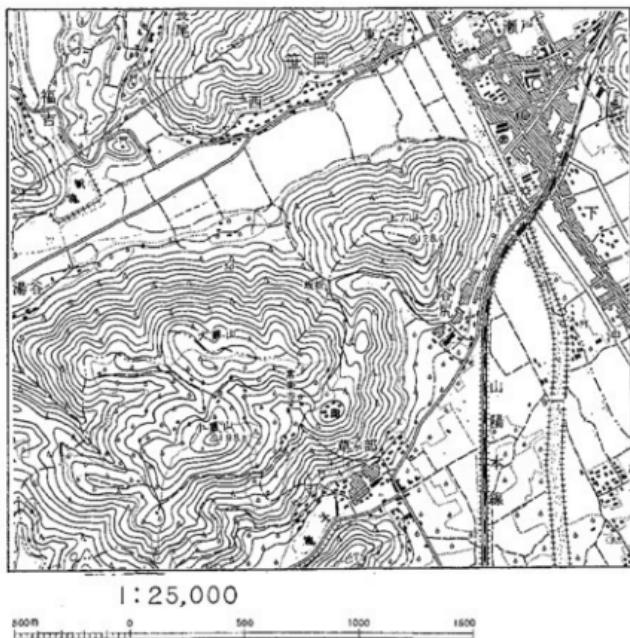
第25図 大廻山地区石積分布地

この大廻山が南東へ張り出した尾根、つまり草ヶ部部落の北側の、標高約140mの丘上に、もと3段を思わせる石積みがある。地元の旧家・井上家の所蔵する江戸時代の古地図に、経塚と記されているものであり、荒木誠一が「改修赤磐郡誌」にも略記しているところである。熊山山塊の石積遺構にくらべ、石材のほか土の量がかなり多いようである。かなり石材を失い、また転落しているものも多いので、原形復元は困難ではあるが、3段の各一边の長さを推定すると、下から10m、6m、4mとなる。

なだらかなこの小丘上には、これ以外にも石積の崩壊と考えられる壊状の石群5が存在しており、落葉・腐植におおわれている。この丘からは東方熊山山塊を望見することができる。

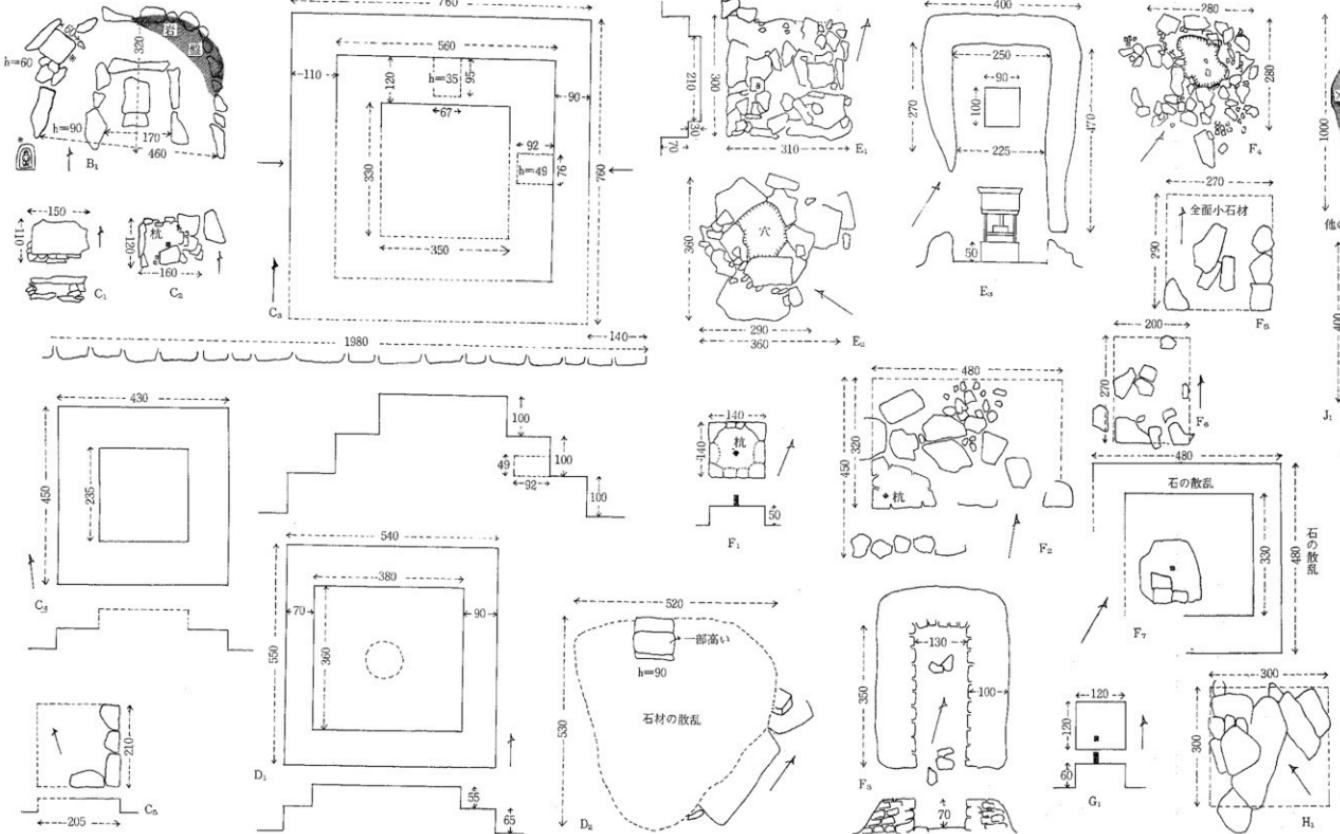
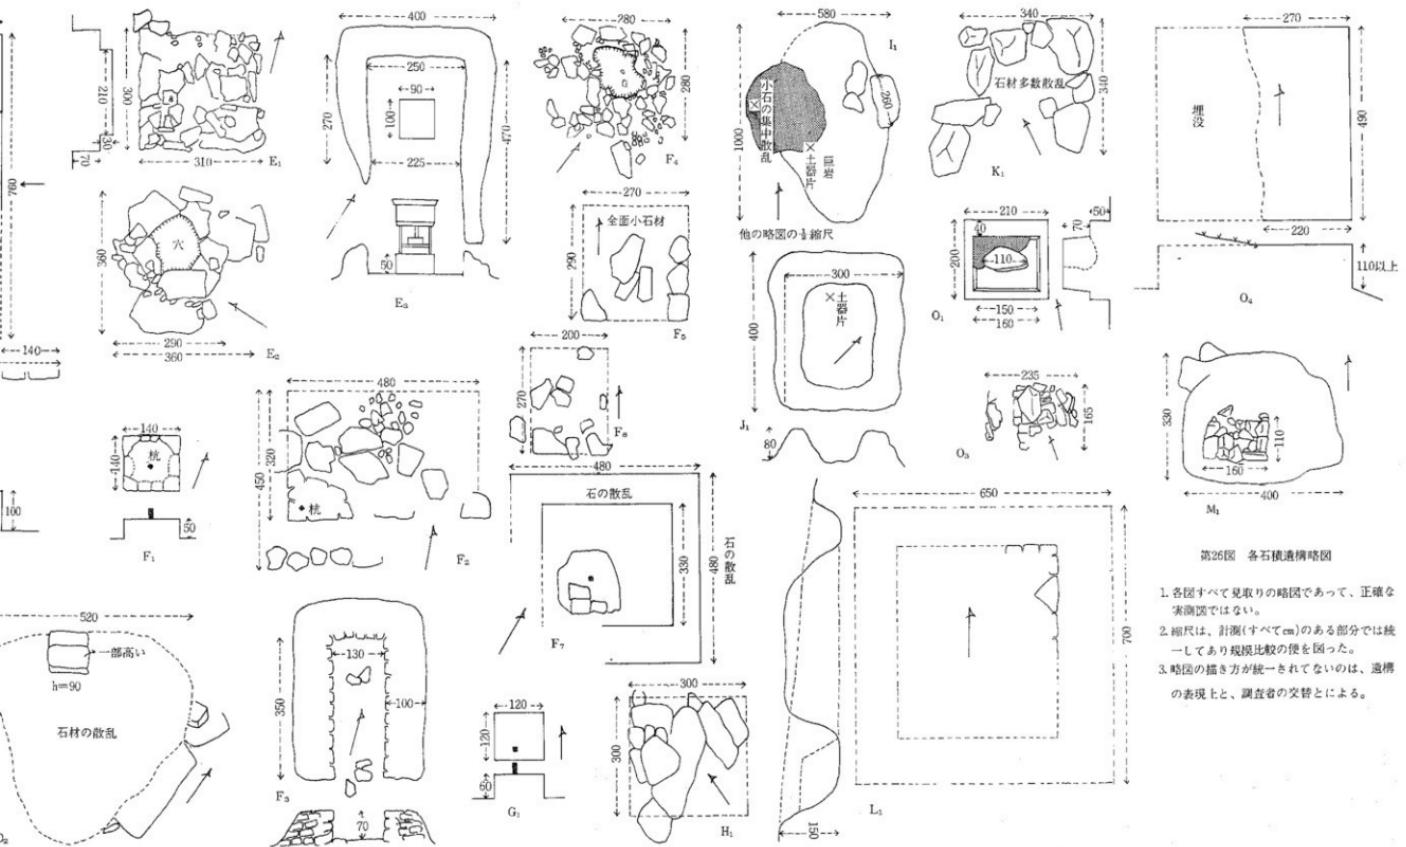
第26図 各石積遺構略図

- 各図すべて見取りの略図であって、正確な実測図ではない。
- 縮尺は、計画(すべてcm)のある部分では統一してあり規模比較の便を図った。
- 略図の書き方が統一されてないのは、造構の表現上と、調査者の交替による。

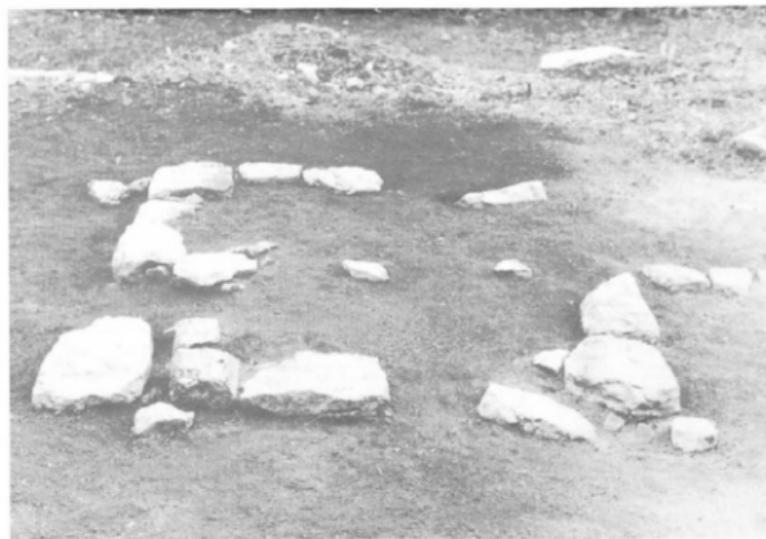
(1) 鐘楼跡石列

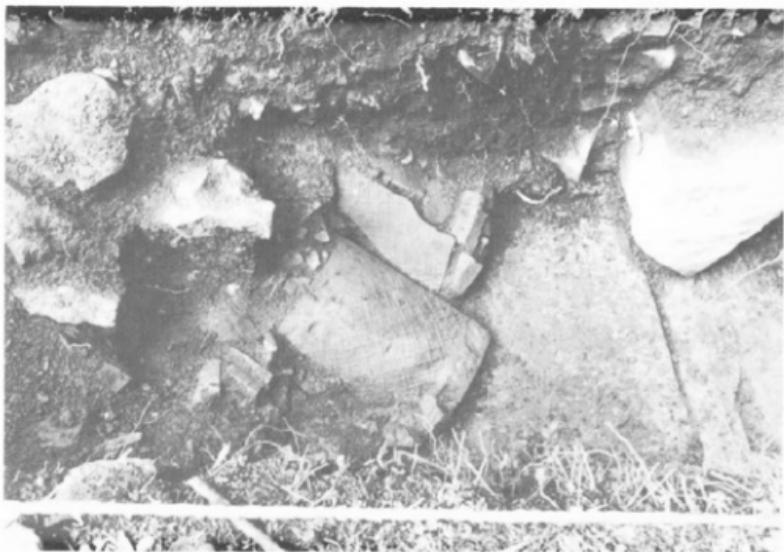
(1) A トレンチ W-2 区・平瓦出土状況

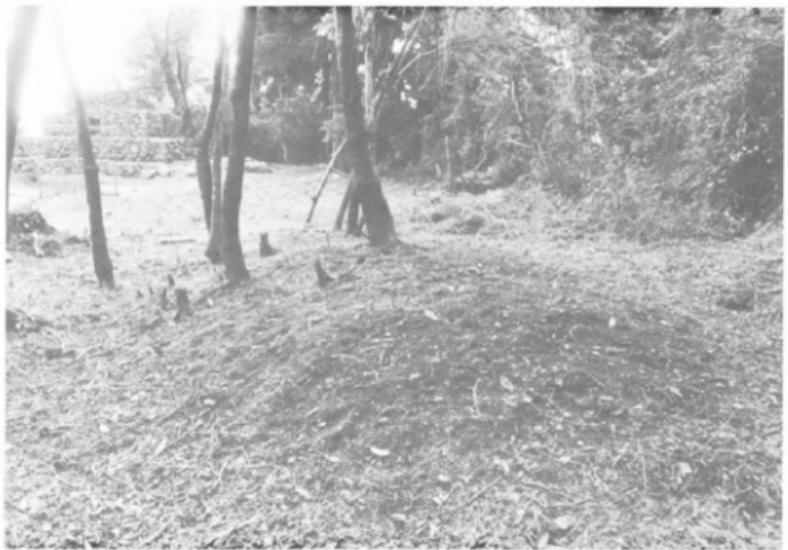
(2) 史跡内 塗状造構

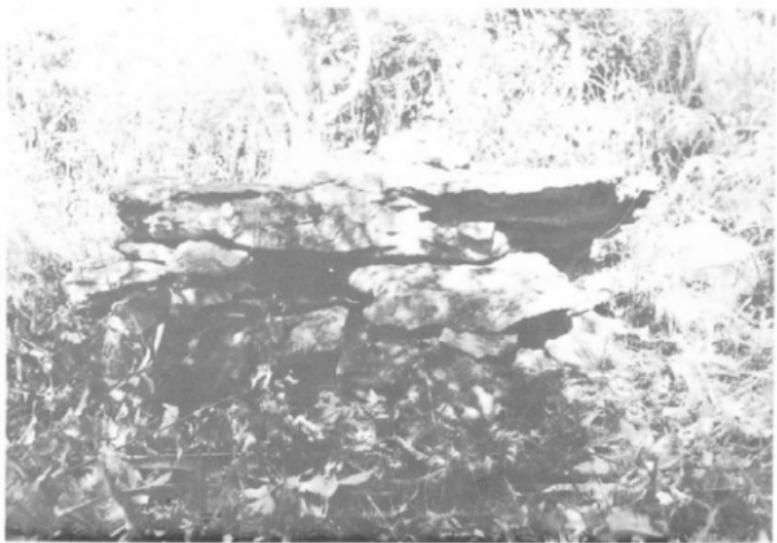
千錦岩から南山崖頂上へ登る中間やや下寄りの斜面、雜木林に立地する大規模な3段石積遺構。第1段の兩つまり谷側には、高さ1.5mくらいの石垣を東西20m近く築き、土留あるいは基壇の役を負わせているようである。流紋岩質の石材は比較的大きく、板石もあるが不整形のものが多い。2段目には窓を設け、北面と東面のものが遺存している。この3段石積遺構は、規模・形式とも山上のA1(国指定)とはほとんど同様であるが、戦後空襲によりいちじるしく破壊されてしまった。蓋石に使用されていたと思われる、大きな板石も残存している。

(2) 南山崖 1 号石積造構 (C₁)

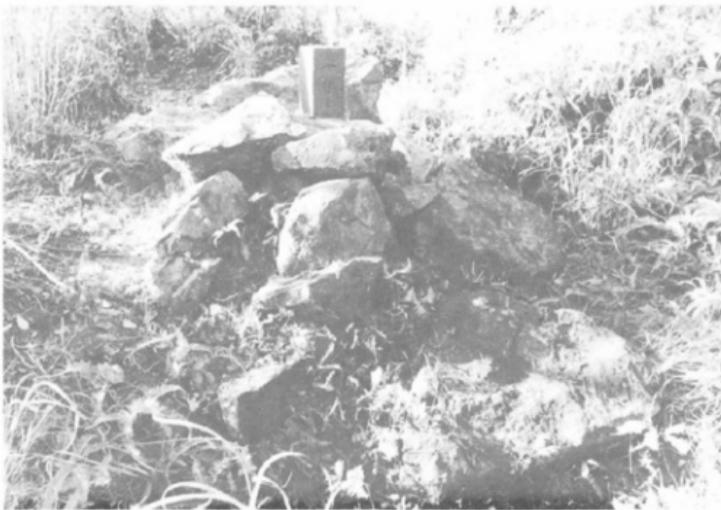
南山崖頂上の平坦な雜木林中に立地する。いちじるしく破壊されているが、2段がほぼ確認できる。第1段の外側に、基壇かとも思える石材の遺存が認められるが確かでない。長方形のやや大きい石材もあるが、小形のものが多い。中央部には蓋石に使用されていたと思われる大形の石材があり、中央に空洞部を設けていたものと思われる。

(1) 南山崖 2 号石積遺構 (C₂)

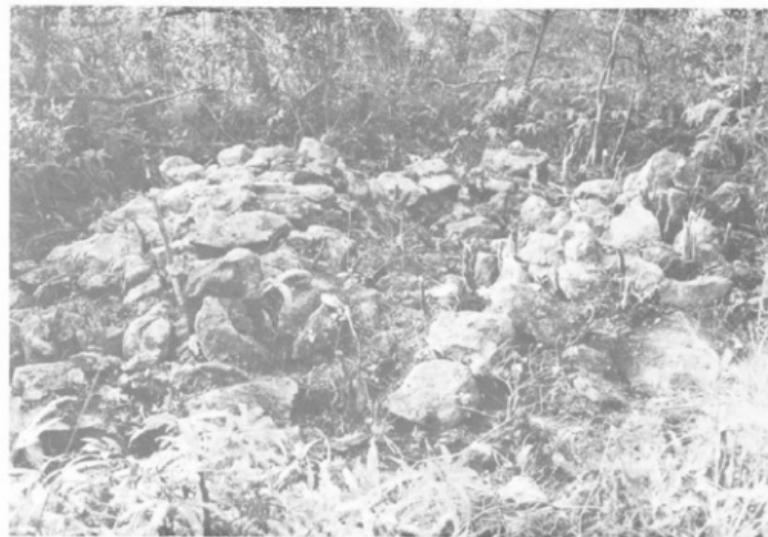
(1) 尺八山1号 (院の墓) 石積遺構 (J₁)

尺八山頂から南西約300m、南へのびる小尾根上に立地。径30~40cmほどの石材が使用されているが、中央部が地山まで空洞？破壊されているため、本来の形状・規模は推定し難い。

空洞？内部に、須恵器・土師器の破片が、地山直上に散乱していた。須恵器は内面にもタタキ目をもち、平安以前と推定できる。土師器は高台のつくものがあり、年代頃は平安後半～鎌倉時代と考えられる。

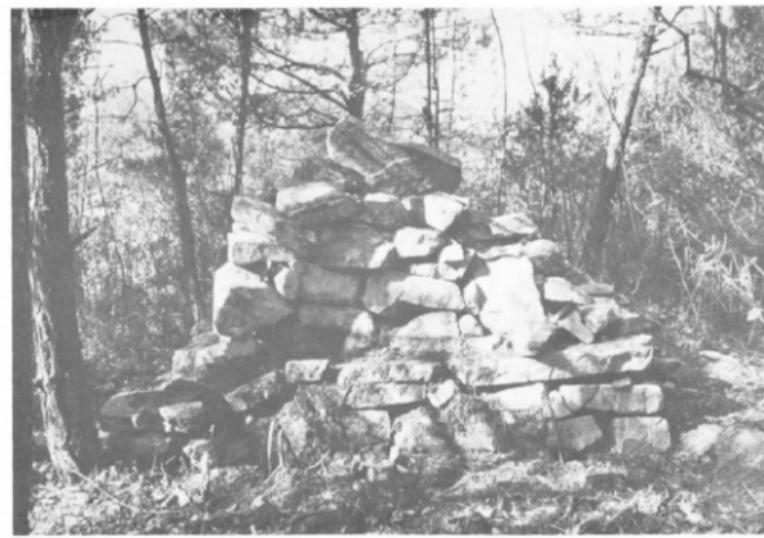
(2) 千枚行人山石積遺構 (O_1)

山陽本線熊山駅の真南約1kmの流尾山から、北に向かって張り出した急峻な一小峰が行人山である。頂上(121.5m)の狭い平坦地に割石をもって2段に積まれている。1段目はやや高く、しかも現状では角錐台に近い。1段目の上面は、三方が幅20cmであるのに北側のみは40cmで、この上に瓦質の小祠破片が遺存していた。

中心部から北西にかけて、2段目が盗掘で破壊され、そこに1枚の大形平石が傾落しているが、蓋石か、3段目代用であったか、祠の台座であったかはわからない。全体として原形そのままでなく、修復または変形を受けているようである。

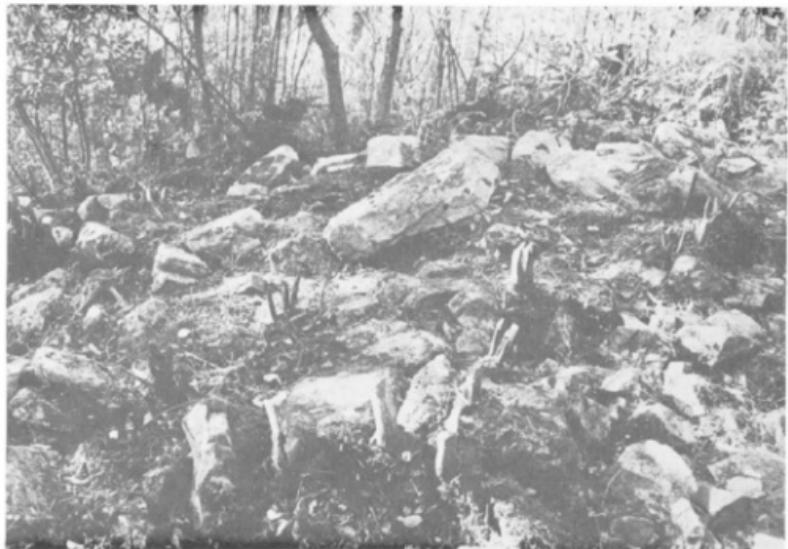
(1) 千躰明人山石積遺構 (O_z)

熊山駅のすぐ東が明人山(153.6m)で、山頂から部落方向へ南西散西に下降し、亀池下の小池に向かう尾根上、標高約75mの緩斜面に立地する。南山崖6号と同様、全面的に破壊しており、ほぼ3m四方内に施設岩質の小石多數が集中して折り重なっている。付近にも石の散在が見られる。

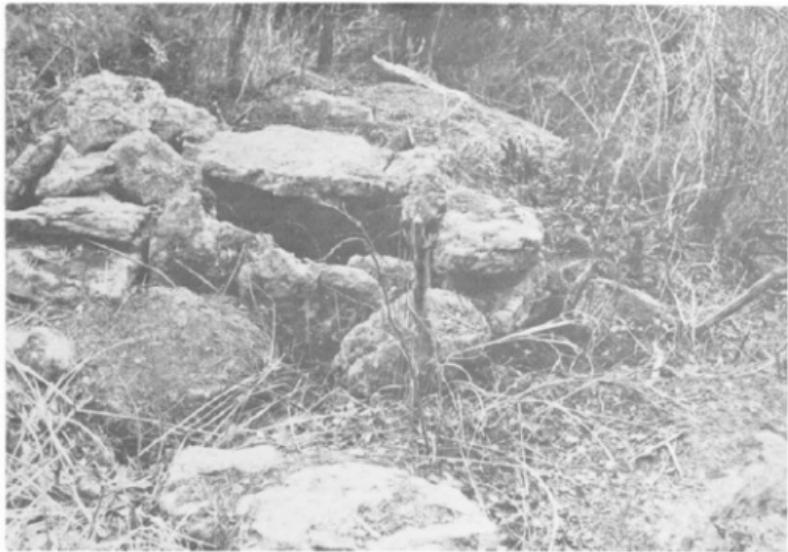
(1) 珠千壇石積遺跡（和気町大中山）

熊山山塊の東麓は、北半が和気町大中山、南半が備前市に属しているが、大中山の東、森瀬池の谷を東北東に登りつめ、吉永町との境界を南へ登りきると 300.8m の三角点がある。そのやや南尾根上に、かつての石積遺構ではなかろうかと思われる石材の残存が現られる。地表すれすれに見える岩盤上に、若干の積み石があり、中央は空洞部を作っていたようである。全体の形状は破壊のため不明であり、付近に石の散乱が現られる。
