# 富山城跡第2次調査報告

昭和44年3月

富山城跡調査団

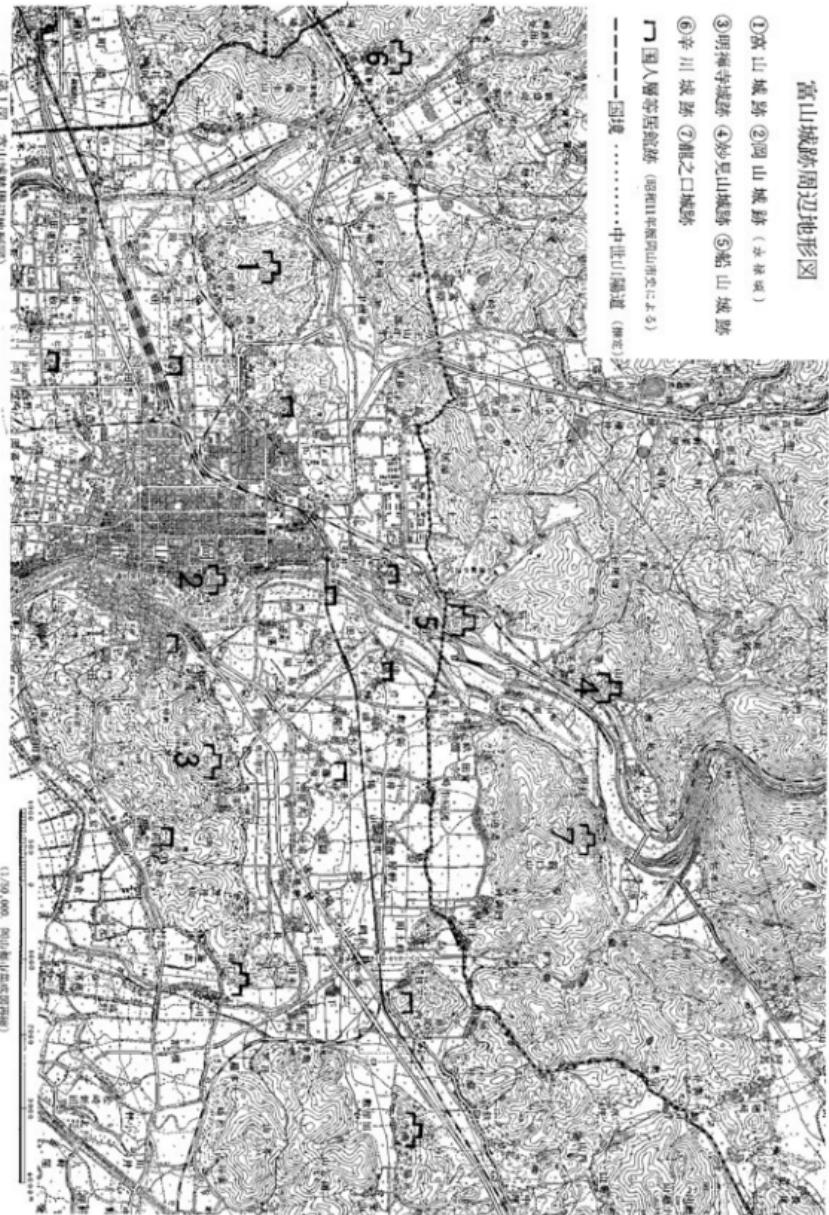
(第1図) 富山城跡周辺地形図

(1/75,000, 富山城跡周辺地形図)

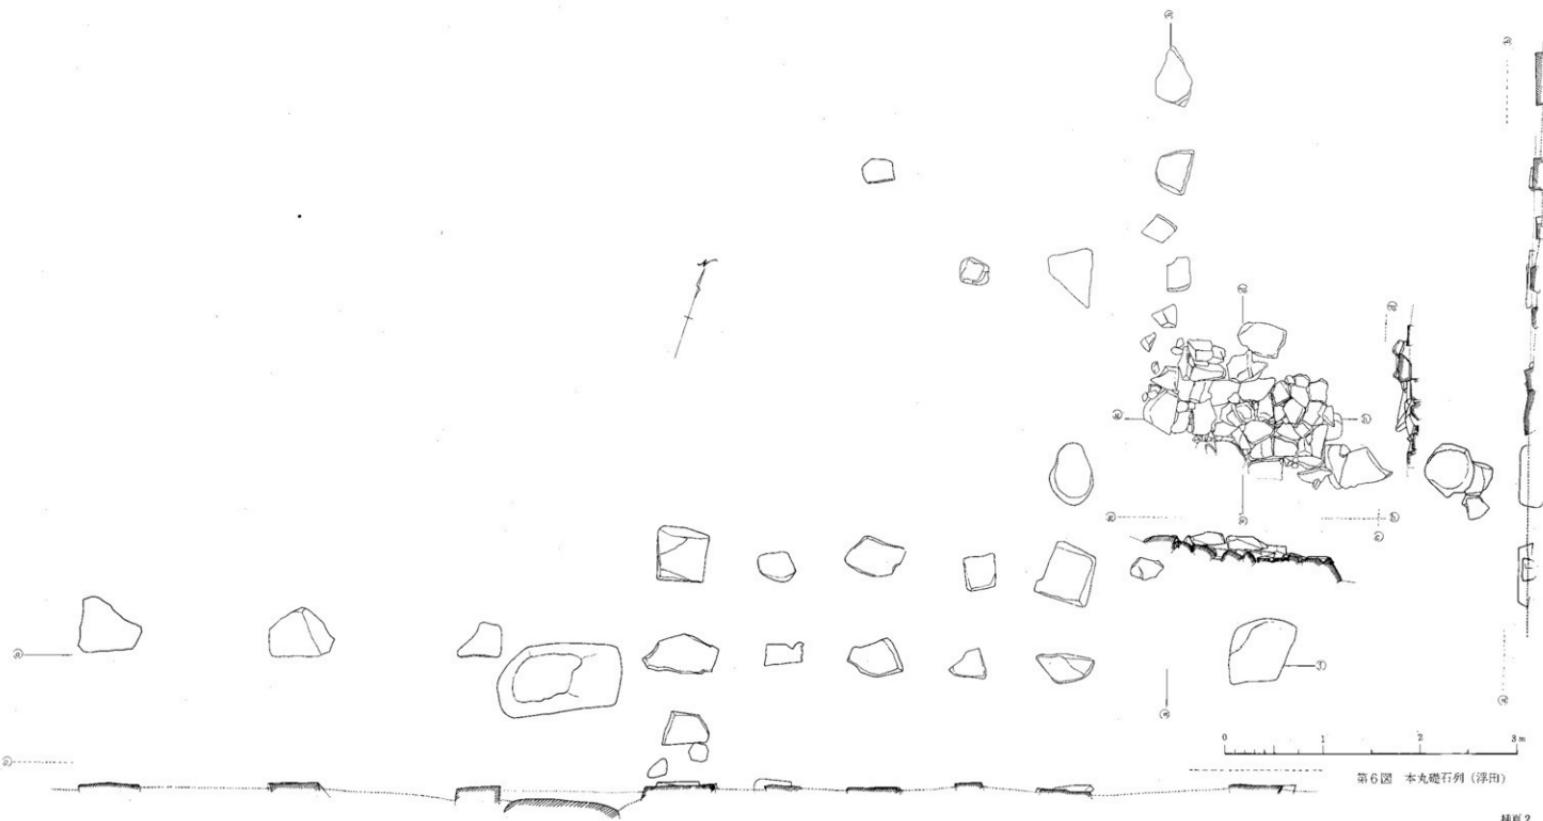
第6図 本丸礎石列（浮田）

礎石列（第6図・図版第2）本丸北半分に集中して残存し、礎石、塙石が交互に並んで直交する礎石列を形成しているが、残存しているのは、東側と南側の東南部だけで西側、北側は破損し、また一部未掘のためその全貌は明らかではない。この礎石列の現状は、礎石中心間で南北約12m、東西約10m（南北方向は中央では約11m）の長さがあり、南側の礎石列は、礎石中心間1m、塙石中心間0.9mの巾で平行に二重に並ぶ。東側も巾1mで礎石、塙石が二重に並ぶが、全体的に内側に大きな礎石があり、外側に塙石的な小さな石が並んでいるが、一部破損があり南側ほど顕著な礎石、塙石列を呈さない。南側の礎石中心間は内外とも2m、塙石中心間は1.9～2.0mで、礎石、塙石中心間は0.9～1mであり、東側の礎石中心間、塙石中心間も2mである。東外側礎石列の南部に接して東へ現状で巾1m、長さ1.5mの踏石状敷石があり、その両端（特に南側がよく残存している）に礎石、塙石が礎石列の東西方向にのっつて0.9～1m間隔で並んでいる。全体的に礎石列南北方向は、現在の磁北に対しても約20度西に振っている。この礎石列の南の門近くにも礎石（遊離）が存在しており、門近くにも礎

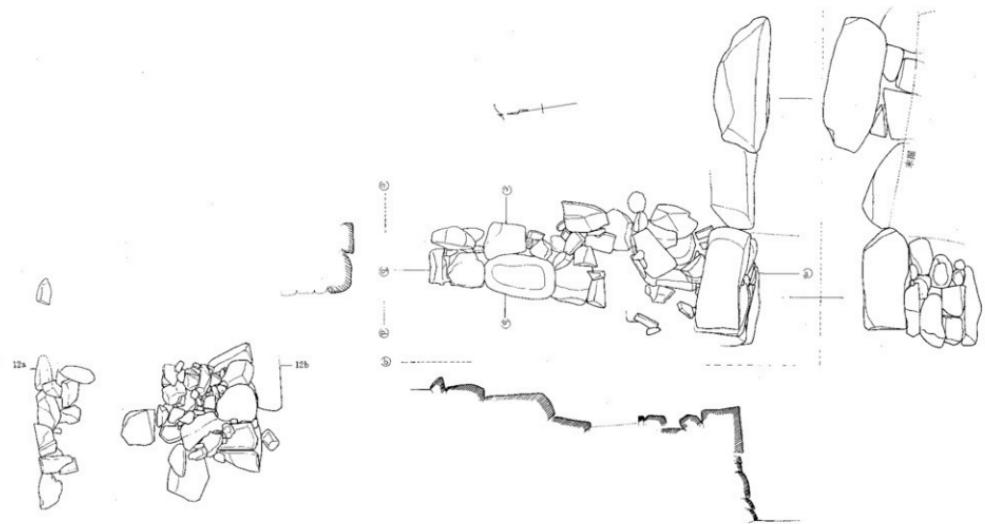
第11図、本丸南石垣、城門実測図。 0 1 2 3

門・本丸南側石垣の中央に巾2.6mの城門の跡があり、この南側の石垣（第11図）は、破壊が著しく現状高1.6mであるが、礎石や平坦部との対比からみて本丸北下石垣と同じく約2.5m程の高さであったと推定される。石垣の城門は、両側が内に曲り樹形を形成する。東側の内に曲った石垣は、若干東に振り南側の石垣より一段低く、北にゆるやかに斜上し、その長さは約3mで高さは当時の地表から約0.5mである。門の石垣入口から約5m奥に樹形の突當にあたる所に基礎状の石積があり、この石積は小口積で南北両外面に面を取り巾約2.3mで長さは破損のためはっきりしないが現状で1.5mである。この石積の西端と門の石垣西側東端の間は粘土、砂、山土、花崗岩バイランの互層で造成された版築によって固めら

れている。以上からみて門及びその内側の樹形は、若干東に歪んだ形で西側は土塀（又は土居）、北奥は西土塀に続く基礎状石積とその上の土塀（又は塗籠壁）、東側は石垣とその上の土塀で仕切られ、本丸に至る間隙は、東の仕切北端と北奥仕切東端との間1.8mである。本丸正面の城門は、大手曲輪から門を通り樹形で東に直角に曲げられて本丸に至るようにしてあり、まさに直撃を防ぐ門の構造がなされている。

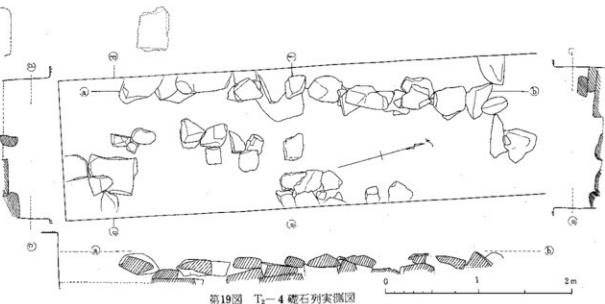
第19図 T<sub>2</sub>-4 磷石列実測図

礎石・礎石が発見されたのは、 $T_2-4$  (第19図)・ $T_2-5$  南・ $T_2-5$  中・ $T_2-4$  西・ $T_2-E_4$ ・ $T_2-W_4$ で、個々の礎石の大きさは本丸のものと同じで一辺約50cm程の直方体の割石であるが、その配列、配置は $T_2-4$ ・ $T_2-5$ 附近の切断、破壊が著しいため調査確認することは不可能であった。 $T_2-4$ で発見された礎石の中心間は1.8m、1m、礎石塚石間は0.9mの間隔で、礎石の一部には大きめの自然割れ石のやや乱れた列石状石積がともなうものもある。この石積は礎石との関係から塗籠壁の基礎部であった可能性もある。

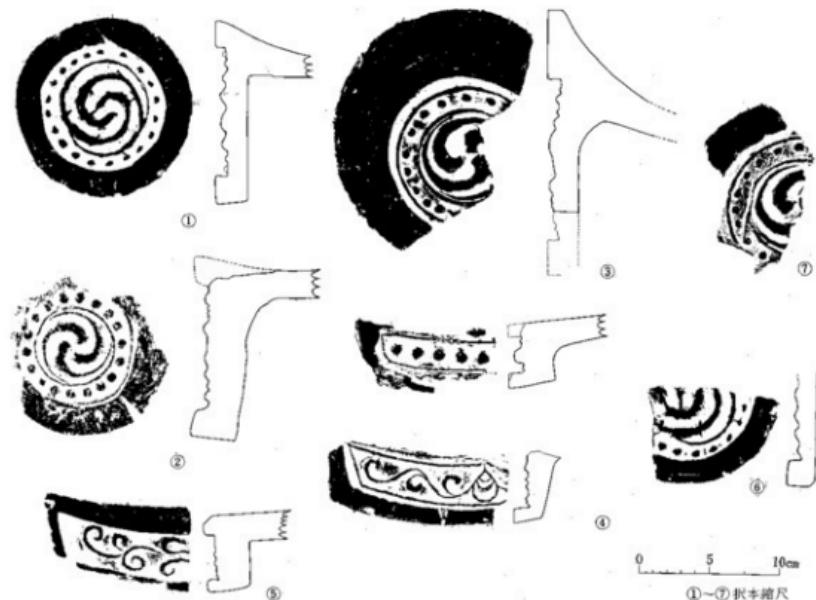
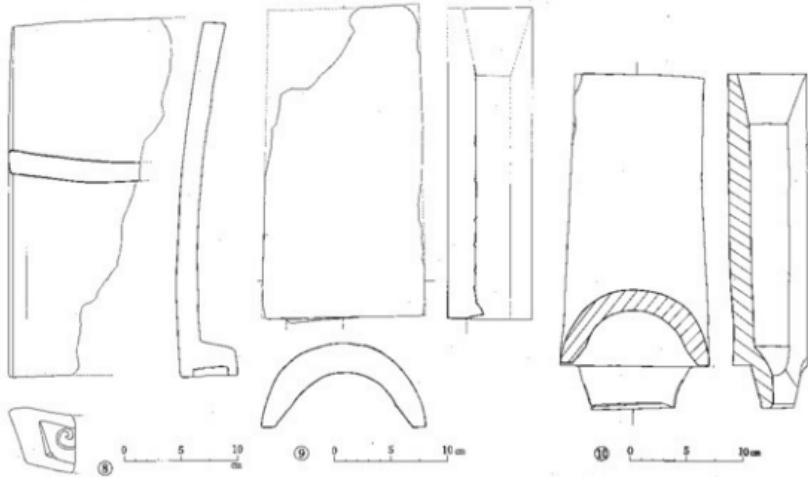
第32図、瓦拓本、実測図（浮田時代）

- ① 軒丸瓦 (T<sub>2</sub>-E<sub>5</sub>)
- ② 軒丸瓦 (本丸)
- ③ 稚児棟鳥食瓦
- ④ 軒平瓦 (大手池)
- ⑤ 軒平瓦 (T<sub>1</sub>-2南)
- ⑥, ⑦ 軒丸瓦 (T<sub>1</sub>-E<sub>4</sub>)
- ⑧ 軒平瓦 (T<sub>1</sub>-E<sub>4</sub>)
- ⑨, ⑩ 丸瓦 (大手、池)

軒平瓦、軒丸瓦、平瓦、丸瓦、稚児棟鳥食瓦の5種類の瓦が検出されたが、完形品は存在しなかった。基本的に丸瓦は内側に細かい布目がありその上に擦状痕のあるものもあり、外部は滑らかに整形されている。平瓦は両面整形であるが、上面に細かな布目の残るものもある。丸瓦、平瓦とも焼成は焼きが良く固く縮ったものや、焼が悪くもどり気味のものなどまちまちである。丸瓦の寸法は、長さ30cm(縫ぎ重ね部4cm)、巾13.2~11.5cm、厚さ2cmと、長さ31.5cm(推定、縫ぎ重ね部破損)、巾14.3cm~13.5cm、厚さ2.5cmの二種類がある。平瓦は、巾26cm、厚さ2cm、長さ破損不明で表側上端が2cm程削られている。軒平瓦は長さ31.5cm、厚さ1.8cm、巾不明で、その文様は凸線で縁取った内区に擬宝珠と唐草文様の二種があり、外区は素文線である。唐草文様は、中央に宝珠を描き単茎のものと宝珠がなく複茎のものとの二種が確認された。軒平瓦の正面は擬宝珠が4.6cm、唐草文様が5cmである。軒丸瓦は、全て巴文様であるがが二つ巴と三つ巴の二種がある。二つ巴の瓦は、径13.2cm外縁巾2cmで、内区外周に珠文帯がめぐりその内に巴が配され、前面の厚さは外縁部で2~2.3cmと薄い。全体的に造りは小形で焼成もあり良くない。二つ巴の巴には水中動物の手足を表現したような小さなどび出しがあり、巴自体が水中動物を表現しているのかも知れない。三つ巴瓦は、大小二種類検出され、小さい方は前面径13cm、外縁巾2cmで内区の外周に珠文帯がめぐり、中央に巴が配されている。大きい方は前面径16cm(復原)、外縁巾2cmで、内区の外周に凸線による縁取があり、その内に珠文帯がめぐり中央に巴がある。稚児棟鳥食瓦は、前面径18cm(復原)、外縁上部巾5cm、同下部巾2.5cmで、内区の外周に凸線の二重の縁取りがありその内に珠文帯がめぐり、さらにその内に凸線の縁取りがあつて中央に巴がある。

以上の瓦を含めて比較的多く瓦が出土した地点は、本丸北石垣列東部、同南部、城門附近、T<sub>2</sub>-4トレンチ、T<sub>3</sub>-E<sub>6</sub>トレンチ、大手曲輪池内、T<sub>3</sub>-1、T<sub>3</sub>-6トレンチであった。。今回の発掘調査の瓦の出土状況の概数は、本丸で石炭箱3箱、大手曲輪で同1.5箱、同池内同1箱、二の丸同1箱であり、丸瓦、平瓦片が圧倒的に多かった。

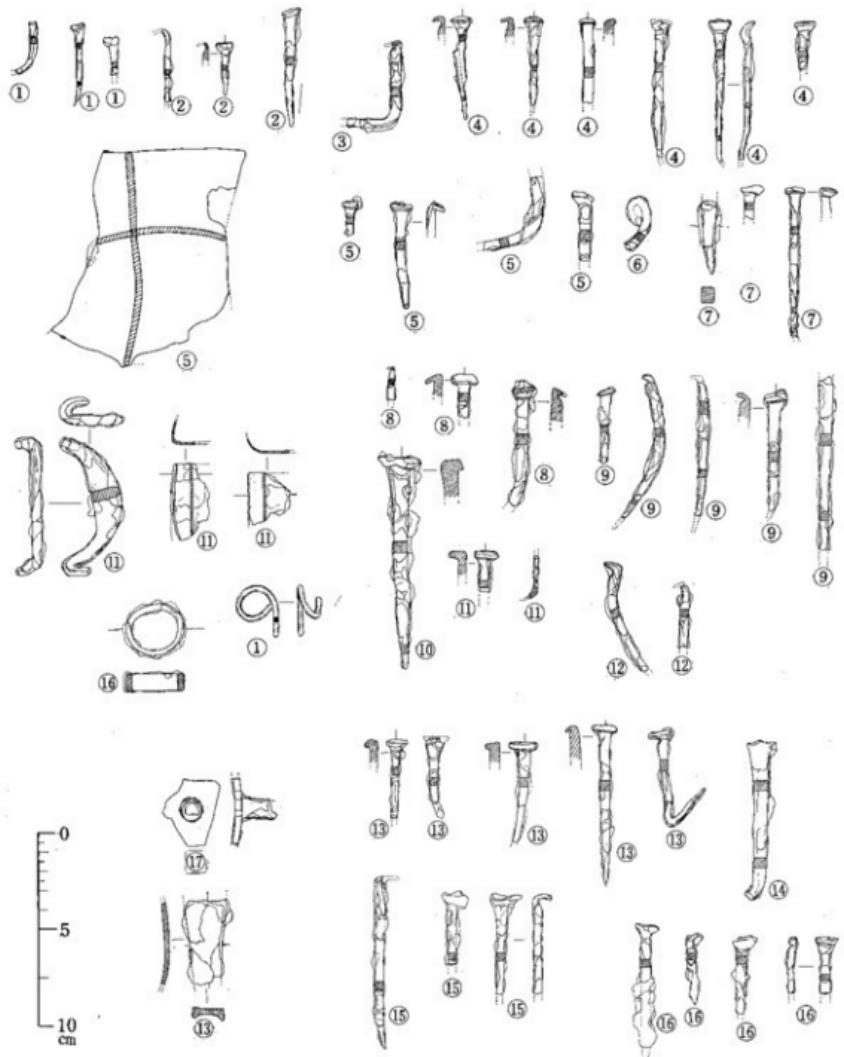
第33図、鉄釘、鉄片実測図一浮出

- ① T<sub>1</sub>-2 南
- ② T<sub>1</sub>-E<sub>4</sub>
- ③ T<sub>1</sub>-E<sub>5</sub>
- ④ T<sub>1</sub>-W<sub>6</sub>
- ⑤ T<sub>2</sub>-O
- ⑥ T<sub>2</sub>-W<sub>6</sub>
- ⑦ T<sub>2</sub>-W<sub>6</sub>
- ⑧ T<sub>2</sub>-4
- ⑨ T<sub>2</sub>-W<sub>6</sub>
- ⑩ T<sub>2</sub>-5
- ⑪ T<sub>2</sub>-7西
- ⑫ T<sub>2</sub>-W<sub>6</sub>
- ⑬ T<sub>2</sub>-N<sub>1</sub>
- ⑭ T<sub>2</sub>-N<sub>2</sub>
- ⑮ T<sub>2</sub>-6
- ⑯ T<sub>2</sub>-S<sub>2</sub>
- ⑰ T<sub>2</sub>-3

引き出し取手、長さ7cm、握手部内1.5cmで両端が細くなりカギ形に曲げられているが、湾曲は歪み一が狭くなっている。

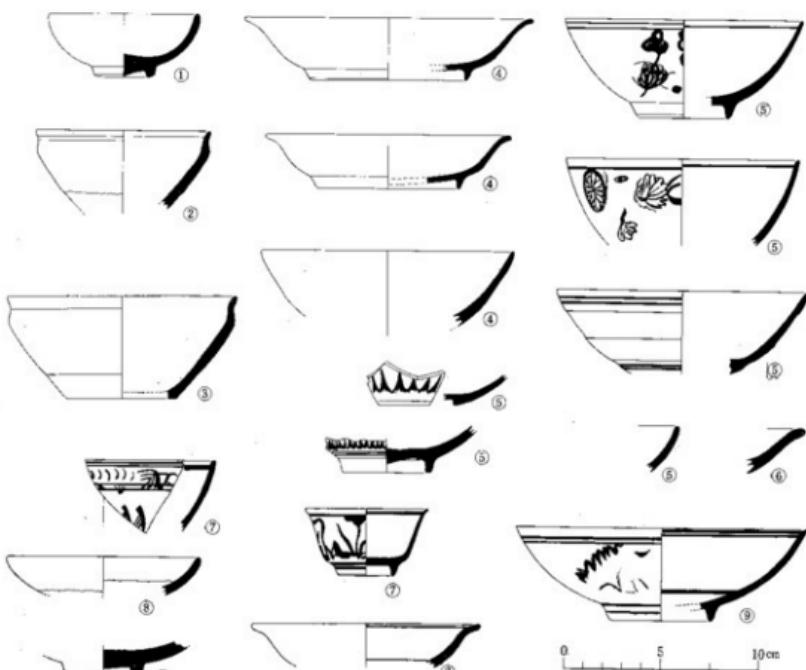
第35図、磁器片実測図（浮田時代）

- ① T<sub>r</sub>-3、白磁
- ② T<sub>i</sub>-2、天目
- ③ T<sub>r</sub>-W<sub>6</sub>、天目
- ④ 大手曲輪、白磁
- ⑤ 同 染付
- ⑥ 同 青磁
- ⑦ 二の丸染付
- ⑧ 同 白磁
- ⑨ T<sub>i</sub>-1 染付

磁器類の出土状況は、全体に平均して散在的に出土し、特に出土地点に特徴はなかったが、本丸の礎石列の東と南の一部に比較的集中して出土し、出土物は全て破片である。全体の出土量は約150片程度であるが、全体的な出土は、本丸、大手曲輪、二の丸の順であった。出土した磁器片は、染付、青磁、白磁、天目、鉄絵等で、大半が明国製と認められるが、鉄絵や白磁、染付等の一部には李朝朝鮮製のものと認められるものも存在した。銘の存在するものは染付茶碗と白磁皿でいずれも染付によるが、判読できるのは茶碗二つで、それは宣徳年造と大明年造である。磁器の器形は、茶器、碗、皿等で、

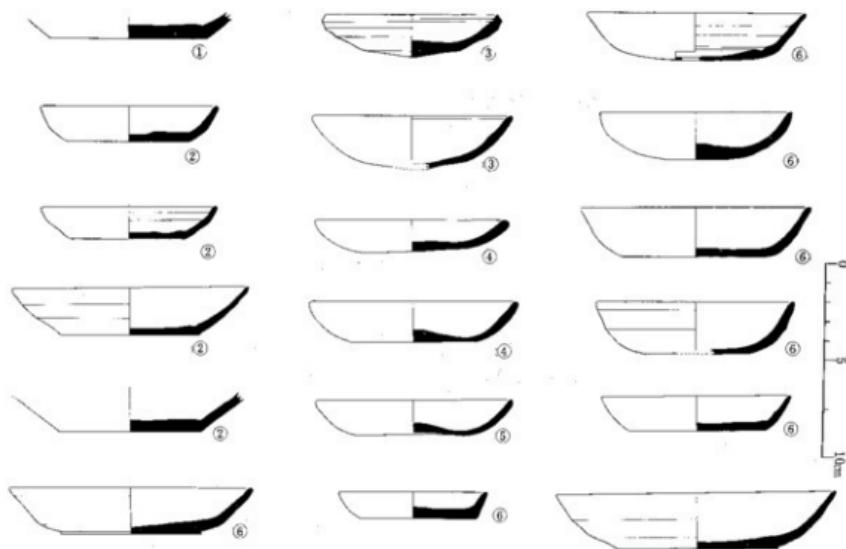
第37図、カワラケ実測図(浮出時代)

① T<sub>1</sub>-E<sub>3</sub>北 ② T<sub>1</sub>-E<sub>3</sub>東 ③ T<sub>1</sub>-E<sub>3</sub> ④ T<sub>2</sub>-W<sub>6</sub> ⑤ T<sub>2</sub>-5 ⑥ T<sub>1</sub>-W<sub>2</sub>・T<sub>2</sub>-W<sub>1</sub>、の間

素焼の浅皿でいわゆる燈明皿的なもので、全体から出土したが特に本丸から多く出土し、なかでも礎石列東側と南側に集中して存在していた。完形品は5個で、あとは破片である。カワラケの出土状態は点在、集中を問わず、投棄された状態のものが多く造構にともなうものはなかった。カワラケの作り、焼成には僅差があり、ロクロを使用せず全面窯仕上のものと、ロクロ使用全面窯仕上で糸切痕のあるものとに大別される。口径は、6.7~7.6cm、9.2~12.5cm、14.5~15.6cmに大別できるが、9.2~12.5cmのものが多くなかも口径10cmのものが特に多かった。カワラケのなかには底部に孔を開けたものがあり、燈明台か、燐台に使用されたと考えられるものも存在した。しかし、カワラケの出土量からみて全てがそれらに使用されたのではなく、大半は日常用器の皿として使用されていたと推定される。出土量は、本丸北部で半箱(果実用平箱)1箱、同南部で約500~600片、大手曲輪200~300片、二の丸100~200片である。

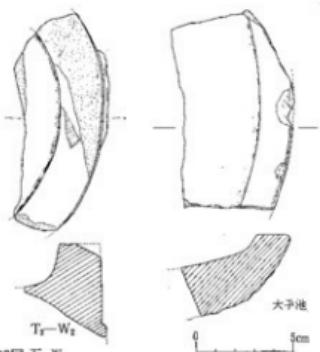
第42図 石皿

石皿（第42図）T1-W2と池内で砂岩製石皿破片が発見された。前者は内径14.8cm、外縁巾1.8cmで内側、縁、外側とも研磨され、破損部分からみて底部は水平で、置いて使用するようになっていたと推定される。後者は、内径29cm、外縁1.7cmで内側、縁は研磨されているが外面から底部は半球状にのみで細かく削られている。

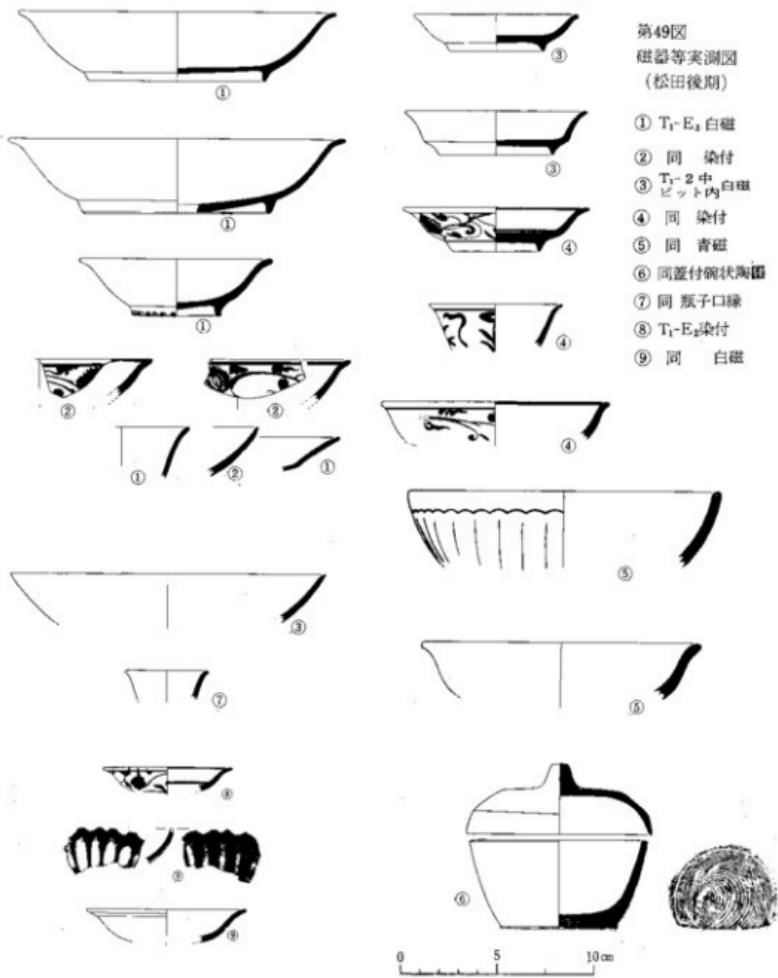
第49図  
磁器等実測図  
(松田後期)

- ① T<sub>1</sub>-E<sub>3</sub> 磁
- ② 同 染付
- ③ T<sub>1</sub>-2 中 ピット内 白磁
- ④ 同 染付
- ⑤ 同 青磁
- ⑥ 同蓋付碗状陶器
- ⑦ 同 瓶子口縁
- ⑧ T<sub>1</sub>-E<sub>3</sub>染付
- ⑨ 同 白磁

磁器類の出土状況は、T<sub>1</sub>-2 中、南、T<sub>1</sub>-E<sub>2</sub>、T<sub>1</sub>-E<sub>3</sub>に集中的に出土する所があり、他の所からも散在し、出土物は全て破片である。T<sub>1</sub>-E<sub>2</sub>では染付とカワラケが共存し、T<sub>1</sub>-2 中北端ではピット内に染付、白磁、青磁、明錢、備前焼、カワラケ等が集中して出土した。全体で出土した磁器は、

染付、白磁、青磁等で、大部分が明国製と認められたが、一部には李朝朝鮮製と認められるものも存在した。白磁皿と白磁破片の底部に染付で銘を入れたものが発見されたが、多分に記号化しているため判読できない。出土物の器形は、茶碗、碗、皿等で、全体的に茶碗、小皿、小碗は染付が多く、皿は白磁、碗は青磁が多い。茶碗は小茶碗で浮田時代のものとほぼ同じ大きさで、皿は径19.4~18.4cm、9.4~10cmの大小二種に、碗は径14.6~16.3cm（青磁）と12cm前後（染付）に大別される。染付の文様は全体に草木を表現したものが多い。磁器片の全体での出土量は約250片で白磁、染付が圧倒的に多い。

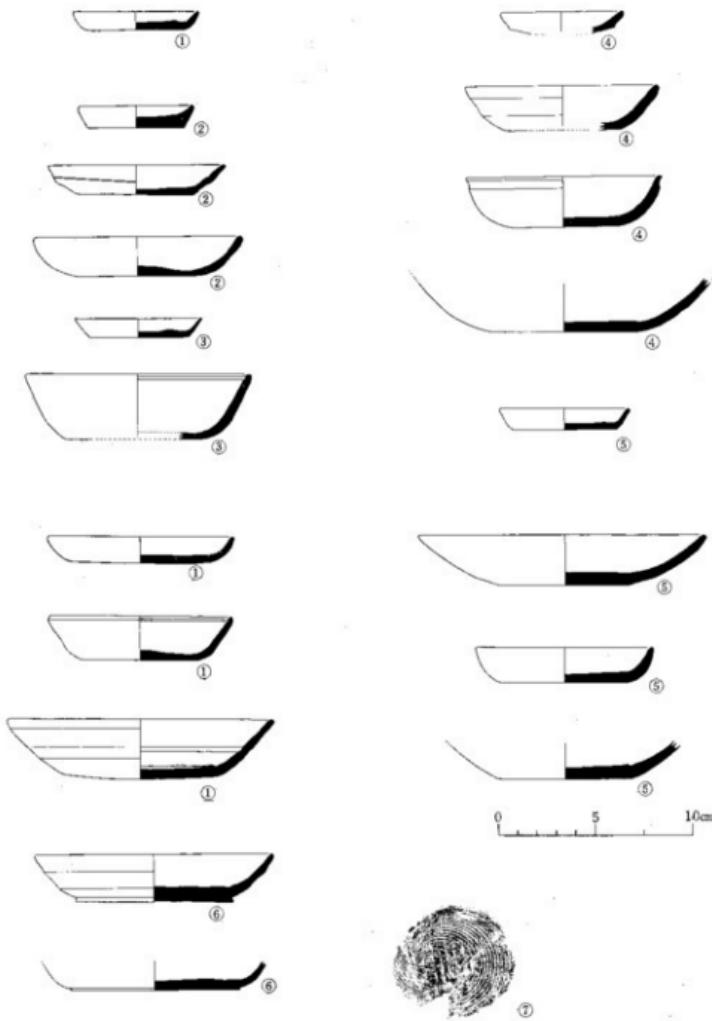
第51図、カワラケ（松田後期）

- ① T<sub>1</sub>-E<sub>3</sub>
- ② T<sub>1</sub>-2 南
- ③ T<sub>1</sub>-E<sub>4</sub>
- ④ T<sub>1</sub>-2 中 ピット内
- ⑤ T<sub>1</sub>-2 中
- ⑥ T<sub>1</sub>-E<sub>3</sub> ピット内
- ⑦ 亲切度

カワラケの出土状況は、点在的な出土地点と一ヶ所に集中的な出土地点に大別され、全体的に本丸北部が出土地の中心である。完形品は3個であとは破片である。 $T_1-E_3$ ではカワラケ破片が一括集中投棄された状態で多量に出土し、同トレンチ内でこの出土状態が三ヶ所で検出され、これらのカワラケ片には二次的な火を受けたものが多く含まれている。カワラケの作りや焼成は個々に個差が認められ、整形は籠仕上によるがロクロを使用し糸切痕の認められるものと、ロクロを使用していないものとに大別される。大きさは、口径6~6.5cm、9.2~10.7cm、14~15cmの小、中、大に分類され、全体的な出土は中のもののが多かった。カワラケの器形は細分すると約6種類に分類できるが、浮田時代のものにも同一形式のものが多く層位的にこれらを時期区分することは不可能である。全体の出土量は、 $T_1-2$ 中で約350片、 $T_1-2$ 南で約60片、 $T_1-E_4$ で約100片、 $T_1-E_3$ で石炭箱1箱であり、特に $T_1-E_3$ に集中をみた。
