史跡 備中松山城跡

本丸復元整備工事報告書

1997.3

岡山県高梁市教育委員会

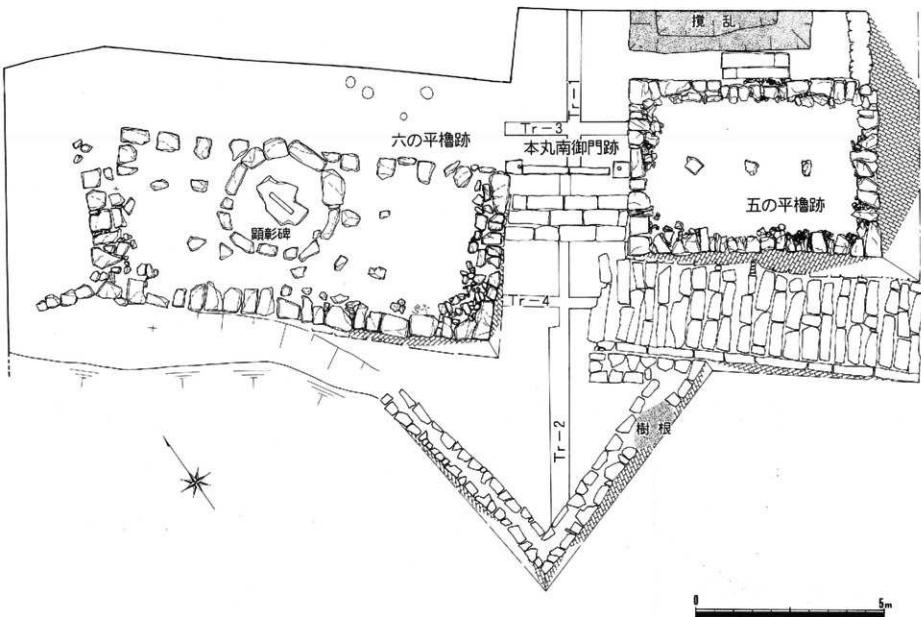
第8図 本丸南御門調査区遺構平面図 ($S = 1 / 100$)

詳細は発掘調査報告書を参照されたいが、本項では本丸南御門地区発掘調査のうち、今回の復元で根拠とした五の平櫓跡、六の平櫓跡、本丸南御門及び土塀跡についての遺構概要を記す。

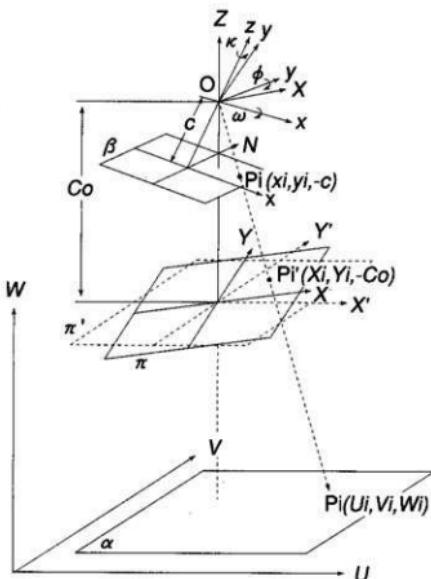
図11 座標系と投影関係

正射写真的作り方は次のとおりである。図2において、被写体面 α を点Oにおいて投影したときにカメラが3つの直交軸の回りに κ 、 ϕ 、 ω だけ回転していたために、「写真は面 β の位置にあった」とする。回転角 ϕ と ω とを正しく与えて任意の距離 C_0 の面 π に写真を投影すれば寸法が不明、かつ全体の x 回転も解らないけれども、形だけは被写体面上のものと合うことになる。

被写体が建物であって、利用した線は柱や梁であるから、それらの線が鉛直または水平であることより回転角 κ が容易に解く。

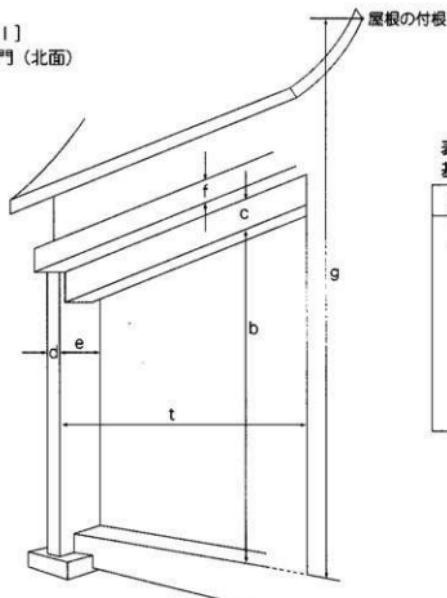
[A I]
南御門（北面）

表14 門の内側の幅 $t = 2576\text{mm}$ を基準としたときの各部寸法 [mm]

記号	写真測定	設計案
t	2576	2576
b	1822	2060
d	241	(288)
e	108	(152)
c	140	(197)
f	93	130
g	2589	約3060

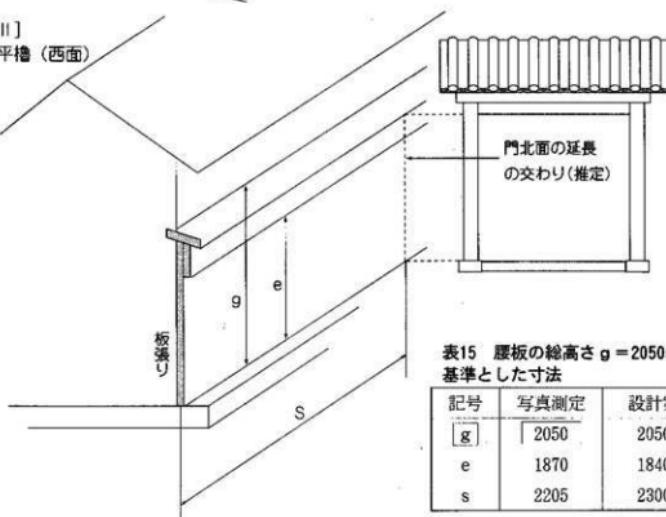
[A II]
五の平櫓（西面）

表15 腰板の総高さ $g = 2050\text{mm}$ を基準とした寸法

記号	写真測定	設計案
g	2050	2050
e	1870	1840
s	2205	2300

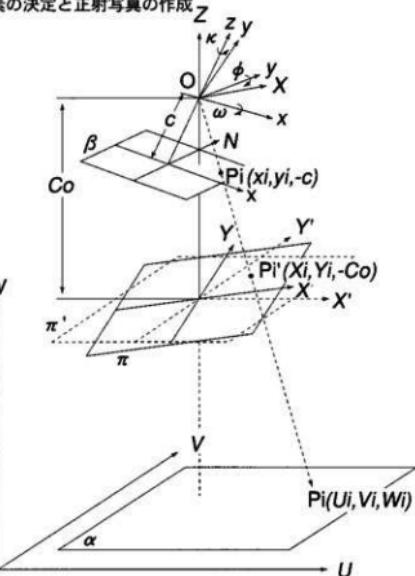
附図1 座標系と投影関係

一枚の写真について、もし内部および外部標定要素が既知であって、かつ被写体が平面であれば次のようにして、像 β から被写体 α を再現することができる。

まず、写真 β を ω, ϕ の順に回転を戻し、任意の距離 c の面 π に投影する。この面はもとの被写体面 α と平行な平面であるから、面 π と α との上にある图形は相似となる。ただし、面上の線の向きは一致していないし、寸法比も未知である。この場合に、写真に関する座標(x, y, -c)と π 面の座標(X, Y, Z)との関係は次のとおりである。

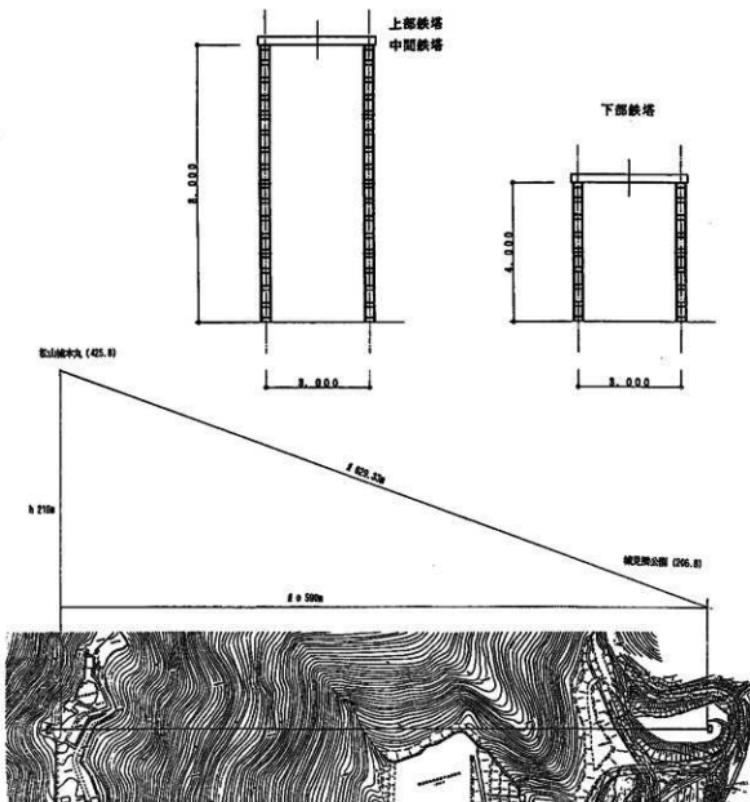
第20図 ケーブルクレーン模式図

b. ホイスティングキャレジ	$P_2 = 150.0$
c. 卷上索重量	$P_3 = 18.2$
d. 横行索重量	$P_4 = 164.88$
e. 卷上用エンジン ドレス索重量	$P_5 = 114.54$
	$P = 947.62\text{kg}$

但し P_1 = フック、玉掛け用ワイヤーロープ等の吊具の重量を含む
