史跡両宮山古墳  
中堤保存工事報告書

2008年

岡山県赤磐市教育委員会

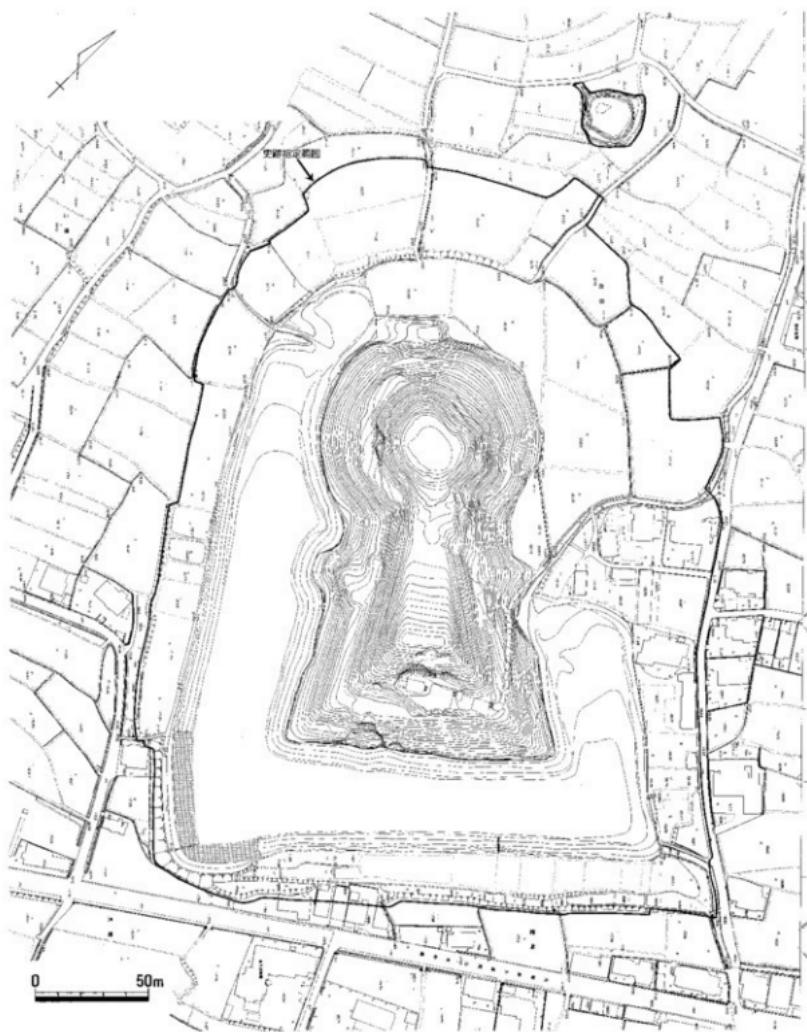
図6 両宮山古墳 1:2000

**中堤の規模** 中堤は前方部前面で基底幅27m、中堤外側の水田面からの高さ3.7m、墳丘測量時の池水面からの高さ1mを測る。前方部前面中堤外側には上面から1.3m低い位置に幅4m前後の平坦部があ

り細長い畠となるが、1980（昭和55）年の断面調査によってこの段よりも上方は池の容量を増すために後世に追加された盛土であり、それ以下の外側水田面からの高さ2.4mの部分が本来の規模であったことが明らかになっている。

北東部は上面幅20mを測る。東隣では外側の田面よりも1.9m前後の高さを示すが北西に行くにしたがって段差は小さくなり、北東くびれ部前面付近で高さの差はなくなる。南西部もそれと同様で、上面幅20m、基底幅25mを測る。南隣角近くでは外側の水田からの高さ3.6mを測るが、後円部南西部前面付近で外側の水田と等しい高さとなる。

後円部後端側中堤上面の高さは23.51m、前方部前面中堤の現高さ21.55m、本来の高さとみられる中堤中段の高さは20.38mであり、中堤は前方部前面にむかって大きく下降する。なお、くびれ部付近の横断では北東が21.45m、南西が22.30mであり、北東に若干下降している。

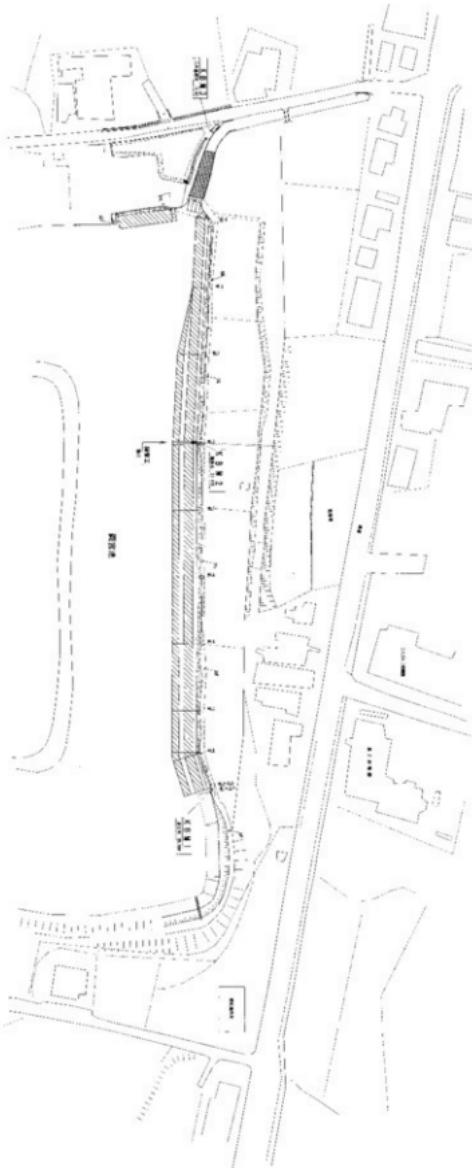
図7 保存工事平面図 前方部前面 1:1500

国庫補助事業（平成18年度国宝重要文化財等保存整備費補助金）の適用を受けて保存工事に着手した。中堤の内濠側斜面のうち前方部前面の170mについて保存工事を実施したほか、余水吐の北東側16mの区間にについても保存工事を実施し、洗掘がすすむ余水吐の前面についてはフトン籠を設置した。

工事は前方部前面中央に外側から内濠にむかう仮設道を設置して工事資材や機械の搬入を行い、北東端から西にむかって工事を進めていき工事終了後仮設道は撤去した。なお、施工区间内に橋が所在しており、護岸の勾配と整合するよう、かさ上げを行った。

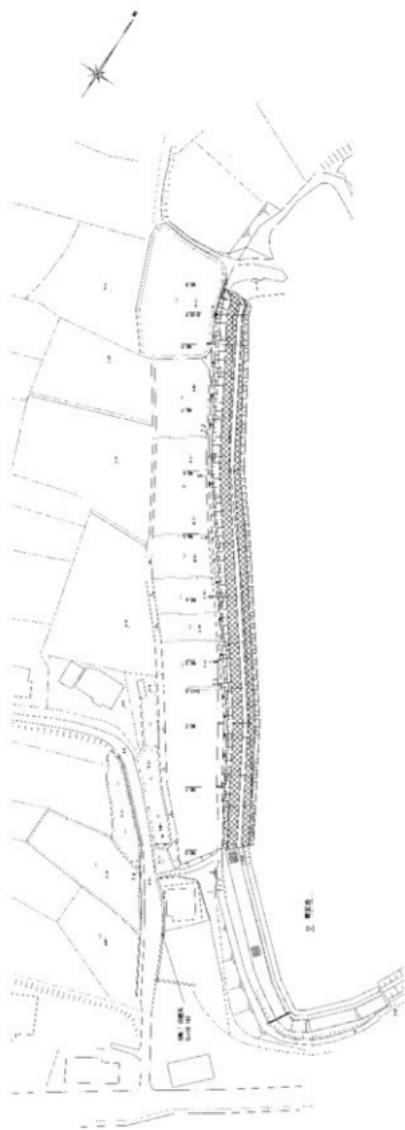
図8 保存工事平面図 南西側面 1:1500

前年度に引き続いて国庫補助事業として保存工事を実施した。施工箇所は南北側面側の延長170mである。仮設道は中堤外側の道路との関係で工事域の南端に達するように設置し、北西端から順に工事を進めていった。前年と同様に工事実施設計業務委託を行った。

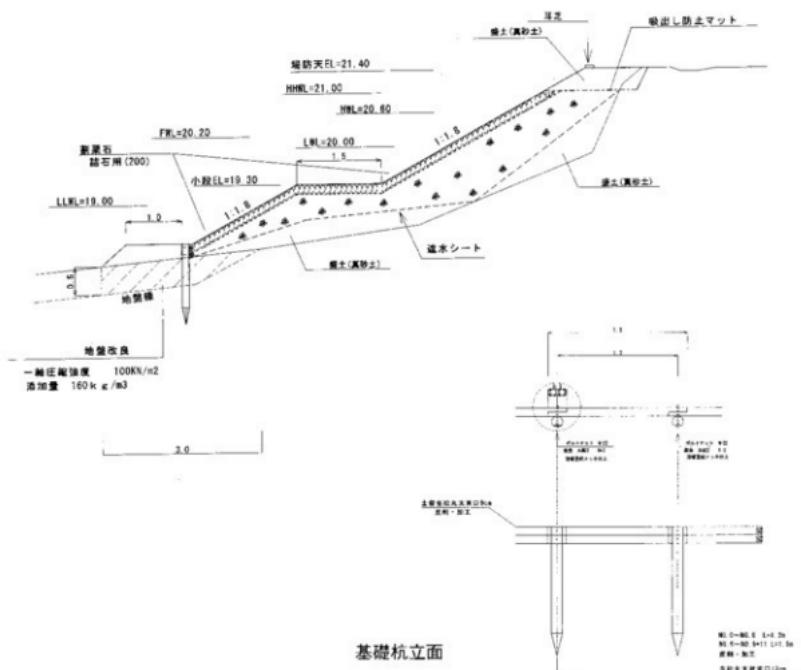
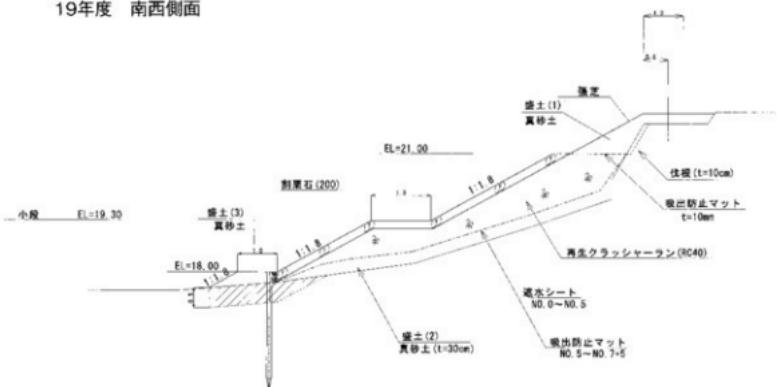
図9 保存工事標準断面図

庇状部分下部に真砂土を充填しさらに斜面全体を被覆整形したのち、その面に遮水シート（ペントナイトシート）を敷設した。これは漏水対策のためであり、これによって前方部前面では中堤外側への漏水はほぼ防止できた。ただし、19年度施工の中堤南西側のうち北部については中堤外側がさほど低くならず、漏水対策を考慮する必要がないため、吸出防止マットを敷設した。なお、斜面中ほどには真砂土を厚くして段を設け、工事用道路としても利用した。

復元堤体を形成する部分には再生タッシャーランを用い、表面は割栗石を組んで被覆した。これに用いた石材

こうして形成される斜面の中ほどにはテラスを設けることとした。これは肩部から下端までの高さ3.2m、斜面長8.5mと距離があり、一連の斜面とするには規模が大きすぎるためあり、盛土工の際の法令に準拠した。テラスを設けることによって裾を広げて堤体を安定させ、また、洗掘を防止するものである。

再生クラッシャーランと割栗石を用いた構造は洪水時などに波浪の影響を受ける21.0mまでとし、その高さに吸出防止マットを敷きそれ以上は真砂土で構築した。

本来の肩部位置の推定がむずかしいため、肩部は比較的遺存状態の良い部分や岸辺の樹木の状態、写真などをもとに1980年ごろの位置に復元することとした。そのため肩部の位置は現況よりも80cm~1m内濠側に出ることになる。斜面はその位置から1:1.8の比率で下降する。上記のように内濠が深いため復元堤体の下端は現内濠底と中堤斜面の類似変換部、あるいはそれよりもやや内濠中央側に達することになる。この部分には厚く泥が堆積しており、復元した堤体の重量を保持することが困難であるため、やむをえず深さ50cm、幅3m前後の範囲で地盤改良を行い、それと松杭によって支持することとした。なお、この泥は木片を多く含んでおり、形成時期はごく新しいと判断している。また、地盤改良はきわめて軟弱な泥の堆積部分に限っており、支持可能な箇所では行っていない。このほか、肩部の表土についても吸出防止マットの設置に必要な箇所は削り取ることとした。

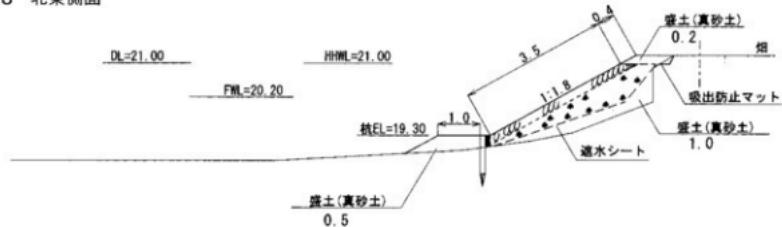
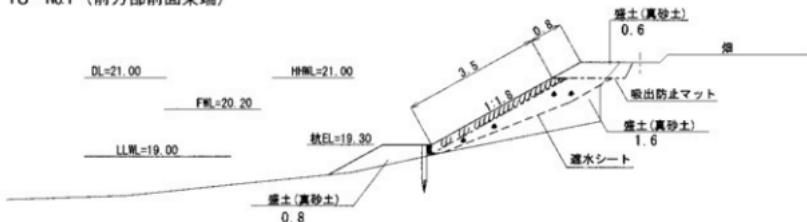
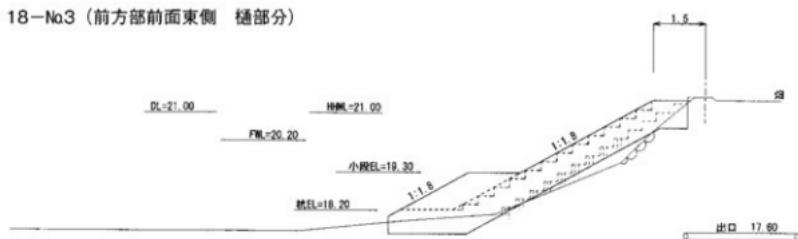
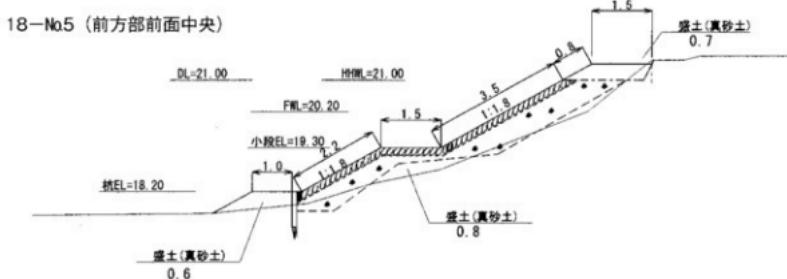
図10 前方部前面施工断面図 1:120

18-No.1 (前方部前面東端)

18-No.3 (前方部前面東側 棚部分)

18-No.5 (前方部前面中央)

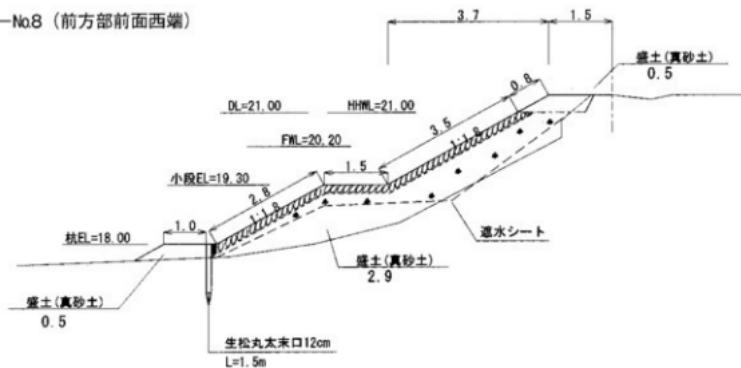
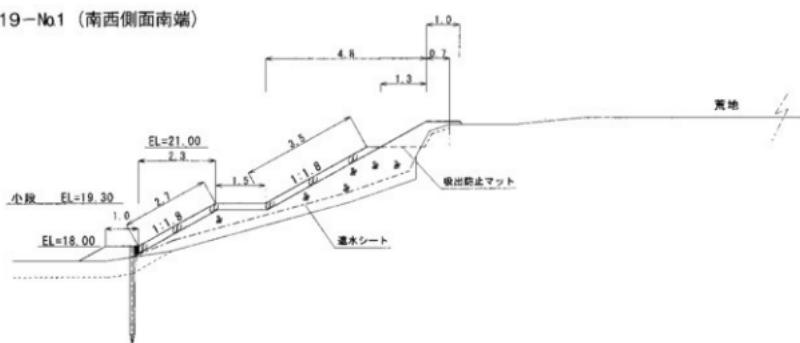
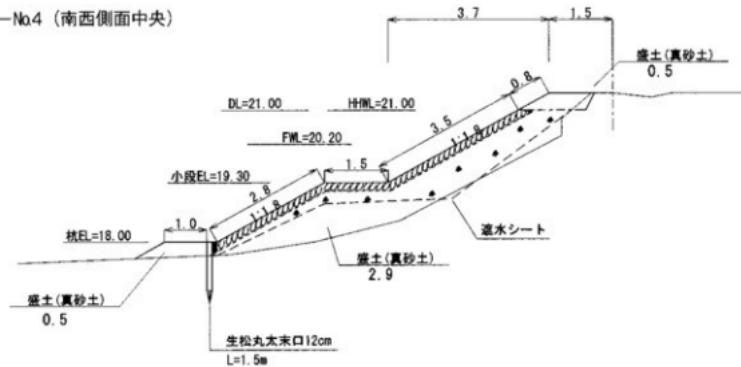
図11 前方部前面・南西側面施工断面図 1:120

18-No.8 (前方部前面西端)

19-No.1 (南西側面南端)

19-No.4 (南西側面中央)

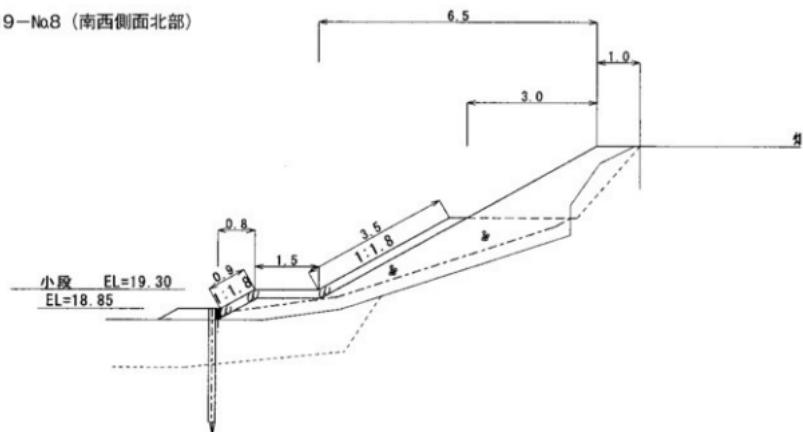
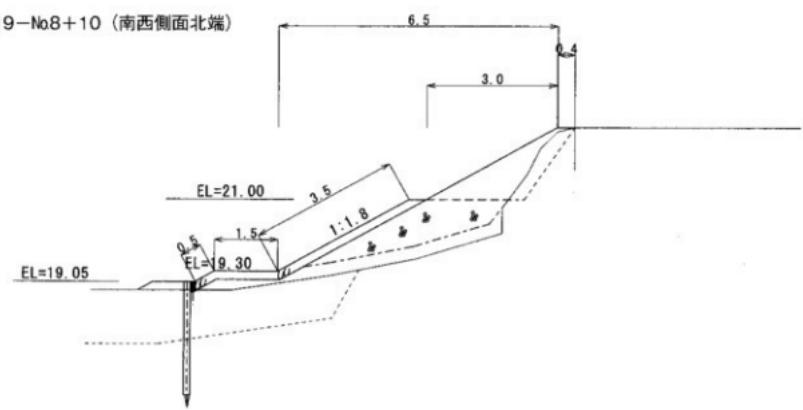
図12 前方部南西側面施工断面図 1:120

19-No.8 (南西側面北部)

19-No.8+10 (南西側面北端)

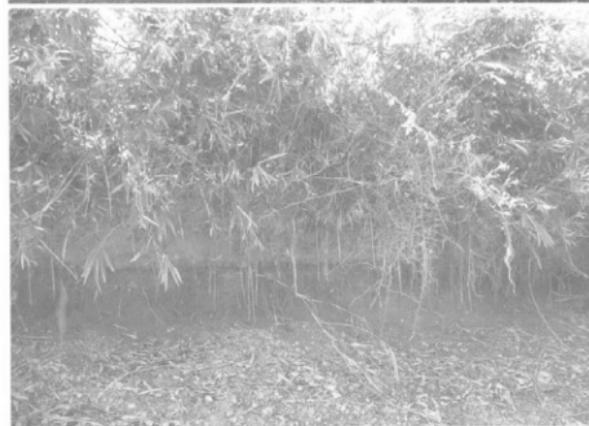
これら護岸のない部分では満水位の高さである20.4m付近にえぐれを生じている。崩落がすでに発生した箇所とそうでない箇所、また、崩落の発生の古さに応じるために、えぐれの大きさは一様ではないが、奥行き30~50cm、上下幅40~50cmの溝が水平に走るという状況である。その部分よりも下方は20°前後の緩やかな斜面となる。基本的に砂礫の堆積で覆われるが、部分によっては中堤の盛土が露

3 中堤斜面のえぐれ  
施工前

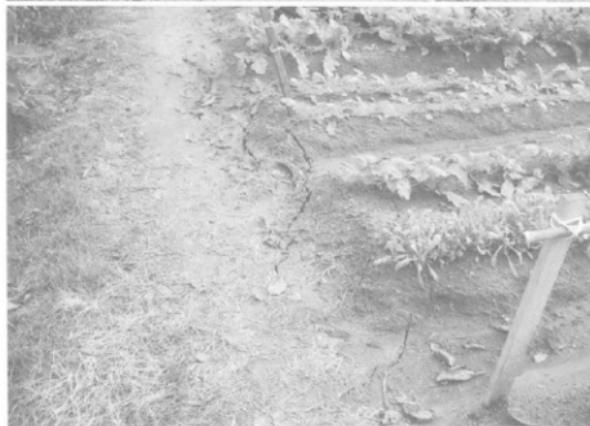
そうしたなかで平成16年9月29日に通過した台風21号は各地に大きな被害をもたらしたが、岡山県東部では集中豪雨が発生し内濠の水位も著しく上界し数ヶ所で水が中堤を越えることになった。その影響で中堤にも大きな被害を生じ4ヶ所で長さ数mにわたる崩落が発生した。さらに前方部前面の東入り角に近い部分では樹木が傾いた関係で内濠にそって所在する小径の路面に長さ6mの亀裂が発生した。最悪の場合、その亀裂と、やや離れた位置に生じた小規模な地割れが一体となって数十mにわたる崩落が発生することも予想された。

2 中堤肩部の亀裂  
(前面北東部)

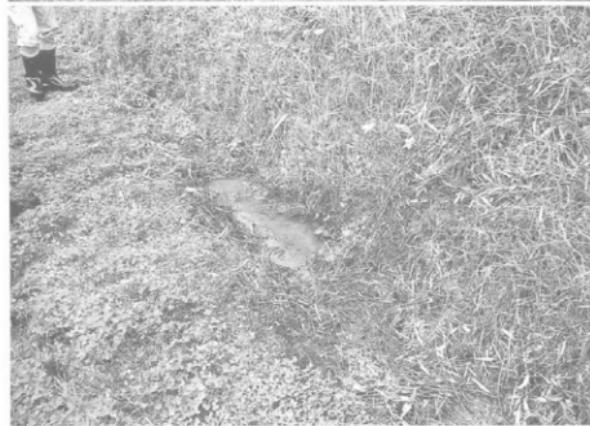
また、漏水は前方部前面中央付近と北東側面の南東端で認められた。とりわけ前方部前面では複数箇所からの漏水が認められ、そのなかには恒常に水が出ているものもあり堤の保全にとって憂慮すべきことがらであった。

3 漏水状況  
(中堤前面外側)

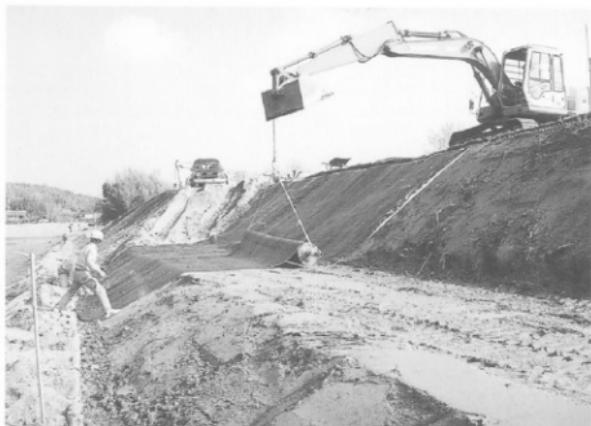
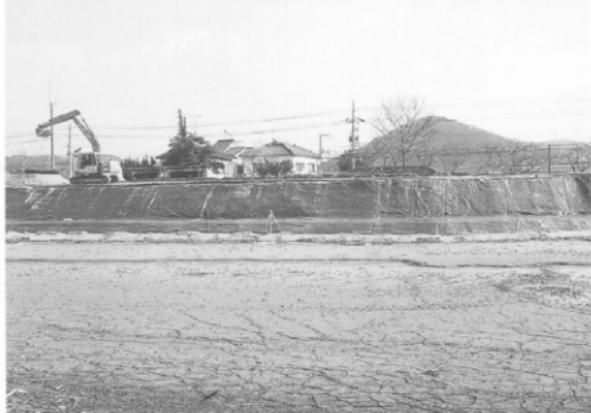
1 遮水シートの敷設  
18年度

2 遮水シートの敷設  
18年度

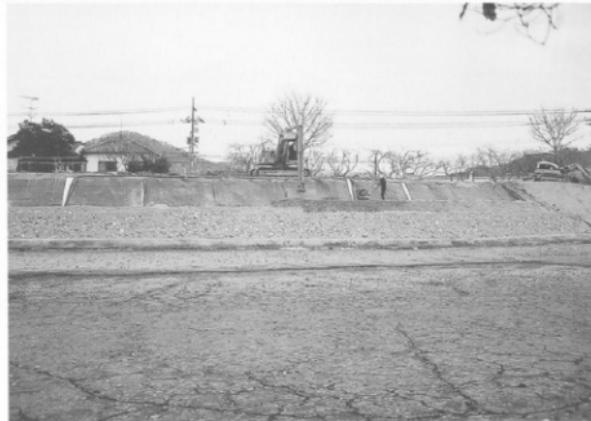
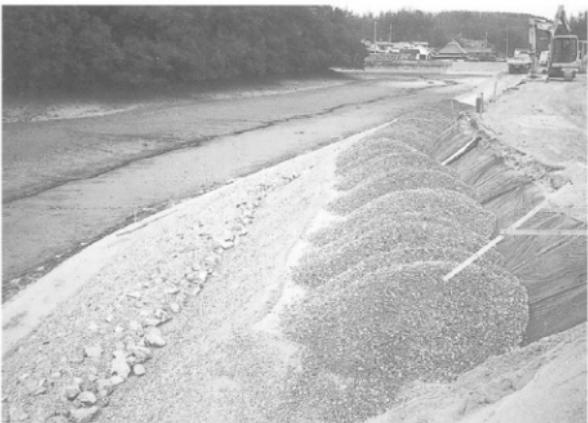
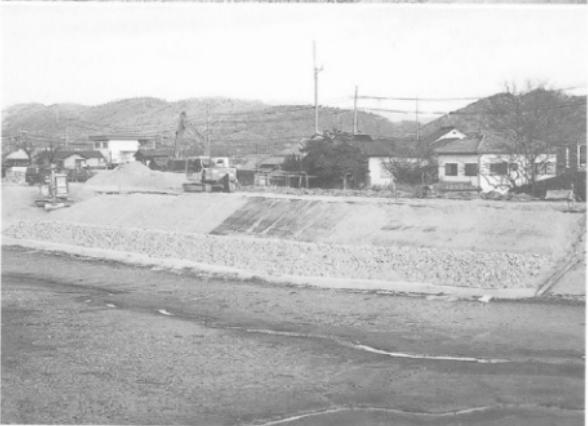
3 クラッシャーランと割栗  
石による被覆 18年度

1 クラッシャーランと割栗  
石による被覆 18年度

2 クラッシャーランと割栗  
石による被覆 18年度

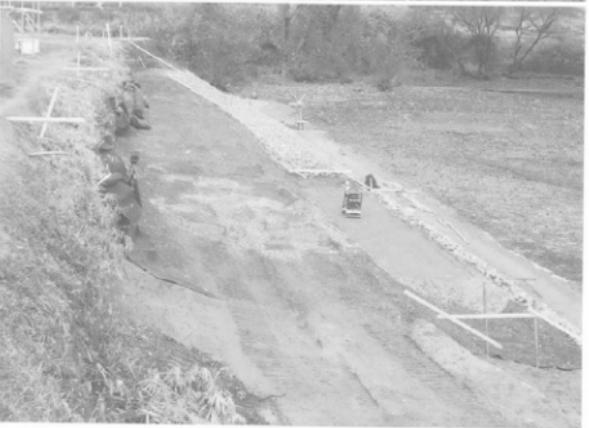
3 吸出し防止マットの敷設
