# 賞田廃寺発掘調査報告

1971年3月

賞田廃寺発掘調査団

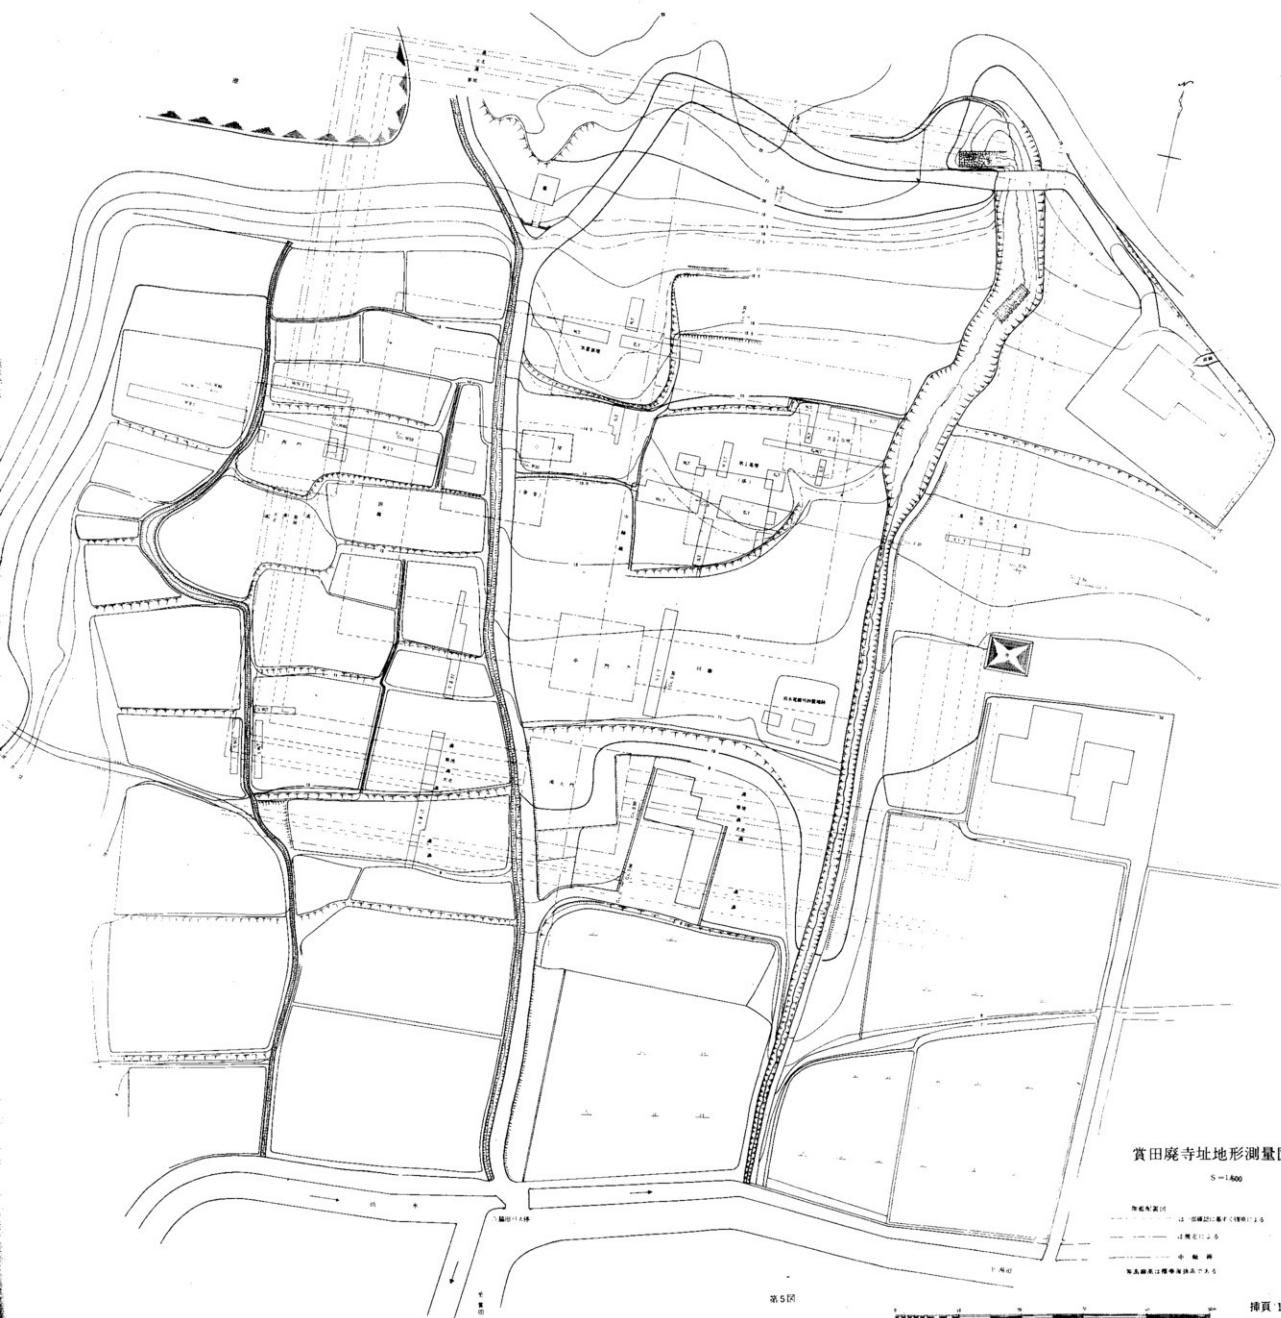
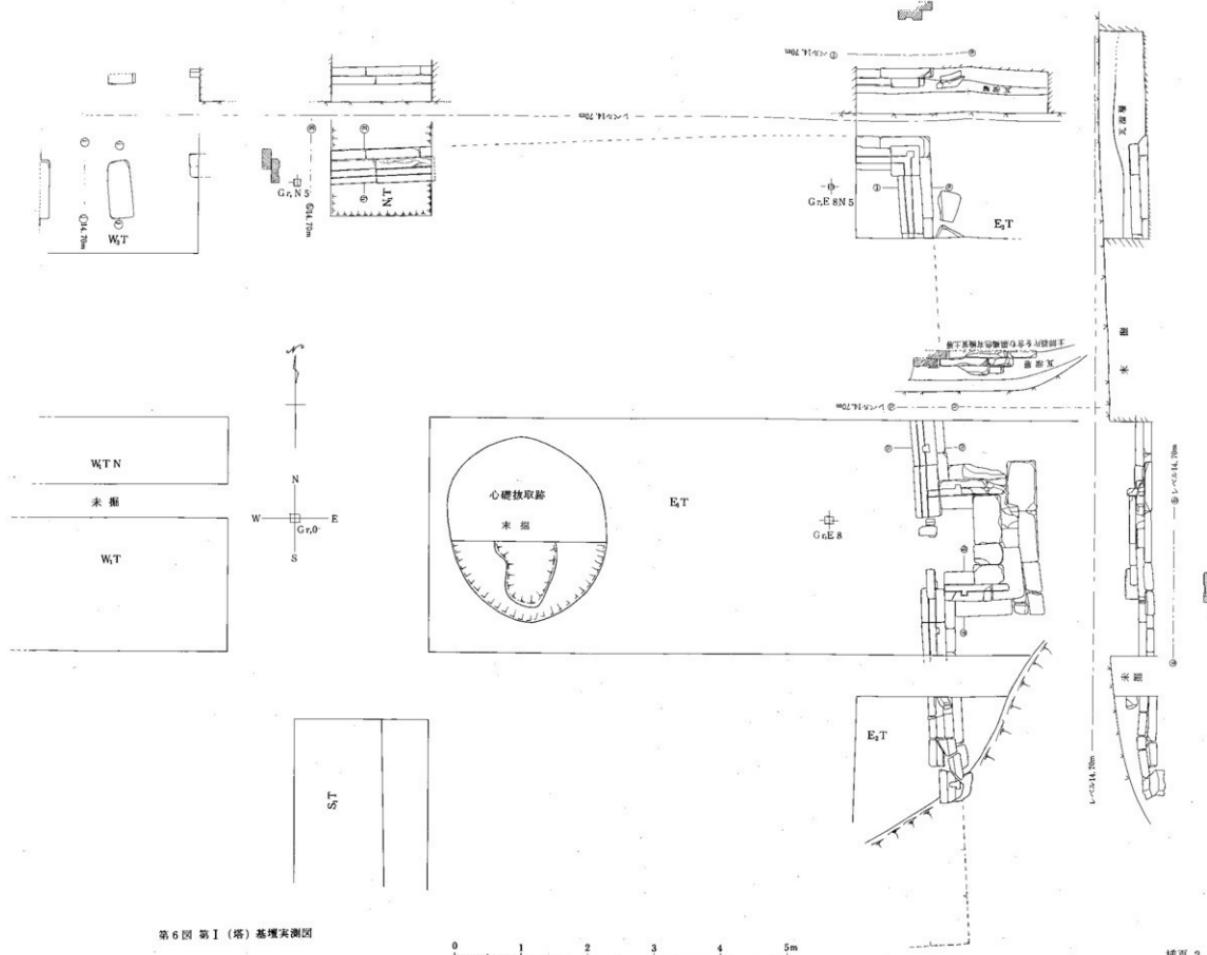
第6図 第I (塔) 基礎実測図

第Ⅰ基壇は、石英粗面岩製壇上積基壇<sub>\*</sub>であり、東階段、正方形プラン、中央部での心礎抜取り跡と確定される複数穴の検出から塔基壇と断定される。この基壇に設定したE<sub>1</sub>、E<sub>2</sub>、E<sub>3</sub>、N<sub>1</sub>、W<sub>2</sub>トレンチで、石英粗面岩製壇上積基壇の基底部が検出されたが、S<sub>1</sub>、W<sub>1</sub>トレンチでは検出されなかった。このトレンチ断面で抜取り跡が確認されたが、基壇の南、西両側及び東側南端は、すでに破損喪失していることが確認された。

E<sub>1</sub>T（Tはトレンチの略、以下同じ）Cr E10からこの基壇東斜面にかけておびただしい瓦溜が検出され、その下から石英粗面岩の東側階段及び、それに続く両側の地覆石、延石が検出された。階段は、延石を入れて三段残存し、一段の出が25cm、厚さ10cm（第一段目は12cm）であり、東側地覆石との関係から復原するとあと三段あったと推定される。耳石柄溝と東石柄穴から階段幅は、登蓋石外面間が現測定で155cmとなり、若干の弛みをみると小尺5尺（151.5cm）であったと推定される。階段の復原から、基壇の高さは（延石上面から葛石上面まで）小尺2尺（60.6cm）であったと考えられる。基壇

基壇は、現状で地覆石上面のレベルまで耕作土となっているため、基壇の上半部が破損し、礎石、根石、掘り方、さらに嵌石、東石は検出できなかつた。また、これらの石材は、破片の一部が遺棄状態で検出されたのみで、遺棄状態でさえ検出されず、石材採集、耕作でほとんどが抜き取られていた。

塔基壇の瓦置の状況は、E<sub>1</sub>、E<sub>4</sub>、E<sub>6</sub>、N<sub>4</sub>、W<sub>6</sub>Tで累積的推積状態が検出されたが、S<sub>1</sub>、W<sub>1</sub>Tでは、若干瓦片が検出されただけであり、地覆石、延石の破損と合わせて、西、南は、後世の畑作などでかなり擾乱を受けていることが判明した。

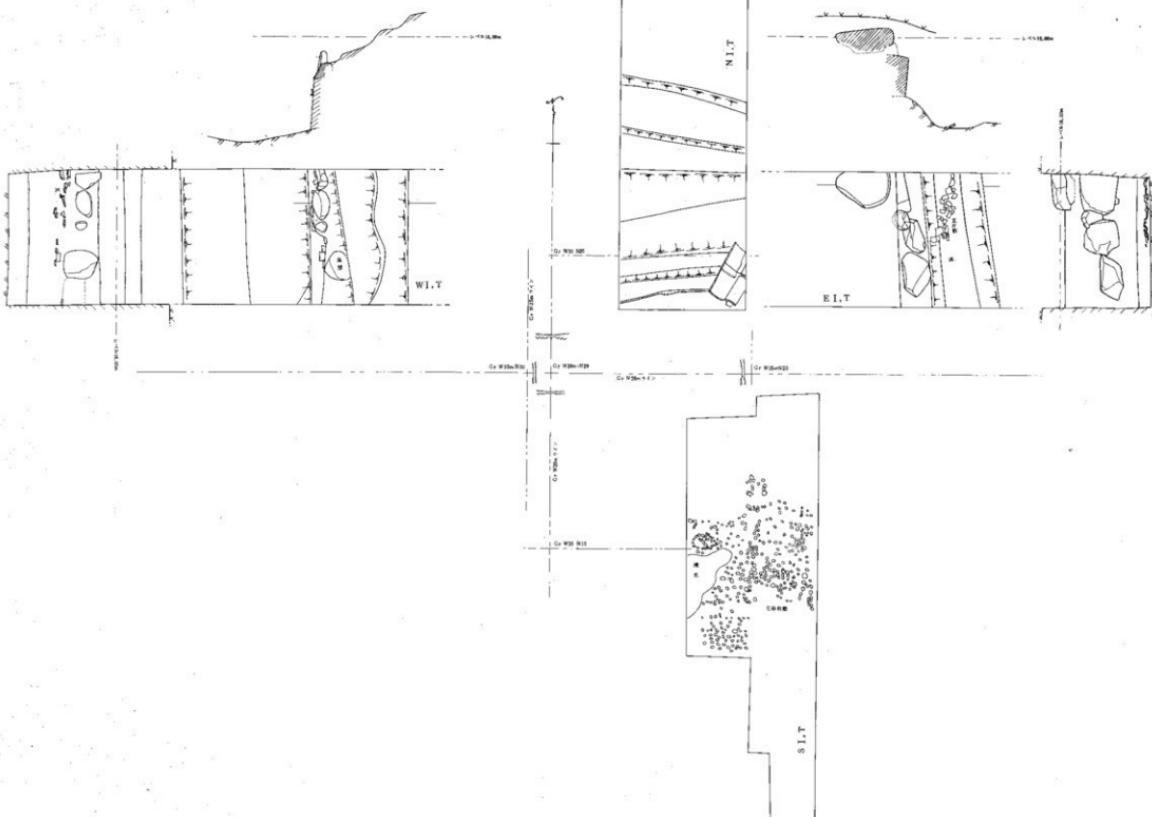
第12図 第Ⅲ基礎（講堂）トレンチ横構造図

N<sub>4</sub>Tで基壇に伴う瓦溜層が3層存在することが確認され、2度改築がなされていることが判明し、従って、現状で検出される遺構は、3回目の建立にともなうものである。E<sub>1</sub>T、W<sub>1</sub>Tで自然列石状の基壇化粧造構が検出された。この遺構は、E<sub>1</sub>TではGrW13.5、GrN 21~22に存在し、比較的大きな自然石側面で面を取った列石で一種の乱石積の基底部であり、一つ上部裏面にあたる石が残存しているが、この石はかっての礎石を裏返して転用したものである。この列石が乗る層位は、E<sub>1</sub>T、東断面でかっての基壇の溝が埋没し、その上に造成された整地上層に続くことが判明し、列石外に存在する溝と列石と直接関係がないことが確認された。W<sub>1</sub>Tにおける列石も同じ状態で、GrW28.2、GrN 21~22にあり、東側程大きな石を用いず小型の自然石で面を取っているが、一部は窓壁を代用している。残存している部分は基底部で、肩部は破損している。W<sub>1</sub>T南断面検討で列石の乗る層位の状況は、東

側と同じであり、レベルも同一であるが、この列石外1mの所には幅90cm、深さ12cm程の溝が存在していたことが判明した。また、それぞれの列石外は、列石が斜面状にある程度埋まった上に瓦溜層が堆積している。

N<sub>1</sub>Tでは、上記列石に続く北側列石は検出されなかったが、累積的堆積の瓦溜が現われ、瓦溜の底には、炭化物を伴なって丸瓦と平瓦が組合った状態の堆積が検出され、まさに軒の焼け落ちた状態である。基壇南側は、現状で崖状斜面を形成し、過去にも若干削除されているよう列石等遺構は残存していない。又、基壇上面には礎石等は残っていない。

基壇南側は、後世の削除で破損して判然としないが、S<sub>1</sub>Tで、GrN 11から南に小円礫が散布し、S<sub>1</sub>T東断面でGrN 8～GrN 9.5の幅1.5m、深さ10～15cmで小円礫の詰った溝が確認された。版築や下の造成土層との関係から創建期にともなうものと考えられるが、以後、第Ⅲ基壇上の建造物が喪失するまで統いて利用されたと推定される。

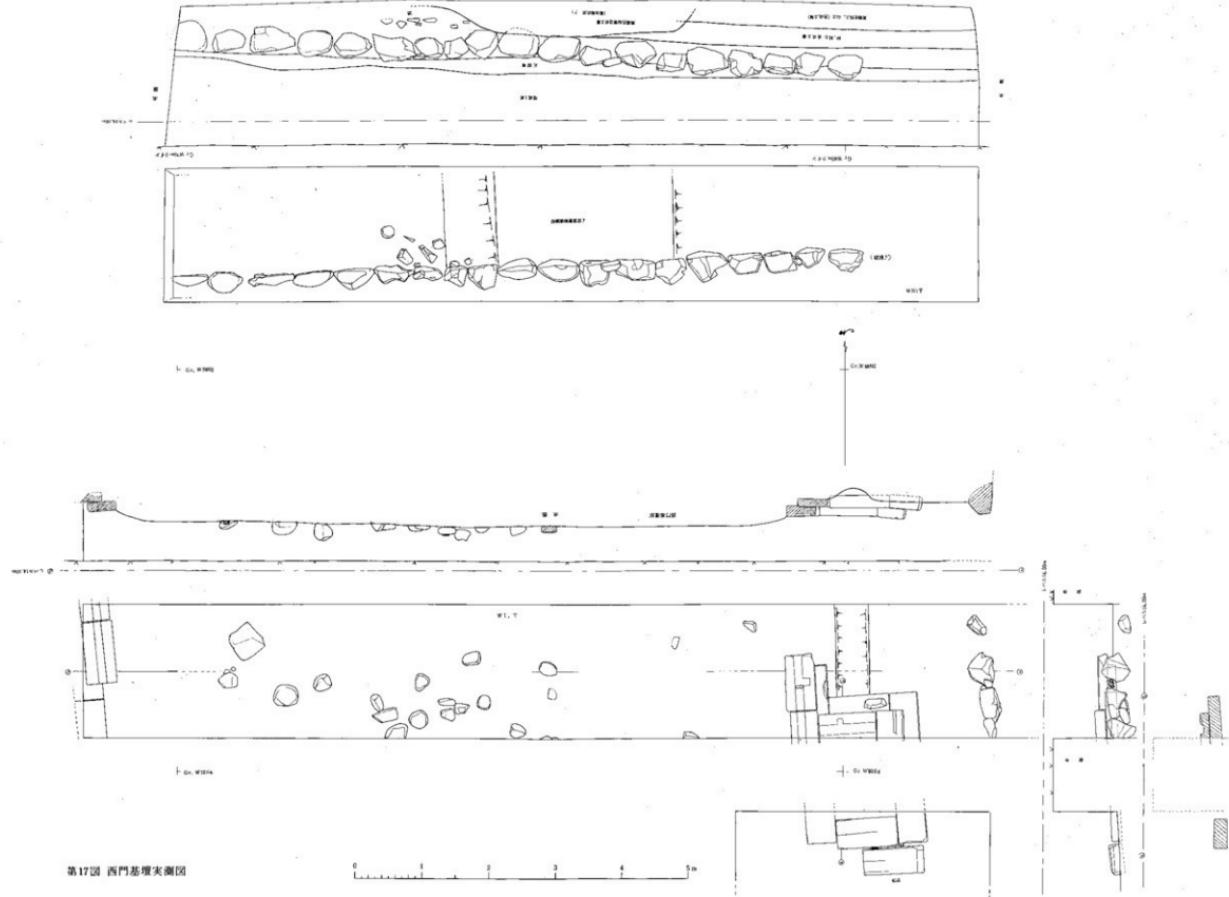
第17図 西門基壇実測図

WIT、GrW46.3～53.5地点で溝をもつ造成土壘と、GrW60、GrW70附近で石英粗面岩製壇上積基壇地覆石、延石、階段が検出された。位置からみて、前者は西回廊基壇部、後者は西門基壇と断定された。

GrW60附近で、壇上積基壇東地覆石、延石とそれに続く東側階段が検出されたが、階段は、延石と地覆石が残存するだけである。階段側方地覆石に刻まれた嵌石柄溝、東石柄穴から復原すると、階段は、登石間現測値が165cmとなり、同外面間が小尺5尺5寸（166.6cm）であったと推定される。階段数は、延石と一段目の石の差が25cmであるから、基壇東地覆石と組合せて復原すると延石を入れて

6段であったと考えられる。西門東階段では2段目以上踏石が残存せず、その厚さが不明であるが、塔基壇東階段では、地覆石に統く1段目の石厚が12cmであるのに対し、2段目以上の踏石の石厚は10cmと薄くなっている。この関係で西門東階段をみると、地覆石統き1段目の石厚が14.5cmであるから2段目以上の踏石の厚さは、14.5cmより、2cm程薄いと推定され、12cmとした。この階段の復原から基壇の高さ（延石上面から葛石上面まで）は、踏石4段（48cm）+地覆石（14.5cm）+葛石（14.5cm）であり、小尺2尺5寸であったと推定される。基壇東西の長さは、地覆外面間現測値が10.95m、東石納穴間が10.80mであり、葛石側面間では小尺36尺（10.91m）であったと考えられる。

階段の東側に110cmの間隔をおいて延石上面レベルと同じ上面レベルで地覆石と併列する犬走りの側面状に築かれた自然石一段積列石が検出された。この列石に統く北側部分が、WN ITではほぼ全面検出され、これらの列石は、自然石側面で面を取って一段列石を築いたもので、壇上積基壇の乗る基礎地形外側面を犬走り状に固めている列石である。この列石の北東角を一部破損しているが、全体は、東西約17.5m、南北15.5mであったと推定される。

一方、東側列石外には明確な造構は検出できなかったが、当時の地表は一段下っていたようである。列石の東に4.3mの間隔をあけて、西回廊基壇下部が位置する。西回廊基壇部は、西肩部が現代の水田暗渠で壊され、東肩部が破損し、さらに上面も削平されているが、両側溝から復原すると上面の幅は6.1mで、小尺20尺であったと推定される。基壇部東側には、幅1m、現深さ40cmの溝（東岸は現代の暗渠で破損し不明）があり、西側にも幅1.8m、深さ15cmの溝状のものがともなうが、後世の擾乱により一部判然としない。この現基壇部上面は水田鋪床として残存しているにすぎず、本来の上面は

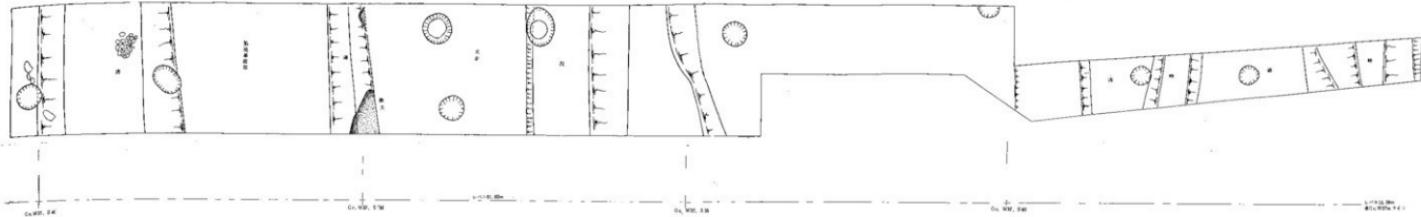
第21図 S II-1トレンチ平面、東壁実測図

S II-1 T の Gr S 45 から Gr S 55 にかけて、築地の乗る基壇部分と、それにともなう内溝、外溝、犬走り等の南築地部が検出された。築地基壇部は、上部（土）壌を損失し基底部分だけであるが、上面の幅が2.40m で、その両側に溝が設けられている。この基底部に瓦葺の築地壇が立つことは、S W 3 T から築地瓦が出土していることからみて明らかである。内側の溝は、幅2m、深さ16cmの浅いU字形のもので、底部には小円礫の敷設が一部残っている。この溝底部上面から奈良三彩破片二個（一固体）が出土した。南側の溝は、幅60cm、深さ10cmの基壇部をU字状に掘っただけの溝で、特別の施設は確認されなかった。この溝には、ブロック的に焼土塊が埋没し、壌部分の焼失倒壊したものと推定される。この溝の外側に上面幅250cmの平坦な犬走り状段が続き、その南は一段（10cm）下ってまた幅90cmの犬走り状平坦部が築かれている。この平坦部の南は、ゆるやかな斜面で、30cm下り、その下に幅55～136cmの不整形な平坦部が続き、また緩やかな斜面を経て20cm下って当時の地表平坦部に至る。築地基壇外には大小合せて三段の犬走り状平坦部が存在し、築地基壇のすぐ外の広い平坦部は通路的な機能を持っていたものであろう。これらの築地基壇部とそれに伴う段状施設、溝等の築地基壇地形は、全て地山削り出しによるもので、南の平坦部も一応地山を削平して平坦部を形成させている。なお、築地基壇の南、Gr S 61～62 と Gr S 63～65,8 で、幅1m、深さ10cm、幅2.6m、深さ20cm の浅いU字状の溝が二本検出されたが、何の溝であるのかは断定しがたい。

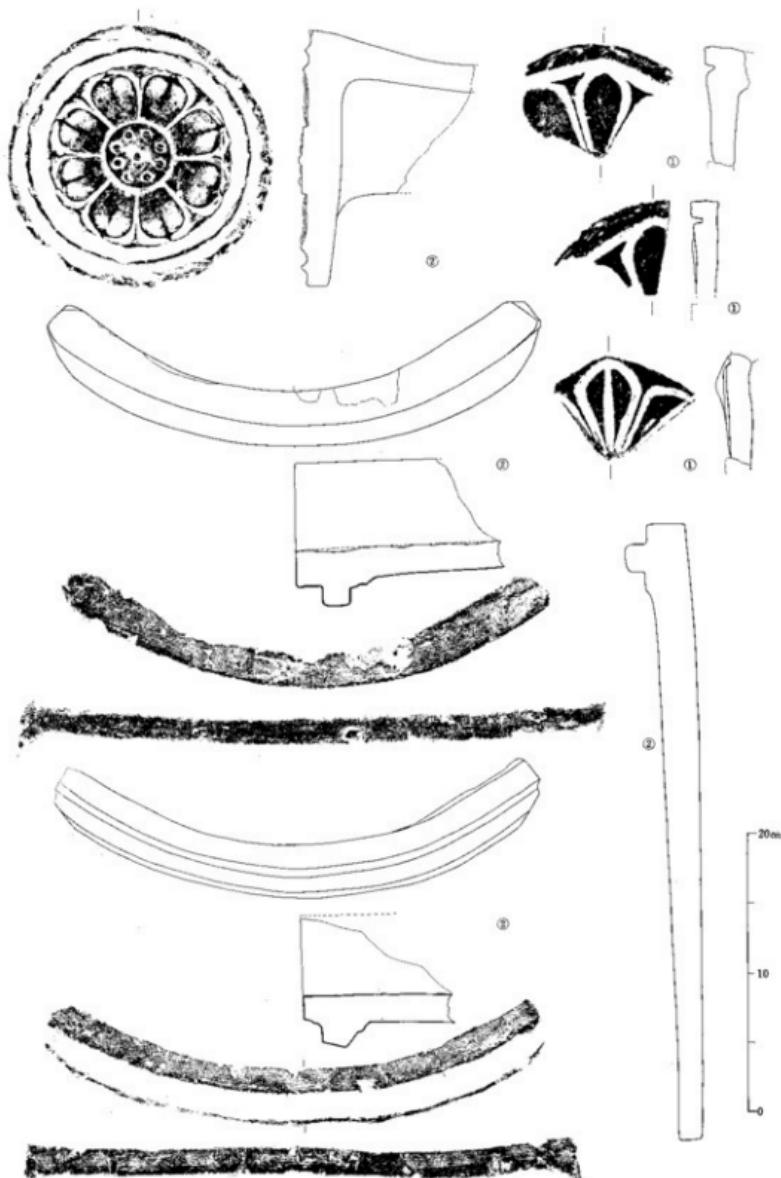
第25図 賞田廟寺第Ⅰ様式、第Ⅱ様式瓦実測図 (①第Ⅰ様式、②第Ⅱ様式)

飛鳥後式瓦と断定される軒丸瓦片2種3片が出土した。その一型は、径17.6cm、外縁厚1.9cm、弁最厚1.7cmの、素弁8葉の花文であるが、中房部分が破損して不明である。花弁はやや肉厚で細長く、先端が尖りや反転しており、界弁は花弁よりも上り、鋭利な横形を呈し中房へ接続する。中房は花弁長から2cm弱であったと推定される。外区は素縁で内側が花弁尖端を頂点とした八角形を呈す。焼成は、非常に良好で須恵質状に堅緻なものである。胎土は若干砂を含むが緻密な選土である。他の一型は、周縁を破損し、種が測定できないが、最厚2.2cm花弁部厚1.8cmの、素弁8葉の尖頭型花文である。花弁は中央に凹窓があり二分されているが、墨輪は認められない。界弁は花弁より盛り上りT字状横形を呈し中房へ向い、中房近くへ至るが、中房へは繋がらない。中房は破損し不明であるが2cm弱程度であったと推定される。焼成は二次的炎を受け焼が戻っているが、前者同様であったことがうかがえ、又、胎土も同様である。

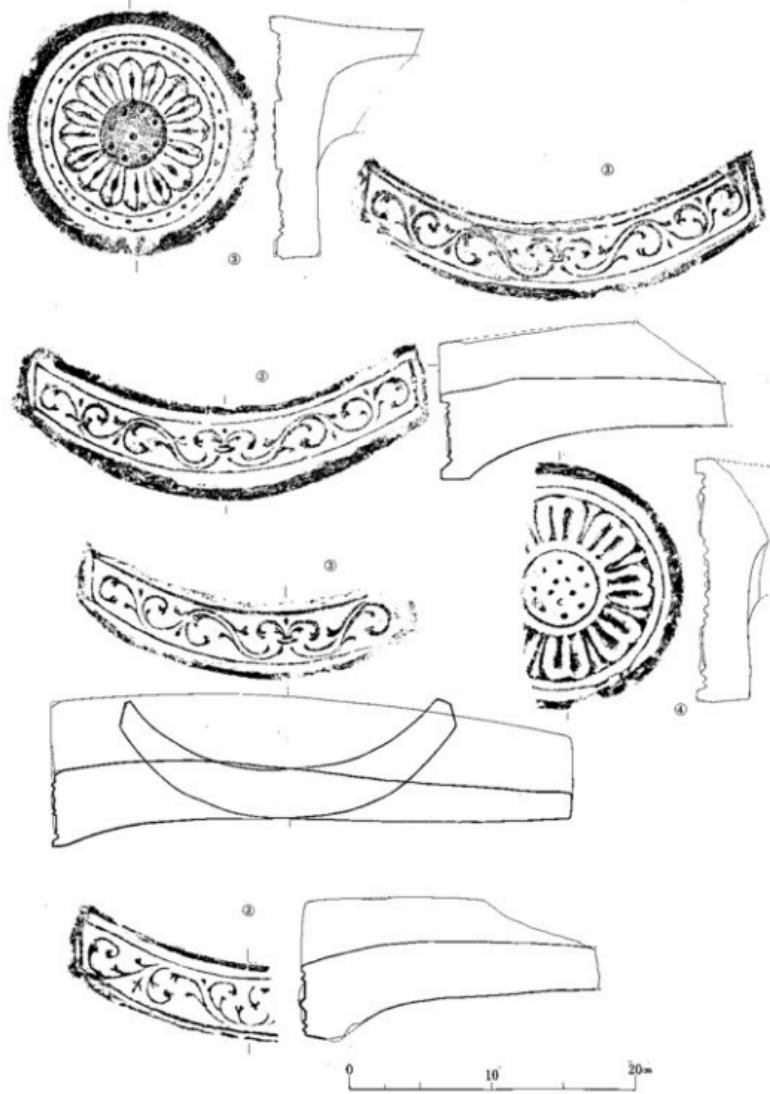
第26図 賞田庵寺第Ⅲ様式、第Ⅳ様式瓦実測図（③第Ⅲ様式、④第Ⅳ様式）

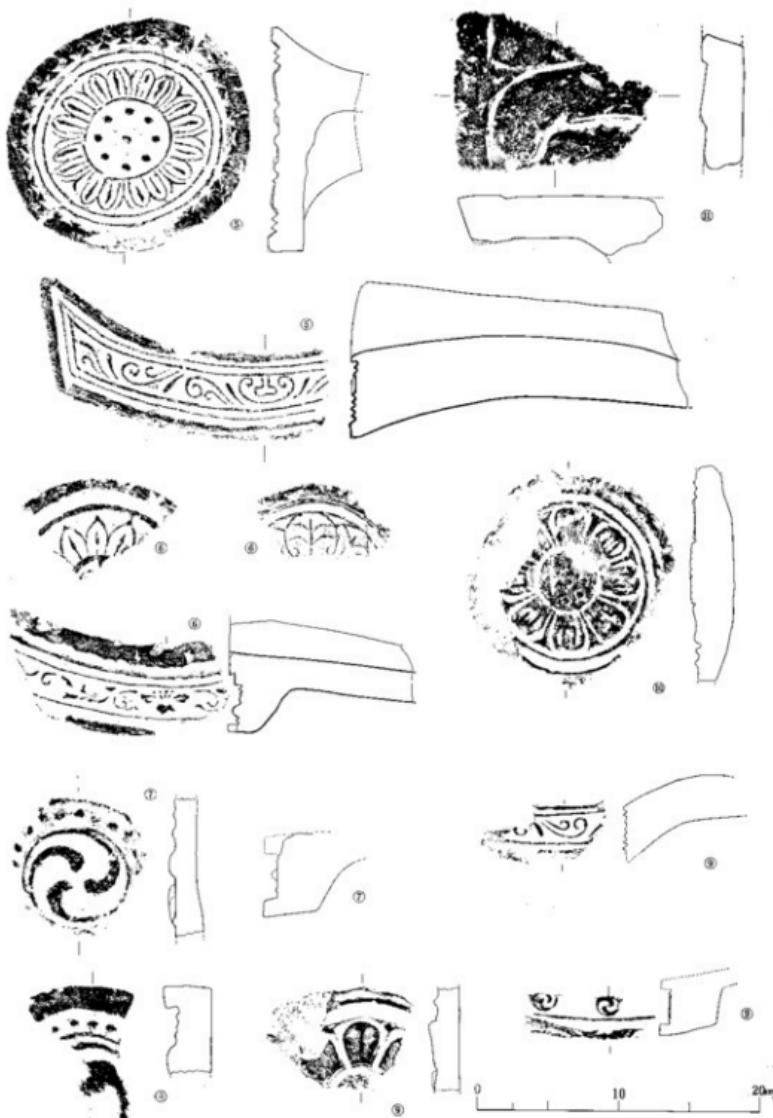
第27図 興田庵寺第V～種様式瓦、築地瓦等実測図  
 ⑤第V様式瓦、⑥第VI様式瓦、⑦第VII様式瓦  
 ⑧第VIII様式瓦、⑨築地瓦、⑩白鳳(末)瓦、⑪鶴尾瓦

平城宮址出土瓦6225号と同一型式の軒丸瓦と、同6663号と同一型式の軒平瓦<sup>②</sup>の組合せである。軒丸瓦は、径16.2cm、厚さ2.5cm、複葉8弁で、花弁は花弁輪郭、芯が突線レリーフ状で花弁端はY字形に大きく切れ込んでいる。界弁も突線レリーフ状でY字形を呈し、中房へ続く。花弁の外には、重複がめぐり、やや高く狭い外縁が続く。外縁内面には、鋸歯文が浮き彫にされている。中房は大きく、

花弁、重層の文様谷底部と同じ面で中心蓮子を8蓮子が囲む。文様は全体的に突線レリーフ状である。焼成は、須恵質状であるが第Ⅱ様式より大分劣っている。胎土には、砂、山土バイラン土小礫粒子が多く含まれ、這土が著しく低下している。軒平瓦は、復原幅30cm、厚さ6cmで、左右均整の忍冬唐草文であるが、その茎、葉が断続的で第Ⅲ様式のような流麗さがない。外区内線には珠文帯がなく、二重突線で内区を囲み、幅狭い素文外縁が囲む。焼成、胎土は、軒丸瓦と同様である。時期は、平城宮、各國分寺からの出土瓦からみて奈良時代後半に断定される。

軒丸瓦は、径16cm、厚さ1.6cmで単弁12葉の花弁が輪郭、芯とも細い突線で表現されており、界弁がない。花弁の外には一重の突線がめぐり、狭い外縁が続く。中房も突線による表現で蓮子がなく文様状のものであるが、破片のため文様は不明である。いま一つ、破片のため径は不明であるが、厚さ1.3cmで8葉の大きな木葉文とその間に同じ木葉文を細隠起線で表現した軒丸瓦が出土している。いずれも厚さが薄く、焼成、胎土とも瓦質的なものである。これらと直接共伴関係は確認されなかつたが、同時期と考えられる軒平瓦は、前面厚5.7cmの浅額形で中心装飾、茎、葉のかなり退化した唐草文様である。焼成、胎土とも瓦質である。これらの瓦は、平安時代前半から中頃のものと推定されるが、出土例は極めて少量であった。

軒丸瓦は、巴文の頭部（中心部）が肥大していない三巴文様瓦で巴文の外に珠文がめぐる。破片のため径は不明、厚さ1.5cm。この軒丸瓦に共伴する平瓦は、中頃で珠文文様であるが、破片のため測定値不明。これらの瓦は、第Ⅲ基壇最上瓦溜層から出土し、鎌倉時代前半の時期に推定されるが、出土量が極めて少量である。

SW3トレントの築地基礎地形附近から出土した瓦のなかから軒丸瓦1、軒平瓦2の文様瓦が検出された。軒丸瓦は、文様構成が賞田廃寺第Ⅲ様式軒丸瓦と、同一のもので、その縮小化した状態のものである。径は16cm前後と推定され、厚さ2cmで、焼成、胎土とも第Ⅲ様式の瓦に若干劣るがそれに近いものである。軒平瓦の一つは、第VII様式平瓦の文様構成を縮小化したもので、焼成、胎土はそれより若干良好である。他の一つは、小二つ巴文様を点々と配す軒平瓦で、同様な文構成の軒平瓦が淨土寺から出土しており④鎌倉時代初期に比定され、賞田廃寺第VIII様式瓦に併行すると考えられる。焼成、

鷗尾片・鰐の破片で第Ⅲ基壇から出土し、焼成は須恵質的であるが劣る。

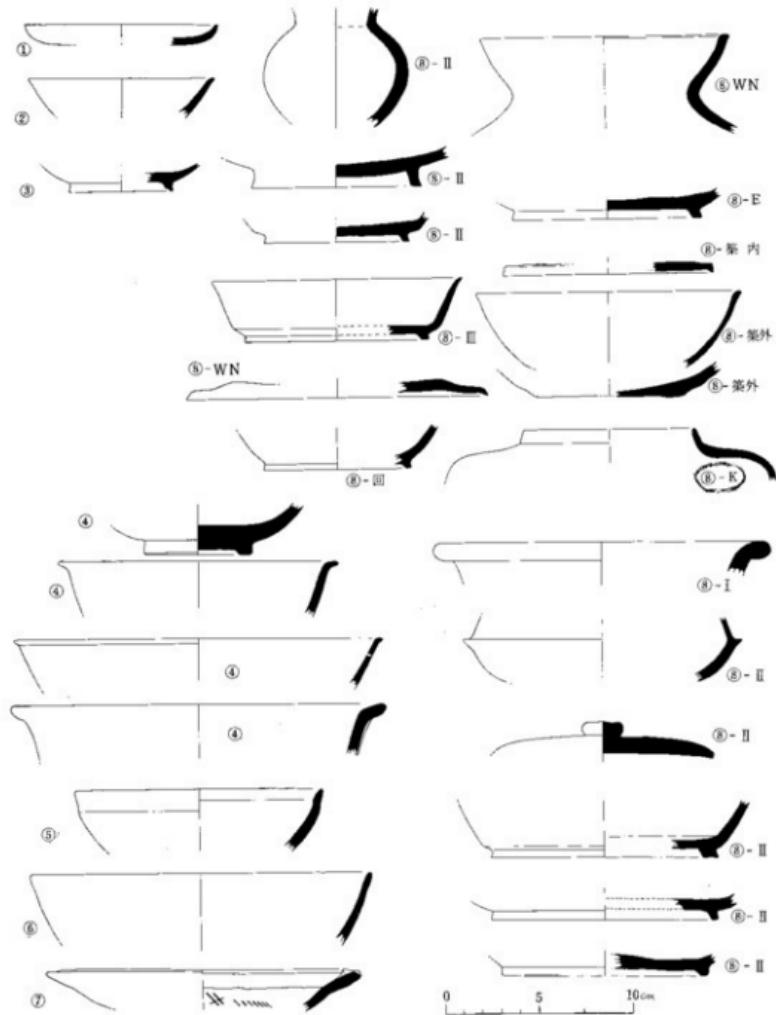
第28図 須恵器、磁器実測図

①三彩、②綠釉(窯)、③綠釉(S II-1T)、④中国輸入磁器、⑤日本製天目(W N<sub>I</sub>T)、⑥灰釉(W N<sub>I</sub>T)、⑦古瀬戸おろし台(S II-2T)、⑧須恵器、(出土地点記号 I = 第Ⅰ基壇、II = 第Ⅱ基壇、III = 第Ⅲ基壇、WN = W N<sub>I</sub>T、築内(外) = S II-1T、築地内(外)溝、E = E I T、K = 窯)

S II-1 T 築地内側溝から二片出土しているが、同一個体である。口縁直径10.4cm前後の皿状になり、ゆるく外にひらく。口縁端部は2.5mm程で、難で少しくふくらんでいるが、ほぼ水平に調整している。厚さは底部中央近くで5mmで一番厚く、口縁部下で4mm程になっている。表面は透明光沢になっている。胎土は白色を呈し、非常にきめのこまかい土である。内外面ともに、白、緑、褐色を基

保存状態はきわめてよく、破片断面部を除いてほとんど釉の剥離も認められない⑥。

綠釉片は二点出土している。窯址出土の綠釉は口縁部小破片で、口縁部直径は不明であるが、10cm前後の杯あるいは壺形になるものであろう。灰色の須恵質の胎土に淡緑色に非常にうすくかかっている。部分的に釉が剥離している所もある。この綠釉は疊層上部からの出土であり、この窯址で焼成されているかどうかは疑わしい。

もう一点は、S II-1, T 築地外側溝内から、杯身底部破片で高台を有しているものが出土している。灰色～淡灰褐色の須恵質の胎土に薄く施彩し、濁緑色を呈している。

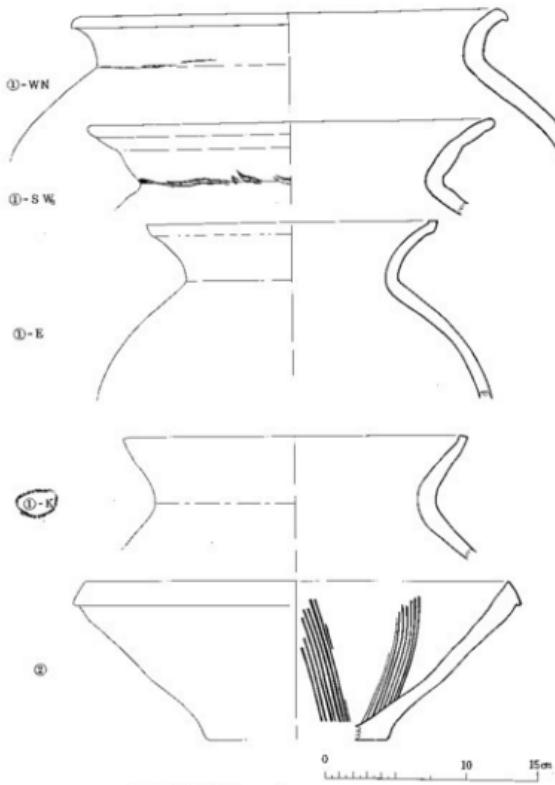
第29図 須恵器備前焼実測図  
①須恵器 (WN=WNT, E=ET, K=窯, ②備前焼)

灰青色を呈している (WNT, 第28図, 図版第31)。や・外むきに立ちあがる口縁部のものは、表面上部に斜めにヘラ状工具で二段に分け、あや杉状に沈線を施しているもの (E-IT 烹地内, 第28図, 図版第31) がある。

ほぼ垂直に 0.6cm 程あがり受部がわずかに残っているものが一点 (表面採集) ある他は高台を有するものと、糸切り底のものである。高台を有するもので口縁部の復原出来るものは一点のみで他は、底部小破片である。高台およびたちあがり部分からみても、口縁部直徑は復原推定 14cm 前後のものと思われ、高さは 3.3cm である。高台部分は、0.5~0.8cm で、逆台形でふんぱりのしっかりしたものと、細手で安定の悪いものがある。

(第28図 図版第31) 窯地から出土のもう一点は口縁部たちあがり部分の破片であるが、たちあがり部分に二段、二つの浅い凹凸で分けその上段、下段ともに、櫛状工具(2~4)本で縱方向に、ていねいに上下とも端部をそろえて、沈線を施し、模様としている。内面は、横方向になで調整を行つてゐる。あと一片は頸部のみの小破片で、体部内面に青海破文を施してゐる。

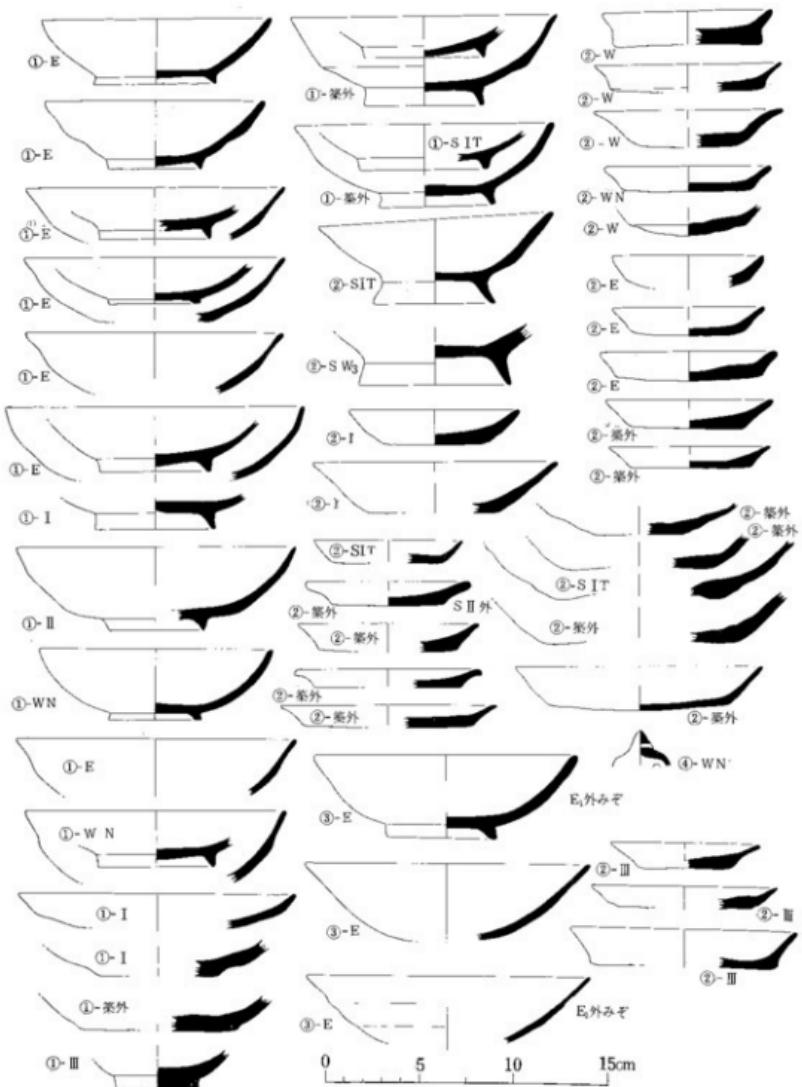
第30図 須恵質土器、土師器、瓦器実測図

①須恵質土器、(出土地点記号は第28図に同じ)、②土師器(前同)、③瓦器(前同)、④土鈴(前同)

こゝで取り扱う須恵質土器とは、いわゆる須恵器のように焼成質緻でなく、非常に焼きが甘く、須恵器の生焼け、あるいは土師器の焼けしまったような感が強く、灰白色~白灰色を呈してゐる。須恵質というよりはむしろ土師質といった方が適当なものも含まれてゐるが、こゝでは一括して須恵質土器として扱つた。

器形は塊類がほとんどであり、東海地方等において、山茶甕と呼ばれているものとほとんど同じような形態をしています。高台を有するものと糸切り底の二種がある。出土地点もW I T 西門以西、E I T

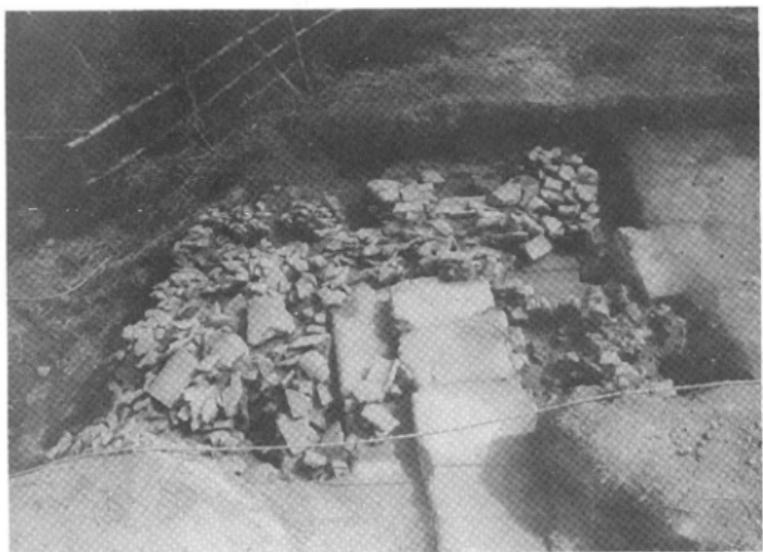
東階段付近瓦出土状況

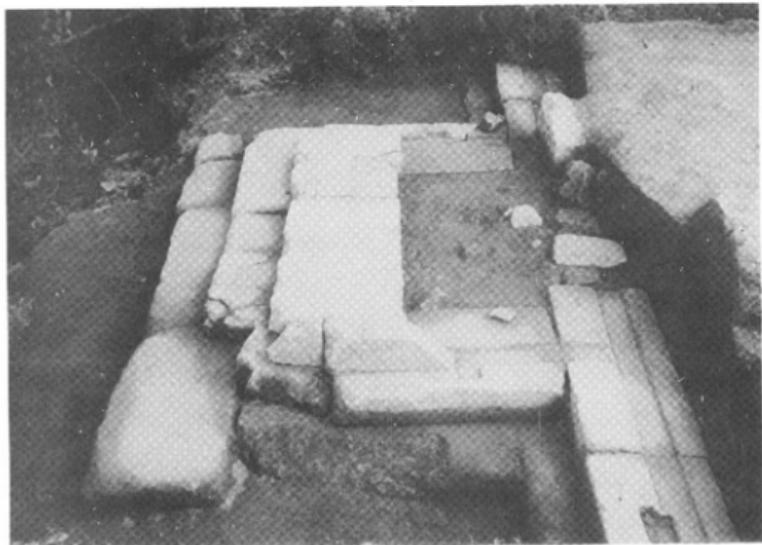
東 階 段

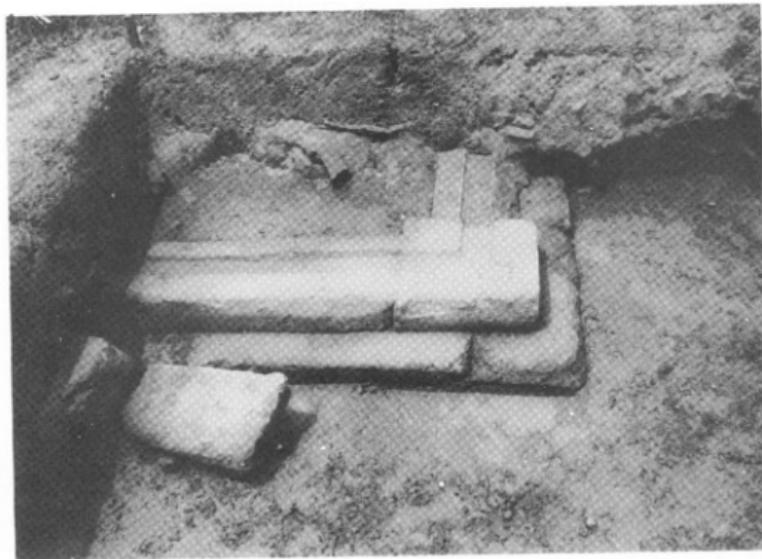
北東角（壇上積）延石，地覆石

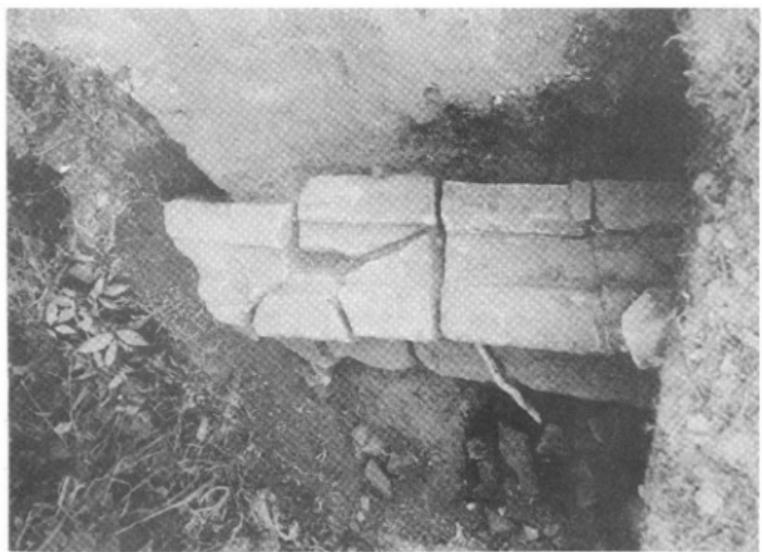
東階段南、東側地覆石

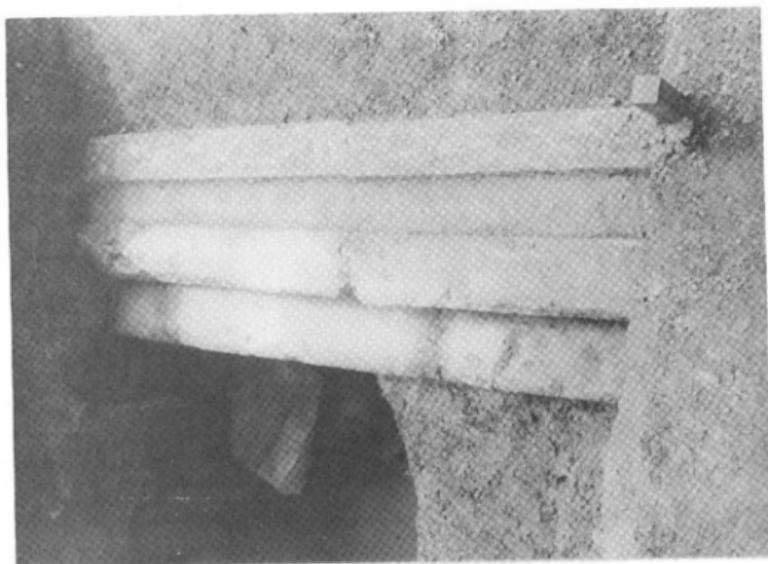
北側地覆石、透石

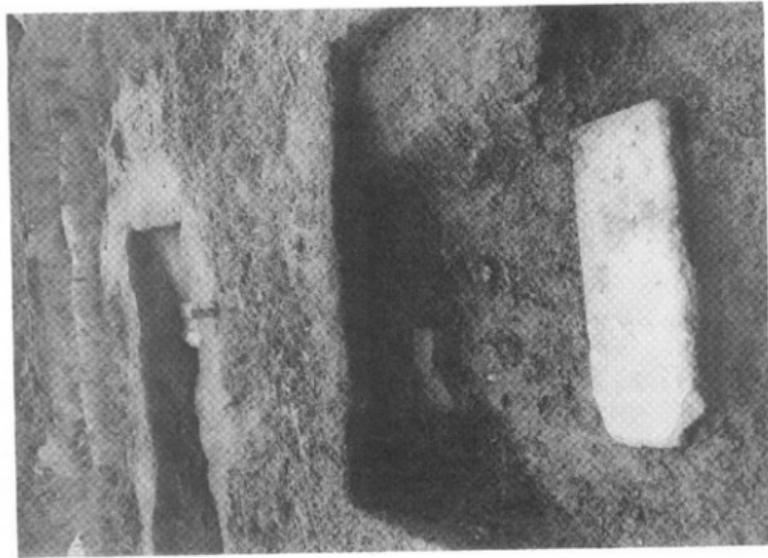
北地覆石及び北西角透石

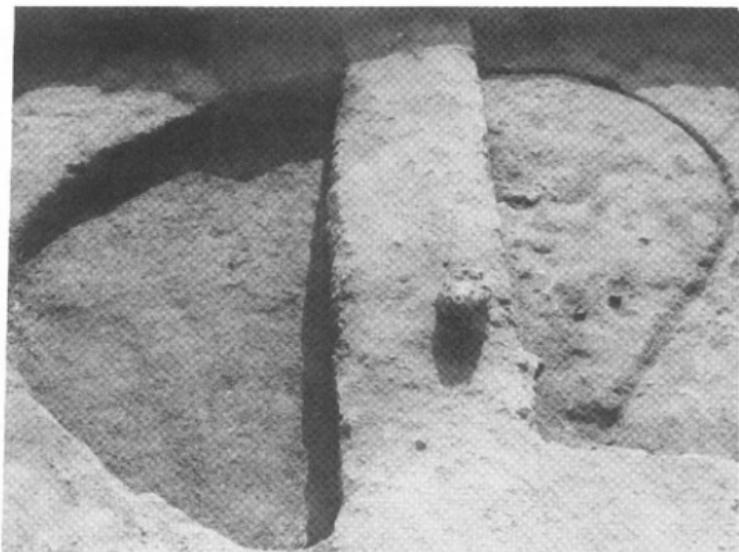
心礎抜取り跡

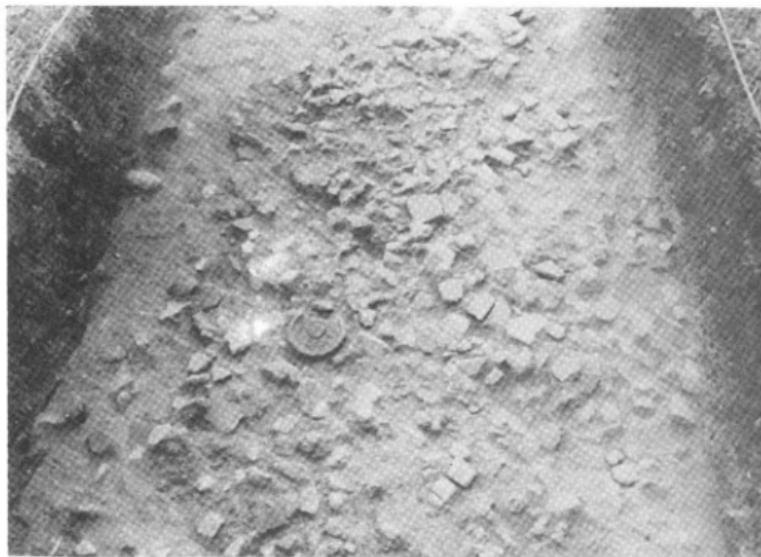
W<sub>1</sub> T 瓦出土状况

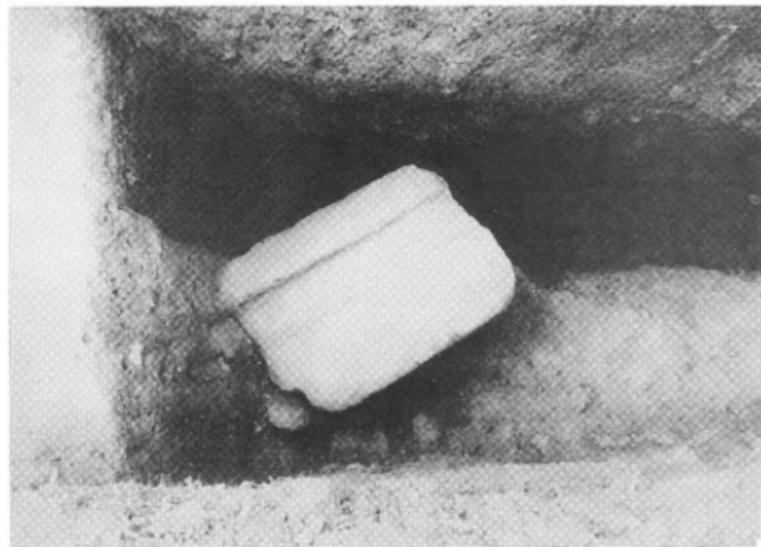
E<sub>2</sub> T, 地覆石 (遊離)

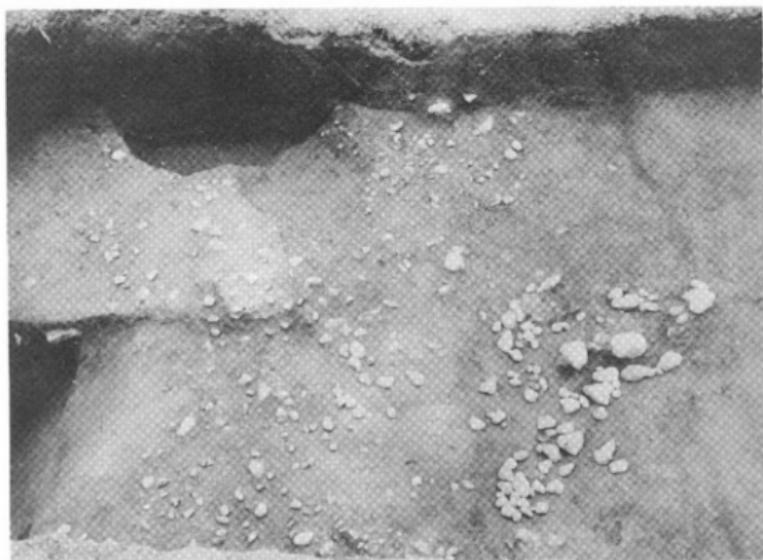
S<sub>1</sub>T，小円礫出土

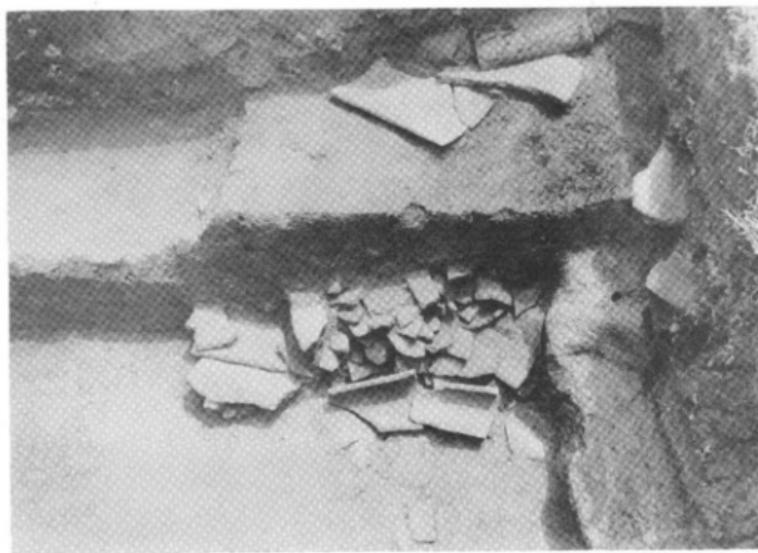
N<sub>1</sub>T，上，下瓦層

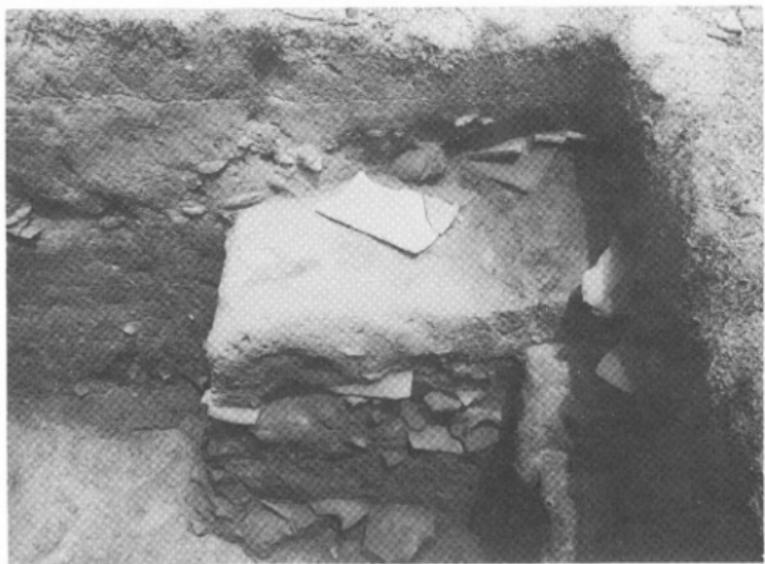
N<sub>1</sub> T, 瓦窑 3 层出土状况

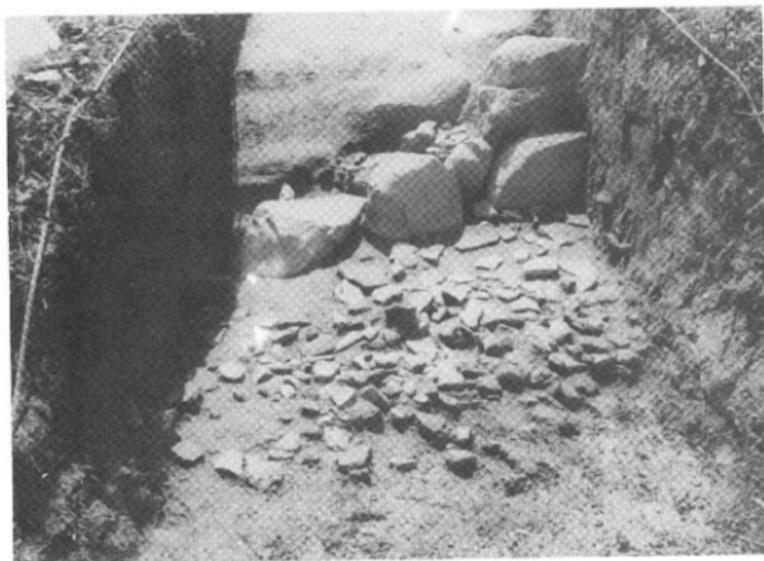
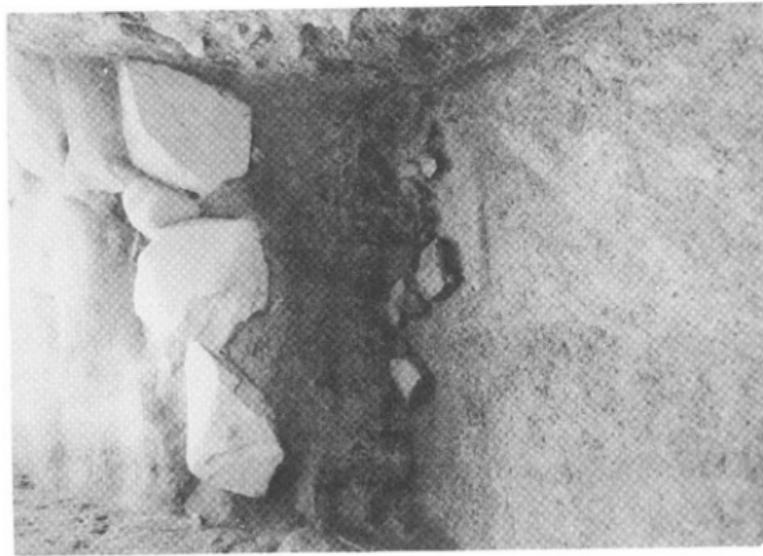
E<sub>1</sub>T，基壇東列石

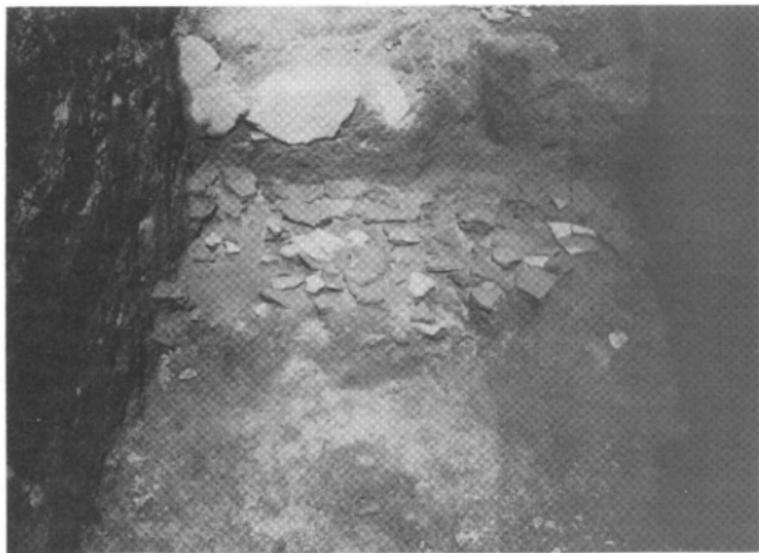
W<sub>1</sub> T、基壇西側列石

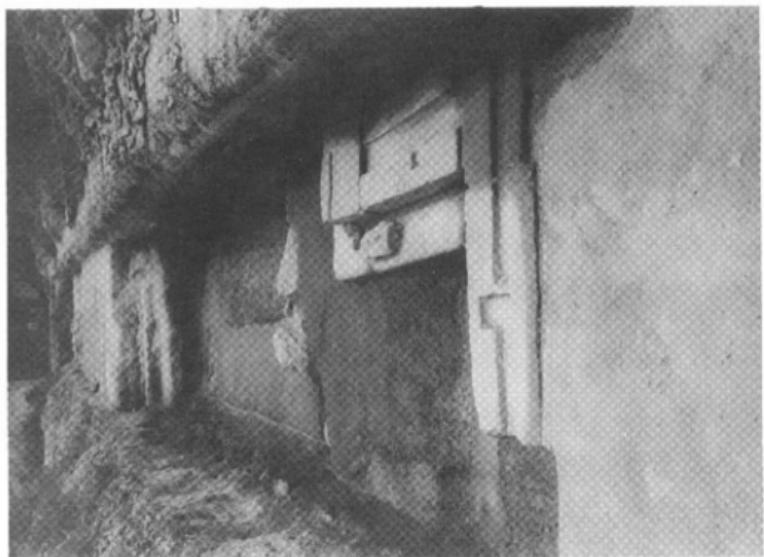
東階段及び回廊

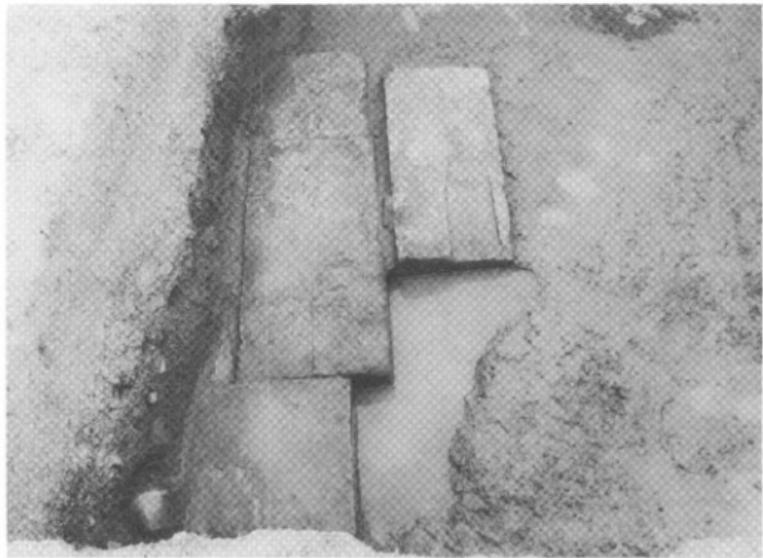
東階段

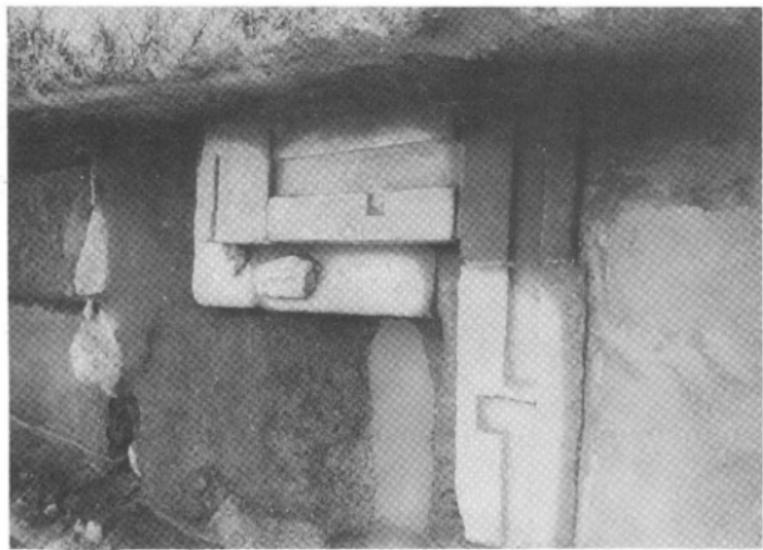
西階段
