津山弥生住居址群の研究

……西 地 区 ……

近 藤 義 郎 編 著
渋 谷 泰 彦

1957年

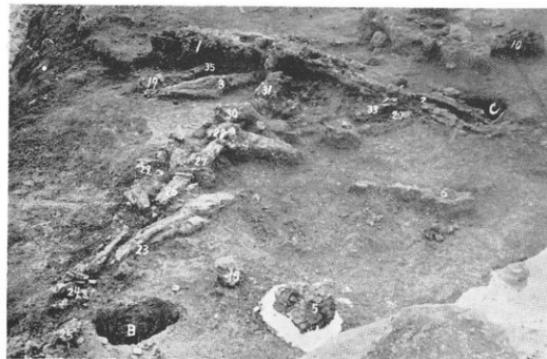
A 住居址北半部の炭化構造材 (北から見る)

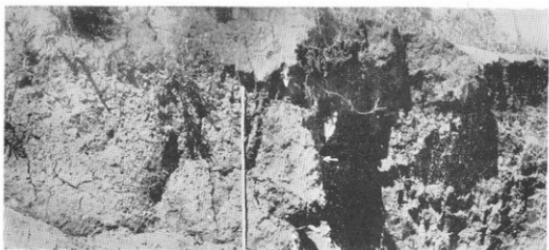
道路断面に露出されたA住居址中央井穴（矢印）

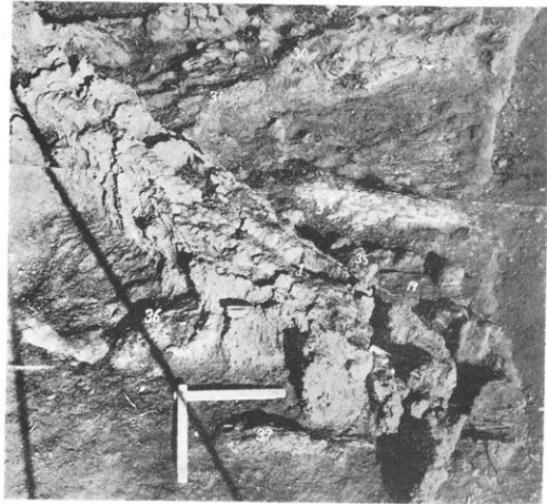
A住居址中央井の倒壊状況（南西から見る）

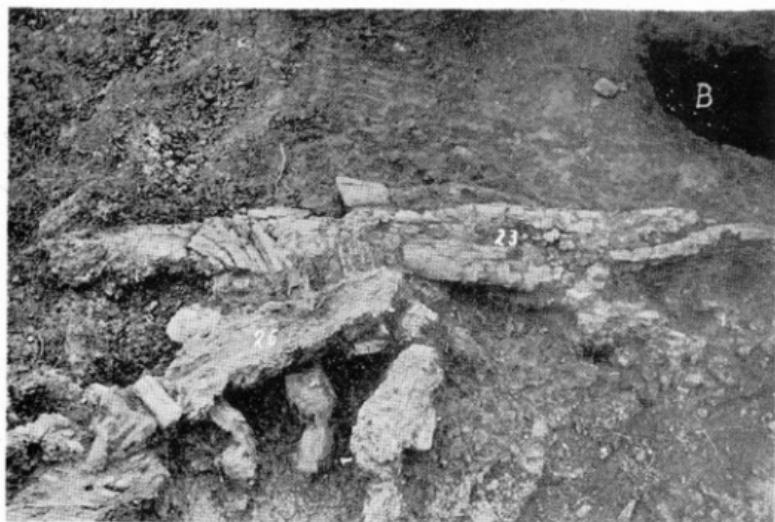
A住居址炭化構造材出土状態の部分（1）（南東から見る）

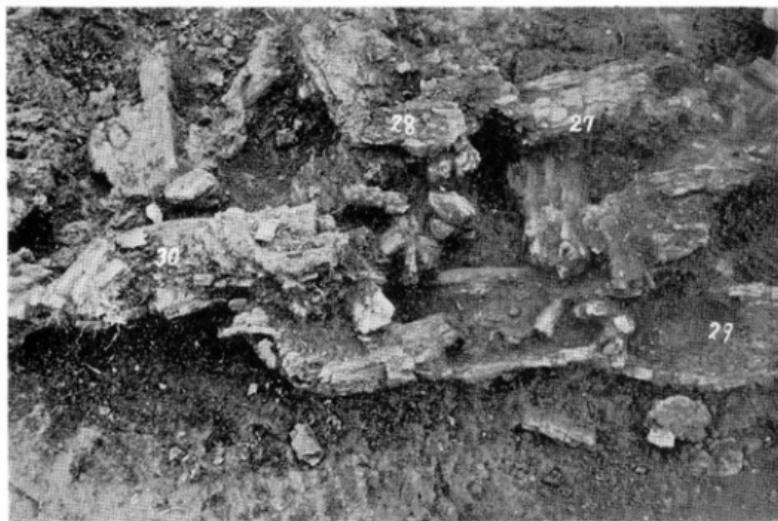
A住居址炭化構造材出土状態の部分（2）（東から見る）

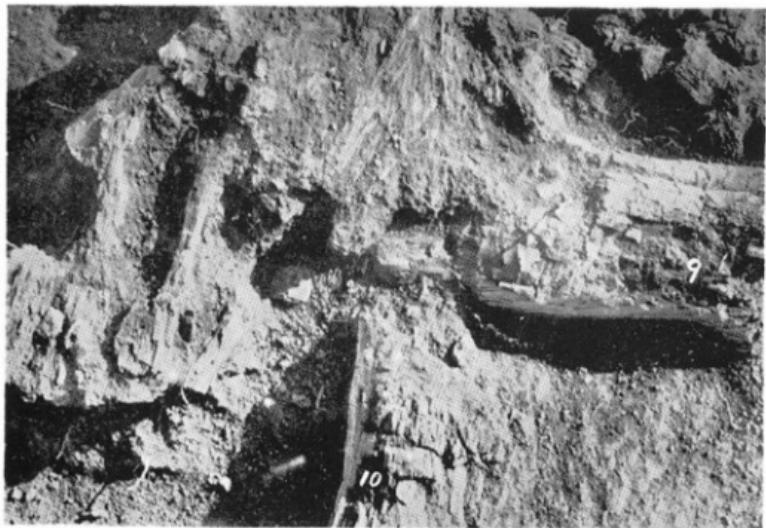
A住居址炭化構造材出土状態の部分（3）（西から見る）

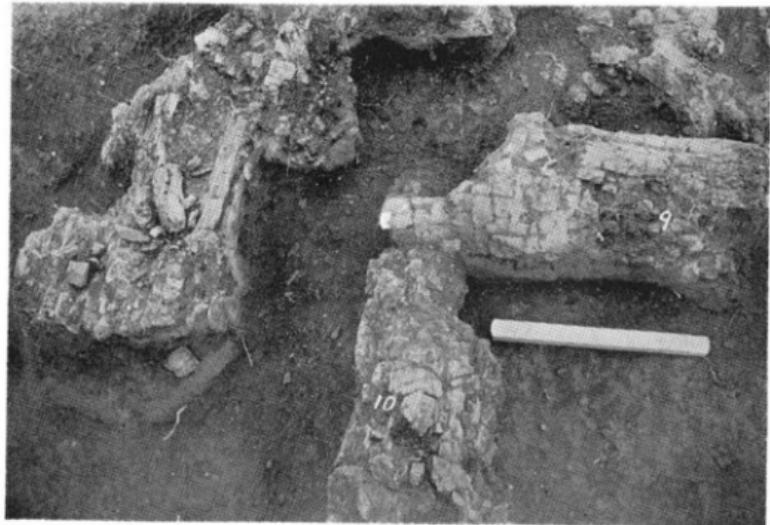
同上（4）（かやを取り除いたところ）

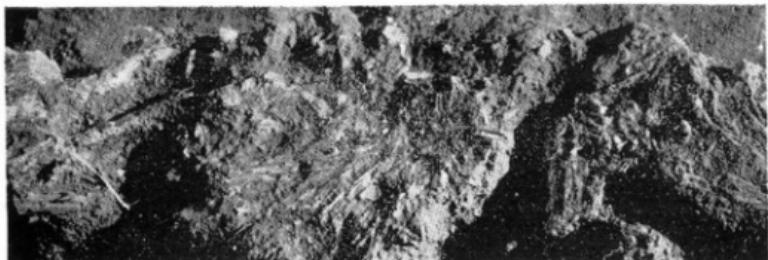
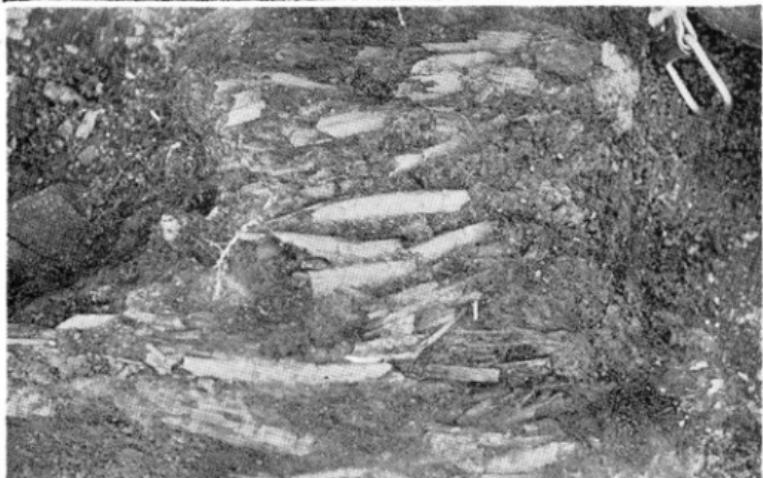
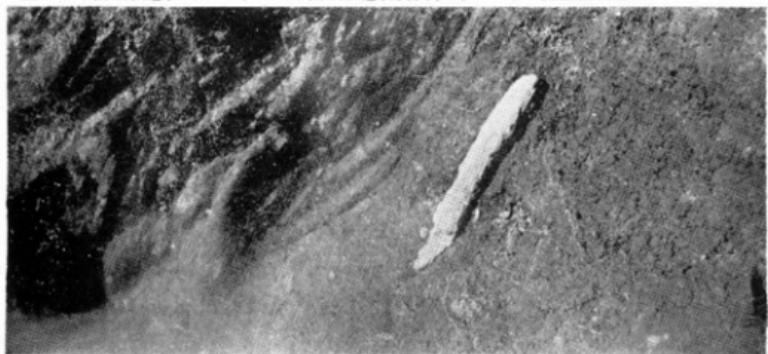
上 かや出土状態(1) 中 かや出土状態(部分)(2) 下 陶出土状態
