富山城跡第1次調査報告

昭和43年3月

岡山県岡山市教育委員会

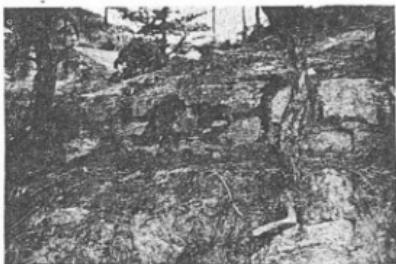
插図1 本丸西上石垣

現在この城跡で平面的作事・柵張以外で明確に遺構と確認されるものは石垣である。石垣は、その機能として対人的防禦性と、その堅固さによる対自然的保全性があり、前者は人間行動を妨げるため高さ（面）と長さを絶対必要とし、同時に結果として後者をも包括するが、後者は必ずしも高さ（面）や長さを必要とせず、列石状の低い石垣でその機能をはたす。現在一部発掘によって確認された石垣をも含めてこの城跡の石垣についてみると、前者の条件を完全に満す所はないが、本丸下石垣や、同南石垣などはこれに近いものである。本丸北下石垣は発掘の結果現状（図版1）で高さ1~1.5メートル程度であり、上部の破損部を復原しても2メートルを越えるとは考えられず、完全に石垣としての対人的機能を満たすことはできないが、この上に土塀、柵等の構築物を設ければ、ほゞ機能を満すと考えられる。本丸西側面にある石垣（図版3）もほぼこれに類するものであるが、他の場所にある石垣は列石状のもので、なかにはかなりの斜面に築かれたものもあり、しかも数メートルぐらいづつ点在し、まさに後者の機能によるものと考えられ、現状では土留用の石垣としか認めがたいが、本丸北下石垣も発掘前は列石状に一部が点在していたにすぎず、発掘すればこれに近い石垣になる可能性も一部のものについてはある。しかし平坦部末端線にある列石状石垣は、当然その上部に土塀等の設置を考えるべきで、前者的機能をも有するもので、これは本丸、二の丸の東、西、南の一部及び二の丸東腰曲輪の中央にみられる。全体的に富山城跡の石垣は、岡山城、松山城（高梁市）城の本質は異なる）などの近世城郭の石垣の壯麗さや堅固さには及びもしないものであるが、要所は石垣で堅め、本丸の北石垣、南石垣の固めは、周辺の山城ではみることができず、同時期、あるいはやゝ遅上の山城で、石垣を築いているものは、主として守護代クラスのものに多い。又、本丸北下石垣の面は一直線であるが、西に残っている石垣には規模こそ小さいが屏風折、升形、斜（ひすみ）等の石垣石の工夫が施

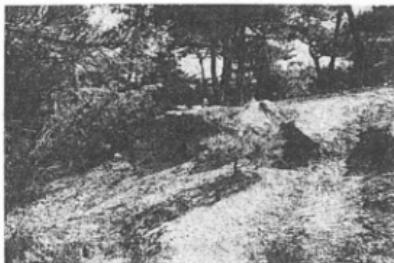
插図2 この丸西列石状石垣
この丸西列石状石垣は、主として守護代クラスのものに多い。又、本丸北下石垣の面は一直線であるが、西に残っている石垣には規模こそ小さいが屏風折、升形、斜（ひすみ）等の石垣石の工夫が施

全体的に本丸は、石垣がしっかりと築かれているが、他の所では明確に石垣と認められる所は少なく、二の丸東腰曲輪の中央部の列石状石垣や、南の丸西側の石垣くらいなもので、石垣によって堅めた所は少ない。南の丸の西側の石垣は、現状で一、二段積みであるが比較的大きな長方形の割石で築いたもので、全長 1.1.3 メートル、高さ 1 ~ 1.5 メートルであり、石垣というより石壘の側面に近い築き方である。南の丸の南側面には点々と土留状に石列状の石垣が築かれ、又、東北の隅は、1 立方メートル弱の石と、くり石と思われる小さな石で縦に段々状に石を積んで掘り切りの斜面を固めており、たの石積の上部の間に 3 メートルの間隔をおいて下にくり石を入れた石積があり、この石積は土壘の北端に位置し、古図の通路と一致する所から門の遺構と考えられる。

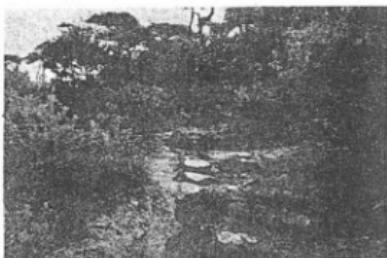
挿図4. 南の丸西石段

なお、南の丸の西に矢坂の部落に向って下っている尾根上に石段が築かれており、この尾根の上部端は土壘の西末端と一致していることから、石段との関連性が問題となるが、石段自体がかなり古いことや、石段上部に遺構が確認できないこと、矢坂の部落に通っていることなどから、富山時代の遺構ではないかと考えられる。全体的にみて、南の丸には多分に中世の遺構が多く残り、あるいは松田、富山時代の遺構が、浮田氏に部分的には改修されたであろうが利用されたのではなかろうか。

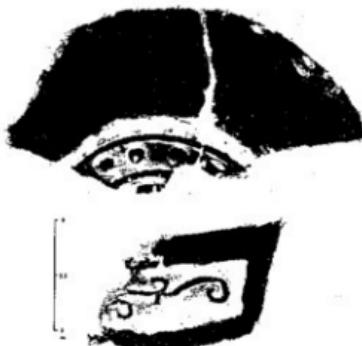
図版 5 瓦 拓本

3. 軒平瓦破片 (図版 7 拡図 5)

正面の厚さ 4.3 センチ、文様構成をみると、外区は素文様をめぐらし、内区は唐草文様で葉の先端は巻かれ

ている。破損箇所をみると字瓦全体の形をつくり范を文様面に押し当てたことがわかる。

4. 軒丸瓦破片（稚児様鳥文）（図版 7, 捕図 5）

本丸西端礎石のほとりに破片の一端を土中からあらわして埋もれていた。今次調査における唯一の軒丸瓦である。径約 18 センチ（復原推定）灰黒色で、外線は広幅で 4.7 センチ、内に殊文帯をめぐらしている。内区の文模は破片であるため不明である。外線の形状からみて、室町中期～安土桃山期のものと推定される。側面の形状からみて、稚児様の先端に置かれる鳥文である。

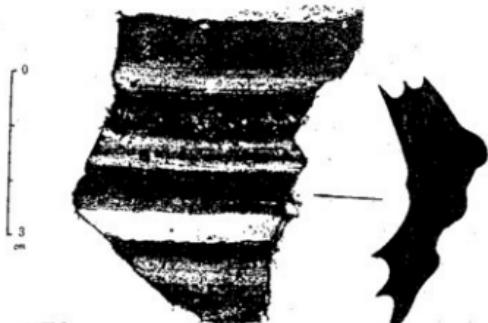
捕図 6

6. 備前焼破片（捕図 6）

色は赤褐色を呈し、外側上部に凸帯があり、その下 1.5 センチのところに朱痕がある。内

外とも刷毛によって成形され
浅鉢の肩部と推定される。

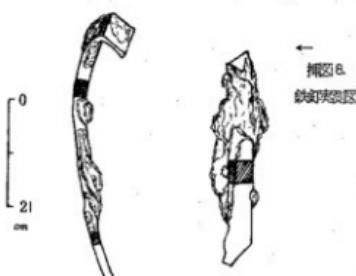
←
捕図 8.
鉄塊側面

5. 鉄、釘、および鉄塊（図版 8, 捕図 8）

2 個の内 1 個は頭部の形状が明瞭で折曲頭角釘とも称すべきものである。長さ 5 センチ。他の一個は鏽ぶくれがして頭部の形状は不明であるが、角釘と推定できる。鉄塊は鏽ぶくれがひどく原形が判らない。

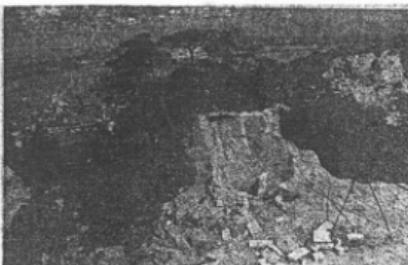
挿図10 北の丸残景

北の丸（御園10），本丸東帯

曲輪、馬出、三つの櫓台

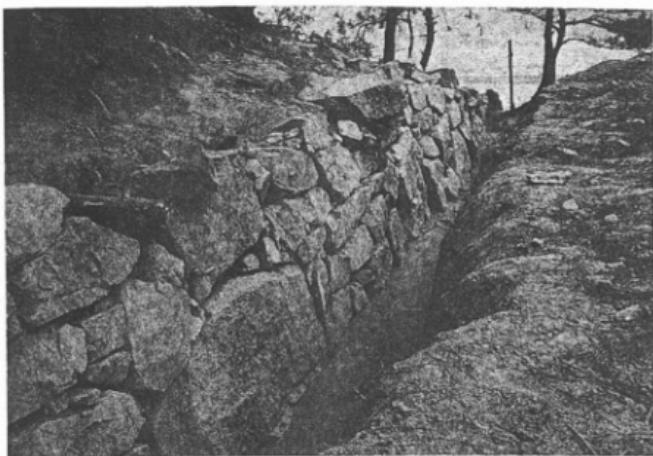
図版 1. 本丸北下石垣

本丸と本丸北曲輪の間に東西に走る石列（後に石垣であることを確認）を認めることができた（図版1）。なお、この石列の上方にも、ほど東西に走る石列がありさらにこの石列より3メートル程南に、本丸遠邊の礎石4個を確認することができた（図版2）。

大体、今次の発掘は、本丸北下石垣とその上方にある石列の追求にとどまつたが、その結果確認し得たことを要約すると、本丸北下石垣は、はじめ埋もれていたため、石列に見えたが発掘の結果、石垣(高さ1メートル～1.2メートル)をなしており、その東端、西端はそれぞれ本丸の東側石垣、西側石垣に連なっていることが確認された。従って本丸は南は城門の石垣があり、東側、西側ともこの城門の石垣に連なった石垣がめぐらされ、さらに北側は、本丸北曲輪との間に石垣を設け、四方を石垣で囲まれていたことが確認された。次に出土瓦が予想以上に少なかったことである。これについては第三章において述べるが、出土瓦の何れも二次的な火を受けてはいなかった。

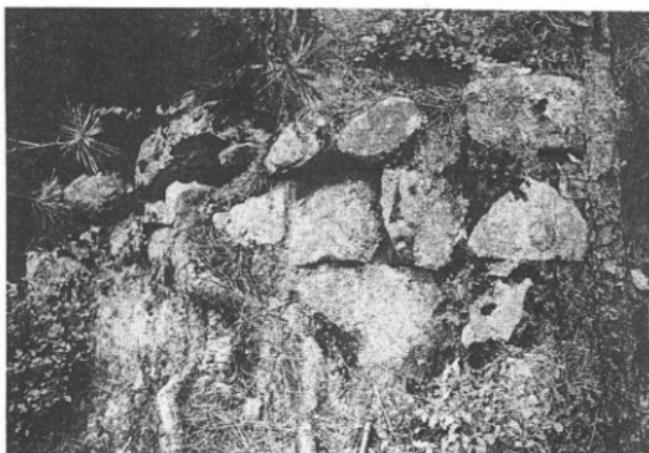
図版 2. 本丸西下石垣

本丸の西側には上下二段にわたって石垣があり（図版2）、南には大手曲輪との界の所に門跡らしい石垣が左右にあり、その中央部に階段状の石列が残存していた（図版3）。

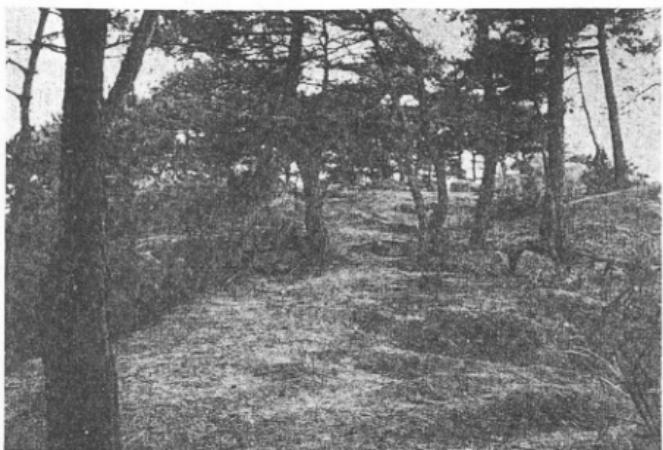
図版3. 本丸城門跡。

が、大手に対して中央に通路が 3.6 メートルの巾で開けられており、比較的大きな割石を用いて、中央の開けている間には石段と考えられる造構が点々と平坦部まで上っており、明らかに城門跡で、石垣の間を通っていることから稚門であった可能性もある。

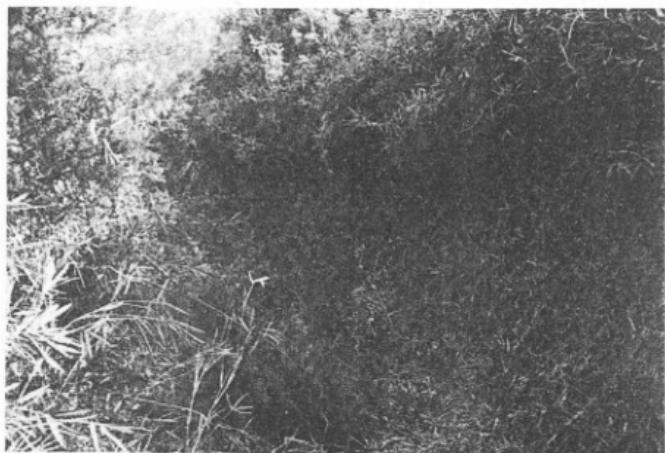
図版4. 挖り切り

二の丸には巨岩塊が幾つもあり、東、西南の各縁には幾つもの石列があり、斜面にも認められた。二の丸から南に降りた所に掘り切りがあり（図版4），その中央部は通路となって土手状に高くなり、東と西に向って掘り下げられているが、大分埋っているようであった。

二の丸と南の丸（比高差 1.2.5 メートル）間には、南の丸より現状で巾 5.6 ~ 1.1.5 メートル、長さ約 3.0 メートル、深さ（南の丸より）2.7 メートルの掘り切りが施されている。側面はかなり流れで鈍くなっているが、南の丸側面の一部にはかなり急な所もあり、かつては鈍く掘り切られていたらしい。なお、古図によればこの掘り切りに木橋が架けてあったとのことであるが、その位置は、測量図の現在の道と、その東 1.2 メートルの所にある道路（これは前記の南の丸北東隅の門跡へ通じる）と二ヶ所考えられるが、確認は今後の調査を待たなければならない。

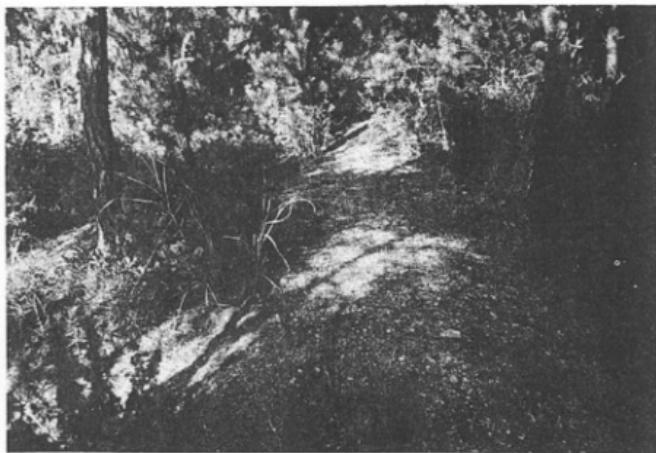
図版 5. 土 壁

南の丸の東と南の縁には土塁がL字状に残っており、城跡唯一の土塁遺構である（図版5）。また、南の斜面には石列が四ヶ所認められ、西の斜面に残る石垣は、かなり大きな自然石が使用されていた（図版3）。

南の丸の東、南の側には、現状で最大巾 5.7 メートル、最小巾 1.8 メートル、最大高 0.7 メートル、全長約 3.7 メートルの土壘が I 型にめぐって残存している。この土壘の北端は、前記の東北隅の門跡に接し、東側の南北に走る部分が比較的よく残っているが、南側の西に曲る部分からかなり規模が小さくなり、西端は自然に消滅し、明確な遺構には接していない。全体的に南の東西に走る部分は、東側に比較して劣っており、これが自然流失による破損差によるも

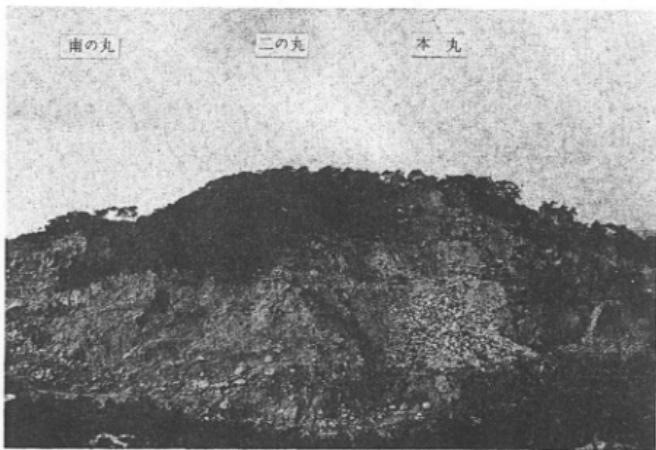
図版 6. 富山城跡現状全景

城跡は富山城古圖にみるよう、本丸を中心に、南北にわたって一連の曲輪が設けられ、周囲には櫓台をはじめ、腰曲輪、帯曲輪、出曲輪、掘り切り等縄張りの完備した中世城郭であった。しかるに、戦前から矢坂山山塊は良質の花崗岩（通称、万成石）の採石場として有名であり、昭和の初期頃にはすでに城跡の西側（矢坂部落に面した方角）はかなり採石のために削りとられて、櫓台をはじめ大手西側曲輪の一部は被剥いていた。戦後、万成石の需要激増と、他方では住宅、工場用地造成のため大量の採土が行なわれてゐるために、城跡附近の山容は現在ではいたましいまでに変貌している。山頂の城跡もこのまゝ放置しておいては、早晚削りとられ、あたら中世城跡遺構も完全に破滅することが予測されるにいたった。（図版、9）

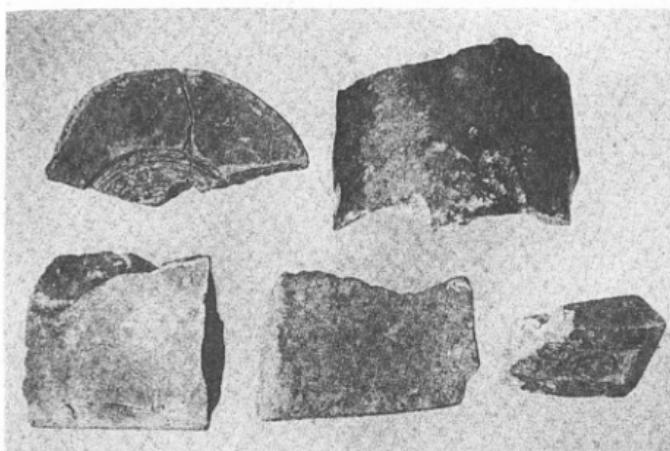
圖版 7. 遺物（瓦）

破片であるため、長さ不明であるが、幅は 15.5 センチ、厚さ 2 センチ 表裏とも灰黒色、施成はあまり固くなく、砂の混入はほとんど認められない。内側の凹面には、こまかい布目が認められ、その布目を擦り消した平行の条痕が斜に走っている。

破片であるため、原形の大きさ不明である。灰黒色で厚さ 2.5 センチ、布目は認められず、表裏とも成形されている。

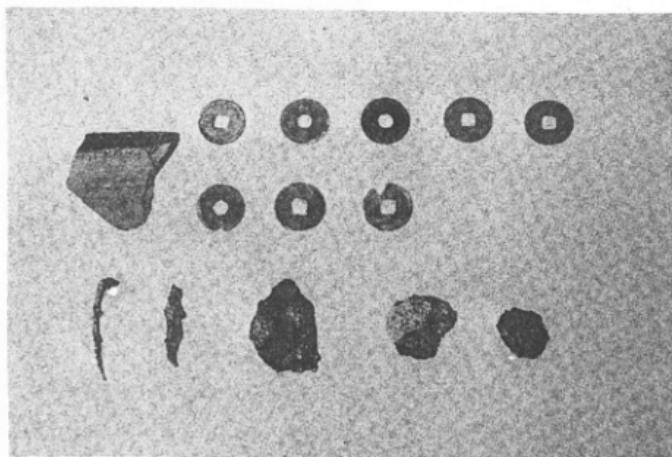
“圖版 8. 遺物（鐵釘，宋錢）”

さらに、この間、本丸北下石垣の上方にある石列の追求を行なったが、この石列は側面を掘り下げていったが石垣をなしておらないことが確認された。この石列の西端付近の地表下0.4メートルあたりで鉄釘(図版8)、および数個の瓦片を検出した。

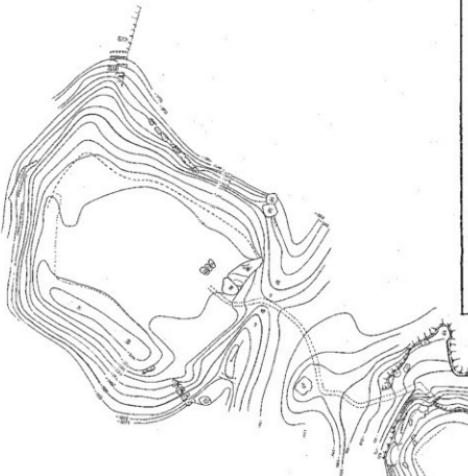
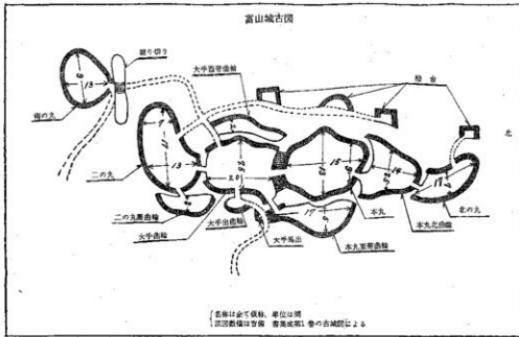
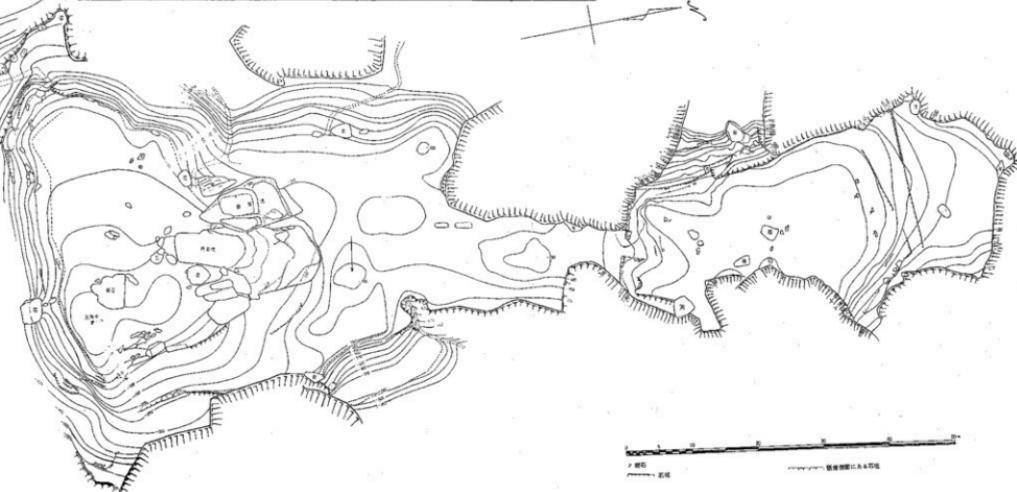
关坂山富山城跡測量図

現在、この富山城跡のある矢坂山一帯では各所で採石、及び採土がおこなわれており、すでに城郭の一部もその被害を蒙っている。このため今回の調査では、城跡の現状把握を主目的の一つとし、残存する富山城跡全城の測量に主力を注ぎ、現状の城跡測量図を完成し、この城の遺構を各所で確認したと同時に、あらためてかなりの部分が破壊されているとも知らされた。この破壊箇所については後述するとして、今回の調査で完成した測量図と、この城の構造についての唯一の文献資料である吉備津書集成第一巻収集の富山城古図（図版①）とを対比させてみると、繩張りについてかなりのことが知れる。その曲線的表現法による差異や、細部の異なりこそあれ輪郭や各部が基本的に一致し、この古図に表わされている繩張は信憑性が高く、基本的に当時の繩張りを伝えていると認めることができる。従って破壊によってその繩張の一部を欠く現在の測量図より、この古図によって各名称（仮称）をつけ、繩張りについてみていく方がより妥当性があると思われ、繩張り全ての名称（仮称）はこの古図に基いて呼ぶことにしたい。（図版⑨）。

なお、今回の測量図と古図を対比した結果これまでに破壊された箇所が確認された。北の丸、本丸東帯曲輪、馬出、三つの櫓台が完全に破壊されており、本丸北曲輪、二の丸東腰曲輪が半壊、さらに本丸の東の末端線全部と西の一部、大手曲輪、大手西帯曲輪の一部も破壊を受け、全く人為的破壊を受けていないのは、二の丸と南の丸だけであり、東、北、西と三方から現代人に攻められている。
