史跡 美和山古墳群

保存整備事業報告書

津山市教育委員会

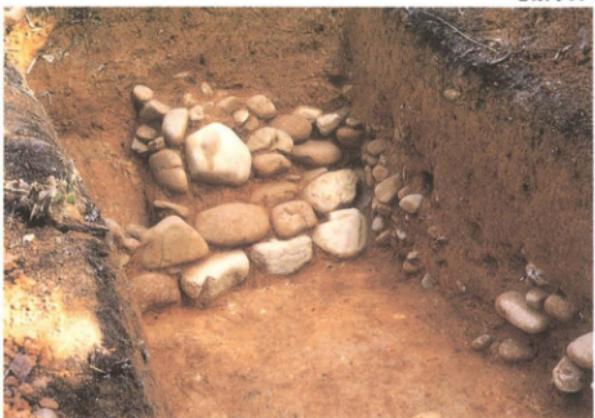
1号墳南側くびれ部
葺石基底部 T-12

くびれ部（T-12）で葺石下段及び根石が遺存し墳端が明確となった以外、根石の存在はいずれの試掘溝からも確認されなかった。根石は人頭大の河原石を用い横積し同様に上段に大きさの類似した石材を横積しその上部は、多少大きさの不揃な石材を基本的には横積で積み上げている。また、後円部南側のT-11では墳濠部が崩落した状態で葺石が多数発見され明確な墳

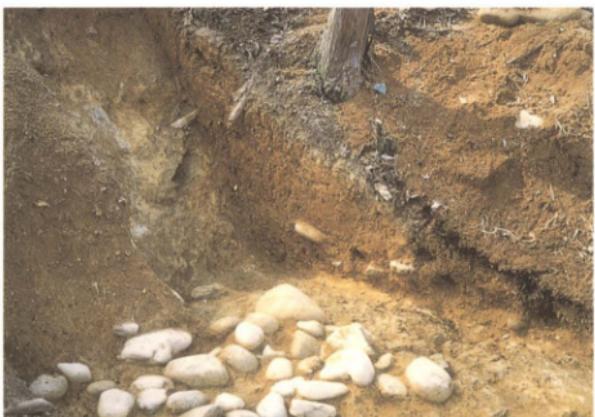
1号墳後円部北側
埴端部 T-14

後円部北側のT-14では墳斜面に葺石の遺存はまったくみられず、墳外の平坦部に葺石とみられる河原石が少數転落堆積していた。

しかし、この部分は明確な地山整形部分であり、端部には、根石を掘えたとみられる溝状の窪みが観察され、その位置が墳端を示すものであることは明白であった。

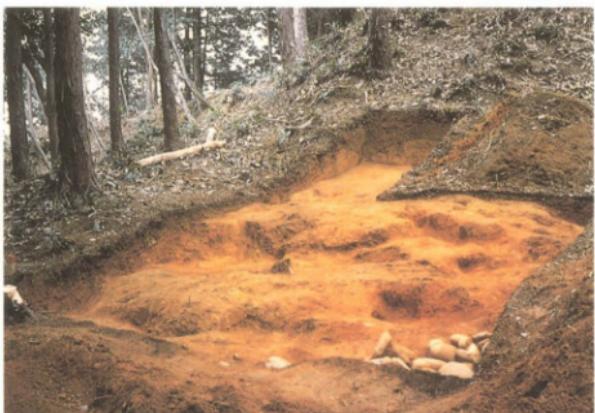
1号墳前方部南西角
埴端部 T-26

しかし、明確な墳端は確認できず、転石の集積状況と地山の傾斜関係から、前方部壇線を推定した。

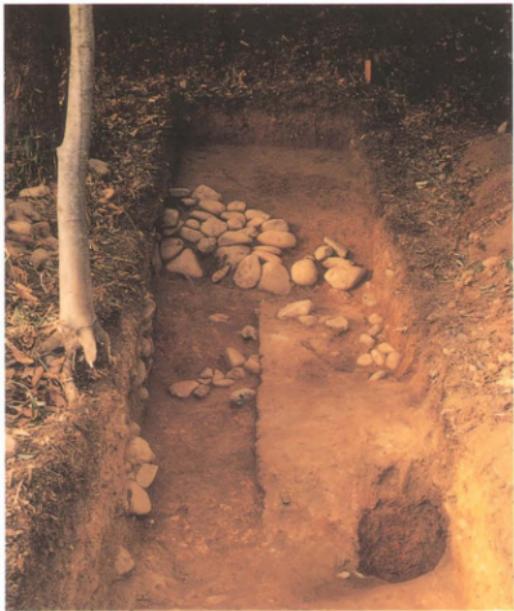
3号墳北側埴端
葺石基底部 T-24

T-24も、転石が多数堆積しており、転石下から遺存情況良好な葺石最下部が発見された。この部分の根石は、長方体状の河原石を横並し、その上にやや小ぶりの河原石が横積みされていた。この部分では犬走り状の半坦部は明瞭にならなかった。根石部から外方はほぼ平坦な「周溝」底を呈していた。

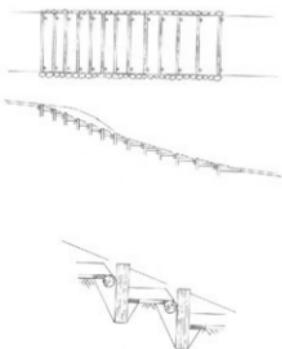
Fig. 8 擬木段階設計図

見学路Bは、新設した南入口と2号墳東北で見学路Aに接続し、また2、3号墳を一巡する部分に設置したもので、2号墳東側で一部1.5mとした他幅員は2mとした。縁はなしとし、路盤、上部舗装とも見学路Aと同様の仕様とし、2号墳、3号墳間の段部分は擬木段階とした。

見学路Cは、見学路A端部の広場を起点に、1号墳を周囲するもので、幅員1.2m縁なしとし路盤、上部舗装は見学路Aと同様の仕様とした。東西美和山城土壘跡北部分の傾斜地2箇所は擬木段階とした。

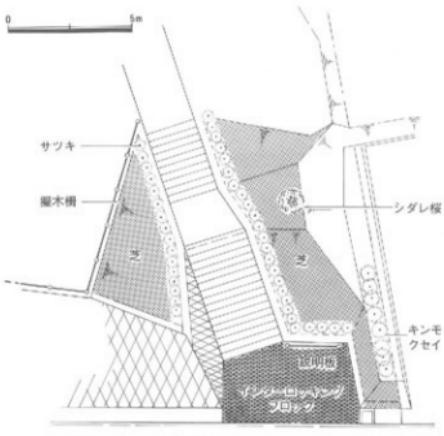
Fig. 9 南入口新設設計図 (縮尺 1/200)

入口広場床は、インターロッキングブロックで敷きつめ階段は竜山石の雑割石で一段ないし二段の空石積とした。階段西側法面は急勾配となるため、下半は竜山石雑割石を用いた練石積で積上げた。切土面は、芝桜および芝付けとした。

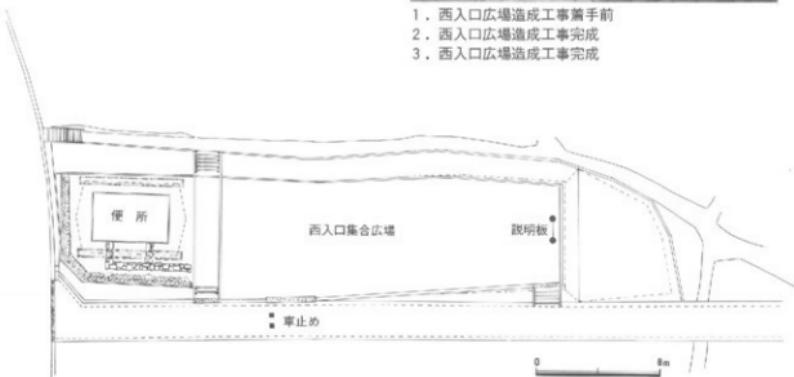
Fig. 10 西入口新設設計図 (縮尺1/320)

造成区域は、旧来の墓地南縁を通る里道と新設の見学路の間約380m²である。南向き緩やかに傾斜していた旧桑畠の北側を削りこみ平坦部をとり、地は真砂敷とした。

法下端は、擬木縁石で土留とし便所敷地法肩も擬木縁石で巡らし流土防止を図った。広場東縁から見学路北縁U字溝をまわし、西端の通学路と接する端2mは、重圧管で側溝に接続した。

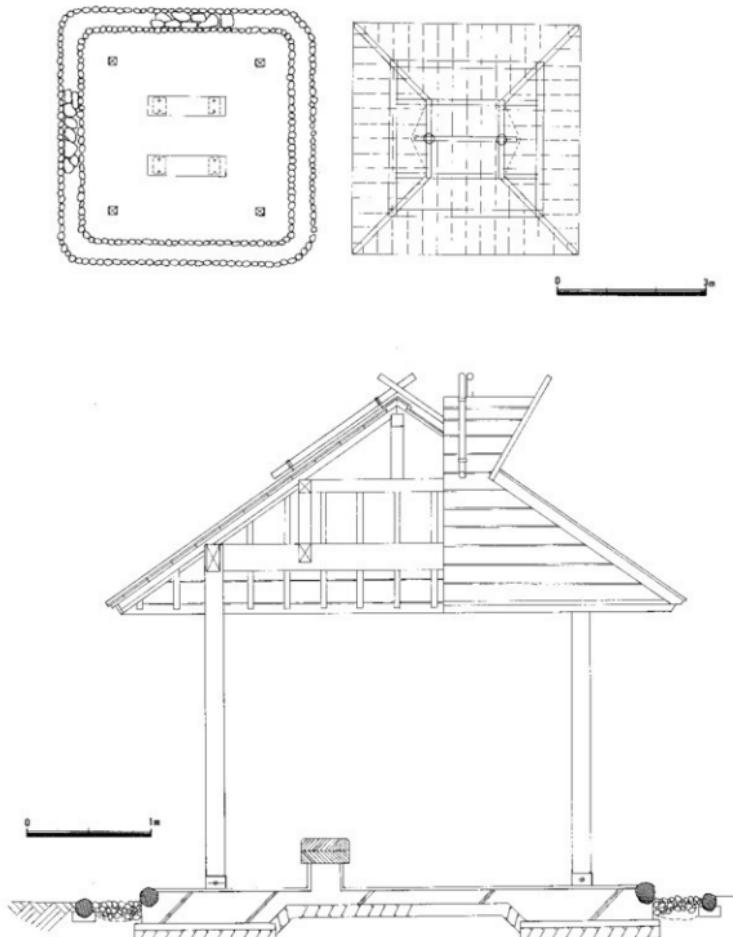
Fig. 12 休憩所建築設計図 (縮尺1/40)

建築は、和風木造の入母屋屋根とし、建築面積は柱心芯距離各3mの 9 m^2 とした。屋根材には、フツソ樹脂銅板を用い横葺し、床はコンクリート大磯洗出仕上とした。

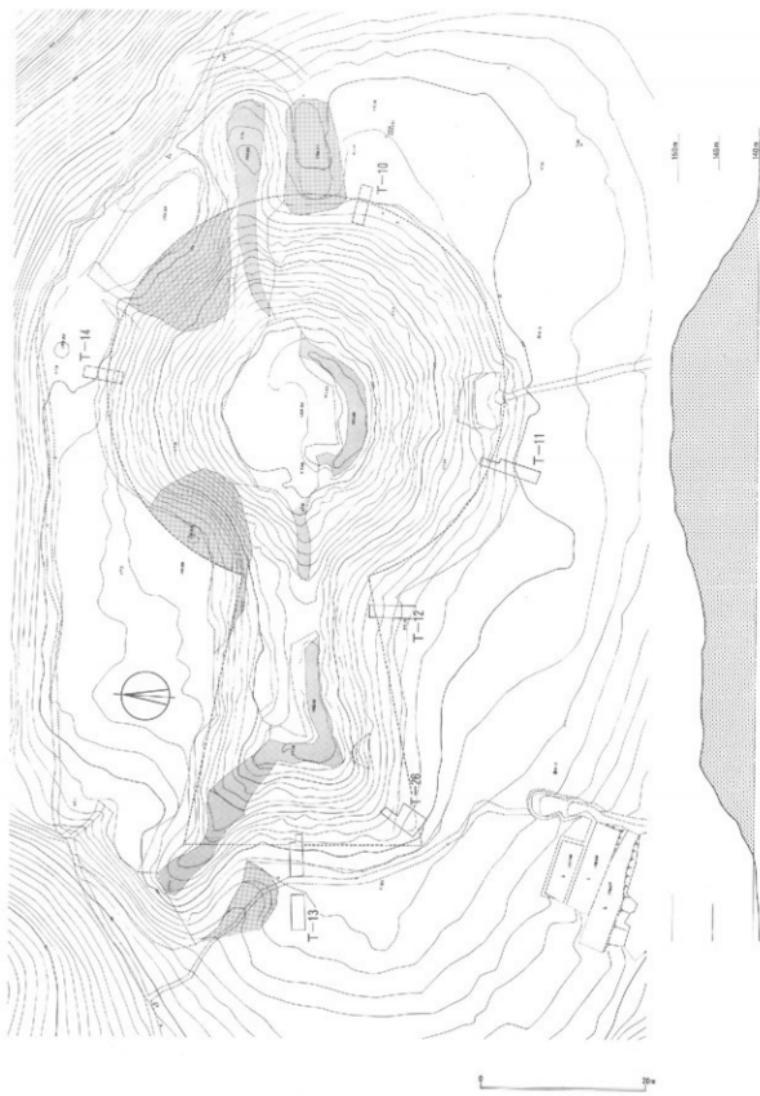
Fig. 13 1号填填丘测量图 (缩尺1/600)

確認調査に先立つ墳丘測量によって、1号墳と中世に築城されたと伝えられる「美和山城」との遺構について、次の事実が明らかになった。

後円部東側と前方部北西端に取り付く出張りのいずれにも両側に「土壘」構築の為に掘削した古墳再加工を示す凹地が残されていること。また両出張りを連結するように土壘状の高まりが後円部斜面を登り後円部墳頂平坦部南端を巡って、前方部頂平坦部南側を通り前方部端から北西部の出張りへと連なっていて、これ等が一連の土壘跡とみられること。

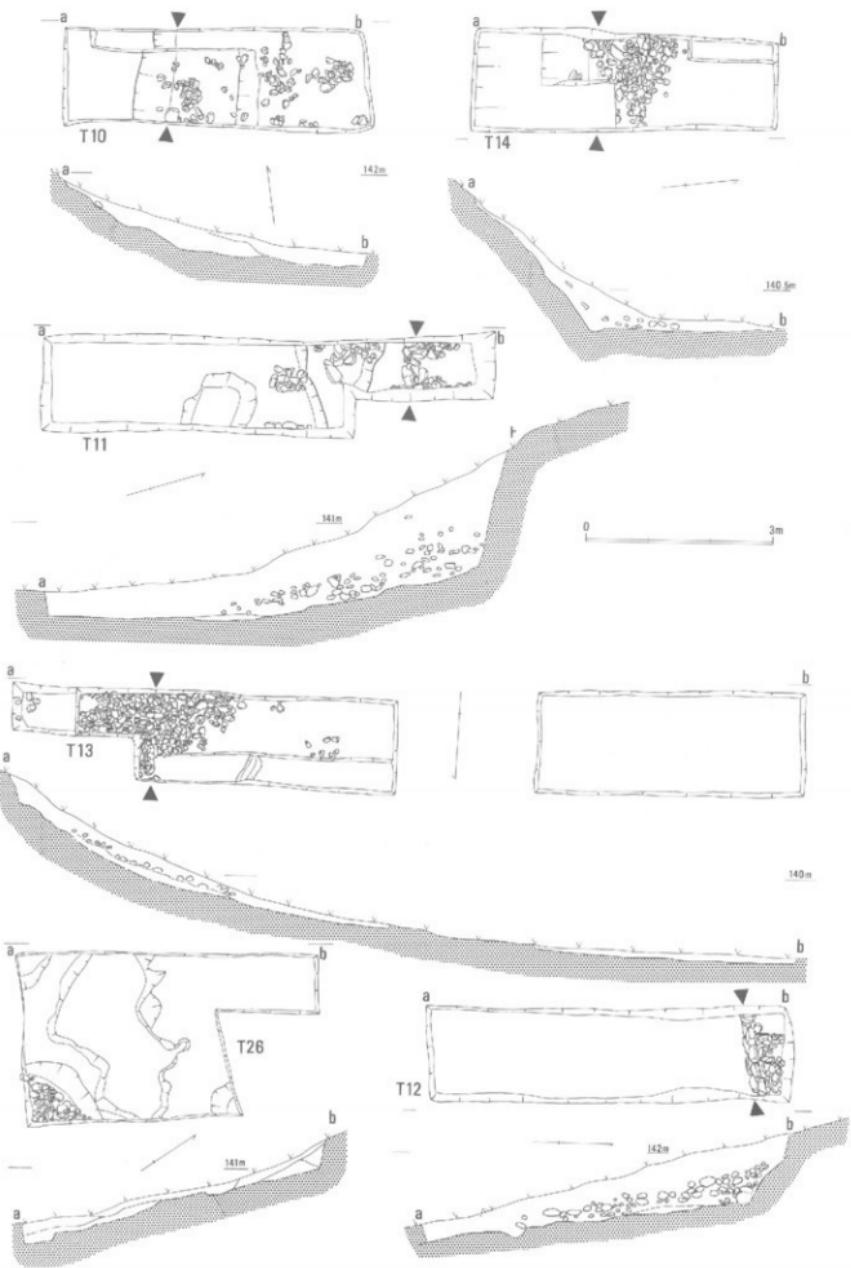
Fig. 14 1号墳試掘溝平・断面図 (縮尺1/80)

これら事実をふまえた上で、1号墳については、当初墳端を押るために、後円部に3箇所（T-10、T-11、T-14）、くびれ部に1箇所（T-12）、前方部全面に1箇所（T-13）の計5本の試掘溝を設定し掘り下げをおこなった。

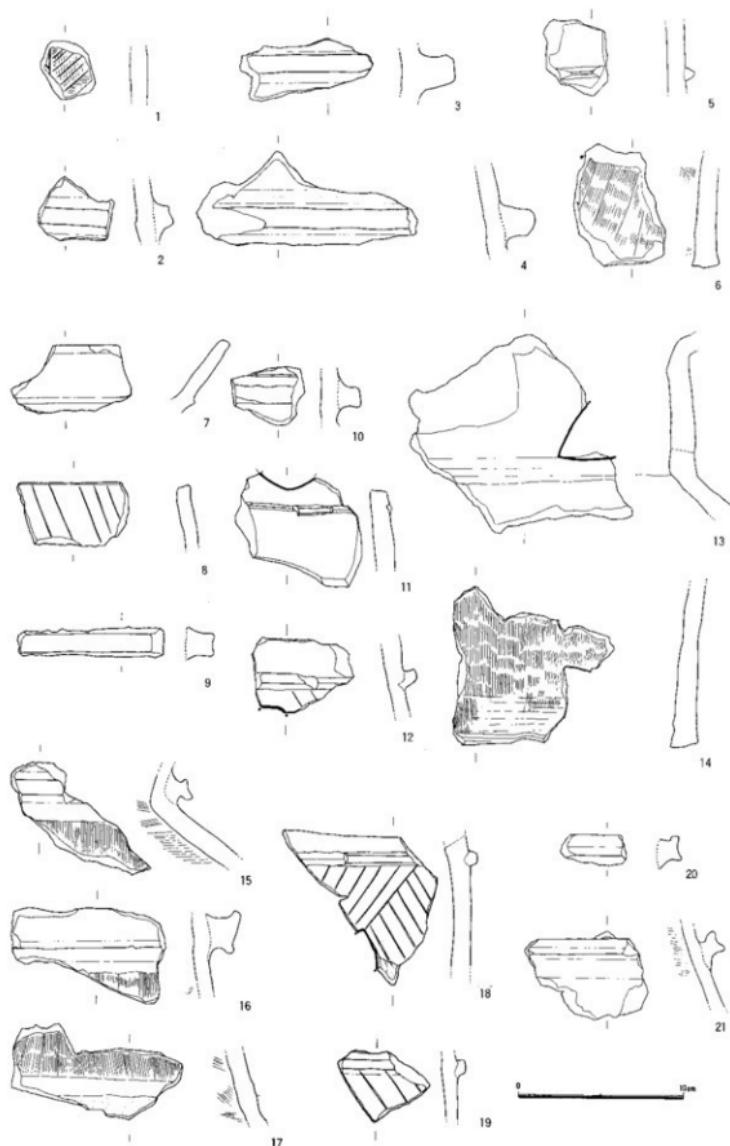
Fig. 15 1号墳出土ハニワ実測図（縮尺1／3）

1号墳にいれた試掘溝のうち、T-11、12、13の3本からハニワ片が発見された。Fig. 15の1～6はT-11、7～14はT-12、15～21はT-13から出土したものである。

7、8は口縁部破片、6、14は、脚部破片、13、15～17は壺形ハニワないしは朝顔形ハニワの破片とみられる。これら以外は、円筒形ないしは器台形ハニワの胸部破片とみられる。タガを伴なう破片が多いがタガには、幅の細いものや、広いもの、弥生土器にともなうような細長いものまで変異の幅が大きい。いずれも強くヨコナデされており、端部の肥厚するものが多い。タガの貼りつけにあたっては、11、12、18、19では、深い沈線を全周させたうえでおこなうという特徴をもつている。

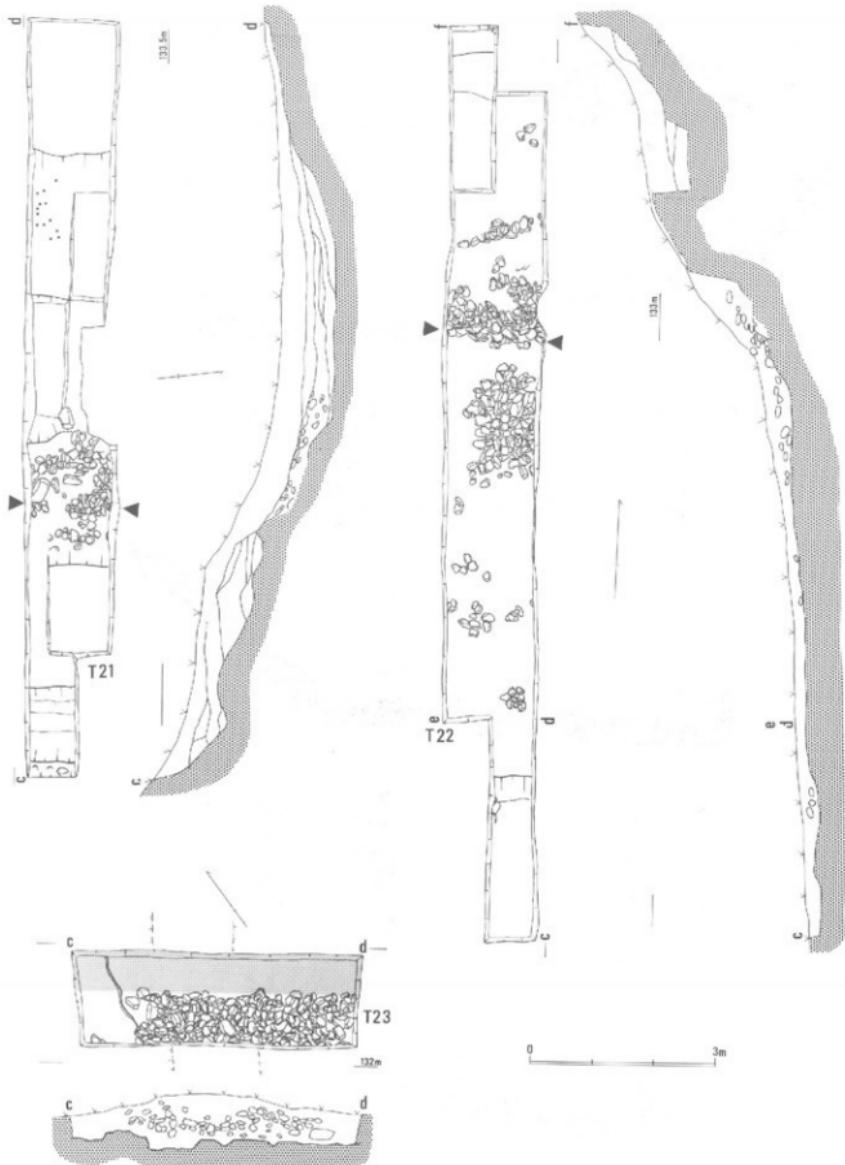
Fig. 18 2号填試掘溝平・断面図 (縮尺 1/80)

2号墳では、墳端を確認するため北端、東端、南端にそれぞれ一本試掘溝（T-17、T-21、T-22）を設定した。また、南端部に古墳に取り付くように「参道」状の高まりがあり、これが古墳本米のものに付随するものかどうか確かめるために短い試掘溝一本を設定した。

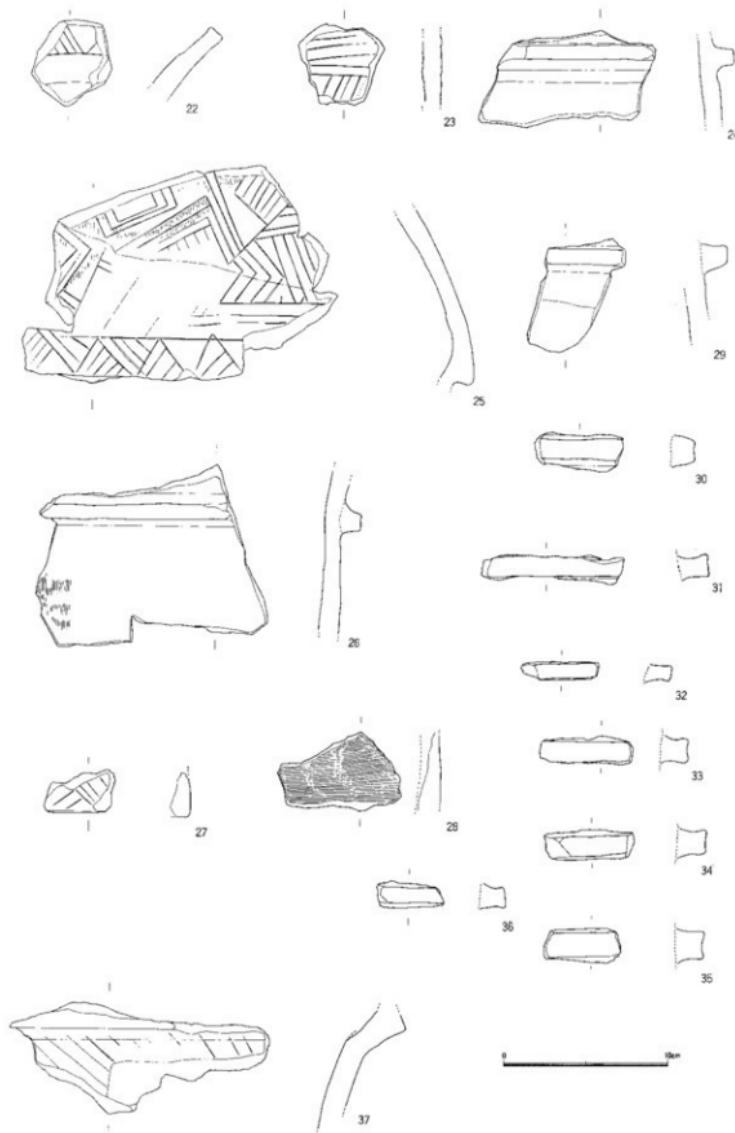
Fig. 21 2号墳出土ハニワ実測図1 (縮尺1/3)

2号墳に入れた試掘溝の掘り下げによって発見されたハニワ破片のうち、Fig. 21、22に図示した22～36の破片はT-17から、37は、T-21、38～46はT-22、47～50は、T-23の各試掘溝から発見されたものである。

22は、ハニワ円筒口縁部破片とみられ、25、27、37、38、43、47、50は形象ハニワ破片とみられるが、いずれの器物をかたどった物かははっきりとしない。またハニワ円筒の脚部破片はみられず、これら以外はすべてハニワ円筒胴部破片とみられる。

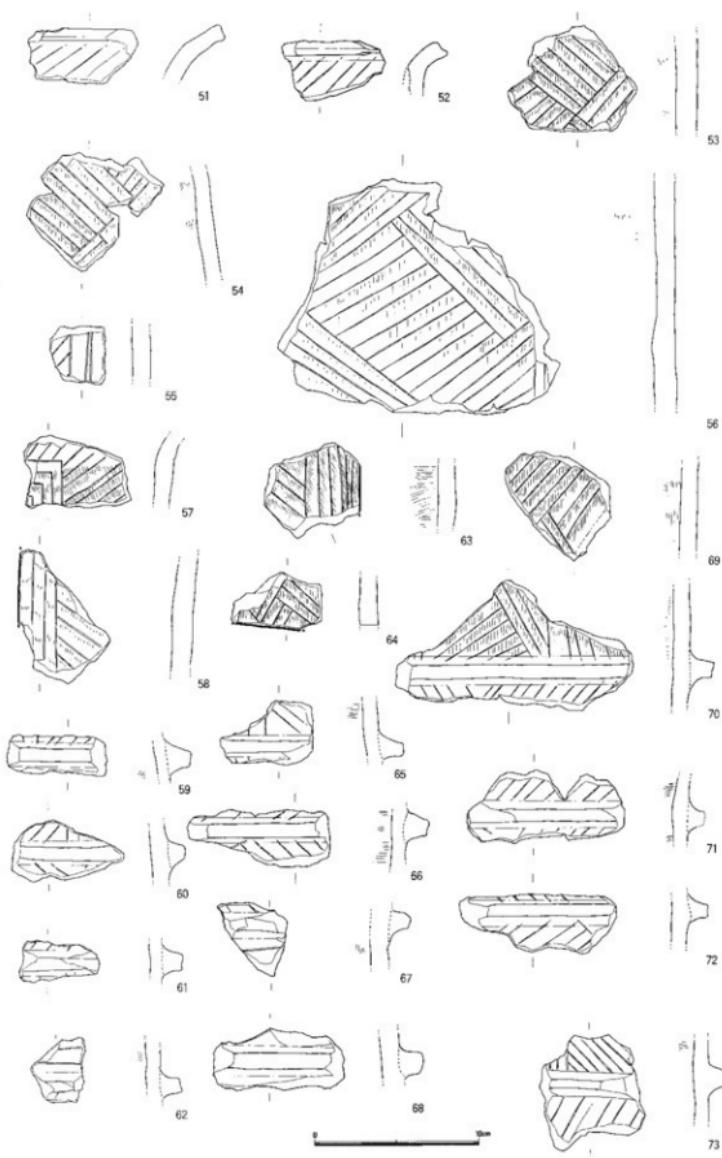
Fig. 23 3号墳出土ハニワ実測図 (縮尺 1 / 3)

Fig. 23のうち51~72は、試掘溝T-24出土のもの。73のみT-1で発見されたものである。いずれも類似した円筒形ハニワ破片とみられる。1、2の口縁部、他に胸部破片とみられ、脚部破片は発見されなかつた。

透孔の存在は58、63、64に存在し58、63は「区画文」にそった長方形透かし、64は逆三角形透かしとみられる。なお摩滅により明確とはならないが、55も「区画文」にそった長方形透かしが存在した可能性が強い。

推定直径は、56、70の大形破片によると直径38~40cmの数値が得られ、いずれもその程度の大きさをもつた円筒形ハニワ破片と考えられる。
