史跡浪岡城跡環境整備報告書II

浪岡町教育委員会

1. 本書は、史跡浪岡城跡環境整備事業として平成2年度に実施した発掘調査及び環境整備工事の報告書である。
2. 環境整備事業は、国・県の補助を受け、総事業費24,000,000円で浪岡町・浪岡町教育委員会が行った。
3. 環境整備工事は平成2年11月18日から平成3年3月25日まで行った。
4. 発掘調査及び整理作業は、平成2年5月31日から平成3年3月31日まで行った。
5. 本書は、本文5項目、挿図(Fig.)23枚、図版(PL.)17枚、表(ch.)4枚で構成し、執筆は木村浩一が、作図・トレースは常田紀子、斎藤とも子、対馬桂子が行った。
6. 遺構の略称は以下の通りである。
SII 塔跡 SA 中土塁跡
7. 遺構の土層注記にあたっては、「新版標準土色帖」小山正忠・竹原秀雄編著(1976.9)を参考としている。
8. 本書の刊行にあたり、下記の機関・各位の御指導・御助言を得た。記して感謝申し上げる(敬称略・順不同)。

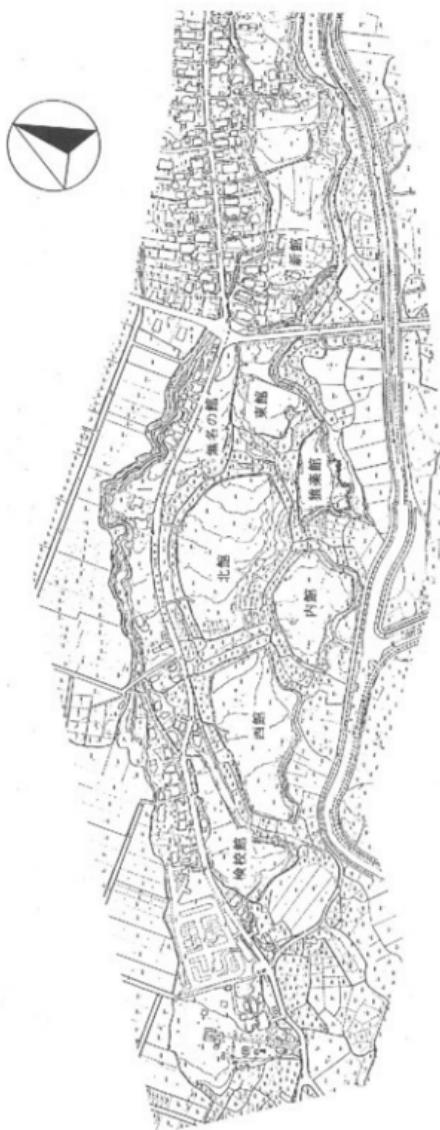
Fig. 2 浪岡城跡全体図

浪岡町のはば中央部、県道青森一浪岡線に面して現在もその威様が見てとれる。南側を流れる浪岡川・正平津川の河岸段丘を利用して、内館・西館・北館・猿樂館・東館・検校館・無名の館・新館の8つの曲輪を構成している。城館は内館を文字通り要とし、扇形に東西に広がりをみせ、曲輪間は堀により区画されている (Fig. 2)。堀の中央部には、地山の掘り残しによる土壘状の高まり（ここでは中土塁とする）により堀自体を二重・三重堀の形態にしている。
